一般国道6号

相馬バイパス遺跡発掘調査報告Ⅲ

本笑和田横穴墓群

2002年3月

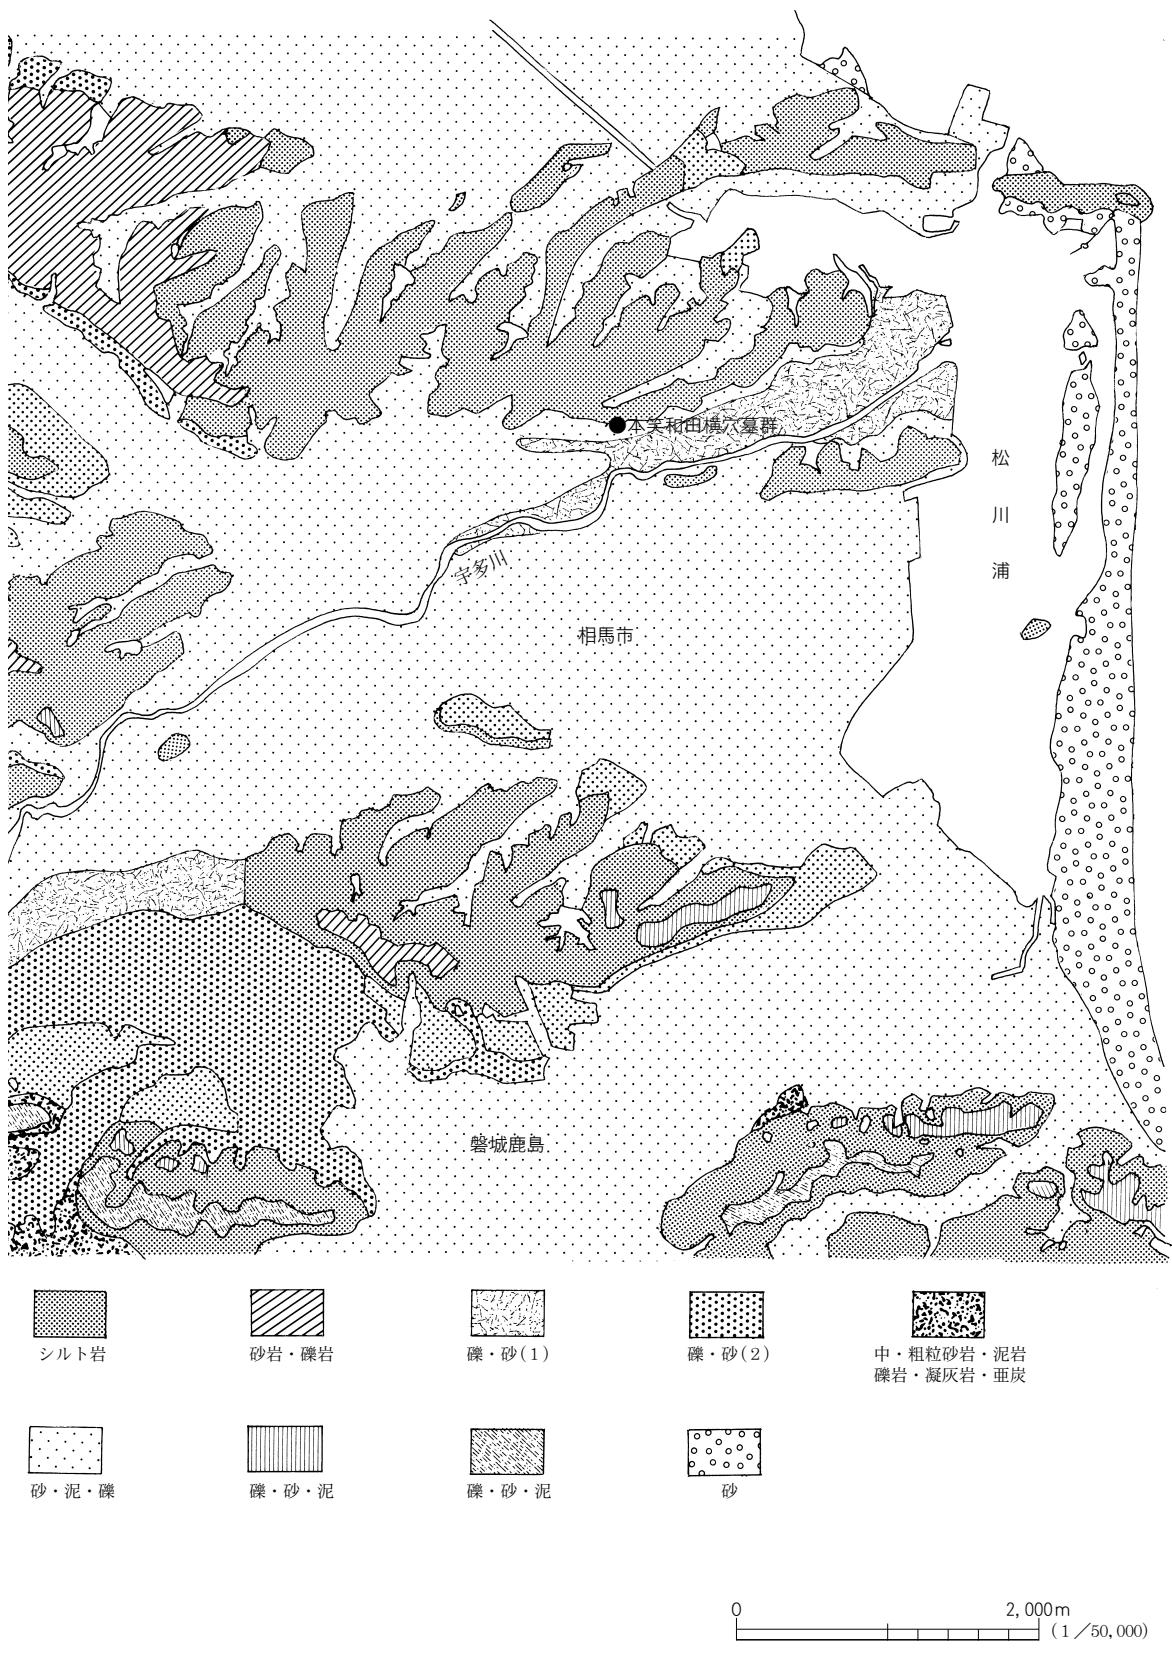
図2 遺跡周辺の地質図

相馬市及び新地町の表層地質は図2のように、阿武隈高地では中新世以前の団結堆積物・火山性堆積物・深成岩・变成岩、丘陵地域では新第三紀鮮新世の半固結堆積物、低地域では海岸平野堆積物・段丘堆積物・砂州堆積物などの第四紀の未固結堆積物が広く発達している。丘陵地域に発達する半固結堆積物は竜ノ口層と呼ばれ、本笑和田横穴墓群が所在する尾浜丘陵東端部では凝灰岩が発達している。この凝灰岩は、片岩としての堅さ及び岩体としての堅さがそれぞれやや柔らかい部類に入り、砂岩などの薄い層を挟んで、厚さは80~140mを測る。この周辺ではこの凝灰岩を基盤に礫・砂からなる第四紀更新世の低位上位段丘堆積物が部分的に観察される。丘陵の土地利用は、宅地と畑である。この丘陵を取り巻く新沼低地や宇田川低地は松川浦統と呼ばれる黒沼土壤で、アシ・ヨシなどの植物遺体が分解されて腐植含量が高いことから水田に土地利用されている。

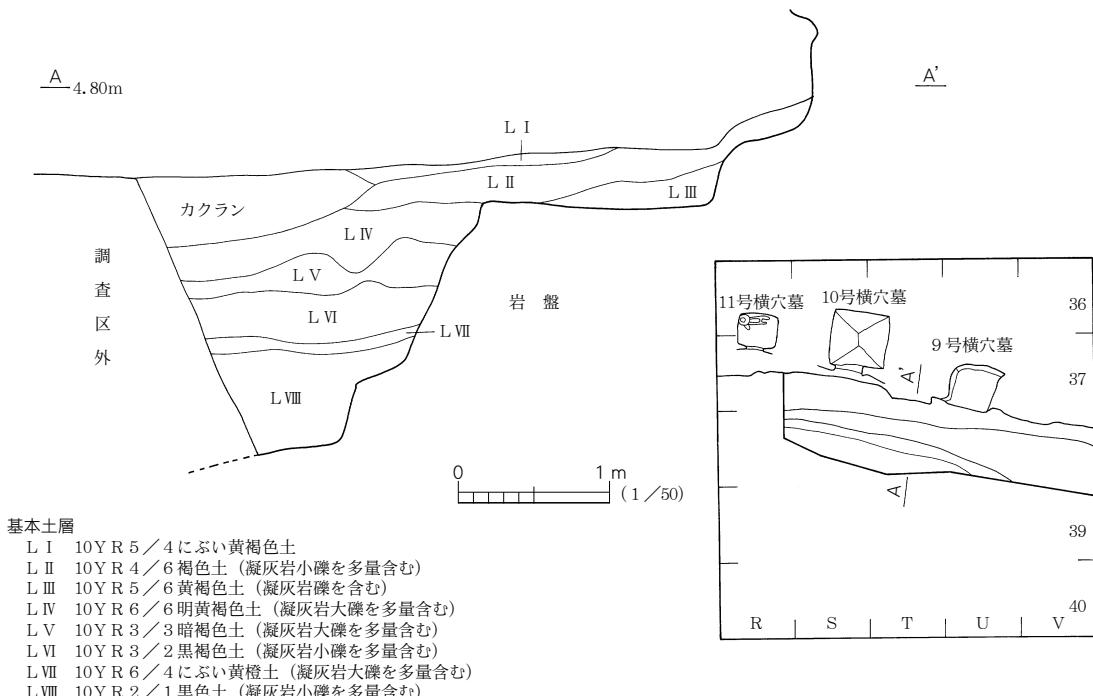
図3 基本層位図

本笑和田横穴墓群の位置する崖面下の調査区内平坦地の土層は8層に分層され、地表面から基盤層の凝灰岩までは最深部で1.8mとなる。試掘調査では地表下2.5m付近の崖面崩落土の直下より土師器・須恵器が出土している。

LⅠとした表土は層厚は10~15cmで、搅乱が多く入り込む。特に東側平坦地では搅乱が基盤層まで届いている状況であった。LⅡは調査区全体を覆っており、層厚は20~25cmで、凝灰岩の細片を多量に含んでいる。LⅢは崖面裾部のみに堆積しており、層厚は20cmである。LⅣは調査区西側の落ち込む箇所および中央から東側においては緩やかに傾斜する箇所に堆積し、凝灰岩の大礫を多量に含み、層厚は25~40cmで固く締まっている。LⅤ~LⅧは西側の平坦面から急激に落ち込む箇所のみに堆積し、層厚はLⅤで10~30cm、LⅥで35cm、LⅦは10cmとなる。LⅣ・LⅤ・LⅦは凝灰岩の大礫を多量に含んでいることから、何度か大きな崖面の崩落があったことがうかがわれる。

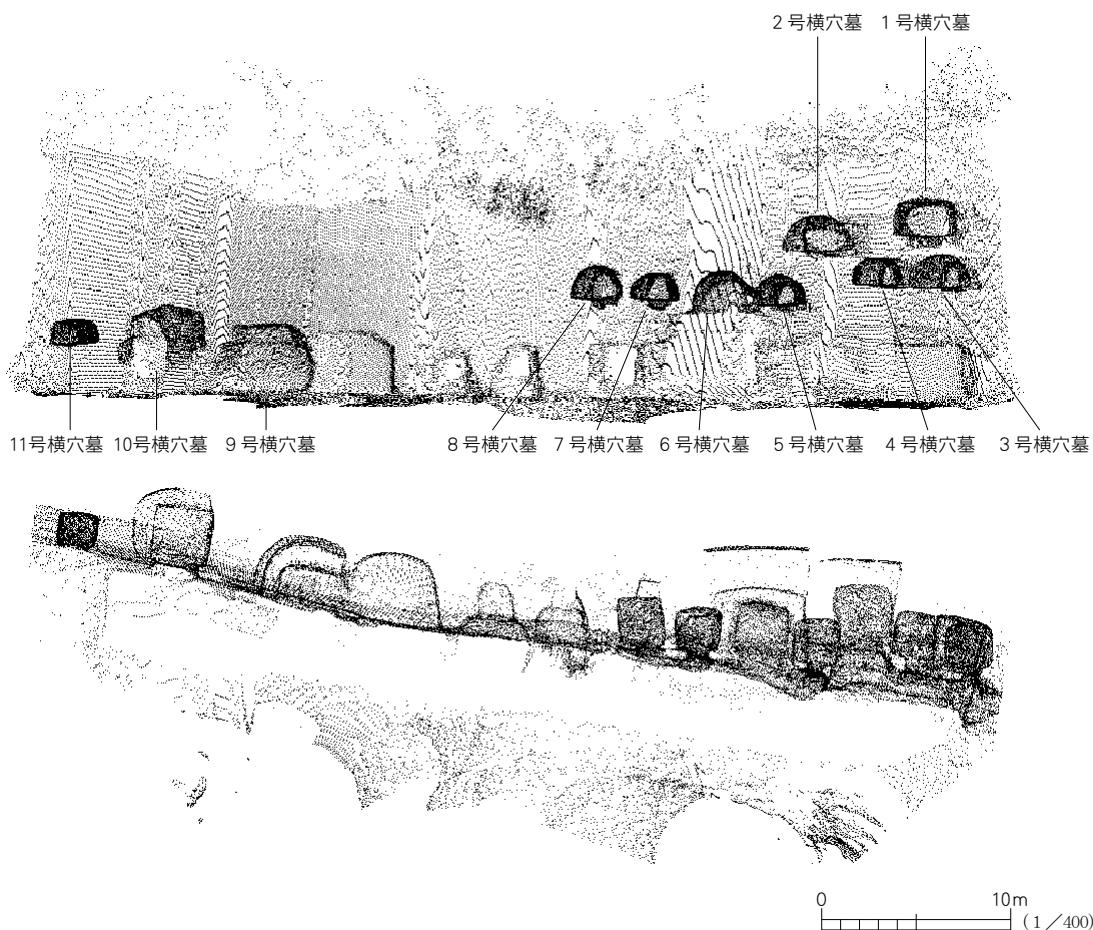
図5 レーザー計測図

本笑和田横穴墓群は今年度からの調査であるが、前年度中に立木伐採や調査用道路の取り付けを終了していたことから調査は順調に開始された。横穴墓は全部で11基確認されたが、大部分が後世の破壊や時間の経過による岩盤の崩落や剥落しているものが多く、横穴墓内部の状態も良好なものは少なかった。したがって調査における成果として遺構図面が重要になると想え、レーザー計測による点群データーを基に立体図示が可能になる測量を実施した。なお、この方法は遺構に非接触で行えることから、亀裂の入った横穴墓内での作業が回避できるとともに、作業期間の短縮にも有効であった。

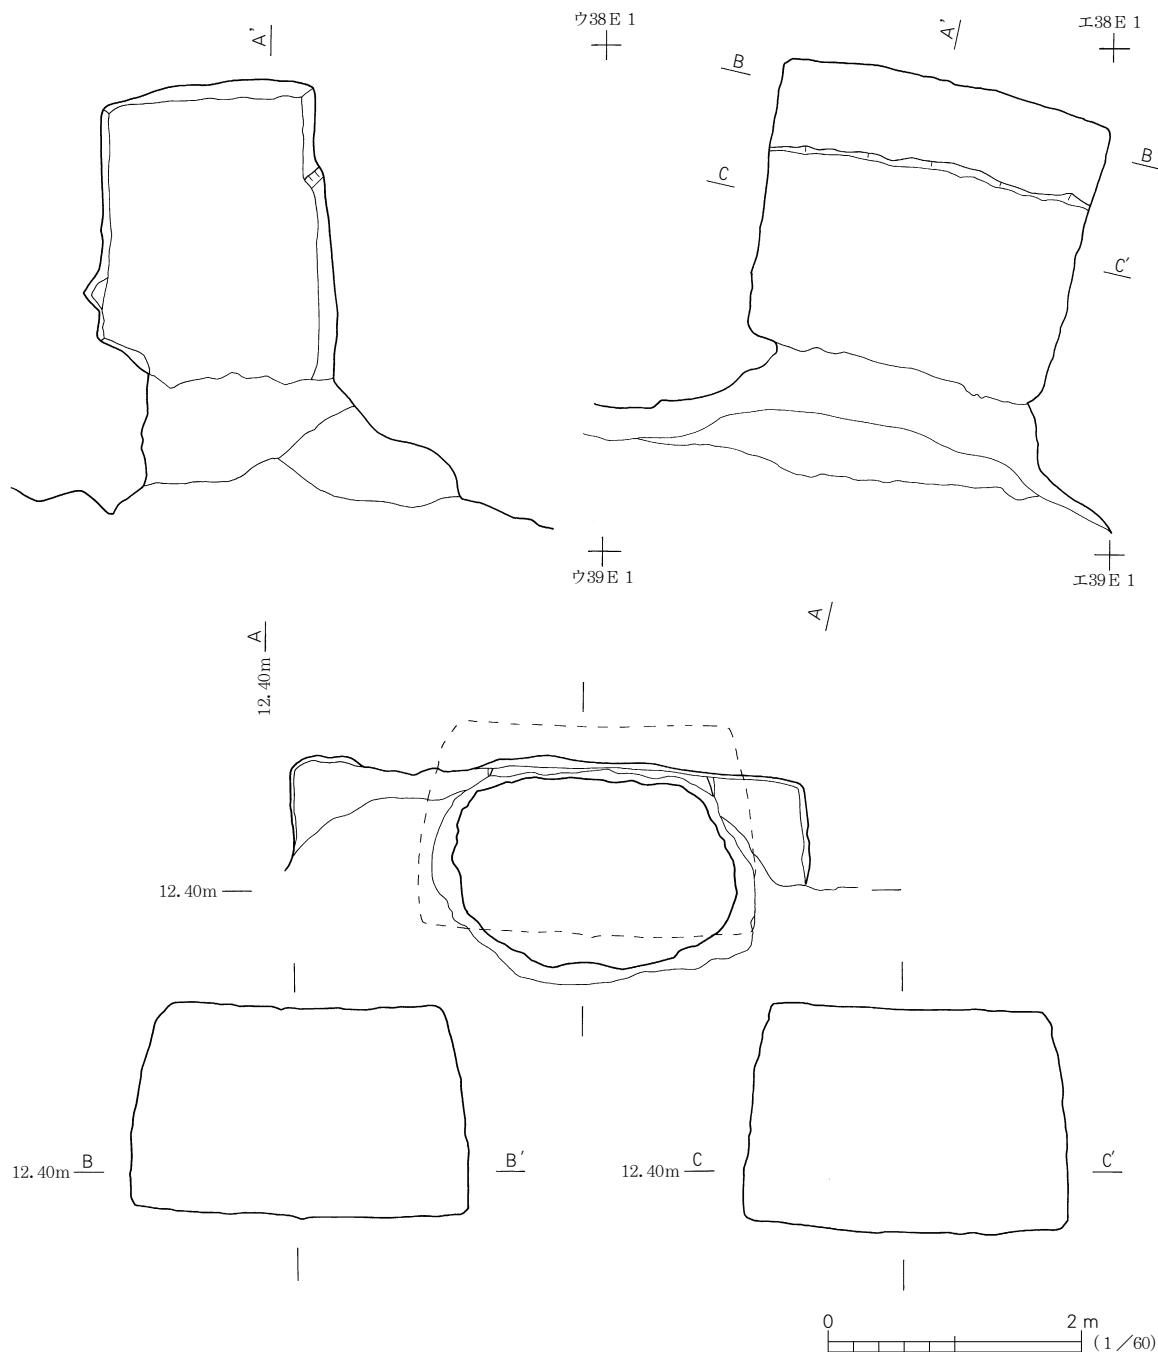
図6 1号横穴墓 (1)

遺構(図6～8, 写真3～4)

位置 1号横穴墓は、調査区崖面の東端、ウ38・エ38グリッドに位置する。西側4.9mに2号横穴墓、下側2.5mには3号横穴墓が構築されている。今回調査した横穴墓の中では上段に位置し、隣接する2号横穴墓より1mほど床面の標高が高く、最も高い位置に構築されている。

床面の東西方向はほぼ平坦であるが、南北方向は床面標高が奥壁で12.05m、玄門付近で11.90m、比高差が15cmと奥壁から玄門にかけて緩やかに傾斜している。

棺座は、奥壁から0.7m南側で5~6cm高く削りだされており、平面形は長方形で、溝等の施設は構築されていなかった。

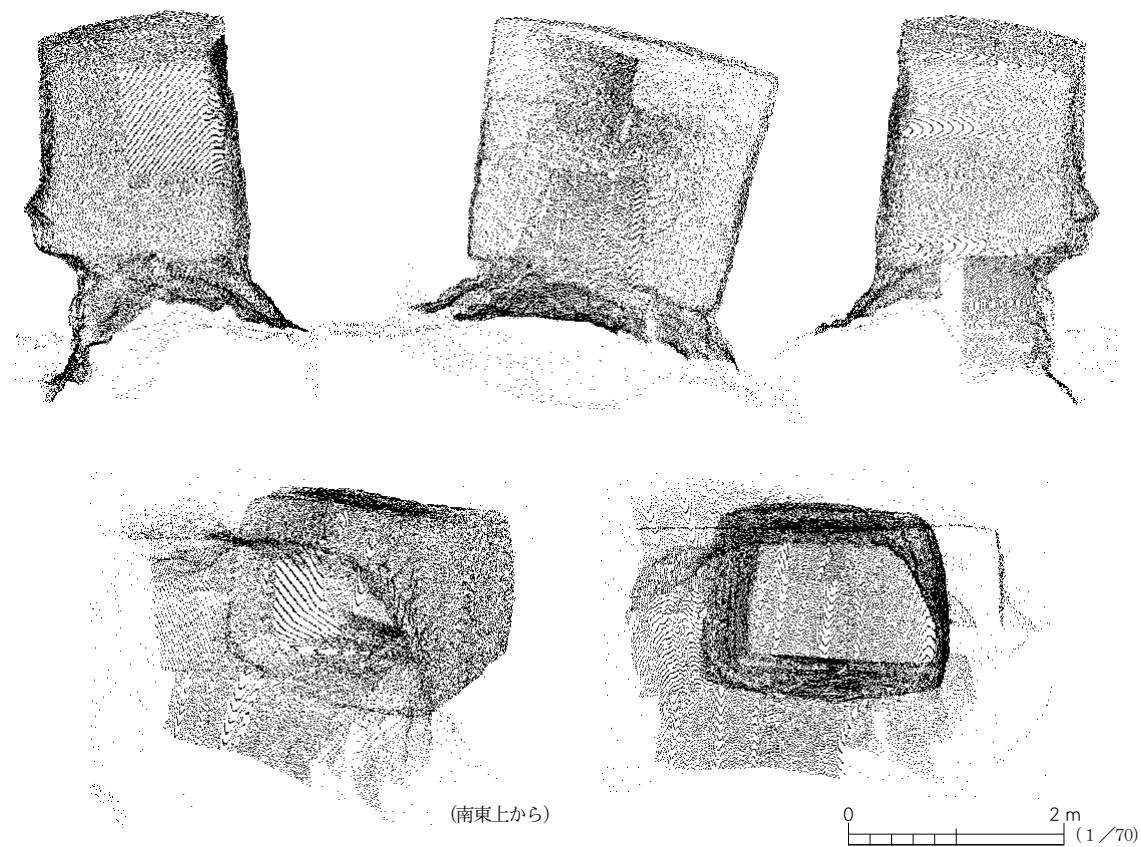
図8 1号横穴墓レーザー計測図

玄室の立面形は平型を呈し、天井高は玄室中央で1.75mを測る。奥壁は上辺が2.1m、下辺が2.6m、高さが1.6mの台形をなしており、東西の壁と同じく床面からほぼ垂直に立ち上がる。

なお、本横穴墓が構築されている岩盤には大きな亀裂が入っており、このため玄室の床面や西壁などに亀裂に沿って崩落している箇所がみられる。

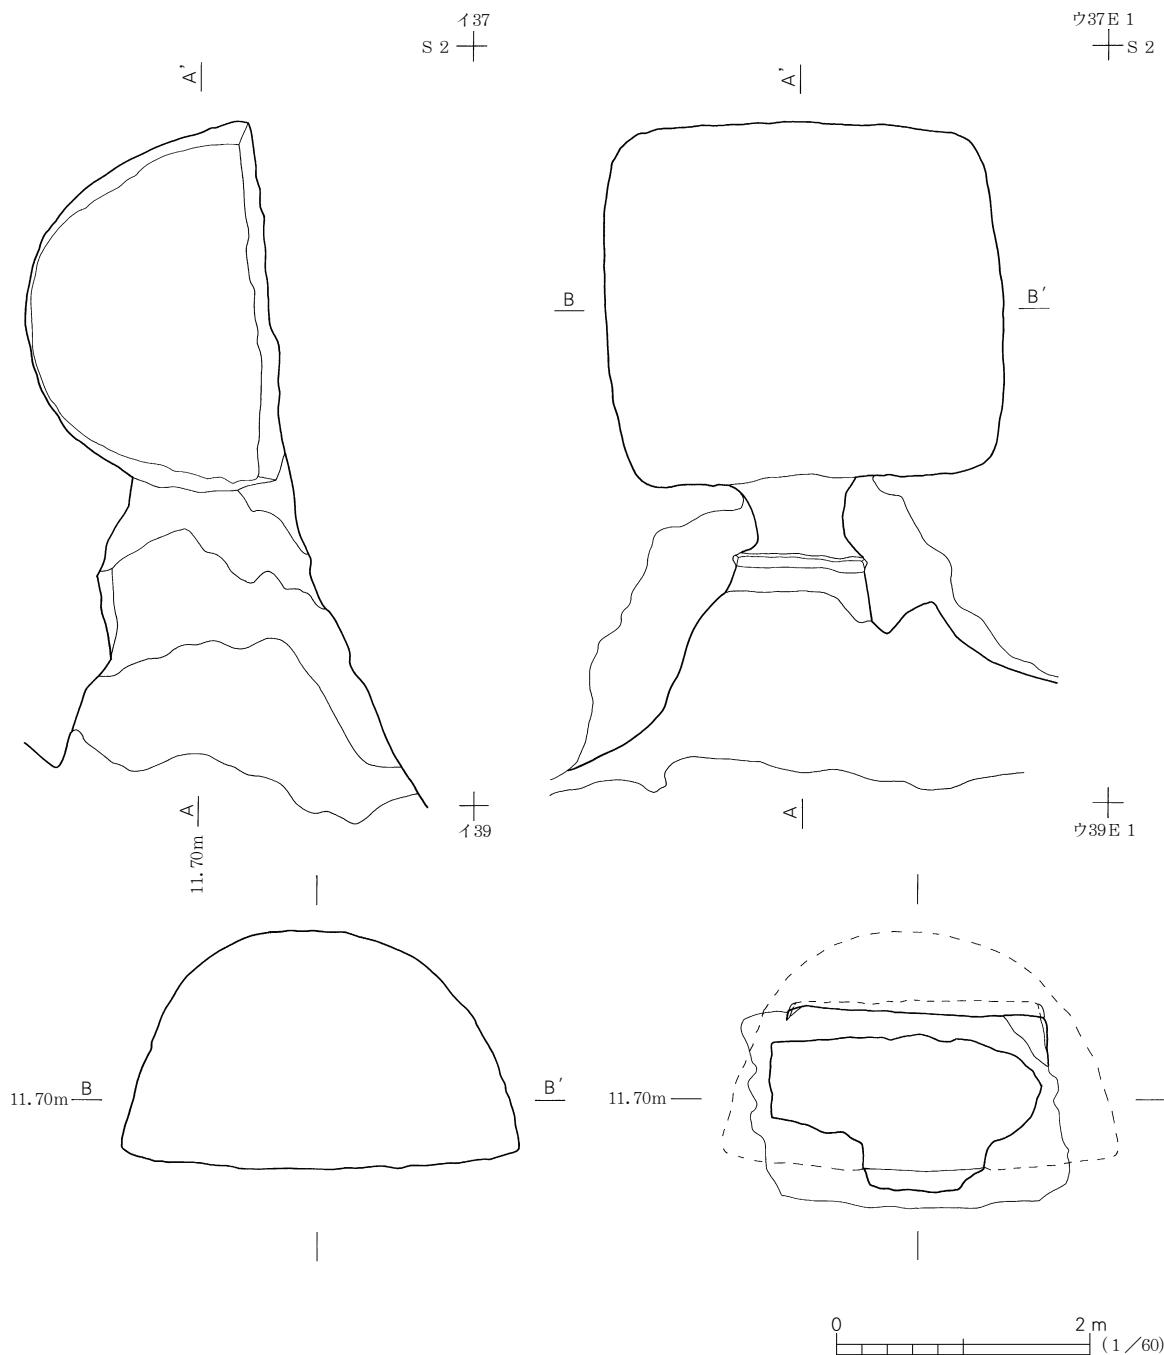
図9 2号横穴墓（1）

玄 室 床面の平面形は、東西3.1m×南北2.8mの隅丸方形に近い形状を呈し、床面には溝等の

施設はなく、奥壁の床面幅の中点と前壁の床面幅の中点を結んだ中軸線は、ほぼ南北である。

床面には溝などの施設は検出されなかったものの、亀裂が入っているため、その箇所の剥落が溝状に残っている。

玄室の立面形はドーム形をしており、天井と壁面とは明瞭な変換点を持たないが、亀裂が入っているため、西壁が稜線を持つように天井につながる。天井の最大高は玄室中央で1.9mを測り、今

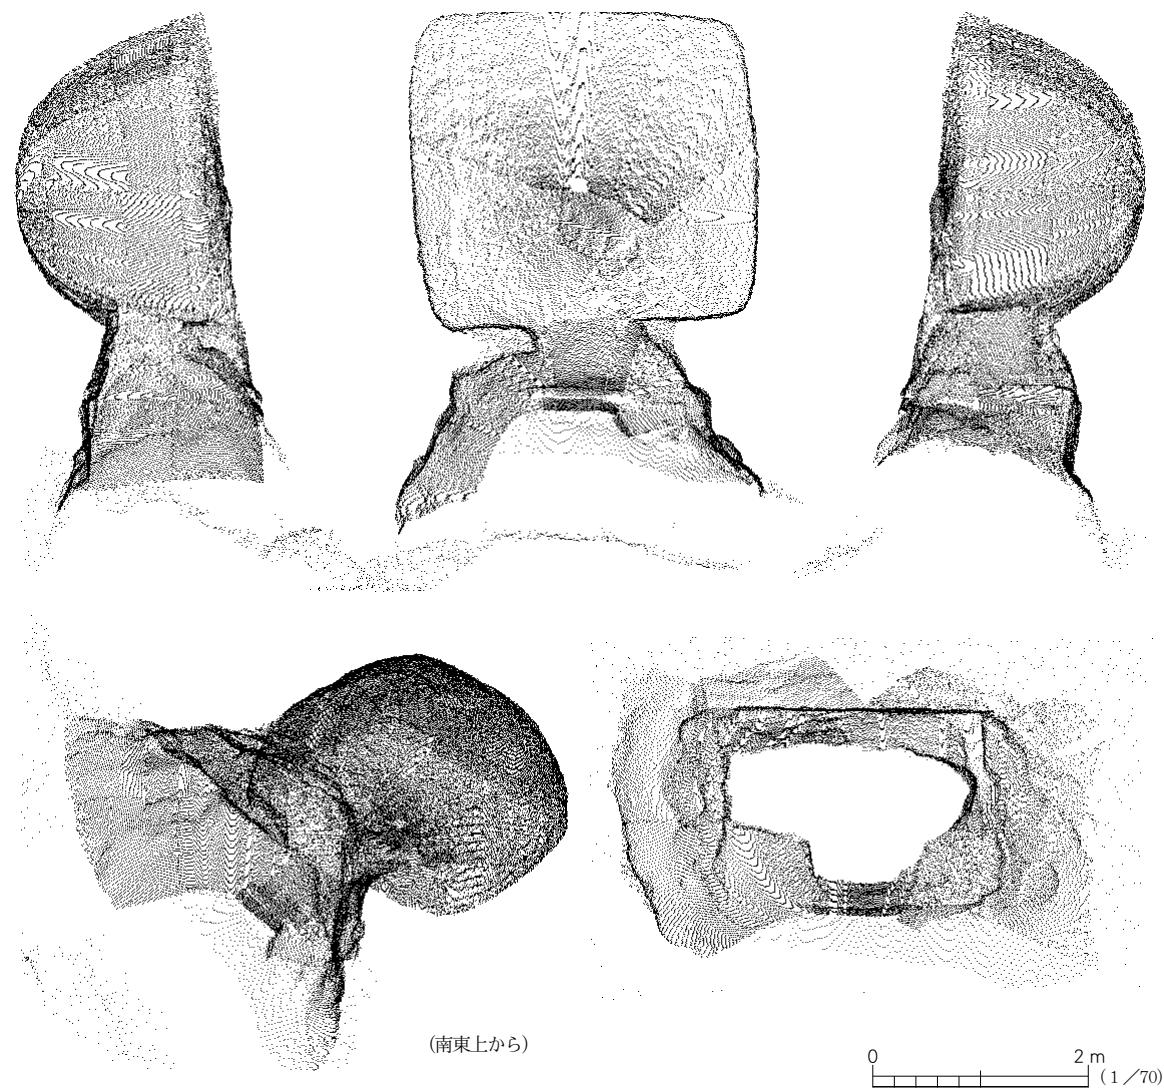
図11 2号横穴墓レーザー計測図

他の横穴墓と比較すると玄室や玄門の床面の傾斜が強く、玄室の天井に稜線を描くように削りだされている工具痕も他の横穴墓にみられない特徴である。

なお、本横穴墓群の2号横穴墓の天井にみられる稜線を描く様に削りだしている工具痕を持つ横穴墓は、近隣の横穴墓にも類例がなく対比資料に欠けるが、宝型や家型の玄室の天井形態を意識しているのではないかと考えられる。

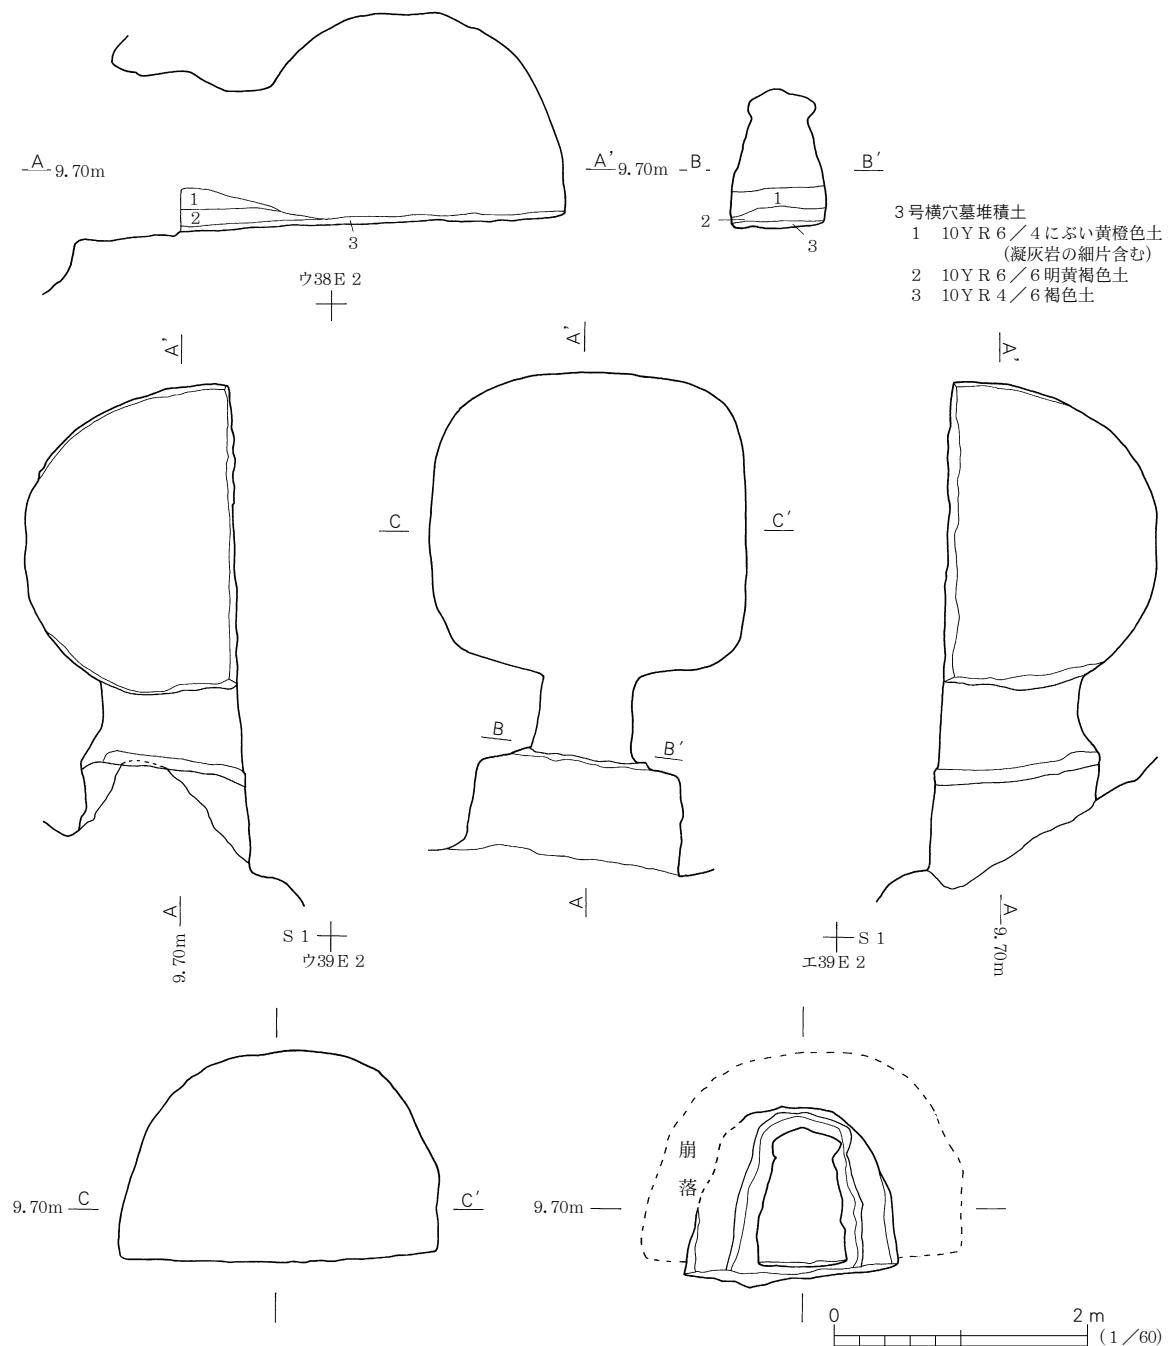
図12 3号横穴墓

位置 3号横穴墓は、調査区崖面の東側、ウ38・39、エ38・39グリッドに位置する。西側3mに4号横穴墓、上側2.5mに1号横穴墓が構築されている。

今回調査した横穴墓の中では中段の並びの一番東端に位置し、西側に隣接する4号横穴墓と床面標高がほぼ同じである。

なお、本横穴墓の東側は、崖面の崩落のため補強工事を施しており、横穴墓の存在が確認できず、下側2.5mには、後世の削平によって崖面に大きな穴が開けられている。

堆積土は3層に分けられ、 ℓ 1は木葉や壁の剥落土を含む締まりのない黄橙色土、 ℓ 2は壁の剥落土を主体とした締まりのある明黄褐色土、 ℓ 3は床面に堆積しているやや締まりのある褐色土であり、層厚は閉塞部で44cm、奥壁で5cmを測る。

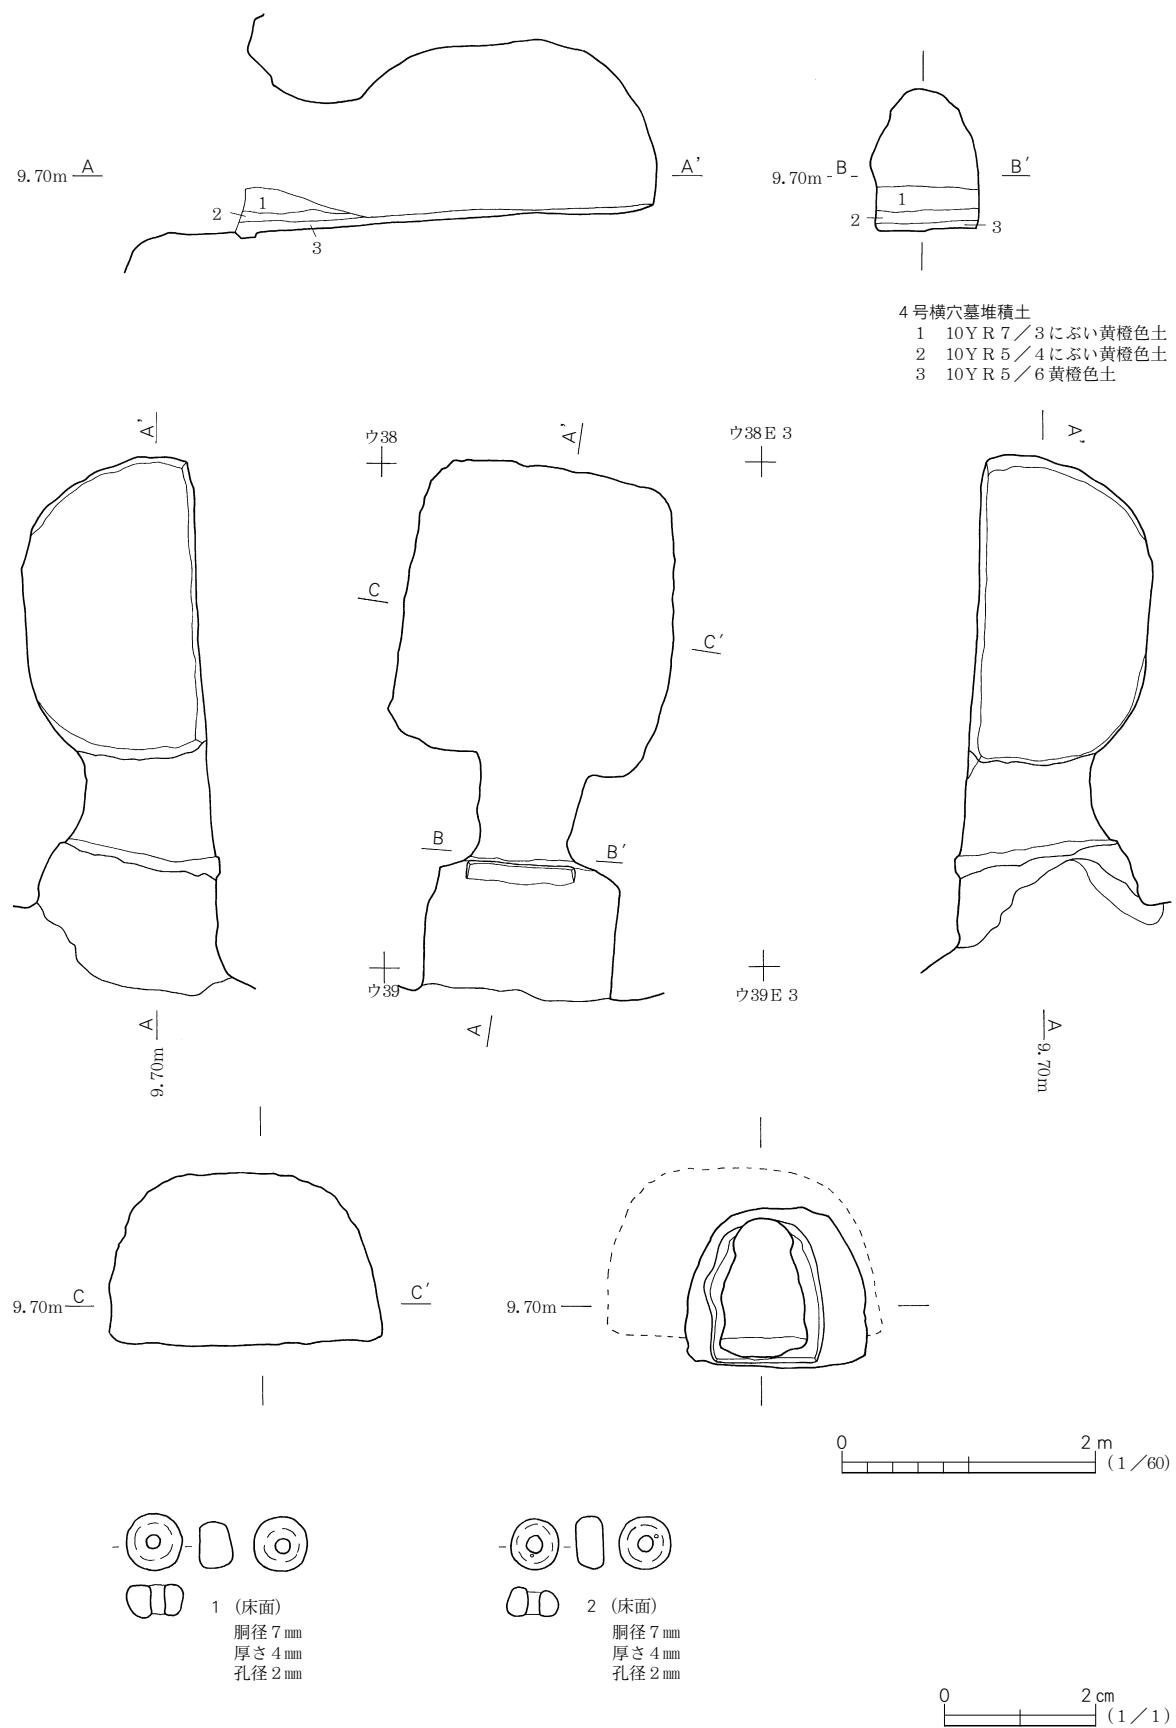
図14 4号横穴墓・4号横穴墓出土遺物

土は多い。堆積土は3層に分けられ、 ℓ 1は壁の剥落土を含む締まりのないにぶい黄褐色土、 ℓ 2は壁の剥落した凝灰岩の細粒を含むにぶい黄橙色土、 ℓ 3は床面上に堆積している締まりのある黄橙色である。層厚は玄門で45cm、奥壁付近で6cmを測る。

玄室内天井の掘削の起伏が激しく、玄室の規模に比べて天井高が低いのは、他の横穴墓にみられない特徴である。

横穴墓の時期については、遺物の出土がガラス玉2点のみなので時期の特定が難しいが、概ね7世紀と考えている。

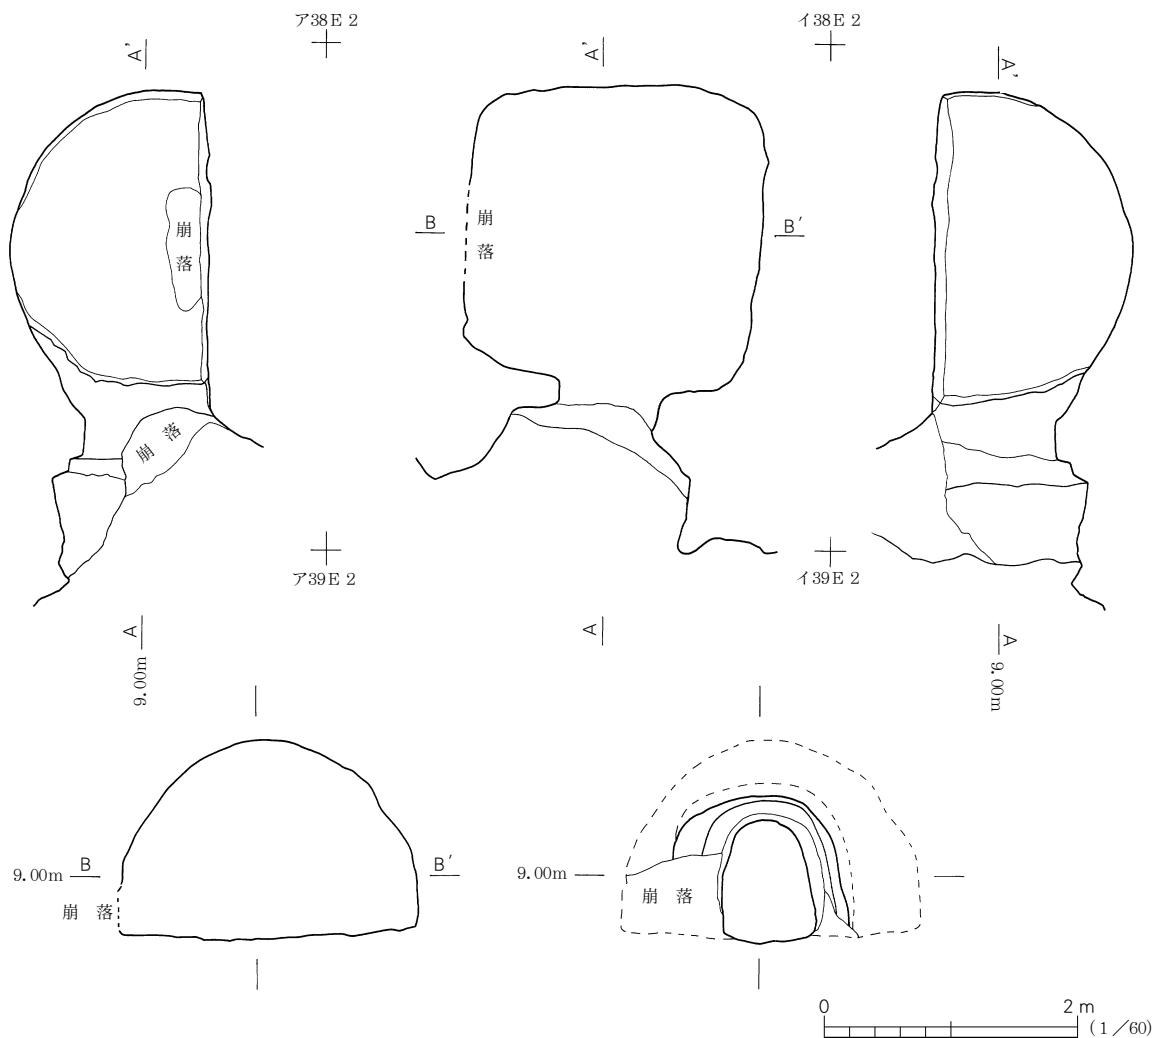
図16 5号横穴墓

堆積土 横穴墓は開口しており、締まりのない黄褐色土(10Y R7/2)が床面上に5~10cmの厚さで堆積している。

堆積土上面には木材が散乱しており、堆積土中には壁面が剥落した小礫が大量に含まれている状況であった。

なお、床面上には藁を敷いた痕跡もあることなどから、後世に何らかの形で再利用されていたと考えている。

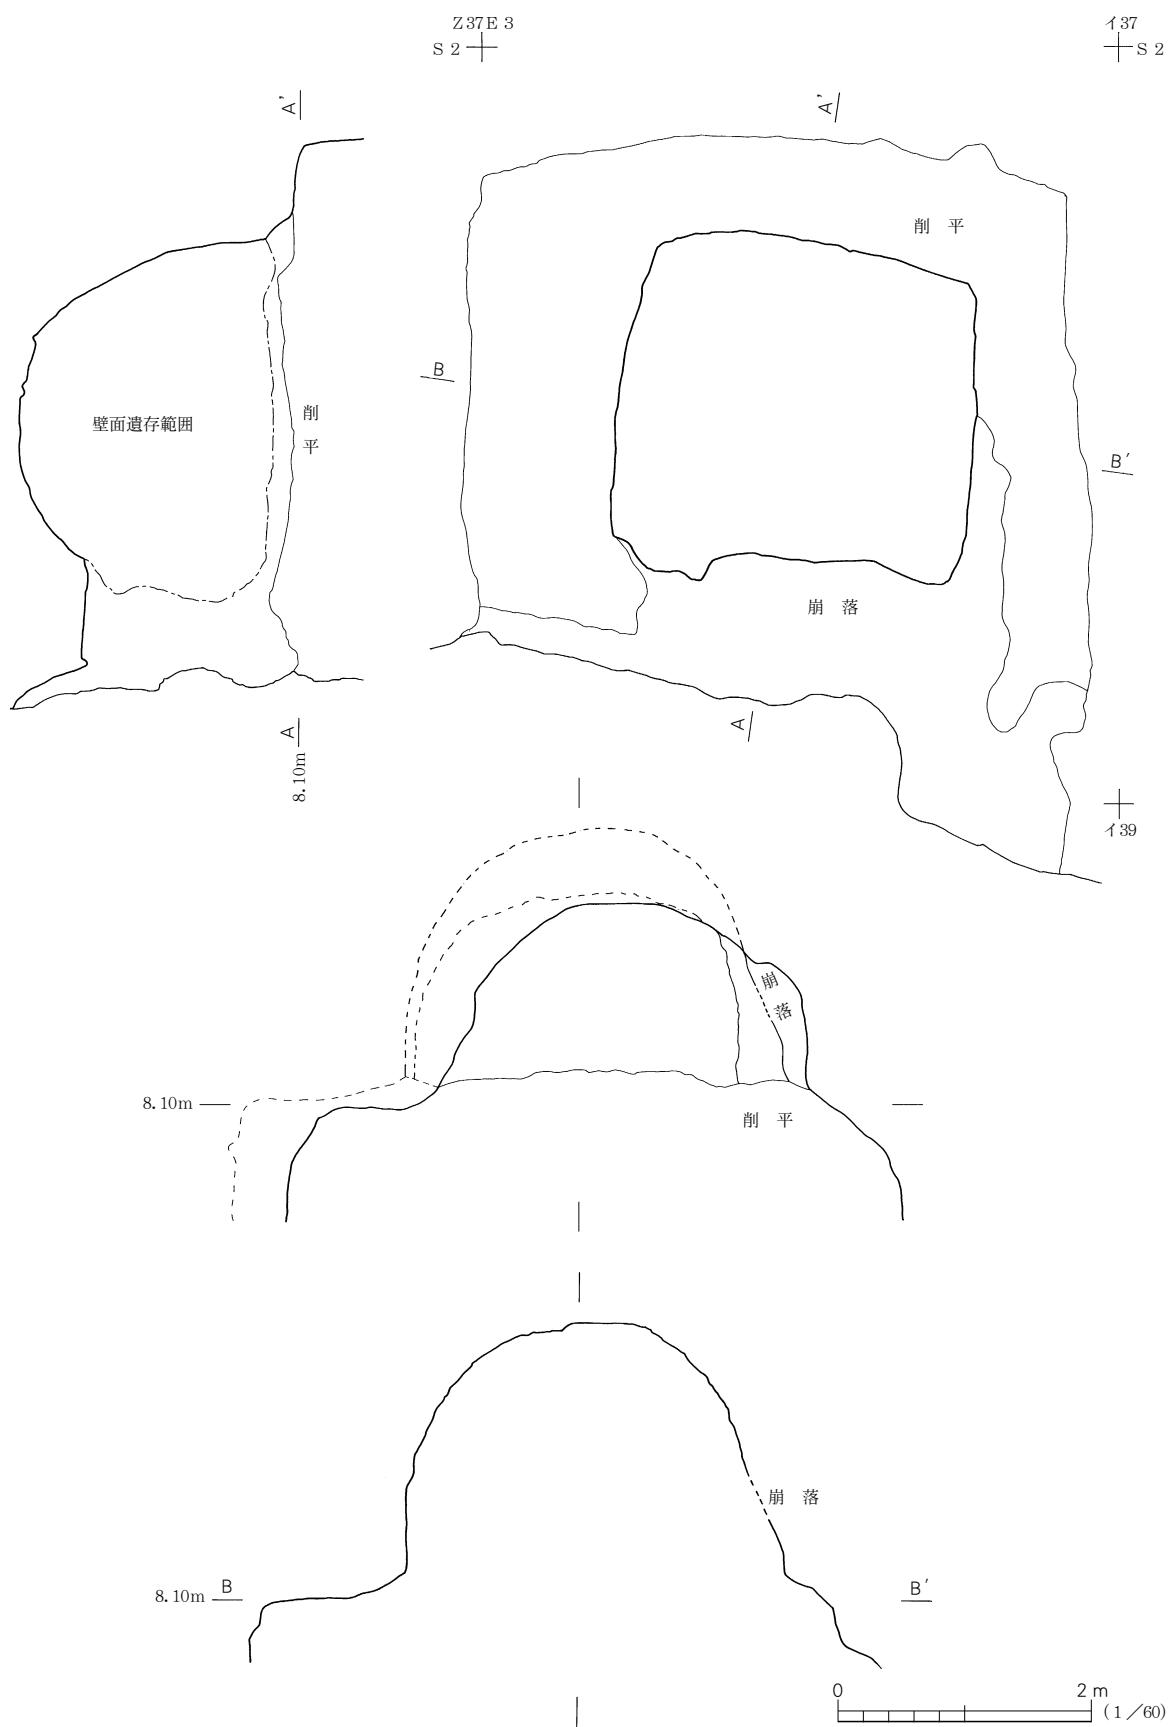
図18 6号横穴墓 (1)

西壁は剥落があるものの、床面と推定される付近まで遺存しており、東壁の下側は、崩落のため1m×0.3mの規模で穴が開いている。このため、穴の周囲も大きく剥落し、東壁の遺存は極めてよくない。また、この穴は5号横穴墓の壁面とつながっている状況である。

天井は中央が大きく剥落しており、明瞭な工具痕は確認できなかった。天井の掘削方向は、剥離した天井や周囲の状況などから、天井中央から外側に向かって放射状に広がることが確認できた。壁面は全体の風化が激しく、深く削り込んでいる部分のみ工具痕がわずかに認められる程度であったため、工具痕の幅や掘削の状態などは確認できなかった。

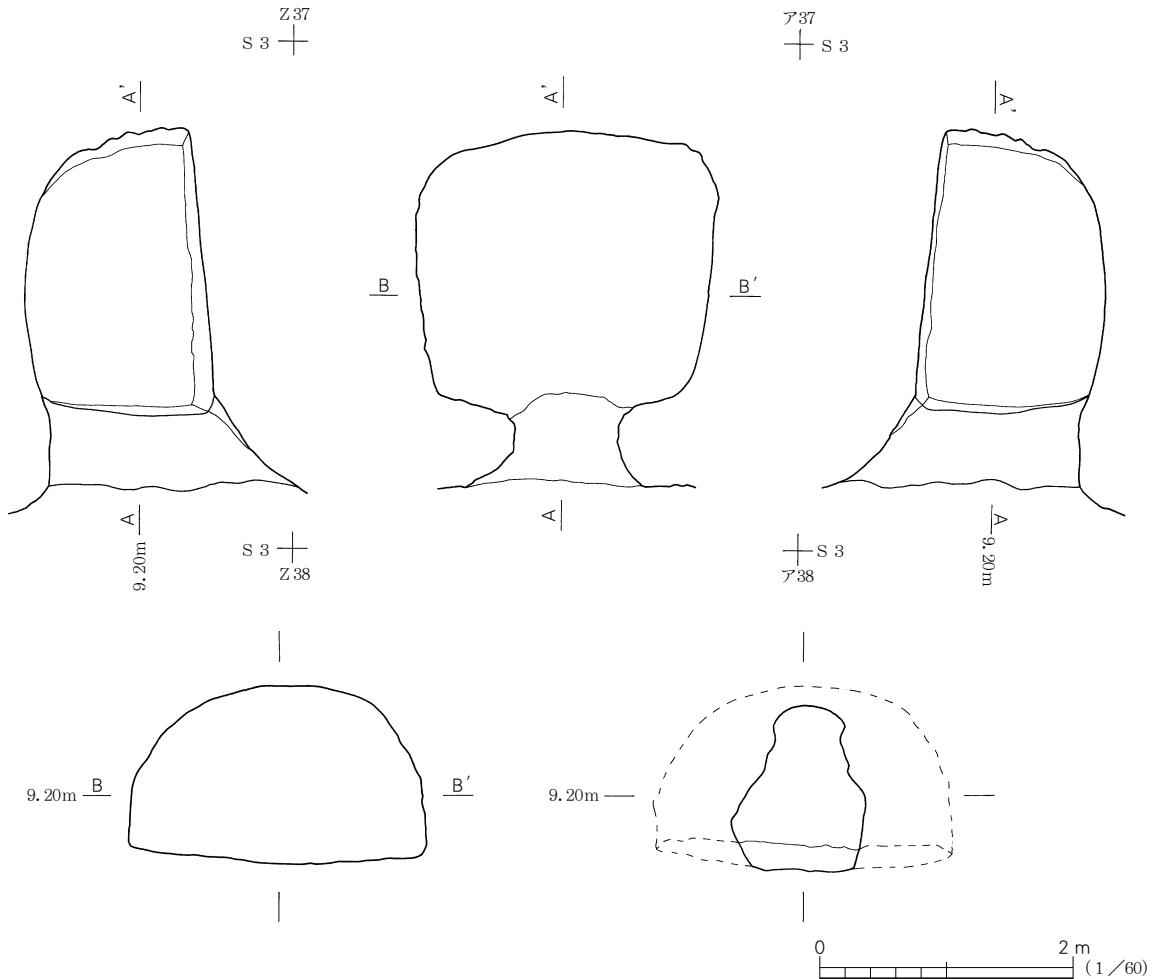
図21 7号横穴墓

堆積土 横穴墓は開口しており、締まりのないにぶい黄褐色土が、10~20cmの厚さで堆積してい

る。堆積土中には、剥落した壁面の細片を大量に含んでいる。

床面の工具痕は奥壁付近にのみ認められた。掘削の方向は、床面中央から奥壁に向かって削り出しており、工具痕の幅は7cmで、刃先は平形で、掘削の状態も平坦であり、床面から立ち上がる壁面の裾は、やや深く削り込んでいる。

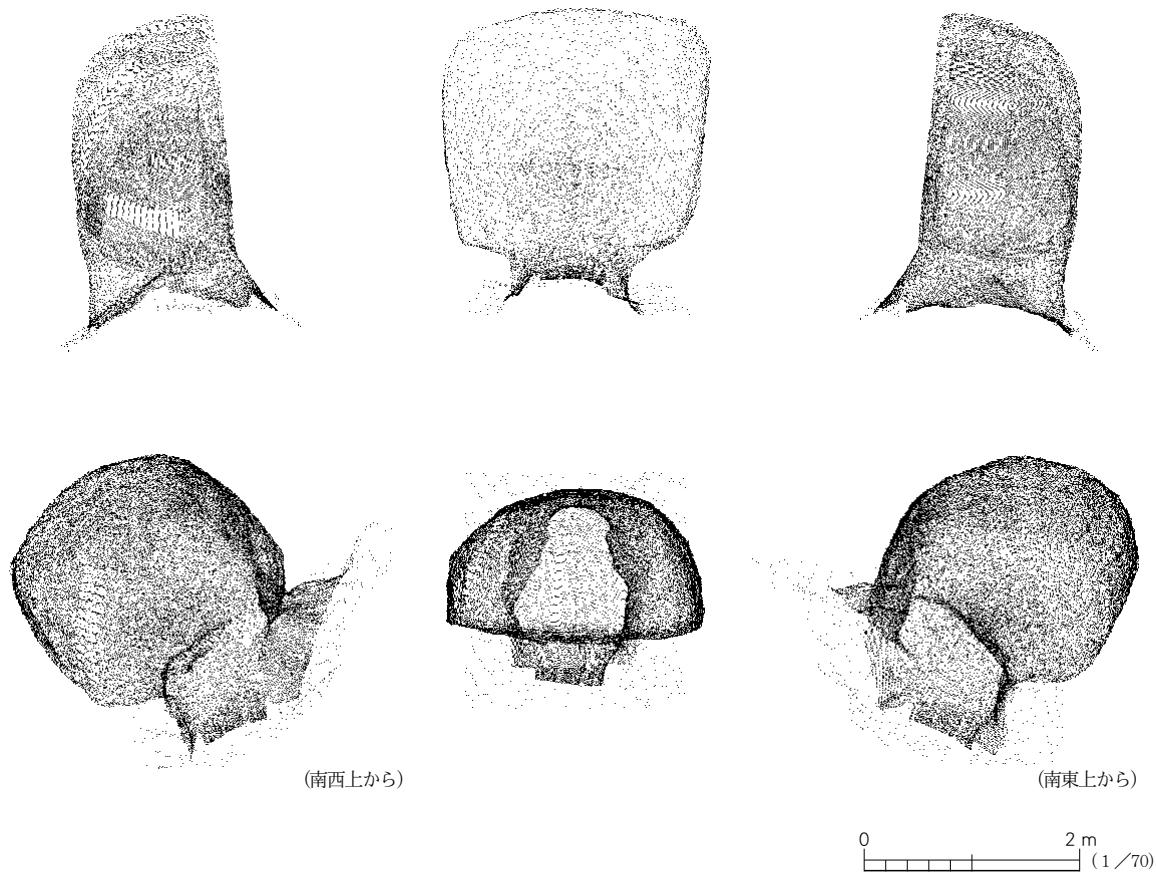
図22 7号横穴墓レーザー計測図

玄門 天井の崩落が激しく遺存状況は良くないが、立面形はアーチ型を呈する。現況での規模は、床面付近の幅が0.8m、高さが1.3m、奥行きが0.65mである。天井付近が崩落しているため、玄室の天井との比高差は20cm程度となり、玄門の天井は前壁から明確な稜線を持たずに緩やかに玄室の天井へとつながる。

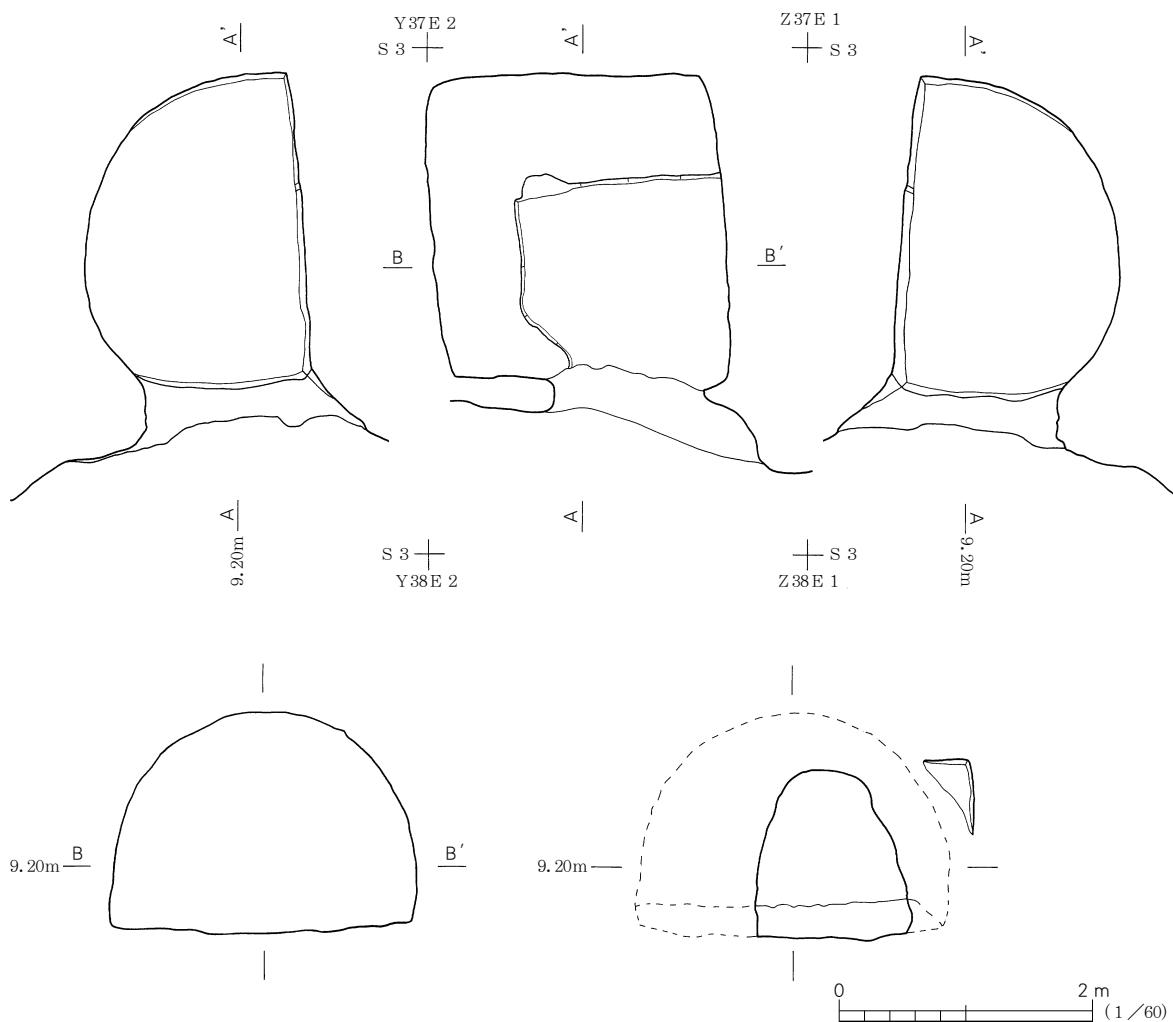
図23 8号横穴墓

堆積土 横穴墓は開口しており、締まりのないにぶい黄褐色土が8~10cmの厚さで堆積している。堆積土中には、剥落した壁面の細片を多量に含んでいる。

玄室 床面の平面形は、東西2.3m×南北2.4mの隅丸方形に近い形状を呈し、床面には棺座が構築されており、奥壁の床面幅の中点と前壁の床面幅の中点を結んだ中軸線は、やや東側に傾く。

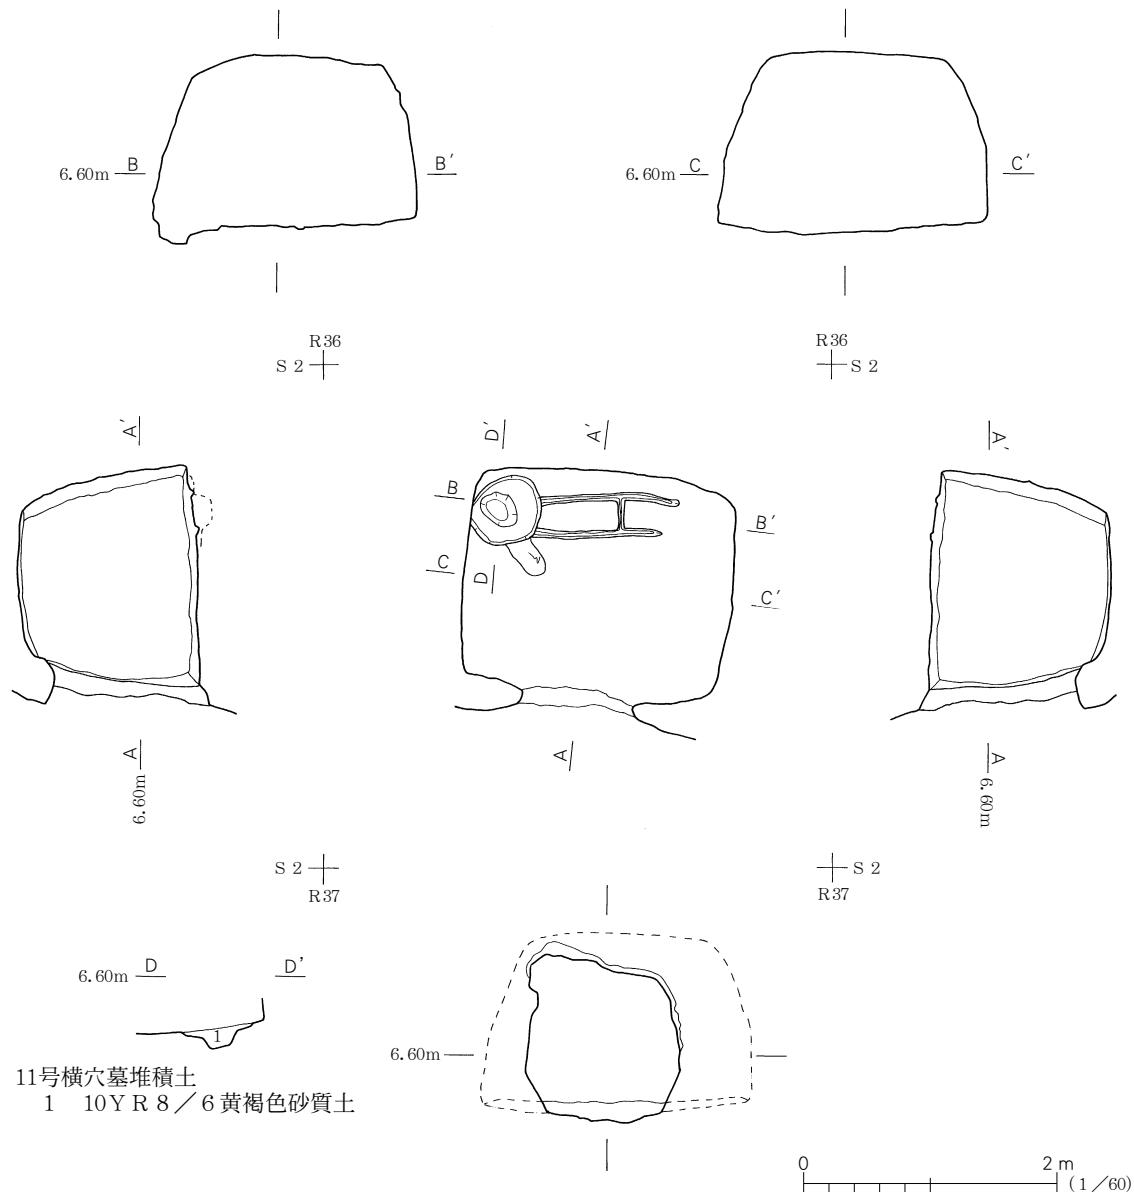
図30 11号横穴墓

堆積土 横穴墓は開口しており、締まりのない黄褐色砂質土が、層厚15~20cmで堆積している。堆積土中には、壁の剥落とみられる凝灰岩の小礫が含まれていた。

調査前の現況では、玄門の天井西側が崩落したとみられる50cm程度の礫が、堆積土上に転がっている状況であった。

玄室 床面の平面形は、東西2.1m×南北1.7mの隅丸長方形を呈し、床面にピットと溝2条が構築されている。

奥壁の床面幅の中点と前壁の床面幅の中点を結んだ中軸線は、南北方向からやや西側に傾く。

溝は2条検出されたが、その規模は奥壁側の溝が長さ110cm、幅5cm、深さ2cmで、玄室中央側の溝が長さ100cm、幅5cm、深さ3cmを測る。溝の断面形はともにU字形で、底面はわずかながら緩やかに西側に傾斜しており、ピットへとつながる。

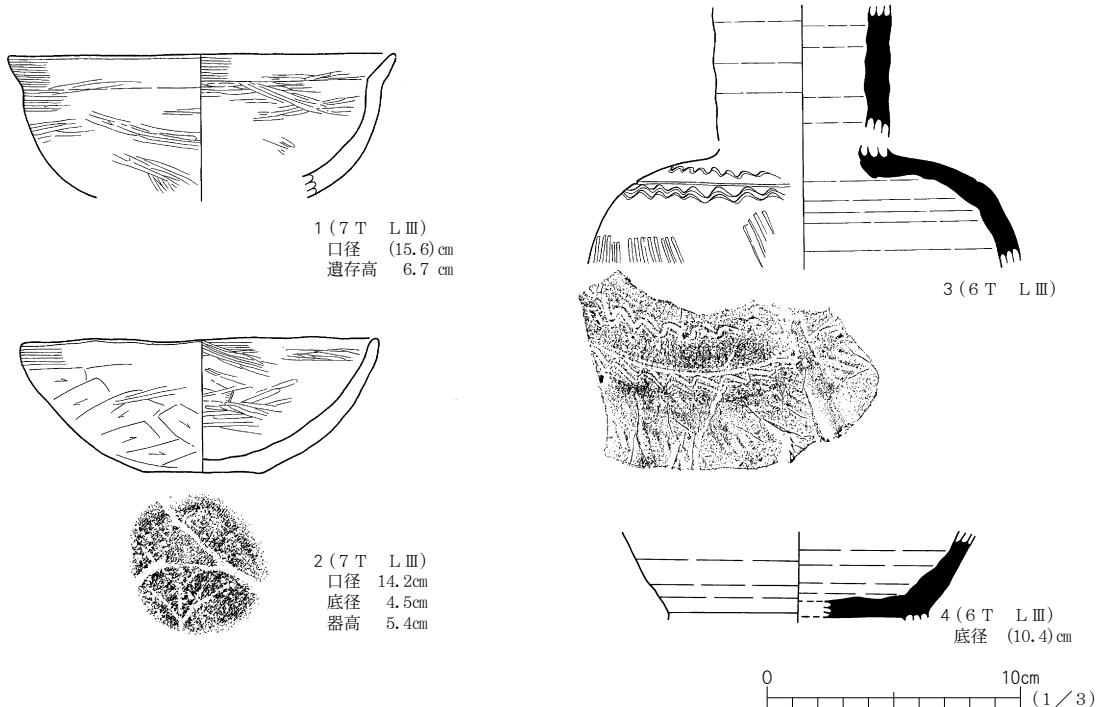
図32 試掘調査出土遺物

なお、本年度の試掘調査では、崖面から6mほど南に離れた6・7トレンチより、2~3m大の凝灰岩礫の下から土師器・須恵器が出土している。この凝灰岩は崖面が崩落した名残りと考えている。遺物は出土したものの、流れ込みの出土状況を呈していたため、本発掘調査には至らなかった。土師器では杯2点、須恵器では長頸壺の破片2点が出土している。

図32-1と図32-2の杯は、内外面とも摩滅が激しいため、調整は部分的にしか認められなかつた。時期については5世紀後半と思われる。図32-3と図32-4の台付長頸壺は、接合はしなかつたが、胎土が近似していることから同一個体と判断した。時期については7世紀代が考えられる。
