一般国道6号

相馬バイパス遺跡発掘調査報告Ⅲ

本笑和田横穴墓群

2002年3月

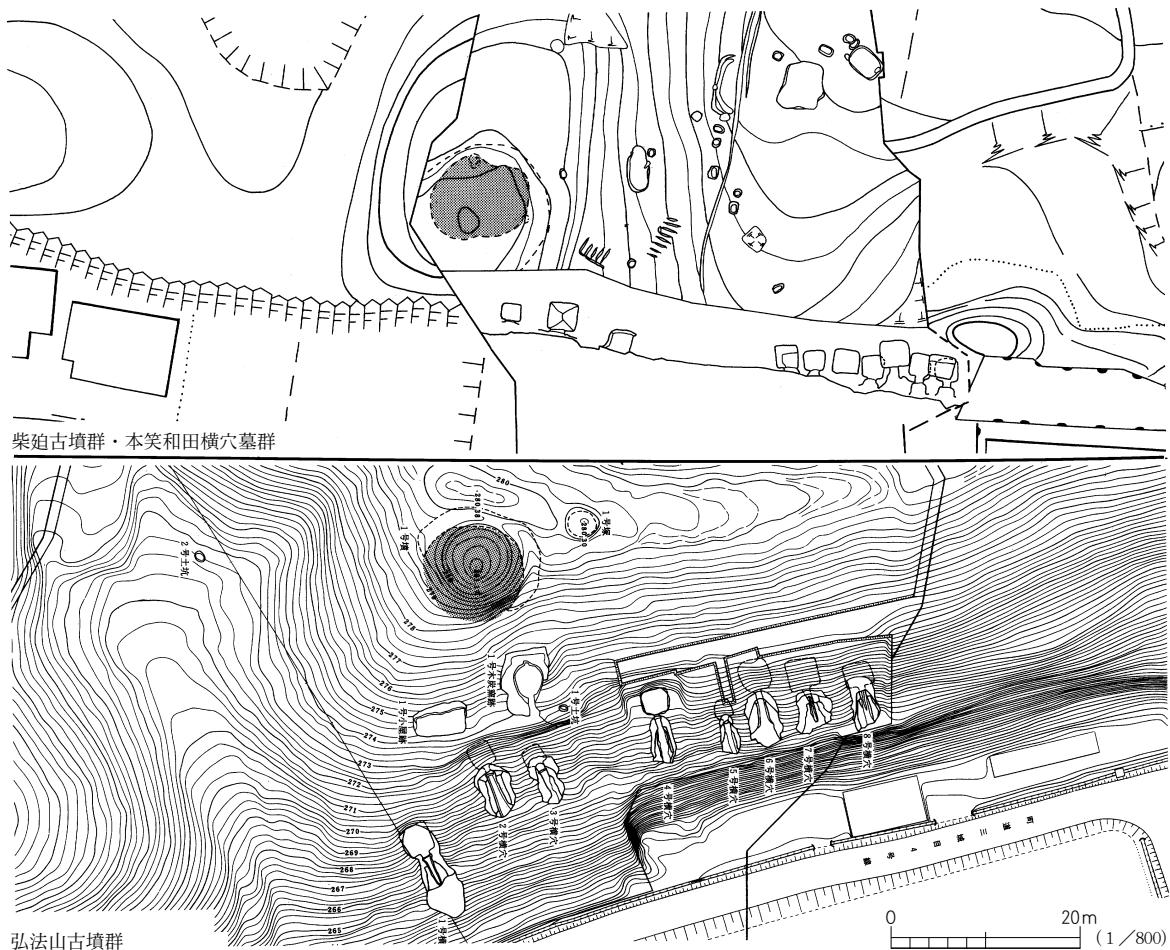
図34 柴迫古墳群・本笑和田横穴墓群、弘法山古墳群遺構配置図

矢吹町の弘法山古墳群も横穴墓群が位置する斜面の丘陵上に墳丘と塚が存在する。1号墳の周溝と墳丘東南部から遺物が出土しており、遺物の時期が横穴墓群との併行関係が確認されたので、横穴墓群の丘陵にある墳丘を後背施設としてとらえている。

柴迫古墳群の1号塚は調査時点で東側半分が削平されており、西側の裾部は調査区外になるため全体の概要をとらえることができなかった。塚の裾部には溝などは検出されず、塚を構築している盛土からは土師器の細片が数点出土しているだけなので、塚の構築時期や性格を明確にすることはできなかった。

また、1号横穴墓のほぼ真上にも塚状の高まりを確認できたが、調査区外のため北西側の裾部のみ調査を行った。その結果、後世の畠の造成によって、大きく削平されていることがわかり、遺物の出土もないため性格を確定するには至っていない。。

以上のような点から、弘法山古墳群と同じように、柴迫古墳群の1号塚を本横穴墓群の後背施設としてとらえることは、現時点では難しい現状であると考えている。

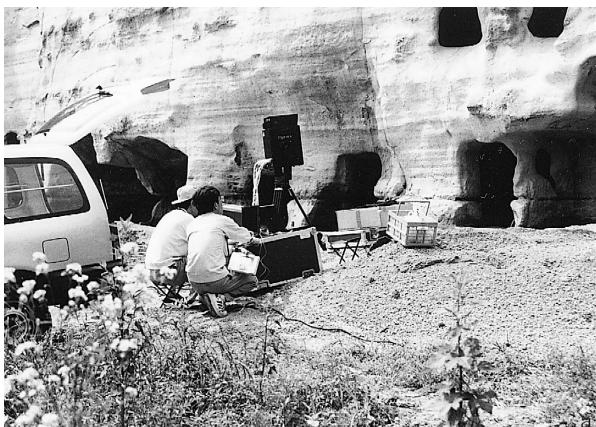
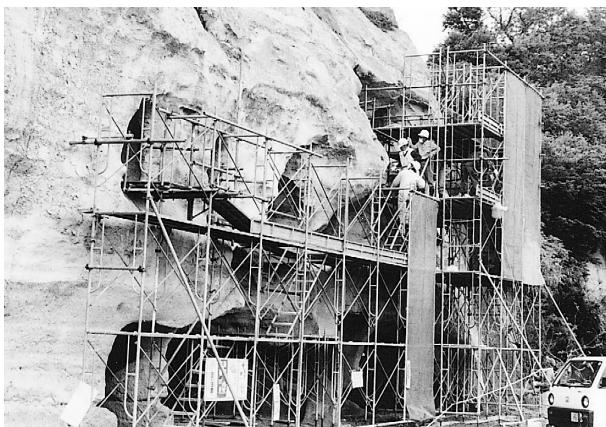
25 調査風景

a レーザー計測風景（南東から） b 作業風景（南西から）

本笑和田横穴墓群は今年度からの調査であるが、前年度中に立木伐採や調査用道路の取り付けを終了していたことから調査は順調に開始された。横穴墓は全部で11基確認されたが、大部分が後世の破壊や時間の経過による岩盤の崩落や剥落しているものが多く、横穴墓内部の状態も良好なものは少なかった。したがって調査における成果として遺構図面が重要になると想え、レーザー計測による点群データーを基に立体図示が可能になる測量を実施した。なお、この方法は遺構に非接触で行えることから、亀裂の入った横穴墓内での作業が回避できるとともに、作業期間の短縮にも有効であった。
