吹田操車場遺跡 14

国立循環器病研究センター建替整備事業に伴う埋蔵文化財発掘調査報告書

公益財団法人 大阪府文化財センター

公益財団法人 大阪府文化財センター調査報告書 第284集

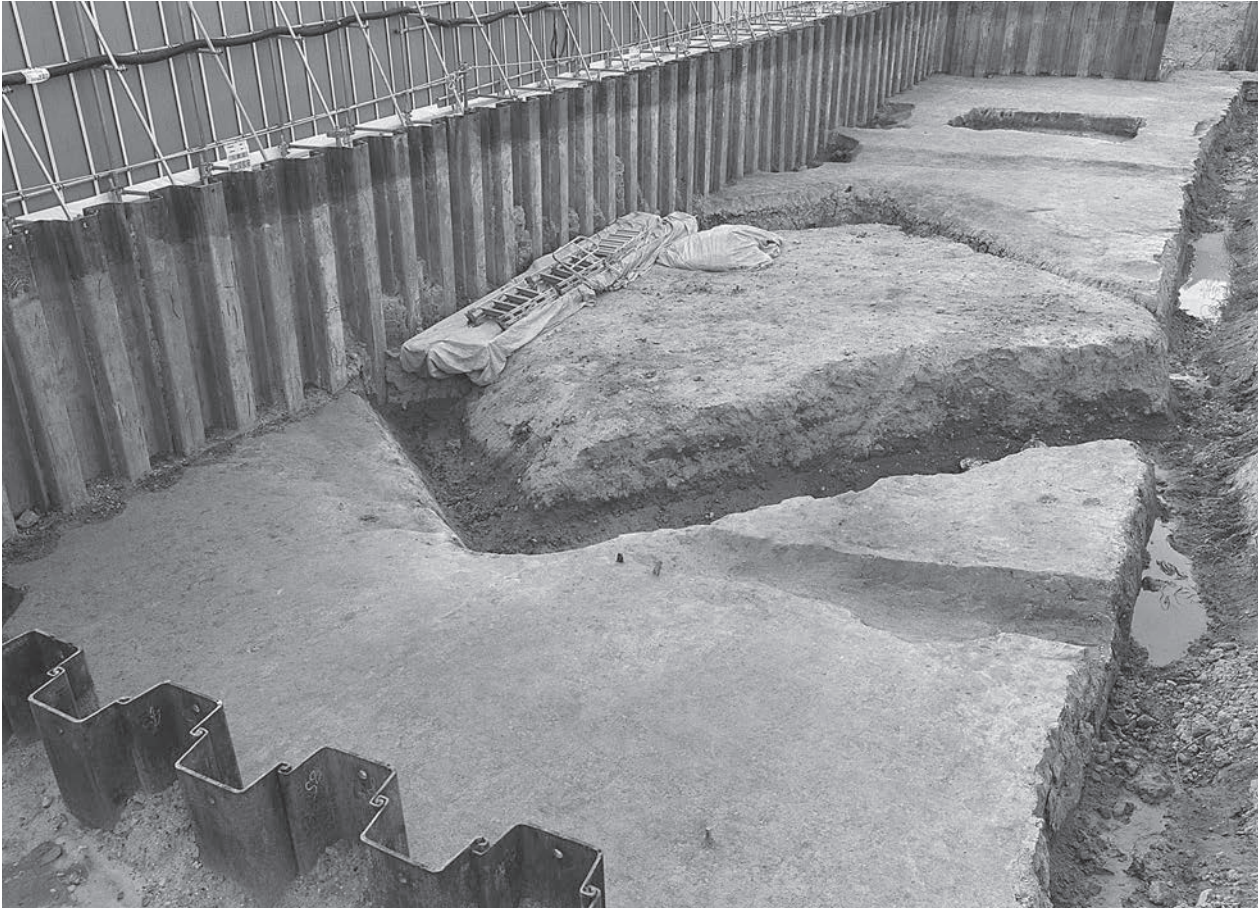
1. 第5層 遺構全景 (5トレンチ)
(南東から)

第5層上面（図版28-1） 第4層の基盤となった砂層が厚く堆積しており、遺構面の残存状態は良好であった。4トレンチでは幅約1.0mの533畦畔と、その分岐点周辺に分布する氾濫堆積物による破堤された状況を確認した（図版27-8）。南側の5トレンチでは、南東端にて畦畔らしき痕跡を検出した以外に、北西端で534耕作痕と多数の足跡を検出した（図版28-3・4）。耕作痕は真北より西へ約40°振った方向を軸に、幅15～20cmの間隔で凹凸を繰り返して並ぶ。周辺には多数のヒトや牛の足跡が認められることから、犁耕等によって形成された溝と推測する。水田面の標高は4トレンチ側を高所として、7.40～7.14mを測る。なお、4トレンチの第5層より、須恵器杯身の破片が出土している（図28-53、図版45）。杯B高台であり、7世紀後半頃の所産と思われる。
