中城御殿跡

— 県営首里城公園 中城御殿跡発掘調査報告書(8) —

沖縄県立埋蔵文化財センター

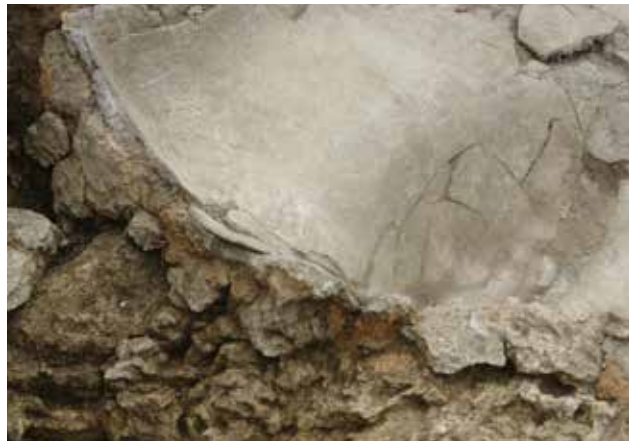
5. 溜池2モルタル破損部断面（トレンチ8、北から）

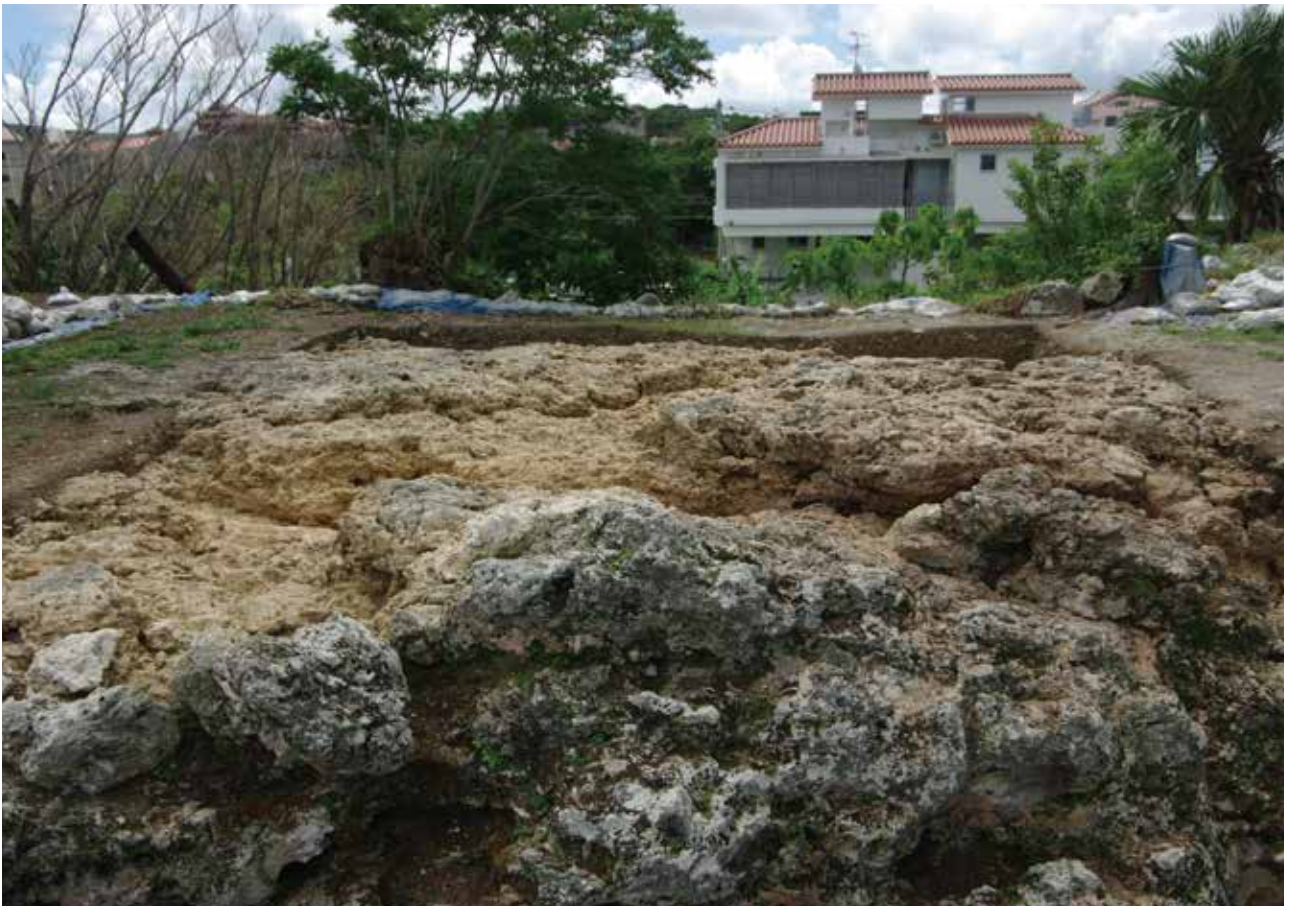
1. 庭園基盤 (トレンチ7、北から)

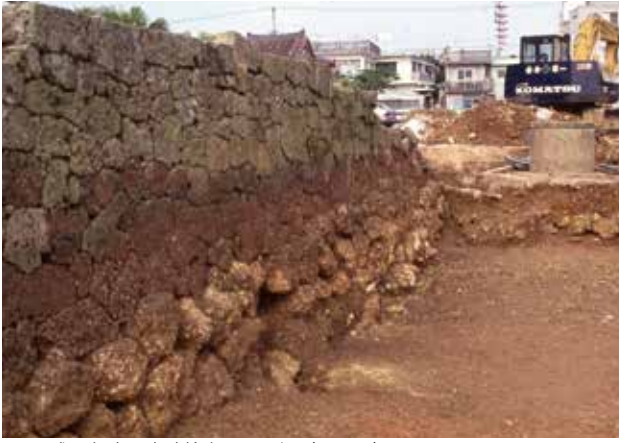
1. 平成5年度調査時検出4号石垣（西より）
