雲仙市文化財調査報告書 第10集

鍋島陣屋跡

—重要文化財「旧鍋島家住宅長屋門ほか4棟」

保存修理工事に伴う発掘調査報告—

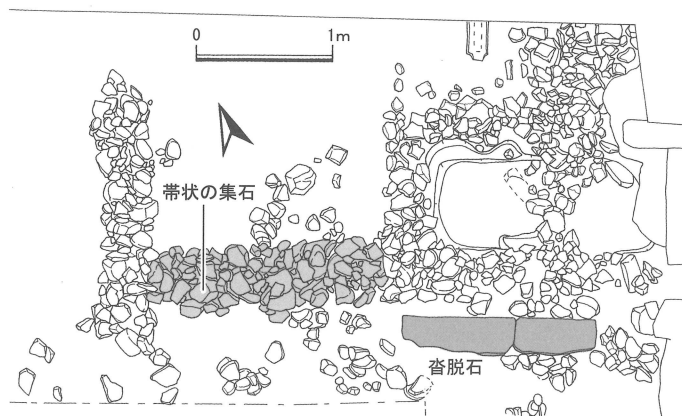
第8図 北下屋部栗石地業検出状況(1/50)

7区・8区北下屋部の基礎は、コンクリートによって固定されていた。その礎石を撤去後、直下から栗石地業を確認した。建物本体(文久2年～慶応元年建築部分)で使用されているような円礫は使用されておらず、主に角がある碎石を利用している。第一面(第4図)で確認した基礎構造とほぼ一致するが、便所を構成する基礎石の栗石地業から建物入り口(上がり口)を横断する形で、西側の基礎石の栗石地業へと繋がる帯状の集石を確認した。第一面検出状況(第4図)では、その箇所に礎石はなくアスファルト状の土によって土間となっていた。したがって、上がり口部分に礎石は増築当初から据えられなかったか、もしくは改修を受け取り払われた可能性が考えられる。

8区の北下屋部栗石地業側から、長方形の石が2つ並んで検出された。この位置には長屋門建築当初(文久2年～慶応元年)出入り口が設けてあったことが、建物の解体段階の調査で判明している。このことから、これら2つの布石は、沓脱石と考えられる。沓脱石とは、書院庭または普通の住宅において、室内に上がるために靴(沓)を脱ぐための石ということである。

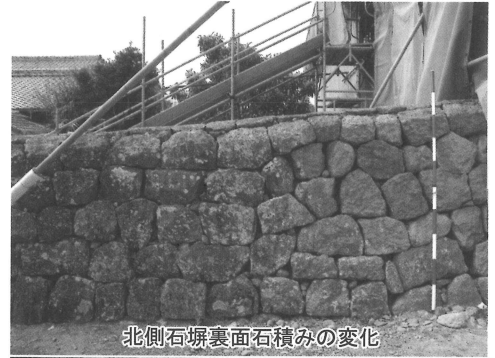
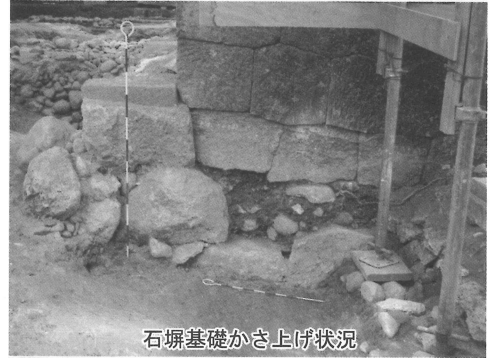
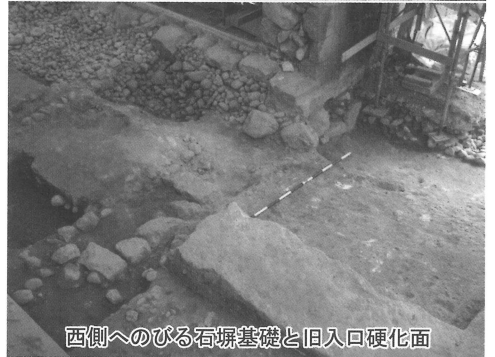
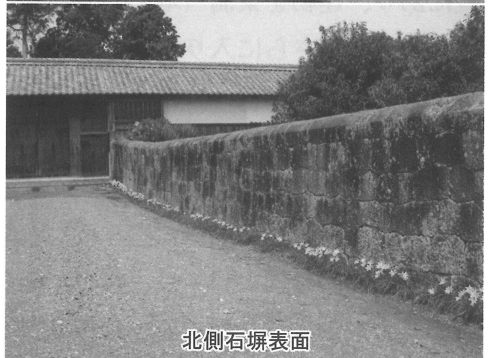
第13図 長屋門石塀実測図 (S=1/200) 及び写真

石塀は長屋門のほぼ中央から東側に2列、石塀間は7m、長さは27mにおよび、本小路道路沿いの水路部分でT字状となる。第13図には、2列の石塀裏面の実測図を主に掲載しており、表面は門に接する部分の一部のみである。表面(2列の石塀の内側)は切石亀甲積み・頂部蒲鉾型で断面図でもわかるとおりやや反りがつけられている。また、表面にはすだれ彫りの装飾が施されている。高さは、北側(図面右)が約1.8m、南側が約2mを測る。写真でもわかるが、北側の石塀は頂部まで6段を数え、入り口部分から門直前まで同様の高さで6段平行して続いているが、実際には本小路の道路と長屋門は1.5mほどの比高差があり、門に向かって斜めに石垣があがっていく。南側石塀(図左)の裏面を見ると実際には長屋門に向かって石塀が斜めに高くなっているのがよくわかる。また、裏面は内面と違い割り石の布積み(一部落とし込み積み)となっており違いがわかる。人の通る内面のみ装飾が施してある。

第13図の実測位置図を見てもわかるが、現在の長屋門と石塀は直交せず、約3度ずれている。また、12頁第12図からは、現在の入り口の下に、以前の入り口の硬化面が検出されており、石垣が現在よりも奥まで伸びていた痕跡も見られる。また、長屋門と直交する角度で帯状の石列遺構が検出(8頁第7図、9頁第9図)されており、前述の石垣が奥まで伸びている部分は、その帯状石列付近まできている。これらのことから、以前は、長屋門あるいはそれに類する建物が、現在の長屋門建物より奥(西側)にあり、向きも3度ずれていたことが予想される。現在の長屋門に建て替える際、長屋門を東側に移し、角度が変わってしまったと考えられる。長屋門は本小路の道路よりも1.5mほど高い位置にあり、建物を東側(本小路道路側)に移すということは入り口部分をかさ上げせねばならず、石塀を短くし、さらに入り口部分のかさ上げと同時に、石塀もかさ上げされたと考えられる。その痕跡が、第12図や14頁上から2段目の写真にみられ、石塀の基礎部分が土砂によりかさ上げされていることがわかる。このことは北側石塀裏面の状況からもうかがえる。第13図や同頁上段の写真を見ると、長屋門に近い部分で石積みの状況が大きく変化しており、また、石塀の高さもそのあたりで大きく上昇している。また、南側(図左側)石塀裏側では、基礎付近の石塀の積み方が上部と大きく違っている。上部石積みについては、後世に補修等を行った部分も見られるため、断定はできないが、基礎付近の正方形の大きな礫を並べた積み方とは石材の大きさから大きく異なる。北側石塀裏側は現在通路となり基礎部分が埋め立てられているが、仮に南側と同様であれば、基礎部分と上部の構築年代が異なることも想定できまいか。断面図で見ると、現在の門への通路の上面と、南側石塀基礎の正方形の大きな礫の上面のレベルはほぼそろっており、通路構築当初は石塀がなかったことも考えられる。そうすると、長屋門は当初、現在よりも奥にあり、本小路道路からの取り付け通路が石垣によって取り付けられていた、と考えられ、その後、新たに石塀が作られたと考えられる。さらにその後、現在まで残る長屋門を建設する際、陣屋の土地の拡大するため、長屋門を東側へ移し、それによってかさ上げされた入り口部分に合わせるように、石塀も基礎部分を瓦礫でかさ上げたものと考えられる。土層の堆積状況や検出遺構から導きだされる往時の長屋門の状況と呼応するように、石塀からも時代の変遷が読み取れる。また、すだれ彫りなどの装飾からも石塀は江戸中期以降のものと思われる。(辻田)

これまでの報告で、長屋門が現在の姿になるまでに、2～3時期あることが判明した。旧鍋島陣屋跡長屋門には、巻頭図版や巻末の図版にもあるとおり、その前面に見事な石塀が付属している。当初この石塀も長屋門と同じく元禄時代のもので語り継がれてきたが、さまざまな調査により後世のものと判断される。ここでは、この石塀について検証し、長屋門調査結果のように石塀からも時期変遷がたどれるのか見てみたい。
