岐阜県史跡古川城跡の発掘調査について

三好 清超

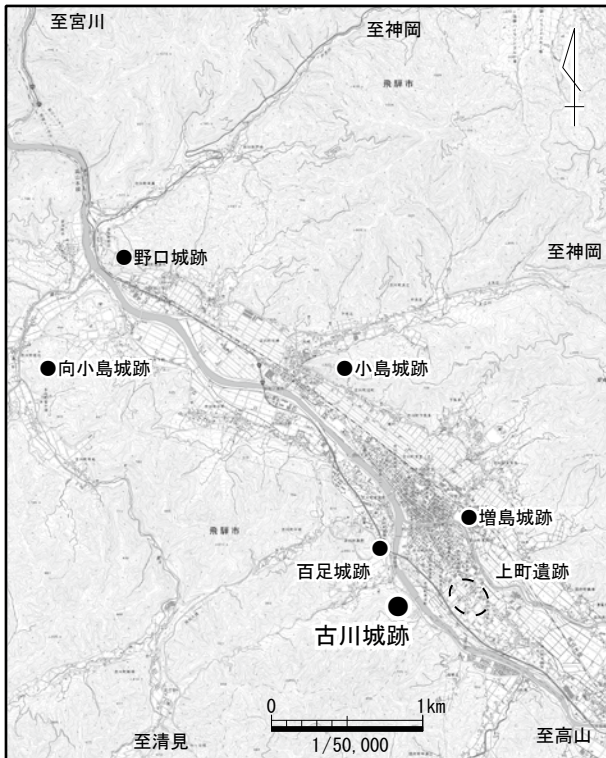
図1 調査位置図

古川城跡は、飛騨市古川町高野字城山に所在する。古川国府盆地の中央辺り、宮川左岸の丘陵山頂に立地する。山頂部の標高は六二五mを測り、山麓との比高差は一二〇mを測る。眼下には、宮川対岸に中世古川の中心的な集落であった上町遺跡が広がる。また、高野集落を挟んだ山

稜には百足城跡が位置する（図一）。

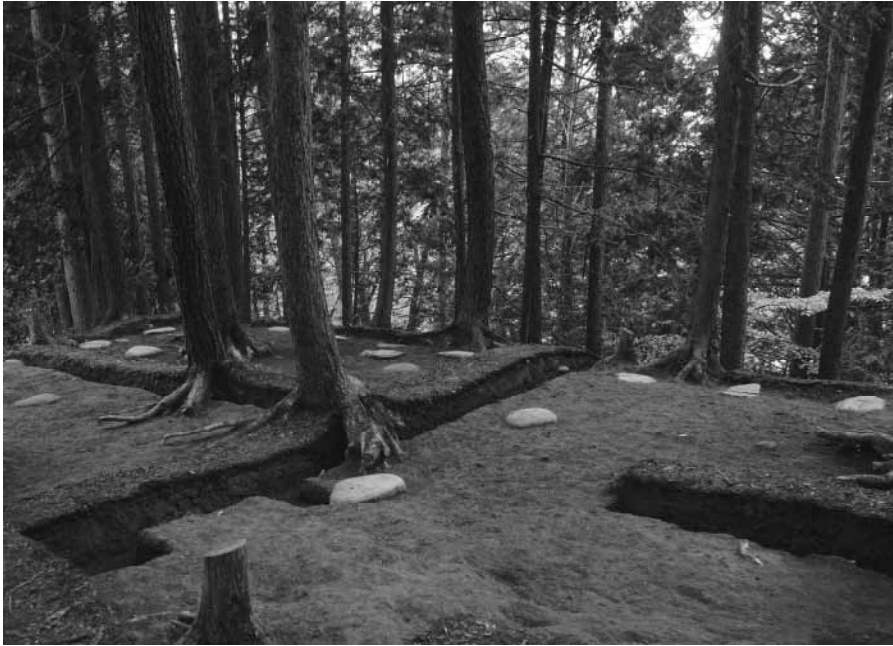
調査では、表土直下に礎石と考えられる円礫が並ぶ状況を確認した(図三)。円礫は半間間隔と一間間隔で並ぶ部分があり、特に周囲となる北側列と西側列は半間間隔であった。一間の長さは二・八ノ一・九mと一定でない。また、表土直下には調査区南辺を中心に黄色粘質土が広がる範囲があり、その下層に礎石が並ぶ部分もあった(図四)。南側の建物端は調査区外となり、礎石建物の全景を知ることができない。しかしサブトレンチ南端で半間間隔に並ぶ二石の礎石を確認したため、建物端の可能性も想定された。その場合は、五間ノ三間とはなるものと想定された。

図3 主郭檜台での礎石建物検出状況（南東から）

以上のより、櫓台には少なくとも五間ノ三間の礎石建物があり周囲の礎石は半間間隔であること、天目茶碗の年代観より近世期のものであること、礎石建物は黄色粘質土層とその下層とで二時期ある可能性が高いこと、礎石建物以前に土師器皿を使用した時期があることが判明した。

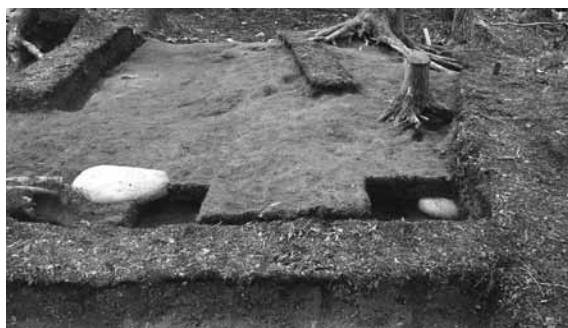
トレンチの断面面では、この黄色粘質土層により埋まる礎石と固定される礎石があることを確認した(図五)。上下二時期の建物があると想定され、上層はほとんど残っていないものと想定された。北側切岸へ拡張したトレンチでは、扁平な円礫が表土直下の崩落土に入る状況を確認した。主郭周囲に石垣等の痕跡は認められなかった。出土遺物は、表土直下で近世期の瀬戸美濃産の天目茶碗が出土し、礎石を埋めた土層から土師器皿が出土した(図六)。

図5 黄色粘質土で礎石は埋まる（西から）

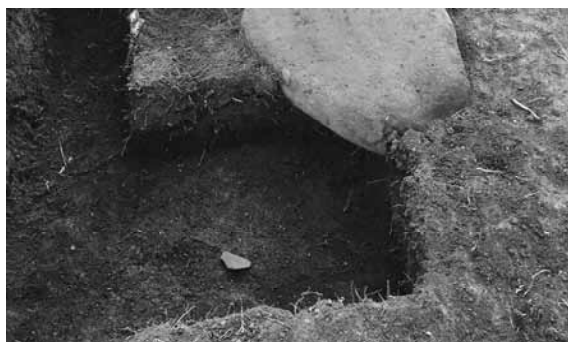
図6 礎石より下層で土師器皿が出土（南から）

石建物を検出している状況と考えられた。下層の礎石を埋める土層から土師器皿が出土することより、建物の時期以前より古川城跡は使用されていたものと想定された。

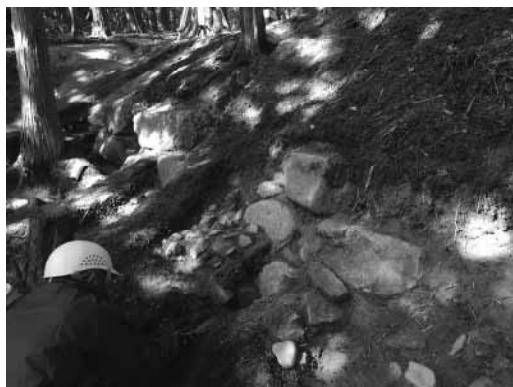
調査では、表土を除去後に拳大の小礫を散乱した状況で検出した(図七)。トレンチをさらに掘り下げたところ、これらの小礫を含む土層の下層より面を虎口に向ける1m近い石材を検出した。地表に見えていた石の下に積まれた石材を確認した。さらに、これらの石材の下層からも拳大の小礫が認められた。この状況から、1m近い石材の上層の小礫を含む土層は、崩落した裏込め土と考え、石材より下層の小礫を含む土層

図7 虎口石垣発掘調査の様子（南西から）

表土直下に小礫群を検出。

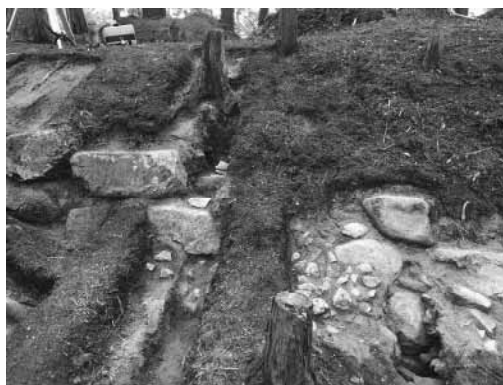
を石垣の裏込め土と想定した(図八)。なお、石材より上方で傾斜が緩くなるのは、崩落したためと考えられた。全てのトレンチを掘削後には、石材が石垣状に並ぶ状況を確認した(図九・一〇)。虎口は東側に傾斜するためか、段差が小さい西側では石材が二段、段差が大きくなる東側では石材が三段積まれている状況であった。遺物の出土はなかった。

図8 石垣の上下層に小礫がある状況（西から）

下層は裏込め、上層は崩落してきたもの。

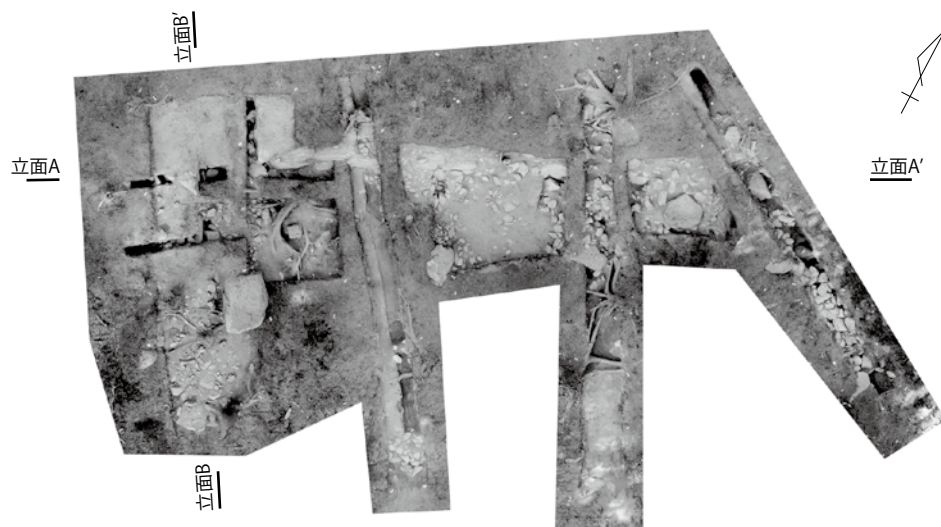
図9 虎口平面オルソ画像図

図10 虎口石垣立面オルソ画像図

以上のことから、虎口の通路北側と、通路正面にあたる通路西側に石垣が並んでいた状況を想定することができる。その石垣が二〜三段以上残存していること、石垣には小礫を伴う裏込めが伴うことを確認した。これらのことから、虎口は総石垣造りであると考えられる。北側石垣と西側石垣虎口の接する部分では石垣は確認できないため、内枘形虎口となる登り口であったものと想定された。しかし、今回の調査では、登りの施設を明らかにすることはできなかった。

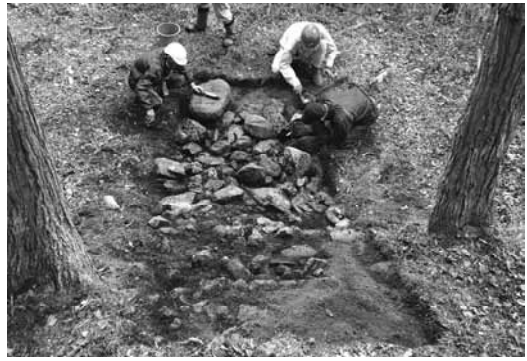
調査では、表土である腐葉土を除去した段階で石材が散乱する状況を確認した(図十一)。このため、表土に入る石材を除去し、下層に石材が据えられているかを確認することとした。

図11 切岸の下方で礫が散乱する状況（東から）

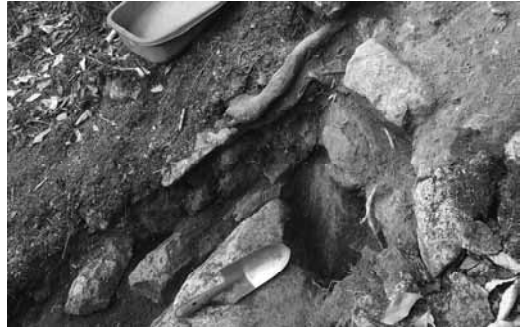
大きな転石があり、全てを除去することはできなかったが、面を揃える石材を確認した。またトレンチ上方では、石材がないことを確認した。切岸に対し、下方にのみ石垣が残存する状況である(図十二)。

図12 礫の下層に石垣が残存する状況（北から）

石垣があったのを崩した可能性も想定されるが、元々切岸下方にのみ石垣を設けていた可能性もある。今回の調査では、結論を出すことはできなかった。
