史跡上野国分寺跡

—寺域確認発掘調査概要—

1980

群馬県教育委員会

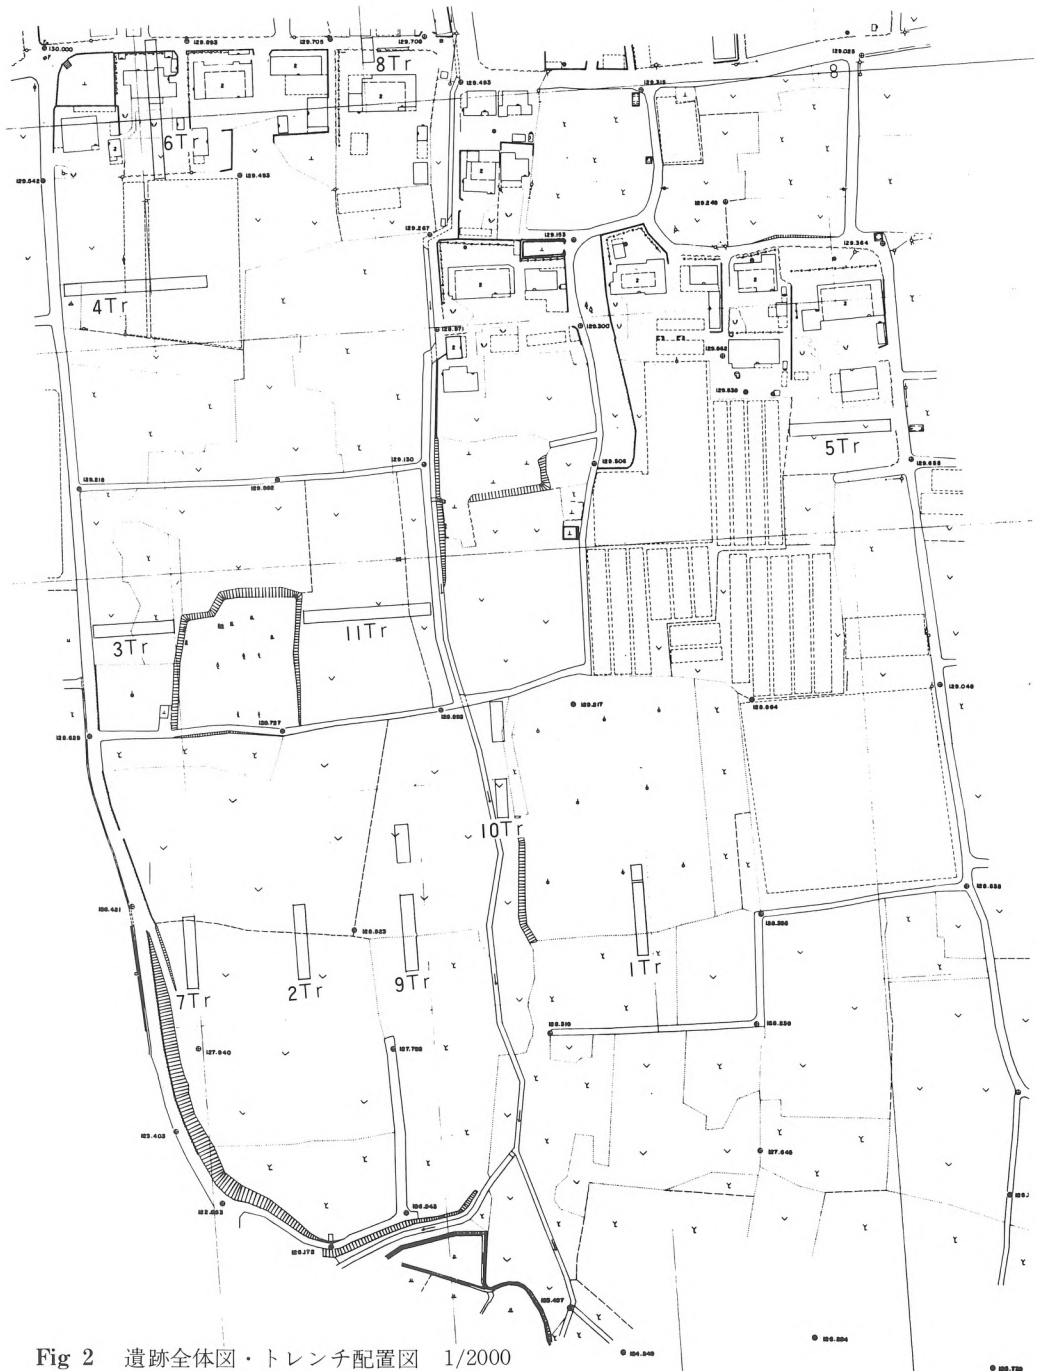
Fig 2 遺跡全体図・トレンチ配置図 1/2000

本年度の調査は、寺域範囲及び主要伽藍の配置に関する基礎資料の収集を目的とした。トレンチ方式による発掘調査で、各トレンチの名称は調査順につけた。また、調査基準線は国家座標第Ⅸ系 $X=+43,750.0$ 、 $Y=-72,500.0$ を中心として、座標北より 4° 西偏させて設定し、各トレンチ、遺構の位置はこの中心点から東西南北方向への距離をもって示す。トレンチは巾3mとし、東西南北各辺及び主要伽藍近くに設定した。測図には遣り方を用い、正確を期した。

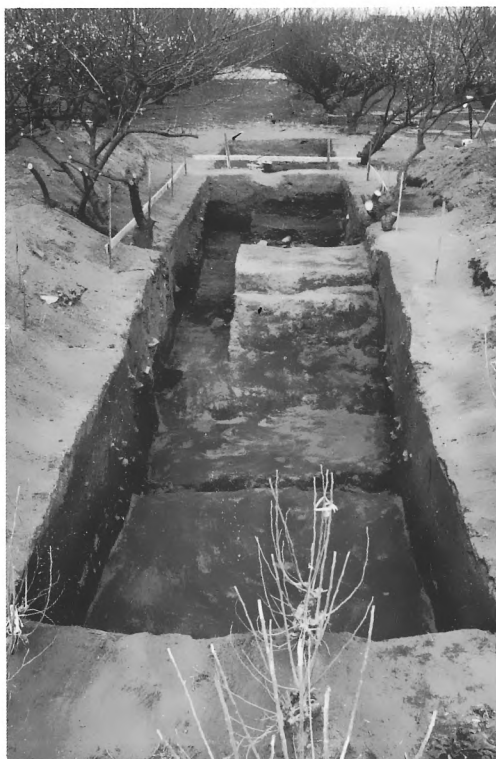
Pl 2. 第1トレンチ全景

S92m～108m、E56m～59mに設定した寺域南辺確認のためのトレンチである。南辺を画する築地跡と建物基壇跡が検出された。

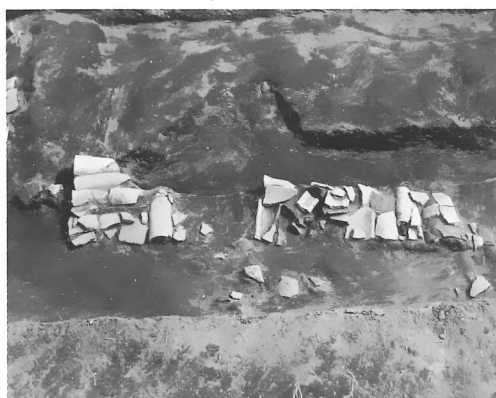
Pl 3. 瓦組み遺構出土状態

建物基壇はS87.2m～93.65mに位置し、E57.5付近が西端となるようであるが不明確である。注目されるのは瓦組み遺構で、西辺をそろえて南北に並ぶ。瓦は凸部を上にし、凹部には小さな瓦片をつめて補強している。S87.5で東へ屈曲する。丸瓦・平瓦を無作為に使用する。

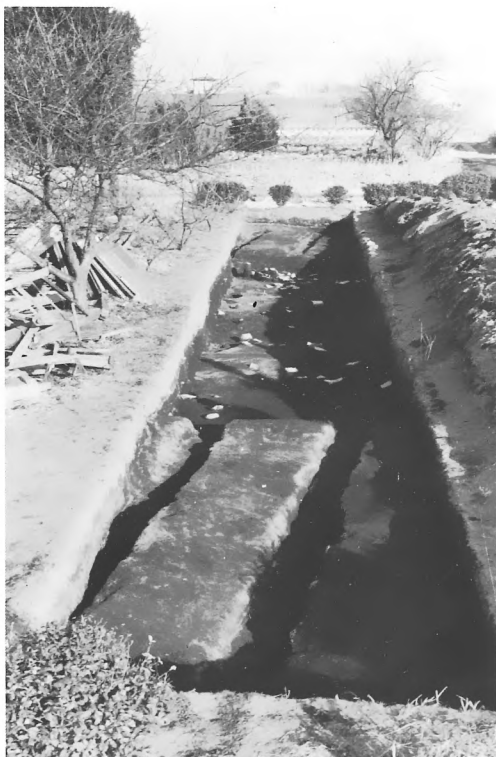
Pl 4. 第5トレンチ全景（西より）

E108m～132m、N21m～24mに設定した寺域東辺確認のためのトレンチである。

二棟の建物基壇跡を検出した。

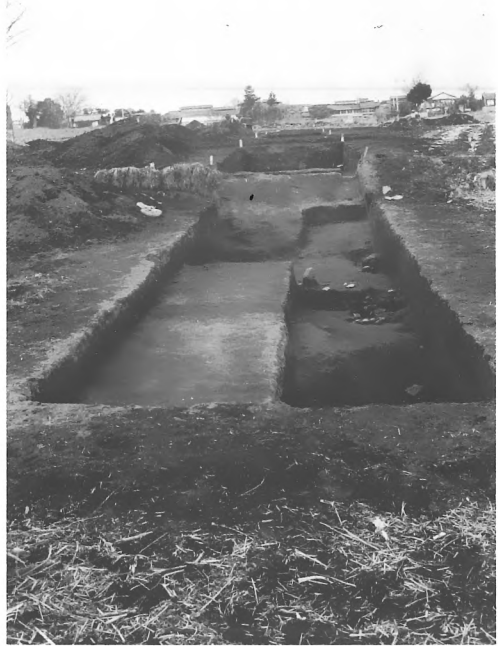
PI 6. 第9トレンチ全景(南より)

S70m~80m・90m~110m、W3m~6mに設定した寺域南辺の確認、及び南半の土層観察のためのトレンチであるが、S70m~80m部は、地山ローム層直上まで耕作によって攪乱され、また遺構も認められなかった。

S90m~110m部では南辺築地跡及び溝状を呈すると思われる大きな落ち込みが検出された。

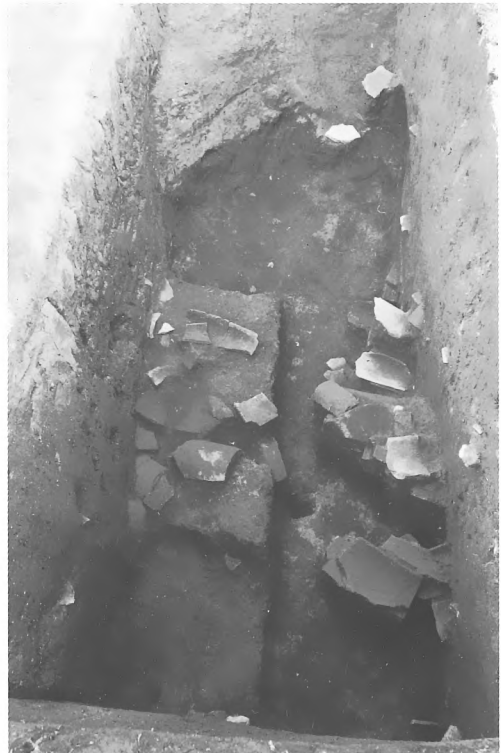
PI 7. 溝状遺構内瓦出土状態

溝状かと思われる遺構は、S105.5m以南で東西にのびるようである。現地表から1.8m程の深さで、底部近くに瓦の大破片が捨てられたような状況で出土したが、国分寺と直接の関連を持つものかは不明である。

遺物は築地周辺と溝状遺構内に集中し、特に後者では軒丸瓦はじめ多量の瓦大破片、完形の須恵器環、三彩片が出土した。瓦片は底部近くに集中するが、須恵器環、三彩片は遺構埋土の中位以上のレベルで出土している。

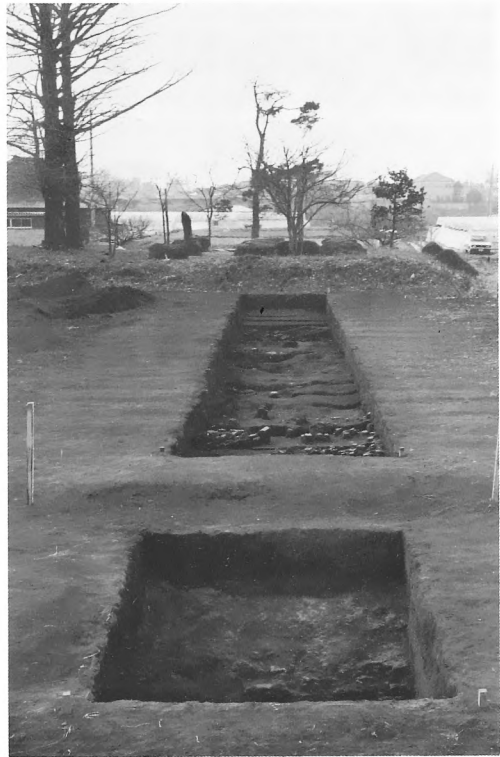
PI 8. 第11トレンチ全景 (東より)

E 2 m ~ W 26 m、S 12 m ~ 15 m、塔跡の東に設定したトレンチで回廊跡の検出を目的としたものであるが、検出されなかった。

遺構は、E 3.8 m から東へ落ちこむ南北方向に走る溝と、W 3 m ~ W 1 m で鬼高期終末かと思われる住居跡を検出したのみである。住居跡は、今回の調査では完掘できなかった。

溝は現地表から 2 m の深さがあり、五輪塔の空風一体輪及び地輪、馬骨と思われる獣骨が溝底で出土した。E 1 m ~ 2 m の地点では現状でも畑境に段差がみられ、この溝との関連を示す。寺域内ほぼ中央に、「参道」と呼ばれる小さな谷が入るが、この溝はこれへ続くものであろう。埋土内には浅間B軽石も認められず、(参道内に設定した第10トレンチでも認められない)「参道」は国分寺よりかなり後に形成されたと見るべきであろう。

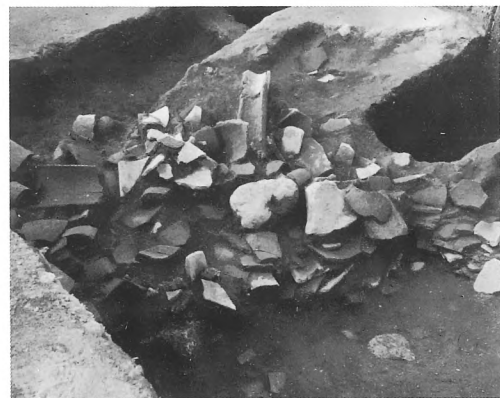
Fig 6 第11トレンチ瓦集積部 1/40

瓦片の集積は長円形の小凹地に廃棄されたような状態で検出されたが、穴を掘った形跡は認められない。

耕作によって、集積の上面まで攪乱されているが、塔跡側よりのびる旧地表面と考えられる浅間C軽石まじりの黒色土が瓦集積西端近くで落ち、その上に、焼土粒を多量に含む暗褐色土がのる。この焼土は瓦集積をおおっている。ただし、瓦片自体は火を受けておらず、国分寺との関係を直ちに考えることはできない。

瓦集積からは創建期のもと考えられる軒平、軒丸瓦等が認められ、またW 4.6 m 地点の表土直下から三彩片が出土した。
