年報 第50集

令和元年度 文化財調査報告書

前橋市教育委員会

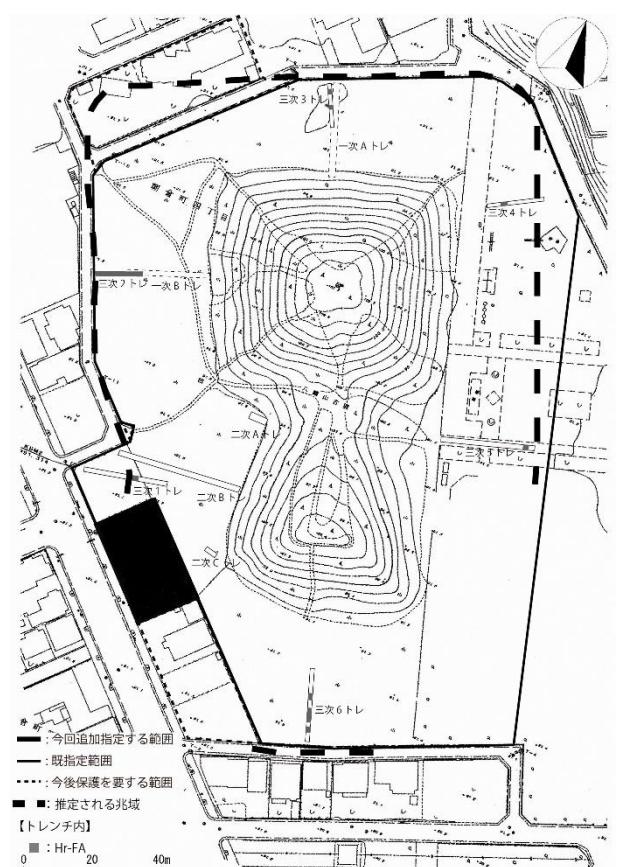
今回条件が整ったため、周堀の南西部を追加指定するものである。

八幡山古墳の兆域（黒塗り部分が追加指定箇所）

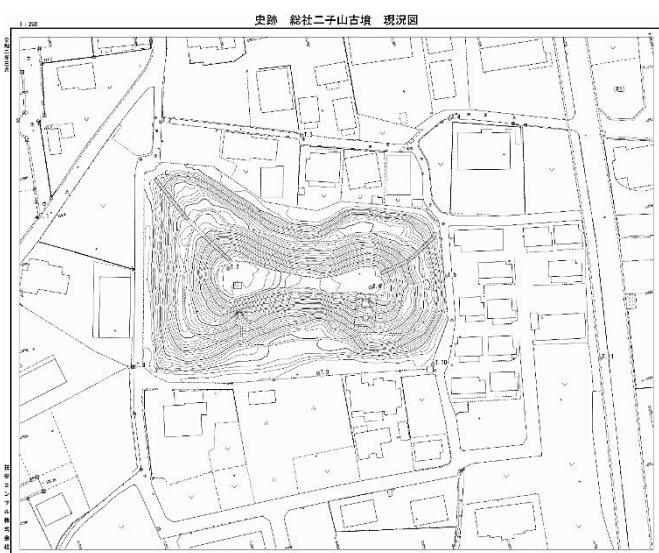
令和 2 年度に調査を予定している総社二子山古墳の調査に先立って、古墳および周囲の現況測量を実施した。墳丘の計測に当たっては地上レーザによる三次元計測を取り入れ、墳丘形状の正確な把握に努めた。

- 平面縮尺 250 分の 1
- 対象面積 約 29,000 m²
(墳丘部面積 約 4,700 m²)
- コンター 20cm コンター

総社二子山古墳現況測量図

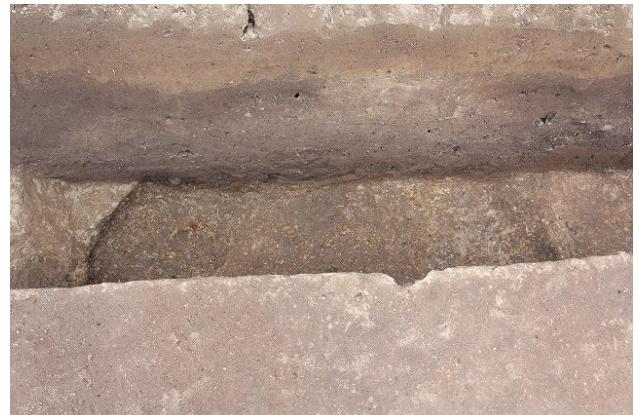
調査の結果、9世紀から10世紀にかけての住居跡9軒、掘立柱建物跡の柱穴と推定されるピット、溝跡1条、道路跡1条が検出されたほか、落ち込みと判断した遺構が検出された。この遺構は、浅間C軽石混入黒色土層(基本層序IV層)とその下層の漸位層(基本層序V層)を掘り抜き、底面は総社砂層(基本層序VI層)に達していた。この遺構は東西8m、南北8mの逆L字形に設定したサブトレンチ全体で確認できた点から、広範囲に亘り掘り込まれた遺構と考えられる。また、底面に複数の起伏が確認できることから、土坑状の遺構

の集合体である可能性が高い。この遺構の覆土から8世紀後半から9世紀前半を中心とした土器が、規則性を持たずに入破片の状態で出土した。これらの点から、この遺構は、粘質化した漸位層を求めて掘削された粘土採掘坑である可能性が考えられる。

62トレンチ 1号落ち込み全景 (西から)

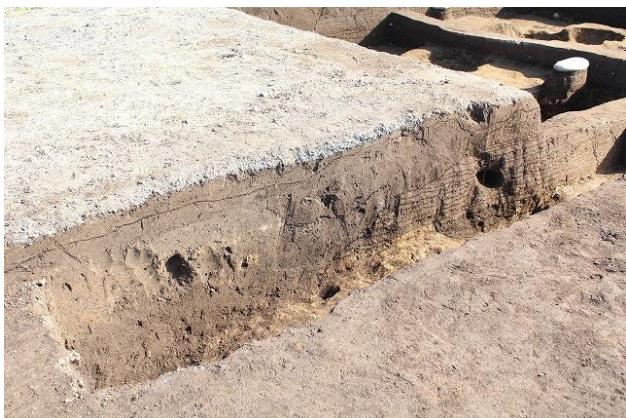
65aトレンチでは、元総社蒼海遺跡群基壇状建物の北辺の範囲確認を行ったが、掘込地業は中世の溝により破壊されており、北辺の検出には至らなかつた。また、65bトレンチでは同じくB-1号建物跡の掘込地業の南東隅の検出を試みたが、中世以後の遺構により破壊されており、南東隅を検出することはできなかつた。

65a トレンチ 掘込地業検出状態（西から）

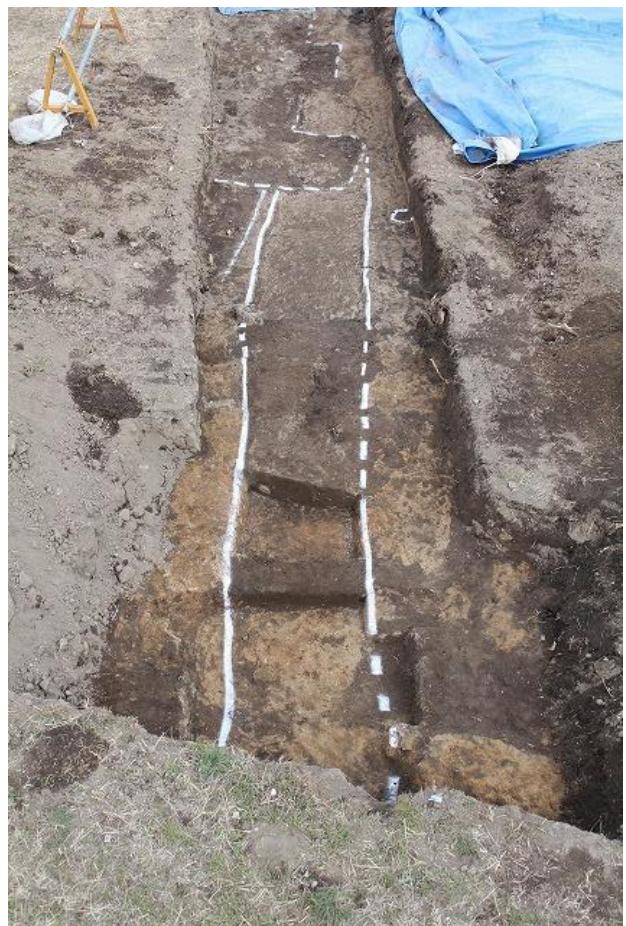
宮鍋神社周辺の建物跡（掘込地業）の分布および範囲確認に関連して、ほぼ東西方向に走る区画溝の範囲確認を行った（67・68 トレンチ）。この区画溝は、平成26年度に調査した元総社蒼海遺跡群（95）および平成28年度上野国府等範囲内容確認調査で検出されているが、今回は、これまで調査されていなかった元総社蒼海遺跡群（95）よりも東で、その延伸の確認調査を行った。調査の結果、68 トレンチでは攪乱を受けながらもかろうじて区画溝が検出されたが、さらに東の67 トレンチでは、区画溝自体は削り取られていた。ただし、区画溝の底面に掘られた溝跡の延伸と考えられる幅約 1 m の溝跡が検出されたことから、区画溝は元総社蒼海遺跡群（95）よりも東へ直線的に伸びていた可能性が高いことが判明した。この区画溝は宮鍋神社付近で検出されている掘込地業の分布よりも南に位置する点や、掘込地業によっては、その方向がこの区画溝の方向と同じである点から、礎石建物（掘込地業）のより構成される施設の南区画溝の可能性が考えられる。

67 トレンチ 区画溝底面の溝跡検出状態（西から）

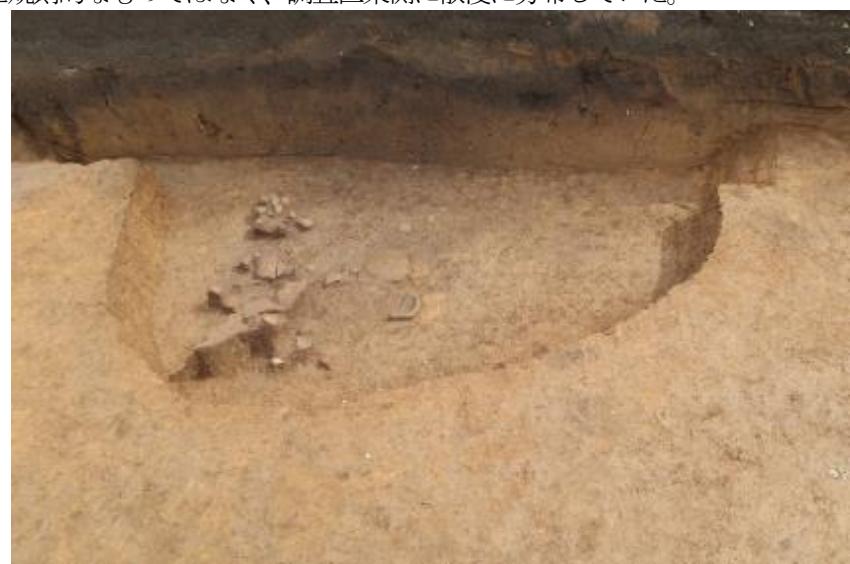
縄文時代の竪穴住居跡は歪んだ方形をしている。J-1 号住居と J-2 号住居の床面からは大量の土器の破片と礫が出土した。縄文時代前期の遺構と考えられる。いずれの住居跡からも炉址は検出されなかった。また、落とし穴と考えられる土坑は、等高線上に並ぶといった規則的なものではなく、調査区東側に散漫に分布していた。

4区 J-1号住居跡全景(西から)

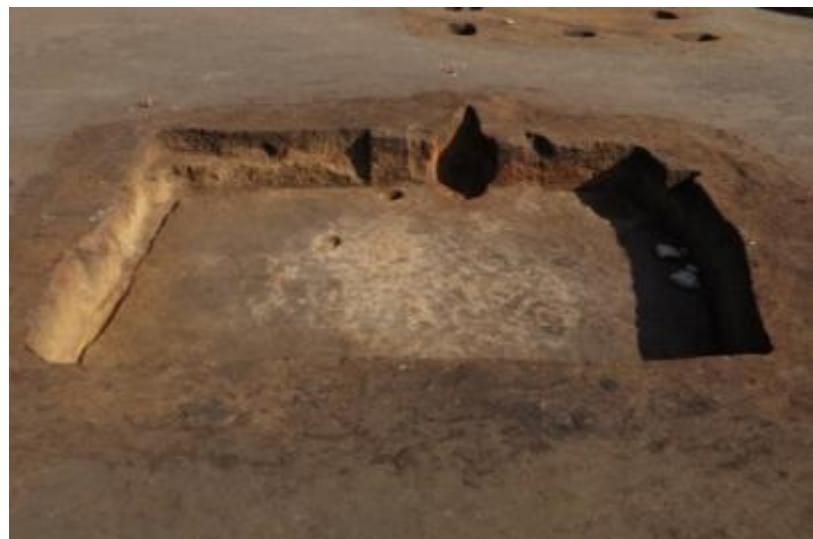
H-69 号住居は単独で検出された遺構で、本調査区の中で最も残存状態が良く、丁寧な作りであった。壁面はほぼ垂直に立ち上がり、壁周溝が全周している。床面は全面に渡って驚くほど硬く締まっていた。移植ごてでは歯が立たず、床面を叩くと甲高い音が響くほどであった。こうした床面の作りは、H-59 号住居、H-61 号住居でも同様である。さらに、この 3 軒からは墨書き器が出土している。文字の正確な判別は今後の整理を待たねばならないが、現状では部首の「厂」と読める。

左:69号住居跡全景(西から)

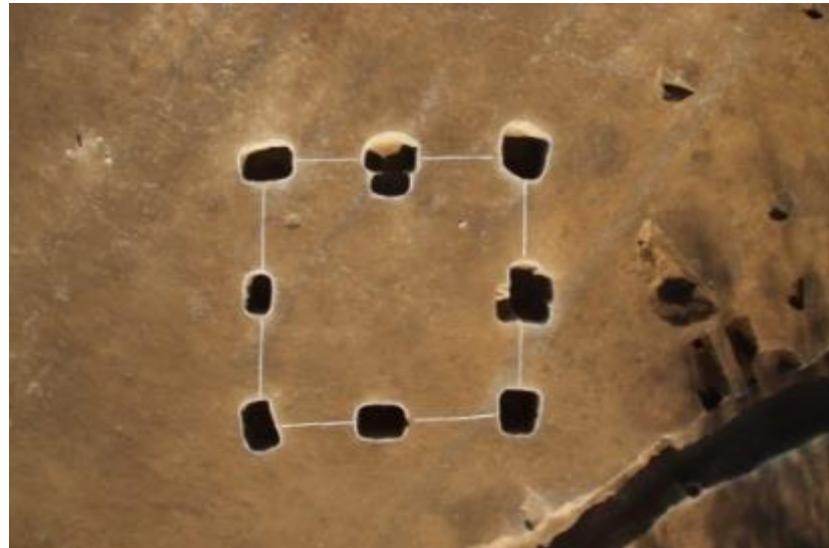
本調査区では1棟検出した。先述したH-69号住居のすぐ東に位置し、建物の主軸方向もH-69号住居とほぼ同じである。2間×2間の正方形を呈す。柱穴はいずれも方形を成し、中に入りが入れるくらいの規模で丁寧な作りである。平成30年度調査の2区で検出された2間×3間の掘立柱建物跡よりも、柱穴は大きく規則性をもって作られていたと思われる。堅牢さを求められた建物であったことが窺える。H-69号住居の状況から、この掘立柱建物と一体で考える必要があると思われる。

1号掘立柱建物跡全景(上が北)

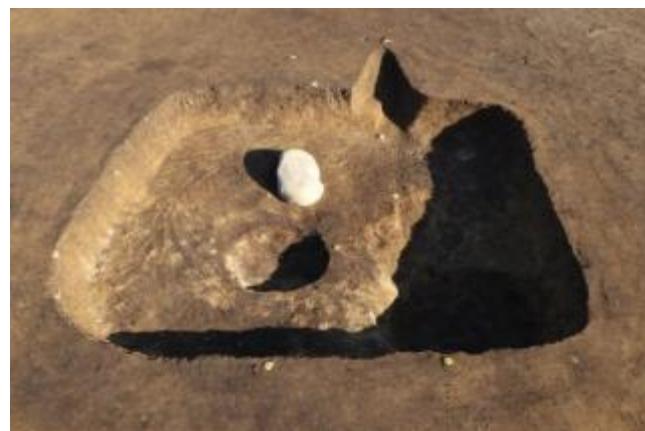
H-40号住居からは、椀型滓などを含む鐵滓が大量に出土した。また、H-48号住居では、赤く焼けた使用痕が認められる金床石が遺構中央部に設置され、その周囲では鍛造剥片や鐵滓が多く見つかった。羽口片も多く出土している。他の住居跡で、刀子、紡錘車、鎌などの鉄製品が見つかっていることから、この地で製鉄から製品作りまで行われていたことが窺える。

48号住居跡全景(西から)

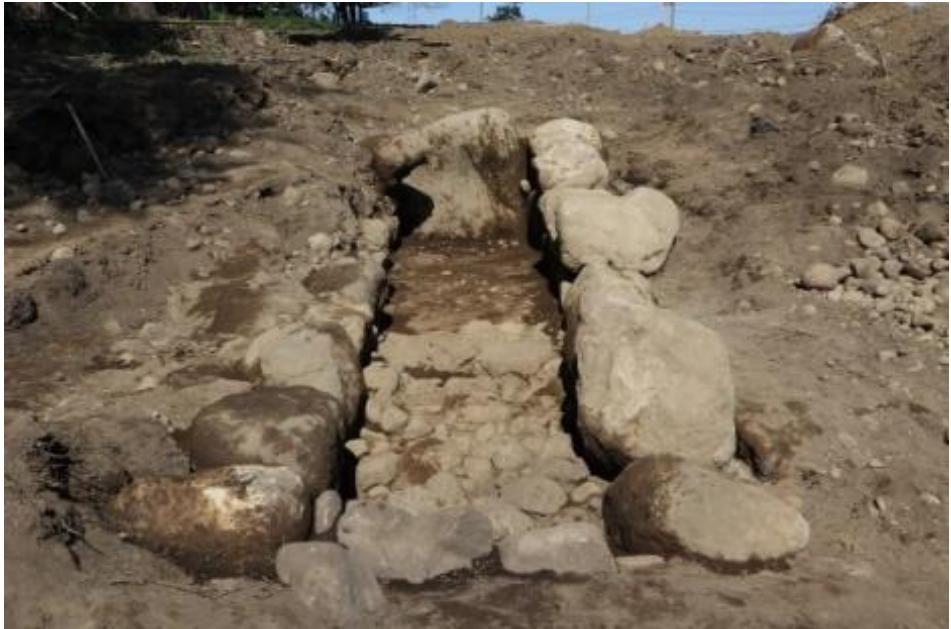
7 区西方の調査区外で、古墳の石室が見つかった。古墳は、南橘 41 号墳の石室であると推定される。残存部分は、石室の最下段に相当する部分である。羨道部分と玄室部分に分かれ。石室周辺では、裏込めの石材と思われるこぶし大の石が大量に確認された。石室内から副葬品などの出土は無かった。全景写真撮影、石室平面図及び立面図の作成を行い、調査終了とした。

南橘村
41号墳石室
(南から)

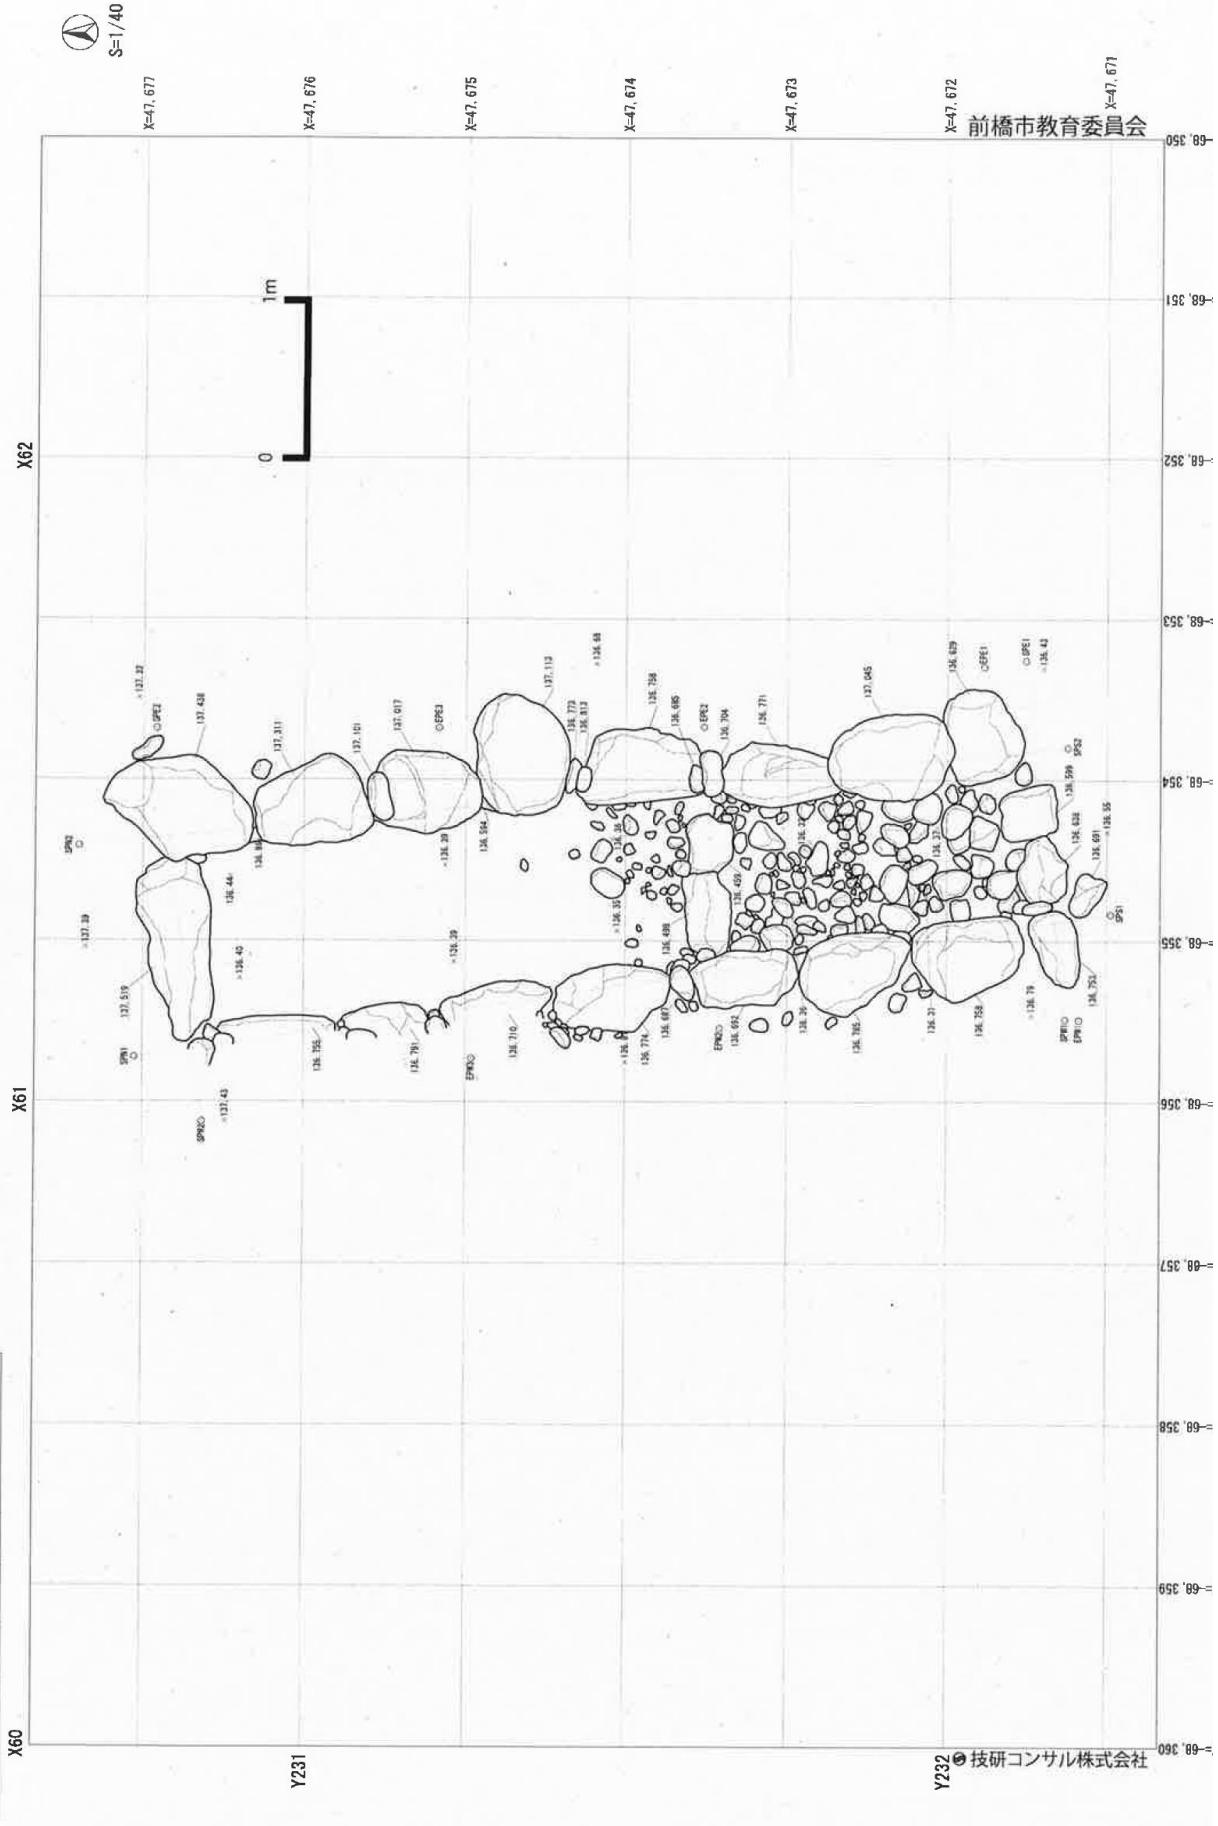
上総井中西部遺跡群No.2 7区
石室出土状況

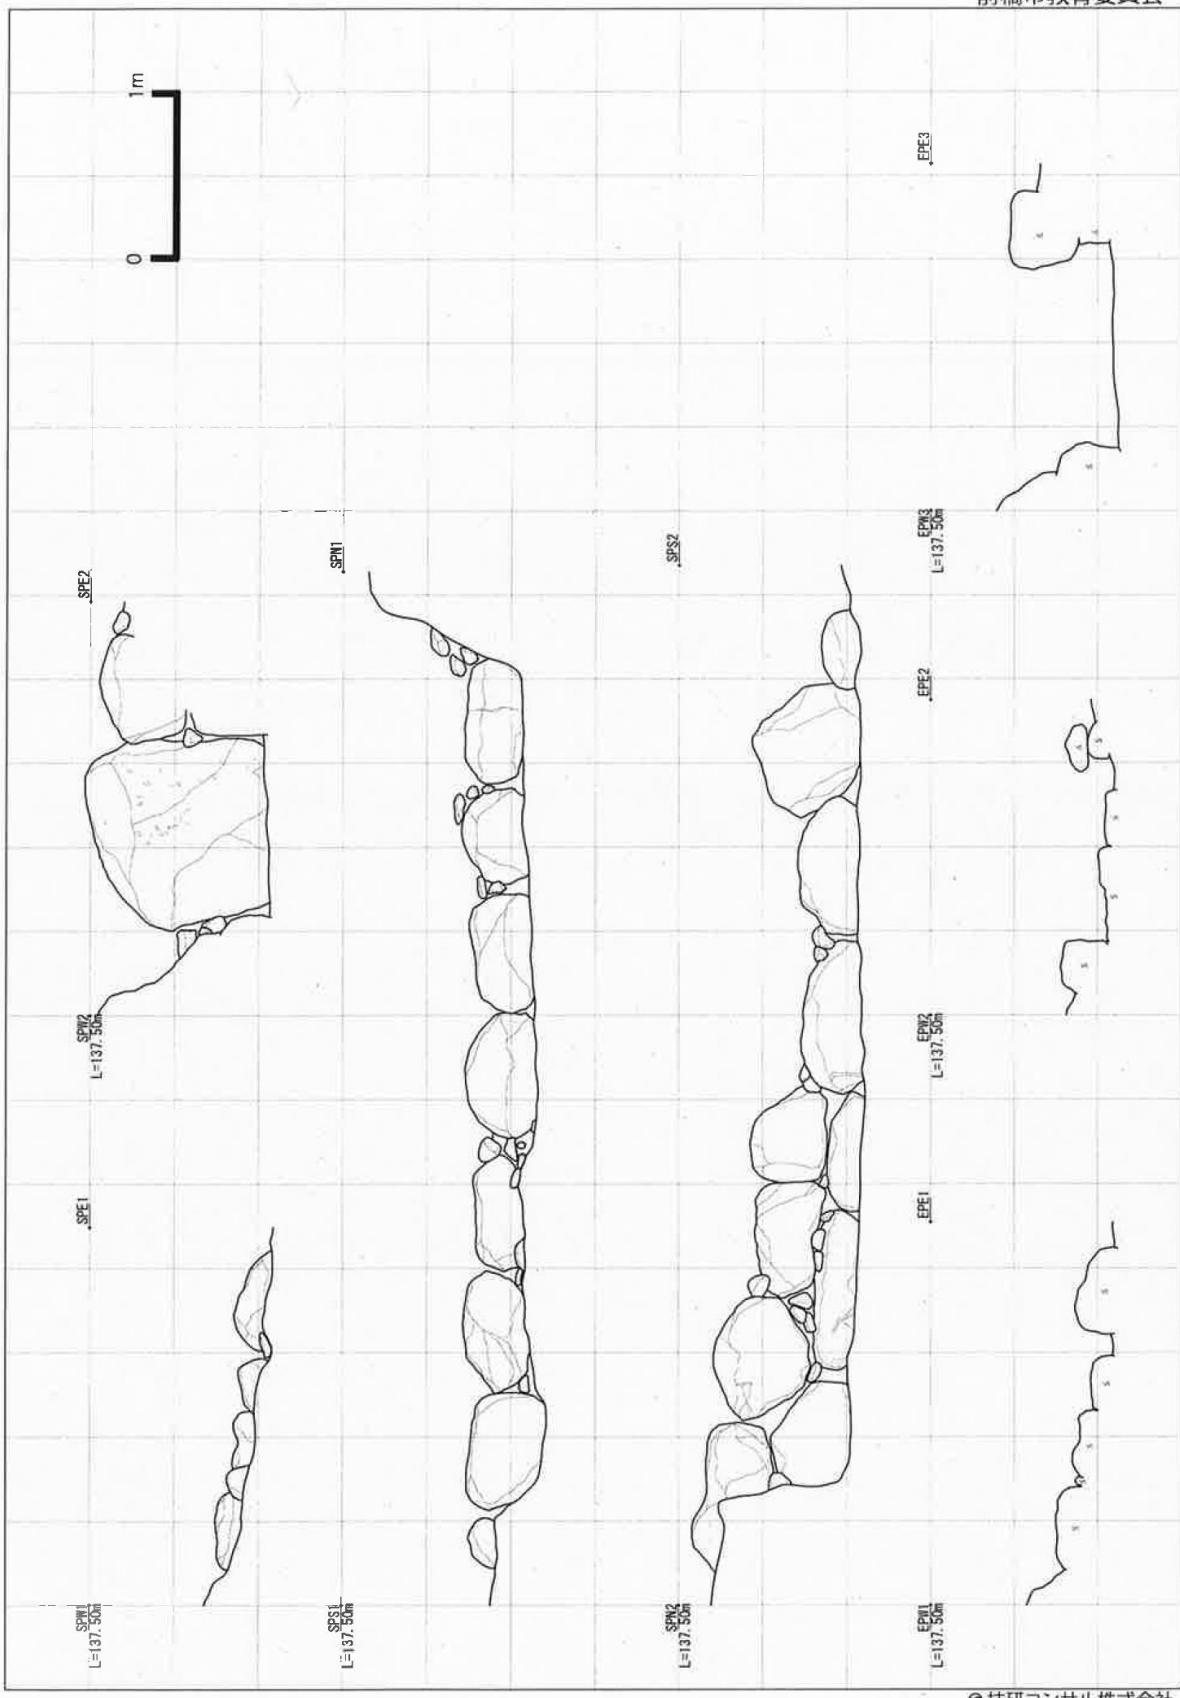
上細井中西部遺跡群No.2 7区
石室立面・エレベーション図

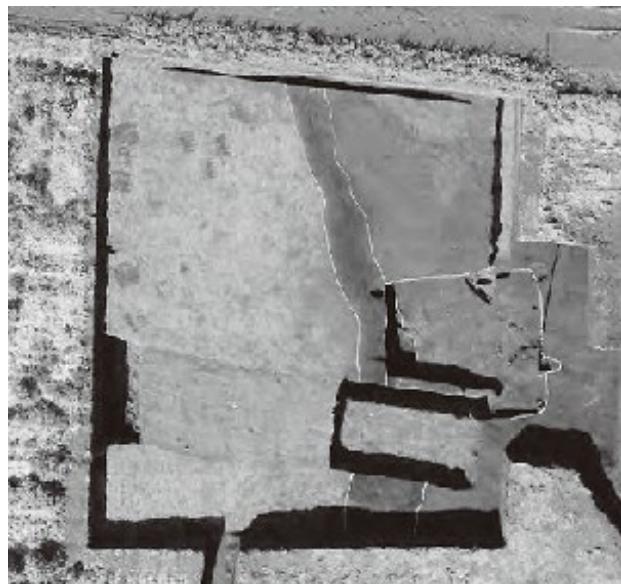
調査区全景（上が北）

地割れは南北に走行し、6世紀後半～7世紀初頭の堅穴住居跡の床面および覆土が破壊されていることから、堅穴住居跡埋没後に発生したことがわかる。このような地割れは南東にある下縄引Ⅱ遺跡でも確認されており、弘仁9(818)年に発生した地震の影響と考えられる。これらの地割れの特徴としては、丘陵地の裾付近にあり、等高線に沿って発生している点が挙げられる。
