南相馬市内遺跡発掘調査報告書 4

— 平成 19 年度試掘調査報告 —

平成 20 年 3 月
南相馬市教育委員会

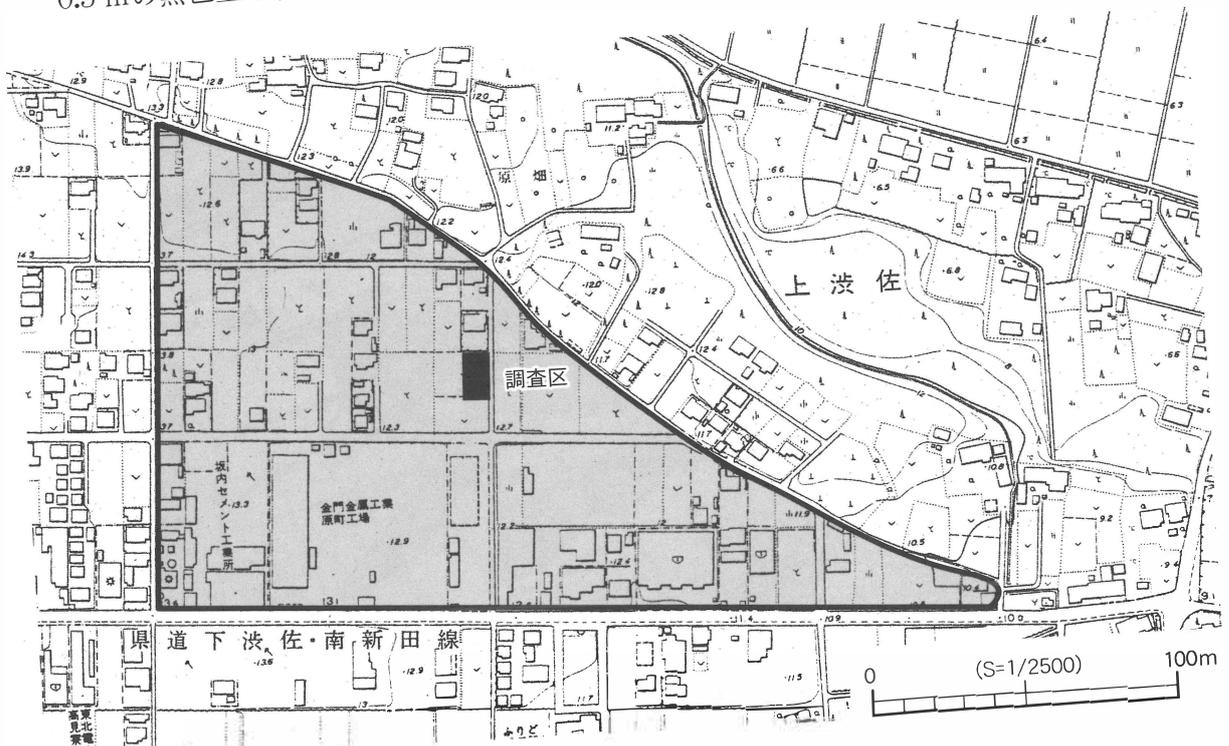
図4 調査区位置図

1 T：開発予定地の北西に位置する2 m×10 mのトレンチである。長軸を南北方向に持ち、地表面より深さ60～80cmを測る。1 T南側の西壁において、壁に沿って長さ2 m、幅0.5 mの黒色土の範囲を確認した。全体の形状は不明であるが、東辺ではほぼ直線をなし、

直角に曲がる平面形をもつことから、竪穴住居跡の可能性が高いと推測される (SI01)。遺物は、LⅢより土師器片が数点出土した。いずれの遺物も小破片であり図化することができなかった。

1 T で竪穴住居跡 (SI01) と推定される遺構を確認したことから、本開発予定地内には他の遺構が分布している可能性が考えられる。また、1 T ・ 2 T からは、内面に黒色処理を施したロクロ整形の土師器片が出土しており、その特徴から表杉ノ入式の範疇に含まれるものと推測される。これらの出土遺物と検出された竪穴住居跡の関連性については、竪穴住居跡の堆積土から遺物が出土しなかったため不明である。

今回の試掘調査の結果から、本開発予定地は要保存対象地となる。工事に際しては、開発計画の変更・工法対応等により埋蔵文化財が保存されることが望ましいが、保存が困難な場合には記録保存のための発掘調査が必要となる。

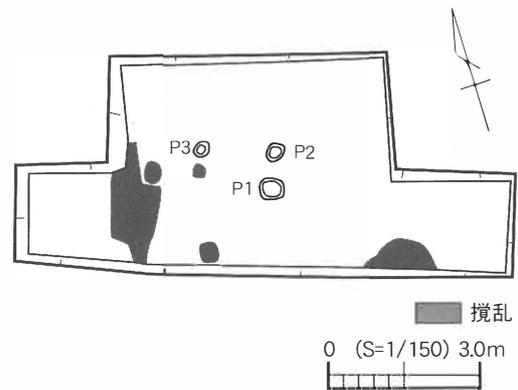
図8 2 T平面図

トレンチほぼ中央の北側の壁際で、L IIIを掘り込むピット（P1）を検出したことから、トレンチ北側の一部を拡張して遺構の有無を確認した。この結果、拡張部からは新たに2基のピット（P2・P3）が確認され、2 Tでは合計3基のピットが認められた。検出された

P1～P3は、断ち割り調査を実施した後に完掘した。P1は径36cm、深さ35cmを測り、黒褐色を基調とする堆積土が観察された。P2は径36cm、深さ22cm、P3は径35cm、深さ20cmを計測し、どちらのピットにもふい暗褐色を呈する覆土の堆積が認められた。P1～P3以外の遺構は検出されなかった。遺物はL Iより土師器片が2点出土したが、小破片のため図化することはできなかった。

このような試掘調査の結果から、本開発予定地内においては遺構の分布は希薄であり、P1～P3に関連する遺構が展開する可能性は極めて低いと推測される。したがって、本開発予定地では改めて記録保存のための発掘調査を実施する必要はないと判断される。しかし、埋蔵文化財包蔵地内での施工であることから、埋蔵文化財担当職員の立会いが必要となる。

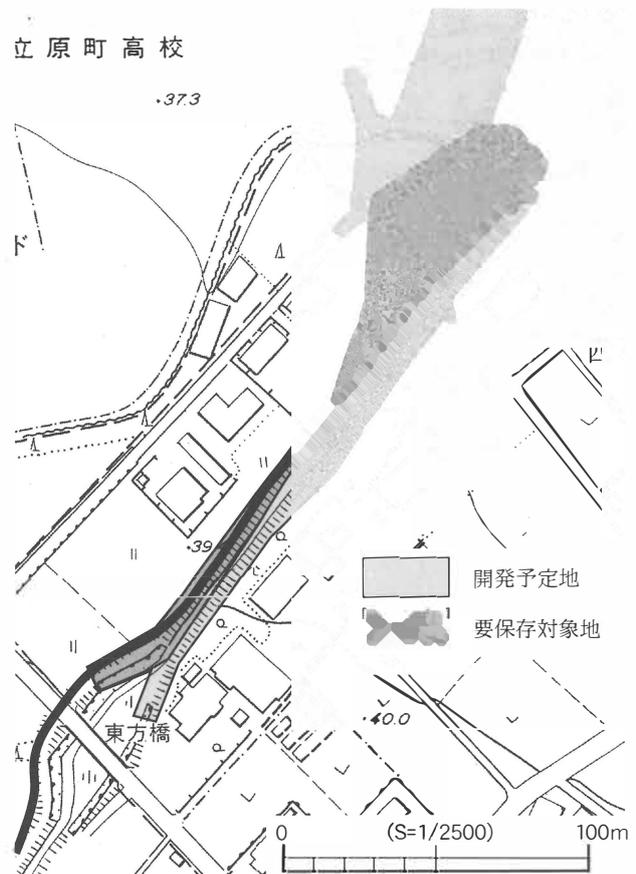
図19 要保存対象地範囲図

このような試掘調査の結果から、当開発予定地内の要保存対象地は、1・2・6 Tがある西町・大木戸押釜線と笹部川に挟まれた野馬土手を含めた範囲となる(図19)。また、要保存対象地は新たな埋蔵文化財包蔵地として福島県埋蔵文化財包蔵地台帳に登録する必要がある。

要保存対象地では、開発計画の変更等により埋蔵文化財が保存されることが望ましいが、保存が困難な場合は記録保存のための発掘調査が必要となる。また、4・5 Tを含めた開発予定地の北側では改めて発掘調査を実施する必要はないが、開発に際しては埋蔵文化財担当職員の立会い、または慎重工事を要望する。

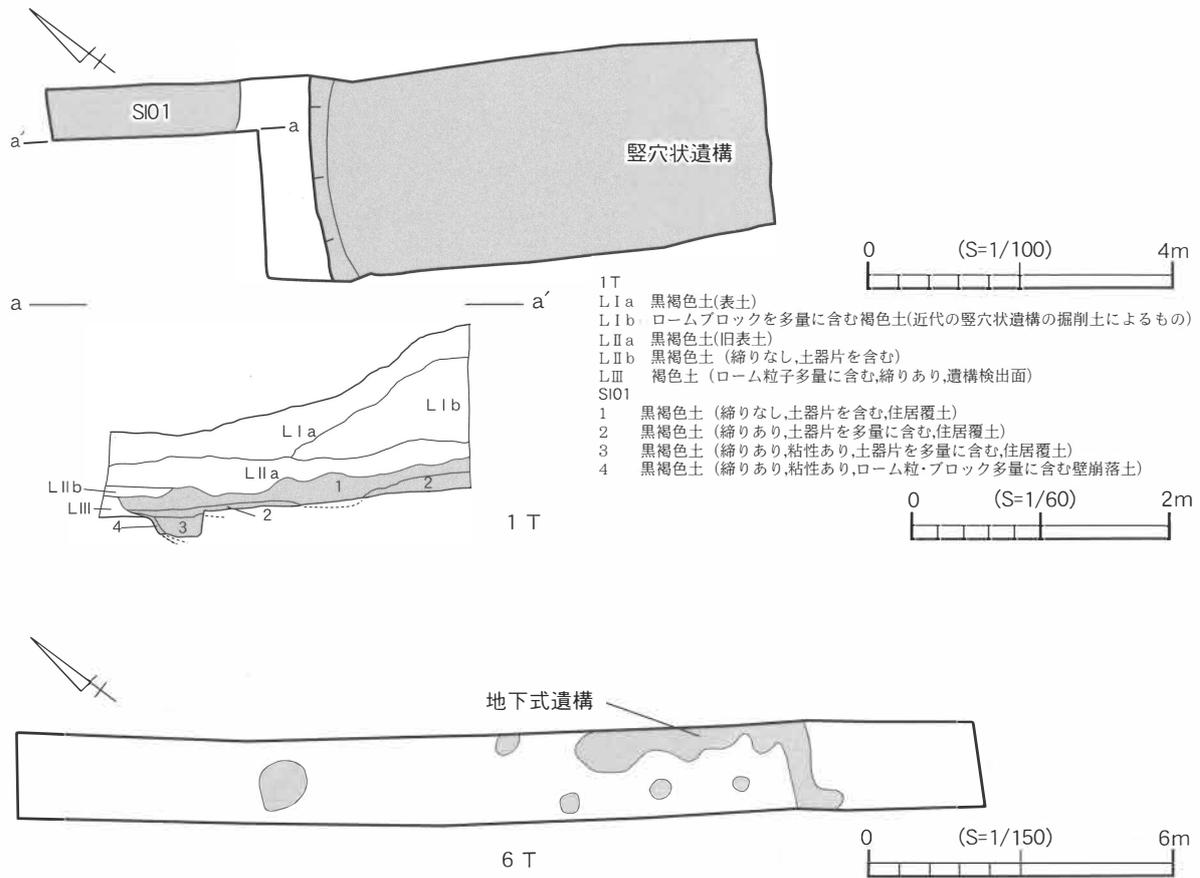
図21 主要トレンチ平面図・断面図

1 Tで確認された縄文時代後期～晩期の遺構・遺物包含層は、他の調査区では確認されなかった。よって1 T周辺に縄文時代後期～晩期の遺構・遺物包含層が形成されていると考えられる。

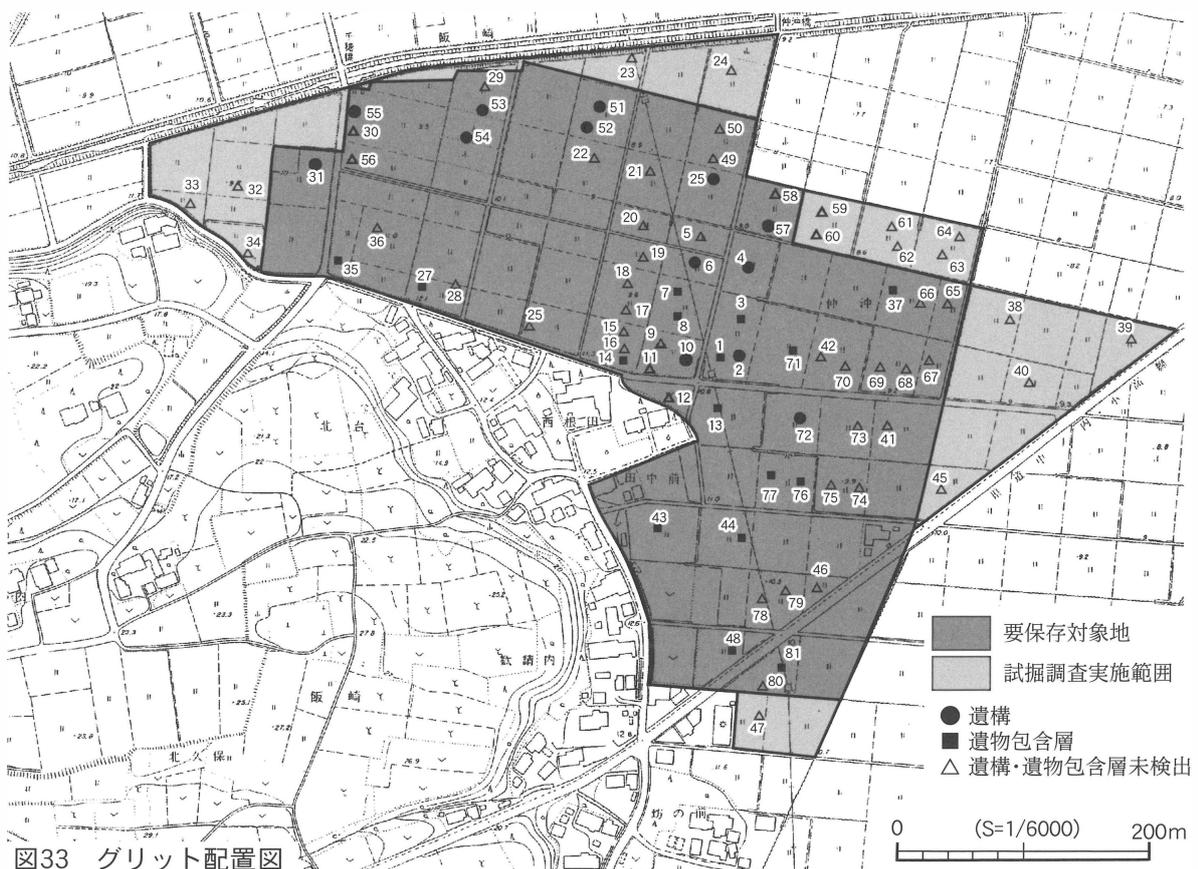
図33 グリッド配置図

遺構:調査区の範囲が1m×1mと狭いため平面形の全体を捉えられる遺構は少なかったが、25・55・72 Gでは直線的な堀込みが確認され、2・10・31・51・52・53・54 Gではピットが検出された。4 Gではピットならびに溝が確認され、6 Gでは溝が確認された。このうち72 Gの掘り込みについては断ち割り調査を行った。この遺構は地山であるロームを約15cm掘り込んでおり、壁は垂直気味に立ち上がる。壁から約16cm離れて幅40cm、深さ15cmの溝が1条巡っている。堆積土は暗褐色土を基調としてレンズ状の自然堆積を示している。掘り込み内部からは古墳時代後期の土師器が出土している(図34-8・11)。このように72 Gの遺構は、壁が垂直気味に立ち上がること・周溝状に溝があることから、豎

穴住居跡の可能性が考えられる。遺構の所属時期は図34-8・11が出土していることから古墳時代後期と推測される。ピットについては断割り調査を行っていないため時期等の詳細は不明であるが、これらのピットが確認されたグリットからは縄文時代早期末～中世陶器が出土していることから、構築時期は縄文時代早期末～中世の可能性が高いと考えられる。2Gで確認されたピットは平面形が隅丸方形を呈している。

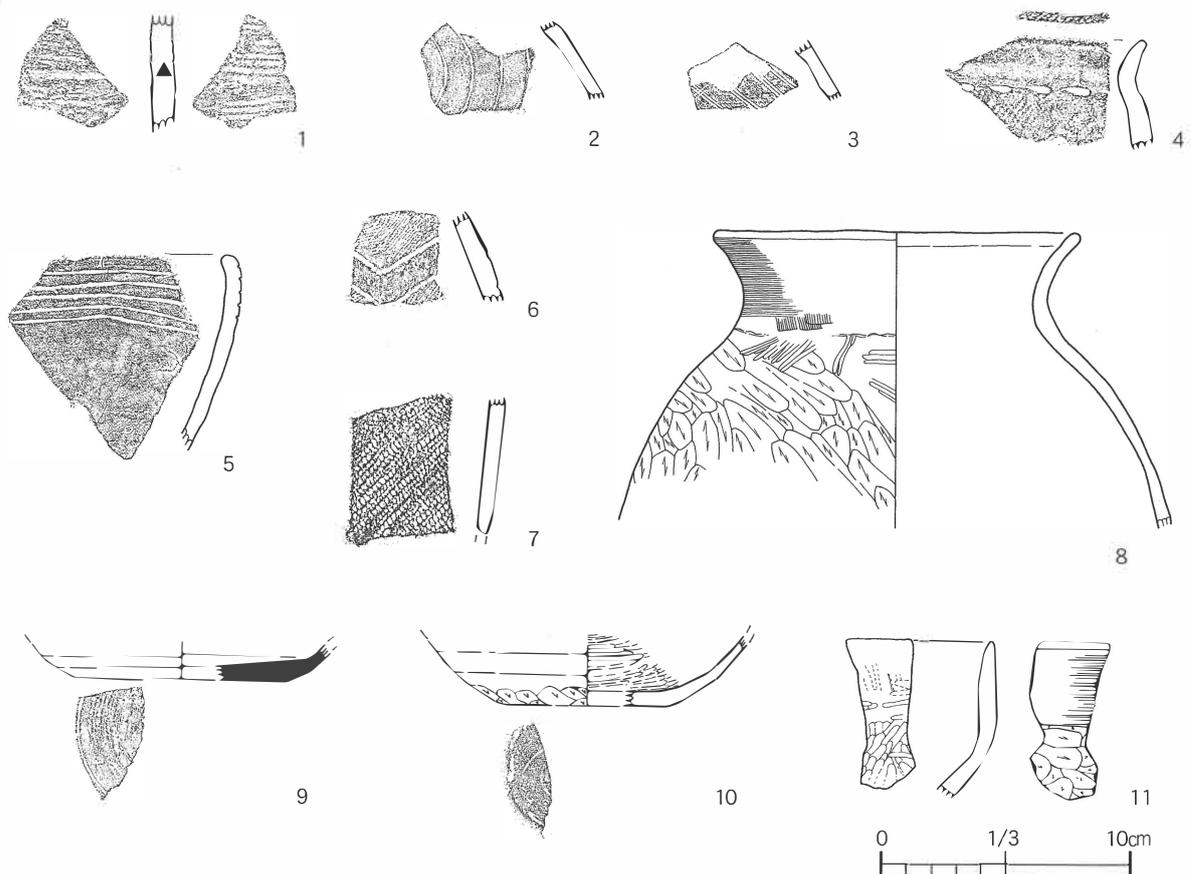
図34 出土遺物

出土遺物：図34-1は31Gから出土した縄文時代早期末葉の土器である。外面が無文で内面に条痕文が施され、胎土には繊維が混入している。

同図2～7は弥生時代中期に位置づけられる土器で、2は3Gから、3は7Gから、4～7は37Gから出土している。2はヘラ状工具の1本挽きにより重弧文が施されている。3は2本一描の工具により格子状の意匠が描かれている。4は外反する口縁部で、口縁端部には縄文が施されている。口縁部には横ナデが加えられ、刺突列が1列巡っている。5は若干内傾する口縁部で1本挽きの沈線が5条横走している。6は磨消縄文手法により山

形状の意匠を描出している。7は附加条縄文が施文されている。

同図8・11は72Gから、9は7Gから、10は14Gから出土している。8は土師器の甕である。体部から底部にかけて欠損しているため全体の器形を窺い知ることはできないが、体部から頸部にかけて括れ、口縁部は緩やかに外反する。口縁部から頸部にはヨコナデが施され、体部上半にはヘラケズリが施される。9は須恵器の坏である。底部には回転系切り後に回転ヘラケズリによる再調整がみられる。10はロクロを使用して整形された土師器の坏である。体部下半にはヘラケズリが、内面には黒色処理とミガキが施されている。底部には回転系切り後ヘラケズリ調整を施している。11は口縁が直立する土師器の坏である。口縁部にヨコナデ、体部にヘラケズリが施され、内面にはミガキが施されている。

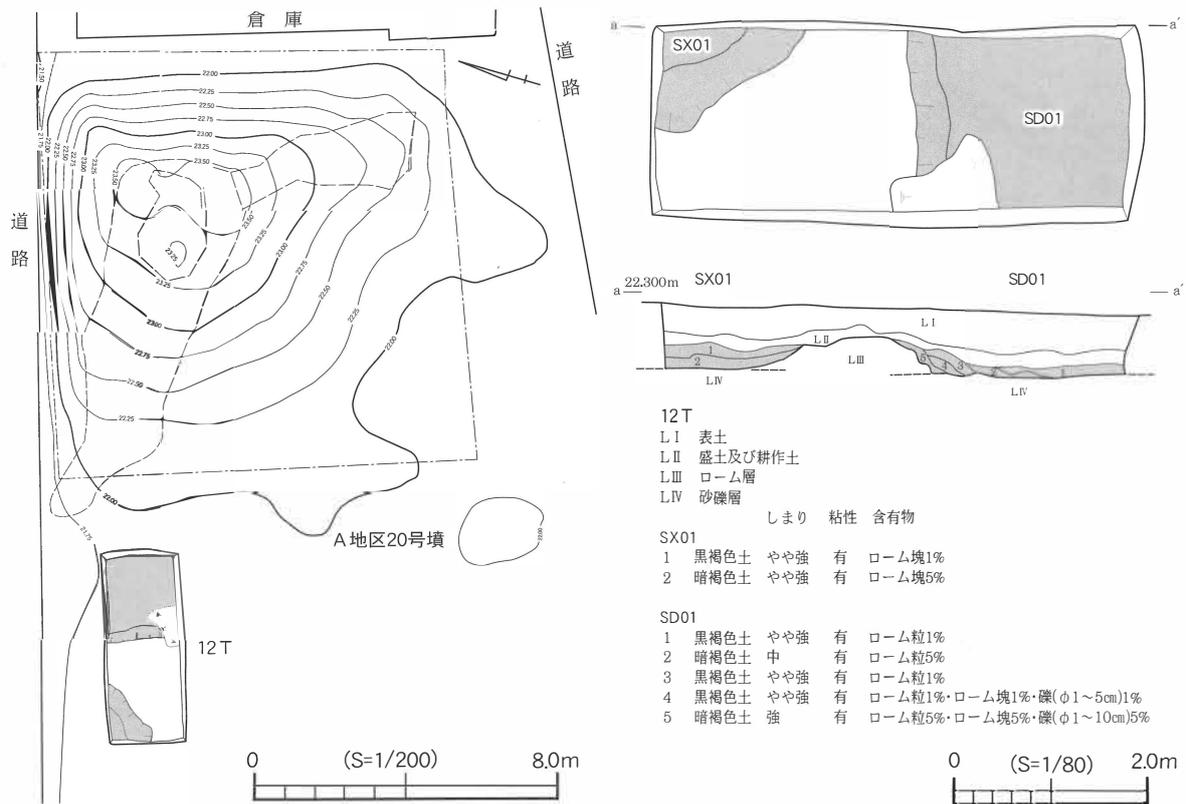
図41 A地区20号墳・12T平面図・断面図

この知見に基づいて改めて史跡範囲と墳丘の状態をみると、真野古墳群A地区20号墳は主軸長28.5mを計測する前方後円墳とされるが、後円部は後世に掘削を受け消滅し、また古墳の北側は県道により消滅、南側一帯も削平もしくは掘削を受け本来の古墳の形状を示す地点は残されていないことになる。つまり、古墳にともなう周溝の全ては史跡の外側に展開することとなり、それが遺存している可能性が残されているのは前方部前端付近のみということになる。史

跡指定地内には墳丘部、しかも前方部の一部のみが指定地として保存されているだけであり、墳丘ならびに周溝のほとんどが史跡指定外に展開し、それらはすでに消滅してしまった可能性が高い。

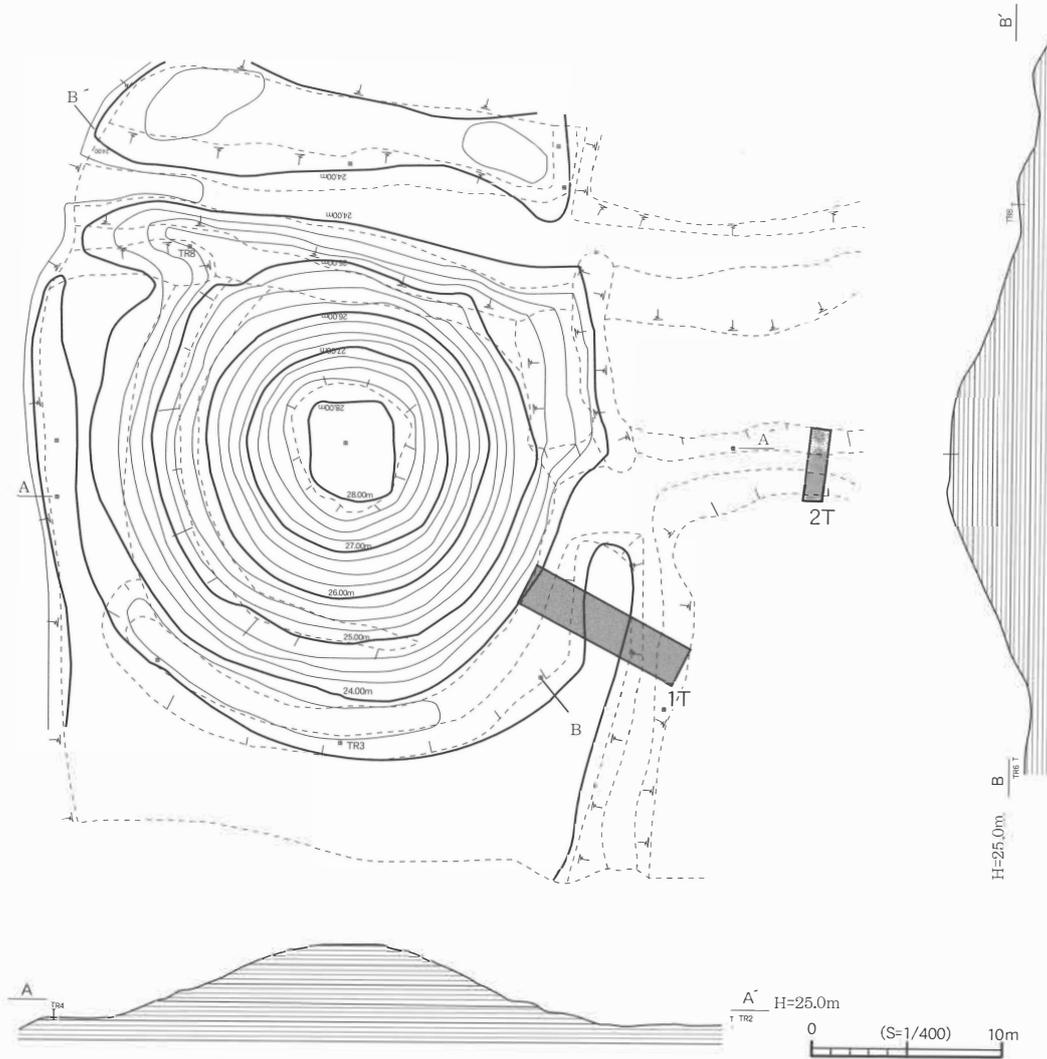
図47 一里段支群2号墳測量図

本古墳の測量調査ならびに試掘調査では、本古墳は直径25m・高さ4mの円墳であることが確認された。墳丘の北側は後世に掘削を受けているが、全体的には非常に良好な遺存状態である。墳頂平坦面は、標高28m付近に位置し、直径約6mを計測する。形状は、やや不整円形を呈していることから、墳丘積土の一部が流出もしくは崩壊している可能性がある。墳丘の北斜面から西斜面、そして南斜面にかけた標高25mの範囲では、幅1m程の平坦面を認識しており、この部分にテラスが巡る可能性がある。この想定に基づけば、本古墳は2段築成の墳丘構造を有していると理解される。墳丘の裾部を形成する傾斜変換線は標高24m付近に位置し、

その外周部は周囲よりも一段低いことから、この部分に周溝が巡っていたものと考えられる。

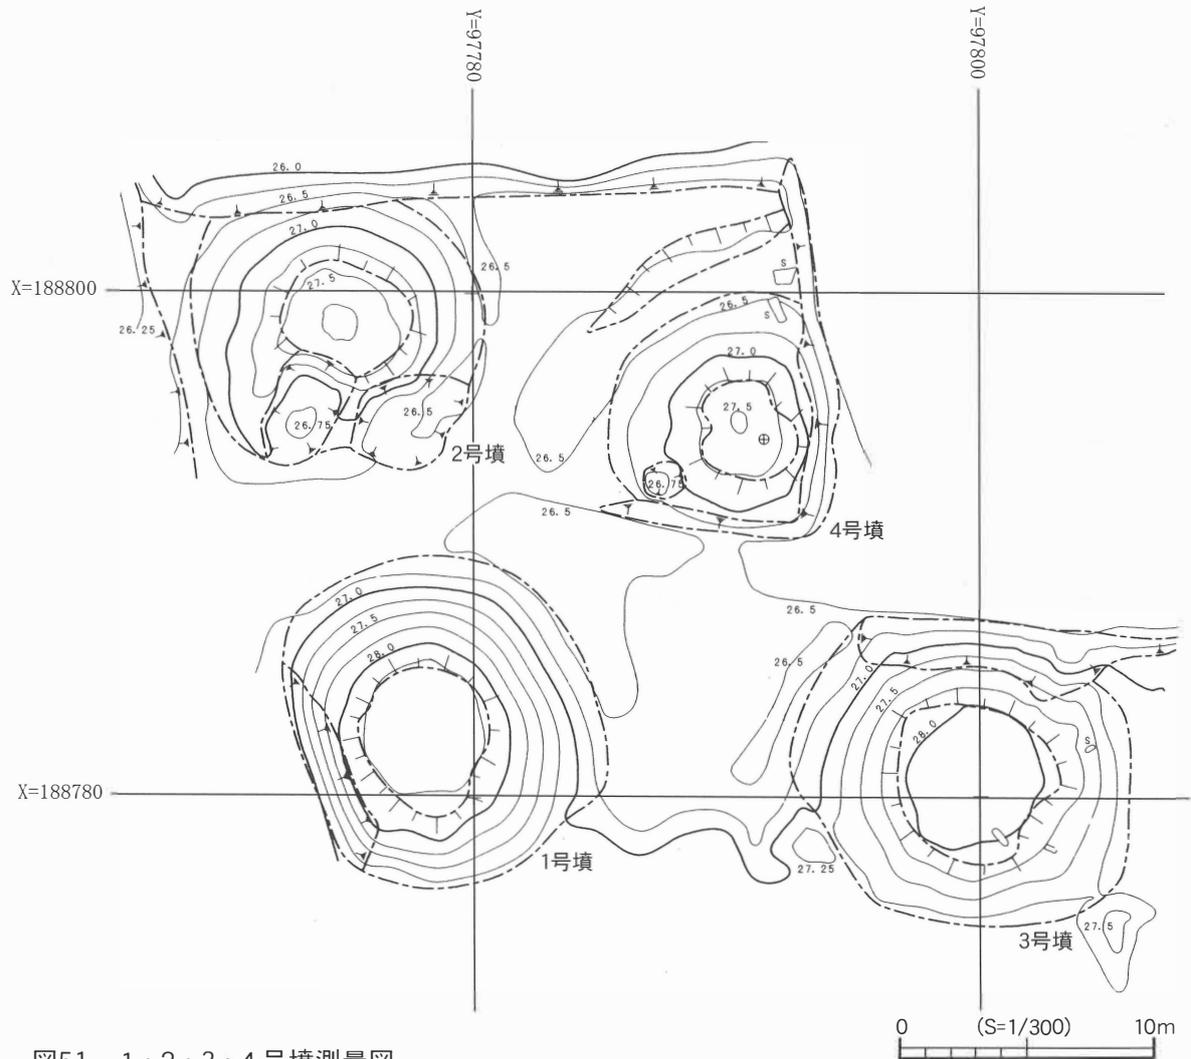
図51 1・2・3・4号墳測量図

今回測量図が作成された1号墳～4号墳のうち、2・4号墳は測量図が作成されないままに墳丘自体に盛土が施されているため、本来の古墳規模を知ることはできなかったが、いずれの古墳も直径15m以下の小規模な円墳であることは間違いなさであろう。

今回の測量調査は19基あるうちの4基の測量図作成であったが、先述したようこれまで不明であった各古墳の現状が把握されたことが、最も重要な調査成果であろう。すなわち、1号墳は墳丘西側の封土が削平を受けたために本来の形状を示しておらず、また墳丘西側の周溝も市道により破壊を受けていること。2号墳の墳丘は過去の盛土自体の流出が顕著であり、加えて周溝の大部分は史跡指定地の外側に展開していること。3号墳は、墳丘周辺の変更が著しく、また墳丘封土の流出が著しい。墳頂平端面には中世板碑とともに石室もしくは石棺を構築していたと思われる石材が散乱している。4号墳墳丘東側の裾部が掘削を受け、周溝の大部分は史跡指定地の外側に広く展開している可能性が高いことなどである。

つまり、真野古墳群B地区を構成するいずれの古墳も、墳丘もしくは古墳を構成する施設の一部が何らかの破壊を受けており、築造当時の形状を示している古墳は皆無であることが確認された。従って、本古墳群についても早急な保護対策を講じる必要があり、今後も継続的に本古墳群を構成する円墳の測量調査を実施し、まずは各古墳の位置関係と墳丘状態を明確に把握し、そして近い将来に真野古墳群A地区・B地区を含めた保存管理計画書の策定に繋げていく必要がある。

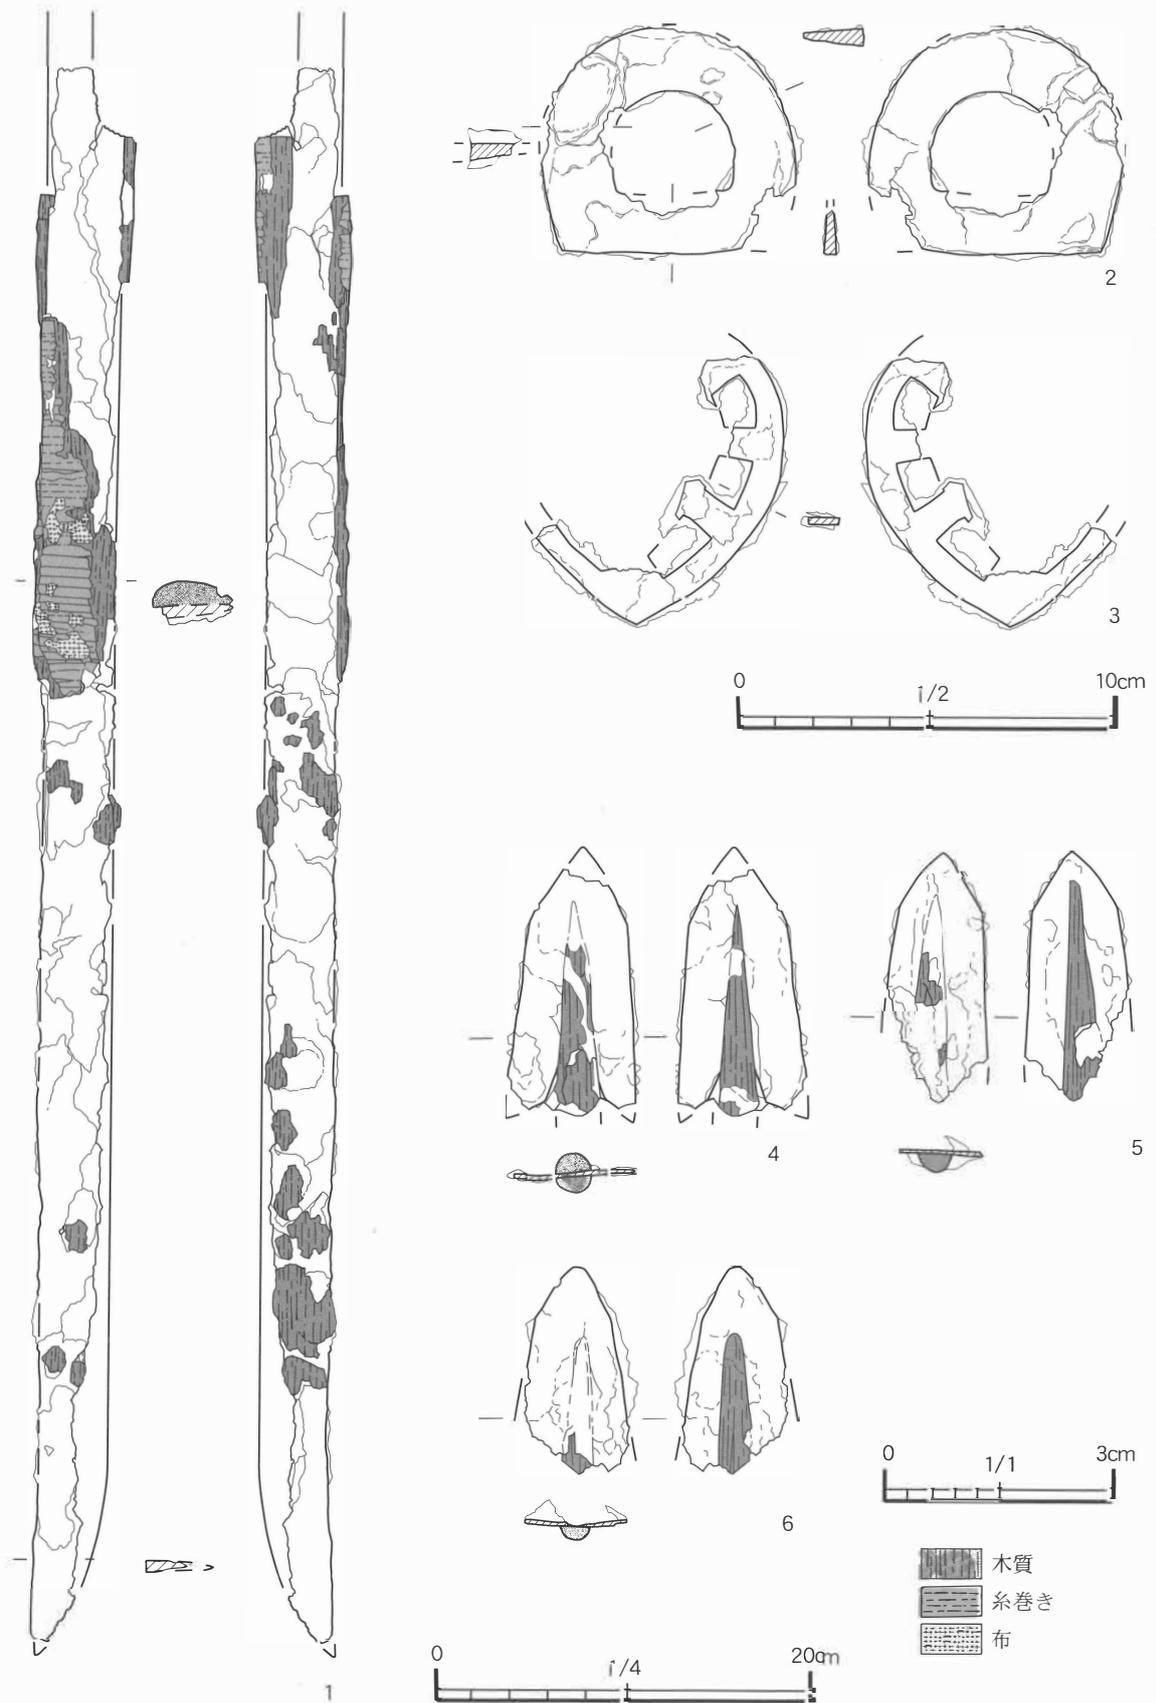
图54 浦尻古墳群鉄器 1

1 **鉄製直刀1** (図54-1)：残存長82.8cmを計測する鉄製直刀である。刀身の中央付近で折損しているが、互いは接合する関係にある。残存している範囲は、切先から関付近までであり、茎の大部分は失われている。刃長79.3cm、元幅4.1cm、先幅3.7cmを測る。先端は錆によって細くなっておりその形状は把握しがたいが、緩やかに湾曲していることからフクラ切先と思われる。刀身の断面形は二等辺三角形に近い形状の平棟平造りである。棟側の区の状態は判然としないが、刃方の区は湾曲する型式であると思われる。茎が折れた部分には目釘穴と思われる痕跡を残しているが判然としない。

このような状況から本直刀にともなう鞘は、木質の上に幅5mm程に裂いた皮もしくは樹皮を巻きつけているものと考えられる。更に布製品の痕跡は部分的に残されていることから、直刀すべてを被うようなものではなく、吊手等のような刀に付属する製品にかかわるものであった可能性がある。なお、鞘木を覆う皮状の痕跡を詳細に観察したが、樹皮のような繊維の状況を認めることができなかつたため、これらは獣皮のようなものと想定しておきたい。

刀身の詳細は不明であるが、断面の観察では棟は平坦で刃に向かって尖る二等辺三角形であることから、平棟平造りであると思われる。関は棟方・刃方ともに直角に落としこまれた両関の形態を示し、刀身側には木製の鞘が遺存している。鞘の上辺部分は刀身の棟面でもっており、棟全体を覆う形状ではない。この状態が本来の形状を示すものであるのか、欠損によるものかは判断しがたいが、本来の形状を示すのであれば、刀身の棟は鞘の上辺から見える形状であったと思われる。

7 鉄鏝1(図54-4):無頸式の鉄鏝である。先端部をやや失っているが、ほぼ全体が確認で

きる。長さ 3.15 cm・幅 1.2 cmを計測し、先端に近い部分で内側に向かって屈曲するため、平面形は五角形を呈する。根の中央には先端を鋭く尖らせた矢柄の木質が遺存している。

第1段階の鉄刀は鏢金具の採用により鉄製板鏢が装着された型式であるが、本古墳出土の直刀には鏢が伴わないので、第1段階の鉄刀よりも古式の様相を示している。もちろん、本古墳出土鉄刀は、その後の劣化に伴って鏢等の金具が朽ちた可能性もあるが、第2段階に採用される責金や足金物・鞘尻金具などが伴わないことは確実であり、年代的には第2段階の7世紀中葉まで新しくなることはない。つまり、本古墳出土の直刀の年代的な下限は第1段階の6世紀後半となる。この直刀には六窓ないしは八窓の透かしを持つ鉄製板鏢が含まれている。この特徴をもつ鏢は、大槻古墳群(六窓)、大仏古墳群(六窓)、蝦夷穴古墳(八窓)前原古墳(窓数不明)、跡見塚古墳群(八窓)、清戸迫横穴(八窓カ?) 観音山古墳群(八窓)などの出土がある(註6)。いずれも横穴式石室もしくは横穴からの出土例であり、6世紀末から7世紀前半にかけての時期と考えられる。

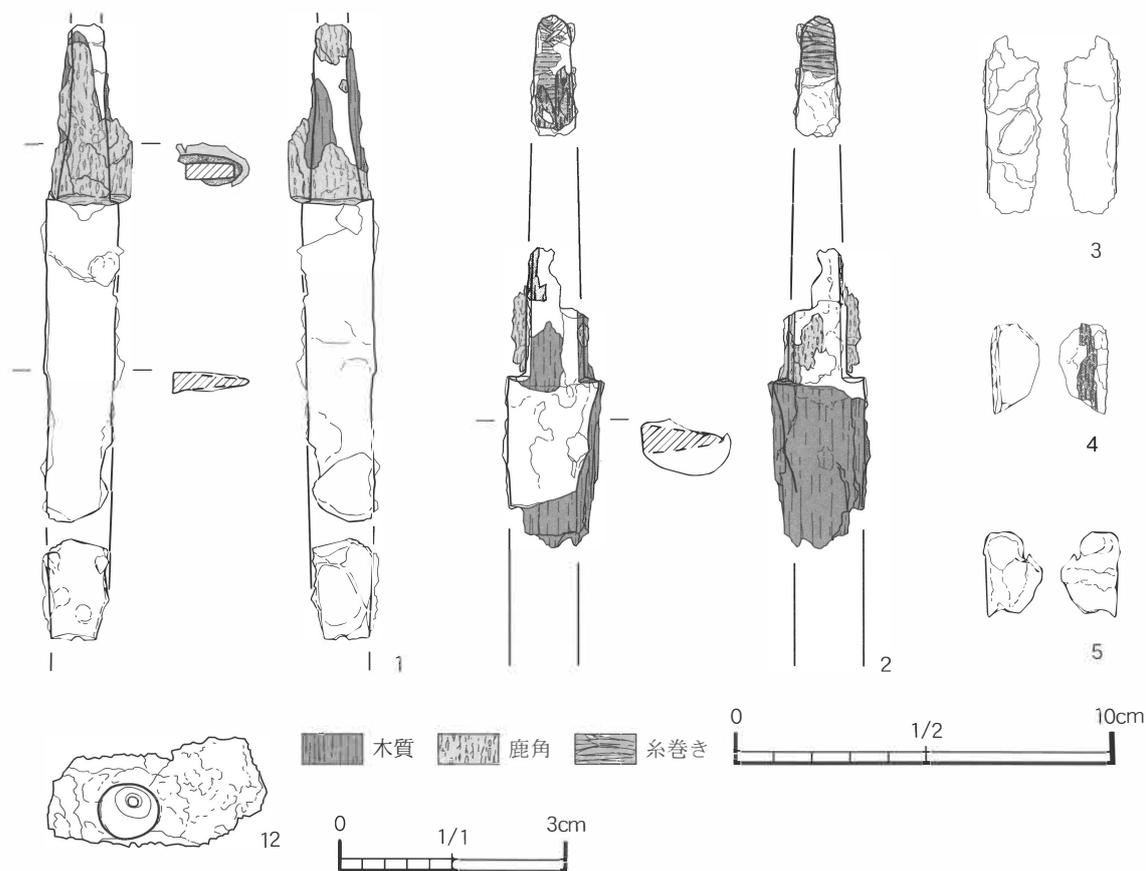
図55 浦尻古墳群鉄器 2

11~13(図 55 - 3 ~ 5) : この 3 点の資料は上述した鉄製品の一部であると思われるが、厳密な同定は困難である。木質が残る部分があることから刀子の破片である可能性が高い。

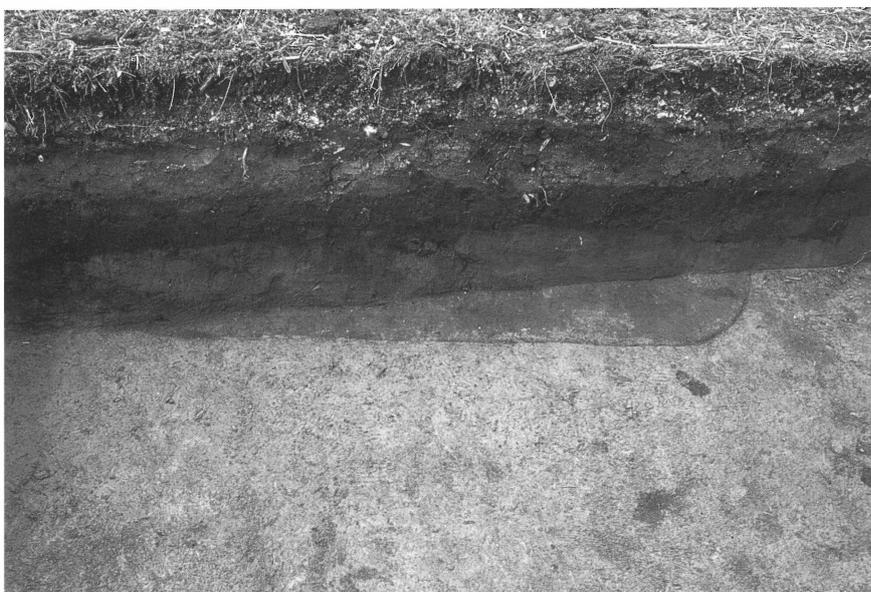
1 トレンチ SI01

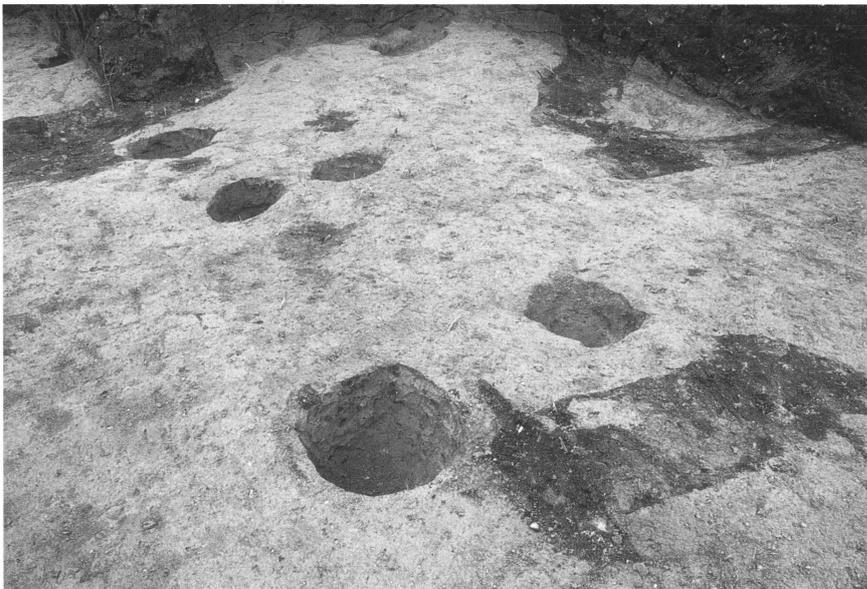
2 トレンチ P1～P3
