# 史跡上野国分寺跡

## 発掘調査概要 8

1987

群馬県教育委員会

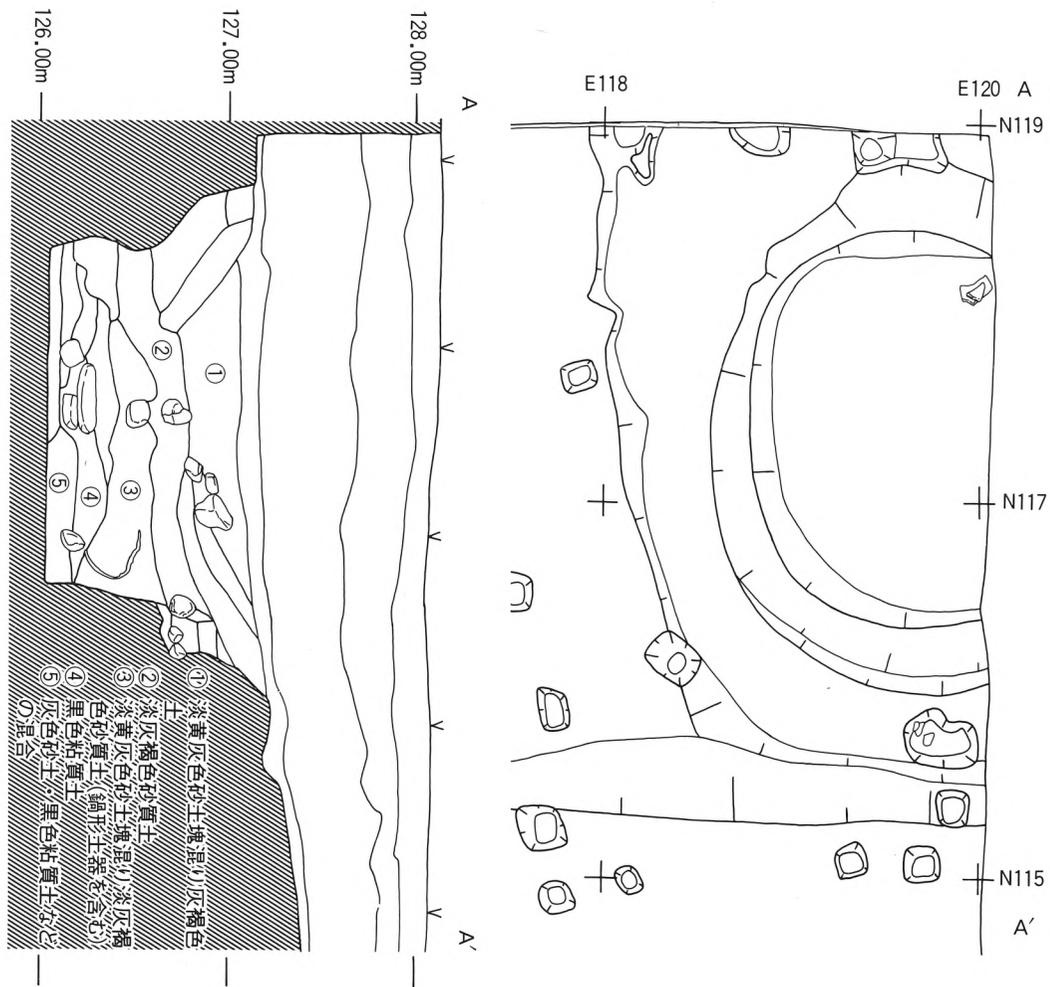
Fig. 6 SK101 1/40

SK101 調査地の北端、N117・E120を中心とする位置で素掘りの土壌が検出された。東側約1/2は調査地外となる。上面は南北270cm、東西140cm（以上）の楕円形で、検出面からの深さは約120cmである。掘形は上半部はラッパ状に開き気味となるが、下半部は垂直に近い急角度であり、底部は平坦である。底部には自然堆積とみられる、木炭小片を含む灰色砂土・暗灰褐色などの混合土が厚さ約15cmである。その上に径30cm程の扁平玉石を含む黒色粘質土があり、さらに砂土塊を含む褐色土がのる。堆積状態は掘り上げた土を使った人為的な埋め戻しであることを示しており、断面の観察により南側から土砂の投入が行われたことがわかる。埋土下部に内耳鍋形土器のほぼ完形品が1個入っており、これが15世紀中期頃のものと思われることから、この頃に埋め戻されたと推定される。用途、性格については不明である。

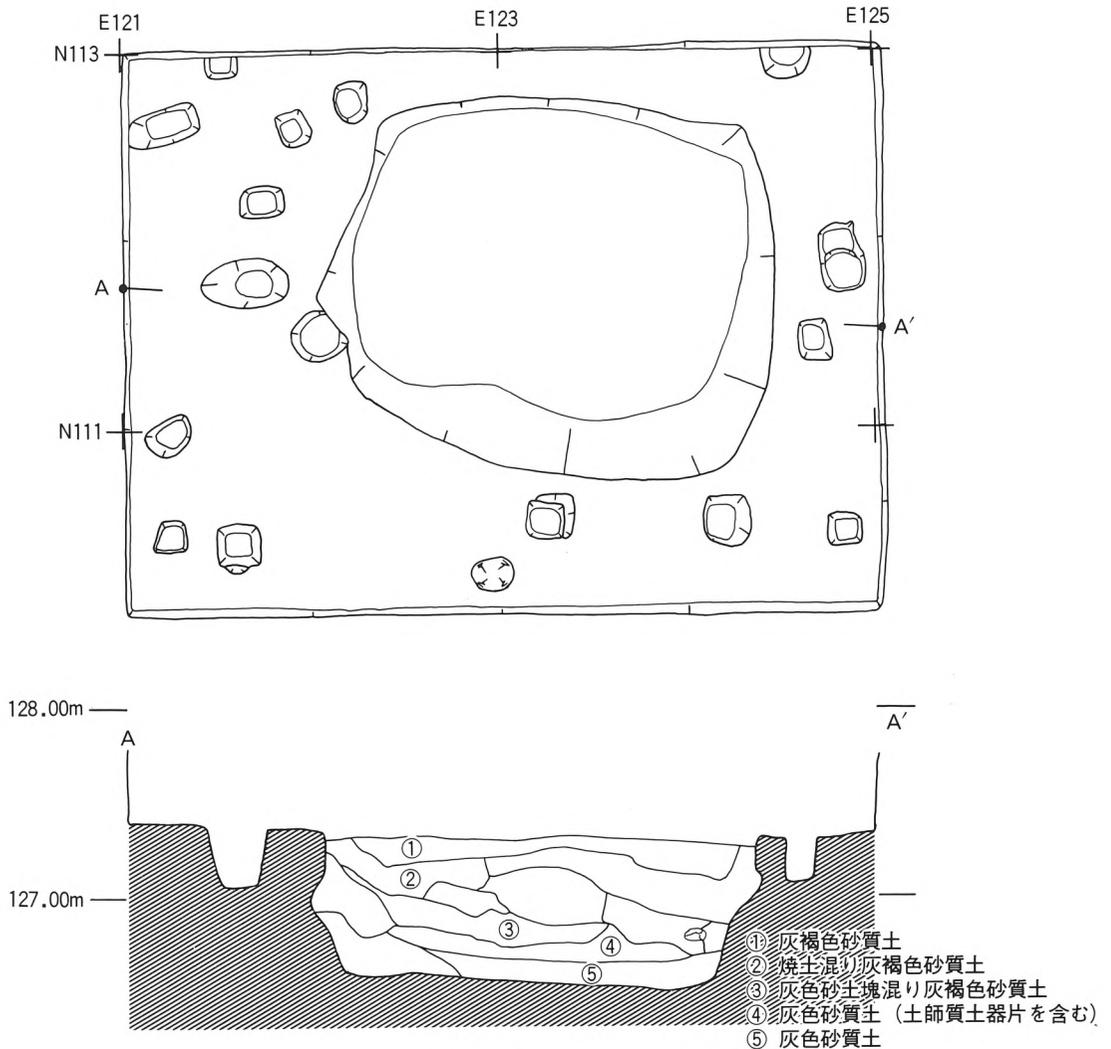
Fig. 8 S K 102 1/40

SK102 調査地の東端、N112・E123を中心とする位置で素掘りの土壌が検出された。上面は東西230cm・南北200cmの隅丸長方形で、検出面からの深さは約85cmである。掘形は70°前後の急角度であるが、地山の灰色細砂層にあたる部分で壁面の崩落による挟れが生じている。底部は平

坦に整えたようになっている。方位はW-10°30'-Nを示す。埋土は地山の砂土塊を含む灰褐色砂質土を主体とし、上半部には焼土小粒と木炭小粒が少量混じっている。断面の観察では、短時間の内に南西方向から埋め戻された状況が認められる。底部には遺物がみられず、埋土中にも素焼きの土器小片1点が混じっていたのみである。周辺には小柱穴が多数あるが、これに伴う顕著な遺構は確認できない。形状、埋土からS K 101と同様のものとみられるが、時期と用途を確定する資料は得られなかった。

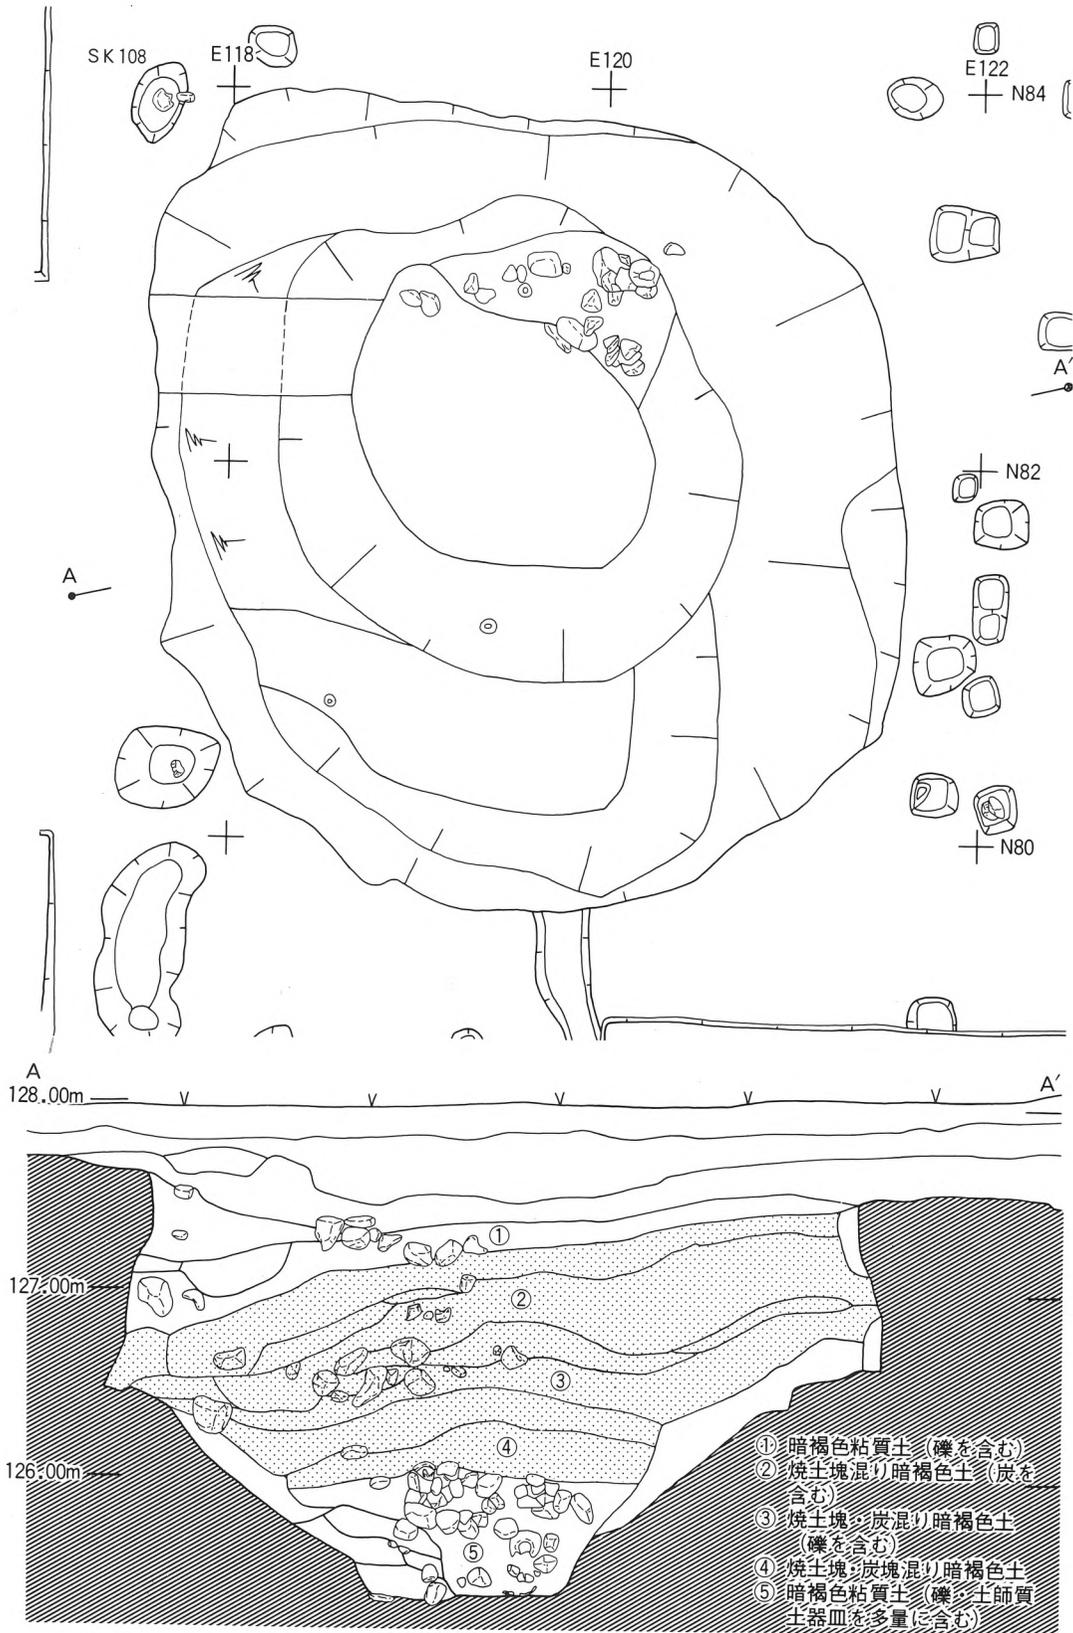
Fig. 9 S K 103 1/40

S K 103 N 82・E 119を中心とする位置で、大規模な円形土壌が検出された。上面は東西400×南北420cmの円形、底部は東西100×南北150cmの楕円形をなし、検出面からの深さは約250cmである。掘形は上半部は垂直に近く、下半部は65°前後の急傾斜である。この変化点の南側と北側に、

足場状の狭い平坦部が造られている。底部の北半部には、径5～20cmの礫が厚さ約70cmで投げ込まれた状態で堆積しており、凹石、基壇の化粧石とみられる角閃石安山岩切石、内耳鍋形土器片などが混じていたが、特に夥しい量の土師質土器皿とその破片が含まれていることに注目された。埋土の状態をみると、礫と皿の投入後に崩落した地山の砂土と表土の暗褐色土の混合土が底部から厚さ60cmで堆積しており、その上部には厚さ約130cmの焼土混り層がある。この焼土混り層は米粒～ピンポン球大の焼土塊、黒色灰および暗褐色土が混じり合ったもので、それぞれの含有量により11層に細分できる。この中には木片および竹が焼けたものが含まれており、また5～20cm大の礫が点在している。堆積状況からみて、一時に投入されたものと判断される。その上には、暗褐色土と黄灰色砂土塊が堆積しており、この中にも小礫が含まれていた。こうした埋土の状況から、①土壌が掘られる→②北側から礫・土師質土器皿が投入される→③南側から地山の崩落などによる自然堆積層が形成される→④若干の時間を経過した後に焼土混り土が投入される→⑤引き続いて暗褐色土などによる埋め戻しが行われる、との過程が想定できる。このS K 103は、これまでに寺域北半部で検出された土壌の中で最大規模のものである。皿には完形品も多いが、灯明皿として使用された痕跡は認められない。礫などと混在してあることから、何らかの行事に使用されたものが一括して廃棄された状態とみられる。焼土は、この近くで木片、竹などを焼く行為が行われ、その残りが投入されたものであろう。土師質土器皿はその形状から14世紀末から15世紀中期のものであり、投棄されたのもその頃と判断される。土壌はこれより以前に造られていたとみられ、皿の投棄に関連して掘られたものとは見なし難い。周辺にこれに係る遺構は確認できず、本来の用途は不明である。

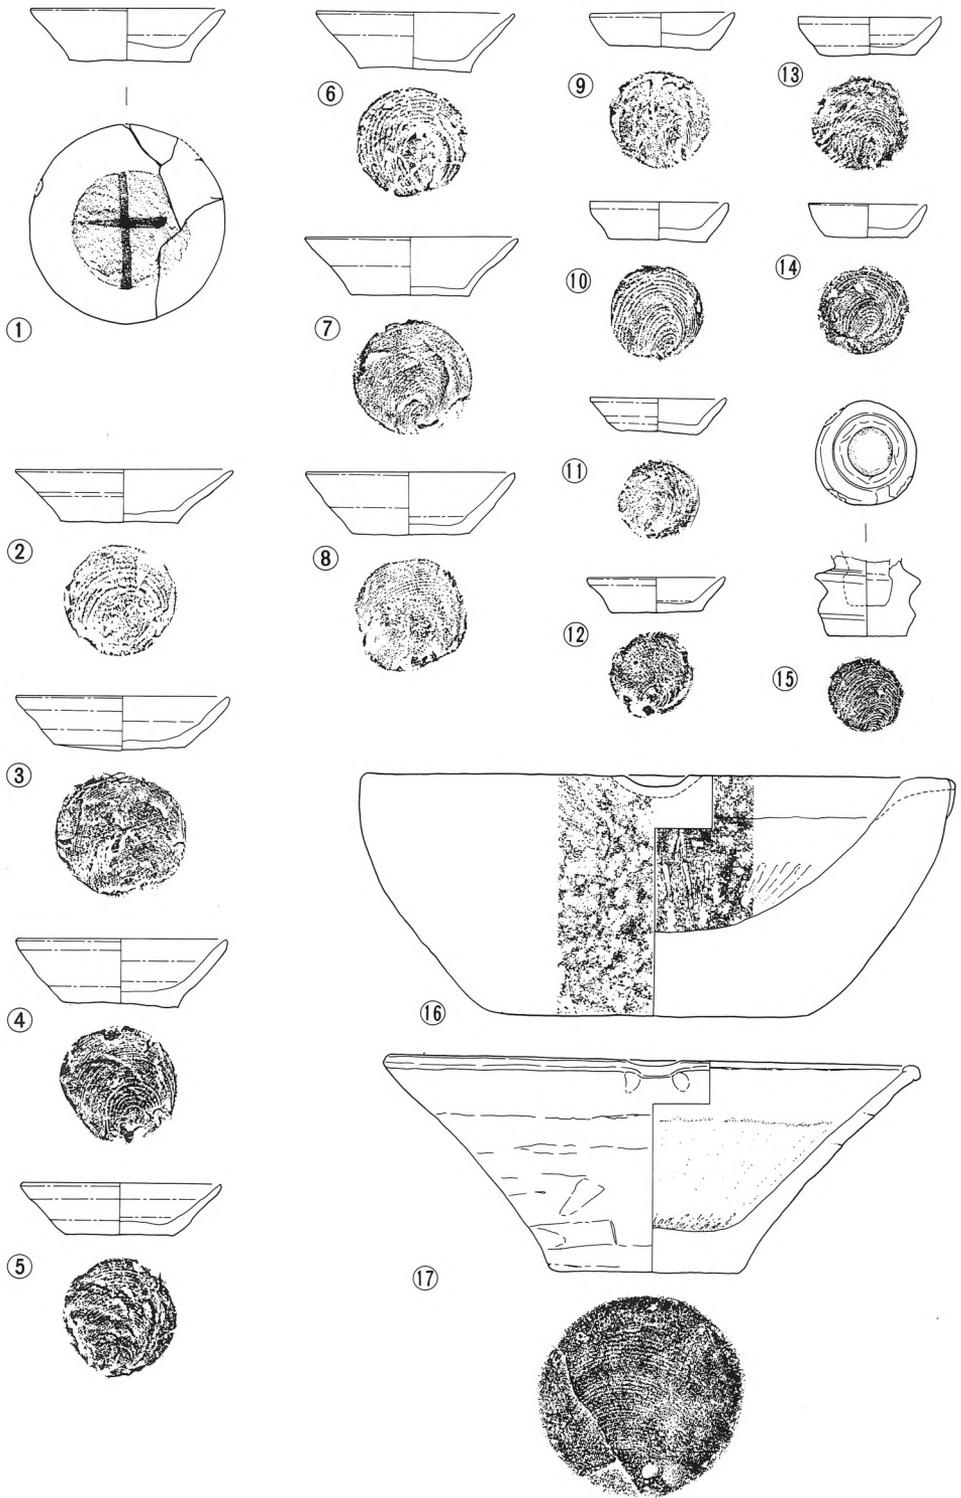
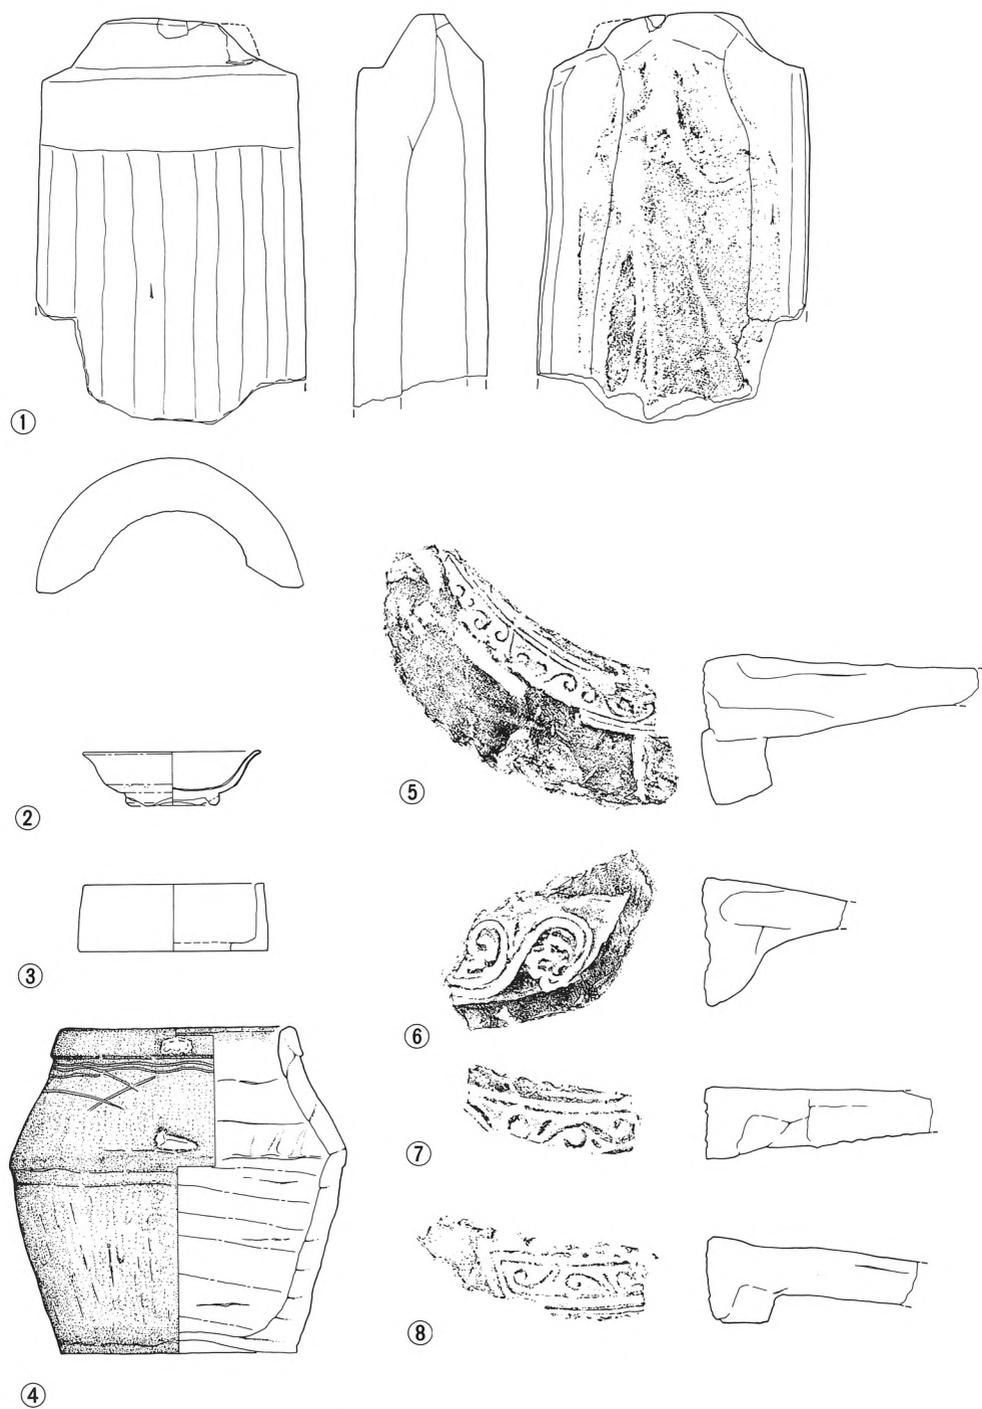
Fig. 10 S K 103出土遺物 1 縮尺1/4

Fig. 11 S K 103出土遺物 2 縮尺1/4

第33次調査では、土器・瓦片・石製品などが、整理収納用コンテナバット45個分出土した。表土層中および検出面である地山面上からは、少量の土器片と瓦片が出土したのみで、大部分は土壌内からの出土である。このうち特筆されるものとして、円形大土壺であるS K 103から出土した多数の土師質土器皿がある。これらは土壌底部近くに堆積した多量の礫の中に混じっていたもので、約300個分があり、このうち約60個がほぼ完形で、残りは破片の状態出土した。これらの中の完形品および復元可能なもの147個の法量を計測し、その分布状況を示したのがTable. 2である。これによると、①口径113mm・器高30mmを中心とした中型群、口径72mm・器高18mmを中心とした小型群の2つの群に大別できる、②中型：小型=44：103の比率となる、③各群はさらに2～3群に細区分できる、④例外的に大型のものが1個ある、といった傾向を読みとることができる。成形技法は、左回転ロクロ成形後糸切りしたもので、底部は未調整である点で共通している。③は工人の違い、ないしは製作の時間的な前後関係によるものとみられる。器面に黒斑を伴うものがあるが、油煙が付着したものはみられず、灯明皿として使用された痕跡は認められない。この器形の皿は、これまでの調査では墓墳の埋土中に5個前後がまとまった状態に入っている例が多く確認されている。実用性のある食器とは考えにくい小型のものが多いことを考慮すると、墓葬などの祭儀あるいは供献用具であった可能性が強い。S K 103の出土状態からは、集団の祭儀に使用されたものが一括して土壌中に投棄された状況を窺うことができる。皿が出土した層のやや上から、同質の胎土を用い、同様な技法で作られた小型の花瓶とみられる土製品 (Fig. 10—⑮) が出土しており、これも祭儀用具の1種と考えられる。これらの皿は、関越自動車道路線敷の国分僧寺・尼寺中間地域の発掘調査の報告 (巻末の参考文献を参照) と照合すると、14世紀末期～15世紀前半期のものとみることができる。S K 103の埋土中からは、これ以外に陶製と石製の播鉢・鍋・壺・碗などの土器片、中世瓦片、凹石、それに国分寺の基壇化粧に使われたとみられる切り込みをもつ板状の角閃石安山岩 (P L. 14—3)、軒平瓦片などが出土している。

番号	出土位置	種類	法 量 (mm)			胎 土		焼 成	色 調	成形・調整・その他	図版番号
			口 径	底部径	高 さ	素 地	挟 雑 物				
Fig10 ①	埋 土層	土師質土器皿	102	64	28	粗	砂粒を含む	軟	質 黄灰色	左回転ロクロ成形後、底部糸切り未調整。体部を一部欠失。底部外面に「十」の墨書あり。	PL 13-1
②	焼土下層	土師質土器皿	116	60	29	粗	砂粒を含む	軟	質 黄灰色	左回転ロクロ成形後、底部糸切り未調整。完形。	
③	埋 土層	土師質土器皿	115	68	30	粗	砂粒を含む	軟	質 赤褐色	左回転ロクロ成形後、底部糸切り未調整。完形。	
④	埋土下層 SW区	土師質土器皿	111	62	35	粗	砂粒を含む	軟	質 黄灰色	左回転ロクロ成形後、底部糸切り未調整。ほぼ完形。	
⑤	埋土下層	土師質土器皿	106	58	29	粗	砂粒を含む	軟	質 黄灰色	左回転ロクロ成形後、底部糸切り未調整。口辺を一部欠失。	
⑥	埋土下層 SW区	土師質土器皿	107	70	30	粗	砂粒を含む	軟	質 黄灰色	左回転ロクロ成形後、底部糸切り未調整。ほぼ完形。	
⑦	埋土下層 SW区	土師質土器皿	114	62	30	粗	砂粒を含む	軟	質 黄灰色	左回転ロクロ成形後、底部糸切り未調整。口辺を僅かに欠失。	
⑧	埋土下層	土師質土器皿	110	62	33	粗	砂粒を含む	軟	質 黄灰色	左回転ロクロ成形後、底部糸切り未調整。口辺を僅かに欠失。	
⑨	埋土下層 SW区	土師質土器小	77	54	18	粗	砂粒を含む	軟	質 黄灰色、底部外面黒灰色	左回転ロクロ成形後、底部糸切り未調整。完形。	
⑩	埋土下層 SW区	土師質土器小	73	51	17	粗	砂粒を含む	軟	質 黄灰色、底部内外面黒灰色	左回転ロクロ成形後、底部糸切り未調整。完形。	
⑪	埋土下層 SW区	土師質土器小	72	40	13	粗	砂粒を含む	軟	質 黄灰色	左回転ロクロ成形後、底部糸切り未調整。完形。	13-4
⑫	埋土下層 SW区	土師質土器小	73	48	14	粗	砂粒を含む	軟	質 灰褐色	左回転ロクロ成形後、底部糸切り未調整。ほぼ完形。

また埋土中層の焼土混り層からは、木炭・竹の炭化物に混じって、これらの焼き上げに使われたとみられる表面に円形の焼痕がついた角柱状の角閃石安山岩切石が出土している。

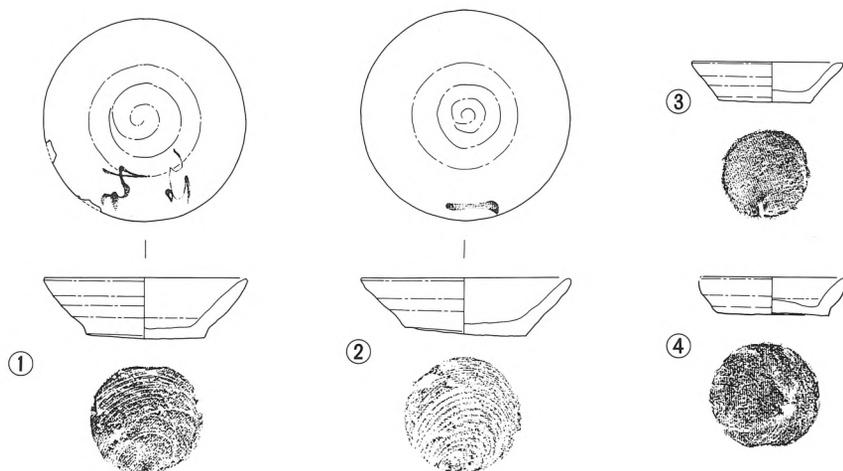
Fig. 12 小円形土壙（S K 108）出土遺物 縮尺1/4

S K 103の北西にある小円形土壙（S K 108）の埋土中から、土師質土器皿が4個伏せて重ねた状態で出土した。中型が2個、小型が2個あり、いずれも器形、成形技法ともにS K 103出土のものと同通している。中型のものの体部内面には墨書があり、1つは2文字を横書きしており「由尔」と読み、もう1つは「一」である。墨書の意味は不詳であるが、出土状態はこの種の皿が祭儀用に使われたことを示しており、S K 103から出土したものの用途を知る上で参考となる。

番号	出土位置	種類	法 量 (mm)			胎 土		焼 成 色 調	成形・調整・その他	図版番号
			口 径	底部径	高 さ	素 地	挟 雑 物			
①	埋 土	土師質土器 皿	109	63	33	粗	砂粒を含む	軟 質 黄褐色	左回転ロクロ成形後、底部糸切り、未調整。ほぼ完形。体部内面に「由尔」とみられる墨書あり。	P.L. 15-1
②	埋 土	土師質土器 皿	110	65	30	粗	砂粒を含む	軟 質 赤褐色	左回転ロクロ成形後、底部糸切り、未調整。完形。体部内面に「一」の墨書あり。	
③	埋 土	土師質土器 小 皿	86	50	22	粗	砂粒を含む	軟 質 黄褐色	左回転ロクロ成形後、底部糸切り、未調整。完形。	
④	埋 土	土師質土器 小 皿	79	58	20	粗	砂粒を含む	軟 質 黄褐色	左回転ロクロ成形後、底部糸切り、未調整。完形。

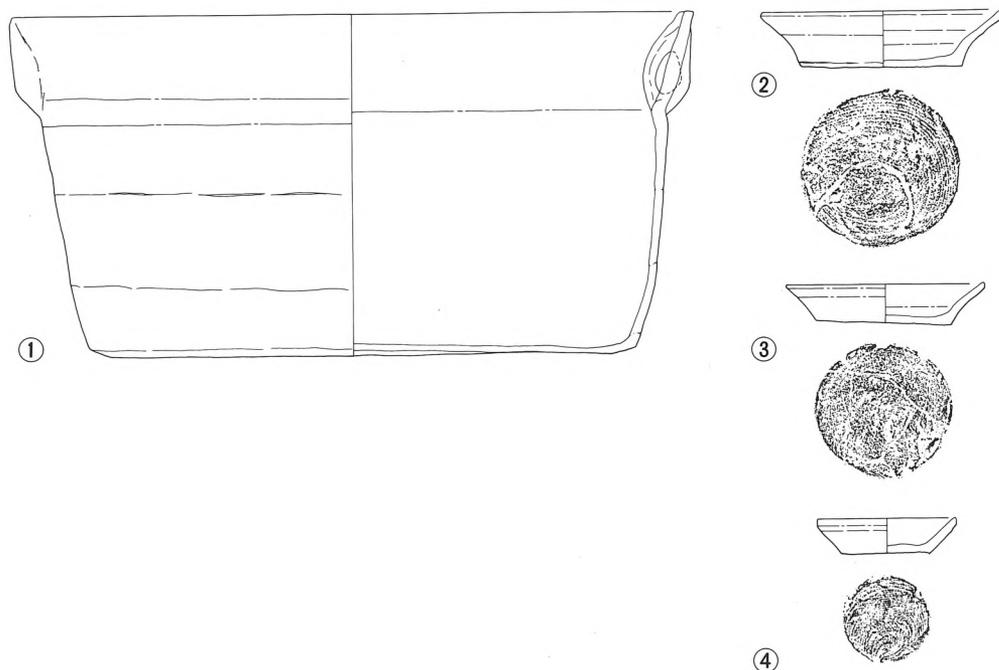
Fig. 13 第33次調査区出土遺物 縮尺1/4 ①S K 101 ②~④墓壇

S K 101の埋土下部の砂土塊混り淡灰褐色砂質土中から、内耳鍋形土器1個が出土した。耳は2個で、口縁部は緩く外反し、平底である。体部外面には煤が付着している。これまでの調査で寺域内の土壙・井戸遺構などから内耳鍋形土器が出土しているが、これらは口径が26~27cmの小型、30~32cmの中型、35~37cmの大型のものに大別でき、本品は大型に属する。国分僧寺・尼寺中間地域での編年に従うと15世紀中期のものであり、S K 103出土の皿とはほぼ同時期である。

S K 103の西側で検出された円形墓壇の埋土中からも、土師質土器皿が3個出土している。いずれもS K 103出土のものに較べて底径が大きく、体部は底部近くで強く押さえがされて直立状となり、そこから口縁部にかけては直線状に外反する形状である。S K 103出土のものに後出する、15世紀末期のものと思われる。

番号	出土位置	種類	法 量 (mm)			胎 土		焼 成	色 調	成形・調整・その他	図版番号
			口 径	底部径	高 さ	素 地	挟 雑 物				
①	S K 101	内耳鍋形土器	360	287	182	粗	砂粒を含む	軟 質	外面黒色 断面黄褐色	輪積成形後全体にヨコナデ。底部及び体部外面下部に横位のヨコケズリ。底部 $\frac{1}{2}$ と口辺の一部を欠く。体部外面は火を受け煤の付着が目立つ。	P.L. 15-3
②	N81・E116墓壇	土師質土器皿	128	82	30	粗	砂粒を含む	軟 質	灰褐色	左回転ロクロ成形後、底部糸切り未調整。一部欠失。	15-2
③	N81・E116墓壇	土師質土器皿	105	72	26	粗	砂粒を含む	軟 質	灰褐色	左回転ロクロ成形後、底部糸切り未調整。一部欠失。	
④	S K 103焼土上面墓壇	土師質土器小皿	74	47	14	粗	砂粒を含む	軟 質	黄灰色	左回転ロクロ成形後、底部糸切り未調整。口辺及び底部を一部欠失。

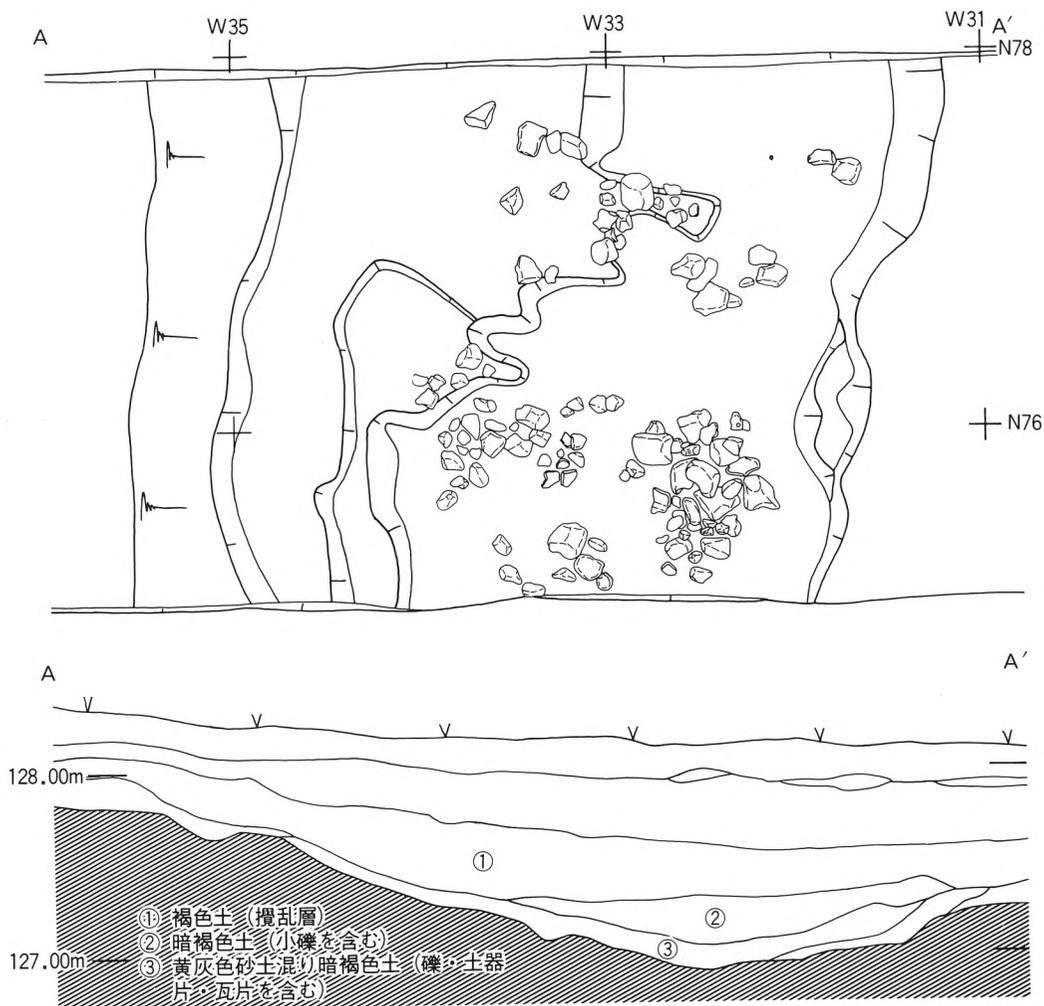
Fig. 15 S D 09 c 1/40

S D09 N75~78・W31~35で、地山を浅い皿状に掘り込んで造られた南北溝(S D09c)が検出された。上部幅370cm・底部幅100~200cm・深さ約35cm(東岸から)で僅かに北が低くなって

いる。この溝は地山が東に向って下がっていく、地形の変化点に造られている。埋土は自然堆積状で、地山の砂土を含む暗褐色土を主体とし、底部近くには5~20cm大の礫・瓦小片・中世の土器片を多く含んでいる。この北東のN80~86・W27~30でも、南西から北東への同様の素掘りの溝(S D 09 b)が検出されている。この東岸部は、ほぼ並行して造られている上部幅約100cmの小溝(S D 17)に切られている。その位置と形状からS D 09 bはS D 09 cの北側の延長部分であると判断でき、また第20次(西)調査で検出されたS D 09の南西への延長部に当たるものとみられる。砂質土状の黄褐色土で埋まるが、これには小礫・瓦小片が混じっている。流水・滞水の痕跡は認められない。出土する遺物から中世のものと判断される。

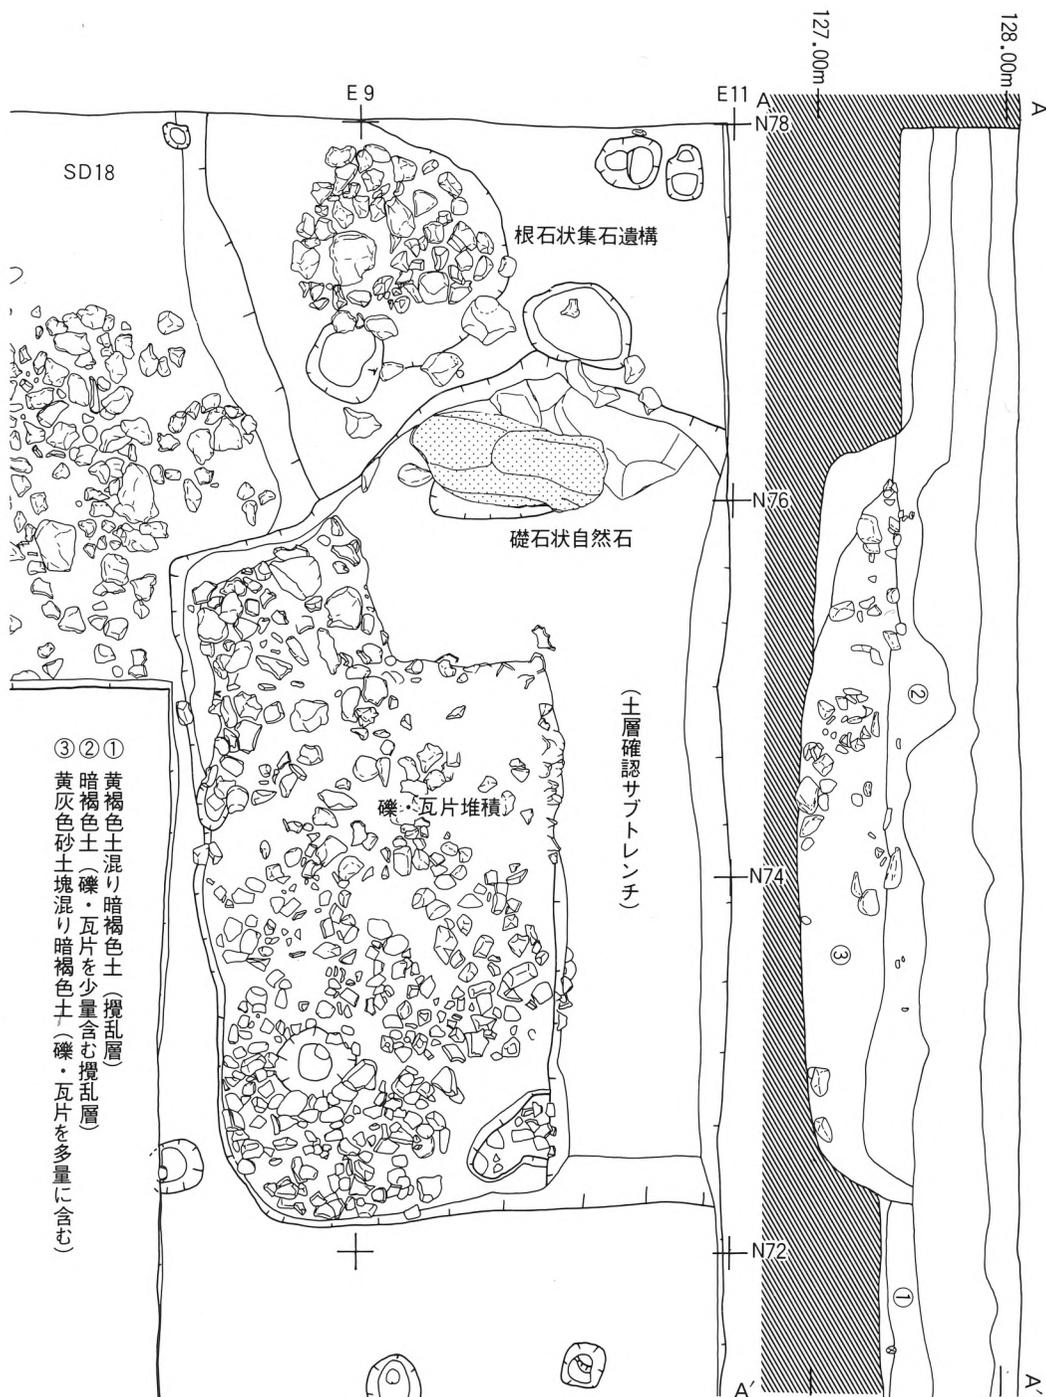
Fig. 16 S K 105 1/40

SK105 調査区の東端N72~76・E8~11で、素掘りの方形土壇が検出された。南北360cm・東西260cm以上で、検出面からの深さは約40cmである。この内部に暗褐色土とともに5~20cm大の

礫が多量に投棄された状態が入っており、瓦片も多数混じっていた。この状況を観察すると、礫の入り方には粗密があって乱雑であり、また瓦片は小片で不規則に入っていることから、意図的な基礎地形といった様相は認められない。土壌本来の用途は不明であるが、礫・瓦片は不用物を窪地に投入したものとみられ、混入物から近世になされたものと推定される。この土壌の北端に

幅200cm・奥行き80cm程の半円形をした掘形があり、この中に幅100cm×高さ60cm×厚さ30cmの大きさで、一面が平坦な自然石が1個北側から南へ落ち込む状態であるのが検出された。その北東1mに径約100cmで皿形に掘られた中に、5～30cm大の礫が密に入った礎石根石状の集石遺構が検出されたため、講堂の礎石の1つかと見られた。しかし、この付近の地山を観察すると、その中には同質の自然石が入り込んだ状態であり、また根石状集石遺構には石臼の破片が混じっていたこと、南・北・西側に同種の遺構の存在が確認されなかったことから、これは直接講堂の遺構に関係するものではないと判断された。

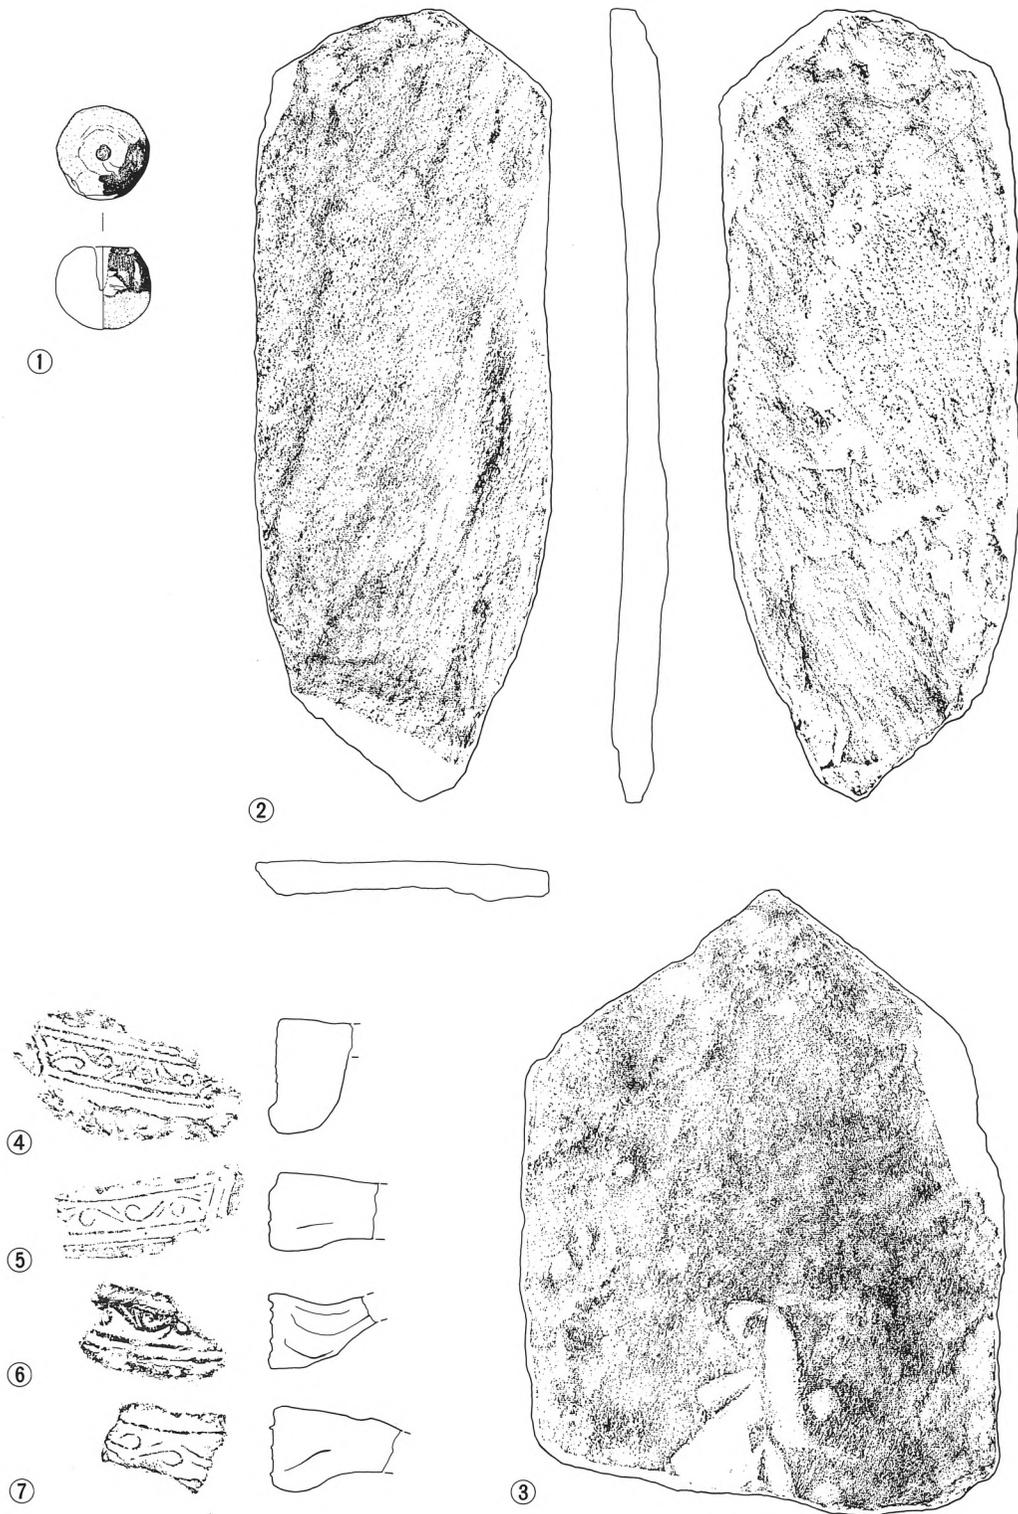
Fig. 17 第34次調査区出土遺物 縮尺1/4 ①表土 ②・③ S K 106 ④~⑦ S K 105

方形土壙 S K 106の埋土中から、土師質土器皿、鍋形土器の破片とともに板碑が2点出土している。1点は小型のもので完形である。一端を圭頭状に、他の一端を尖らせているが、碑面は粗雑な仕上げで、刻字・刻画は施されていない。もう1点は冴ない冴片で、上端は圭頭状に作り、碑面には阿彌陀如来を示す梵字「キリーク」の上半部が残っている。近辺には墓壙は確認されておらず、土壙を埋め戻す際に投棄されたものとみられる。

方形土壙 S K 105の埋土中には、夥しい量の礫とともに瓦小片が多数入っていた。この中には軒丸瓦・軒平瓦・鬼瓦の小破片が混じっていたが、これらは土壙を埋め戻す際に投棄されたものとみられる。これら以外に、S D 09 b・cの埋土、S E 17・18の埋土中などからも土器片・瓦片・石造物が出土しているが、国分寺に直接関係する顕著な遺物の出土はなかった。

Table. 6 第34次調査区出土遺物 (Fig. 17)

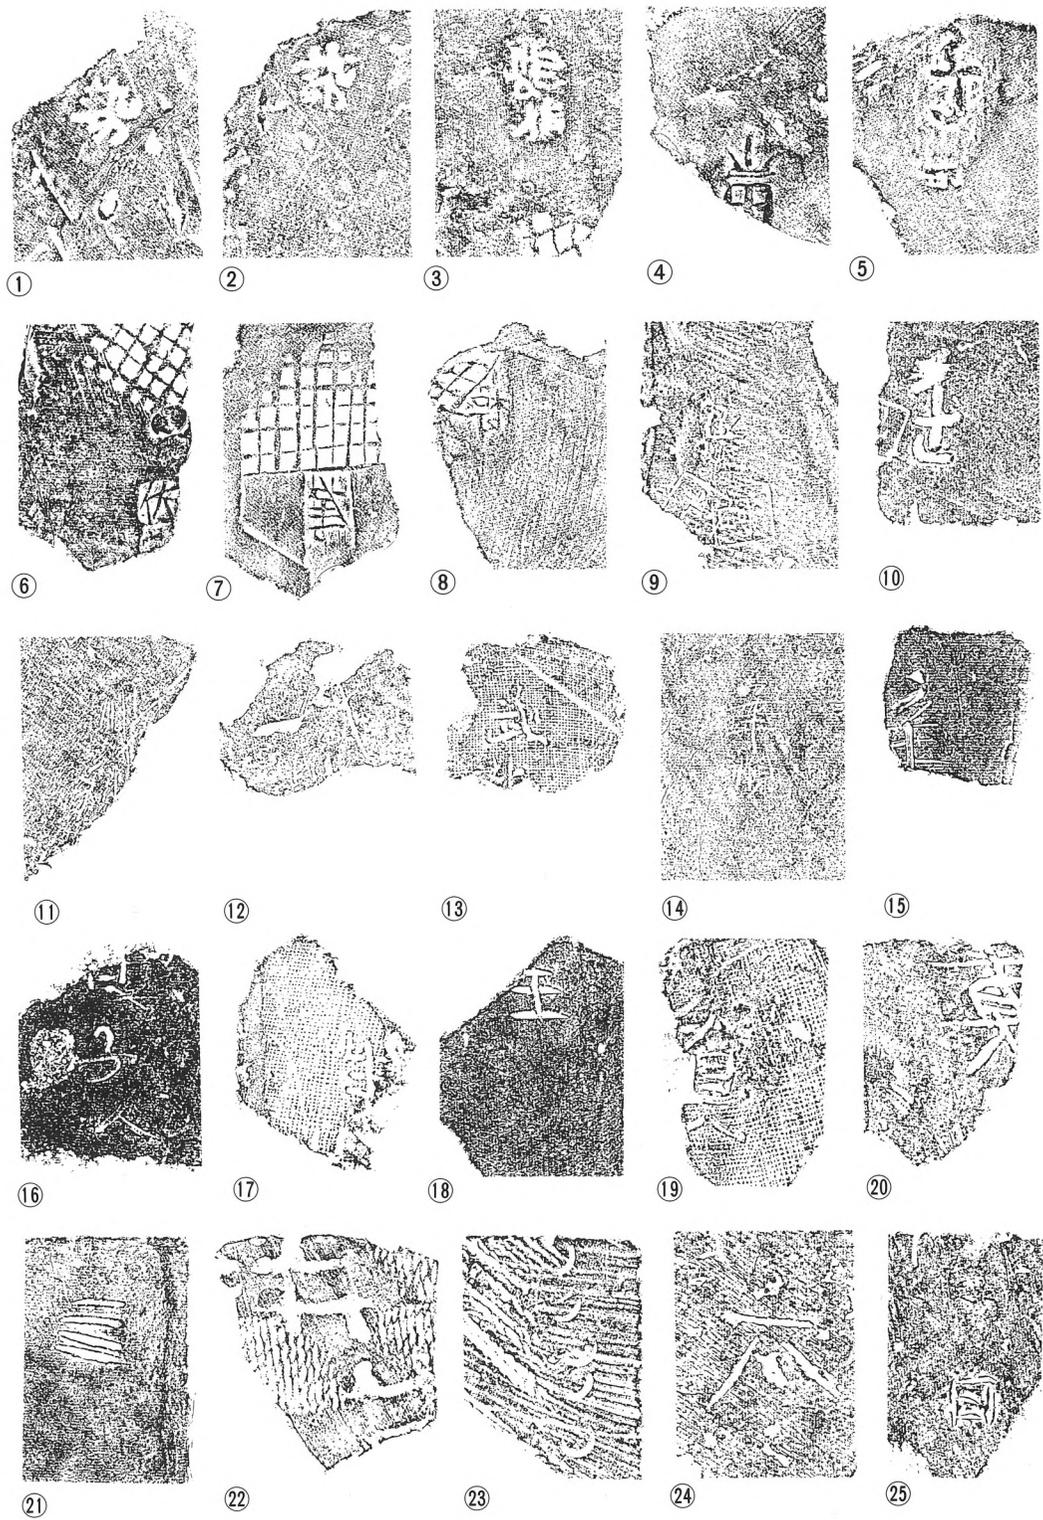
Fig. 18 文字瓦 縮尺1/3 ①~②③25次 (金堂跡) 出土 ②④・②⑤19次 (塔跡) 出土

番号	内 容	種 類	部 位	出土位置	備 考	図版番号
①	勢	押印（陰刻）	丸瓦凸面	25次表土		PL.16-1
②	勢	押印（陰刻）	平瓦凸面	25次表土		16-2
③	勢作	押印（陰刻・「勢」は左字）	平瓦凸面	25次表土	格子叩き文あり。2字目は「作」の可能性が強い。	16-3
④	山田	押印（陽刻）	平瓦凸面・狭端部近く	25次表土	下部を欠失。山田郡または同郡山田郷を示す。	16-4
⑤	子王	押印（陽刻）	平瓦凸面	25次表土	2字目は類例から「王」と判読。	
⑥	佐	押印（陽刻）	平瓦凸面	25次表土	斜格子叩き文あり。佐位郡または佐位郷、佐味郷を示す。	16-5
⑦	雀	押印（陽刻・左字）	平瓦凸面	25次表土	格子叩き文の下につく。佐位郡雀部郷を示す。	16-6
⑧	櫓	押印（陽刻・左字）	平瓦凸面	25次表土	斜格子叩き文の横につく。判読調査中。	
⑨	罫 逆	押印（陰刻） ＋ヘラ書き	平瓦凸面・広端部近く	25次表土	押印をし直す。その側にヘラ書きするが向きは異なる。	
⑩	罫 止	押印（陰刻） ＋ヘラ書き	平瓦凸面	25次表土	押印の側にヘラ書きするが、向きは異なる。	16-7
⑪	武秋□	ヘラ書き	平瓦凸面・狭端部近く	25次表土	下部を欠失。類例から「成」は「武」と判読。「武」は多胡郡武美郷を示す。	16-8
⑫	武諸	ヘラ書き	平瓦凸面	25次表土	下部を欠失。3文字以上の可能性あり。	
⑬	武□	ヘラ書き	平瓦凹面・狭端部近く 布目痕中	25次表土	下部を欠失。	16-9
⑭	辛 枕	ヘラ書き	丸瓦凸面・狭端部近く	25次表土	細く書く。「辛」は「辛」で、多胡郡辛科郷を示す。「枕」は「槐」。	16-10
⑮	辛	ヘラ書き	平瓦凸面・側縁近く	25次表土	下部を欠失。	
⑯	□子人	ヘラ書き	平瓦凸面	25次表土	□は「織」とみられる。4文字以上の可能性あり。	
⑰	生	ヘラ書き	平瓦凹面・布目痕中	25次表土	天地逆方向に書く。「壬生」を示すとみられる。	
⑱	王	ヘラ書き	丸瓦凸面	25次表土		
⑲	真	ヘラ書き	平瓦凹面・布目痕中	25次表土	左側を欠失。	
⑳	真	ヘラ書き（左字）	平瓦凸面・側縁近く	25次表土	右側を欠失。

㉑	≡	ヘラ書き	平瓦凹面・狭端部近く	25次表土	瓦表面は黒色処理。	
㉒	井	押印（陰刻）	平瓦凹面	25次表土	瓦凸面には縄目叩き文が残る。2個以上押印される。	
㉓	○○○	押印（竹管）	平瓦凸面・狭端部近く	25次表土	瓦凸面には縄目叩き文が残る。竹管は6個分が残る。	
㉔	六	ヘラ書き	平瓦凸面	19次表土	吉井町矢田遺跡出土の滑石製紡錘車と同文が線刻されたものがある。	16-11
㉕	日	ヘラ書き	平瓦凸面・狭端部近く	19次表土		16-12

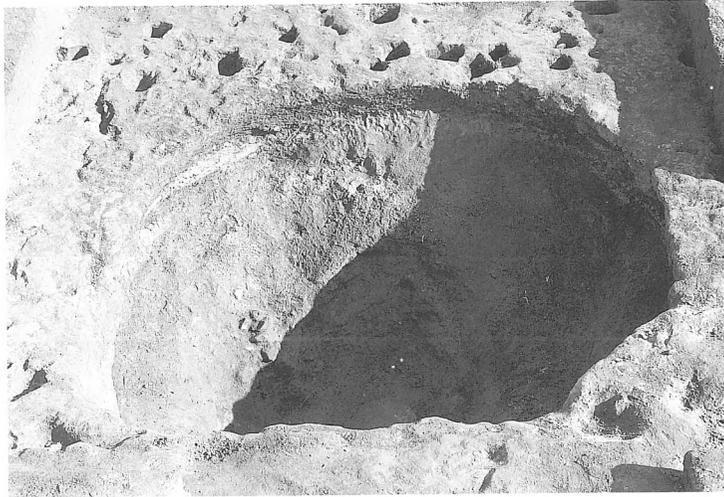
1. 第33次調査区  
S K 103検出状況  
(西から)

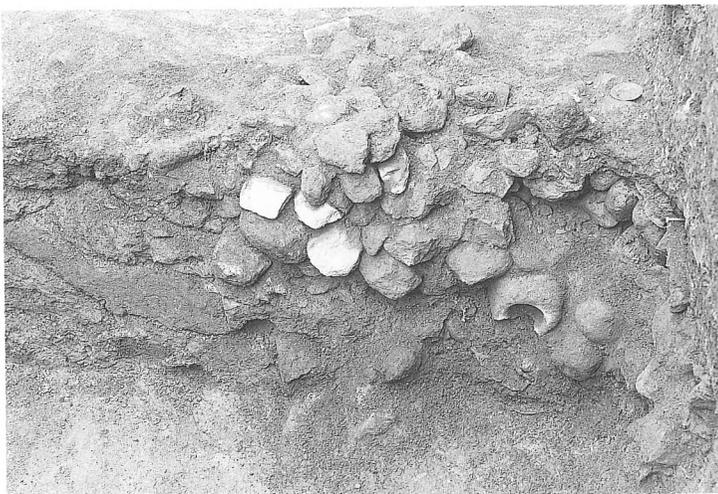
3. 第33次調査区  
S K 103 磔・土器出土  
状況

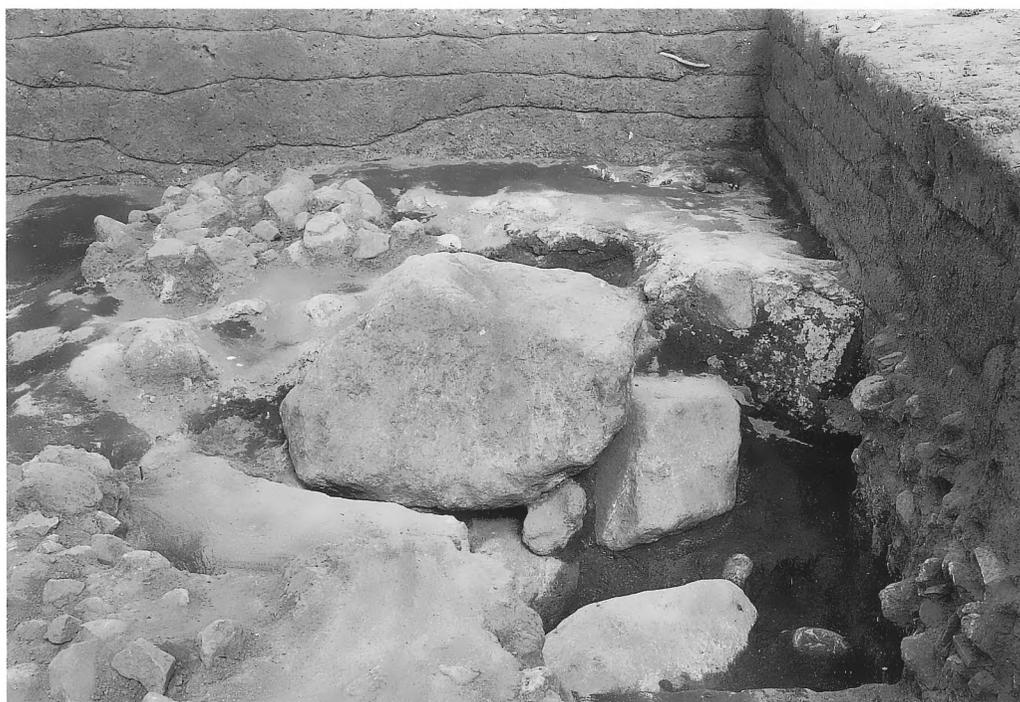
2. 第34次調査区 S K 105 礎石状自然石出土状況 (南から)
