# 掛川城大手門

掛川城・大手門番所復元整備報告書

1995

掛川市教育委員会

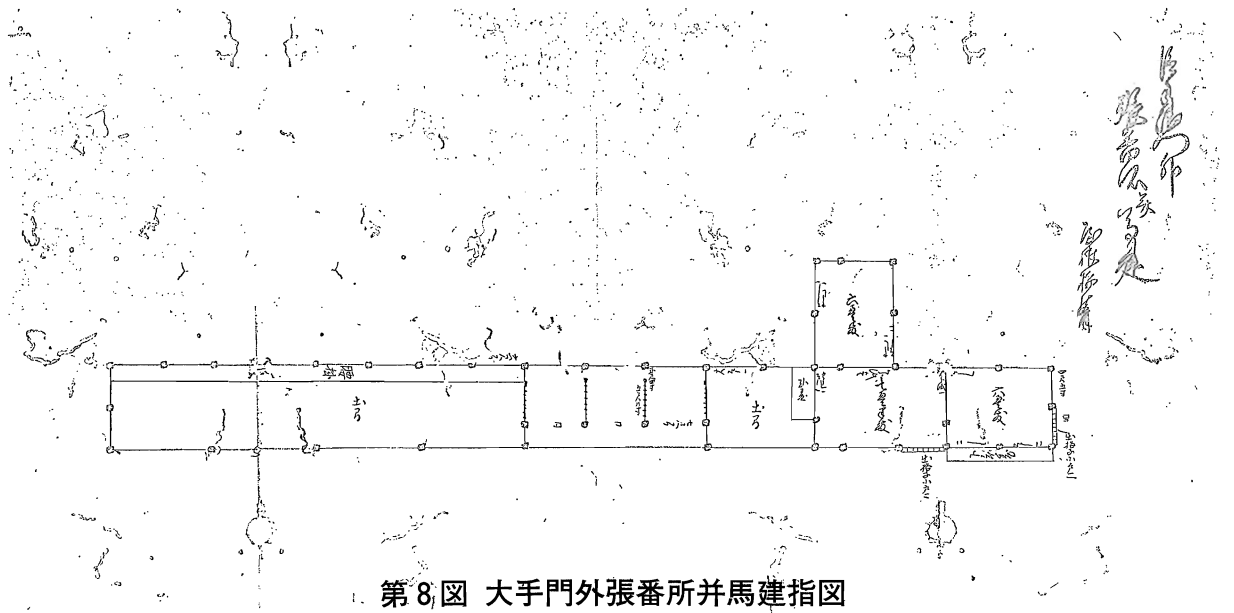
第8図 大手門外張番所并馬建指図

掛川城の番所は城中要所に警備拠点として設けられており、城門の内側には大手門番所・二の門番所・蔭の門番所・玄関下門番所・本丸入口番所・中番所・北門番所・仁藤門番所・中西町番所等があり、城下市中に貫流する逆川には東河原番所・西河原番所の水番所があり警備と水位を検査し防災にあたった。東海道の城下町へ入る東西の入口には総構えの堀（境堀）の内側に木戸を設け東町番所・西町番所を置いてまち市街の警備と交通の規制にあたった。大手門番所は大手門（通常門）の内側の門番が詰めて門の出入りする人を調べるところであった。内側の番所の他に門前の見張りの詰所「大手門御門外張番所并馬建」（第8図）があったが、早く取り払われて遺構その他明らかでない。

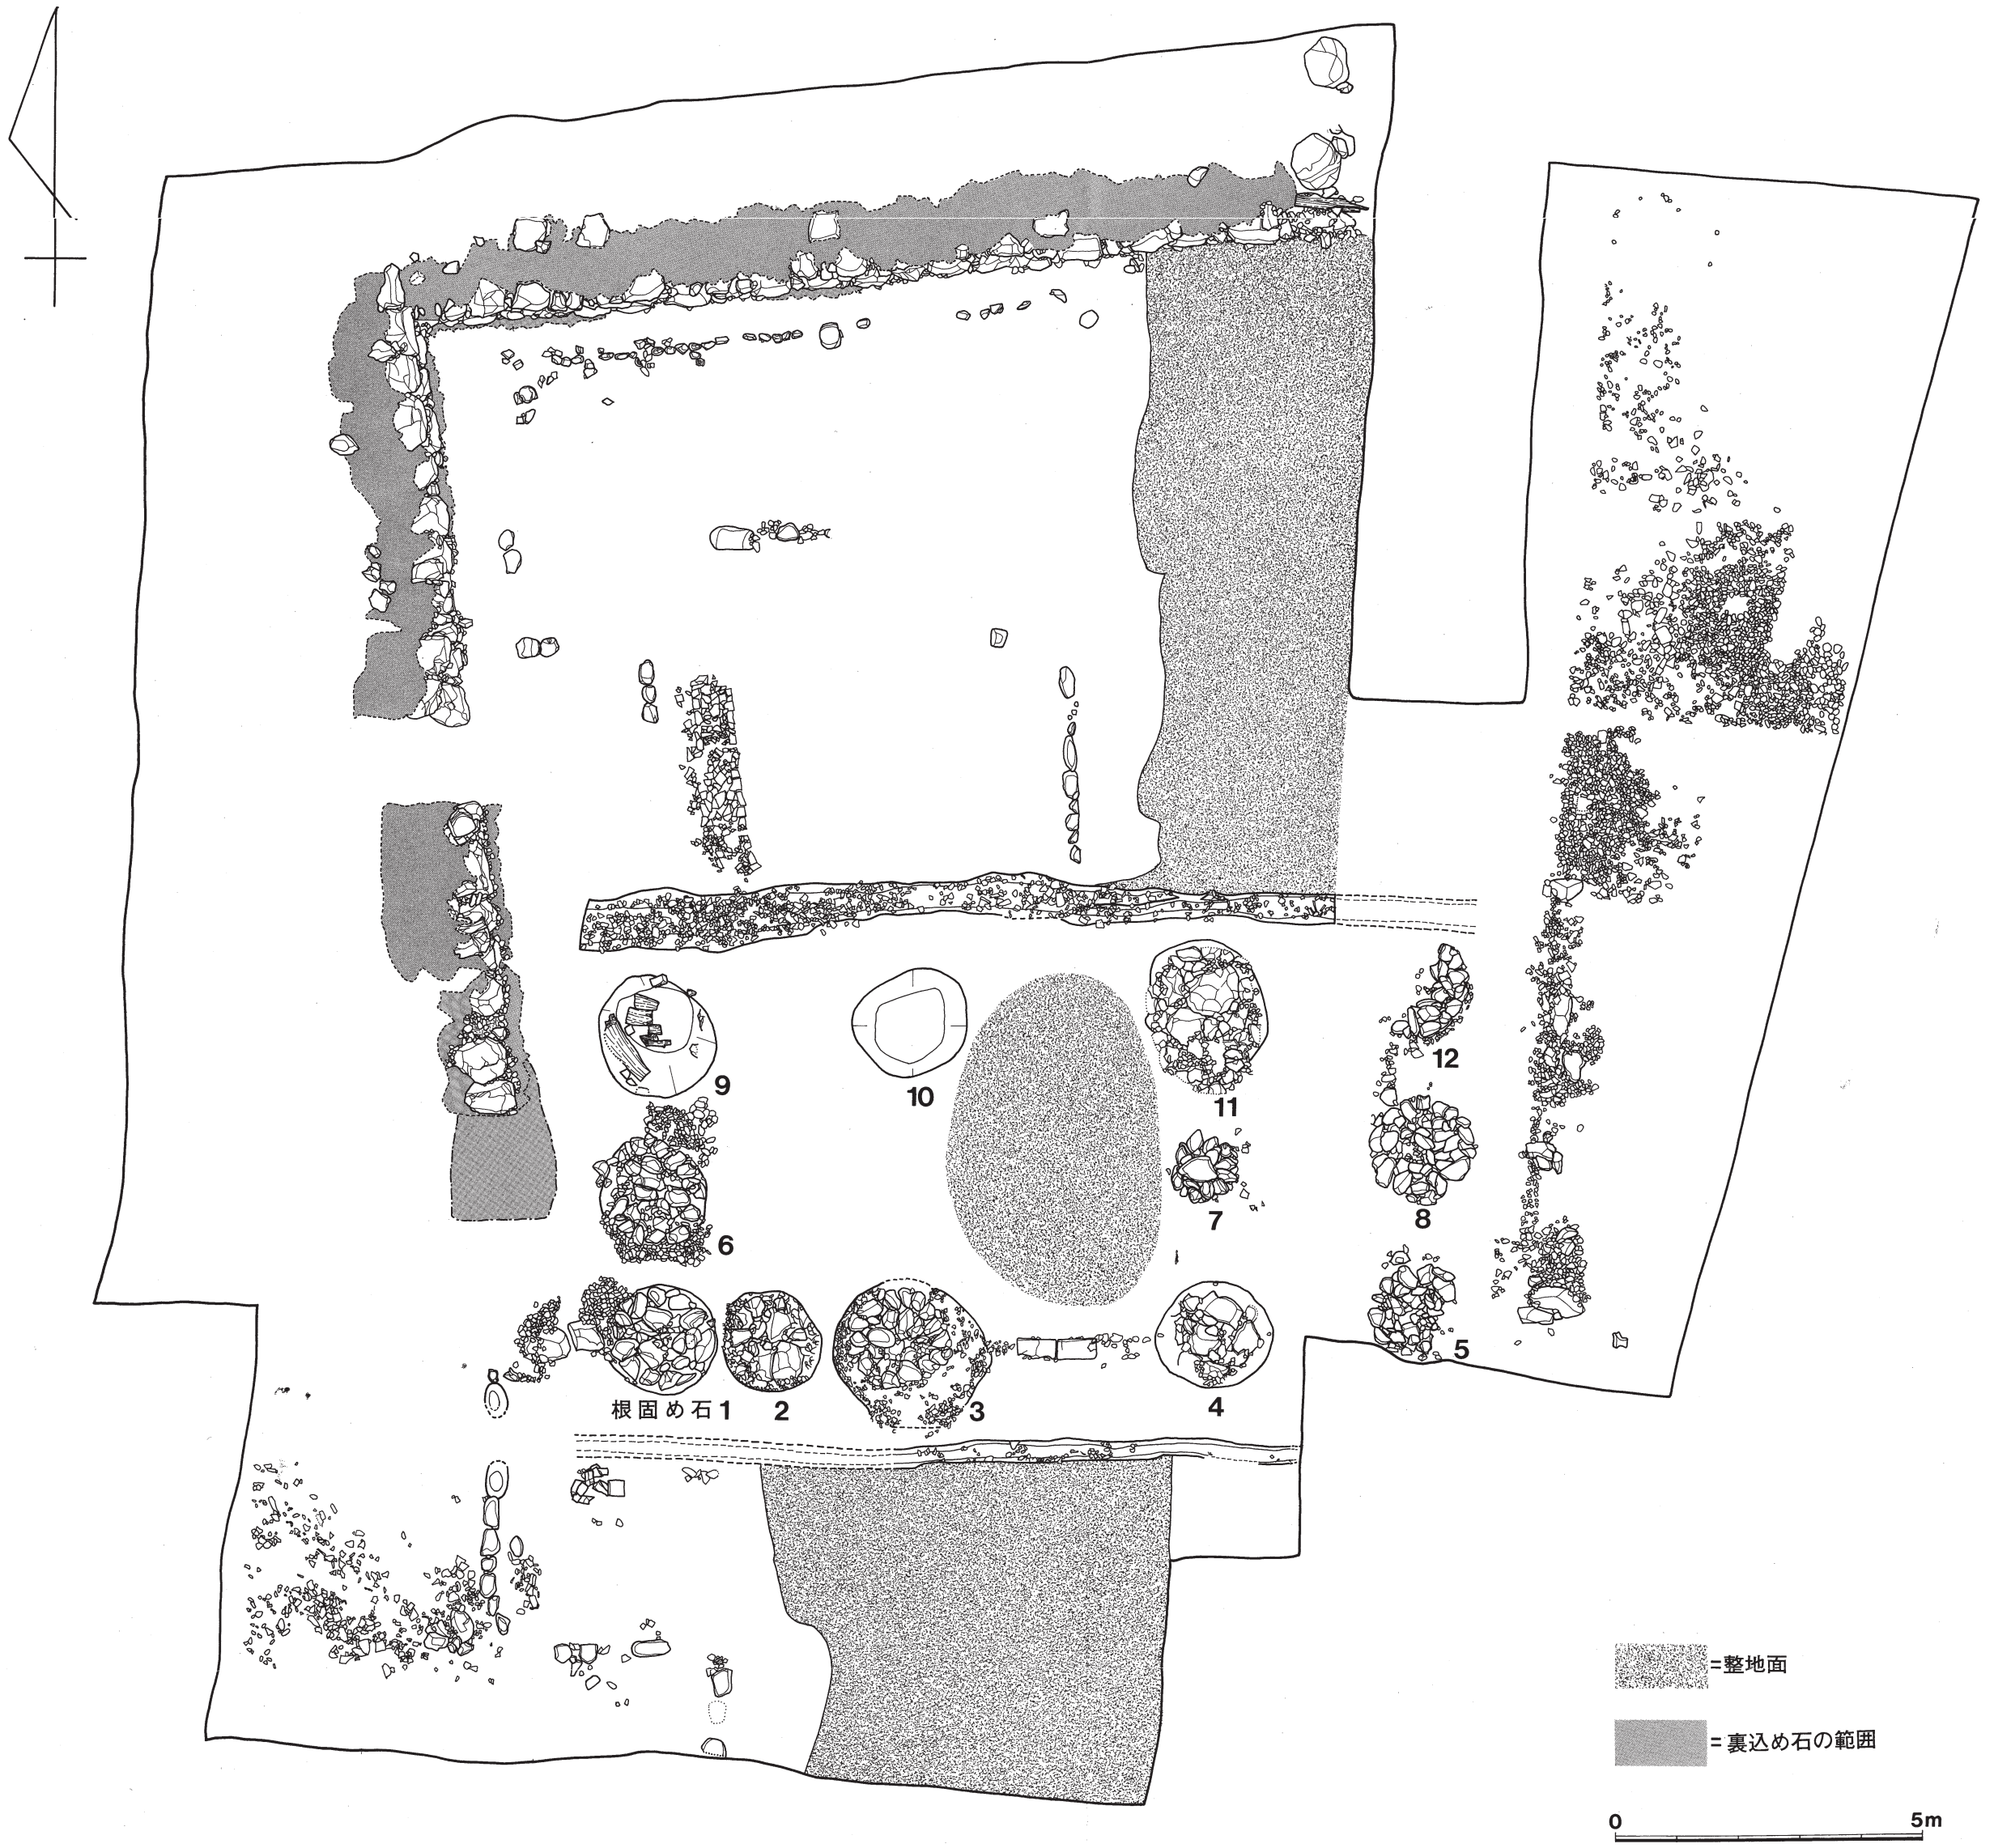
第10図 大手門遺構全体図

発掘調査により地表から60cm下で桁行7間(根固め石のほぼ芯々で12.726m)、梁間3間(根固め石のほぼ芯々で5.454m)の礎石根固め石を12基確認した。この遺構は、検出された位置から大手門に誤りないと考えられる。

根固め石は、遺存状況の良いものと悪いものがあった。掘り方は、ほぼ直径1.2m～2mの大きさである。石の残りの良いものは、30cm～50cm大の石が3層から5層にわたって組まれていた。根固め石と掘り方の間には、拳大の裏込め石が詰められていた。組まれた石は、下位になるにしたがい大きくなり、最下層には70cm大の石が中央に据えられていた。検出面から石が残っていたものは、根固め石1、2、3、5、6、7、8、12(12は、半分が欠損)、上部が抜き取られ、最下位の石だけが残っていたものが、根固め石4、11であった。根固め石9は、石がほとんど抜き取られ、覆土の粘土に混じり角材や丸太が入っていた。根固め石10は、上層から下層まで10cm大の石が入っていた。掘り方の北側には裏込め石が詰められていないが、南側には粘土に混じった裏込め石があり、40cm大の石もまた少し混じっていた。

1－2間	1.818m	(1間)	1－6間	2.727m	(1.5間)
2－3間	2.121m	(1間1尺)	7－8間	3.636m	(2間)
3－4間	5.151m	(2間5尺)	6－9間	2.727m	(1.5間)
4－5間	3.636m	(2間)

根固め石の配置から2－3間に脇扉がつき、3－4間に大扉がついていたといえる。そして東側内側に階段がついていたようである。前面の1－3間の距離を背面の9－10間にあてはめると、根固め石の掘り方10の中央から西へ数十cmずれる。しかし想定される柱の位置は、それでも掘り方の内におさまる。

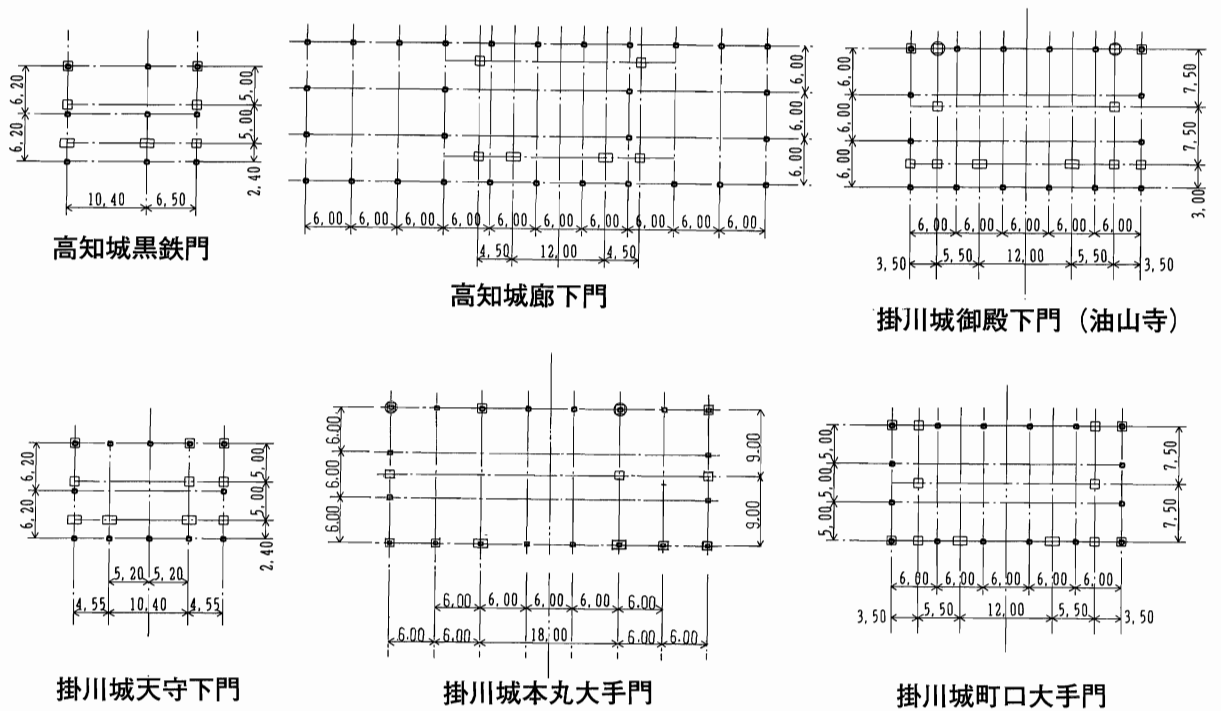
第16図 高知城・油山寺・掛川城各門柱間寸法図

掛川および高知城の門はみな6尺間の設計とみられる（第16図）。

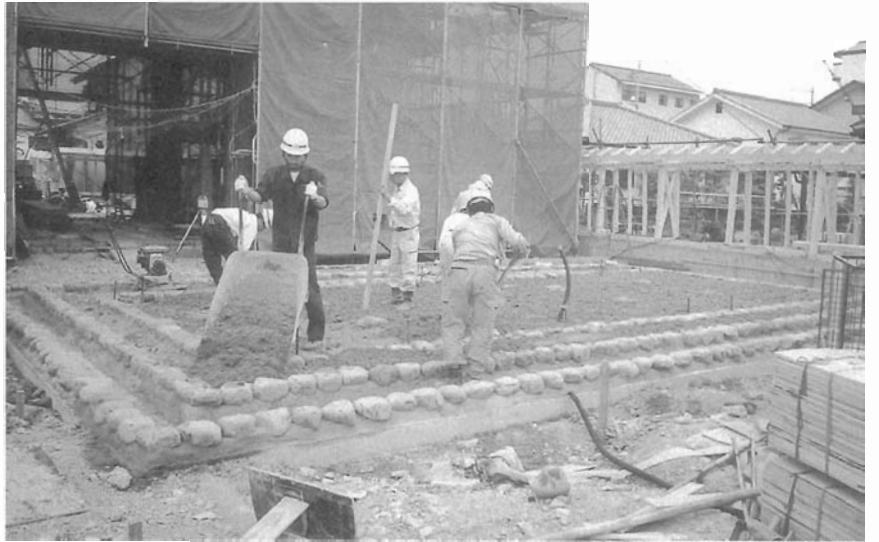
図版—70  
番所基礎全景

母屋は桁行5間梁行2間、前面に半間の庇付き。  
母屋入り母屋造棧瓦葺き、前庇片流れ棧瓦葺き。  
外壁は、漆喰塗。入り母屋破風は漆喰塗籠。  
礎石自然石。土間たたき仕上げ。
