【飯盛城跡の概要】

飯盛城跡

－石垣ガイド－

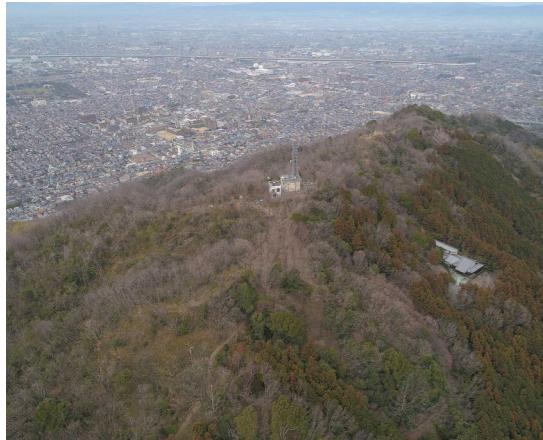
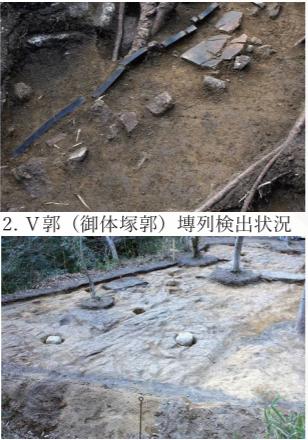
1. 飯盛城跡遠景

2. V郭(御体塹郭)埠列検出状況

飯盛城跡は大東市・四條畷市にまたがる飯盛山の山頂に築かれており、城域は東西約400m、南北約700mを測ります。享禄3年(1530)木沢長政の居城として文献上はじめて登場し、その後城主は、安見宗房を経て、永禄3年(1560)には天下人・三好長慶が居城とします。そして、当時の日本の中でもっとも重要な城郭として、北エリアは防御空間、南エリアは居住空間であったと考えられます。発掘調査の結果、北エリアのV郭(御体塹郭)では曲輪の南東から埠(瓦と同じ素材の四角形の板)を用いた建物跡がみつかり、瓦や壁土、大量の鉄釘、特殊な用途の台付き皿が出土しました。南エリアのVII郭(千畳敷郭)・IX郭(南丸)でも建物の柱を支える礎石がみつかったことから、礎石建物の存在が推定されます。

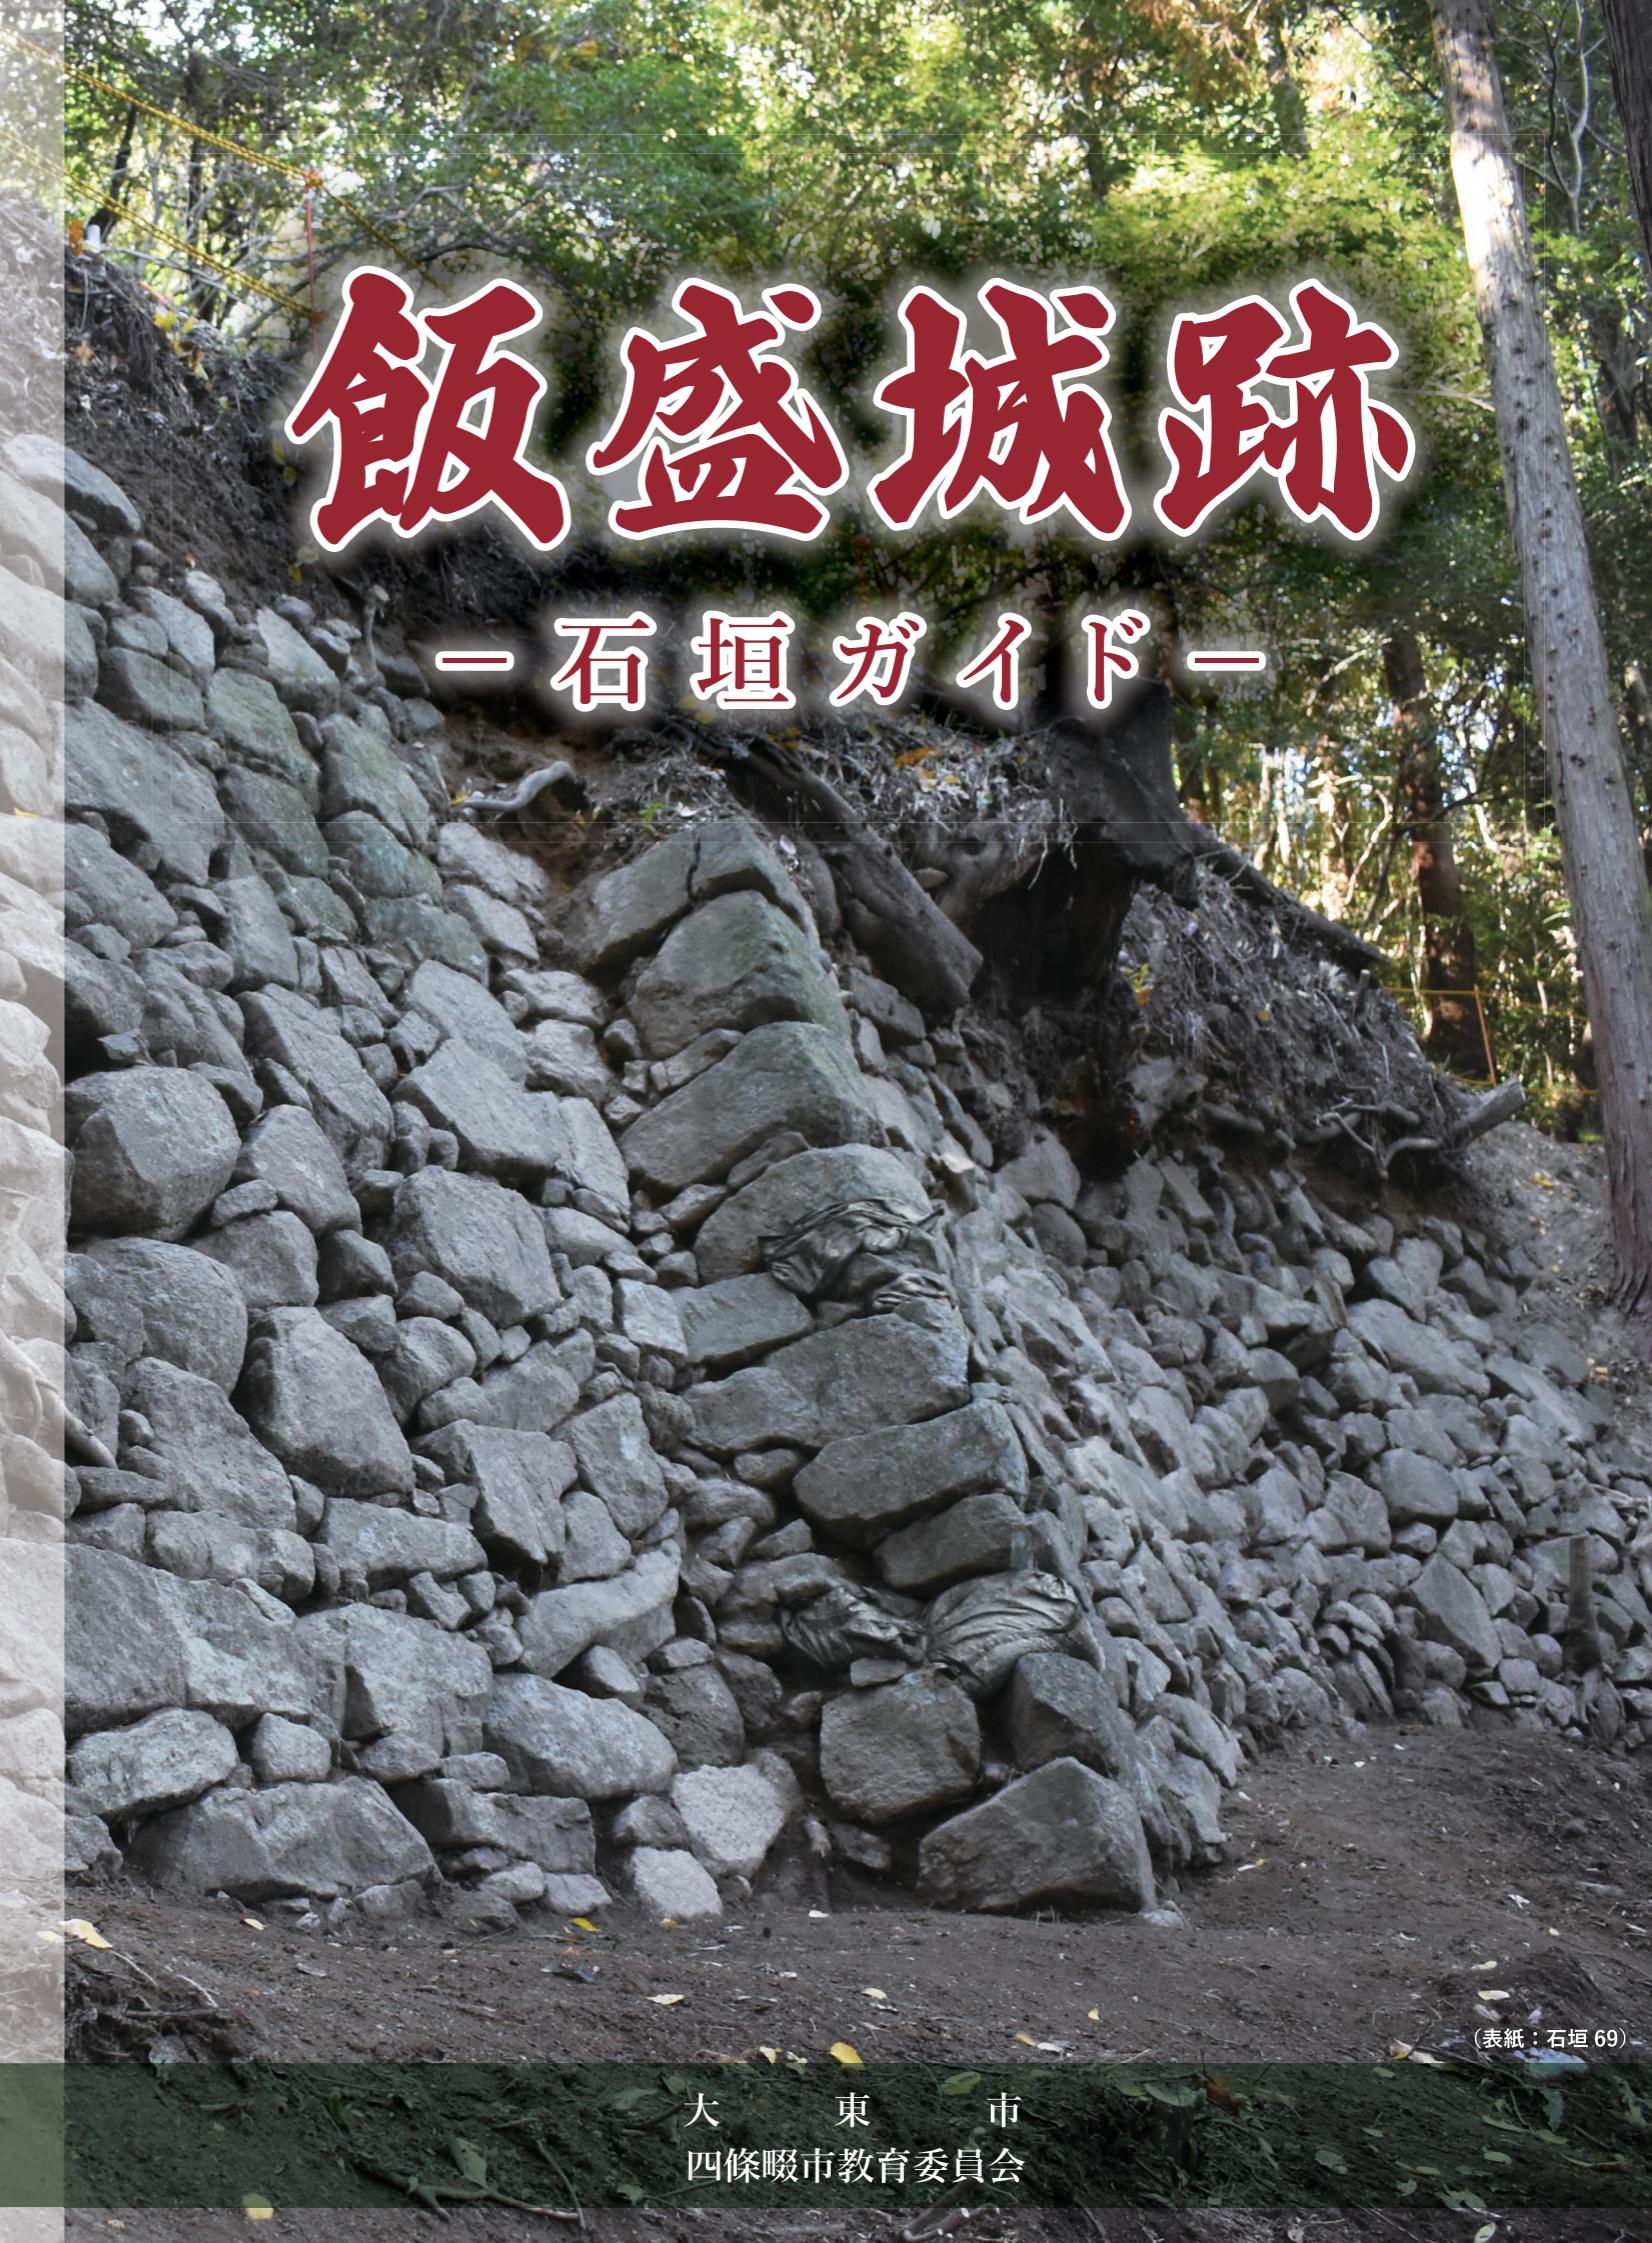
【石垣を多用した山城】

飯盛城跡には、要所に石垣が築かれていることは以前より知られていました。しかし、平成28年度から3ヶ年にわたる詳細分布調査によって、虎口以外に石垣が存在しないと考えられていた南エリアのVII郭(千畳敷郭)で全長22mにおよぶ石垣(写真7)を発見しました。この発見により、城の全域に石垣が用いられていた可能性が高まり、戦国時代末期では珍しい本格的な石垣を多用する山城であることが明らかになりました。

【石垣の分布】飯盛城の城域には多くの石垣が築かれていますが、その分布は北エリアの東側に集中しています。特にI郭(高櫓郭)や曲輪群B、V郭(御体塹郭)や曲輪群Eに石垣が多く築かれています。また、南エリアの虎口にも石垣が築かれています。東斜面には、権現川沿いから城に至る登城道があった可能性があり、飯盛城を訪れる人々が通る場所から見える位置に多くの石垣が築かれたと推定されます。石垣を登城道から見える位置に築くことで、城主の威光を示したと考えられます。

【石垣の特徴】石垣は自然石を垂直に近い勾配で積んだ野面積みです。また、排水機能を高めるために石垣の背面には栗石が充填されています。石垣は勾配が垂直に近くなるほど高く積むのが難しくなります。そのため、飯盛城では1段目の石垣を積んだ後に犬走状の平坦面を設け、さらに2段目を積む段築状石垣とし、高く見せる工夫がされています(石垣1と石垣69など)。延長の長い石垣では、崩れるのを防ぐために隅角部(出角)が構築されています(石垣69)。

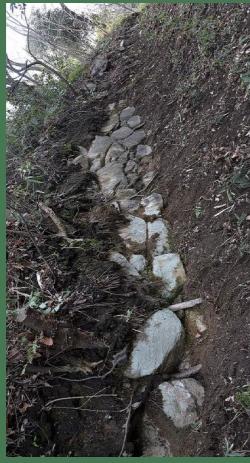
4

II郭(本郭)の中心となる曲輪の北西側の斜面下に築かれています。石垣3と石垣4は一連の石垣であります。石垣3と石垣4が築かれおり、その位置関係から段築状石垣であった可能性があります。

石垣 築石が3段のみ残り、最上段に積まれた天端石は残っていません。石垣54と石垣3・4は飯盛城の中でも高い場所に築かれた石垣です。石垣前にはハイキングルートが通っています。現在は石垣54が築かれており、その位置関係から段築状石垣であった可能性があります。

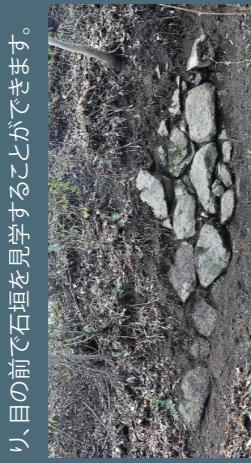
54

石垣 I郭(本郭)とII郭(高櫓郭)の東斜面下に築かれています。長さは約24m、高さは最大で約2.6mを測ります。石垣前面のハイキング道が通っています。石垣54と石垣3・4は築かれおり、段築状石垣であることがわかります。*平成30年7月豪雨で石材の一部が崩落したため、現在は応急保護措置を施しています。

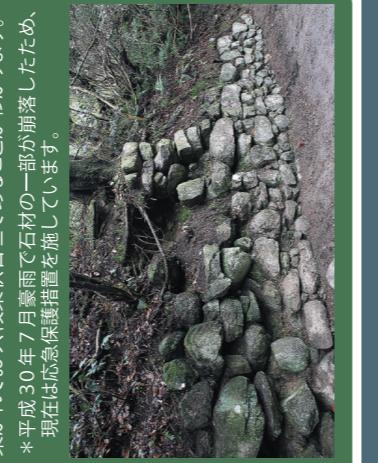
1

石垣 石垣1の東斜面下に位置しています。石垣の上は現在のハイキング道が通っており、かつては帶曲輪であつたと考えられます。石垣の長さは約44mあり、石垣が崩れないように隅角部(入角)を築いて石垣を補強しています。

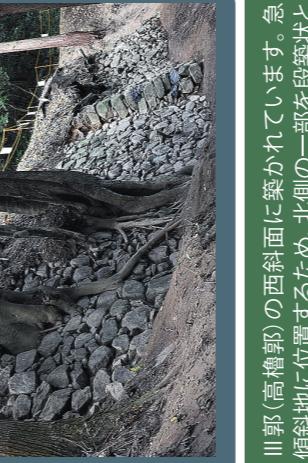
69

石垣 III郭(高櫓郭)の西斜面に築かれています。急傾斜地に位置するため、北側の一部を段築状として石垣が崩れないよう補強しています。城の西側に築かれた数少ない石垣で山麓などから見える場所に築くことで、城主の威光を示したものと考えられます。

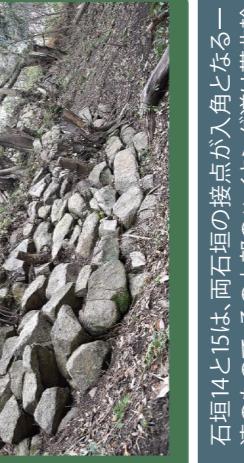
6

石垣 石垣14と15は、両石垣の接点が入角となる一連のもので、その上部のハイキング道は帯曲輪です。南東側は崩落していますが、当時はV郭の北東から南東斜面を巡っており、現在川沿いの登城道があつたとも考えられます。

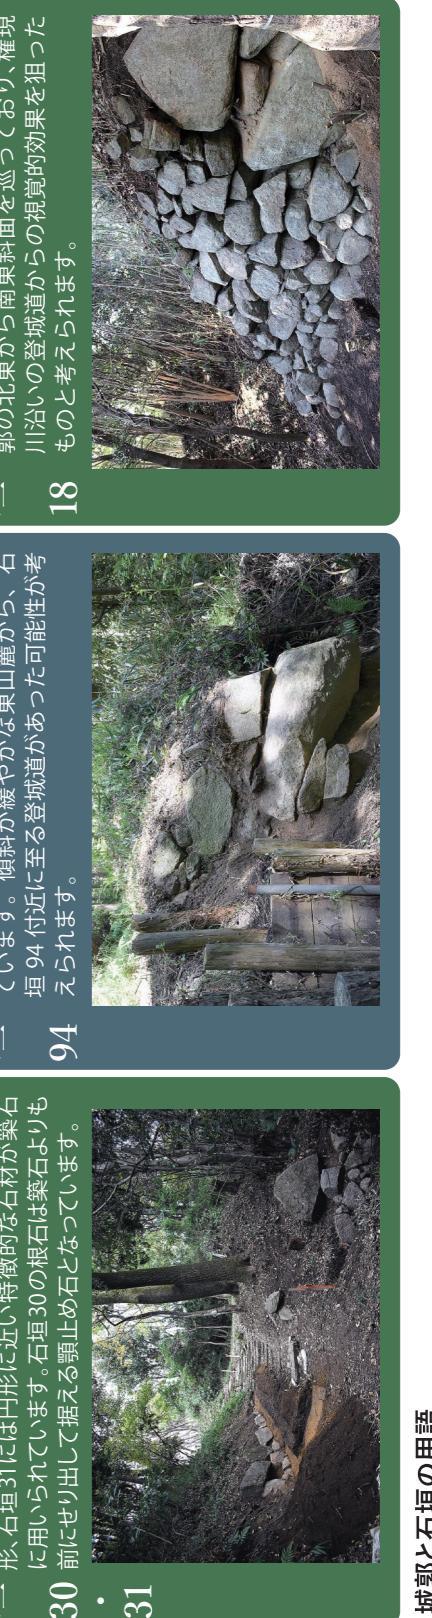
18

石垣 X郭(馬場)の北西側に位置します。最下段には幅約1.2mの大ぶりな石材が用いられています。傾斜が緩やかな東山麓から、石垣94付近に至る登城道があつた可能性が考えられます。
