結城市文化財調査報告書第6号

結 城 廃 寺

第3次発掘調査概報

結城市教育委員会

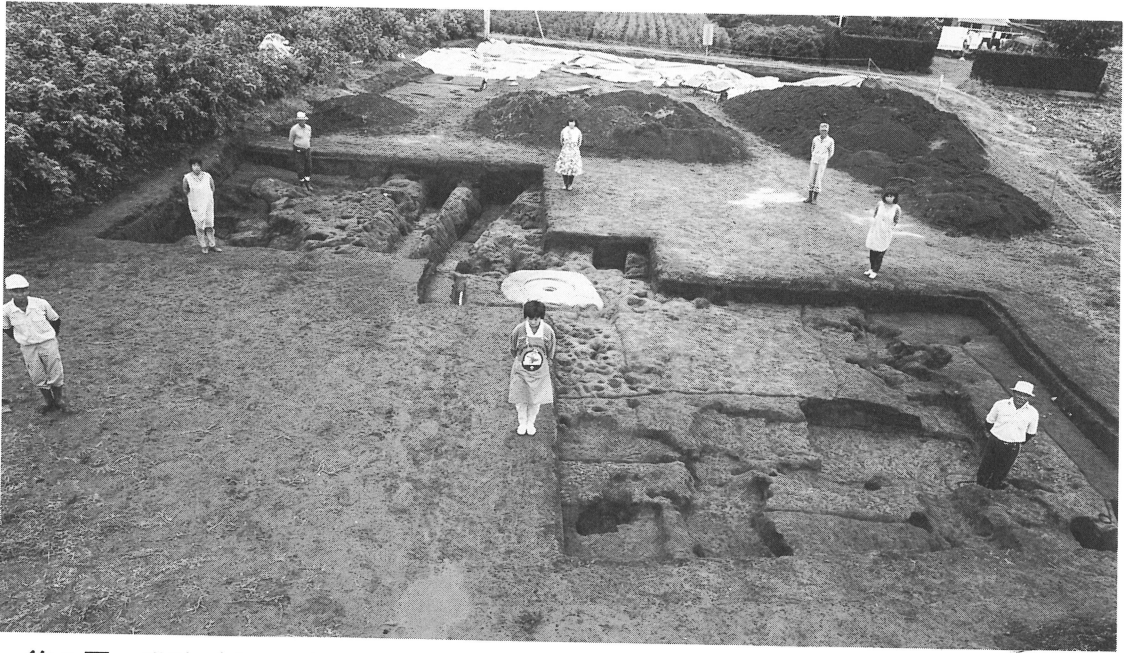
第3図 塔跡 (南から)

となる。塔跡では、掘り込み地業と塔の中心に据えられた心礎を検出した。掘り込み地業の深さは約1.6mで、掘り込み地業の規模から推定される基壇の大きさは、一辺が約11mとなる。塔心礎は直径が約1.6mの隅丸方形で、中央には舍利孔があり、舍利孔に残されていた石蓋には、5弁の連華文が描かれていた。北方建物跡は掘り込み地業の東南隅が検出されたが、伽藍中軸線上に建てられていると考えられ、掘り込み地業の東西幅を推定復元すると約29.5mとなる。

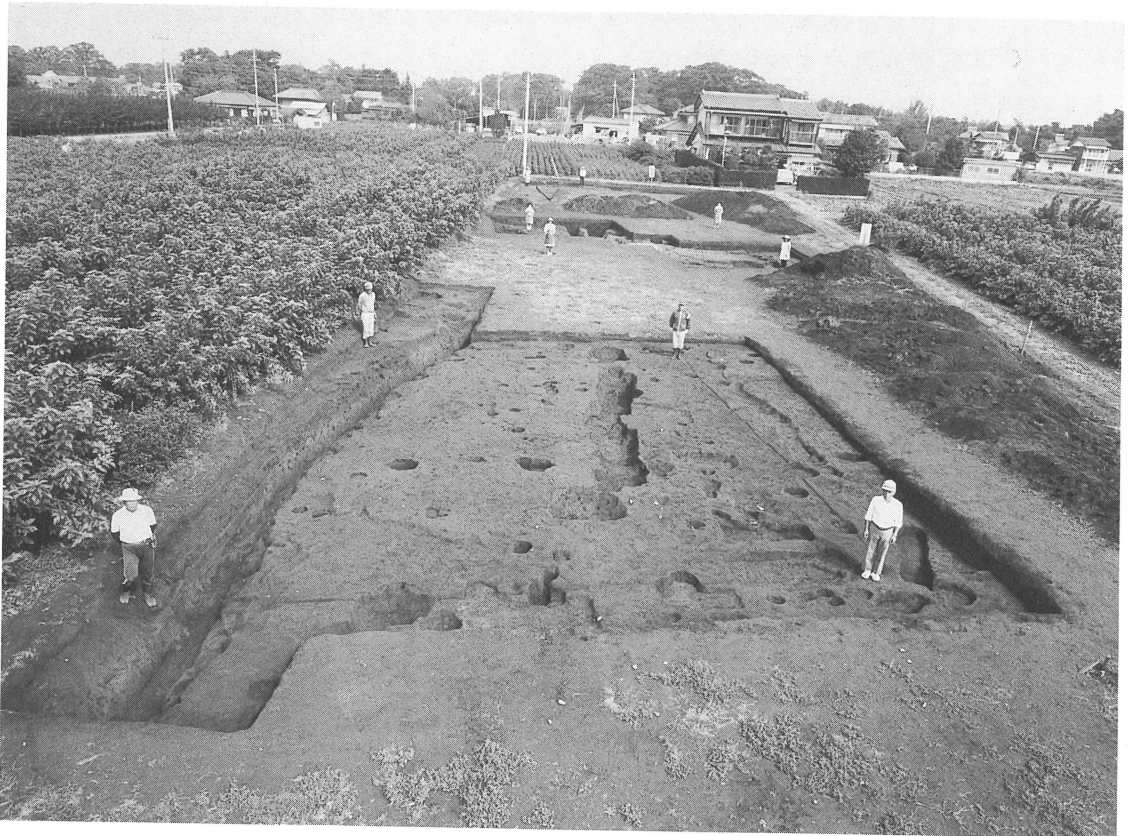
第4図 中門跡 (南から)

第2次調査では、中門跡、塔跡、北方建物跡、西溝などが検出された。中門跡は、掘り込み地業の東側約2分の1を検出し、その規模は、南北12m、東西を復元すると約17.5m

まず、中門跡では、第2次調査で東半分を検出し、南北幅が約12mであることに對し、東西幅は不明であったが、伽藍中軸線を使って復元すると東西幅は約17.5mとなる。

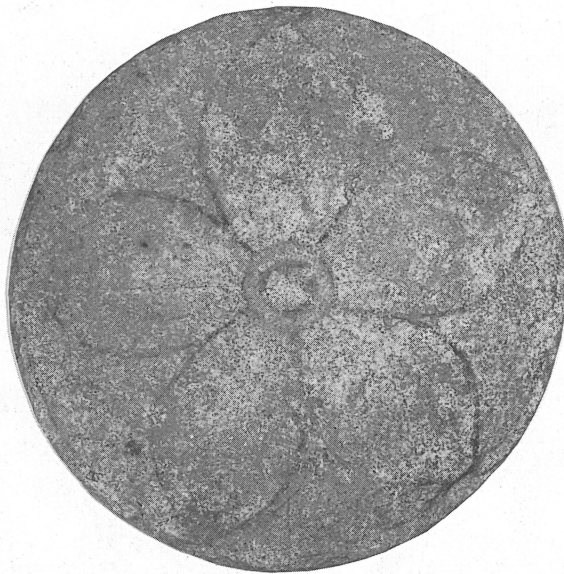
第6図 塔心礎・舍利孔石蓋

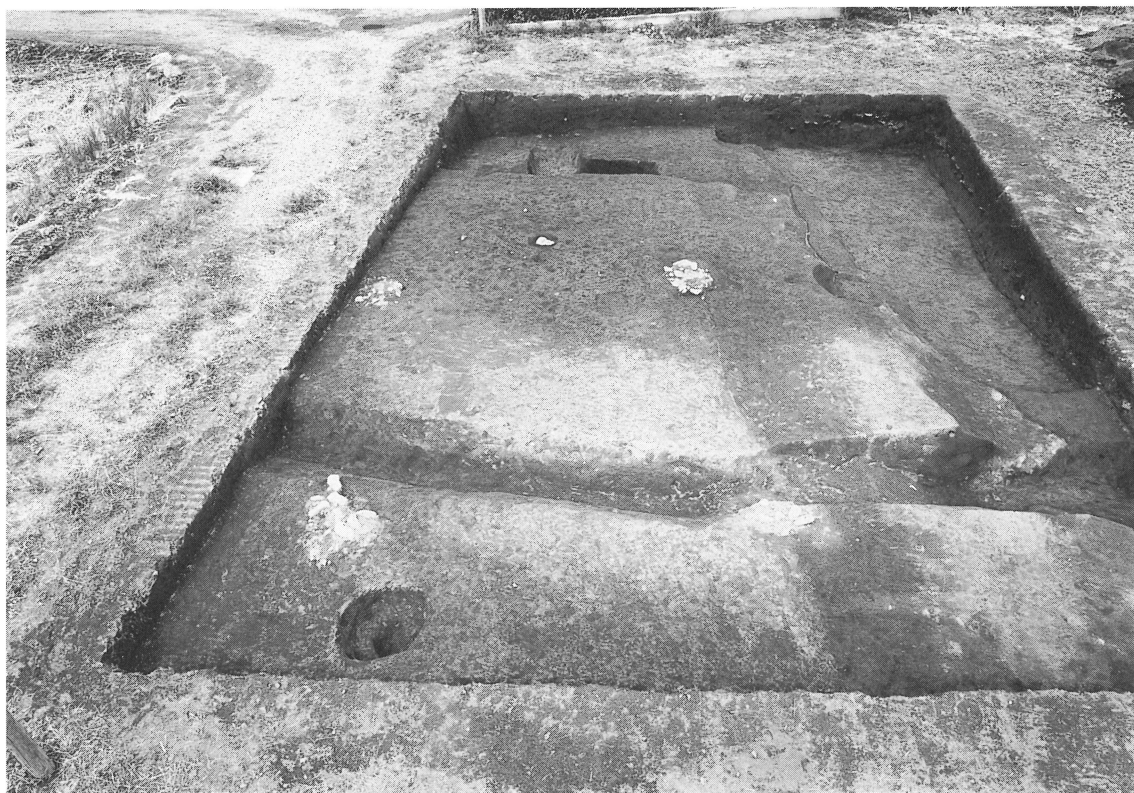
第10図 東面回廊跡（SC-1・南から）

東面回廊跡の一部を検出した。回廊の西縁部は検出されなかったが、これまでに検出した西面、南面回廊跡と同じく回廊幅は6mと考えられる。礎石は取り除かれていたが、礎石のしたには、5～30cm程の大きさの河原石を用いた根石が4カ所検出され、そこから復

元される柱間寸法は3.6mで、第1次調査で検出した西面回廊跡の根石群と同じ寸法である。掘り込み地業の深さは約70cmで、西面回廊跡の約30cmの2倍以上であるが、これは東面回廊跡の下に下層遺構があり、他の場所よりも地盤が柔らかくなるため、その分、掘り込み地業を深くして基礎を安定させたためであろう。掘り込み地業の最下層には黒色土を多く混入した黄色土を敷いて版築を行い、その上に黒色土を、さらにその上に黄色土を敷いて版築を行っている。根石はこの黄色土版築層から検出された。また、回廊跡の外縁部からは、白褐色土の整地土が一部検出された。東面回廊跡の主軸は真北である。なお、西面回廊跡の外縁から東面回廊跡の外縁までの距離は約74mである。

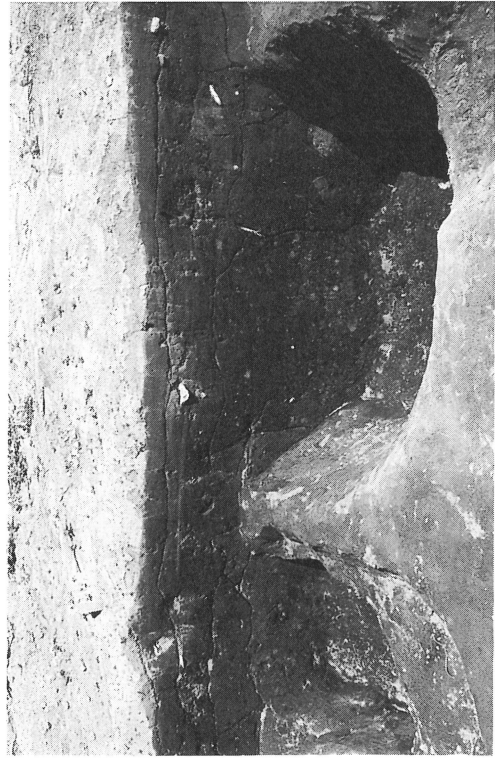
第14図 第1号掘立柱建物跡 (SB-1) 柱掘方土層 (西から)

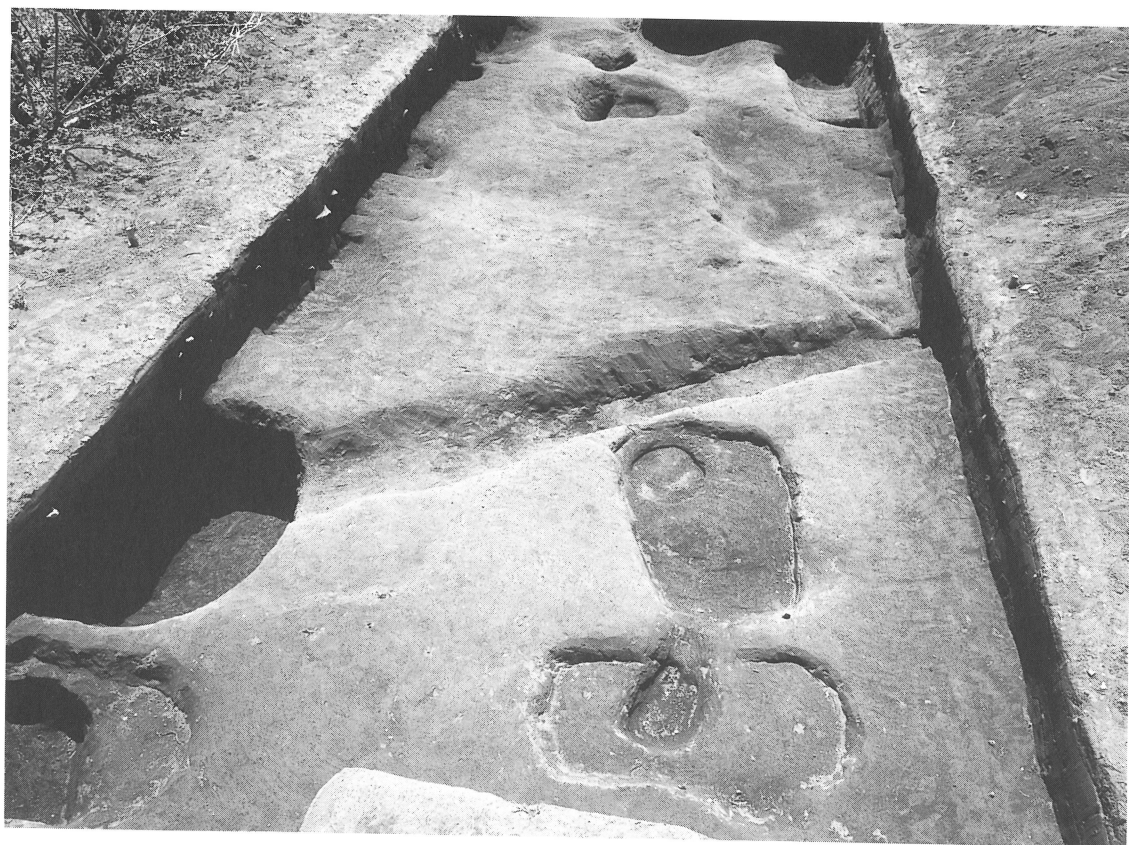
第15図 第1号掘立柱建物跡（SB-1）（北から）

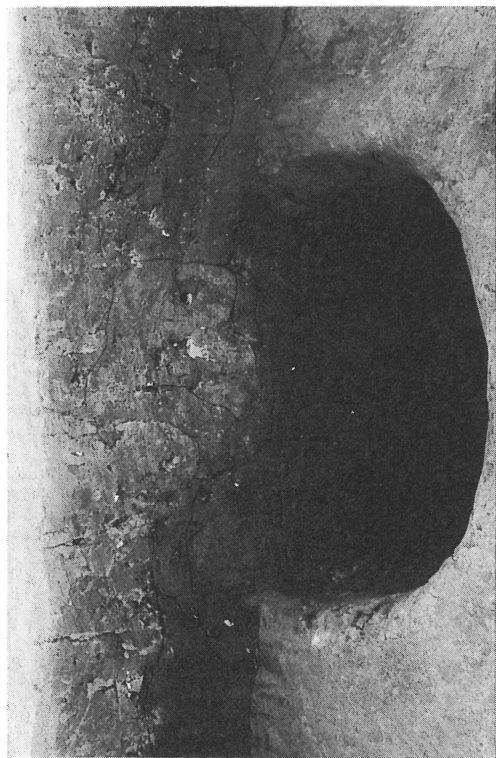
第19図 第2号掘立柱建物跡 (SB-2) 柱掘方土層 (西から)

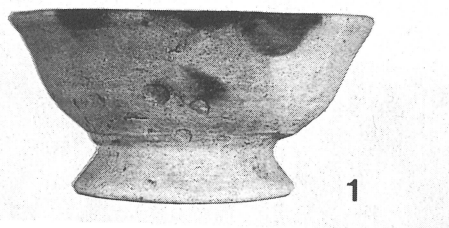
第26図 S I - 1 出土土器

1は土師器の高台付坏形土器でカマド付近から出土した。口縁部を一部分欠損している。口径14.6cm、器高7.3cm、高台の径は8.8cmである。ロクロ成形で、胎土には砂粒を多く含み、口縁部から体部内面にかけての一部分にススおよびタール状の油煙が付着している。

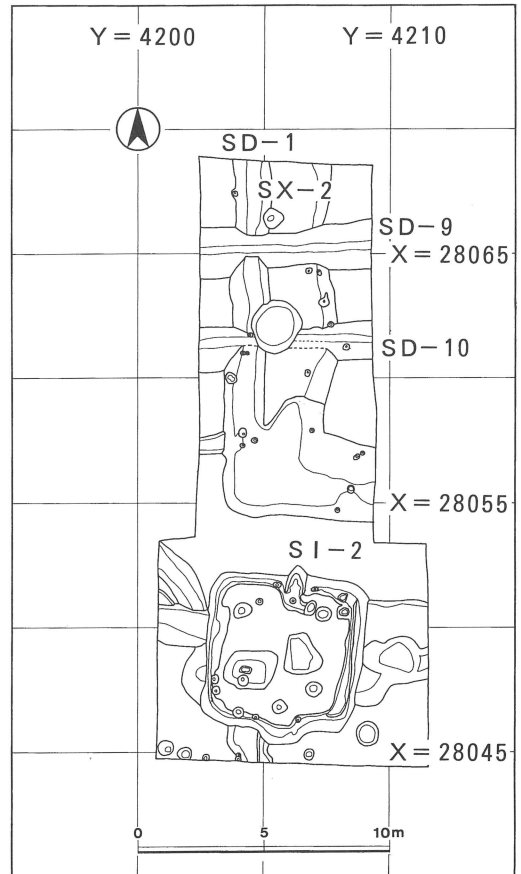
第27図 Ⅲ区遺構配置図

第1次、第2次調査で検出した西溝の南側延長部分で、溝が東へ曲がる南西隅を検出した。西溝の大きさは、上幅 1.4m、底幅 0.5m、深さ 0.65m で、断面は逆台形である。今回、南西隅を検出したことにより、創建期の寺域の南限を確定することができた。なお、西面回廊跡と西溝との距離は約 66m であるが、南面回廊跡と南溝との距離は約 110m とかなり広くなる。

また、西溝を東西に横切るように 2 つの溝が検出された。このうち SD-9 の大きさは上幅 1.4m、底幅 0.5m、深さ 0.65m で、断面は「V」字形、SD-10 は上幅 1.4m、底幅 0.5m、深さ 0.65m で、断面は皿形である。2 つの溝は、西溝が埋没してから掘られているが、溝の用途や時期は不明である。

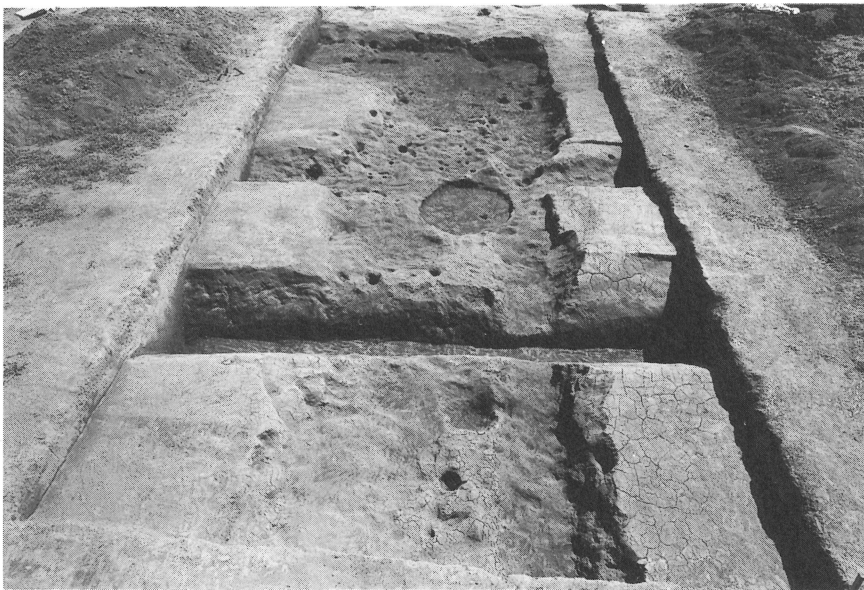
第28図 西溝 (SD-1・北から)

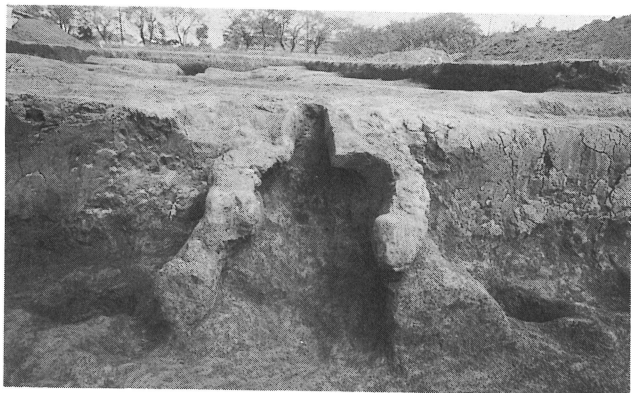
第32図 S1-2・カマド

第2号竪穴式住居跡は、溝の南西隅から南側約1.4mと近接したところから検出された。大きさは東西幅が6.3m、南北幅が6.2mでほぼ正方形であるが、南壁の中央が約60cmほど張り出しており、この部分が入口になると考えられる。壁高は約50cmである。北壁の中央にはカマドが造られており、袖幅が約80cm、奥行きが約1mで、北壁を約30cmほど逆V字形に掘り込んでいる。カマドは、主に白色粘土を用いて造られており、左袖部には平瓦が補強材として使われている。柱穴は5カ所あり、カマドの両側や南壁張り出し部の両側にも、小さな柱穴状の土坑がある。壁周溝は、西壁、東壁の下が幅広くなっている。主軸はN-6°-Eで、8世紀前半の住居跡である。

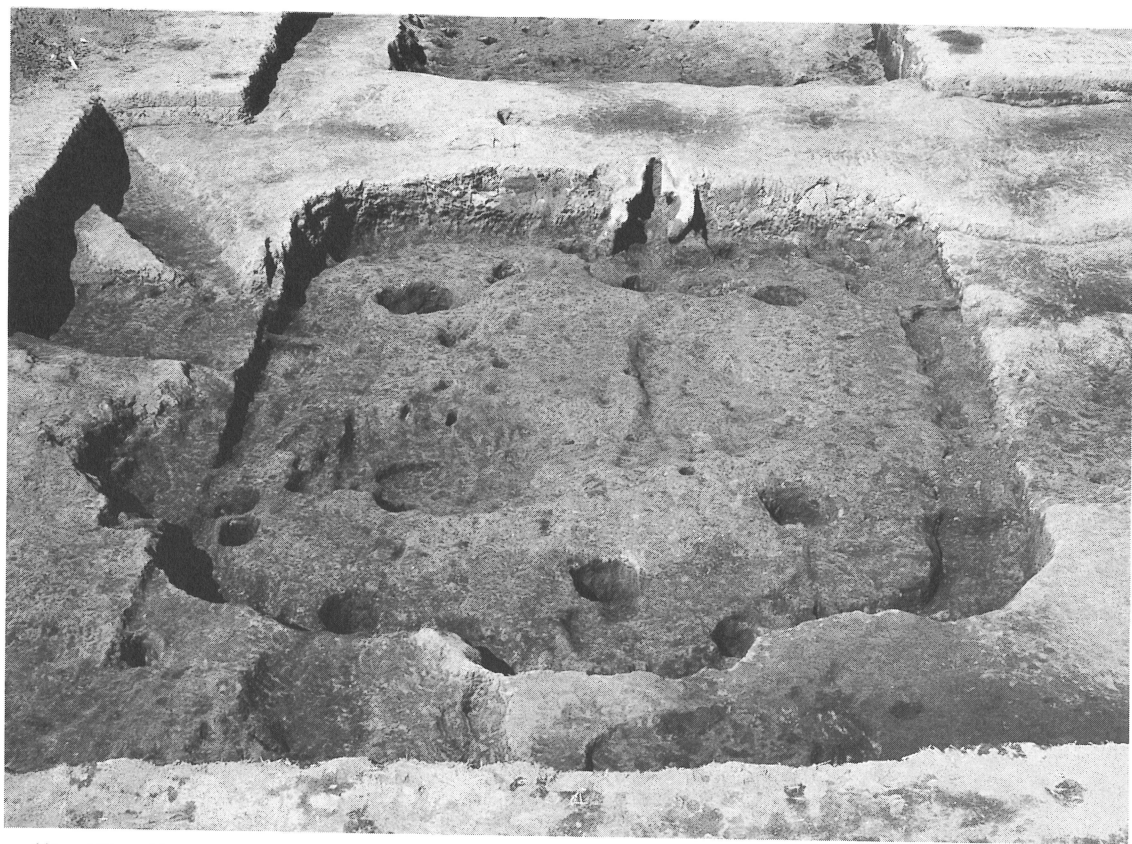
第35図 第2号竪穴式住居跡 (S1-2・南から)

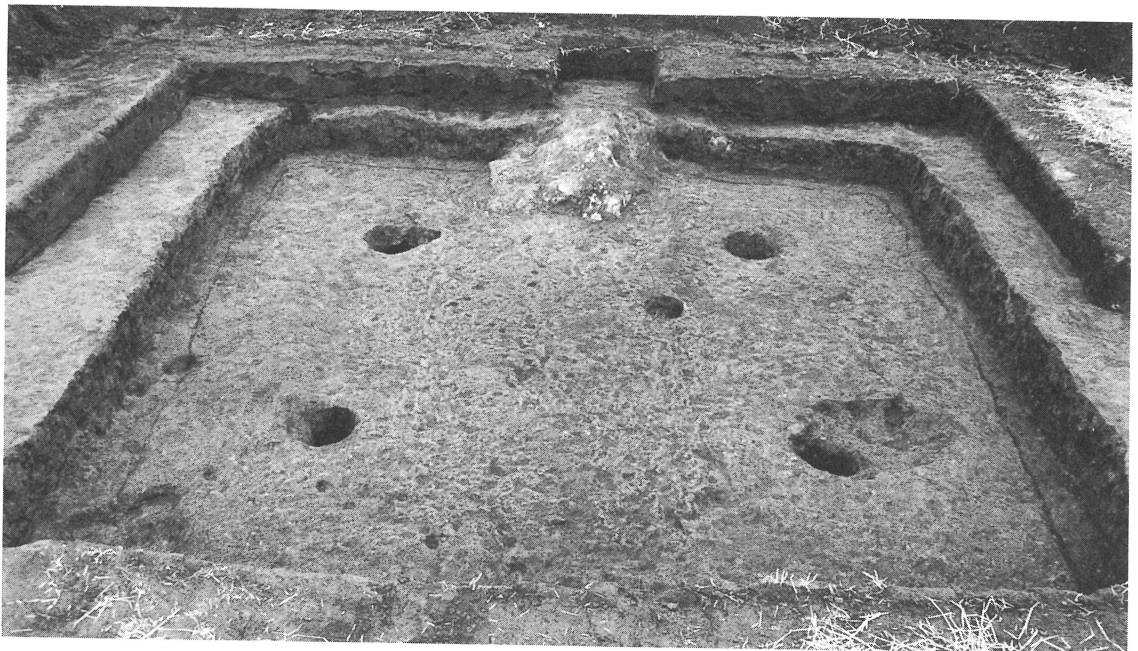
第42図 第3号竪穴式住居跡 (S I - 3・南から)

IV-1区のほぼ中央、東溝の東側約20mのところ
 で検出された。大きさは東西幅6.4m、南北幅6.3mの
 ほぼ正方形、壁高は約50cm
 で、北壁の中央にカマドが
 造られている。柱穴は4カ
 所、主軸はN-7°-Eで、
 8世紀前半の住居跡である。
 なお、調査期間の関係で、
 カマドは未調査である。
