大室古墳群史跡整備基本設計報告書

平成9年

前橋市教育委員会
(株)文化財保存計画協会

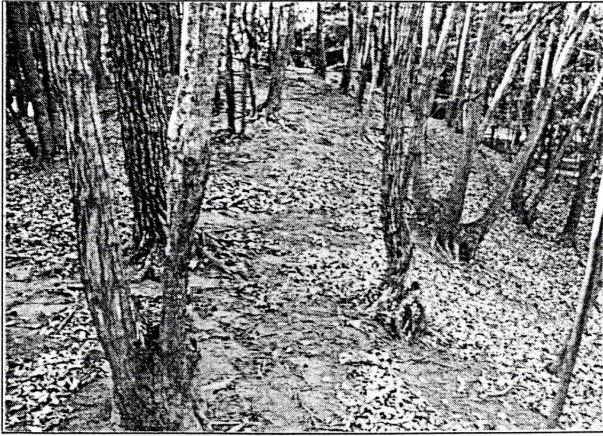
墳頂付近 土面が露出している

後二子古墳の墳丘は、全体的に遺存状態は良好だが、現地表面での自然作用による風化は進行しつつある。この状況を概観すると、盛土築成された上段の墳頂・斜面が顕著で、流土流失や風倒木による破損が目立つ。

これは、表面観察した状況だが、墳頂に近いほど遺構面からの覆土が薄く10～20cm程度であるので、少なくとも樹木根は遺構面に至っており、破損が進行している。また、今後の流失も危惧される。特に、後円部墳頂付近では既に一部流失している。

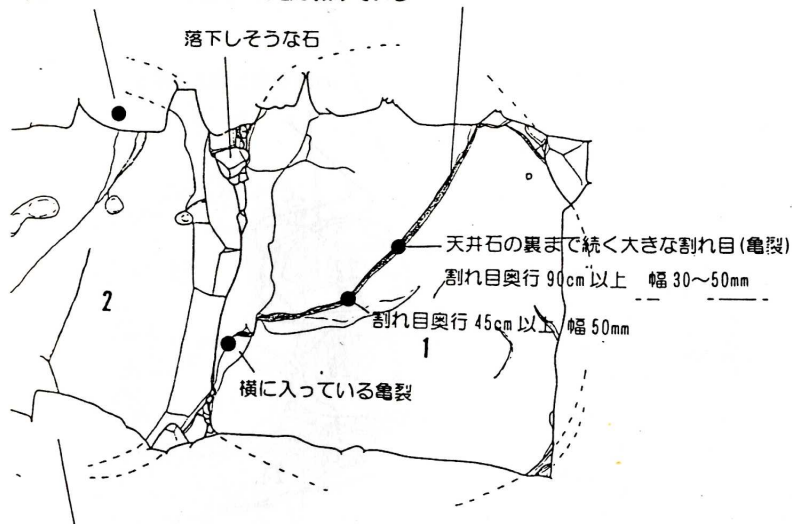
石積みの表面観察結果 (天井石・奥壁)

天井石1~6は、いずれの端も、奥壁や東西の両側壁の上に乗って支えられており、どこかの支点が外れて落下するような可能性のあるところは認められなかった。積み合いの幅(壁石の上に乗っている部分)は、大体30~50cm程度と推定される。(図中の点線部分)

奥壁や、側壁でも奥壁に近いほうの石積みは、石の面と面とを水平方向に密着させた安定性の高い積み上げ方が採られている

天井石1番の石：支えている側壁や奥壁の石には全く変

天井石を支えている石の下の石が抜けている 状がなく、割れ目の発生時期は不明。

西壁の小さい石と亀裂のある石が天井石を支えている

奥壁はきわめて安定した石積みになっており、隙間もほとんどない。

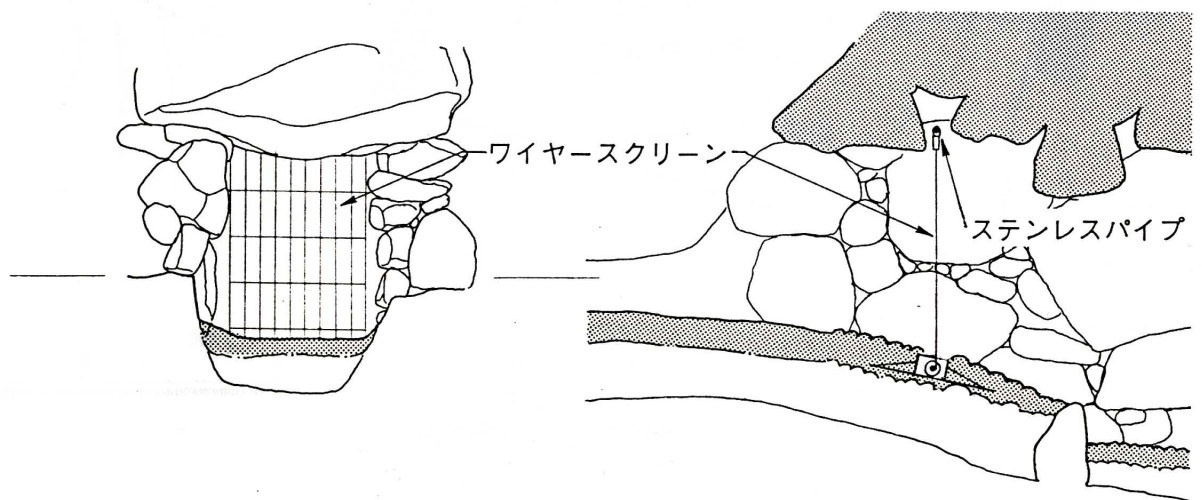
石室入口閉鎖施設説明図

石室の公開に伴って、開園時の巡視は不可欠であるが、閉園時に石室を閉鎖する施設が必要である。

この施設は極力目立たず、また簡便な操作が望まれるので、ワイヤースクリーンを収納する閉鎖施設が必要である。
