水城

昭和50年度
発掘調査報告

福岡県教育委員会

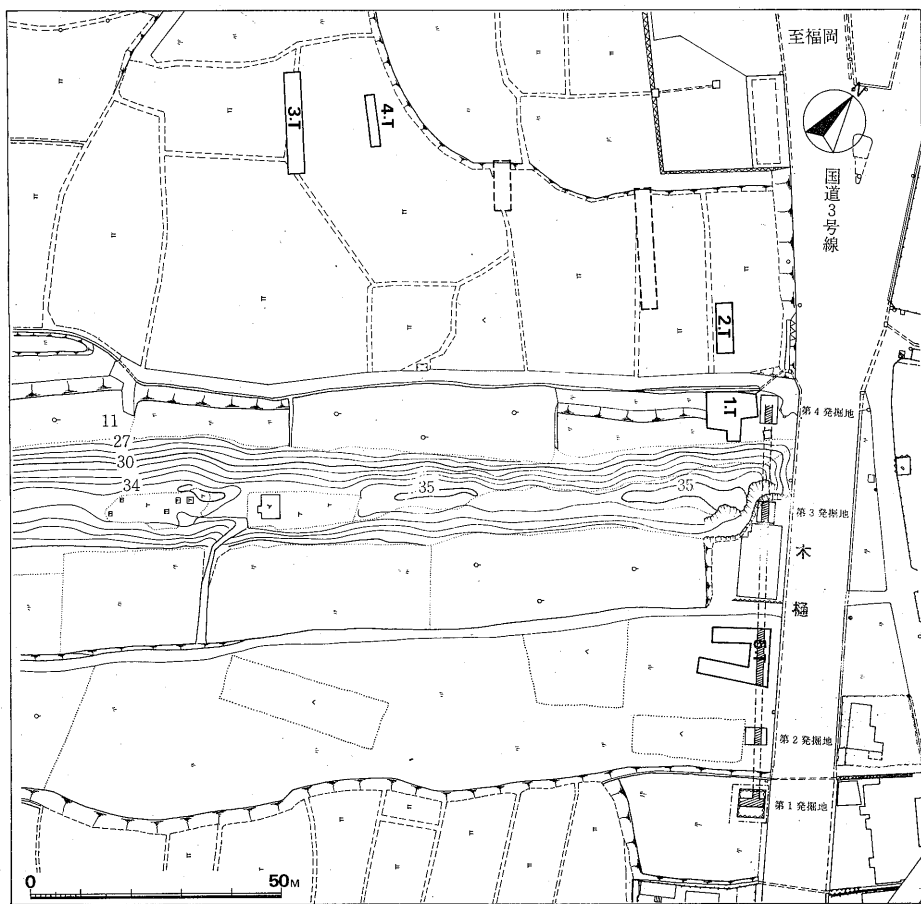
第2図 水城跡発掘調査地域図

調査地区は、福岡県筑紫郡太宰府町大字水城（字八反田）66、68、69、72-3、73-1、73-2と大字国分（字衣掛）224-1の約350㎡である。この地域は一部特別史跡指定地を含み、他はその隣接地域であり、堤の外側にあたる大字水城字八反田はほとんど私有地である。そのため土地所有者の発掘調査承諾を得て、昭和50年4月24日から調査を開始し、途中好天に恵まれ、6月15日に約45日間に及ぶ調査を終了した。

水城土塁の外側（博多側）に堀の遺構の有無を確認するため4個所のトレンチを設定し発掘調査を行った。トレンチは、水城土塁の長軸の方位を真北から東へ50°00′と仮定し、これを基線として第2図のように設定した。1トレンチは、2段築成の土塁の下段と上段の界線を南端とし、下段の裾から北へ4mの範囲に設けた。下段の裾から粘土と砂の堆積層の外堀がはじまり、その底は次第に深くなる。また土塁裾部には丸瓦と平瓦を組みあわせた排水溝が外堀底に設けられている。

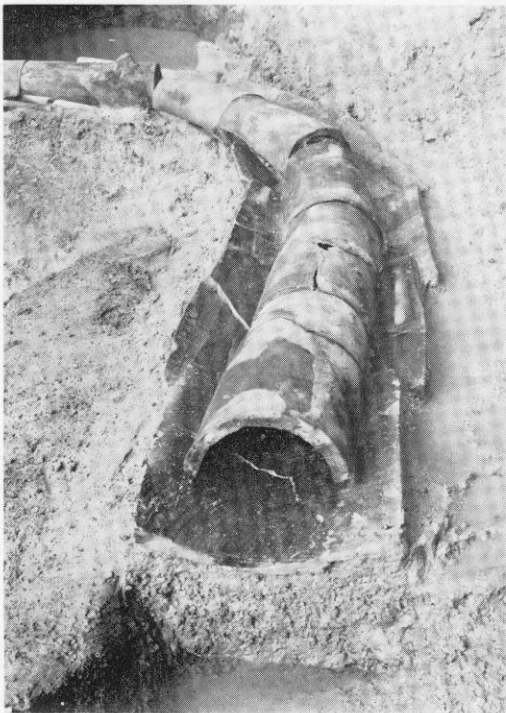
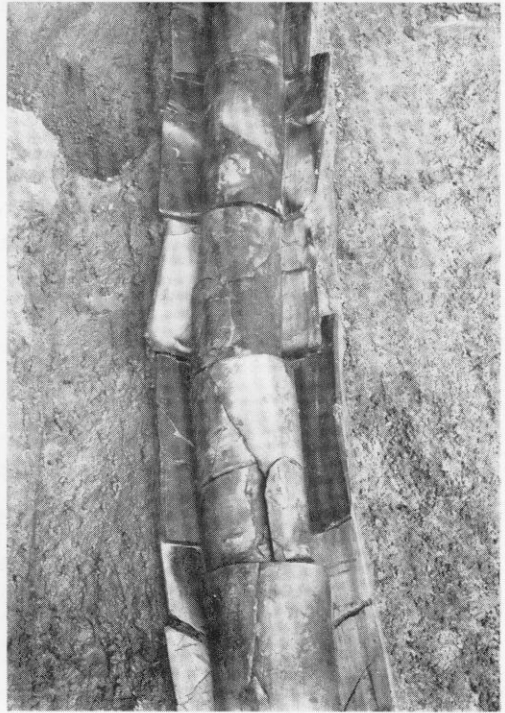
図版5 1 トレンチ瓦排水施設

1トレンチにおいて、土塁の裾部、掘底の始まりの部分に沿って瓦を使用した溝を検出した。これはトレンチ西壁から約3mは素掘りの溝で、途中から瓦を使用した溝に変わり、約2mのところゆるい曲線を描きながら折れ北へつづいている。瓦を使用した部分の溝の構造は、完形の平瓦を約5cmの重ねで縦に敷き並べ、その中軸線に丸瓦を組みあわせる。屋根瓦を葺く場合と同じ手法で、玉縁部分をはめ込みにする。平瓦・丸瓦の組みあわせの上に、破碎された

主として平瓦を蓋にする形で置いている。蓋として使用された瓦は平瓦が多いが、なかには丸瓦や面戸瓦もあり建物の使用瓦を便宜的に転用したと考えられる。瓦使用部分は全長約5m分検出したが、そのレベル差は平瓦上面（溝底）で25.3cmを測り、西から東を経て北へ水が流れている。カーブする部分は構築上難しいと思われ、丸瓦の玉縁がはずれており、それを補うためであろうか、蓋の破碎瓦が多くかけられている。

この瓦排水溝と素堀り溝は一連のものであるが、第4図の西壁土層図で明らかなように、これが構築された時期は外堀の開削当初のものではなく、土層⑳、㉑、㉒のいずれも外堀の堆積がある段階に達した時点でそれらを切ってつくられたものである。瓦排水溝部分も外堀底の青灰色粘土の上に砂層が15cm前後堆積した上に平瓦が置かれている。これは使用された瓦が後述するように奈良前期のものであることと符合している。

発掘時には、平瓦と丸瓦の間は中空になりヘドロが堆積していたが、まだ使用に堪える状態である。この種の瓦を使用した排水溝は瓦窯跡にはみられ、例えば埼玉県新久A地点2号瓦窯跡、栃木県水道山1号瓦窯跡などでは素堀り溝に平瓦で蓋をする構造であり、燃烧部から焚口外への排水の機能をもっている。今回検出した瓦排水溝は構造的にはすぐれたものであるが、外堀底にこれを作る機能的な意義については理解に苦しむ。素堀りの溝は西へさらに延びているとおもわれるが、水の流れが自然地形からみて東から西が自然であるのに対し、あえて逆方向に流しており、この溝の機能はその行方を追求することによって将来の発掘調査にまちたい。

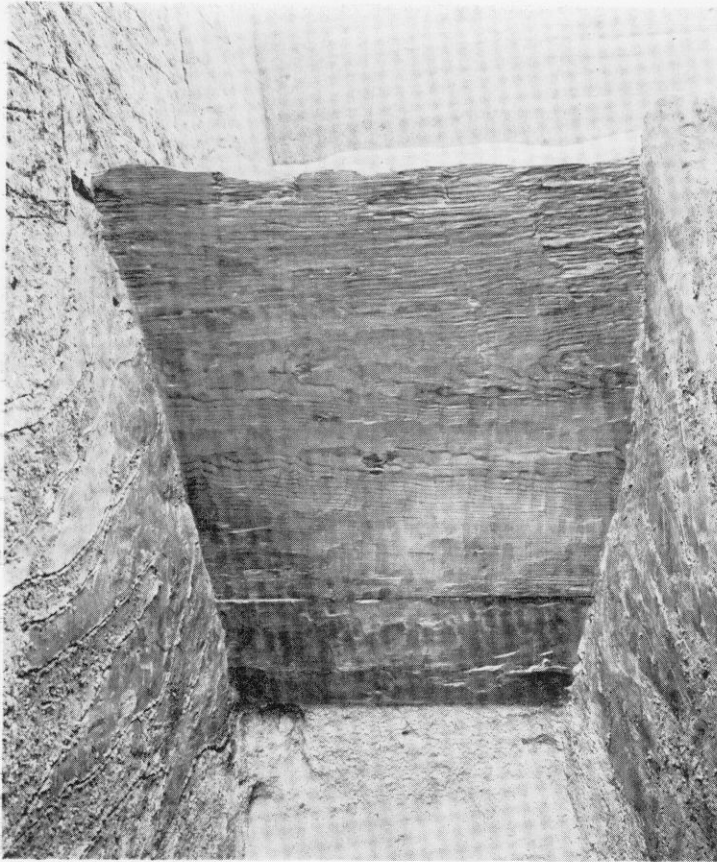
図版12 側板外面

側面を一部発掘しただけであり何とも云えないがその可能性は十分考えられる。トレンチ北端で西側板の側板の外側を底板まで一部発掘し、その所見では地山の黒灰色の礫混りの固い砂層の上にバイラン質の青灰色砂があり、その上に底板が置かれている。側板の外表面は被覆する緻密な粘土のため表面の遺存が極めて良好で、削痕がよくうかがえる。板目と直角方向にやや幅広のしかも深い削り痕と幅狭く長平の刃痕がみられ、手斧とヤリガンナによって表面の加工がなされたと推測される。その削りくずが最下底の青灰色砂の上に数点

発見されたが削痕の量に比較して微々たる量である。従って側板および底板も含めて、別の作業所にて加工をした後運搬し、現地では据え付けた後若干の手直し程度の整形、例えば側板と底板側面を平滑にそろえる等の仕事を行ったと推考できる。
