長岡市埋蔵文化財調査報告書

長岡城跡

—大手通表町西地区市街地再開発事業に伴う埋蔵文化財発掘調査報告書—

新潟県長岡市教育委員会

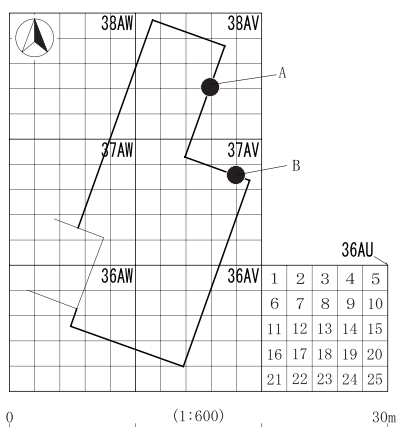
第4図 グリッド設定図 (S=1/600)

グリッドの設定 (第4図) 長岡城跡関連調査においては、平成20・21年度に実施したシティホール(仮称)整備事業に伴う発掘調査以来、世界測地系座標を用いたグリッドの設定を共通して使用してきた。1 A (X=16440, Y=31010) を基準とした1辺10mの大グリッドを設定しており、表記には算用数字とアルファベットを用いた。南北方向は算用数字を北に向い1、2、3……、と加算し、東西方向へは東に向かいA、B、C……、とアルファベットを振っている。しかし、今回の調査対象地区は1 Aの基準点より西側に所在するため、共有のグリッドを西側に伸展する必要が生じ、Aより西に向かいAA、AB、AC……、とアルファベットを2文字にすることで対応した。グリッドの基準はこれまで同様、グリッドの北東隅にあたり、基準から南西側に対象となるグリッドが存在する。大グリッドを2m間隔で25分割し、北西隅を1、南東隅を25とした小グリッドを設定した(第4図)。

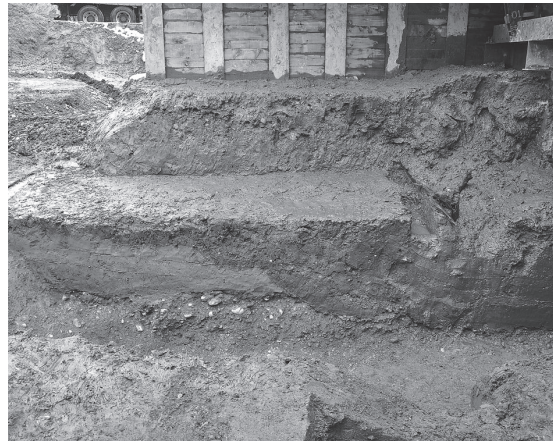
外堀跡 セクション (南西から)

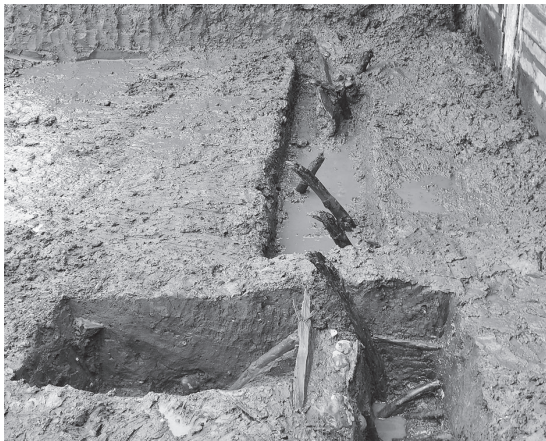
杭列 出土状況 (南西から)

杭列 外堀跡内37AV9・14・18・19・23・24・36AV2・3グリッドにおいて、14本の杭と4枚の横矢板による土留め跡を検出した。杭列は外堀跡西側天端ラインとほぼ平行しており、この内7本の杭が横矢板92及び93の渠底側を抑えるように斜めに打設されていた。また、杭88のように横矢板93の法面側に打設された杭も存在し、杭89と合わせて法面側と渠底側から横矢板を挟み込むように打設された状況がうかがえる。杭の上端はともに検出面より上位にあり、等しく折損している。また、杭の先端部は、杭88で認められたように渠底上に留まり、渠底下の地山礫層に到達しない。ただし、杭89は地山礫層に到達する（図8）。また、杭88の東脇では、覆土下層において4本の杭が渠底側より斜めに密に打設されている。土留めの補強に用いられたものか。杭は87が1.12m、最も長い杭89が1.48mの長さを測る。杭の打設間隔は攪乱による欠損もあり判然としないが、杭87から杭88に至る地点では杭間0.6m前後を測り、比較的均等に配されている。横矢板92においても打設された杭の間隔は一部これに近い。横矢板92・93の間は横矢板を検出できなかったが、前項で述べたように、近代以降の炭化木材の集中する攪乱が存在しており、杭列が残されている点からも、92・93の間を繋ぐ横矢板が存在していた可能性が考えられる。横矢板92は調査区外に伸びており、調査区北壁付近では、更に別の横矢板90と重なるようにして検出された。また、横矢板93は調査区内で完結しており、長さは4.1mを測る。93の北端より約2.4m南下した地点では、93の渠底側に更なる横矢板が重なるようにして検出された。92・93ともに上下端部付近には釘や鏝による補強・接合痕が認められ、上下方向に複数枚の横矢板で構成されていた可能性が考えられる。また、横矢板はともにわずかに法面側に

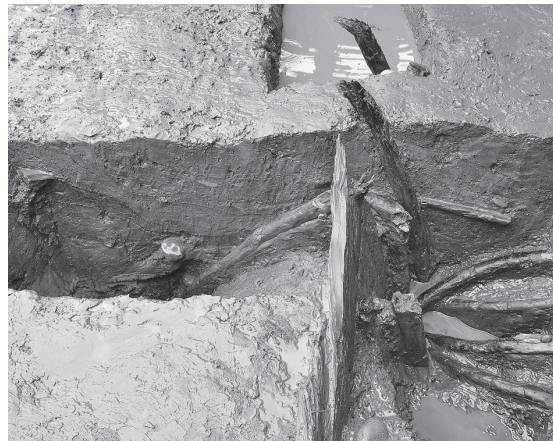
杭列 セクション (南西から)

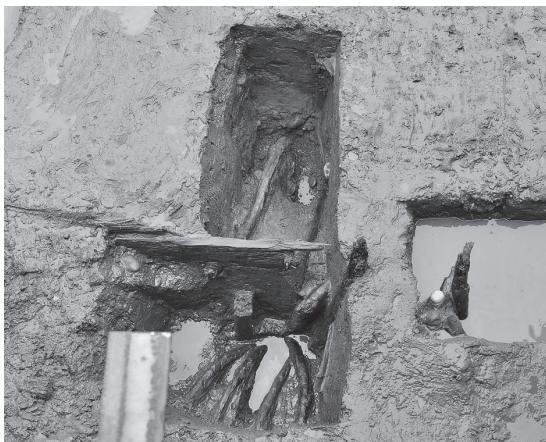
杭列 出土状況 (直下)

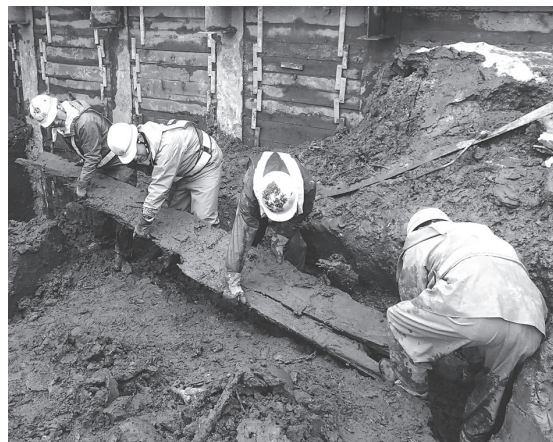
横矢板 (93) 取り上げ状況

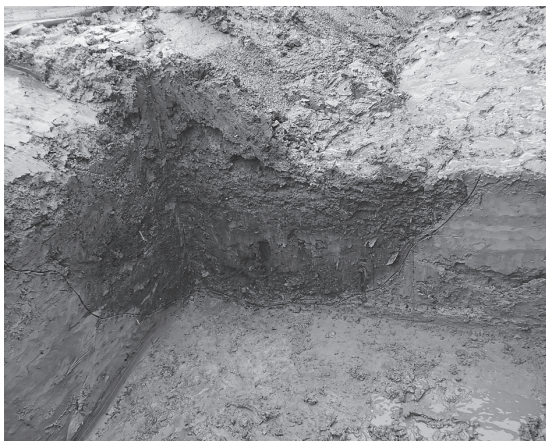
SX1 セクション (南東から)

SX 1 調査区北端における38AVグリッドにおいて、木材片や植物遺存体を含む不整形の落ち込みを検出した。遺構プランの大半は調査区外の北西側に伸びており、検出した範囲では、南北軸5.4m・東西軸1.8mを測る。深さは0.5mで、北西に向かい緩やかに傾斜する。覆土中からの遺物は皆無であったが、上面より近代以降の遺物に混ざる形で近世陶磁器が比較的多く出土した。特に遺物は38AV 8・12・13グリッドに集中する傾向が認められ、本調査の約2割の遺物量を占める。廃棄土坑の可能性が考えられる。
