# 熊本城跡発掘調査報告書 3

－石垣修理工事と工事に伴う調査－

熊本市熊本城調査研究センター

1. 本書は、特別史跡熊本城跡石垣保存修理事業計画に基づき、城内各所で行った石垣保存修理工事と工事に伴う発掘調査の報告書である。
2. 発掘調査（現場作業・整理作業）は熊本市教育委員会が行なった。報告書作成作業は、平成25年度は熊本市教育委員会の補助執行機関である熊本市観光文化交流局文化振興課が、平成26・27年度は同局熊本城調査研究センターが行なった。

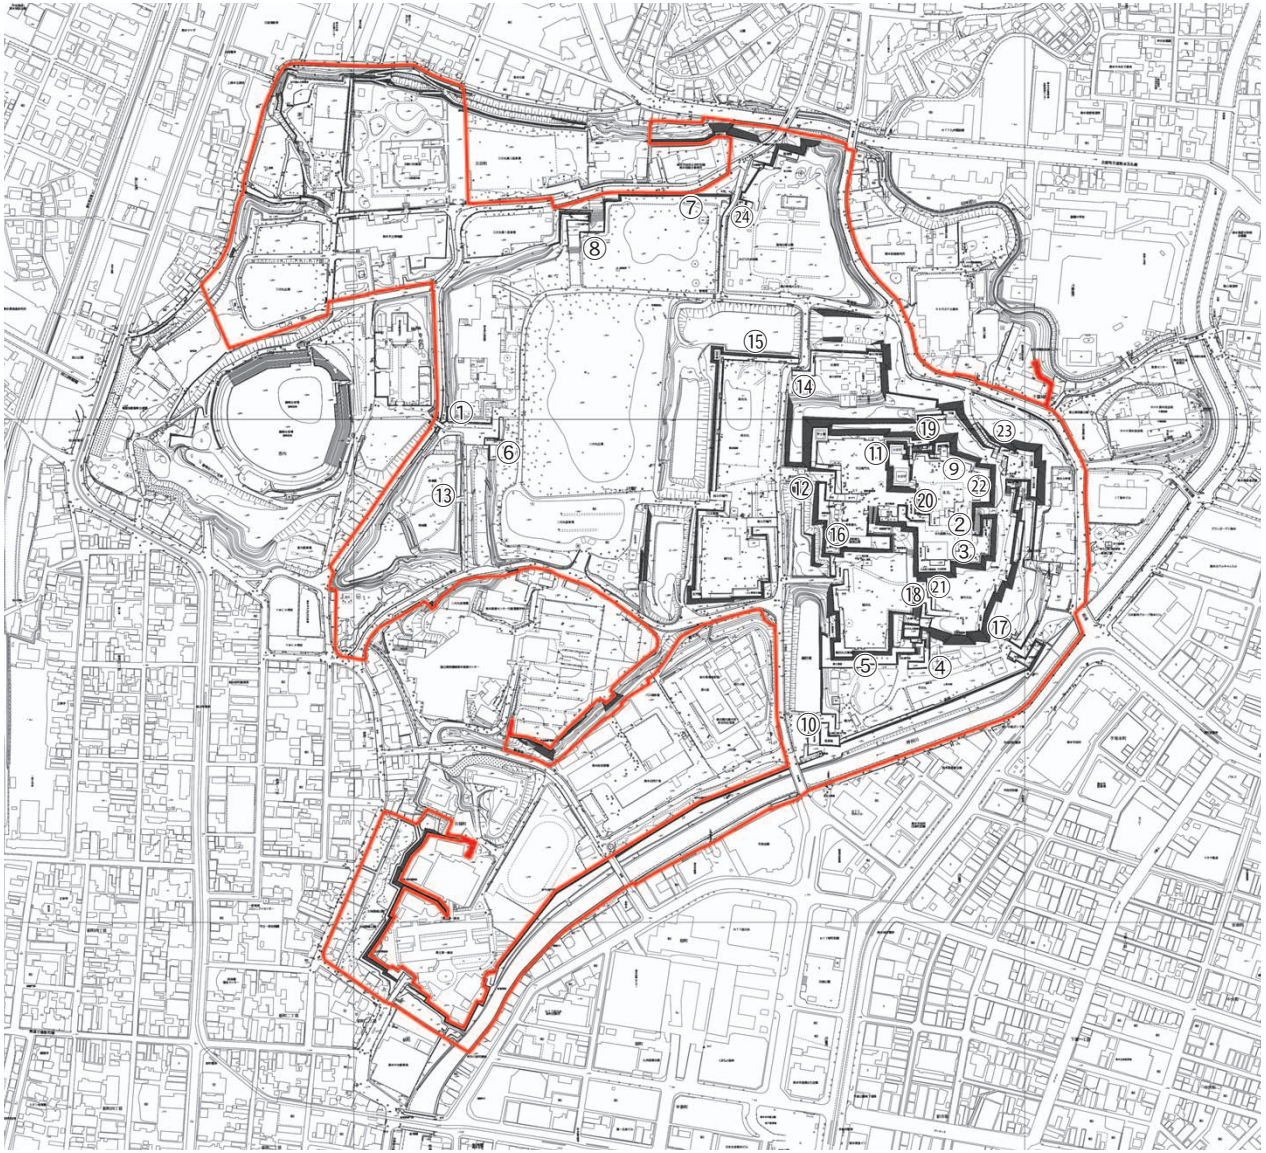
第1図 保存修理及び計画箇所位置図

凡例	
①～⑪	保存修理実施箇所
⑫～⑳	保存修理計画箇所
