# 熊本城調査研究センター年報 2

平成 27 年度

熊本市熊本城調査研究センター

## 2. 確認調査・工事立会・地質調査

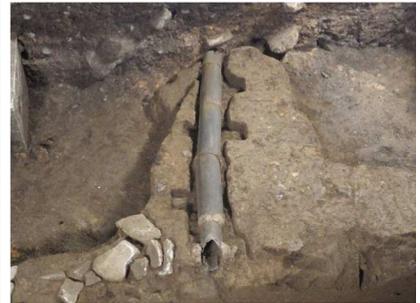
成果：主要遺構は、近現代の建物跡 4 棟、配水管跡 1 条である。建物跡はいずれも布基礎で、溝内に礫を充填したものである。うち 3 棟については、礫とともにコンクリート塊・レンガ片も認められた。配水管跡は溝状の掘形内に瓦質の土管を埋設したものである。以上、本年度の調査は、昭和 50 年の博物館建設工事時の堆積土・明治時代末頃の造成土と、後者（明治時代末頃の造成土）を掘り込む近現代の遺構を扱うものであった。なお、本件の報告書は平成 28 年度刊行予定である。

(1) 配水管跡

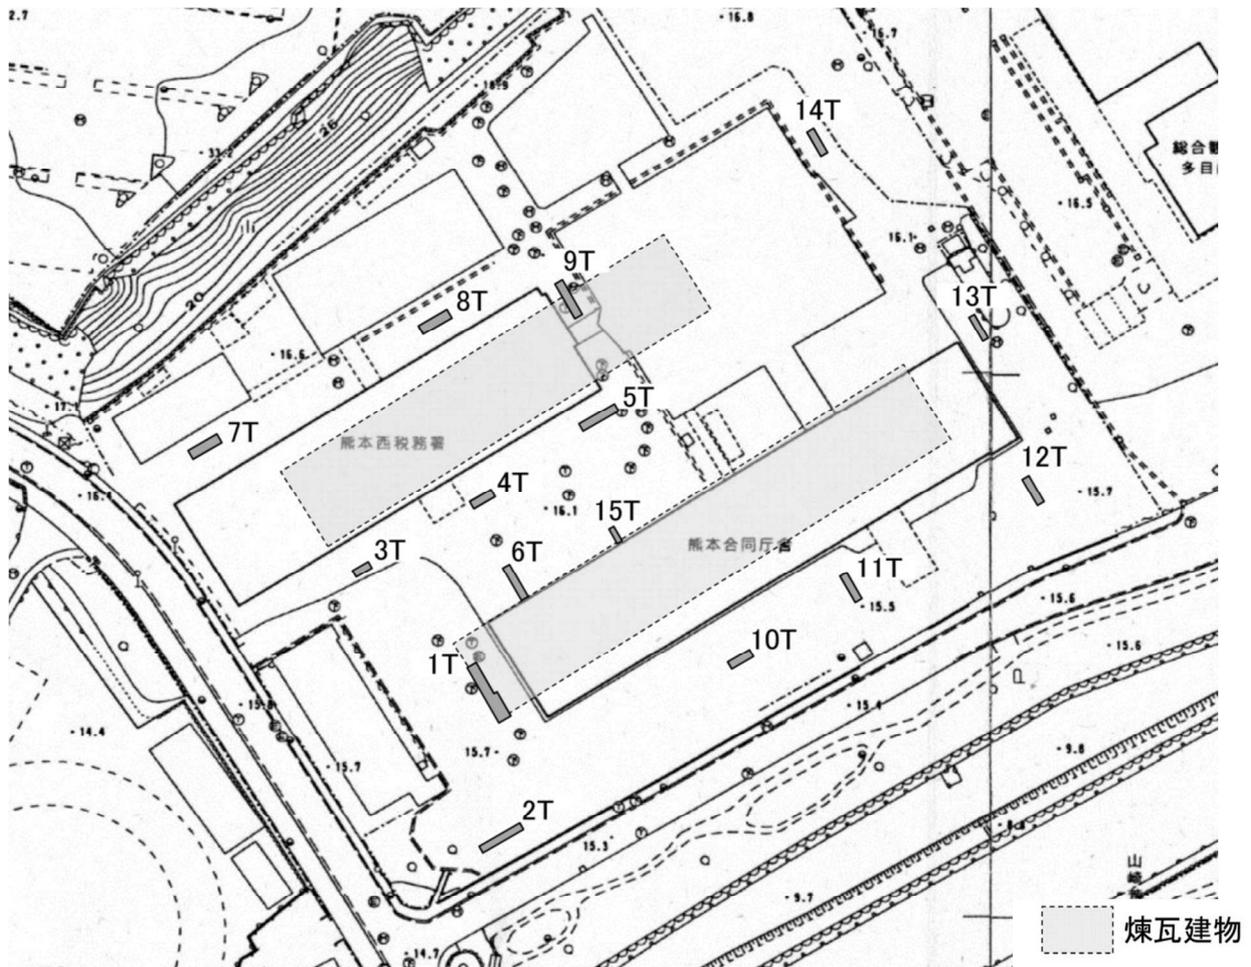
(3) 確認調査トレンチ位置図 (1/1500)

遺構については、1・9・15 トレンチにおいて近代煉瓦建物の一部を確認している。7・8 トレンチにおいて間知石の溝を確認している。他、9 トレンチにて建物基礎、4・5 トレンチにおいて土坑を確認している。間知石溝・建物基礎・土坑については明確な出土遺物はなかったが、層を掘り込んで確認されたので、近代以降に属するものと想定される。なお、江戸時代に関連する遺構は確認されていない。

まとめ 以上の結果から、当該地においては、最浅部分で現地表面下約 40 cmから近代の遺構が存在する。確認された遺構の主要なものは、明治政府が熊本城を接收した後、明治 42 年頃に陸軍兵器庫として建設した建物基礎である。こうした遺構は、旧日本陸軍の拠点として利用された熊本城における近代史を語るうえで重要な資料であり、文化財と捉えて保存措置を講ずる必要がある。よって、当該地に現存する建物以外の空間には、良好な形で遺構が存在するものと判断される。なお、江戸時代の遺構については、近代以降の土地の改変や整備等により削平されたものと想定される。

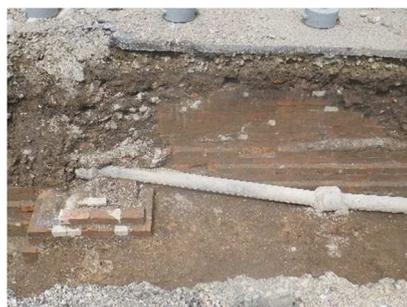
(2) 1 トレンチ煉瓦建物基礎

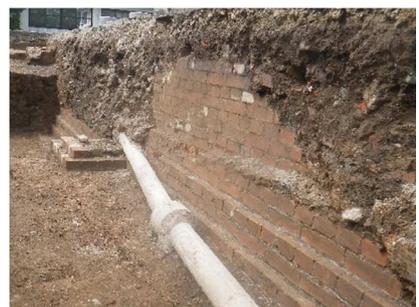
(2) 1 トレンチ煉瓦建物基礎

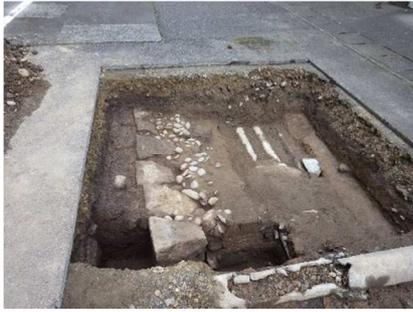
(2)7 トレンチ 間知石溝

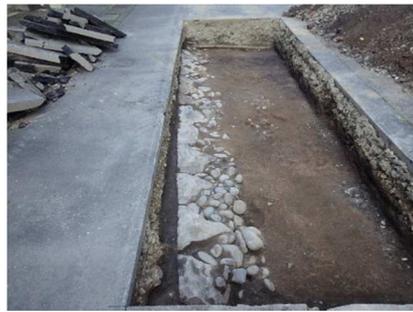
(2)8 トレンチ 間知石溝

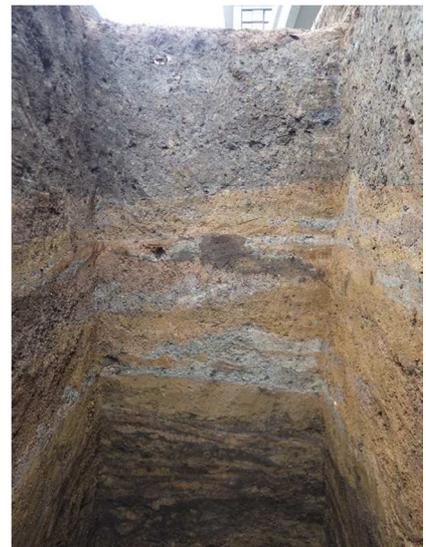
(2)14 トレンチ  
深掘り土層断面

土層堆積 今回申請地内に 15 箇所のトレンチを設定して、埋蔵文化財の確認を実施した。基本的な土層堆積状況は以下の通りである。

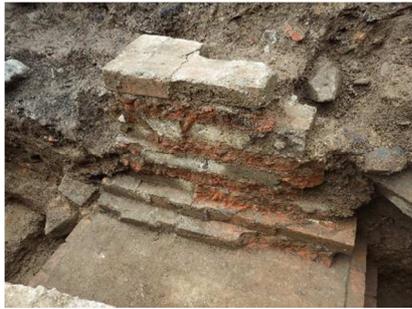
(2)9 トレンチ 煉瓦建物基礎

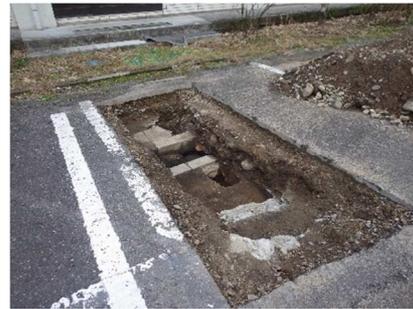
(2)15 トレンチ  
煉瓦建物雨落ち溝

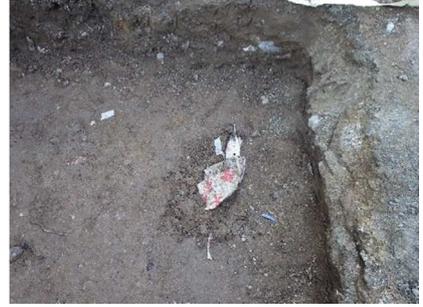
上記に加え、今回の掘削基底面において、その下部に埋設管（消火管・低電圧ケーブル）があることを表示するビニールが確認された（平面略図×印）。以上、本工事による掘削は、現代の層中に収まるものであることを確認した。

(4) P1 付近の掘削基底

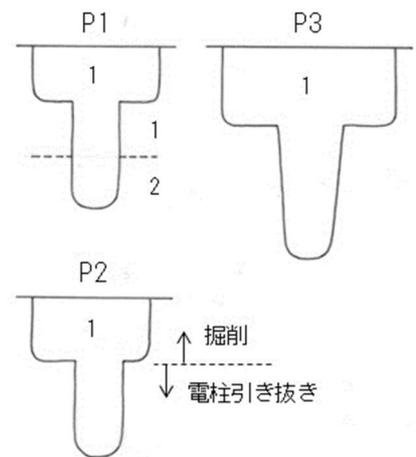
(5)土層断面図 (1/50)

- 1層 暗褐色土（10YR3/3～10YR3/2）・黒褐色土（10YR2/3）：コンクリート塊・砂利を多量に混入する。現代の堆積土。
- 2層 黒褐色土（10YR3/2）：風化凝灰岩粒を基質とする二次堆積土。同ブロックを混入。

掘削は3箇所とも1層のなかで収まっていた。ただし、1地点においては既存電柱を引き抜いた部分の断面下位に2層が認められた。この2層の成因・堆積時期は不明である。以上、本工事は埋蔵文化財に影響

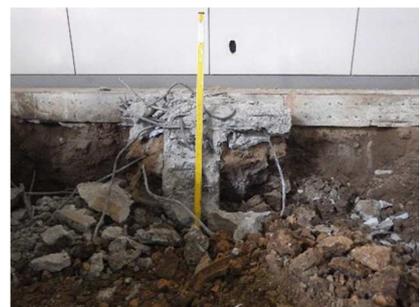
成果：今回調査の目的は、明治時代初期（西南戦争頃）以前の土層・遺構について現状保存を図ることにある。立会の結果、いずれの箇所においてもこれに影響がないことを確認した。なお、本件の報告書は平成 28 年度刊行予定である。

(6) 地中梁部分土層断面

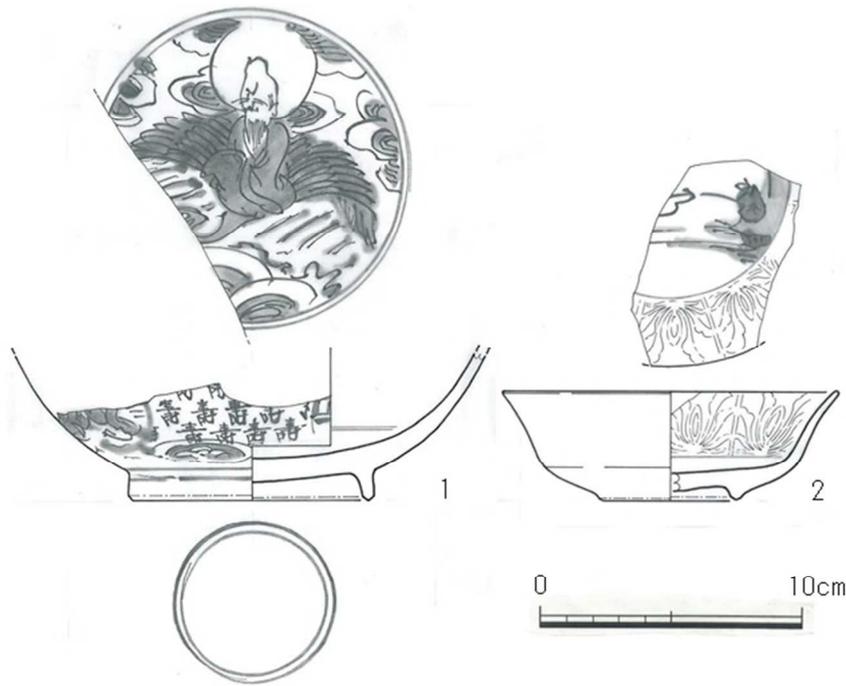
(8)工事立会出土陶磁器実測図(1/3)

掘削は、1・2 地点においては現代の土層に収まることを確認した。3 地点においては、現地表面下 30 cm から、時期不明ではあるが土質から江戸時代に遡る可能性が指摘できる 2 層を、その下部に本丘陵地の基盤である火砕流堆積土を掘削している。遺構は確認されなかった。遺物は、3 地点 2 層中より磁器片 2 点を採集している。1 は、景德鎮窯系青花鉢である。内面に鶴に乗った福祿寿、外面に寿字・如意頭文が認められる。16 世紀末 ~ 17 世紀初頭に位置付けられる。2 は、肥前産染付皿である。内底に染付文、内側面に型打ち陽刻文 (蓮華文) が認められる。17 世紀中頃 (1640 ~ 50 年代) に位置付けられる。

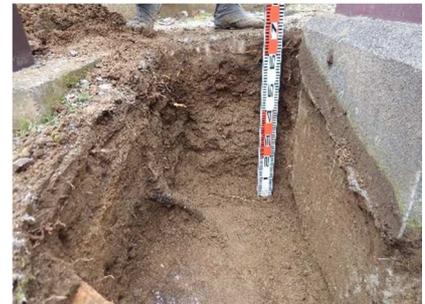
1層 表土層：厚さ 24 cm。

2層 にぶい黄褐色 (10YR4/3)：山砂を多く含む。現器盤基礎埋土。厚さ 40 cm。

確認された土層は、全て現代に堆積した土層であった。遺構・遺物とも確認されていない。したがって、文化財への影響は無いものと判断した。

(9) 土層断面

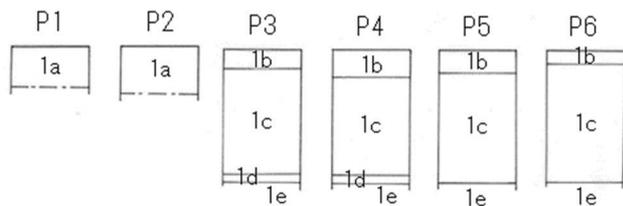
(10)土層断面柱状図 (1/50)

成果：工事内容は、藤棚の床については、コンクリートを破碎・除去するのみで、その下部の砕石敷きは掘削しない、8本のコンクリート柱については、基礎を撤去するのみで、基礎下部の砕石以下は掘削しないというものであった。掘削深度は、床については現地表下約 15cm（周縁の縁石部分のみは現地表下約 25～30 cm）、コンクリート柱については床除去後の砕石敷き面下約 80～90 cmであった。結果、今回の掘削は、全て藤棚建設工事の際の土層に収まることを確認した。なお、コンクリート柱の基礎撤去時の土層図は 8 箇所中、4 箇所を図掲している。

1a層 暗褐色土 (10YR3/3)：灰色味を帯びた色調。山砂ブロック混入。

1b層 砕石層（藤棚床のコンクリート下部の砕石敷き）

1c層 暗褐色土(10YR3/3・10YR4/3)：現代の堆積土。山砂混入。コンクリート柱基礎を撤去した8箇所の観察地点のうち、3箇所においてプラスチック・ビニール片の混入が認められた。東側の地点においては酸化鉄斑が顕著であった。

1d層 コンクリート敷き。

1e層 砕石層（コンクリート柱基礎下部の砕石敷き）

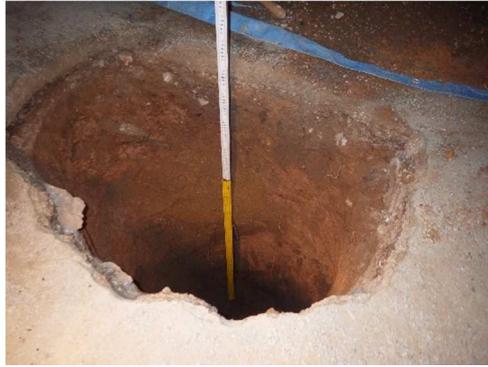
成果：掘削は手掘りにて行なった。結果、陥没箇所下部において径60cmのほぼ垂直に落ちる旧掘削坑を検出し、その壁を傷めないよう留意して掘り下げた。旧掘削坑は、性格不明であるが、壁面にスコップ様の工具痕が認められること、埋土に面砂利が多量に混入することから、現代の掘削・埋没と考えられる。現地表下約150cmまで掘り下げ、掘削基底にピンポールを刺して、さらに約30cm以上続くことを確認したが、それ以上は掘れず、基底を検出するには至らなかった。埋土の締りが弱いことから、これが陥没の原因と予想できるが、性格を把握するには至らなかった。少なくとも、当初予想された埋設管の掘形ではないことは確実である。埋め戻しは、填圧しながら山砂にて行なった。遺構は検出されなかった。以上、本工事は、陥没の原因となった現代の旧掘削坑を検出し、掘り返したものであった。遺物は、旧掘削坑の壁面(a層)より引き抜いた江戸時代の瓦片を得た。うち、平瓦片の凹面に押された桔梗紋刻印(加藤家家紋を表したものを)を図掲している。

(12) 旧掘削坑

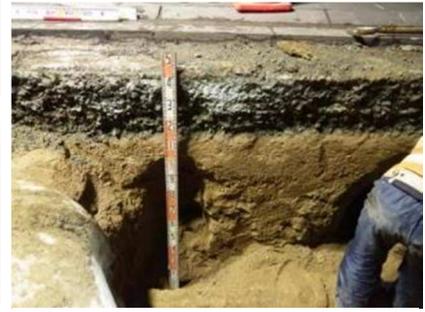
成果:掘削箇所は旧合同庁舎北西部分、県立第一高等学校東側通用門正面部分である。工事は、現地表面下約1.4mの掘削が行なわれた。土層観察の結果、現在敷設されている2つのガス管とその下の電気配線敷設のため、アスファルト・砕石層(厚さ約30cm)の下は全て山砂の客土層(厚さ110cm)が確認された。したがって、文化財への影響は無いものと判断した。

(13) 土層断面

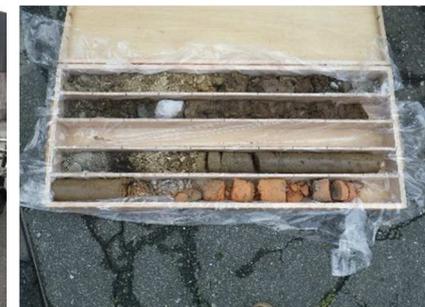
成果：ボーリングの最大深度は約2mまで掘削している。しかし、掘削面積は一箇所あたり直径10cmと非常に小さい面積である。工事着手による埋蔵文化財への影響は、極めて限定的かつ低いものと判断される。

(14) ボーリングコア

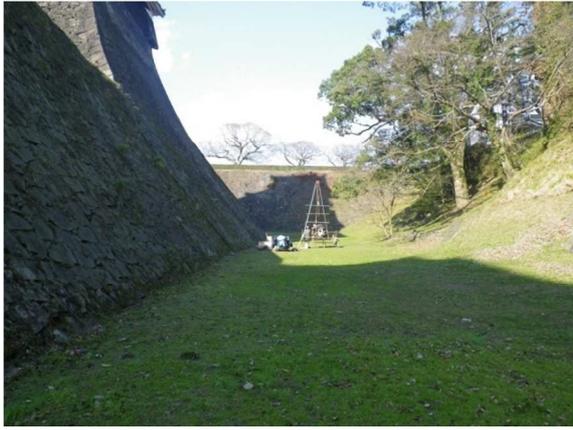
現地表面の標高は 25.96m。現表土下 50cm までは黒褐色の現代の土で、その下に約 1m の厚さの砂礫層を確認した。これは Aso - 4 の再堆積土である。この砂礫層の下位から漆喰や瓦片を含む粘質土を確認した。この粘質土以下には粘性の強い砂質土が堆積していた。20～30 cm 程度で分層できる。混入物が少ないことから石垣構築時に関連した土の可能性を想定している。この下位に 10cm 程度のしまりの強い粘質土を経て Aso - 4 の砂礫層となる。なお、宇土櫓北側堀の加藤神社側の面には Aso - 4 が露出している。

(15) 1 宇土櫓下調査地点

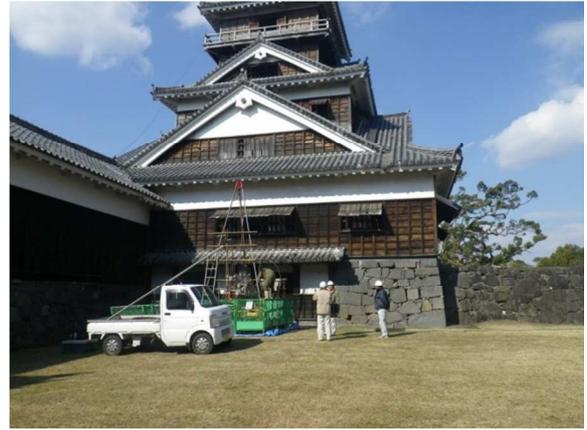
調査地点は宇土櫓の南側である。現地表面の標高は 44.43m。現地表下約 120cm までは平成 2 年の宇土櫓修理に伴う発掘調査後の埋め戻し土であり、その下位から厚さ約 3.5m の盛土を確認した。盛土は 10～20cm 程度の厚さで分層でき、版築状であった。盛土以下は自然堆積土であったが、旧地表面は確認できず、盛土の前に旧地表面を削平する造成が行なわれたようである。自然堆積土は、褐色粘質土のローム土層以下で、ローム土層から火砕流へ漸移的に変化していく。現地表下 4.5～7m で確認できた Aso - 4 は粘性の強い砂礫層以下であった。

現地表下7m以下はAso - 4の砂礫層で、現地表下約31mで砂礫層から凝灰岩へ変化しており、凝灰岩下から安山岩を確認した。

2の宇土櫓前で確認した約3.5mの厚さの人為層は、その下位がロームから火砕流であり、旧地形ではなく一旦削平して盛土していることは明らかである。現在見られる宇土櫓と続櫓の石垣は、重複関係から平左衛門丸北石垣よりも後出する。平左衛門丸北石垣にみられる帯曲輪と同様のものを埋めて宇土櫓と続櫓の石垣を構築した可能性がある。

2の宇土櫓前の現地表下48.7mで安山岩が検出された点については、対比資料としては、天守再建に先立つ昭和34年のボーリング調査がある。この調査でも現地表下約34mから安山岩層が検出されている。安山岩層が安定して存在するとすれば、金峰山に起因するものと考えられる。御坊山・独鈷山・花岡山・万日山・立田山と同様に金峰山から断層活動によって切り離されたもので、京町台丘陵の先端が「茶臼山」と呼ばれるほど山状に高いことの成因であった可能性がある。

(15) 2 宇土櫓下調査地点

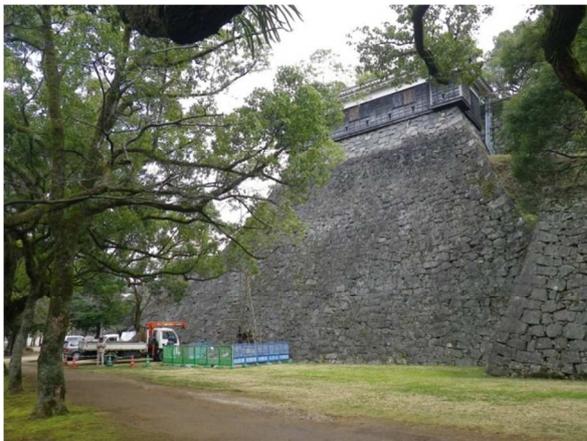
現地表面の標高は19.33m。地表下20cmまでは現在の表土で、それ以下はAso - 4の火砕流。現地表下約2mと約5.5mに水分を多く含む層を確認している。

(15) 3 宇土櫓下調査地点

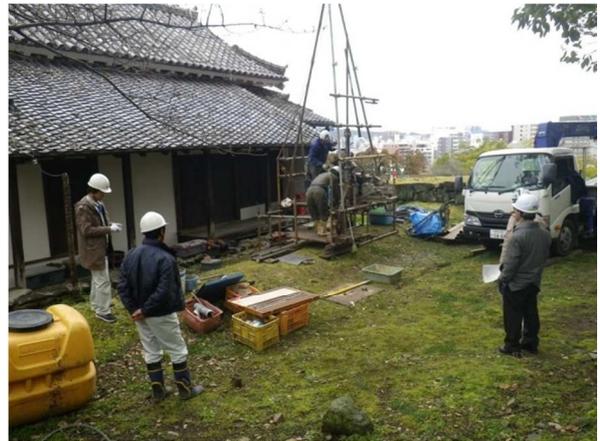
調査地点は平櫓の南側で、現地表面の標高は36.53m。地表下約8mまで掘削した。現地表面から40cm程度は粘性土が堆積し、その下に砂利を多く含む土が堆積していた。粘性土を含めて近代以降の客土である。その下位に15cmの厚さの粘性土を確認した。この粘性土の上面には焼土と思われる明褐色の土が薄く乗っており、客土前の表土だった可能性がある。現地表面下約1m以下はAso - 4の砂礫層であることを確認した。

(15) 4 宇土櫓下調査地点

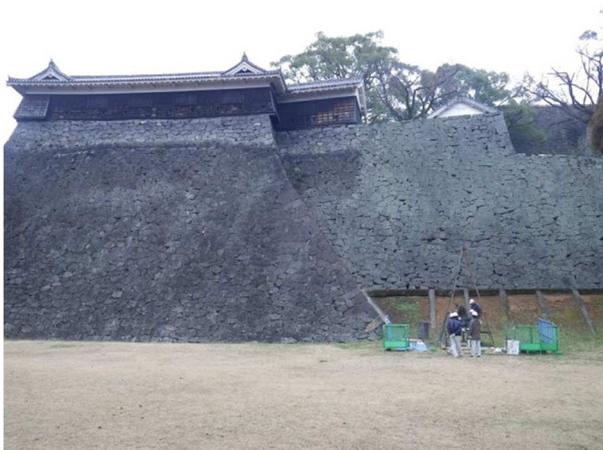
標高は18.66m。土層が明瞭であったため掘削は3m程度である。厚さ35cmの現在の表土以下は、黒褐色・灰褐色の粘質土が堆積し、現地表下約2m以下はAso - 4の砂礫層であった。

(15) 5 宇土櫓下調査地点

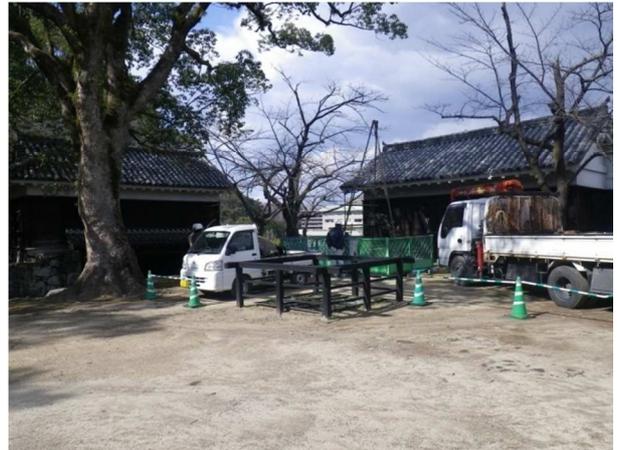
標高は36.25m。地表下約20mまで掘削した。厚さ30cmの表土の下に、粘性の強い暗褐色土が約1.8mの厚さで堆積していた。この層には、瓦の破片が入っている。城造成の際の盛土と想定しているが、細分は難しい。現地表下約2.1m以下でAso - 4の砂礫層を確認した。

(15) 6 宇土櫓下調査地点

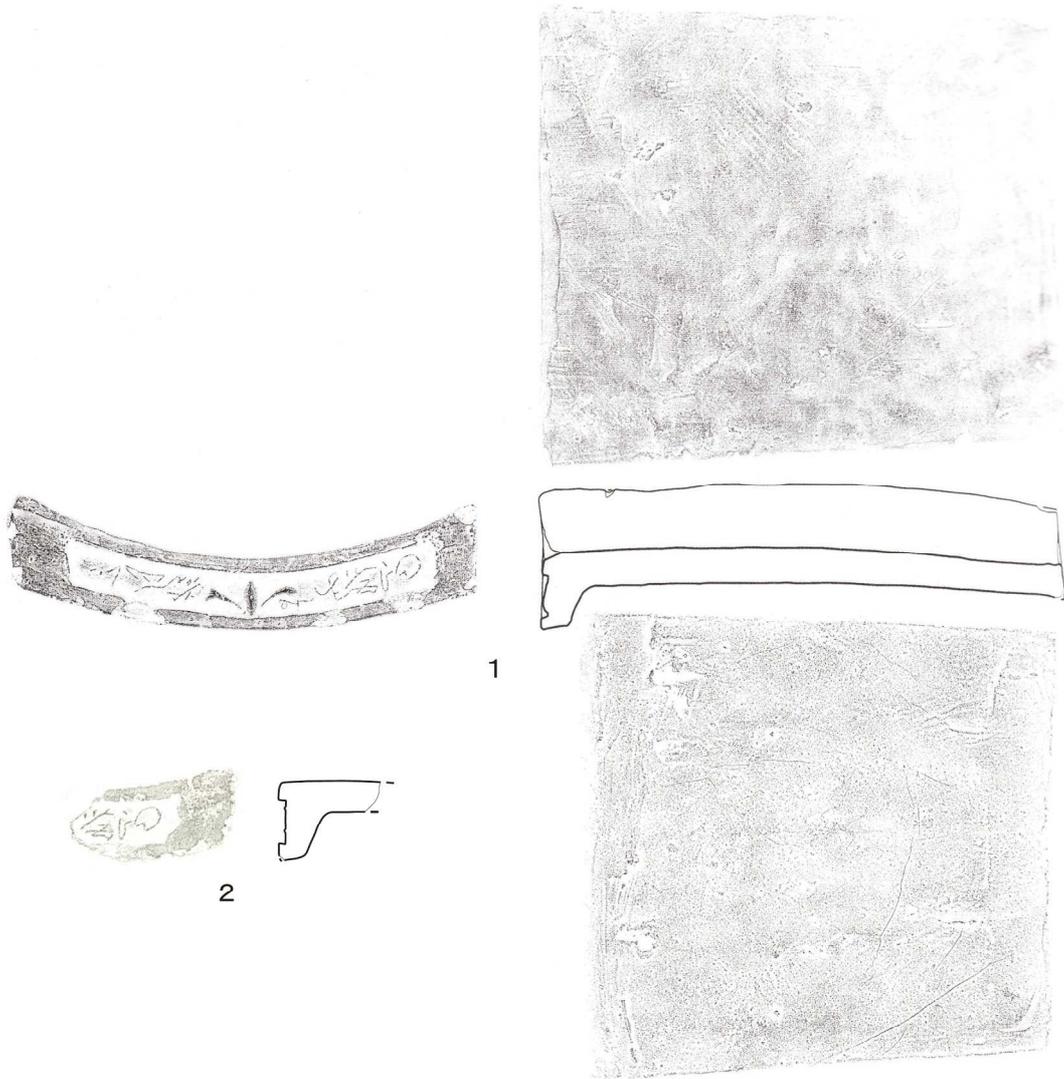
1は、飯田丸の調査から出土した軒平瓦で、上に開く三葉文を中心飾りとして通常は左右に唐草が展開する部分に文字を配している。鏡文字になっており、范に正字として彫ったものである。瓦当面に向かって、右側に内側から外側へ「文禄四年」、向かって左側に内側から外側へ「拾月一日」と彫られている。合わせて「文禄四年十月一日」の意味であろう。同范の2が本丸御殿の調査で出土している。2は中心飾りを欠き、向かって右側の一部しか残存していない。1は完形資料であり、製作技法を記す。全長は27 cm、瓦当面の幅は上弦で23.7 cm、文様区の幅は19.3 cmで高さは2.2 cmである。瓦当面の左端には范端と思われる段差があり、文様区の上下をなでた程度で、瓦当面は施文後ほぼ未調整である。瓦当面の上端は、瓦当面に沿って斜めに面取りが施されている。顎部は顎貼り付け技法で接合されており、顎部は強くなでて仕上げられている。平瓦凹面は丁寧になでて仕上げられているが、胎土にもろい灰状のものが含まれるためか細かな孔が多い。なでが甘い部分に緩弧線状の痕跡がみられる。凸面は粗いなでで仕上げられており、表面に細かな砂が目立つ。側縁に凹型台の痕跡と、端部に弓形圧痕がみられる。
