# 熊本城調査研究センター一年報 4

平成 29 年度

熊本市熊本城調査研究センター

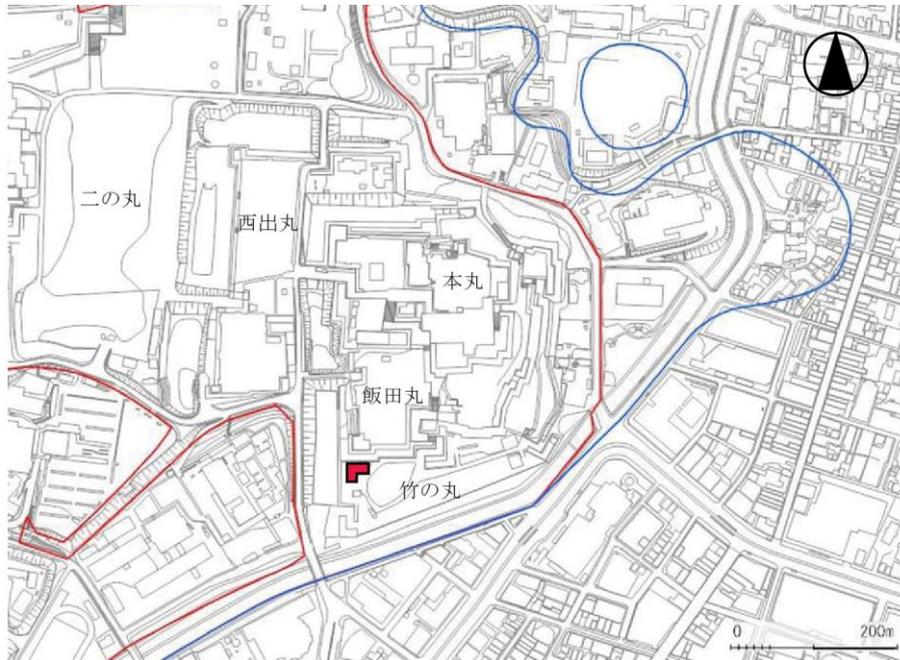
調査の結果、基礎掘削は全て現代土層内であることを確認した。

申請地（赤塗り）位置図（赤線：特別史跡範囲 青線：埋蔵文化財包蔵地範囲）

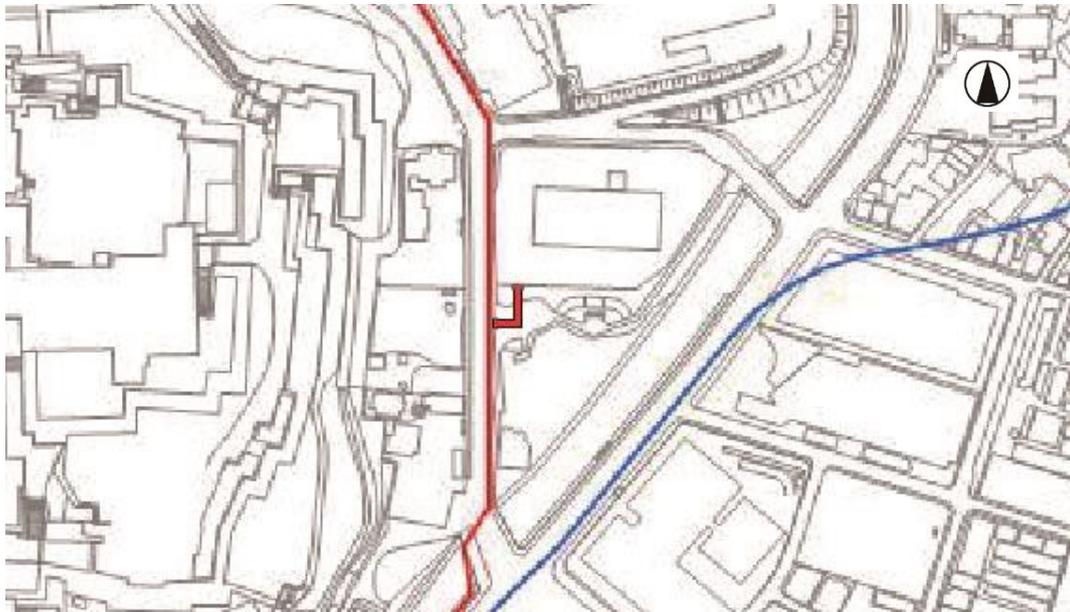
既設管部分は掘削した際の埋め戻しの山砂であった。

新設管部分では今回の掘方の床面に近代以前の整地層を確認した。

申請地(赤塗り)位置図

(赤線:特別史跡範囲 青線:埋蔵文化財包蔵地範囲)

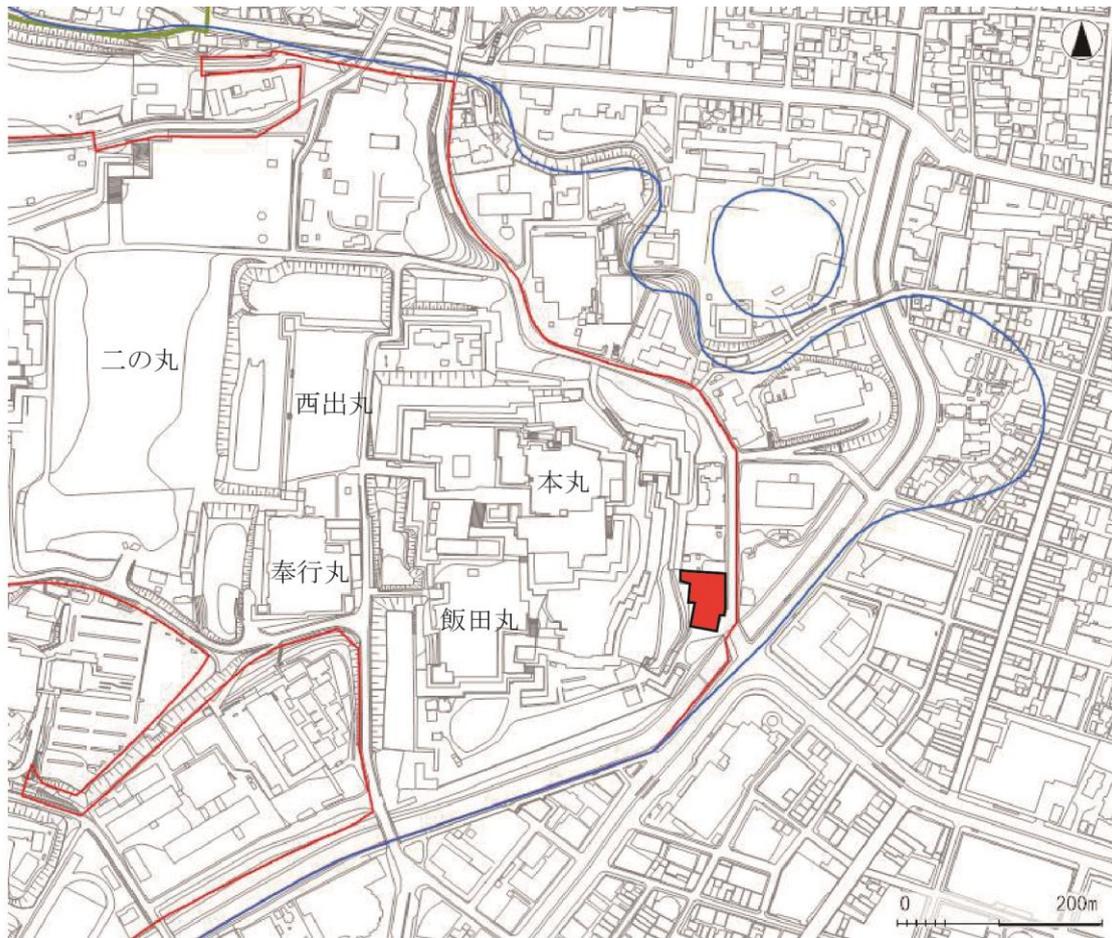
申請地（赤塗り）位置図（赤線：特別史跡範囲 青線：埋蔵文化財包蔵地範囲）

『御城内御絵図』と申請物件予定地（赤囲い）

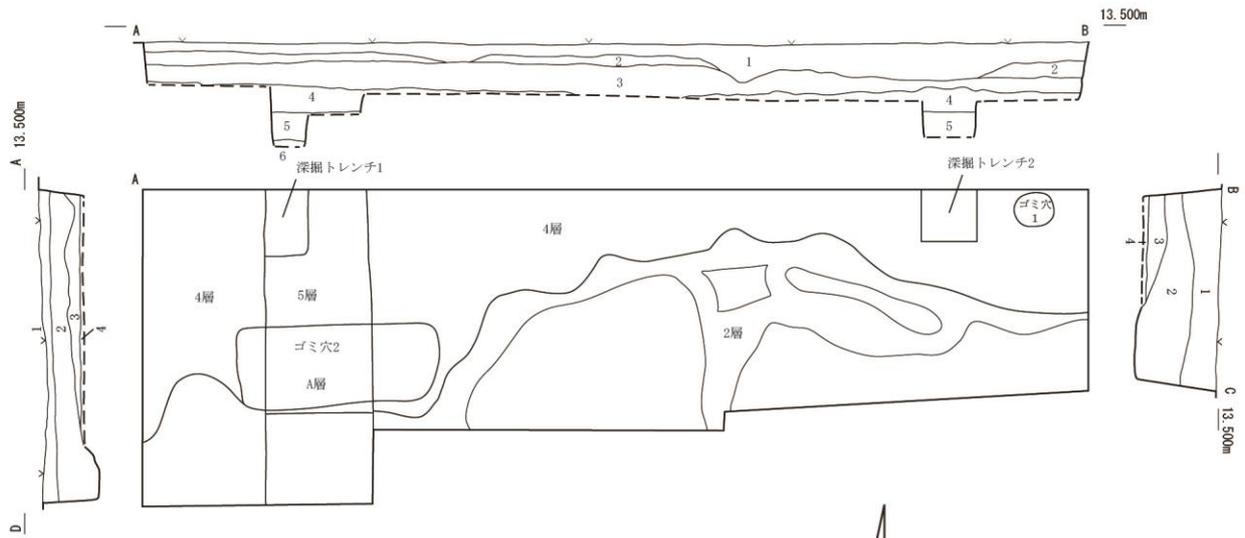
1トレンチ 平面図断面図

土層の堆積状況は以下の通りである。

1 層：表土層

2 層：整地層

3 層：整地層 黒褐色（10YR3/1）

4 層：暗褐色土（10YR3/3）

5 層：暗褐色土（10YR3/4）

6 層：黒褐色土（2.5Y3/2）

遺物については、3 層中から明治時代初め頃の水差し片が出土し、加えて弥生土器片も出土した。よって 3 層は、近代以降に形成された整地層と考えられる。

遺構確認については、4 層上面で検出を試みたが明確な遺構を検出することはできなかった。なお、4 層中から黒曜石製の二次加工剥片が 1 点出土した。サブトレンチを設定して、5 層上面での遺構の確認と 4 層遺物の精査を試みた。しかし、遺構・遺物とも確認されなかった。

以上、申請建物予定地において 3 層中から明治時代と弥生時代の遺物が確認されたが、江戸時代の遺構は確認されていない。このことは、明治時代に形成された 3 層が 4 層を削平した結果と考えられる。したがって申請建物予定地では、江戸時代の遺跡は存在していないものと判断した。

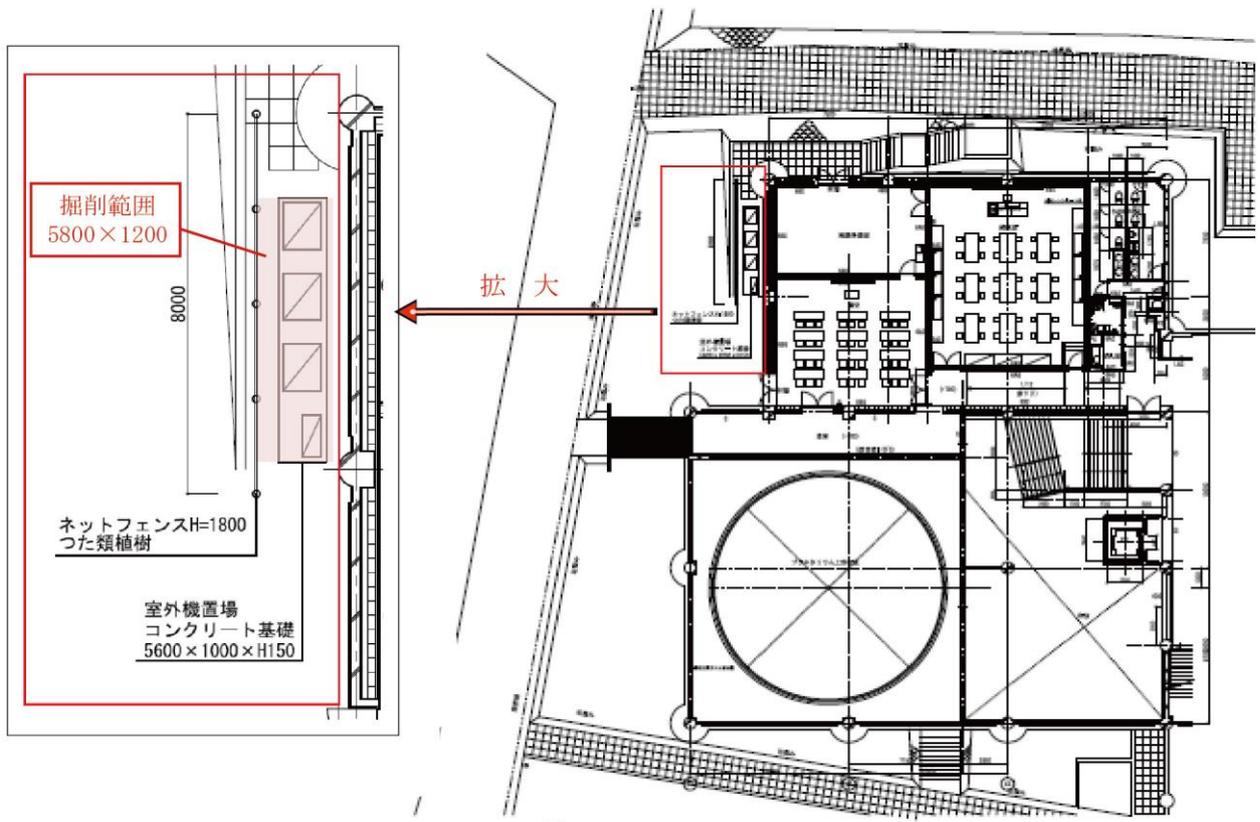
室外機基礎・フェンス設置箇所 平面図

掘削範囲は東西1.2m×南北5.8m、掘削深は敷石(厚さ10cm)の撤去も含めて、現地表面下25cm。

土層観察は北壁・東壁において行った。土層注記は下記の通り。ただし、2層は均質性に欠け、部分によって基質土が異なっており、これは盛土ゆえである。

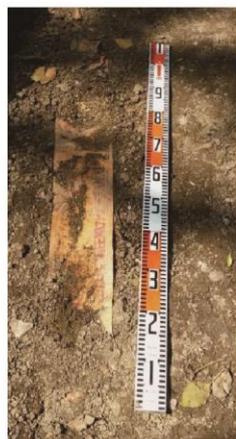
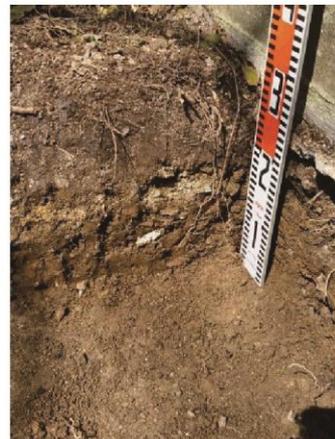
2層：暗褐色土(10YR3/3～10YR3/4) 発砲スチロール・飲料用ガラス瓶破片等を含む。

北壁土層断面（断面に発砲スチロール）・東壁土層断面（手前基底部に飲料用ガラス瓶破片）

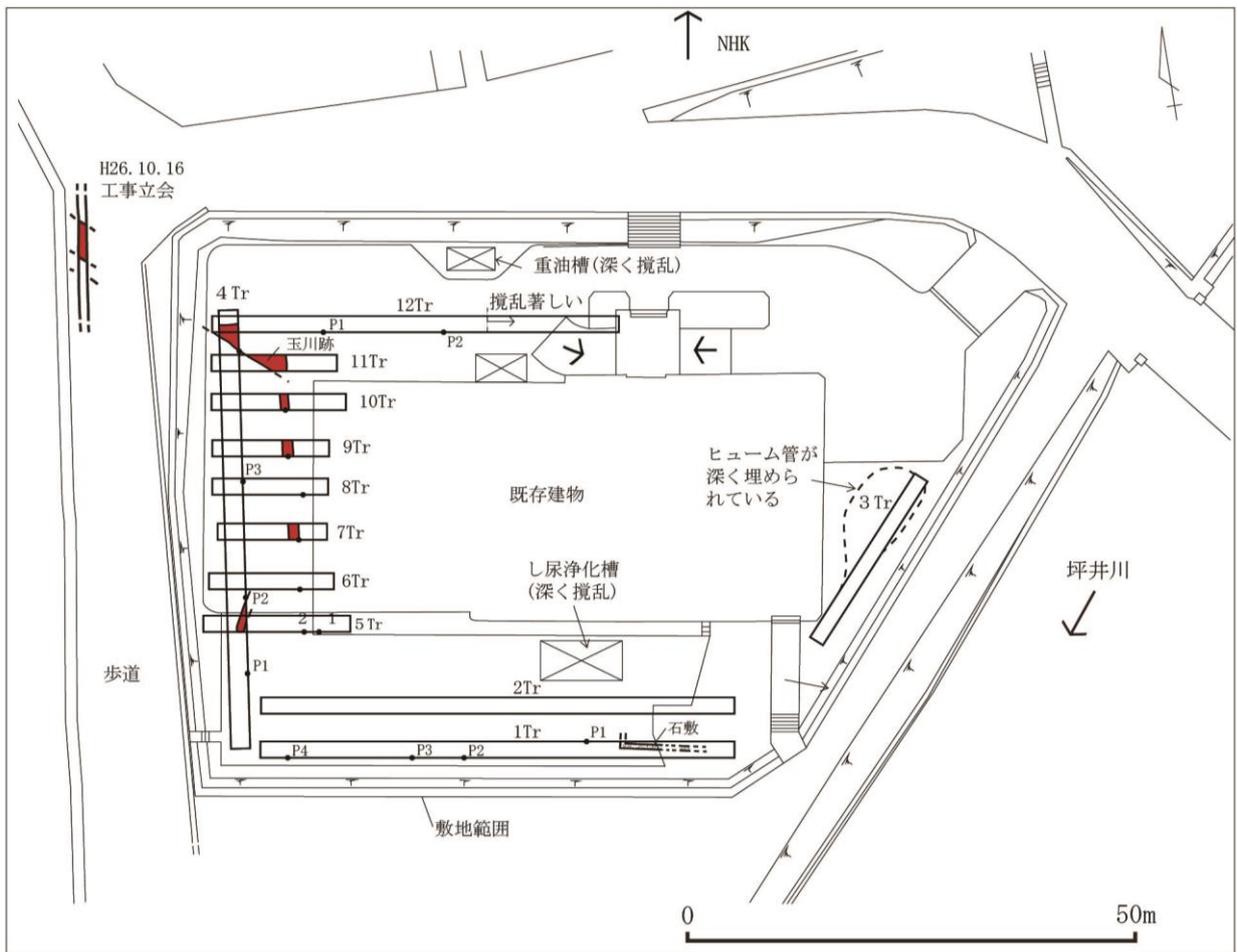
日本たばこ産業（JT）解体工事敷地平面図

掘削は大型バックホーを使用し、トレンチは12本設けた。掘削幅は1.8m、掘削深度は地表面下1.5m（基準高から）である。

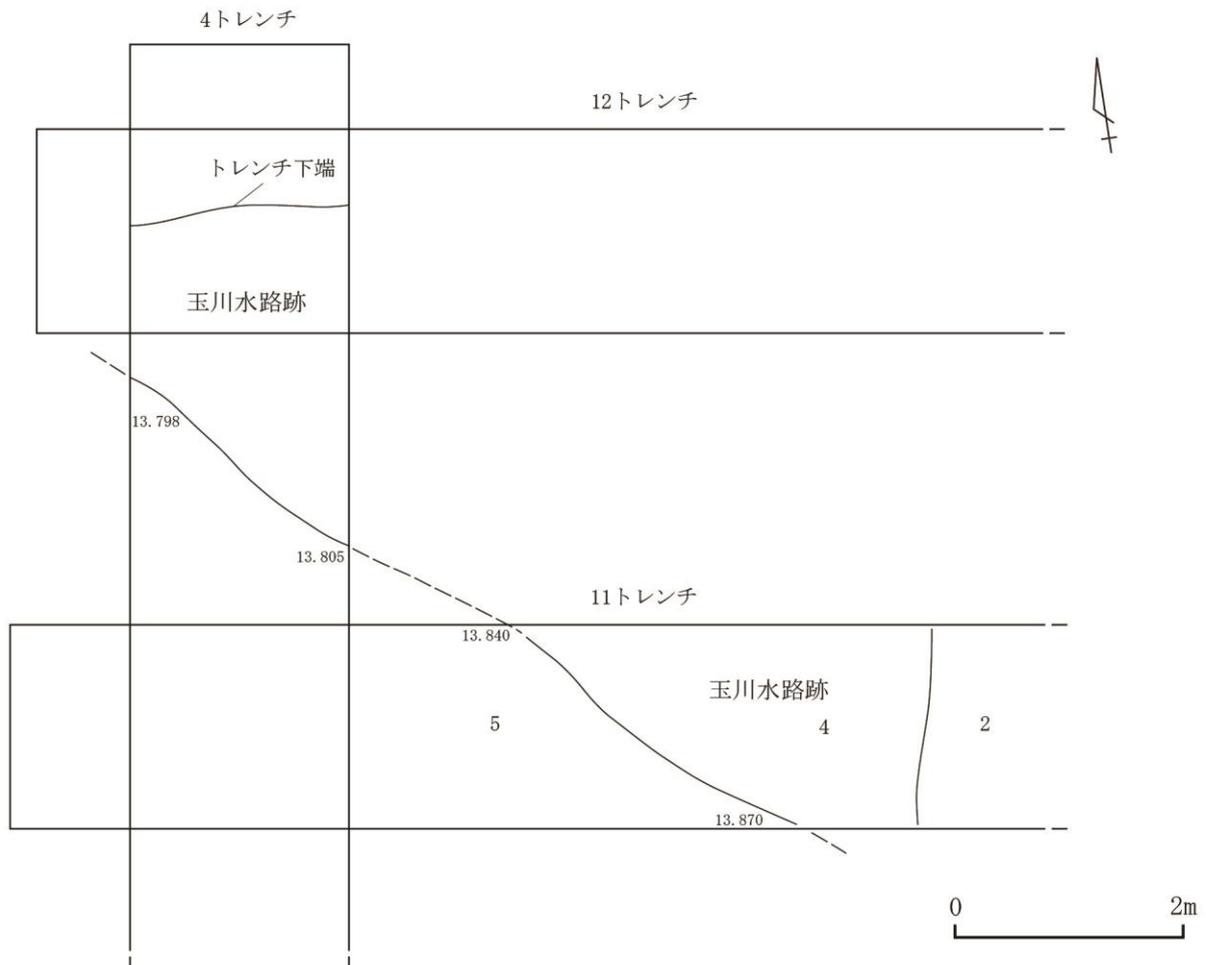
遺構（掘り込み）のなかで注目されるのは、4 トレンチ北端部（ポイント4）・11 トレンチ西側において検出された溝である。北西－南東方向に伸びるものであり、これは、江戸時代の絵図との照合に加え、当該地に西接する道路の埋設管工事に伴う立会調査（平成26年調査）において検出された、それと判断される溝の延長上にあることから、熊本城の玉川水路跡であることが確実である。平成26年調査では、掘方幅約5mで、石組が残存しており、掘方埋土からは江戸時代後期（肥前V期）の陶磁器片が出土している。江戸時代後期以降に改修されたものと考えられる。今回調査のものは、埋土中に安山岩切石塊が認められるものの明らかに原位置を動いており（散在）、また、コンクリート片を含むことから、近代以降、石組を壊しながら廃絶した可能性が高い。加えて、11 トレンチでは東側が凝灰岩粒を基質とする二次堆積土（11 トレンチ2層）によって壊され、水路跡の掘形幅約5m内に相当する12 トレンチ西側では、11 トレンチ2層と同質の土（12 トレンチ3層）が認められ、水路跡は検出されなかった。掘削基底レベルにおいては、水路跡は壊されているものと考えられ、これらのことから、残存状態は悪いものと判断される。

玉川水路検出状況

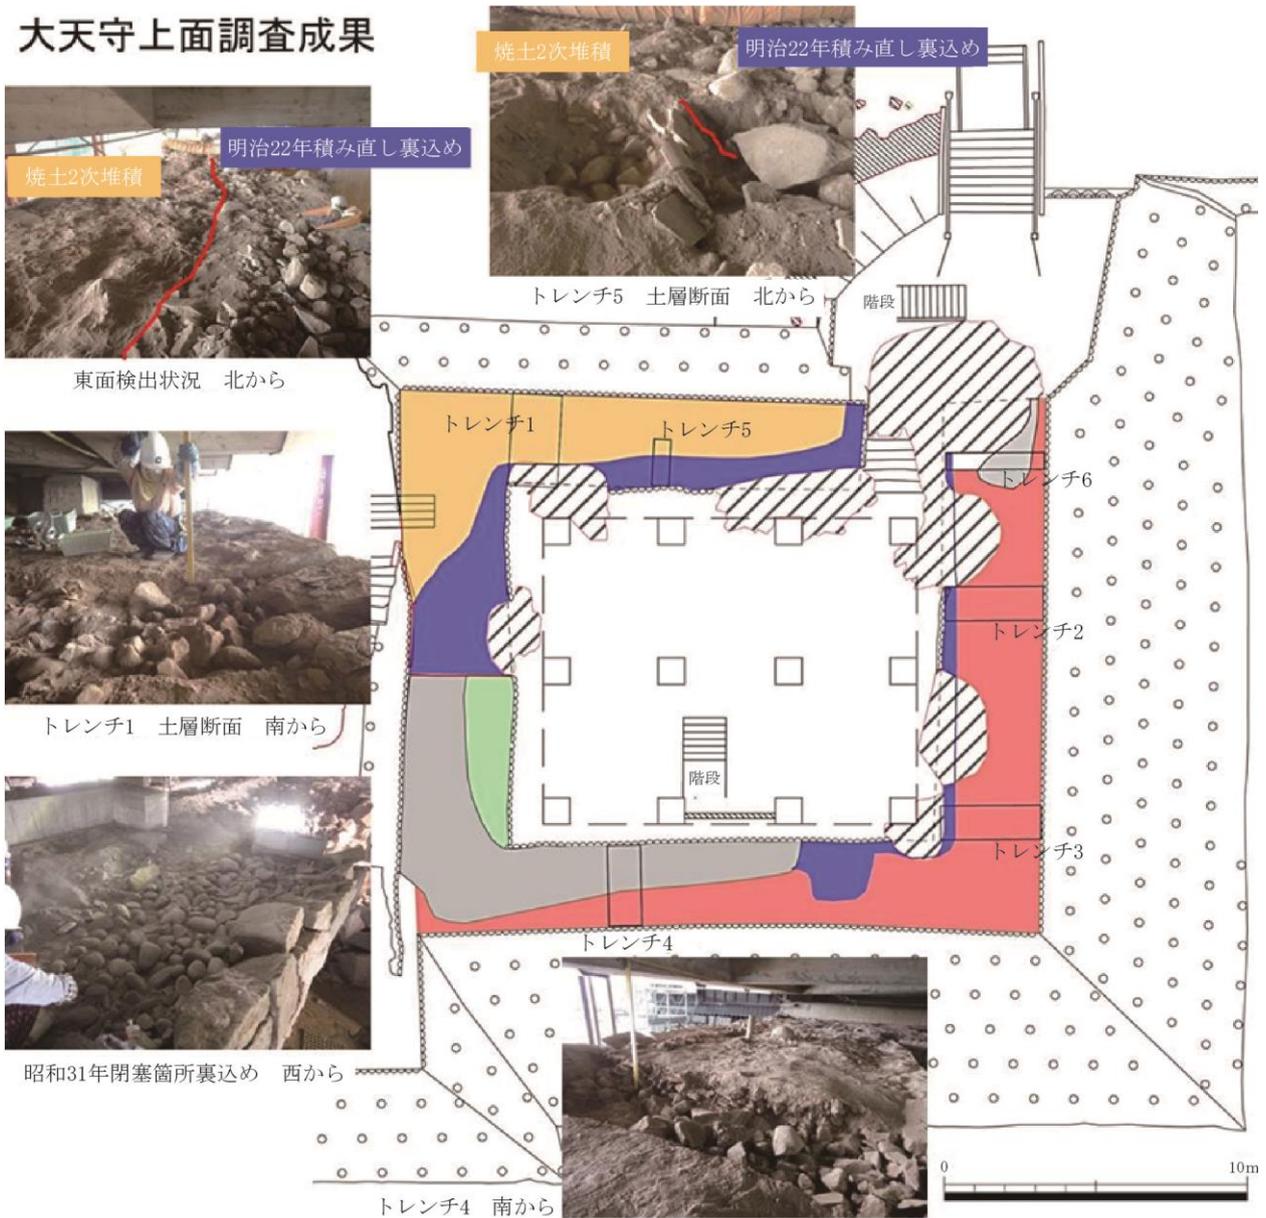
調査の結果、南面～西面の大天守台外側石垣際には、明治 10（1877）年の西南戦争で天守が焼失した際の焼土が残存していることがわかった。焼土の下部には熱を受けたグリ石を確認した。南面～西面南側にかけては、明治 22（1889）年の金峰山地震で崩落・変状した石垣を積み直した際の積み直し範囲を確認した。東面～北面にかけては明治 10 年の西南戦争時の焼土を整地した層を確認した。下部には熱を受けたグリ石を確認した。東面～北面東側にかけては、明治 22 年の金峰山地震で崩落・変状した石垣を積み直した際の範囲を確認した。北面西側は明治 22 年から昭和 31 年に閉塞されるまでの間、石垣を開削した通路として使用されていた。また、天守閣再建に伴い、石垣の復元を行った際の裏込めや客土を確認した。

- 旧
- ↑
- 明治10年焼土堆積
- ↓
- 新
- ↑
- 焼土2次堆積
- ↓
- 明治22年積み直し裏込め
- ↓
- 昭和31年閉塞時積み直し裏込め
- ↓
- 昭和31年以降整地土(客土)
- ※斜線部は平成28年崩落箇所

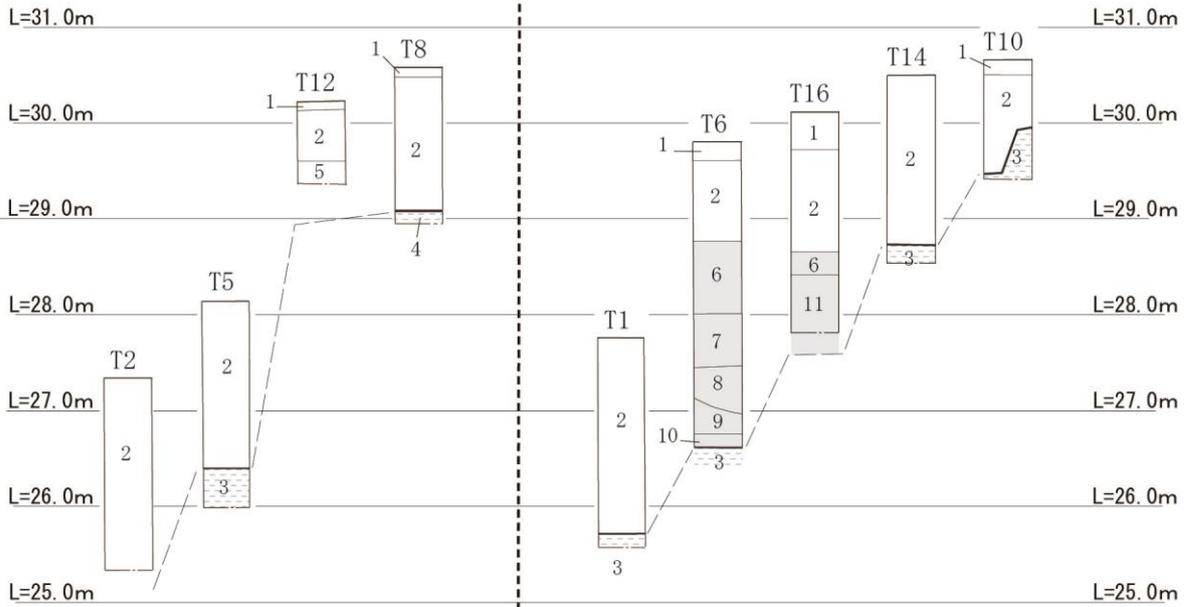
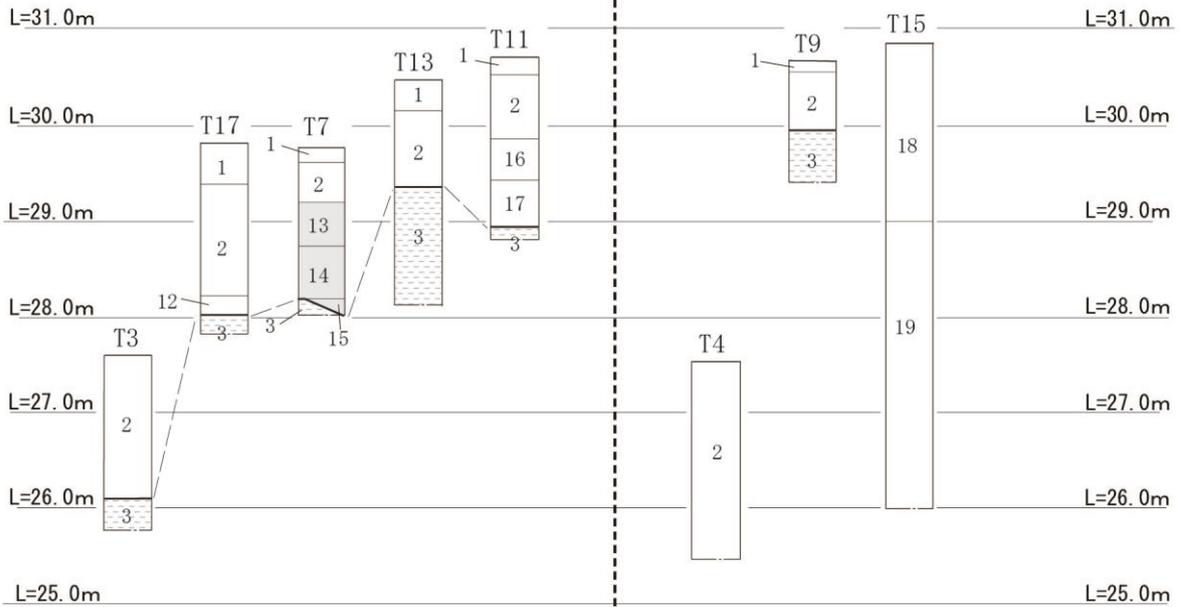
土層名

- 1層: 碎石層
- 2層: 攪乱層
- 3層: 火砕流堆積物 にぶい黄褐色 (10YR4/3) ~ にぶい橙色 (2.5YR6/4) 粘性有り・しまり有り・炭化物を少量含む
- 4層: ローム層 橙色 (7.5YR7/6) 粘性・しまり有り
- 5層: 褐色 (10YR4/6) 粘性強い・しまりやや有り 黒褐色土ブロック混入
- 6層: 溝埋土層 にぶい赤褐色 (7.5YR5/3) 粘性・しまり有り・5cm大の小石を少量含む
- 7層: にぶい赤褐色 (5YR5/4) 粘性あり・しまり弱い 陶磁器・瓦質土器を含む
- 8層: 溝埋土層 にぶい赤褐色 (2.5YR4/4) ラミナ有り・火砕流2次堆積物や炭化物を多く含む
- 9層: 溝埋土層 明赤褐色 (5YR5/6) 粘性あり・しまり弱い
- 10層: 溝埋土層 オリーブ黒色 (5Y3/1) 粘性強い・しまり弱い・凝灰岩片を含む

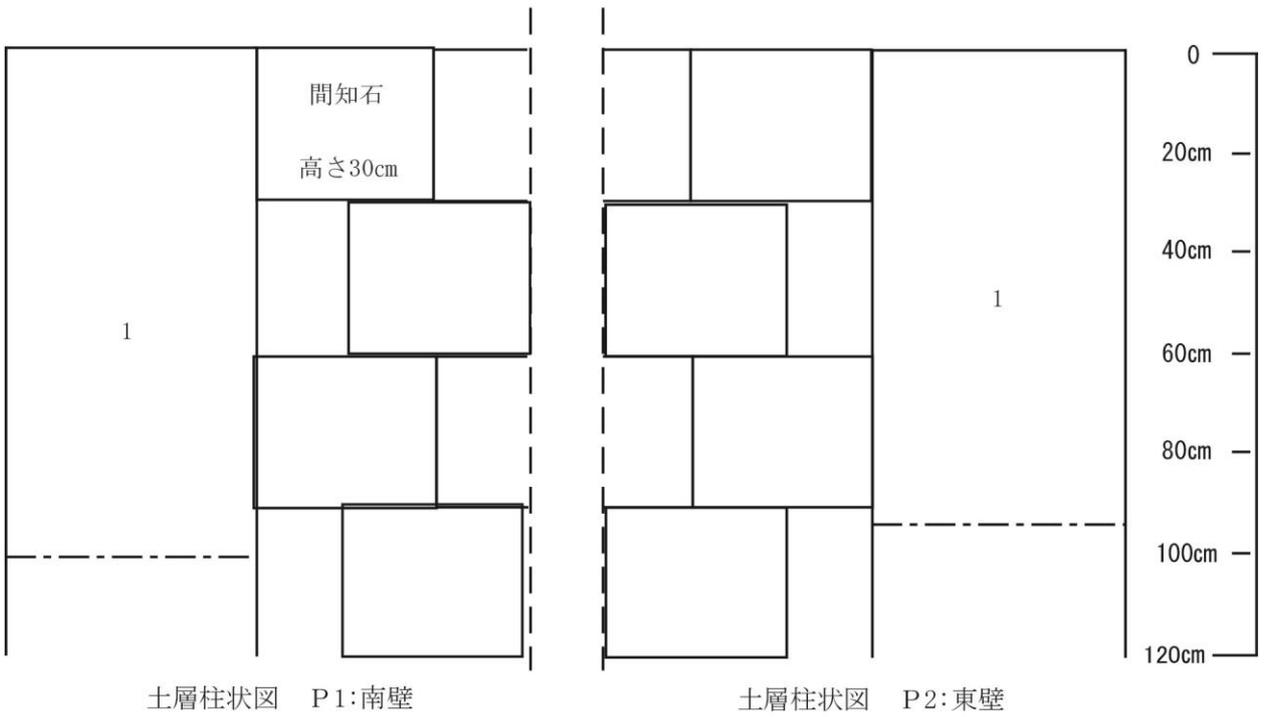
熊本博物館の敷地を取り囲む石積（樹木植栽台）のうち、①熊本地震で崩落した 1 ヲ所（本館南側：P1）と、②交通事故で破損した 1 ヲ所（本館東側：P2）の計 2 ヲ所について、復旧工事が行われた。これら復旧工事における石積の一部解体・積み直し作業に伴い、立会調査を行った。これらの石積は昭和 50（1975）年の熊本博物館建設工事の際に積まれた工作物であり、当時はまだ特別史跡の指定範囲に含まれていなかった。

P1) 1 層：しまりの強い黒い土（10YR2/2 黒褐色土）や固く茶色いニガ土（10YR4/3 にぶい黄褐色土）を交互に含み、さらに 20 cm 大のグリ石・コンクリートブロック・砕石も混ざっていることから、昭和 50 年博物館工事の際に石積（植栽台）設置工事時（あるいはその後の修理工事）で埋めた土であることが明らかである。

P1 地震による石積崩落部分 南から

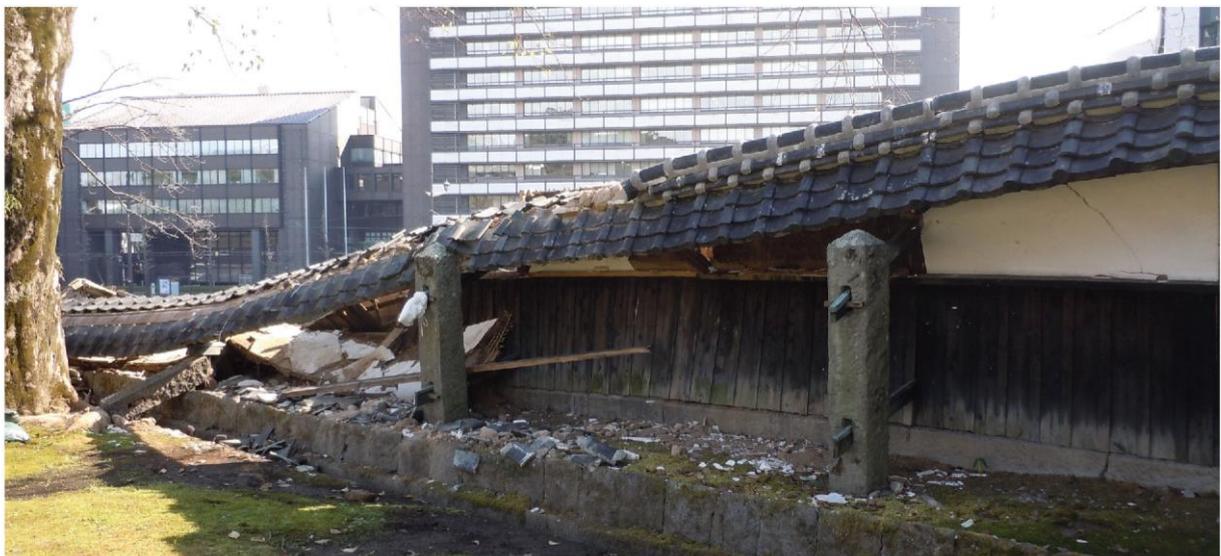
重要文化財長塀被災状況

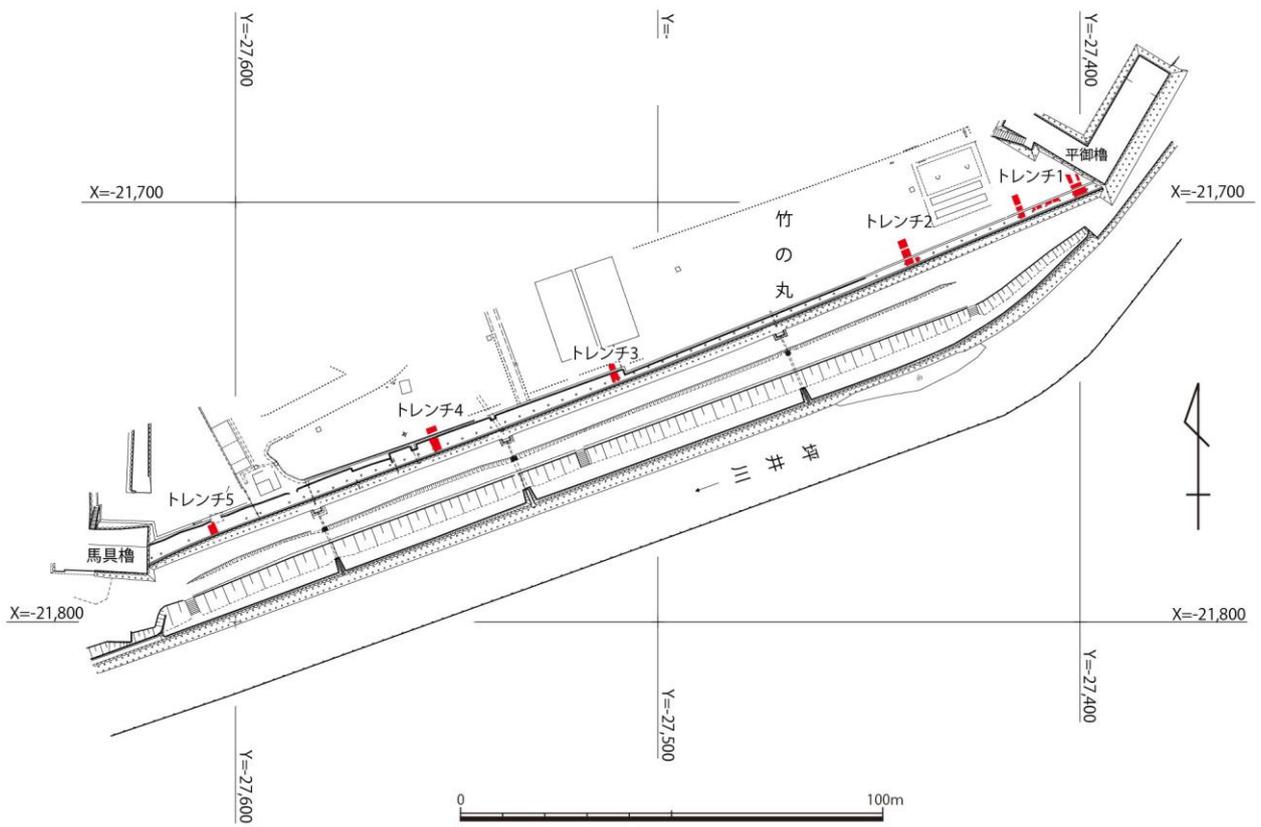
長塀確認調査 トレンチ位置図

されているものの、整地土上面と石垣 H546 のグリ石層で約 1m の比高差が確認でき、石塁であったかどうかは不明であるが、長塀背後に竹の丸より一段高い高まりが存在したことが明らかとなった。一方、現在の控柱石に先行するものとみられていた控柱石 No.48 の添石は、調査の結果、控柱石とともに平成 3・4 年度修理工事の際に据え直されており、その性格を明らかにできなかった。

トレンチ 5 では昭和 20 年代に埋められた土坑 3 によって石塁上面が大きく乱されており、江戸期の長塀の痕跡や明治期の修復石垣グリ石層の幅などは確認することができなかった。ただ、石塁北半に設定したサブトレンチでは、北側に傾斜する旧表土層や整地土層が認められ、現在、石塁となっている長塀背後が土塁状の高まりであった可能性が高いことが明らかとなった。

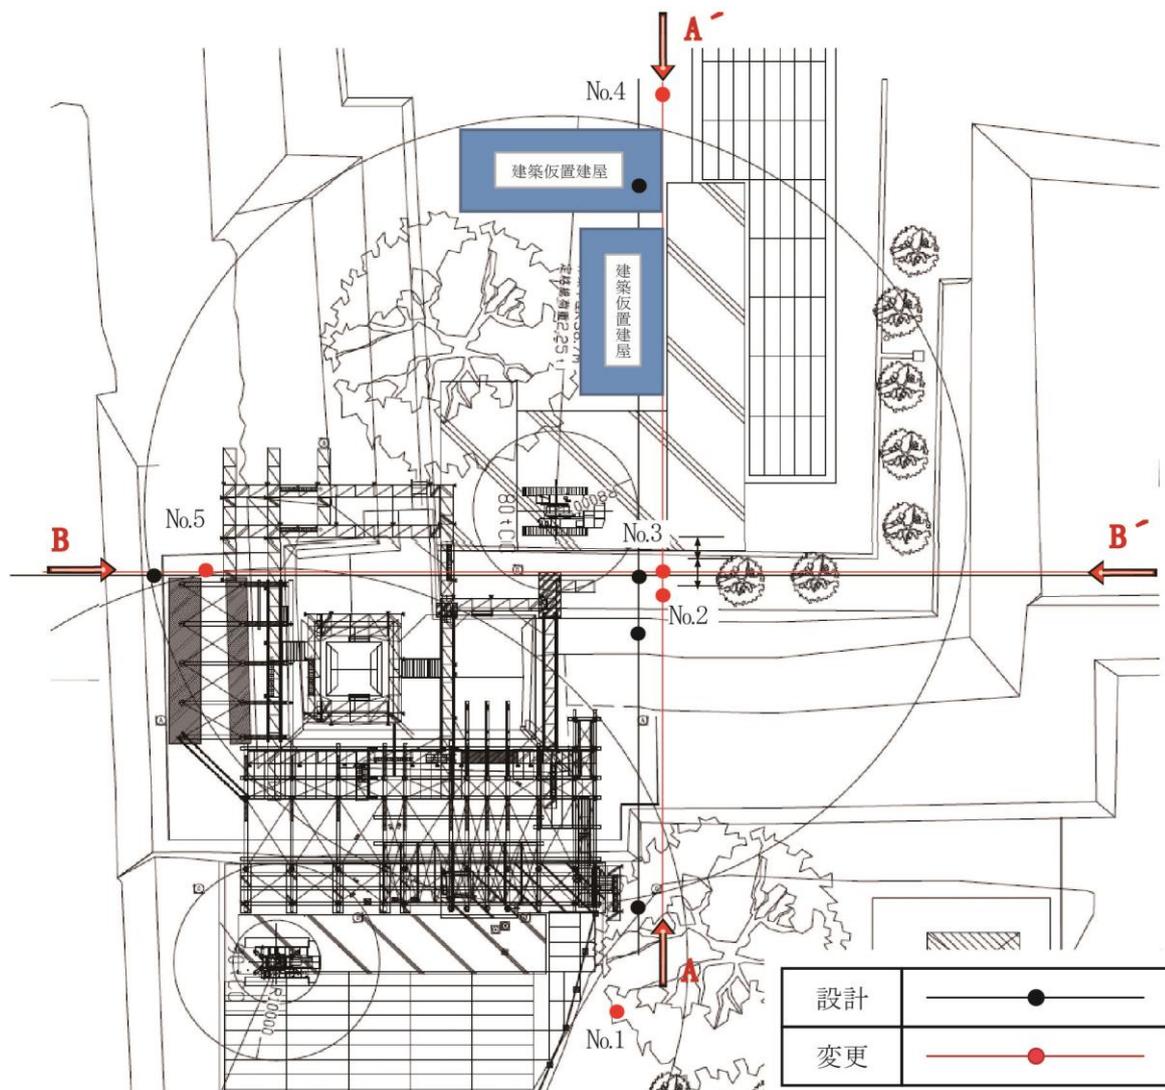
地質調査位置図(No.1～5)

現地表面の標高は22.31mである。現地表下40cmまでは瓦片が混じる粘質土が堆積し、その下にH256石垣の裏込めのグリ石層があることを確認した。現地表下6.8m以下は、阿蘇4火砕流（Aso-4）の堆積層が確認され、現地表下10.7m以下で阿蘇3火砕流（Aso-3）、12.5m以下で凝灰角礫岩を確認した。

今回の調査により、築城前の飯田丸付近の旧地形や造成の過程が少なからずうかがえた。飯田丸の地盤は、概ね凝灰角礫岩を基盤にし、阿蘇3火砕流（Aso-3）の砂礫層と阿蘇4火砕流（Aso-4）の二次堆積層が堆積する構成となっている。また、No.1の飯田丸五階櫓下は、阿蘇3火砕流（Aso-3）を削り込む旧白川と思われる堆積が確認でき、その上に盛土造成を行ったと推定される。なお盛土造成は、慶長11（1606）年頃実施された白川の改修と関連するものと考えられる。

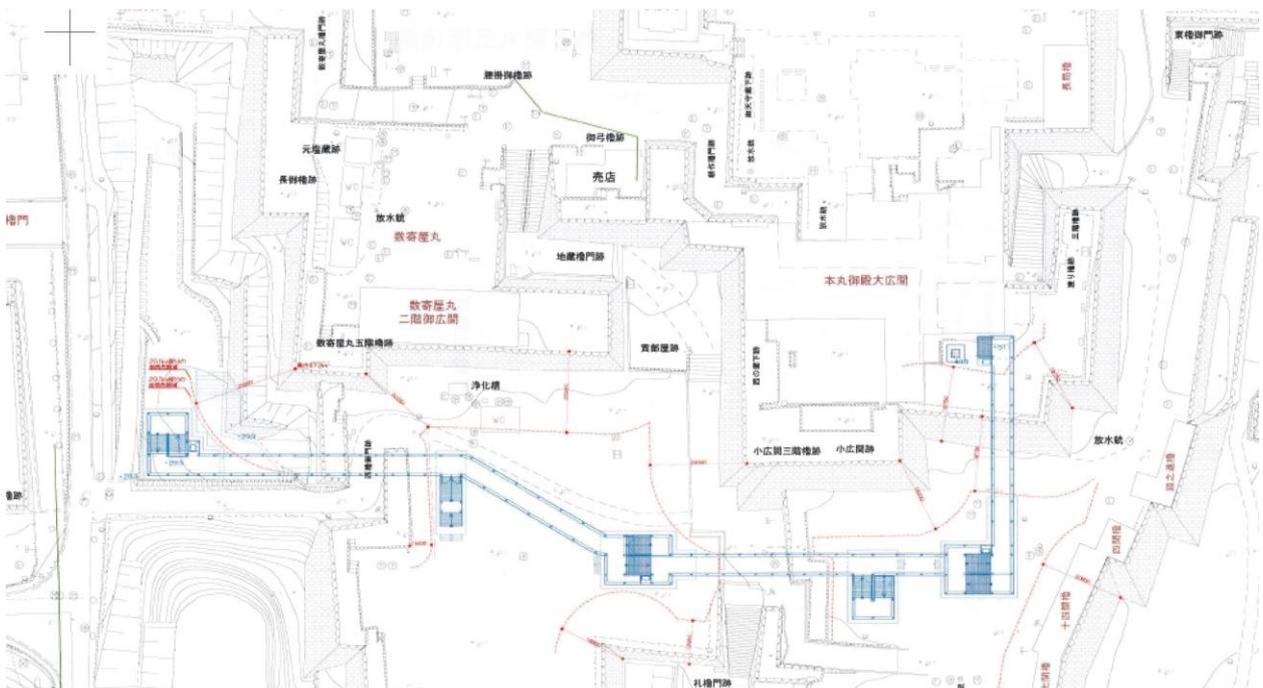
仮設見学通路の設置想定図 (設計前)

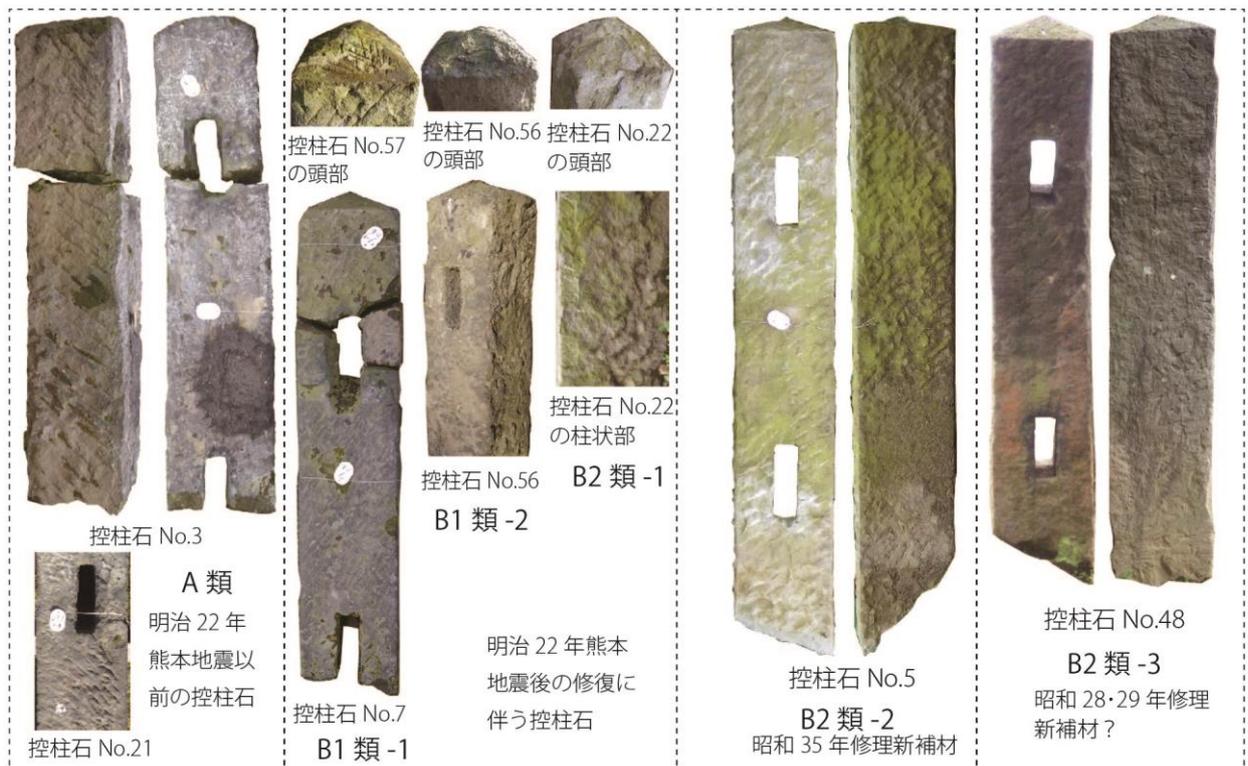
長塀の背後には塀を支え続けてきた 68 本の控柱石が並んでいる。これらは石質や形状、表面のノミ加工の痕跡などが異なるものが混在している。この種類の多さは、幾多の災害で破損しながらも、その都度、人々の手で修理されてきた長塀の歴史を物語る資料なのである。控柱石は災害などによって折れることもあるが、その度に欠損した部分が新しい石材に交換されてきた。そうした修理の結果、形状や石質などが異なる多様な控柱石が残されたのである。今回の研究ノートは控柱石に着目し、長塀の履歴について考察する。

図4 控柱石の分類

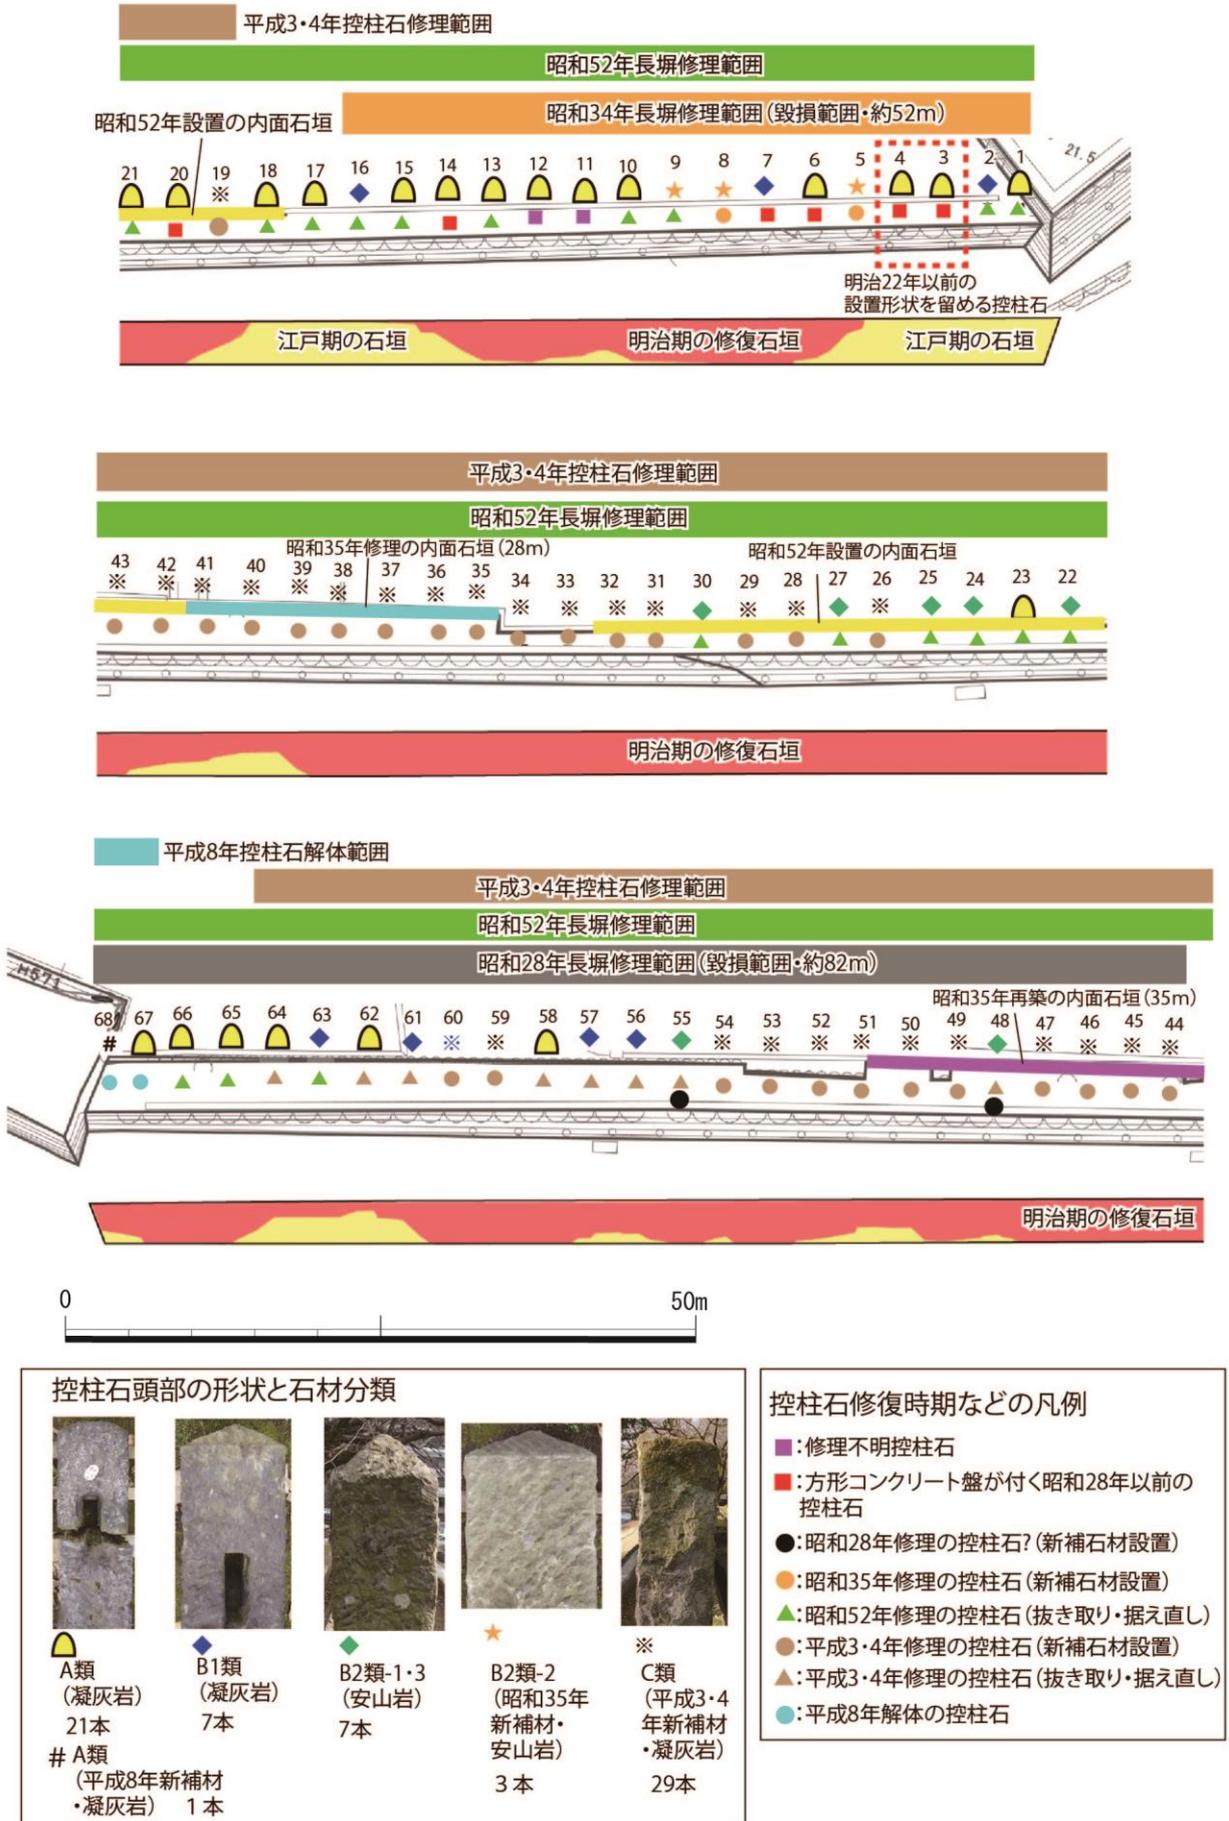
図5 長堀控柱石の種類と修復時期(平成29年11月現在)

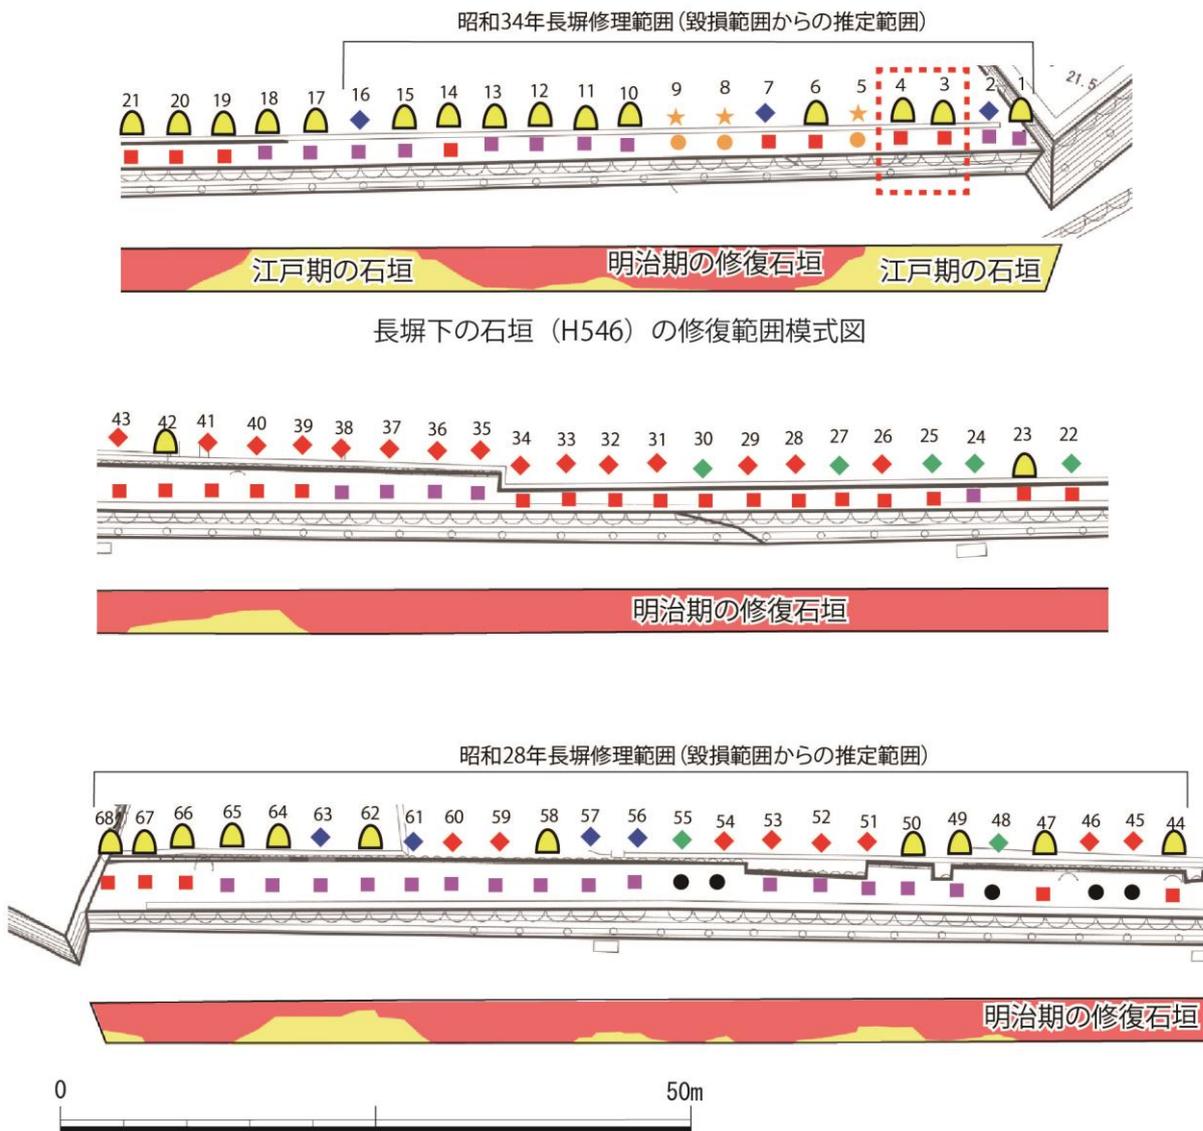
図6 長塀控柱石の種類と修復時期 (昭和52年修理以前)

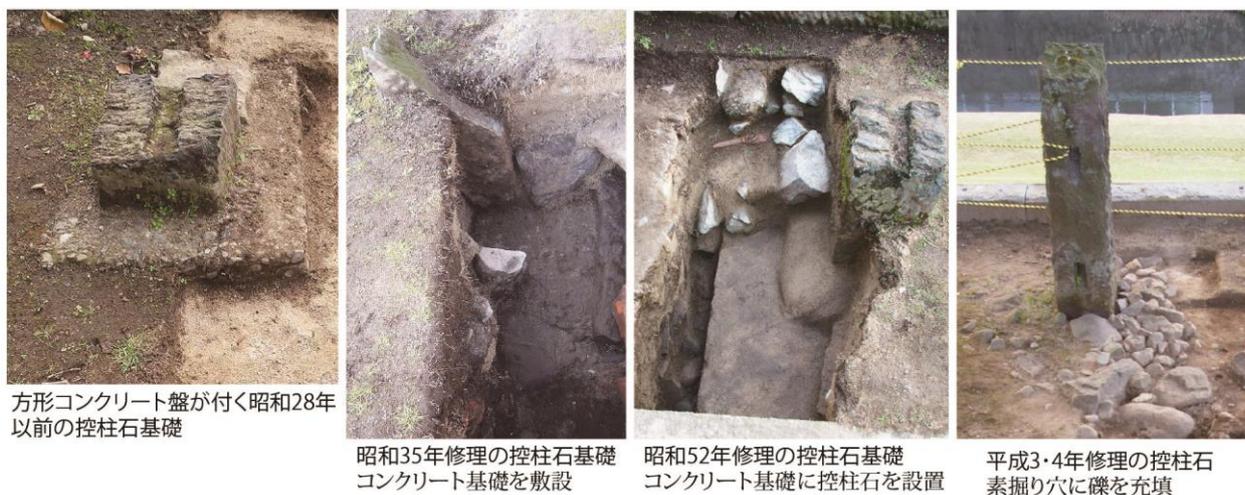
図7 長塀の控柱石基礎の種類

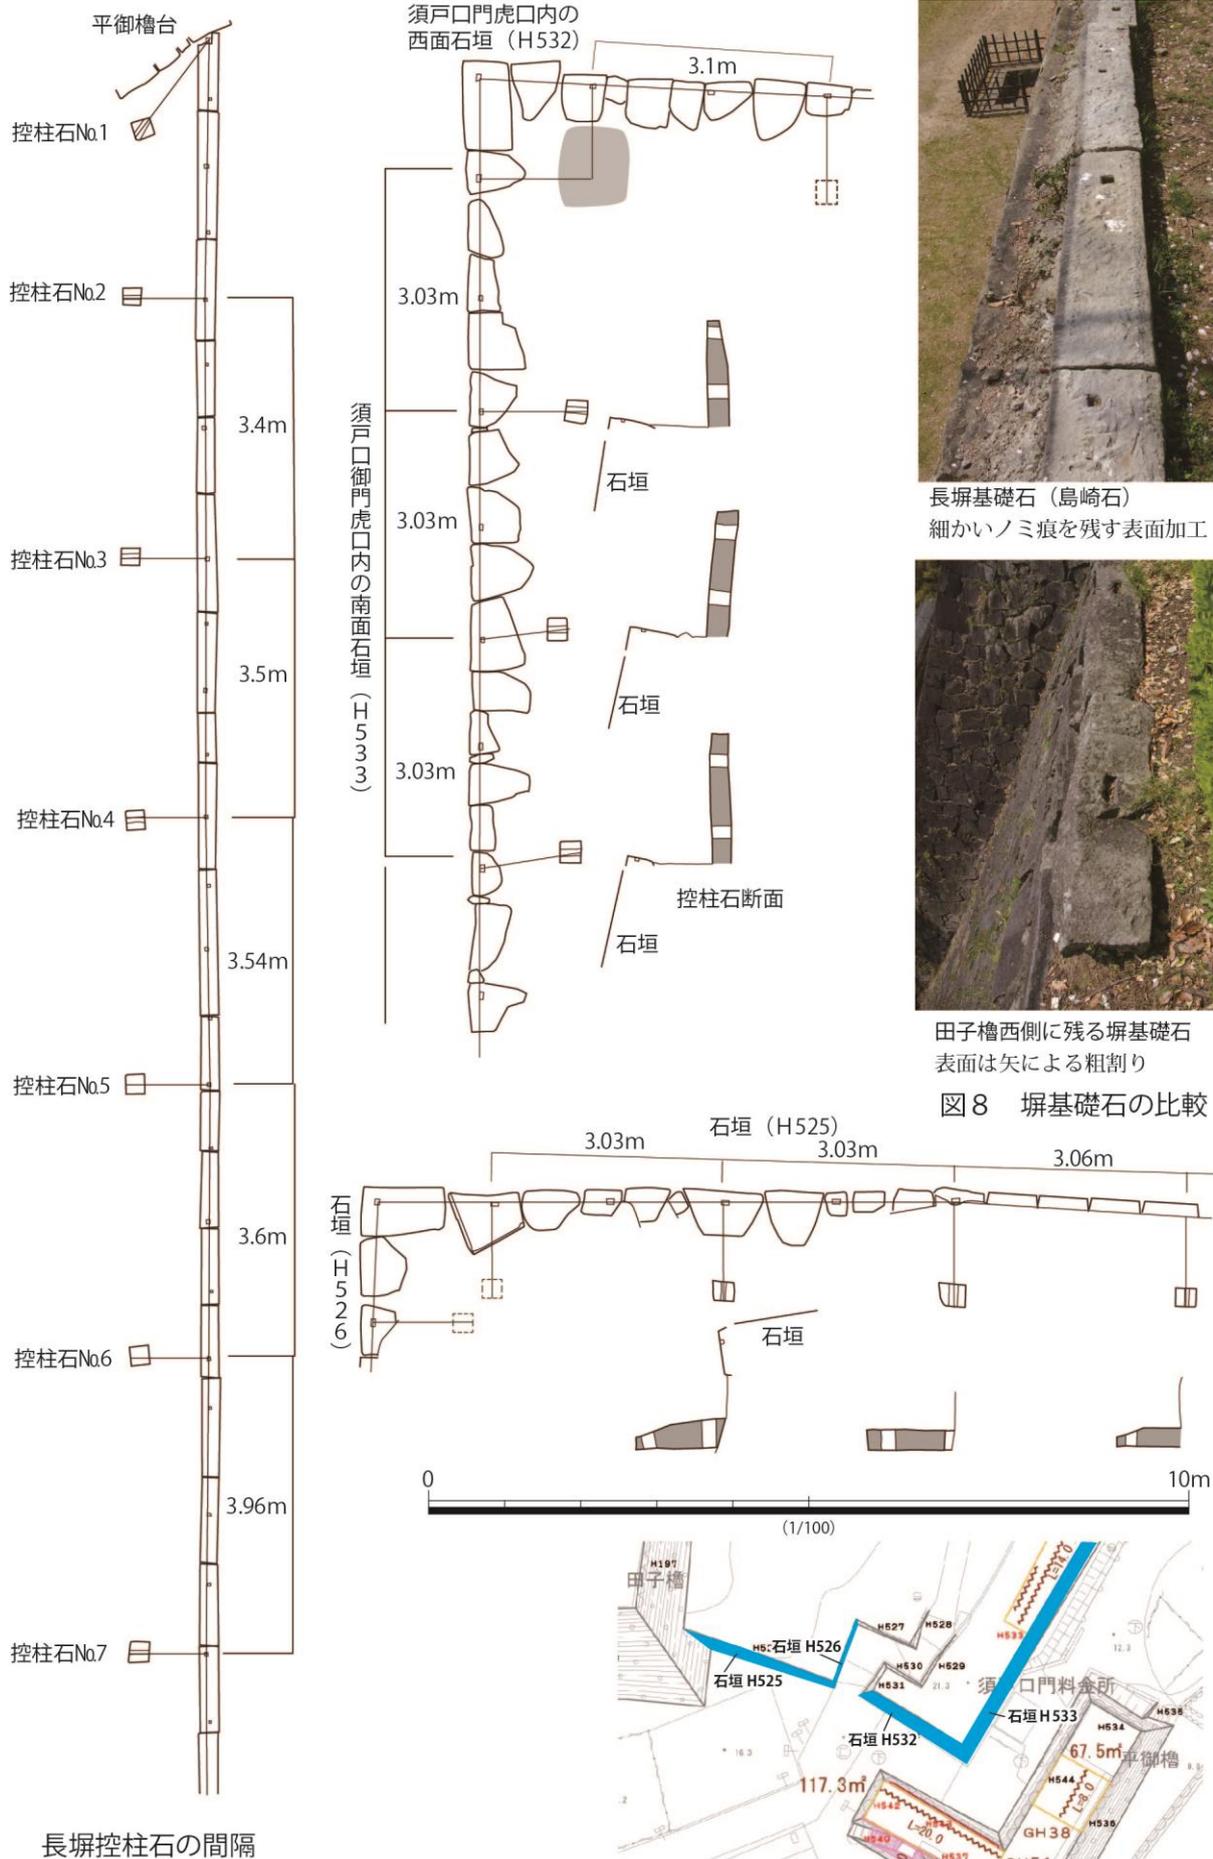
図9 控柱石の間隔の比較 (長塀と須戸口御門周辺)
