# 熊本城調査研究センター一年報 4

平成 29 年度

熊本市熊本城調査研究センター

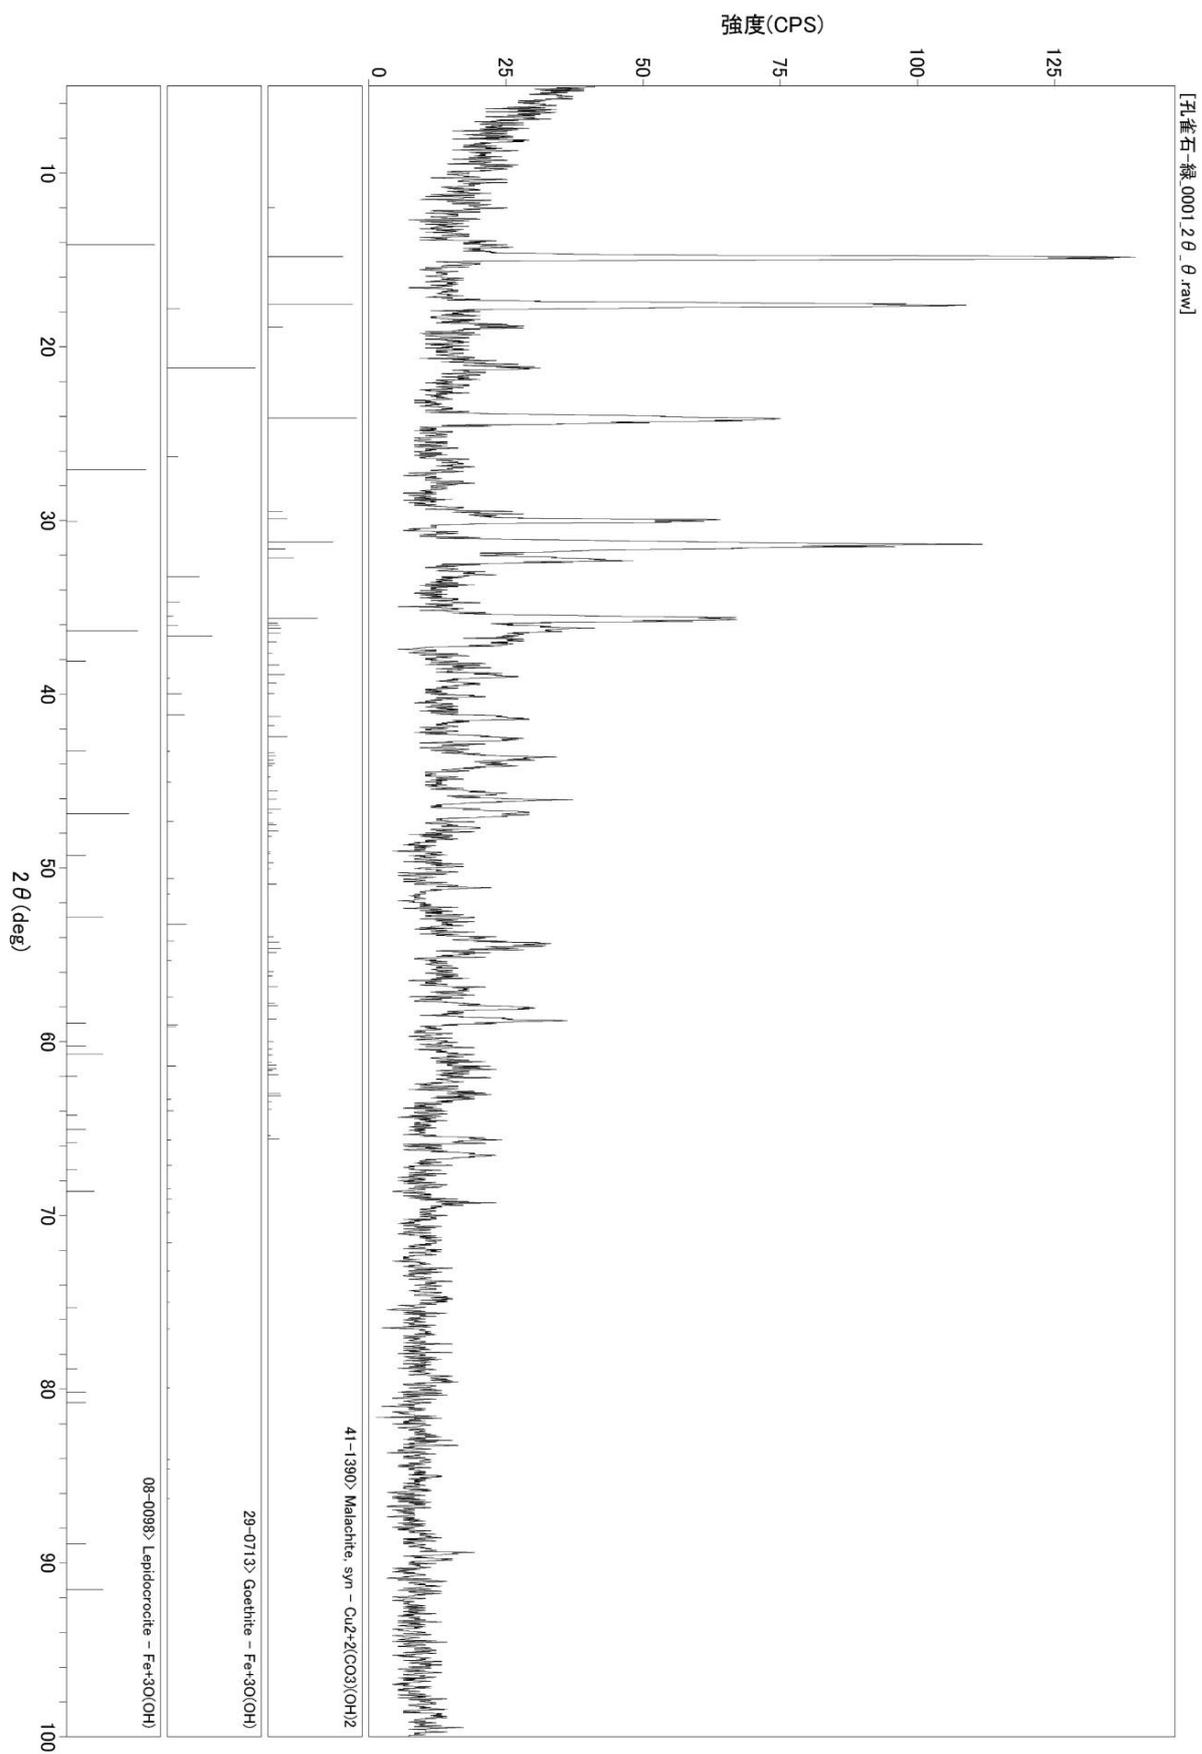
図3. X線回析分析結果

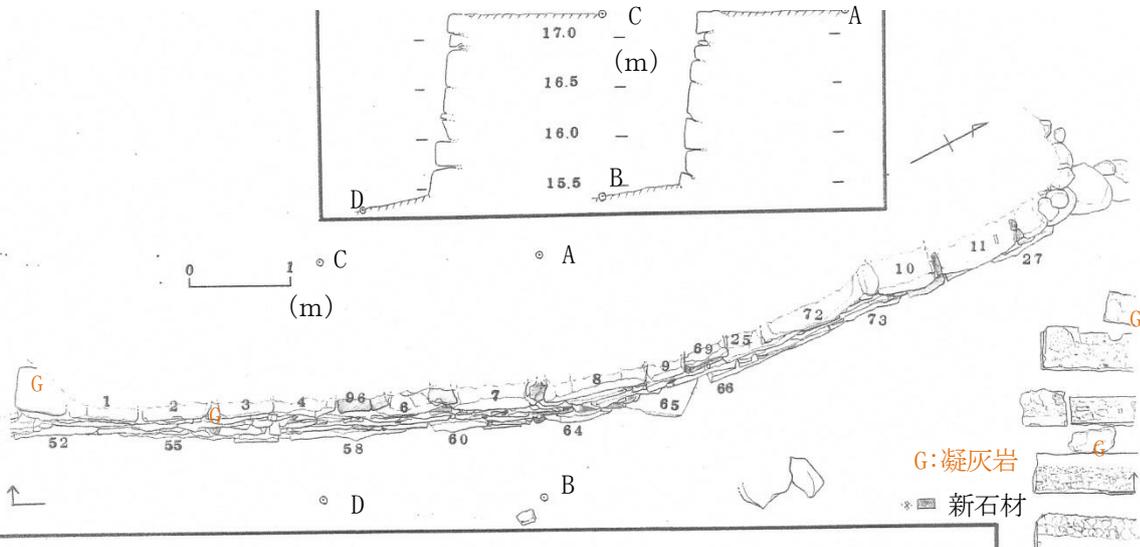
第8図 積み直し後の平断面図

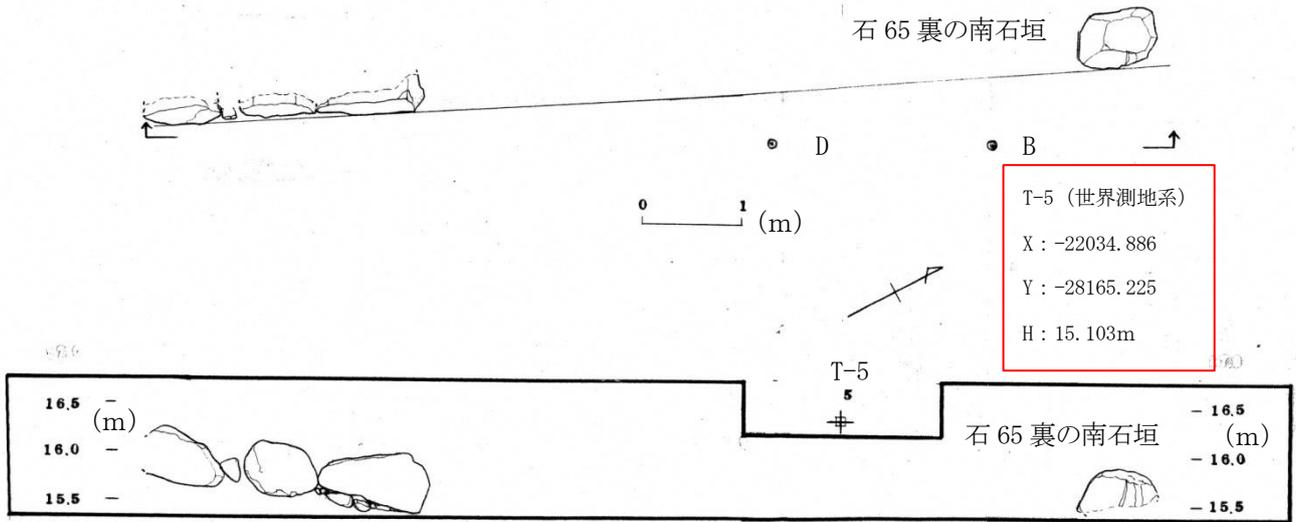
第9図 南石垣の平面・立面図

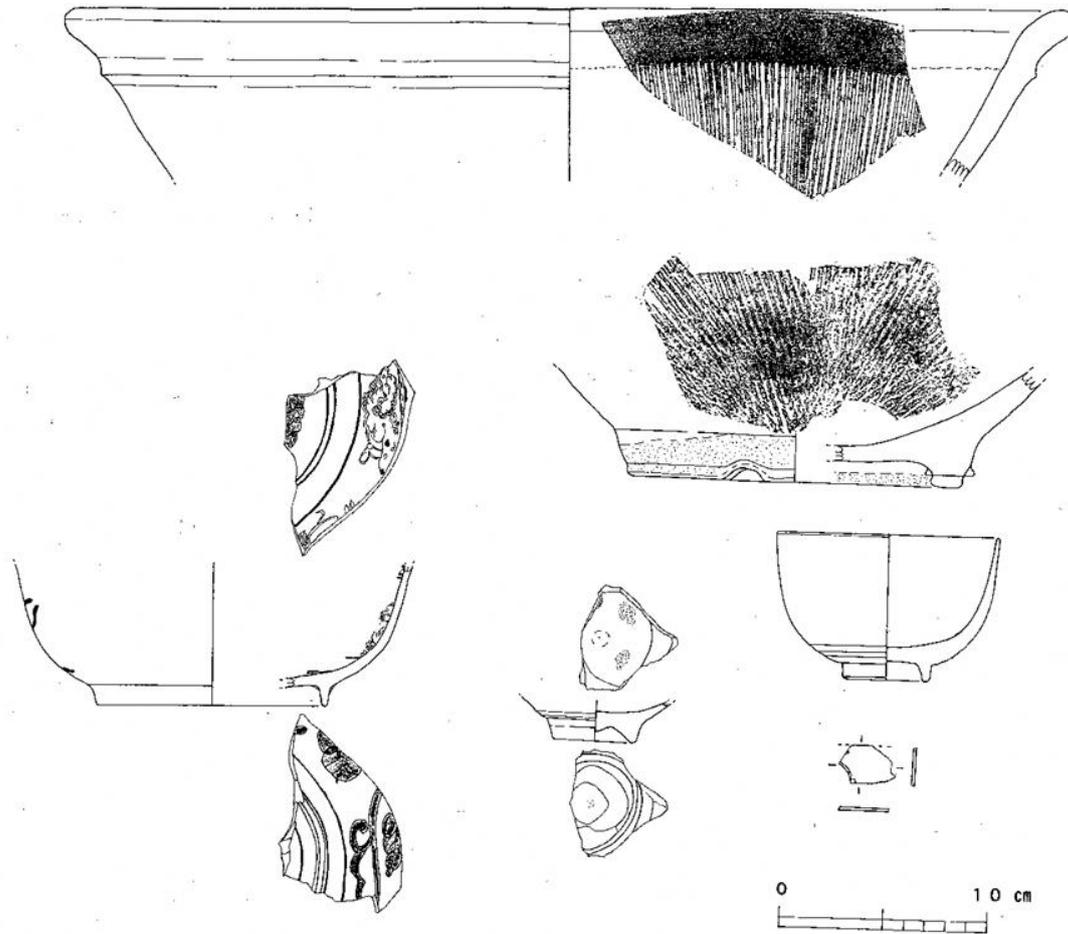
第8図 出土遺物実測図(2)

番号	出土位置	種類	器種	法量(cm)			年代	備考
				口径	器高	底径		
1	裏込め土中	瓦	板塀瓦	-	-	-	近世	本体長31.9cm～、幅16.7cm～。内面色調・灰色(Hue5Y6/1)、外面色調・灰色(Hue5Y6/1)～黄灰(Hue2.5Y5/1)、胎土・1～3mm長石粒、黒色粒含む
2	石34除去、裏込め土中	瓦	板塀瓦 または 海鼠瓦	-	-	-	近世	本体長9.8cm～、幅12.9cm～。内面色調・黄灰色(Hue2.5Y5/1)、外面色調・暗灰黄色(Hue2.5Y5/2)、胎土・白色粒含む、釘穴に釘が残る
3	裏込め土中	瓦	軒平瓦	-	-	-	近世	本体長13.7cm～、幅14.4cm～。内外面色調・灰色(Hue5Y5/1)、胎土・長石粒含む、瓦当部表面に唐草文
4	取り上げ番号19、表土中	瓦	目板棧瓦	-	-	-	近世	本体長18.9cm～、幅15.4cm～。内面色調・暗灰黄色(Hue2.5Y4/2)、外面色調・暗灰黄色(Hue2.5Y5/2)、胎土・角閃石粒、白色粒含む
5	石43除去、裏込め土中	瓦	軒丸瓦	-	-	-	近世	本体長20.9cm～、幅13.9cm～。内面色調・暗灰黄色(Hue2.5Y5/2)、外面色調・黄灰色(Hue2.5Y5/1)、胎土・角閃石粒、黒色粒含む
6	石65、66除去、裏込め土中	瓦	平瓦 または 目板棧	-	-	-	近世	本体長18.8cm～、幅23.8cm～。内外面色調・灰色(Hue5Y7/2)、胎土・長石粒含む
7	石65、66除去、裏込め土中	瓦	丸瓦	-	-	-	近世	本体長14.4cm～、幅13.0cm～。内外面色調・暗灰黄色(Hue2.5Y5/2)、胎土・白色粒、黒色粒含む、内面に布目跡
8	断2-1、裏込め土中	瓦	海鼠瓦 または 板塀瓦	-	-	-	近世	本体長11.6cm～、幅10.5cm～。内外面色調・灰色(Hue7.5Y6/1)、胎土・長石粒含む、釘穴あり、水切り溝幅4mm
9	石3の下断面、裏込め土中		砥石	-	-	-	近世	本体長22.8cm～、幅5.0cm～、厚さ6.2cm、石材はリソイダイト。
