図1 熊本城跡「震災ニ関スル諸報告」による石垣毀損箇所（註1文献掲載図に加筆、図中番号は表1に対応）

図2 熊本城明治22年被災箇所修復石垣【1-①-a類】横目地が通らない谷積みで新補石材を用いた石垣（赤点線より上部）

図7 熊本城跡 明治22年震災による毀損箇所の修復石垣特徴別分布図

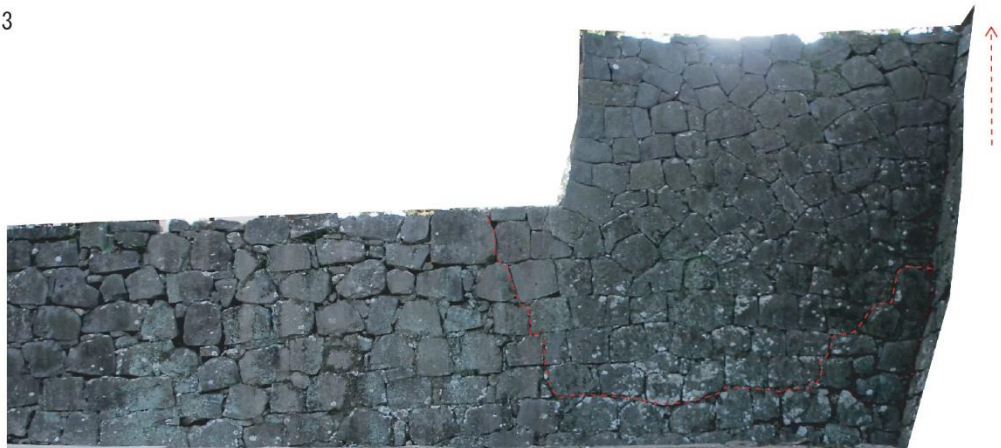
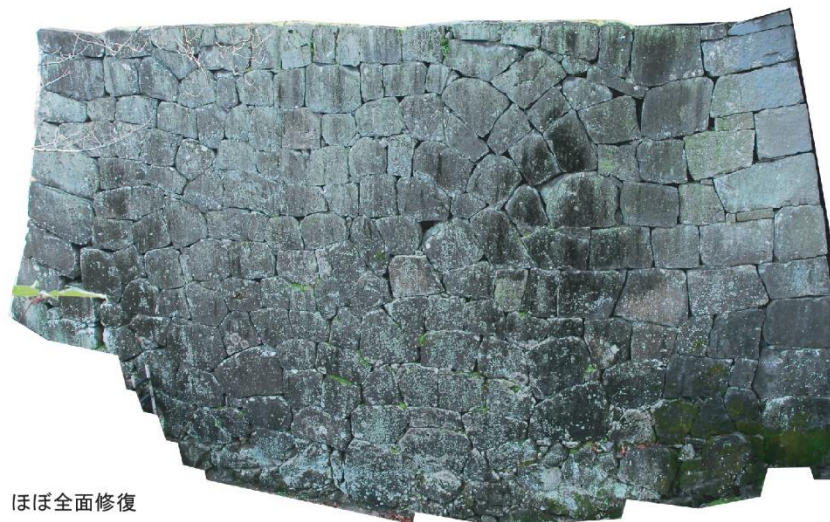
※7は被災後オルソ写真、他は背景処理した被災前写真。縮尺不同。

か。ただし、図 2 中の 7 のような例外があることは課題となる。

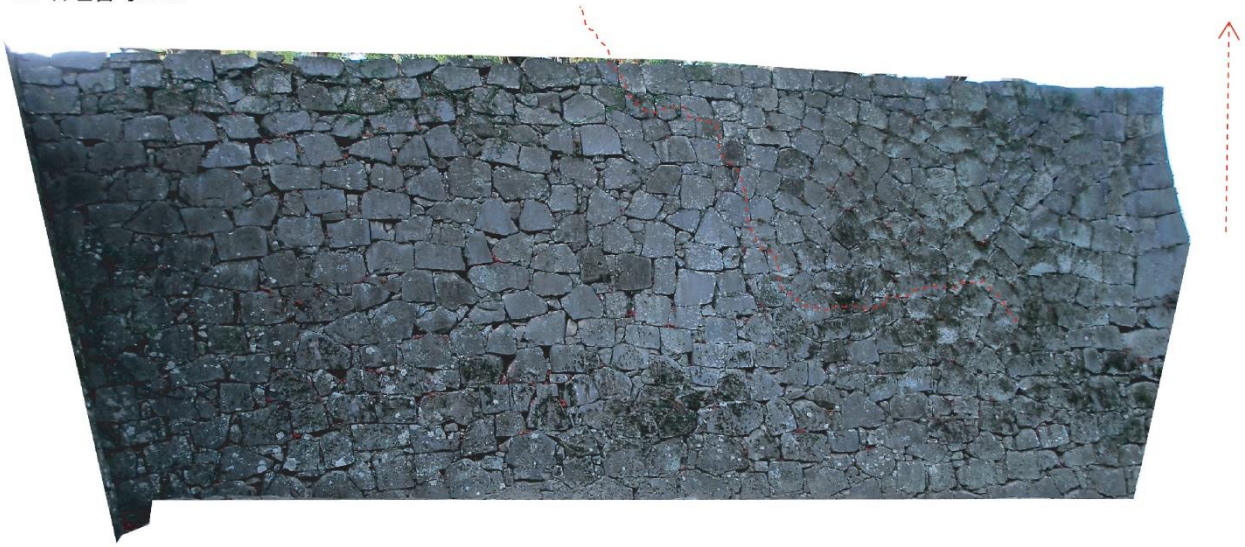
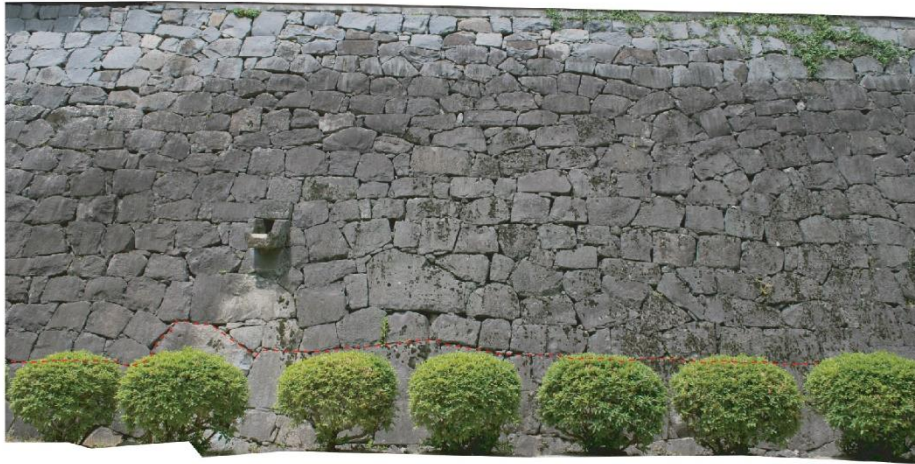
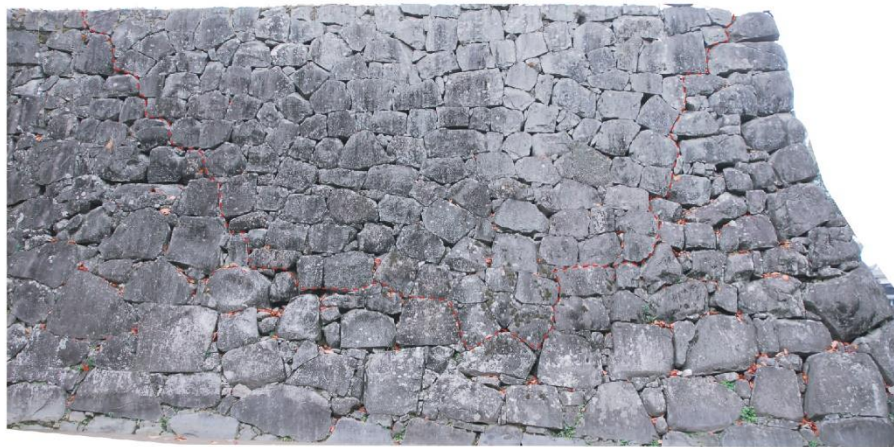
図3 熊本城明治22年被災箇所修復石垣

【1-②-a類】横目地が通らない谷積み状で新補石材を用いた石垣（赤点線より上部）

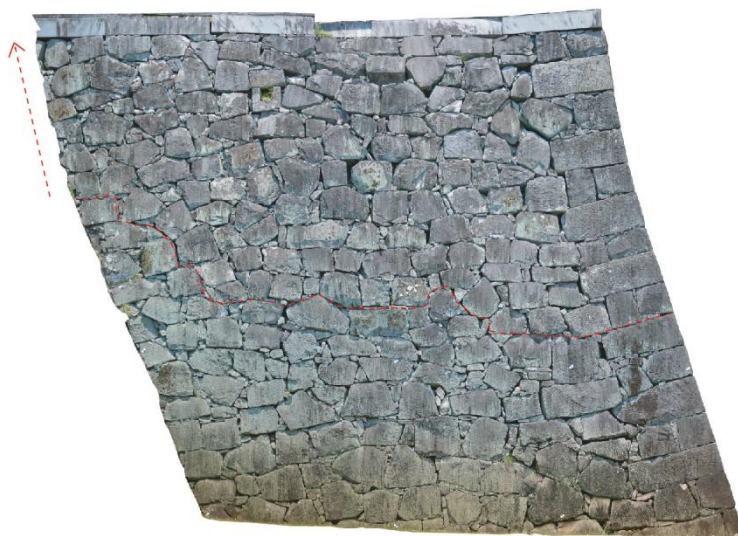
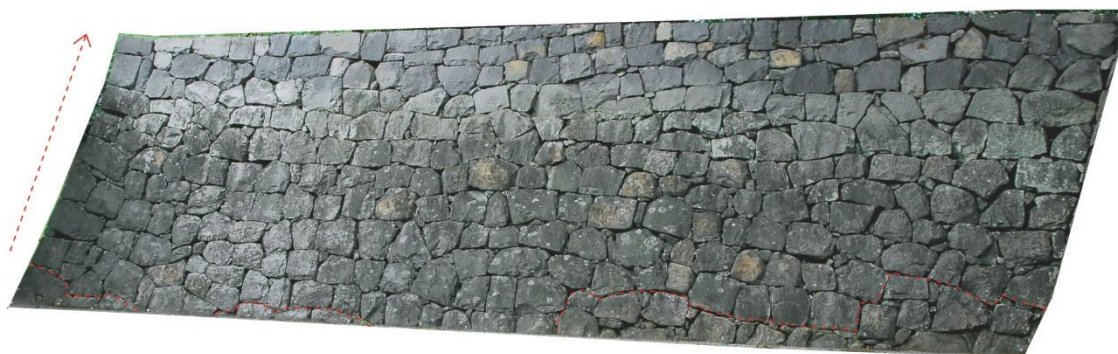
図5 熊本城明治22年被災箇所修復石垣

【2-a類】横目地が通る整層積みで新補石材を用いた石垣（赤点線より上部）

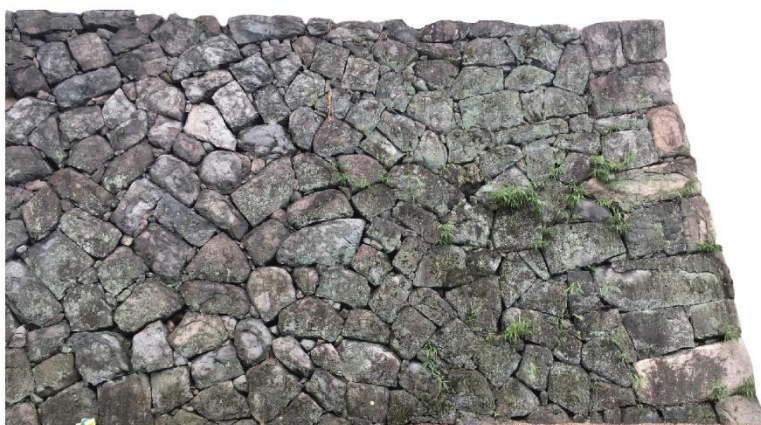
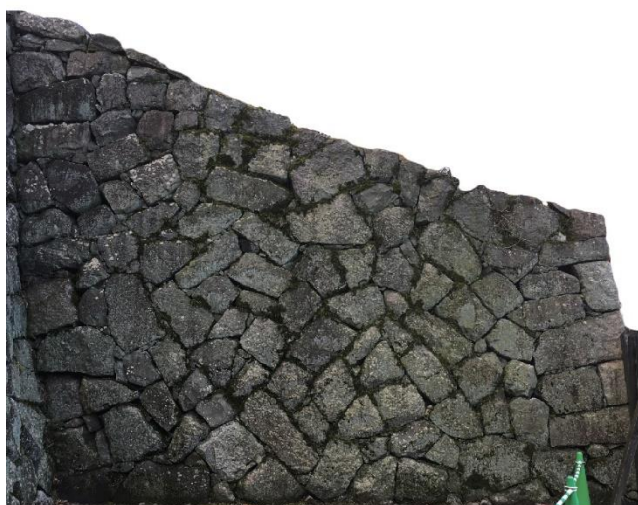
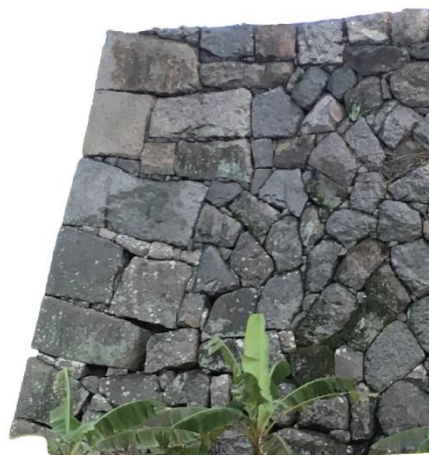
図9 名古屋城明治 24 年被災箇所修復石垣【1-①-a 類】横目地が通らない谷積みで新補石材を用いた石垣

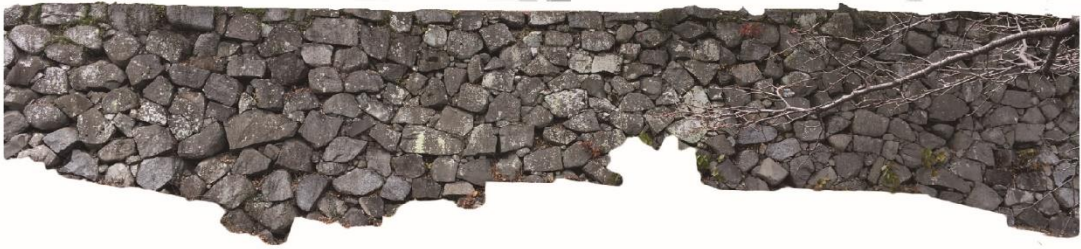
6 本丸搦手馬出南面石垣

図10 名古屋城明治24年被災箇所修復石垣【1-②-b類】横目地が通らない谷積み状で新補石材を用いない石垣

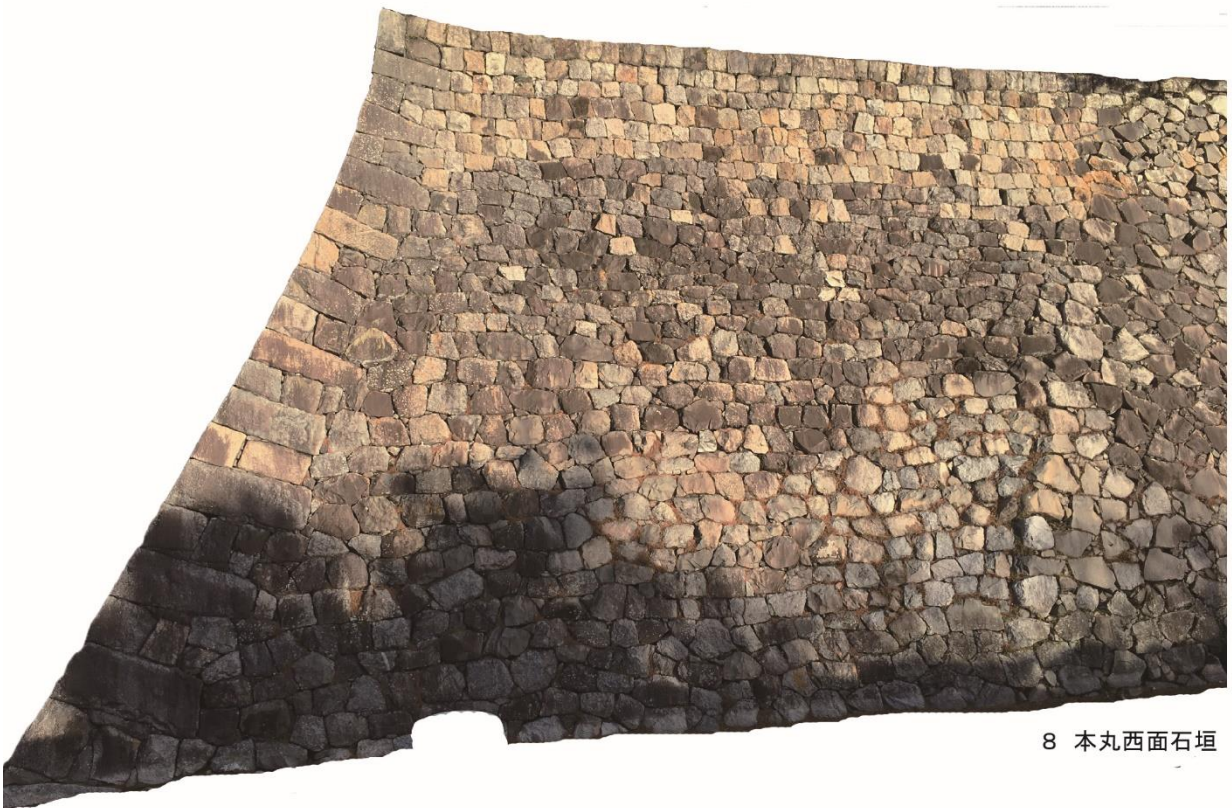
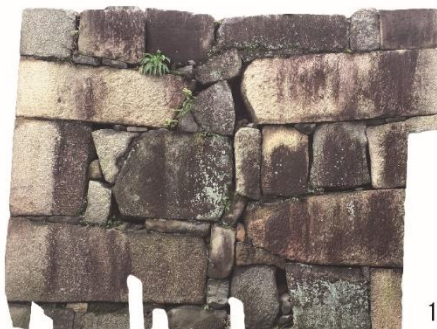
図11 名古屋城明治24年被災箇所修復石垣【2-a類】横目地が通る整層積みで新補石材を用いた石垣
