熊本城調査研究センター一年報 7

令和 2 年度

熊本市熊本城調査研究センター

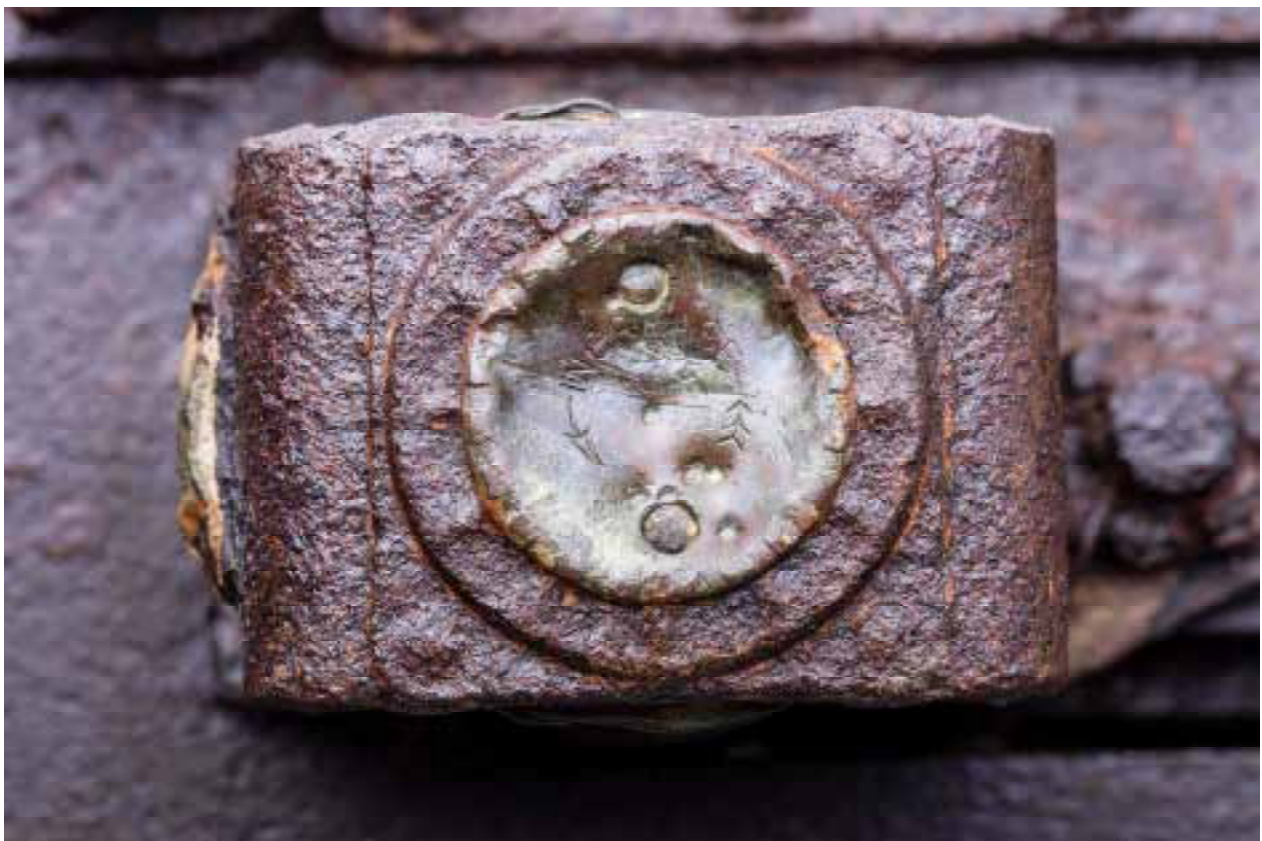
写真4 刻印部分拡大 (機関銃)

No. 1 重機関銃はブローニング AN/M2 航空機搭載用機関銃^{註1・2}と考えられる。資料の保存状態は出土品としてはきわめて良好である。本体は鋳鉄部品を組み合わせてリベット固定されており、ボルトや開閉部、可動部は錆で完全に固着している。部品間の隙間などには泥土が多量に詰まっていた。鋳鉄部材は全体に錆びて一部は剥離が進行しているが、底面には「2」の刻印が確認できた。シリアルナンバーが刻印されている部分には文字は残っていなかった。左側面後部には銅線のコイルが巻かれているが、これは電磁ソレノイド（撃発機構）である。銅板に英字で「←INCREASE」と刻印されており（写真4）、電圧増減の調整バルブと考えられる。側面前方は給弾のためにベルトを通すようにスリットがあるが、右側には薬莖保持用のステンレスの爪があった。本体内部の薬室には暴発して破裂した薬莖がそのまま残されていた。銃身は69cmでバレルジャケット(カバー)には空冷穴が6列9個～10個空いている。銃身はやや上向きに曲がって変形していた。

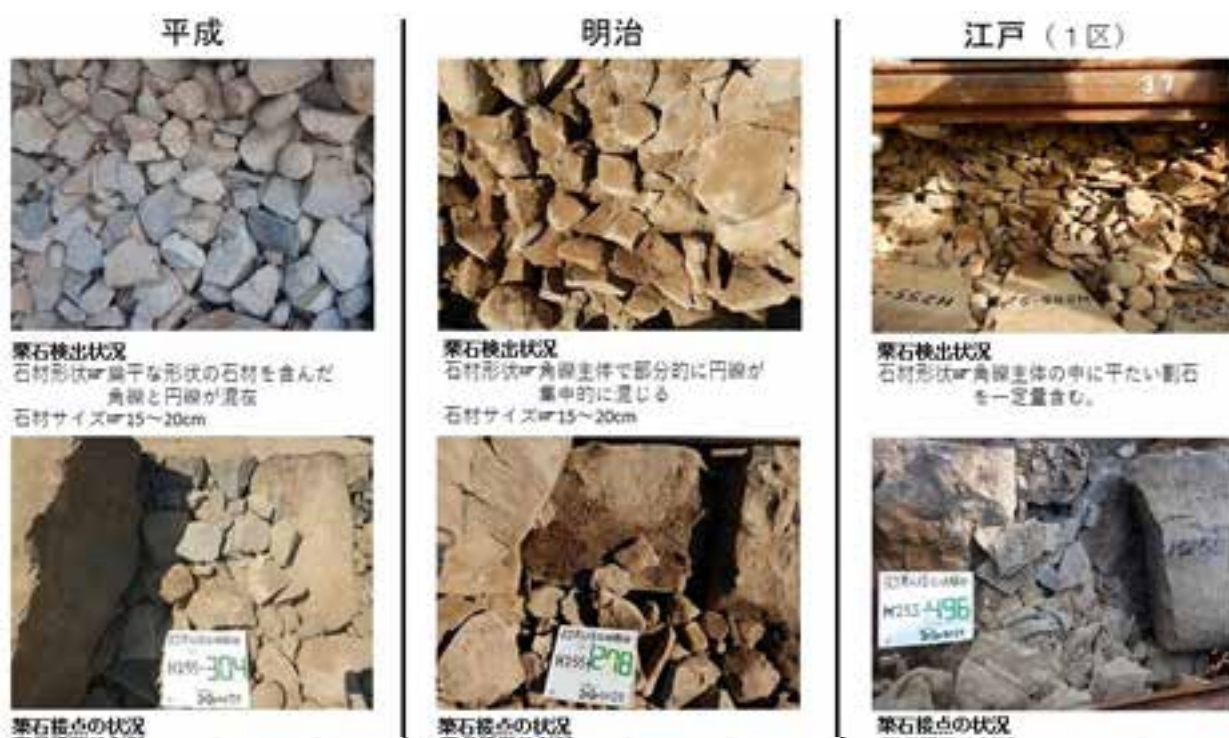
図3. 各期栗石検出状況（上）と築石接点の状況

今回の解体修理をした各期の石垣の接点について述べる(図3)。平成の解体修理範囲の接点は、扁平な石を築石間に入れる傾向がみられる。明治の修理範囲内の築石の上下接地面に土が多量に入る。西側下部で解体した江戸期修理とみられる築石は、築石同士が直接接点を持ち、裏側に割石を入れ、高さを調整していることがわかった。築石の接点は縁辺部にあり、明治期の築石に比べ接点が多い傾向にある(写真9)。

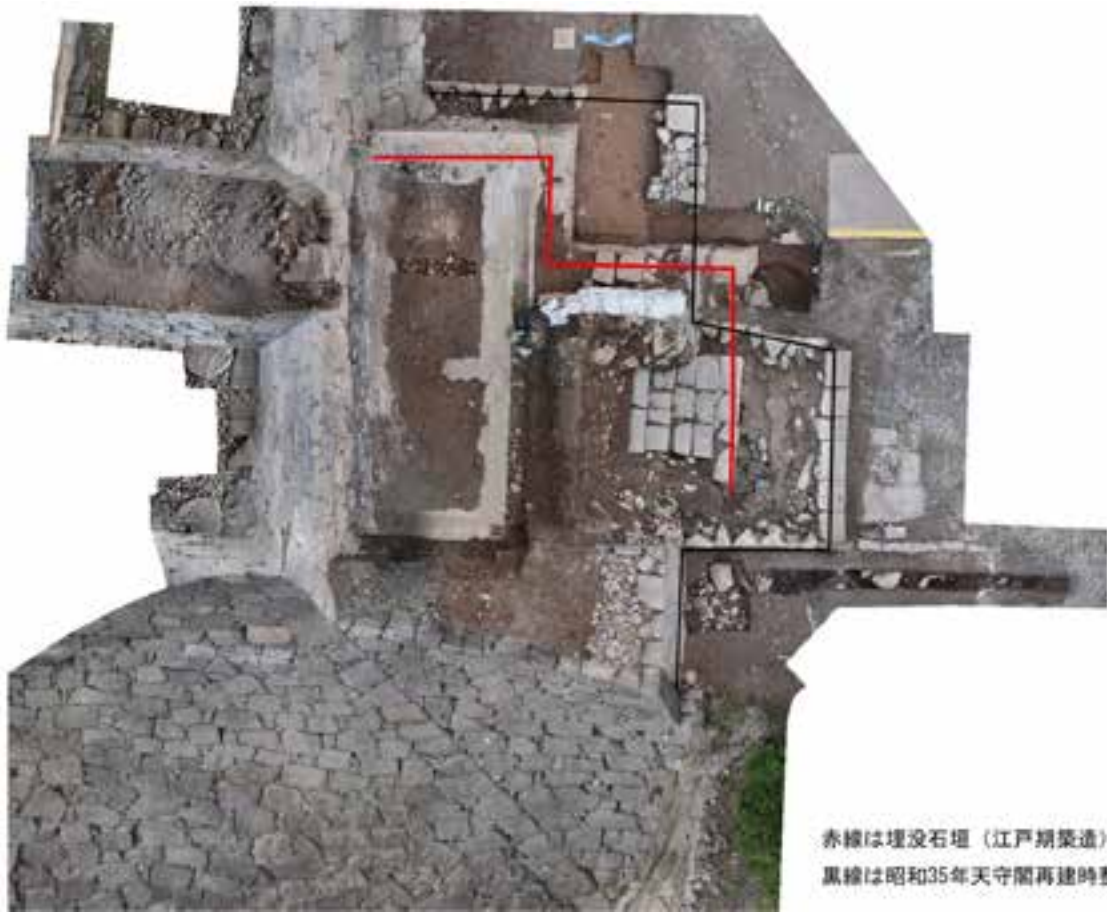
遺構平面図

赤線は埋没石垣（江戸期築造）
黒線は昭和35年天守閣再建時整備石垣

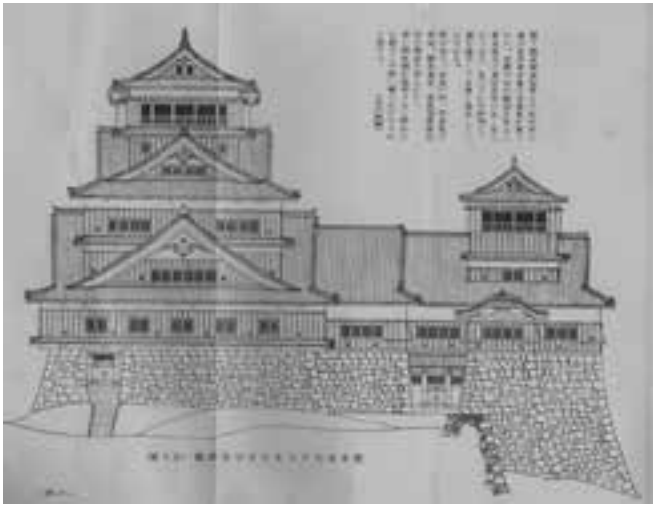
図2 古川重春「熊本城大天守及小天守復元図」

熊本城址保存會より坂本の「復興計画図の青写真」を受け取った古川重春は、昭和11年(1936)の著書『日本城郭考』の中で自身の「復元図」を発表した。同書の中で古川は、天守の古写真から反りのある「四方破風」の外観、最上階が「住宅の表現」であること、多数切り開かれた狭間、下見板張りである点などの特徴を指摘し、熊本城天守を「望楼式の初期の倣を偲ばしめ総体的に見て過渡期の様式」であると城郭建築史における位置づけを試みている。古川はこれらの見解から坂本の図は「慶長時代の意匠表現が全く失はれて」とし、坂本の図に修正を加えている。「若

し熊本城が復興するゝ時あらば必ずこの姿に拠らねばならぬと信ずる」とするが、自身の「慶長中年頃の城郭建築の特徴」観にとらわれて唐破風内に虹梁と墓股を描き加えたり、窓を岡山城のような漆喰の塗籠とする、最上階妻壁に姫路城のような小窓を配したりするなど主観による美化が大きく、観念的なものとなっており、外観復元案としては坂本の原案より後退している。

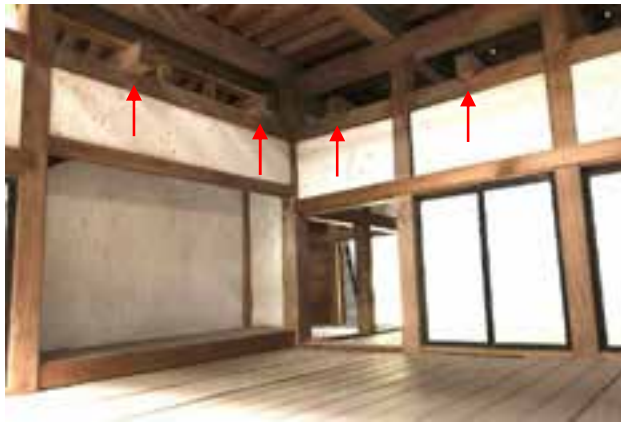
図9 室内まで達した腕木(小天守松ノ間)

古写真を見ると、天守の軒を受ける出し桁の腕木は、柱と柱の間から出ている。熊本城の他の櫓や門では腕木は柱から出しており、天守が他の城内建物と意匠を異にする特徴のひとつである。古絵図通りに天守の柱を立てると、この腕木をどのように出すのが課題となる。軸組模型では、軒桁の下に貫を渡し、腕木を載せている。そしてこの腕木は身舎まで達しており(図 9)、さらに腕木上に小屋束を立てたり(図 10)破風の間を支えていたり(図 11)、屋根自体の荷重を受ける部材となっている。大天守 2 階では、柱で水平材を支え、腕木を挟み込むようにしてさらに水平材を重ねる構造としているため(図 12)、腕木の上下で水平方向に分断されるように見える独特の構造となっている。これらの腕木は通常のような軒の荷重を支えるための補助的構造物というより、天守の主要な構成材のひとつとしての役割を果たしているように見える。半間ごとに腕木や方杖を設ける岡山城天守や姫路城などの実例を見ると、いずれも間柱から出している。熊本城の宇土櫓をはじめとする現存遺構を見ると、半間ごとに間柱が入っており、天守にも間柱が入っていたとするならば、腕木の取り扱いに問題は生じない。藤岡がそのような方法を取らなかったのは、古絵図の柱数を解釈によって改変することなく、なおかつ古写真の外観に忠実に復元しようとした姿勢が表れている。

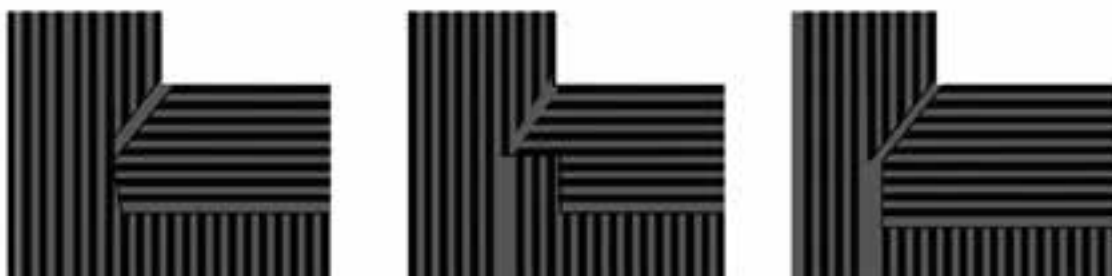
図 16 大天守初重西側屋根瓦割付模式図 左・復原工事図、中・竣工(被災前)、右・古写真

藤岡が苦心した類例無き独特の大蓑甲を持った破風であるが、復原工事図面(図 16 左)、竣工天守閣(図 16 中)、古写真天守(図 16 右)すべてで納まりが異なっている。図にするのは簡単であるが、建築として納まる形状を正確に復元する必要があるだろう。

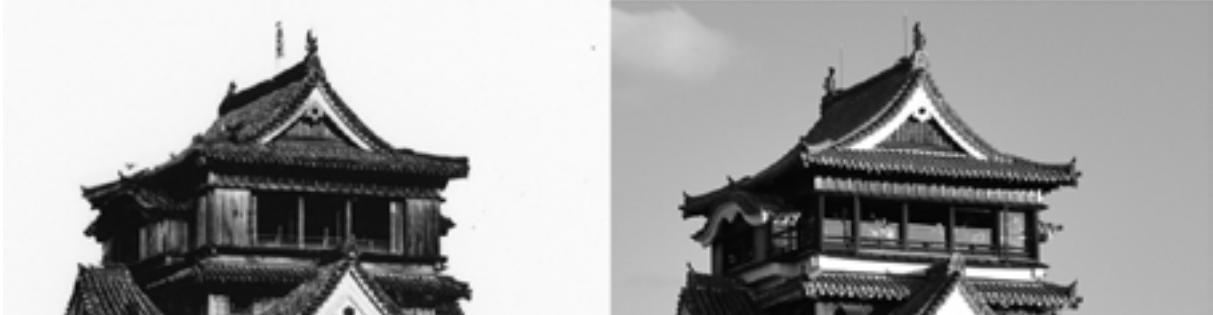
図 17 大天守最上階古写真・再建天守閣比較

藤岡がその大きな反りに疑問を感じた最上階の屋根は、入母屋の周囲の寄棟部分から急激に立ち上がっているように見える。垂木は一材から削り出したというよりも、法隆寺金堂のように二材を継いだかもしれず、構造を含めてその正確な形状を検討せねばならない。葺甲瓦の数も古写真より多く、破風の立ち上がりの位置も検討せねばならないだろう。

最上階唐破風の破風板は漆喰塗ではなく素木であるようだ。現天守閣で漆喰塗となっている縁下部分も古写真では木目のような筋が見え、他の漆喰部分のような白さがない。胡粉など白い塗料を使用した可能性もあるが、少なくとも漆喰塗ではないだろう(図 17)。また、最上階の雨戸の戸袋には板張りの外壁がある。藤岡は古写真の観察を根拠に雨戸の戸袋は枠のみで外壁はないと判断しており²³、再建天守閣でもその考証通りに建築されている。つまり外に見えているのは納められた雨戸それ自体と藤岡は判断したが、雨戸を全て締め切った

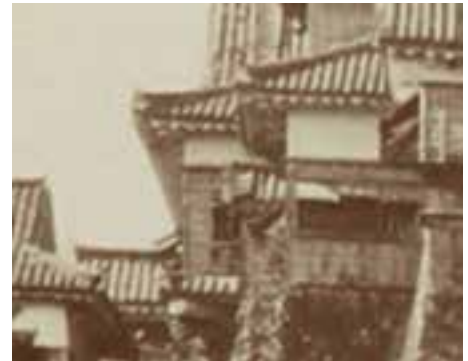
図 19 北から望む天守古写真

北側からの古写真(図 19)を見ると、東側の大千鳥破風は丸瓦9列の奥行であり、これは南北大入母屋と同じである。藤岡の復元設計では東西の破風の間奥行は1間半の半分としており、丸瓦列は8列となっている。前述の1階平面が不整形である可能性も加味して再検討が必要だろう。

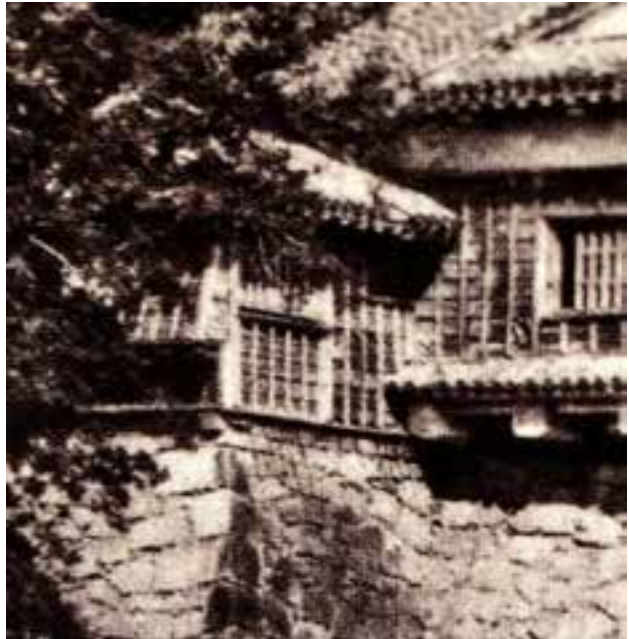
図 23 西側雪隠部分古写真

大天守との食い違い繋ぎ部分にある雪隠は「御天守方御間内之図」では張り出しているように描かれる(図 22)。藤岡はこの張り出しは無いものと判断しているが²⁴、古写真では壁面に段差があり(図 23)、内部平面は古絵図の通りであった可能性が高い。しかし、石垣から飛び出すほどの張り出しではなくあくまで外壁に段差ができる程度である。また、この雪隠にある窓も再建天守閣では復元されていない。

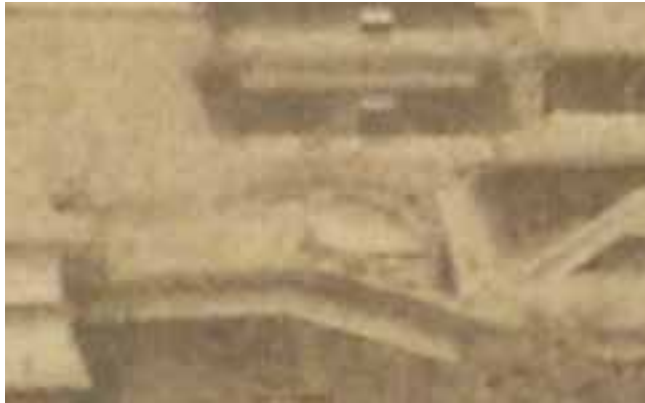
図 24 小天守東側唐破風古写真

東面の張り出しの唐破風は湾曲が大きく、現天守閣の唐破風より盛り上がりが高い(図 24)。北側の古写真をみると、利根丸から 3 列目に鬼瓦を載せている(図 25)。現在の唐破風は定石通り 2 列目に鬼瓦を載せる。

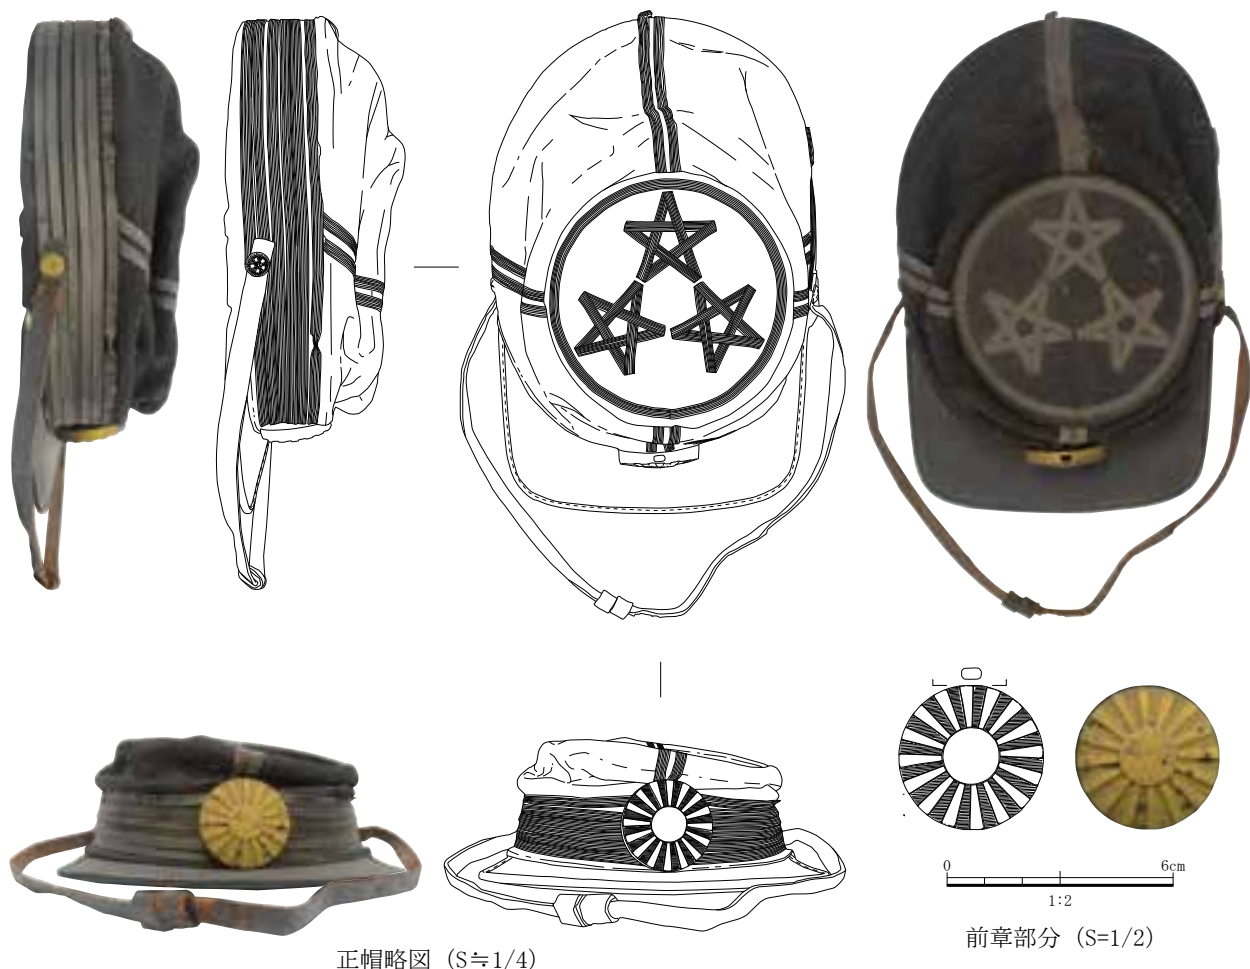
正帽略図 (S≒1/4)

前章部分 (S=1/2)

今回、正帽前章を調査するにあたってこの与倉中佐が身に着けていた軍服の資料調査を行った。この軍服はその来歴から明治10年2月23日の状態で現在まで残っていることが確実で、当時実際に使われた軍服の材質や縫製、前章についてもどのようなタイプが実際使われていたのかを知ることができる稀有な資料である。伝世する軍服資料の場合、その後の度重なる陸軍被服規定改正により、特定時期の軍服組み合わせがそのまま現在まで残っていることは殆どない^{*3}。
