佐久市埋蔵文化財調査報告書 第248集

たつ おか じょう あと ご
史跡 龍岡城跡 V

西洋式城郭の石垣修理工事等に伴う発掘調査

長野県佐久市教育委員会

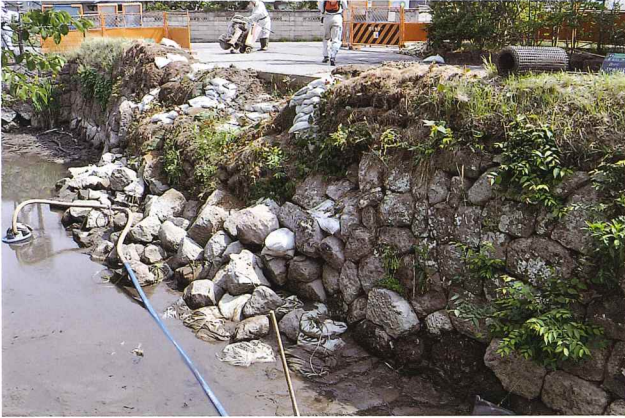
①外側 1-1 石垣 石垣崩壊状況 (南西から)

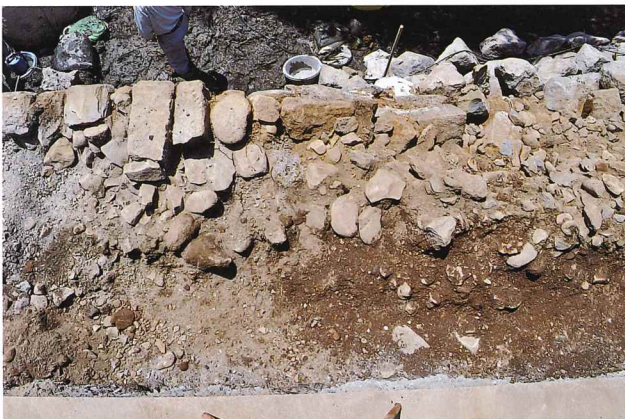
⑤崩壊部から南の石垣天端、裏込めにクラシャーランが入る (東から)

崩壊部より南側の石垣の裏込めは、現在も使われるクラシャーラン(中砕)が入り、A33石から南には幅35cm厚のコンクリート擁壁が下部まで打ち込まれていた。コンクリート擁壁の両側にクラシャーラン(中砕)が充填されていた。このコンクリート壁による石垣の修理年代は不明である。ただ、平成12年3月に臼田町が作成した「龍岡城石垣立面図」(株)写真測図研究所)には、外側1-1-3~4の石垣部に「石垣崩壊」と記入されている。平成12年3月段階で崩落力所があったことが確認される。

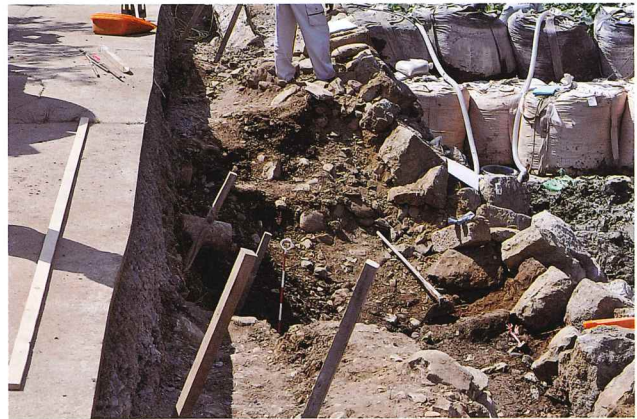
⑥崩壊部裏込め土層断面 (北から)

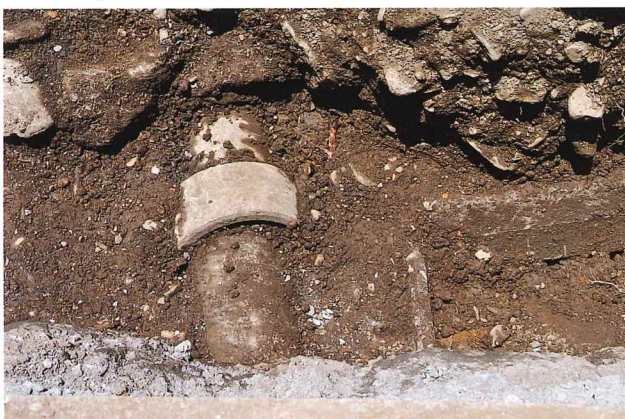
⑦崩壊部裏込めに入るヒューム管・U字溝 (北から)

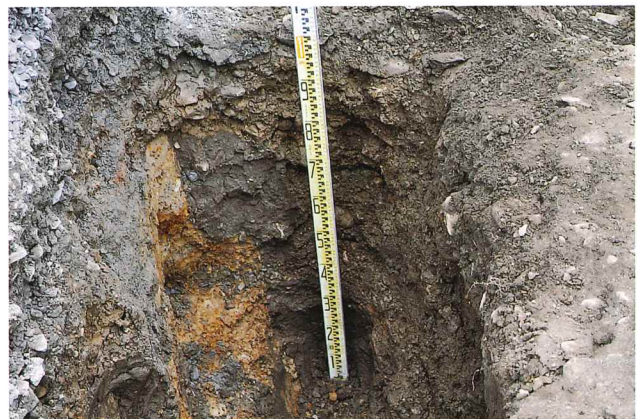
⑧テストピット、築城時石垣裏込め黒褐色粘土層 (北から)

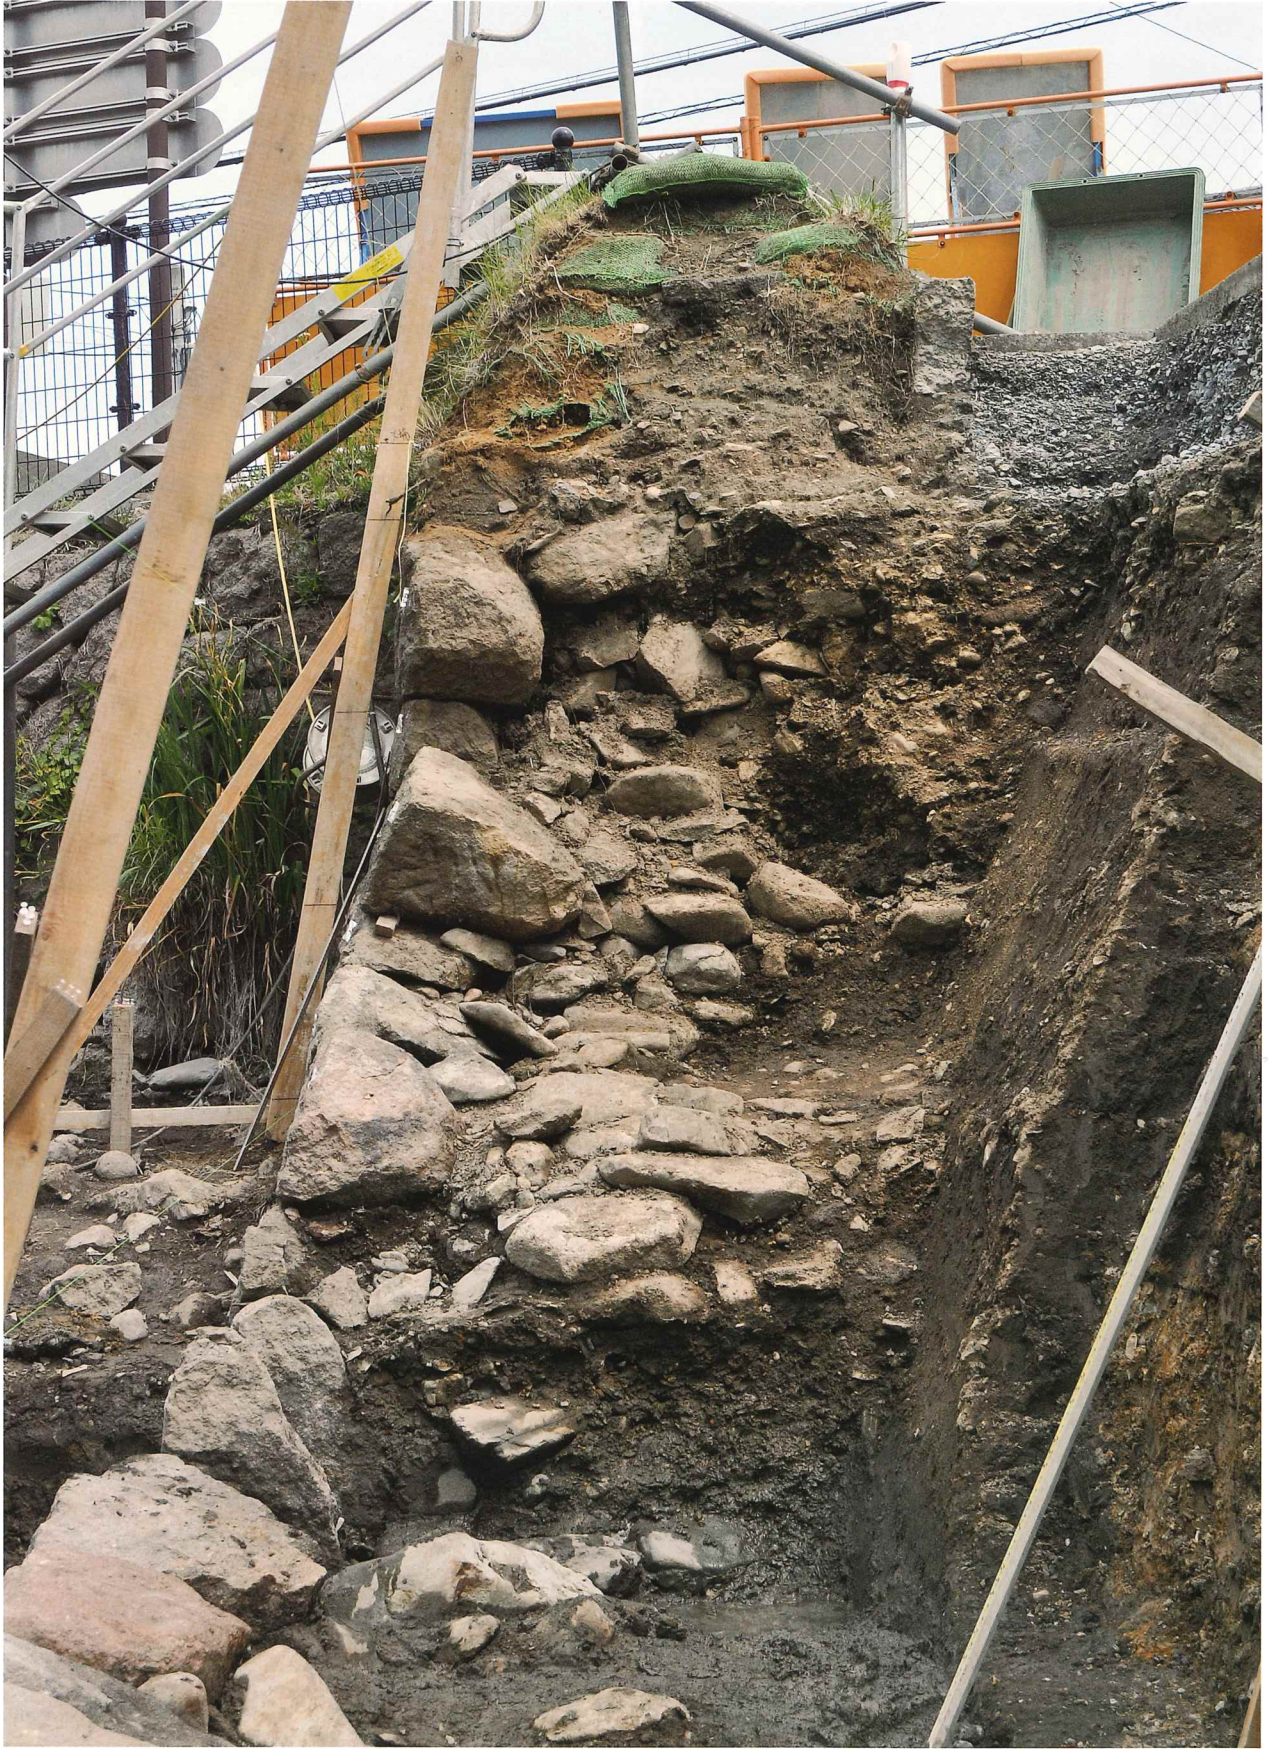
外側1-1-1石垣 築城時石垣断面(南から)

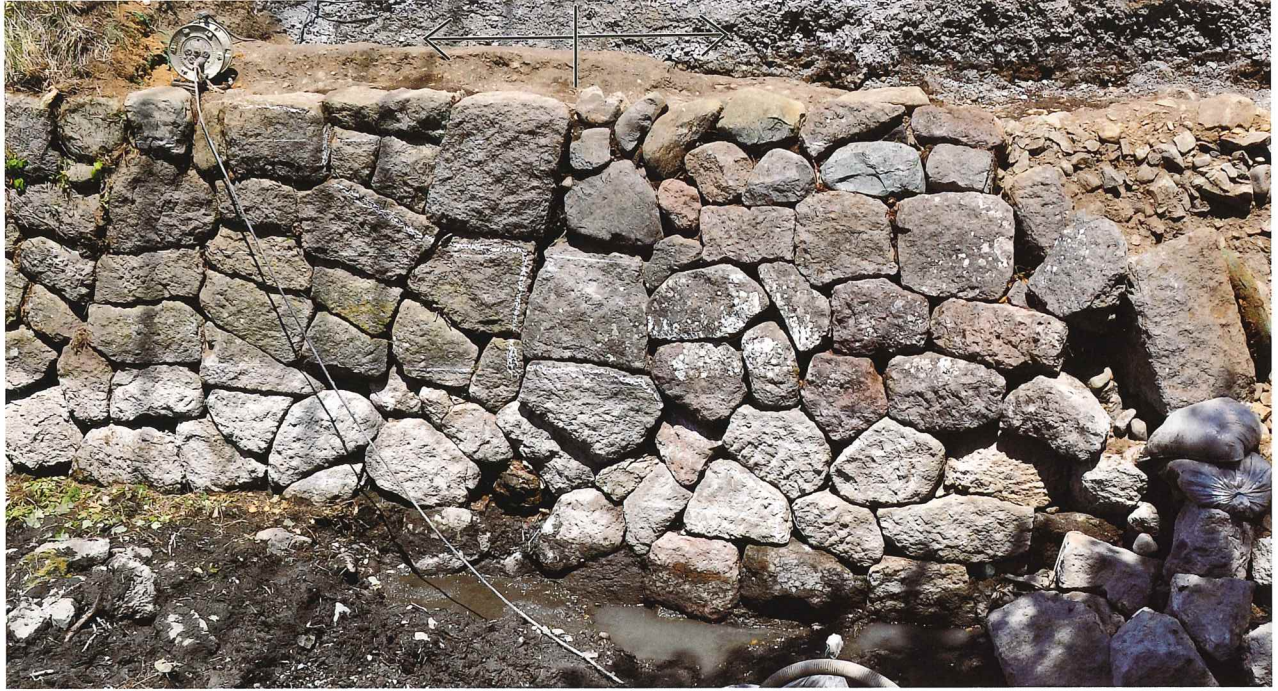
口絵3 築城時石垣

外側1-1-1石垣 築城時石垣と昭和50年度修築石垣（西から）

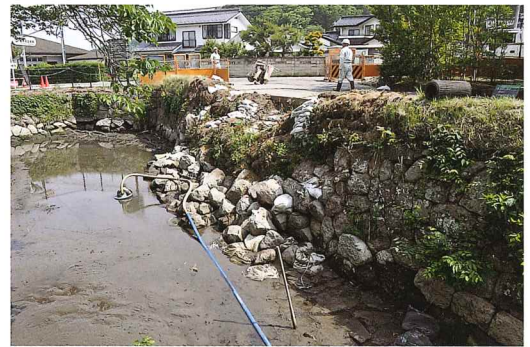
図3 石垣崩壊状況図

崩壊した植生土嚢や築石を除去後、崩壊部の裏込めが何時のものか確かめた。崩壊部築石の背面の裏込めは木っ端石が丁寧に詰め込まれていた。下げてゆくに従い、木っ端石裏込めの背面からはヒューム管やU字溝、ビニール・プラスチック製品、ビール瓶・近代陶磁器の破片、針金などが出土した。これらより、崩壊部石垣の裏込めは築城時のものではないと判断し、重機で除去した。

石垣崩壊状況（南西より）

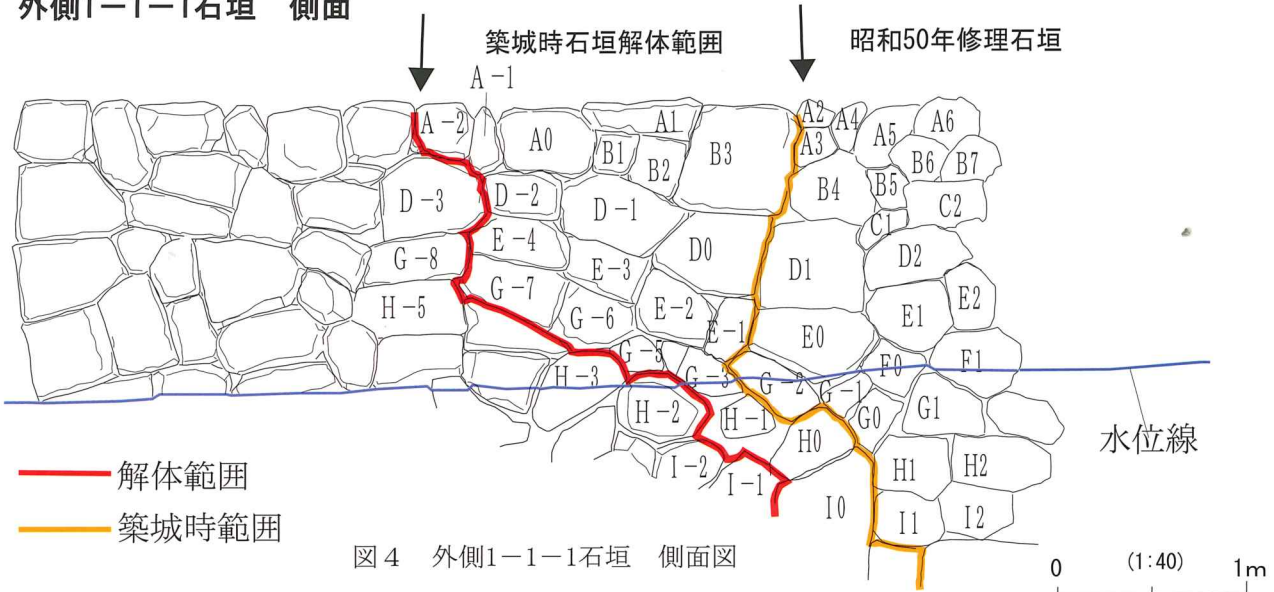
図4 外側1-1-1石垣 側面図

天端石の築城時築石はB1~B3・A1~A-2の7石がある。B1・B2石は天端石ではないが同列として解体している。

昭和50年度修理の天端石列は18mにわたって崩壊した。崩壊部の裏込め中位からはコンクリート製のU字溝やヒューム管が出土し、修理時に混入したとみられる。

崩壊部の南端から南の裏込めはクラッシャーラン（中石）の砕石が入り、南に続いてコンクリートの擁壁とクラッシャーラン（中石）の裏込めがみられる。これは平成時代の裏込めと推測される。

昭和50年度修理時の最下には根太としてコンクリートが打たれていた。

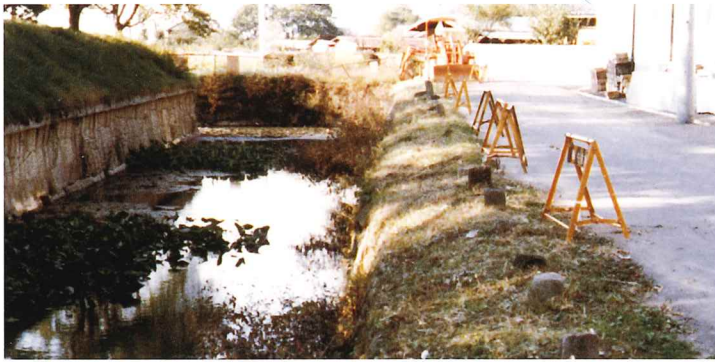
昭和54年度の土嚢設置工事前の外側1-1地点土盛

堀の外側石垣上面は低い土盛状の高まりがあり、間隔をあけて石柱が埋め込まれていたようである。昭和54年度の植生土嚢設置工事前の状況写真である。

今回調査の天端石の上に盛られた第1層は、植生土嚢設置工事の際に土盛りの両側面が削り取られ、石柱は除去されたとみられる。

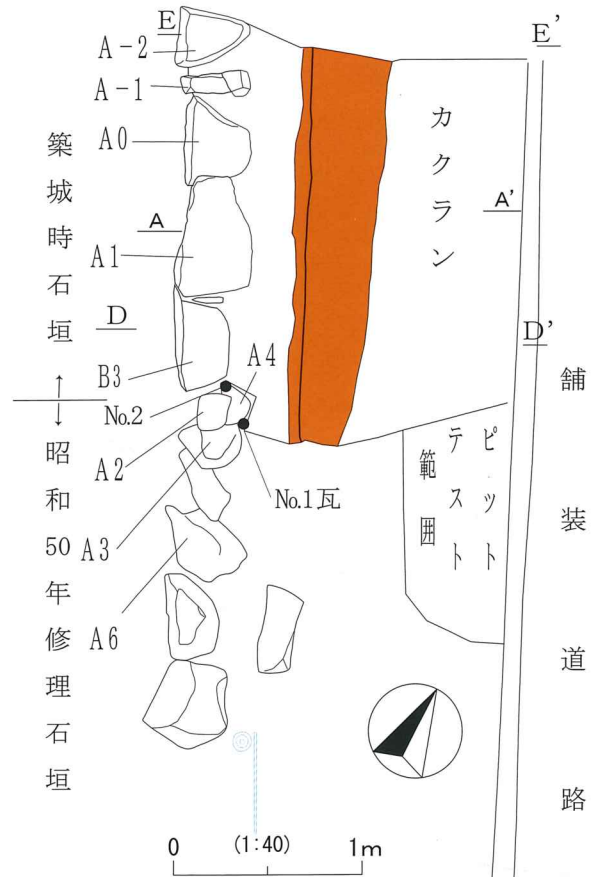
図5 天端石と叩き土

天端石の上に叩き土があり、最上面の叩き土の第1層は5mm大の細粒石を多量に含み、非常に締まっている。東の道路の攪乱で残存値は下幅で50cmを測り、天端石から8cmほど高くなっている。

1層の叩き土は天端A-2石の上面で天端石より8cm高く、厚さ12cmを測る。その下に2層の叩き土がみられる。4・5層も同様に締まっており、叩き土とみられる。昭和54年度の土嚢設置前の旧状は、天端石の端部から蒲鉾状に土盛りされていたとみられる。

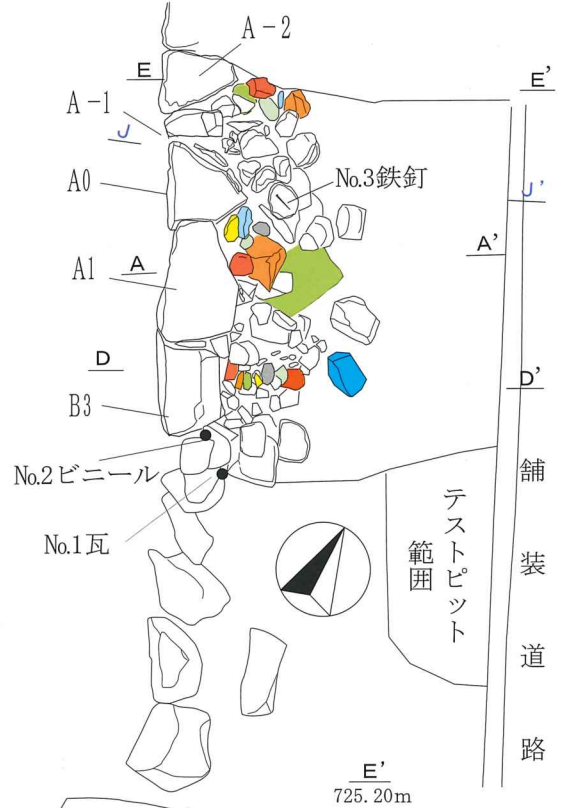
図6 A列石垣(天端石)

天端築石の背後の石尻の周囲に長さ20cm大の木っ端石(割石)を詰め、木っ端石の背後に砂礫層が幅100cm前後あり、叩き締めている。裏込め最背面は8層のぶい灰黄褐色土になっている。天端石裏込めには7層黒褐色粘土層はない。B3石(縦長55×横長60×控え長45cm)は縦長で大きいため最背面の下半では黒褐色粘土層がみられる。

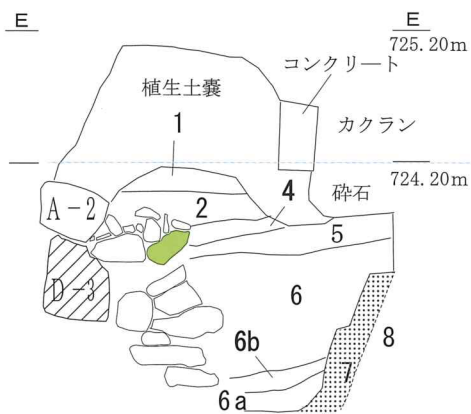
図7 D列石垣

D0~D-2石の3石を解体している。天端石から二段目の築石列で、D-3の築石の控え長は40cmで裏込の幅140cmである。この列には築石の石尻上面に長さ60cm大の捨石がみられる。捨石とは、石垣の堀への崩壊を防ぐために、石尻に抑えの大石を置くことである。背後に砂礫層幅60cmがある。D列では黒褐色粘土層が最背面にある。上面で幅12cm厚、D-3石下あたりは幅20cm厚ほどに貼られている。D列面の裏込め砂礫層は叩き締まった様子はなかった。

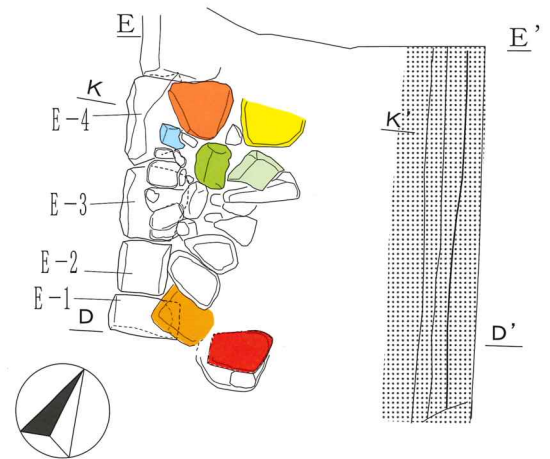
図8 E列石垣

E-1～E-4の4石を調査している。D面と同様で築石の石尻上面に捨石がなされている。幅16～20cmほどの範囲に一辺8～10cm大の割った木っ端石を下方に入れ、上面に捨石とみられる一辺40cm近い大きめの河床礫を並べている。築石の石尻下位には細かい礫を詰め込み、上には大きい礫を入れている。築石の上下間の安定調整は木っ端石で調整している。

E-3石下面レベルの裏込めの木っ端石からプラスチック製ストロー (No.4) が出土した。他2点のプラスチック製品があった。これは堀の水により、木っ端石間の泥が流出し、水圧によりすき間にプラスチック製品が入り込んだとみられる。プラスチック・木っ端石ともに洗われている。

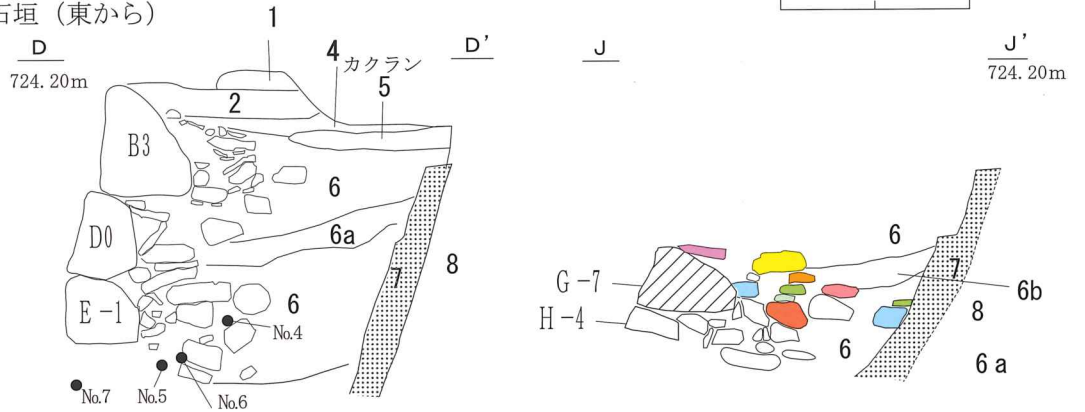
図9 G・H列石垣

G-3~G-7の4石を出している。石垣の最背面までの幅は180cmである。G列築石および築石の石尻周囲とすぐ背後の木っ端石は泥を含まず、洗われた状態で検出された。

木っ端石の脇からプラスチック製のペンキャップ・発砲スチロール片が出土した。G3石の脇からはドリンクの茶瓶などが出土している (No.5~7)。ナンバーで取り上げていないが他に3点のプラスチック製品がある。

G列の高さが堀の水位線にあたる。堀からの水の侵入により、石尻に充填された細かい砂は流出し、隙間ができ、その隙間に、プラスチックや瓶類が侵入し、そのまま残ったとみられる。木っ端石背後の第6層砂礫層からはプラスチック類など新しいものはない。出土した現代の遺物は石垣の修理によるのではなく、石垣の隙間から水の圧力による侵入と判断した。

G・H石列の築石・裏込の割石地点にみられるプラスチック類・ドリンク茶瓶これらの遺物は堀の水位線の上下から下にあたる。これらの現代遺物は天端石～D列石垣など上部の築石からの出土は無く、水位線以下の洗われた築石・木っ端石の間にあった。背後の裏込めの砂礫層には見られない。築石の破損などにより、堀の水で泥が洗われて流出し隙間ができ、そこにプラスチック類・ドリンク茶瓶等が水堀側より石垣の隙間に侵入したものとした。これらの新しい遺物は、水位線より上、背後の砂礫層・粘土層には全くないことから、天端でA-2・A-1・A0・A1・B3まで石垣は築城時のものと判断した。

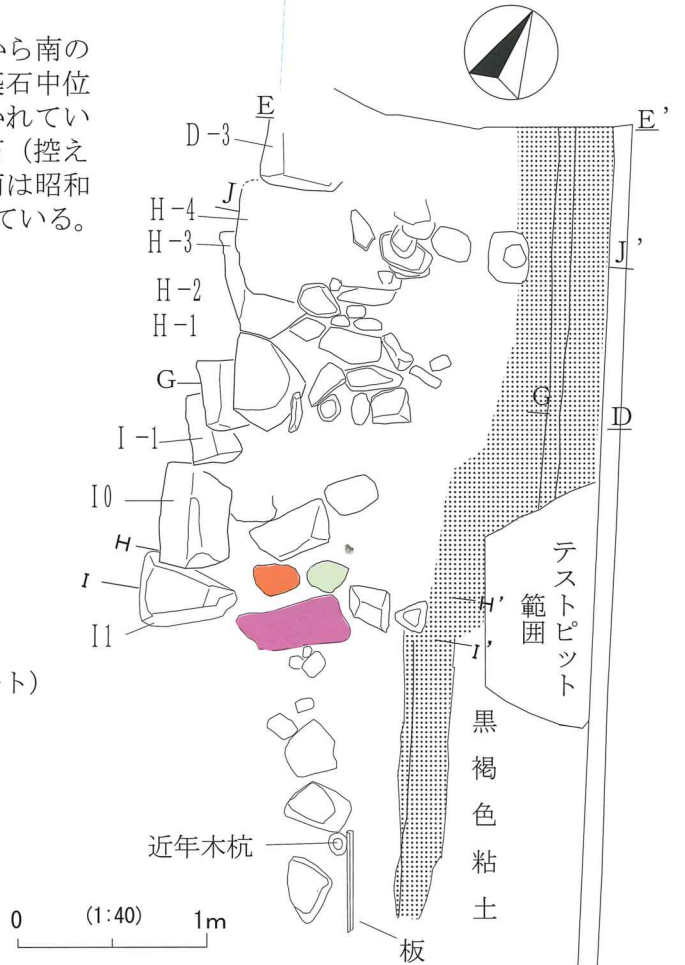
図11 I 列石垣

I 列は当初積直しの予定はなかったが、I 0石から南の築石の方向を変えて石積みを行うことになり、築石中位まで裏込めを下げた。石尻に大きい川原石が置かれていた。砂礫層の幅は40cm、黒褐色粘土層21cm、I 0石(控え長は42cm)からの幅は180cmを測る。I 1石から南は昭和50年修築の石垣で、根太にコンクリートが打たれている。

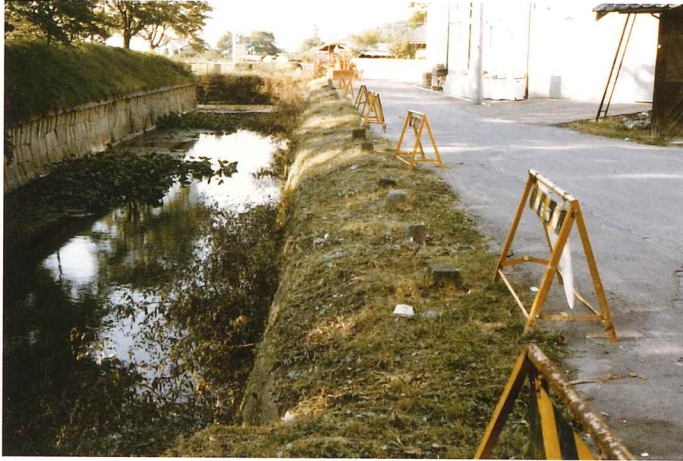
①植生土嚢設置前 (南より)

昭和54年度の工事前の写真では、天端石の上は土盛りされ(①)、間隔をあけて柱状の石が配置されていた。土嚢を積むために、堀側は削りこまれ(④~⑥)、東の道路側は、縁石のコンクリートが幅15cm、高さ30cmで設置され溝が掘り込まれたとみられる(⑤・⑥)。⑤では道路からの排水用の塩化ビニール管が堀に向かって設置されている。②が植生土嚢設置後である。工事図からは残した①の盛り土を芯材に東と西を削り、東にコンクリート壁を設け植生土嚢を積んだとみられる。

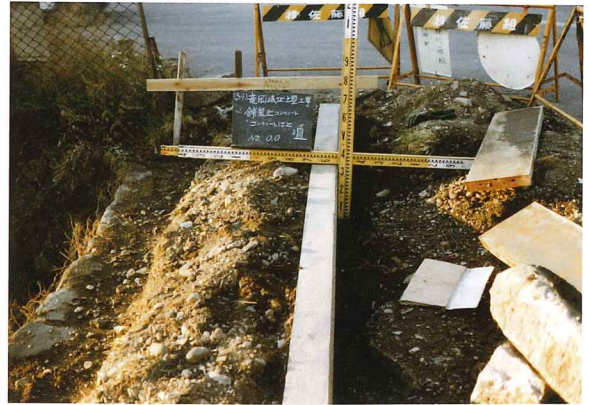
④道路縁石コンクリート壁設置 (北端・南より)

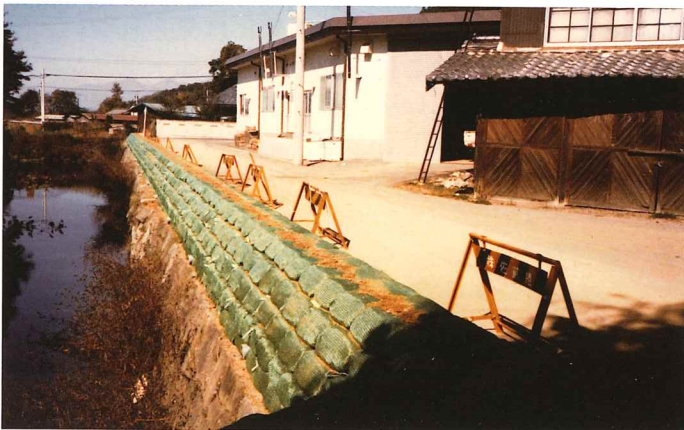
②外側1-1石垣 植生土嚢設置後 (南より)

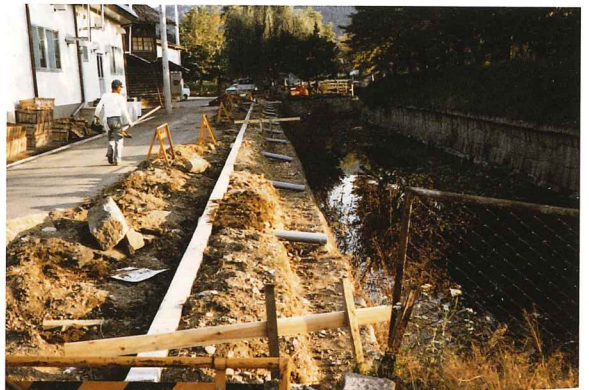
⑤道路縁石コンクリート壁・排水管設置 (北より)

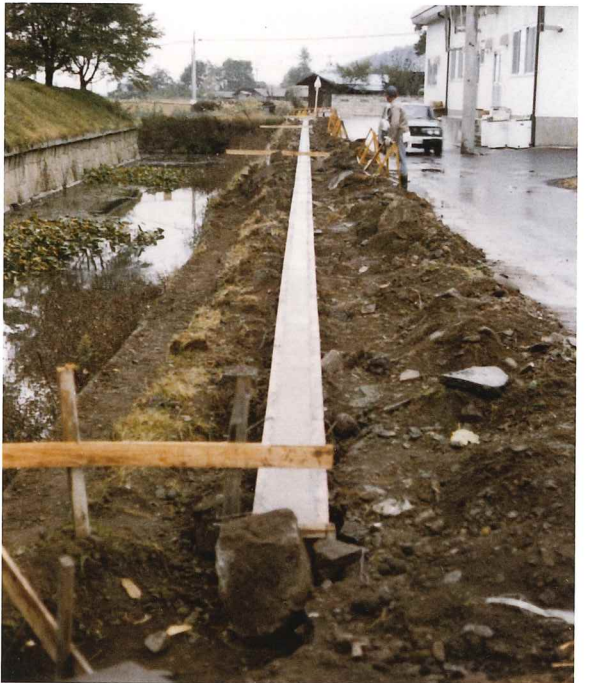
⑥道路縁石コンクリート壁設置 (南より)

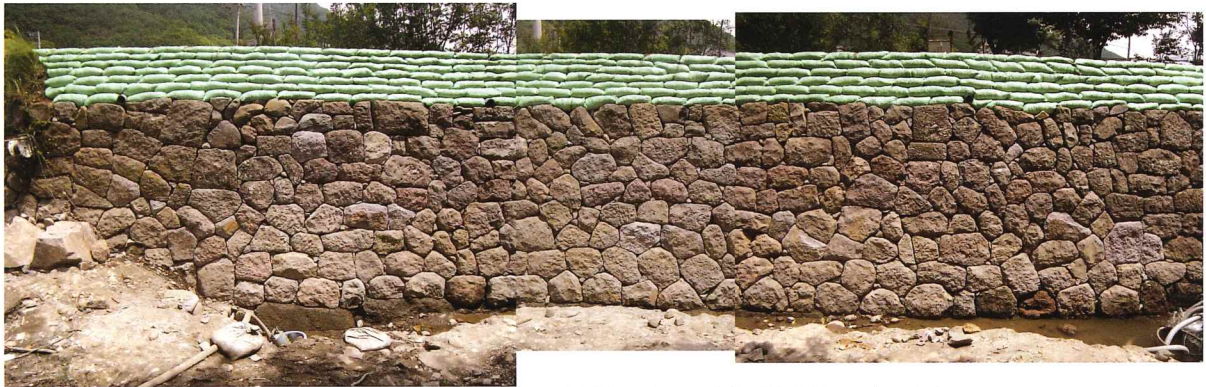
石垣積み完了 (合成写真・西から)
