ほそ いけ てら みち うえ  
細池寺道上遺跡Ⅴ 第32・38・41次調査

にし え うら  
西江浦遺跡 第6次調査

- 一 県営ほ場整備事業（担い手育成型）両新地区に伴う  
細池寺道上遺跡第15・17・18次 西江浦遺跡第4次発掘調査報告書 一

図面図版・写真図版編

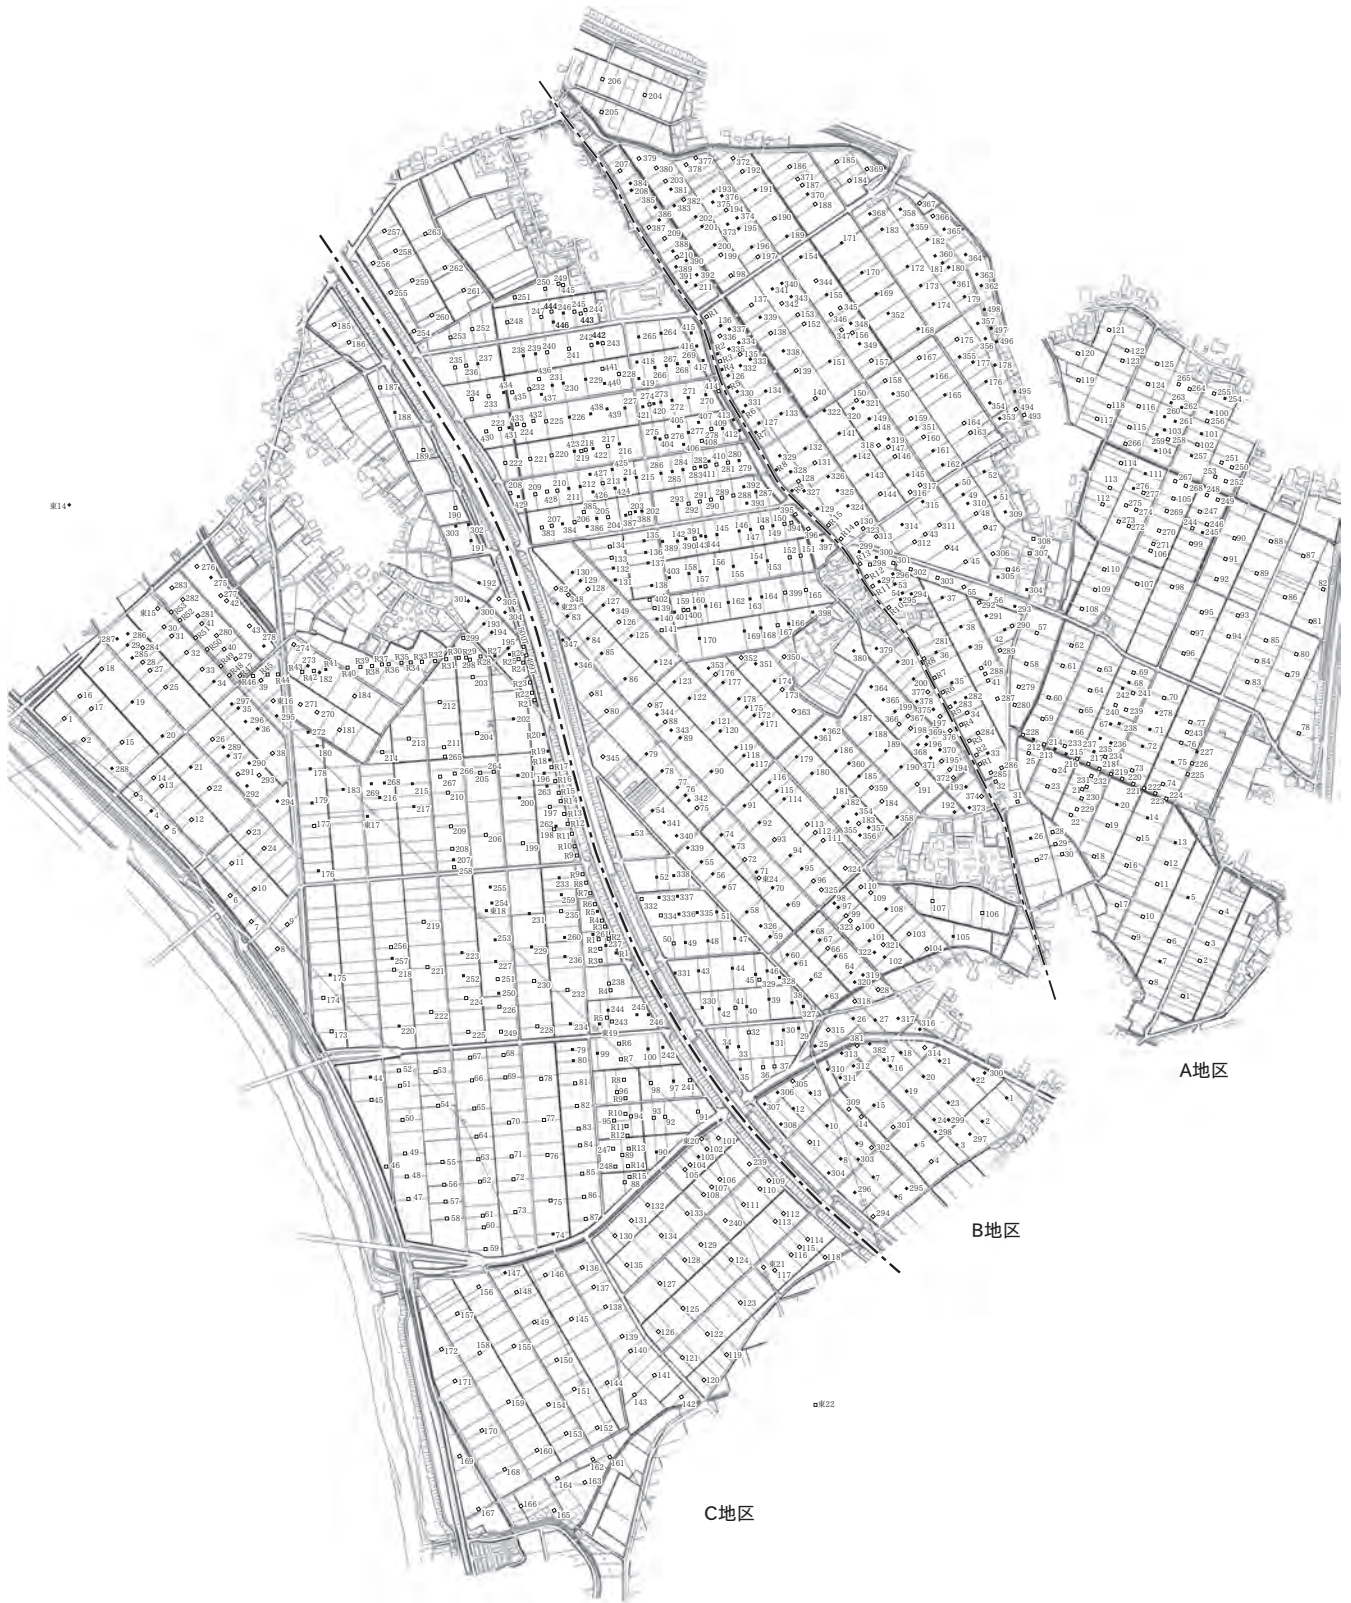
- 包含層出土の遺物、遺構が検出されたトレンチ
- 包含層出土の遺物、遺構が検出されなかったトレンチ

※両新地区ほ場整備事業に伴う試掘・確認調査地区名を便宜的に大安寺から金屋までの幹線道路より東をA地区、その道路より西から磐越自動車道間をB地区、磐越自動車道より西をC地区とした。  
トレンチ名称は、それぞれ一部を除き通し番号とした。

0 (1 : 12,500) 500m
