# 久保田城跡

－千秋公園整備事業（大坂等融雪設備工事）に伴う発掘調査報告書－

2021. 3 秋田市教育委員会

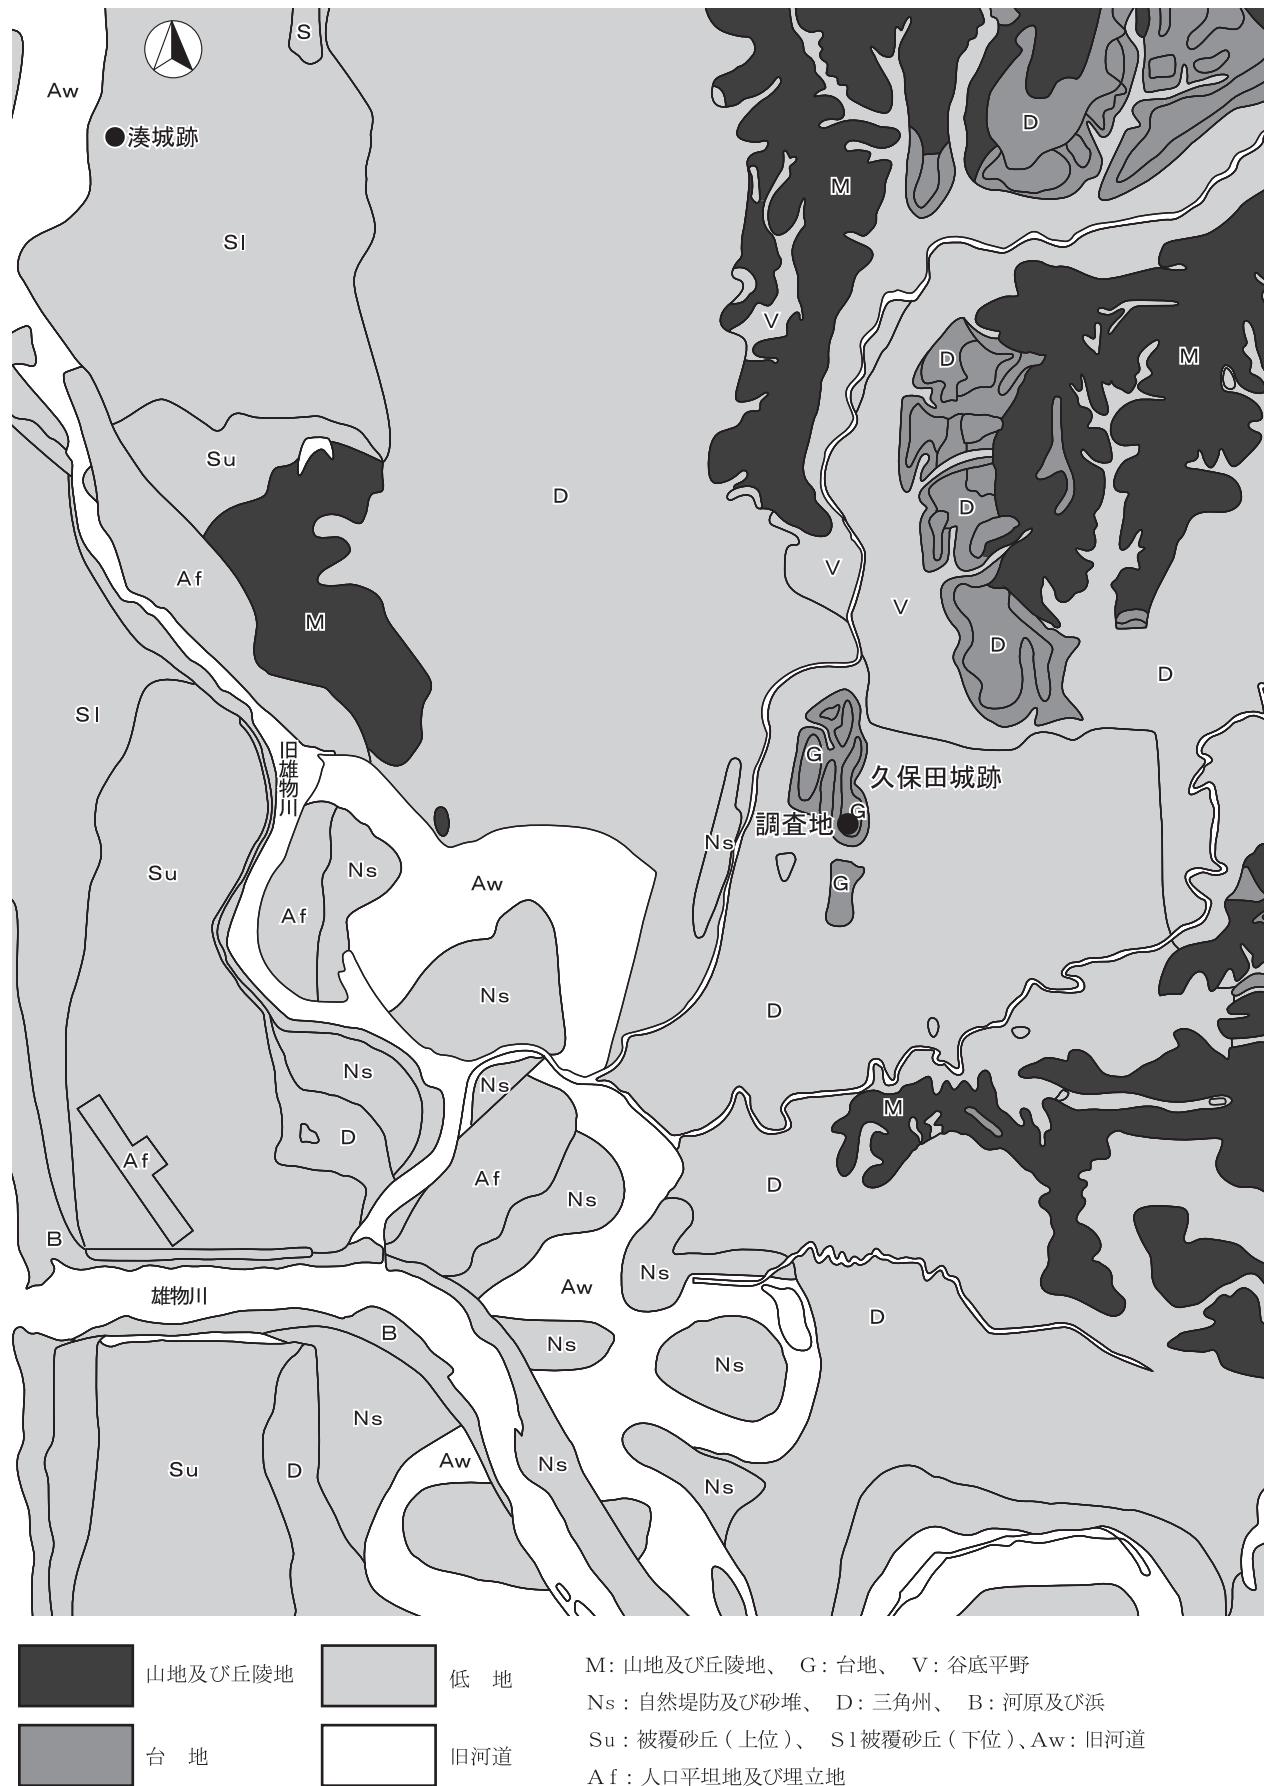
第2図 地形分類図 (S=1/50,000)

調査対象地が位置する久保田城跡は、地形分類では千秋公園台地にあたり、周辺部は秋田低地にあたる(経済企画庁総合開発局国土調査課編 1966、第2図)。千秋公園台地は標高 40m・35m・25m の3面からなる旭川の河岸段丘である。いずれも北部に位置する手形山と同様に第四紀系の礫層や含礫砂層(潟西層)からなっている。秋田低地は新城川以南の南北に細長い沖積低地を示し、三角州平野がこれにあたる。調査地は秋田低地の部分に該当する。

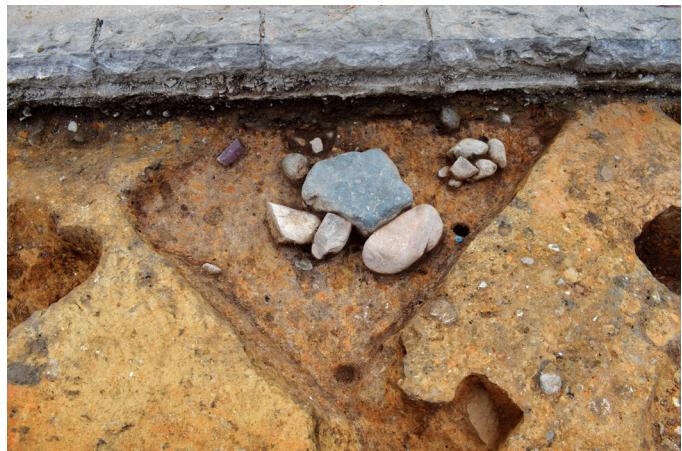
③A 区 SS02 完掘状況（北から）

A区第III層面の西側で検出された。短軸1.0m、長軸1.3m以上、深さ0.2mで、平面は方形を呈する掘り込みがあり、一辺が35cm程度の礎石が据えられている。この礎石の石材は緑色片岩である。掘り込みの長軸方向は、北で東に43度振れる。この礎石の周囲には、5~30cm前後の礫で固められている。これらの礫の石材は、花崗岩もしくは安山岩である。掘り込みは調査区外の南西方向へ延びる。また、掘り込みの周囲には、直径5cmの小ピットと幅5cmの溝状の痕跡が見られ、掘り込みに礎石を据え、埋土で固定する際の仮設構造物の痕跡の可能性がある。3号ピットより古い。

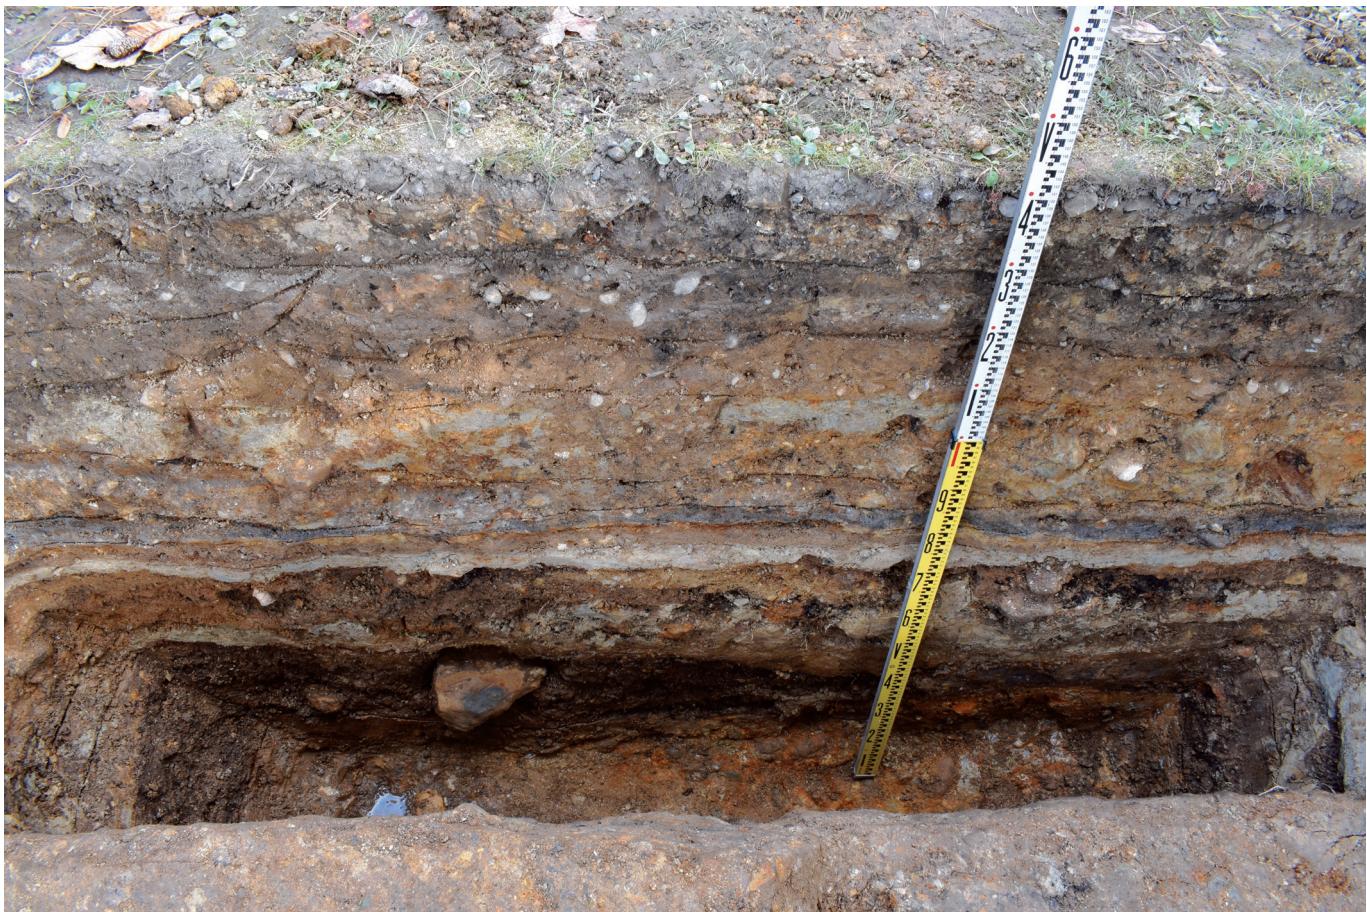
④B 区東壁土層断面（西から）

第V層（近世整地層）：V-1～16層に細分される。旧地形は、北西から南東に向かって傾斜しており、より低い南東部に第V層が重複している。旧地形（第VI層上面もしくは第VII層上面）の高低差はB区内で1.2mあり、B区中央で急激に東側へ傾斜しており、河岸段丘の段丘崖が存在していると考えられる。遺構を検出したV層上面は、V-1・2、V-5～7層で構成されて平坦になっており、層の境が検出確認できる。特に調査区東側のV層の堆積は、異なる土質の層が幾重にも重なっており、約90cmの厚さで版築状に造成されている（図版1-④）。版築状の造成は、下層では層厚が15～20cmと厚いが、上層にいくと5～10cmと細かくなっている。遺物は上層のV-1層でのみ出土し、V-2層以下は無遺物層であり、短期間に一度に造成したと考えられる。

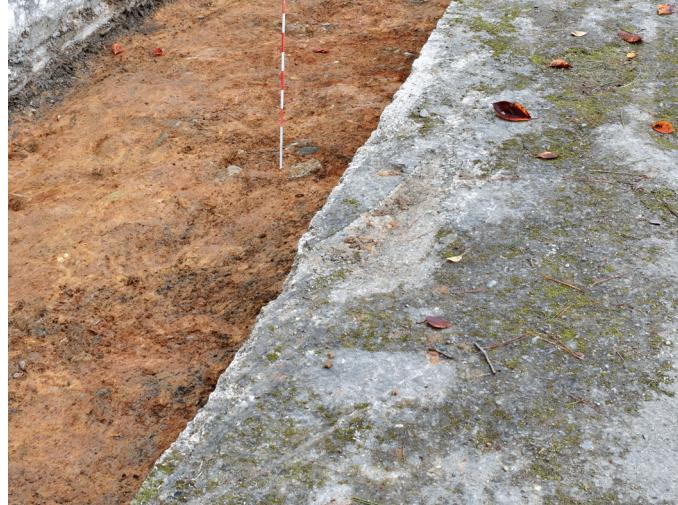
⑦A 区 SA01 検出状況（北東から）

A区第III層面の中央部で検出された。5基の小ピットからなる。各ピットは、15~25cmの円形で直径5~10cmの礫を根石とし、深さは約5cm程度。柱間間隔は、西から1.8m+1.75m+1.8m+1.85m。柱筋は、北で東へ85度振れる。

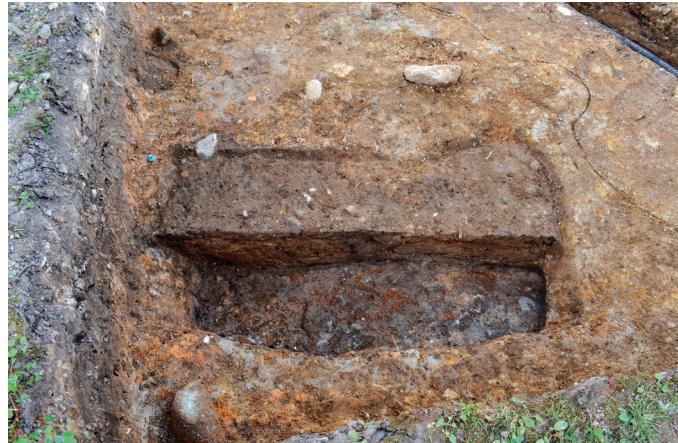
⑤B 区 SK03 半截状況（東から）

B 区第V層面で検出された。長軸 1.4m、短軸 0.8m、深さ 20 cm、平面は隅丸長方形を呈する。土坑底面は平らであり、埋土も水平に堆積している。
