山科本願寺跡
発掘調査総括報告書

2022年3月

京都市文化市民局

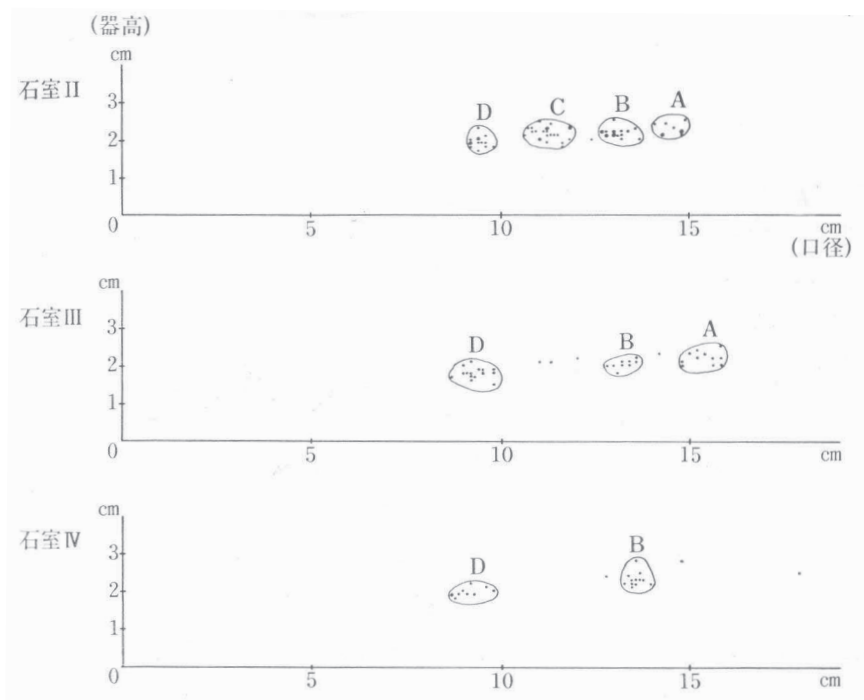
図72 2次調査石室出土の土師器皿の法量分布（註19のP72.表3転載）

- 1, 大～小の4種類（A～D）の規格が存在する。
- 2, 規格の大きいものから3種類（A～C）は、同じ様相を示す。（底部は平坦で、体部が開きぎみに立ち上がり、口縁部はやや外反する。器高は低く、全体に扁平。器壁は比較的薄く、つくりは丁寧。底部見込みには一定方向のナデを施し、底部見込周縁に浅い溝状の圏線をもつ。）
- 3, 一番規格の小さいもの（D）は、上記3種（A～C）とは様相がやや異なる。（開きぎみに立ち上がるが、底部から体部への屈曲があまく、全体に丸みをおびる。器壁はやや厚い。横ナデの一単位の範囲が広く、口縁部から底部にまでおよぶ。）
- 4, 煤が付着しているものが多くあり、灯明皿として使用されていたものが一定量ある。灯明皿の中には、口縁部に欠き込みがあるものや、底部中央に穿孔があるものも認められる。

実見の結果、上記の様相を確認することができた。これら石室出土の土師器皿は、いずれも皿Sで10A期に位置づけられる。この他、出土した土師器皿は破片のものも多かったが、完形になる資料が多いように感じた。

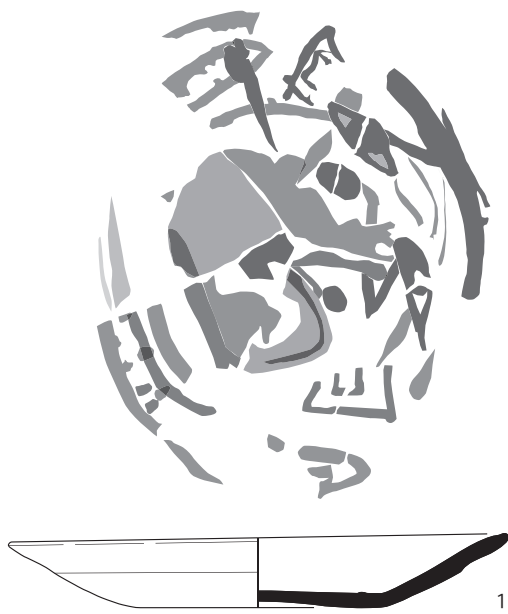
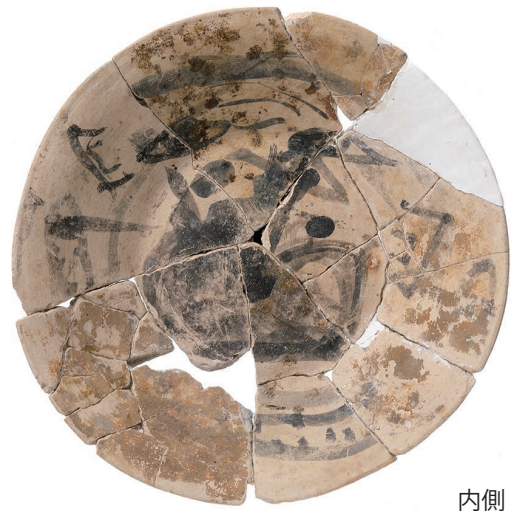
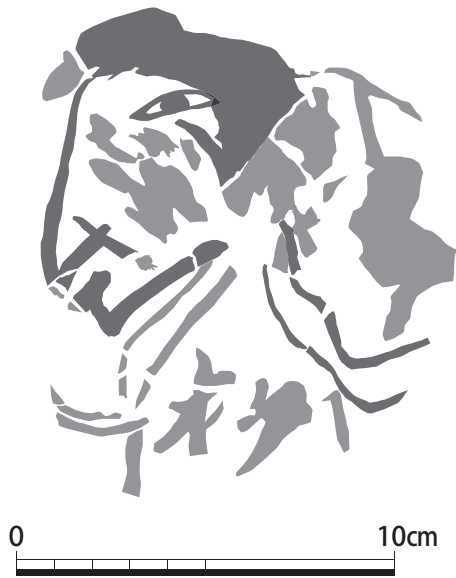
この他、報告本文中に記載されている土師器皿の内外面に金箔が施された資料（図75-2）やこれまで報告されていなかった人面と思われる墨画が両面に施された資料（図75-1）を確認した（図75）。また遺物以外にも石室の測量図面を含む遺構図面なども実見することができ、石室内の土層堆積状況を確認することができた。出土している土師器皿は石室の底部付近からまとまって確認されていること、その上部は山科本願寺焼亡時と考えられる炭化物を多く含む層が厚く覆っていたことが断面図から読み取れ、またこの焼亡期の堆積土が確認できる部分の石室石材内側の一部には焼けた痕跡が残っていたこともわかった（図74）。

内側

外側

※写真は、墨画が正面と考えられる位置に配置。

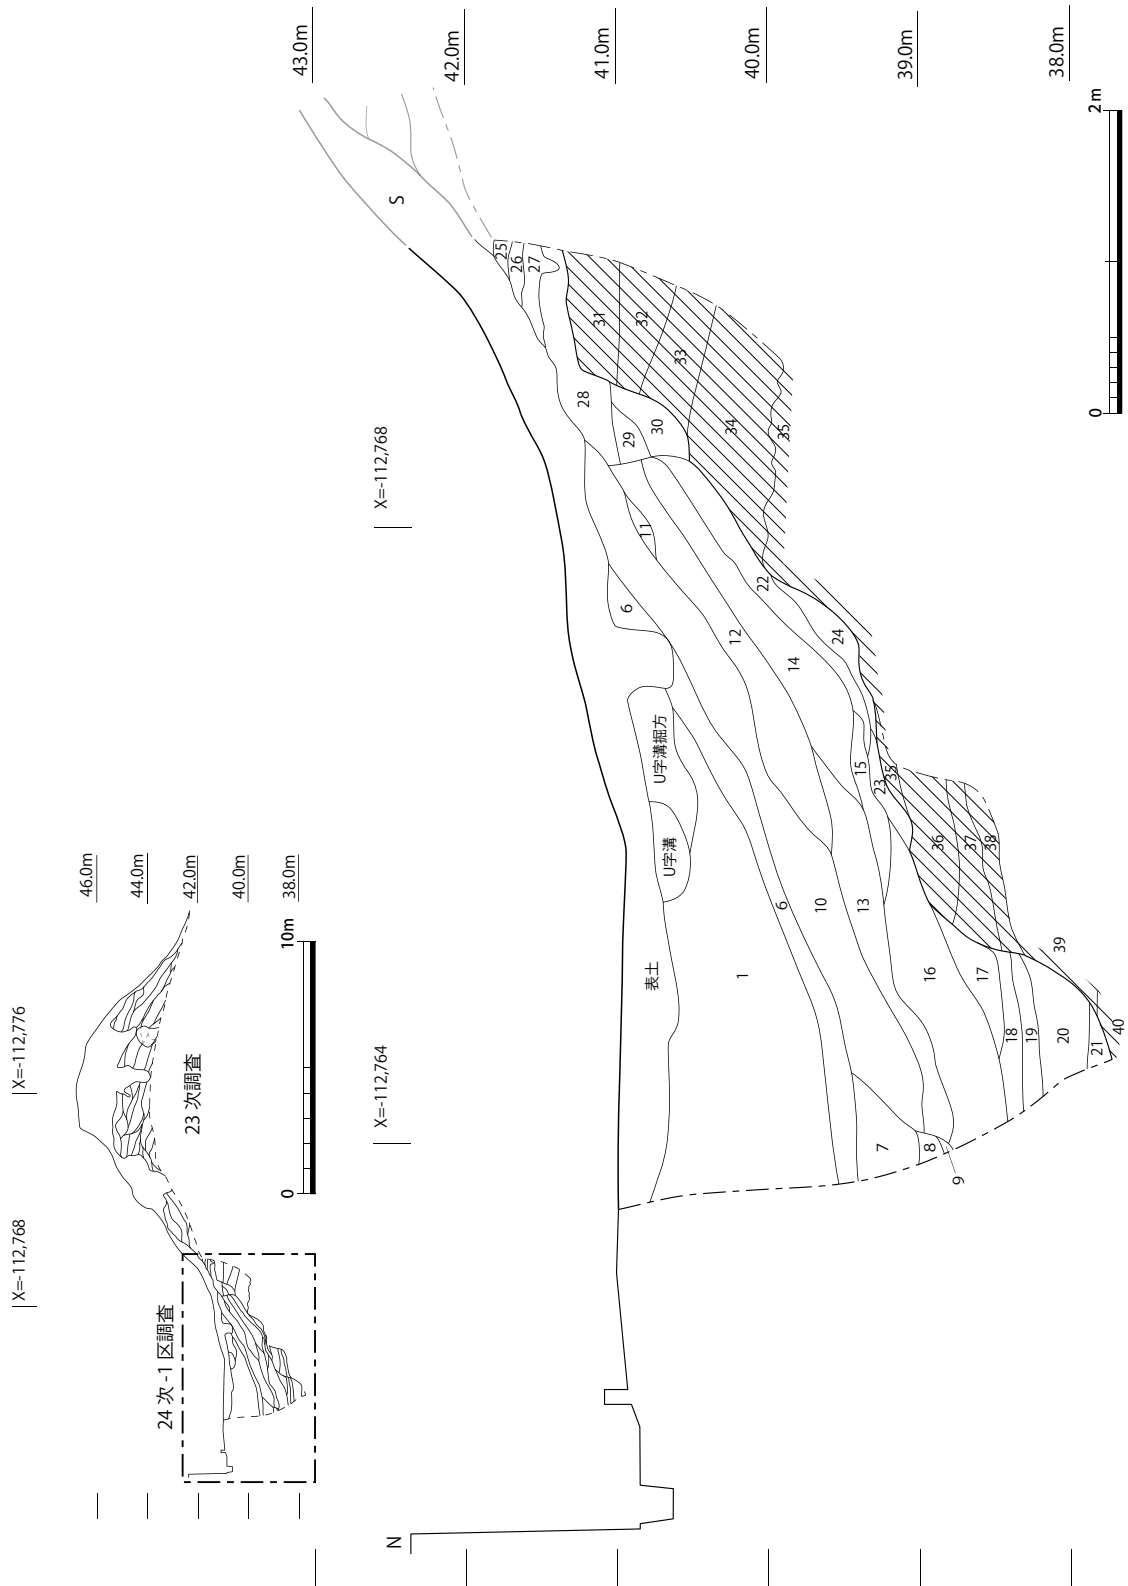
図88 24次-1区 東壁断面図（1：50）及び土塁東壁断面模式図（1：300）

認した。土塁崩落土3はその断面形状から濠埋土の可能性のあるものの、やや締まりのない小～中礫を多く含むにぶい黄色粘質土や灰黄色粘質土、その下はやや粘性のある灰黄色シルトとなる。今回確認した濠埋土では、明確に滞水していた痕跡は確認できなかった。しかし最下層でやや粘性のある灰黄色シルトを確認したことから、この層以下で滞水の様子が確認できる可能性がある。
