IV. 総括

1. 「御本寺」について 現状と展望

山科本願寺跡 発掘調査総括報告書

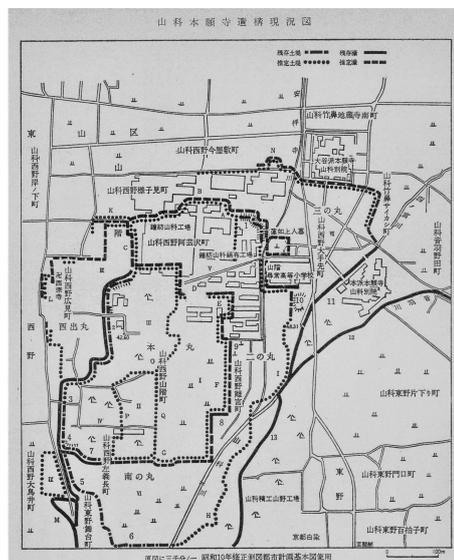
図107 井口氏復元案(1:6,000)
※註28より転載

山科本願寺をめぐる土塁については、1917年に京都府史蹟勝地調査会により、古地図のほか踏査による地形把握が行われており、当時の土塁や堀の様相をうかがい知ることができる²⁷⁾。この後、1970年に井口尚輔氏が地表面観察をもとに、山科本願寺に関わる絵図や地籍図の活用、発掘調査成果、地元の方への聞き取り成果も援用され、寺内町の正確な復元(図107)が試みられた²⁸⁾。また同氏は「山科古図」を入手し、府立洛東高校に収めた。この古図は山科本願寺を知るうえで必要不可欠なものとなっている。1985年には岡田保良氏・浜崎一志氏が先述の絵図や史料以外の史料も追加し、当時行っていた

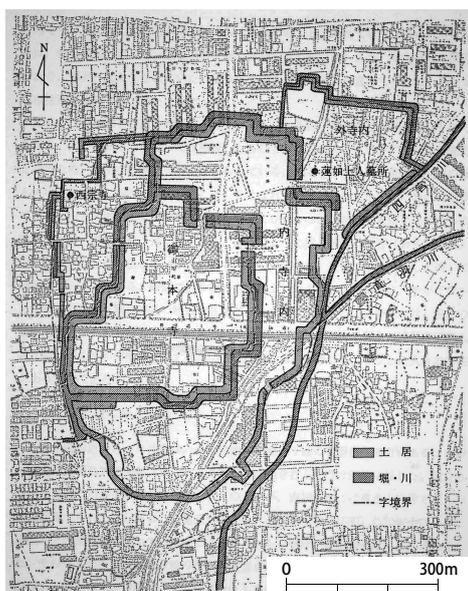
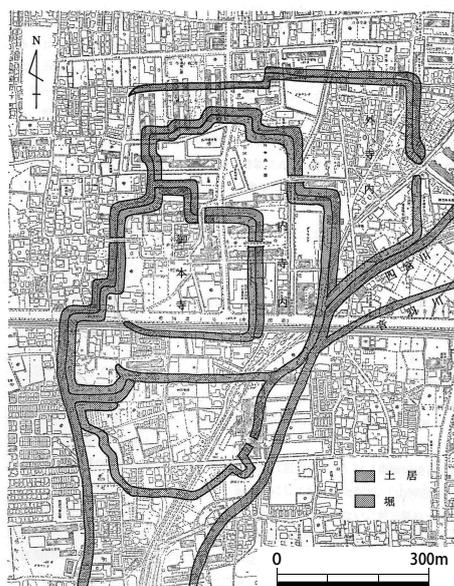
図108 岡田・浜崎氏復元案(1:15,000) ※註29より転載

発掘調査成果や当時現存していた土塁の地形測量成果をもとに検討を行った結果、2案の異なる「山科寺内町復元図」(図108)を提示した²⁹⁾。復元案は、地図上にあてはめられ、山科本願寺が地図上で表現されたことは、当時、画期的であったと考える。この復元案は、現在でも山科本願寺を語るうえで欠かすことはできない。提示された2案は土塁の形状や外寺内の規模など詳細な相違が様々あげられるが、一番の大きな違いは、御本寺南辺部分にあたる土塁の配置であり、この配置の相違は、御本寺や内寺内の範囲や規模に大きく関係する(図109)。ここで、打ち出された2案の復元案は現在でも用いられることが多く、その解明に向けて、各研究者が多方面からの検討が行われている。特に、福島克彦氏³⁰⁾、

草野顕之氏³¹⁾、中井均氏³²⁾があげられる。福島克彦氏は、明治から大正の頃の地籍図を基に土塁の痕跡を復元したものを示し、西側は単調だが、東側には折れがあり複雑であること、また岡田・浜崎氏案の両案はどちらも正しいという立場から、正誤でなく、時期差を表しており、寺内町が拡張とともに土塁も変形していることを指摘している。草野顕之氏も、蓮如が亡くなった時期(1499)にはまだ御本寺部分のみで、その後、実如没(1525)までの間に寺域を拡張していることを指摘、中井均氏も土塁は改修・改変されていると指摘した。このように1998年の時点ですでに山科本願寺が描かれている絵図の差異は、正誤ではなく、山科本願寺の一過程を示すもので、我々が目にしている現況に至るまでいくつかの変遷があるであろうことが認識された。無論、発掘調査からもアプローチは行われている³³⁾。特に、平成22～24年度におこなった発掘調査(17次調査)で御本寺西辺の土塁構築土出土遺物及び土塁下層で確認された遺構の年代から、現状の土塁の構築年代が蓮如死去後であることを裏付ける資料³⁴⁾が確認された。またこの調査で土塁の最下部の盛土が、初期築地の基礎部分である可能性も考えられたが、基礎として利用するには締りがなく、ぜい弱なため、検討を要する。平成30～令和元年度に行った発掘調査(23・24次調査:本報告)でも、土塁構築土から出土した遺物の年代は造営当初ではなく、後半頃を示しており、遺存している御本寺北西部から西辺、南西部付近の土塁の構築時期を明らかにすることができた。

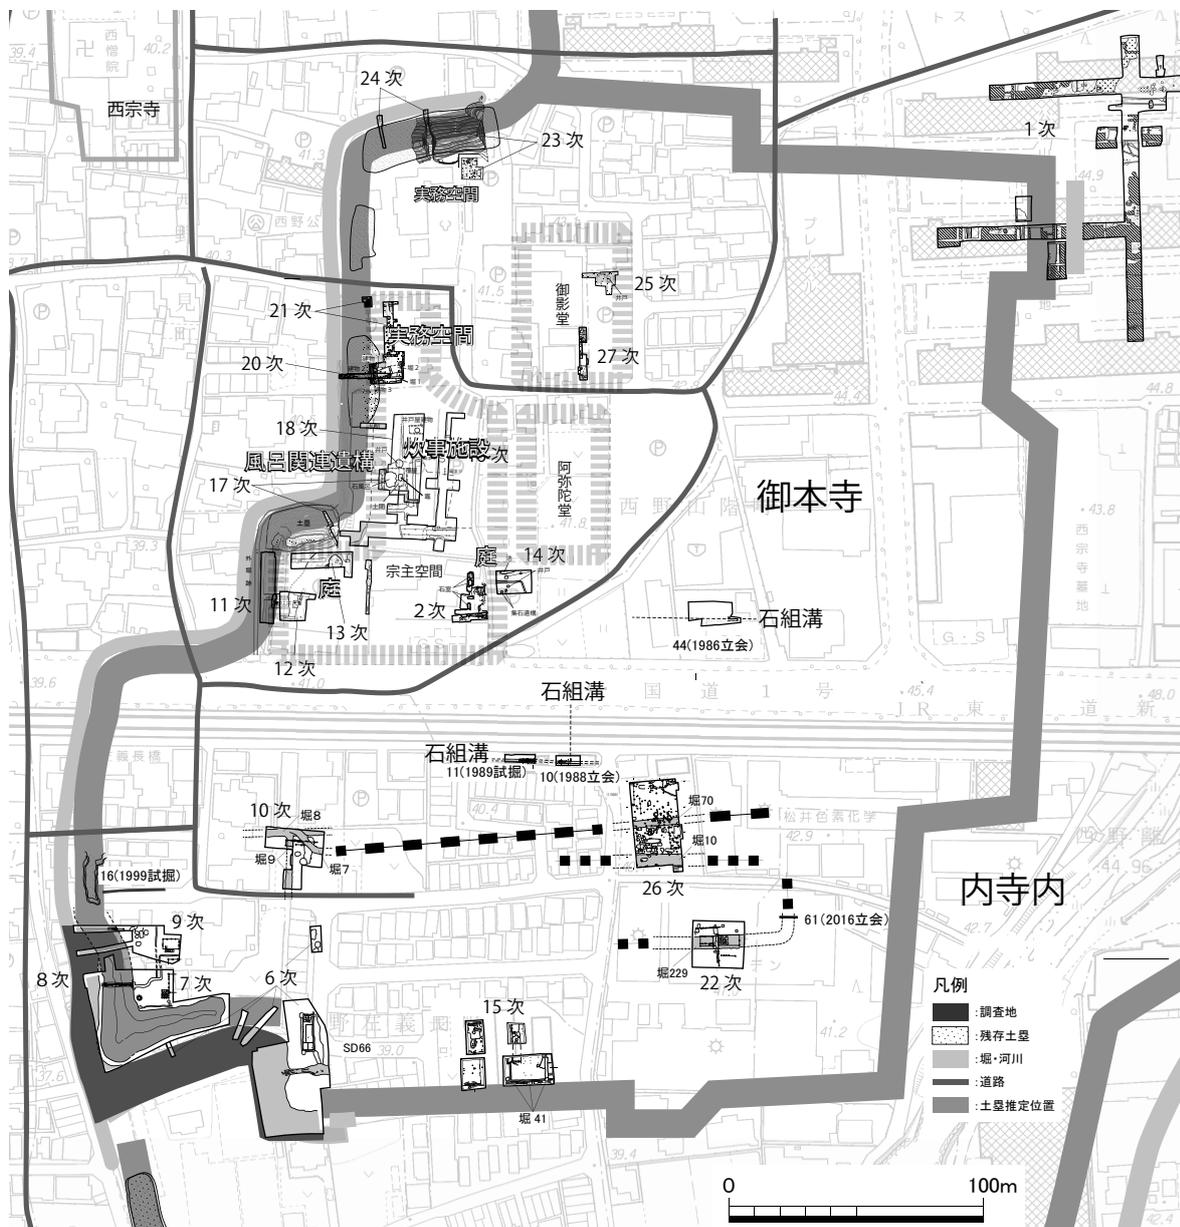
図110 御本寺内遺構配置図(1:3,000)

また復元案の一番の大きな違いが見いだせる御本寺南辺部分にあたる部分では、平成27年に発掘調査(22次調査)³⁵⁾が行われ、東西方向の大溝(堀229)の埋没後に山科本願寺期の埋甕遺構が展開しているのが確認された。この時、堀229が北側から南側に向けて人為的に埋め戻されて

いること、この埋め戻し土から山科本願寺期の遺物が出土していることなどから、土塁を取り壊して埋めた可能性が指摘されている。22次調査の北側に位置する令和3年に行われた発掘調査(26次調査)³⁶⁾でも東西方向の大溝(堀10・70)が確認された。堀10・70とも堀の埋没後に山科本願寺期の遺構が展開している。ともに遺物量は少ないものの、平安時代や室町時代の遺物が出土し、堀10は南から北へ、堀70は北から南へ、人為的に埋め戻されていることが確認されている。堀70は10次調査で確認されている堀7の延長線上にあたることから、同じ堀である可能性が示され、寺域内が連続ないしは断続的な堀で区画されていたことが想定されている。両溝が併存していたどうかは遺構の重複関係からは明らかではないが、堀10埋没後に室町時代(山科本願寺造営以前)の墓65が展開しているため、堀10については山科本願寺造営以前もしくは蓮如が造営した初期の様子を示す遺構として注目できる³⁷⁾。26次調査でも堀10や堀70などが確認され、考古学的見知から、光照寺本の「御本寺」の南辺を囲う土塁の存在が近年明らかになりつつある。

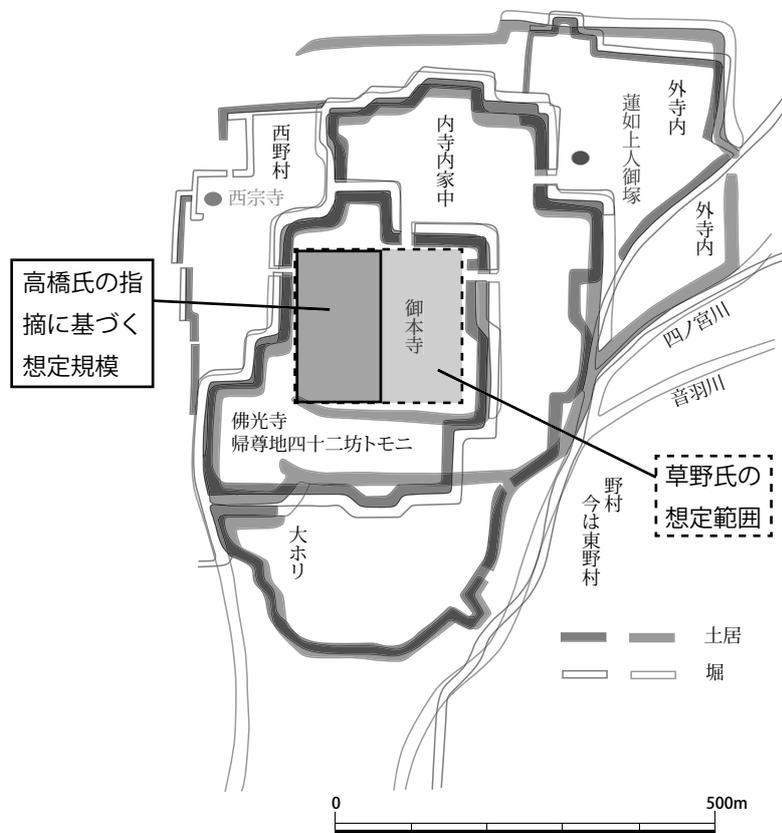
図111 御本寺推定範囲（1：10,000）

本願寺の主要部である御本寺については、西川幸治氏³⁸⁾が、「蓮如上人御一期記」の「明応八年三月中旬 安芸法眼御託言可申上とて、山科の八町の町に上洛ありしか共、申次人もなし」や本願寺焼き討ち後の「天文日記」の「海老名将監此間申候、野村寺中地子事、色々申し候へ共、出がたく候よし申放候。然者、本役落に成べきと分別せしめ候。更に執心なき事に候」とあり、「この坊跡、御堂・亭・中為（中居）にいたるまでは、八町まちにて候」の記載中の「八町の町」や「八町まち」部分を、集住している「まち（町）」が8か所、存在すると考えた。また草野顕之氏³⁹⁾は同じ史料を用いて、「まち（町）」をまとまりではなく、区画の単位と捉え、御本寺の具体的な規模を想定し、その範囲を示した。草野氏が示した範囲は、光照寺本の絵図に表される御本寺の広さに近いことが示された（図111）。また草野氏は高橋康夫氏から、方一町＝四町町として、八町まちは、方一町の二つ分のことと解釈できるのでは？という指摘を基に、想定すると当初想定された範囲の半分程度の広さになるものの、堂舎の利用方法から、想定範囲規模の差異は許容範囲内とされており、御本寺の範囲を絞ることができる。

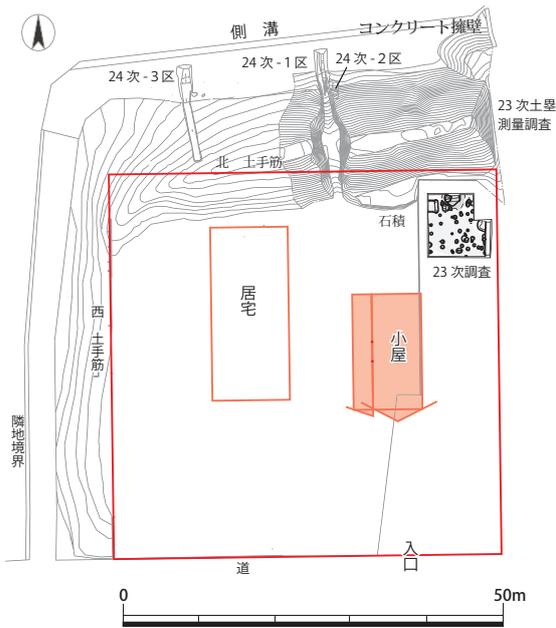
図116 奥田家【第3期】(1:1,000)

明和6年の普請願書にも描かれていた居宅の東方にある「小屋」の建て替えに伴う普請願書に基づく。御奉行様宛ての庄屋九左衛門からの願書であり、「禁裏様御料 城州宇治郡山科庄西野村 願主 九左衛門」と書かれている。この願書の宅地西側と北側には、それぞれ「土手筋」と記述されており、西側と北側の土塁が宅地の外側になり、20間四方の宅地となる。この願書には「居宅」と改築予定の「小屋」しか建物は描かれていないが、他の願書も含めて全ての建物を記す必要はなく、目的とする建物がわかれば良いと考えられる。それを端的に示すのは、南には「道」と記されているが、道から宅地に入る「入口」はどこにも描かれていない。なお、小屋は現在の敷地には残っておらず、復元に当たっては、現在の敷地測量図に描かれた長屋門と主屋を結ぶ石畳から東に延びる石畳の終点とした。この東に延びる石畳は沓脱石状の方形の石で終わっており、建物も何もない場所である。最終的に解体されるまで小屋の位置は変わっていないと考えたため、1期及び2期の小屋の配置も同じ場所とした。

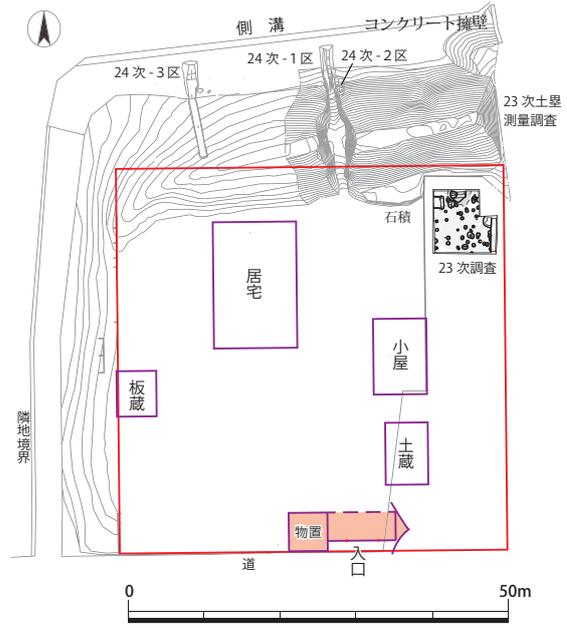
図117 奥田家【第4期】(1:1,000)

寛政5年に長屋門建築のために「御奉行様」宛に出された普請願書を基礎としており、「城州宇治郡山科庄西野村 願主 年寄 九左衛門」と書かれている。この願書では宅地西側と北側を「土手筋」や「堀」などと記述されることは無くなっている。ただし、宅地の規模は第3期と同様、20間四方であり、居宅の西方には「板蔵」、東方には天明5年に建て替えられた「小屋」に加えて「土蔵」が描かれている。絵図に描かれた長屋門は現在残る長屋門とは形状は異なるが、長屋門の西に取り付く「物置」と合わせると、現在の長屋門とほぼ同じ規模になる。

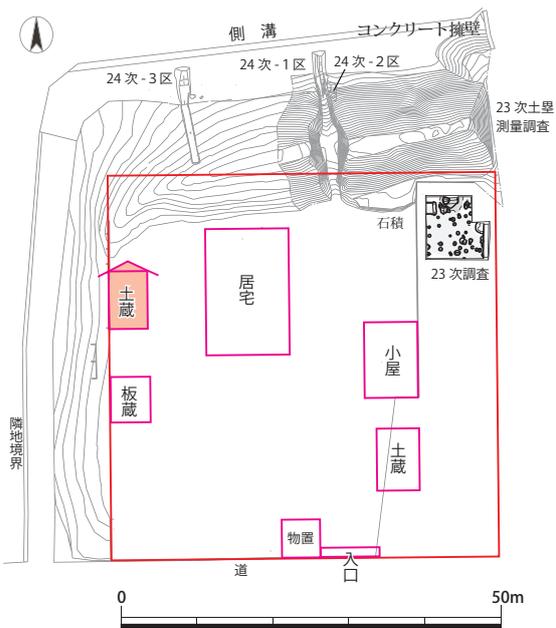
図118 奥田家【第5期】(1:1,000)

寛政5年の長屋門の増築に続いて、「居宅」の西方、「板蔵」の北に「土蔵」を増築するために、御奉行様宛に出された普請願書を基礎としている。願書には「城州宇治郡山科庄西野村 年寄 百姓九左衛門」と書かれている。この蔵は現在も残る「上ノ蔵」であると考えている。この願書では長屋門が「入口」と「物置」に簡略化されて描かれている。第3期，第4期と同様，方20間四方の宅地として認識されている。

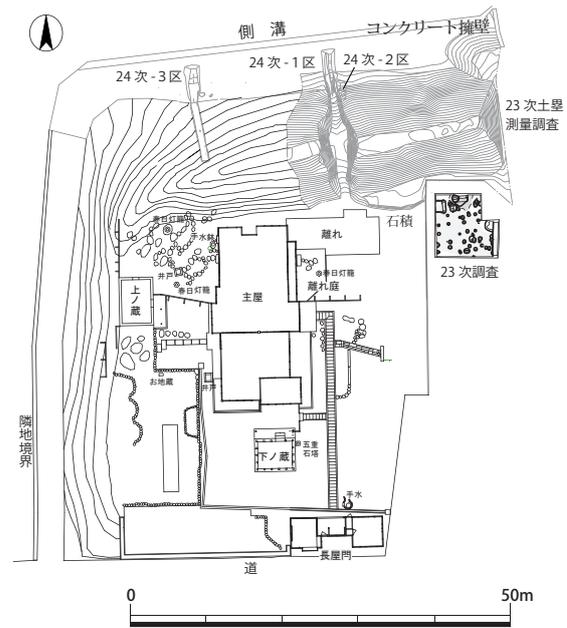
図119 奥田家【第6期】(1:1,000)

寛政10年の普請願書に描かれた建物の内、現在も残っているのは「居宅（主屋）」「土蔵（上ノ蔵）」の2棟のみである。それまでの普請願書で描かれていた「居宅」の規模と内部の間取りは、明治以降の度重なる改装を受けても近似している。このことから現在の主屋は、少なくとも明和6年以前に遡る。長屋門は規模も等しく、位置も同一の場所であるが、明治の初め頃に何らかの普請が加えられたと伝えられることから、明治初期の建物と考えられている⁴⁵⁾。図119にある「下ノ蔵」は明和6年以前の願書や作成年次不明の指図に描かれていた「土蔵」の位置と一致するが、奥田家の南東側の吉井家の土蔵を明治末年～大正初期に曳家したと伝えられており、かつての土蔵と同じではないと考えられている⁴⁶⁾。

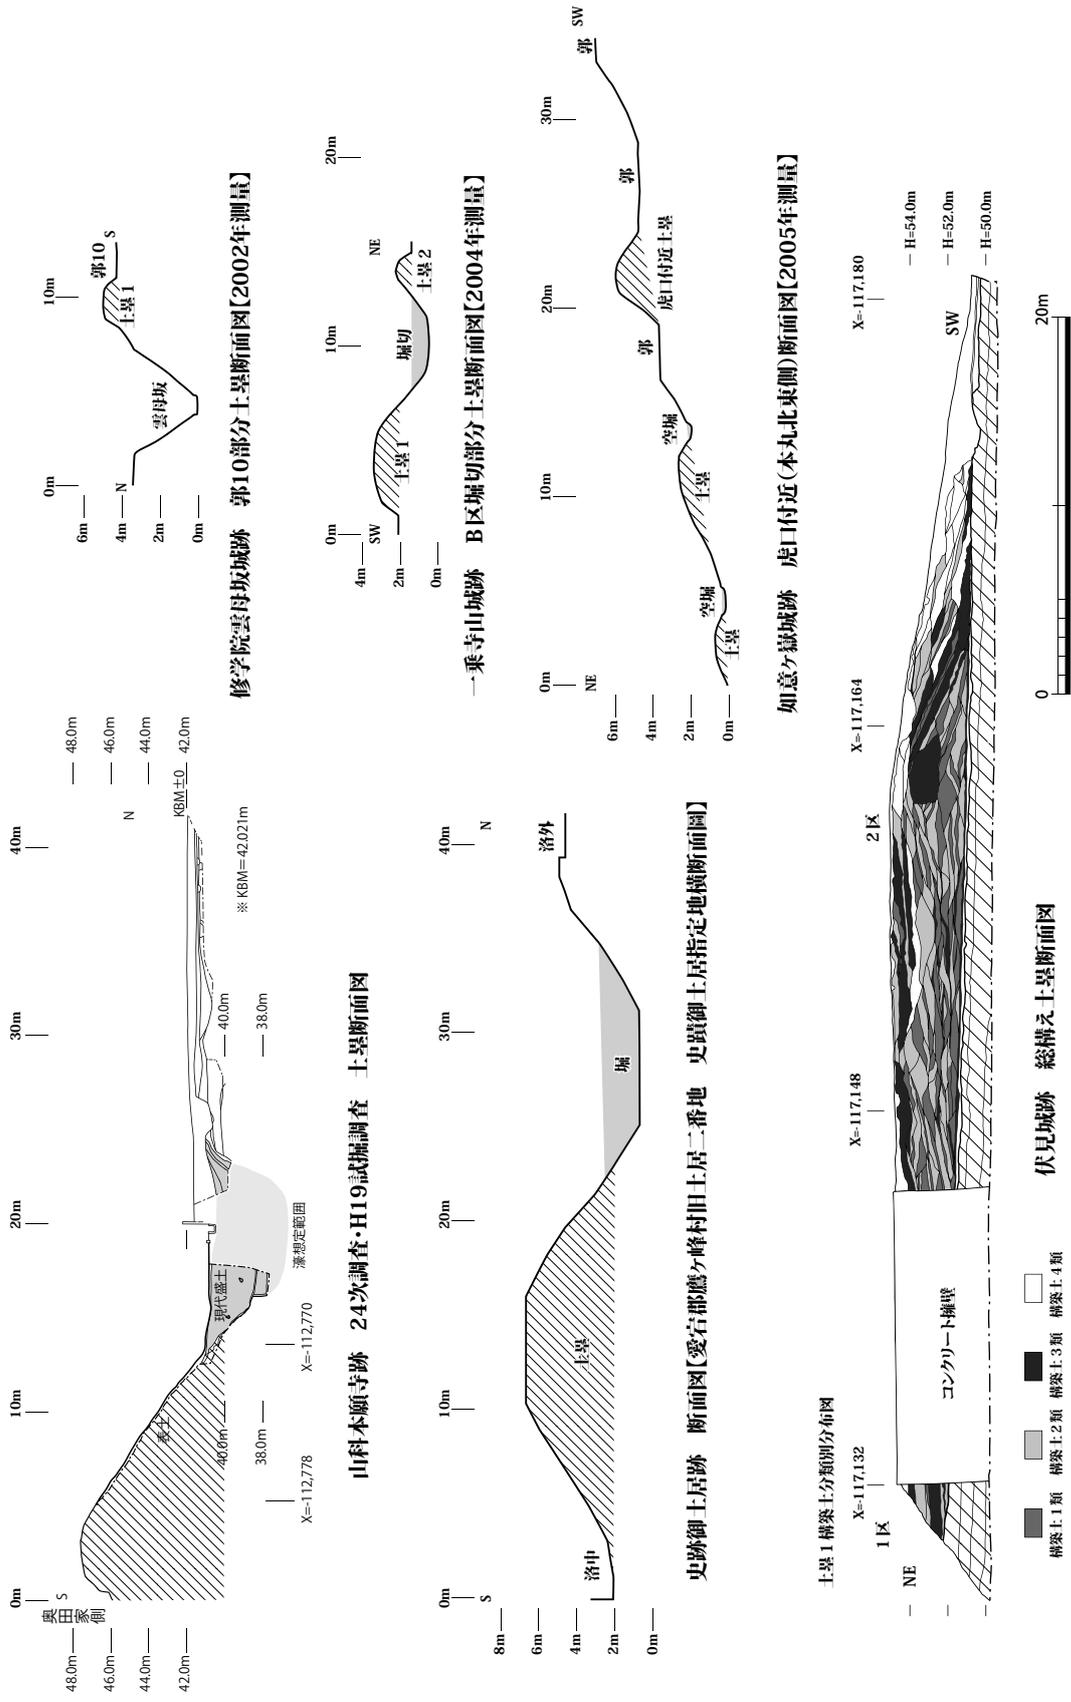
図120 土塁断面比較図(1:400)

一方、山科本願寺跡の土塁は、基底部幅が15m～30m、高さ5～10mあり、土塁の上部は移動が可能のように幅が2～3mある。しかも、土塁とその外側をめぐる堀は、各所で屈曲しており、それまでの方形居館の正面からの敵に相対する単純なものから、側面からの攻撃も可能とする「横矢掛り」を意識した構造となっている。

御土居（洛中総構）と伏見城跡の総構の土塁は、高さの相違は少ないものの、基底部の幅が格段に大きくなっている。御土居は場所によって規模が大きく異なるが、北区鷹峯2番地にある土塁は基底部の幅が22m、高さが5m、堀底からの比高は約8mある。山科本願寺跡の土塁と同様、御土居の上端部も幅6m程度の平坦な部分があり、台形状をなしている。

伏見城【木幡山城期】の防御の基本は水を湛えた濠と石垣であるが、北側には総構の土塁が現存している。断面図は、JR奈良線の複線化工事に伴って行われた調査に基づくものである。基底部の幅は60m以上、高さは上部が削られている可能性があるものの約6mあり、性質の異なる構築土を使用して造られている⁵¹⁾。

部の幅が2～4倍大きい。しかし、伏見城が天下普請で造られたこと、築城技術が著しく発展していく織豊期の所産であることを考えると、伏見城が造られる半世紀も前の山科本願寺跡の土塁の規模や、横矢掛りを備えている点は、城郭史上、その先進性から京都市内だけではなく全国的な視野で見ても特筆すべき特徴を有している。

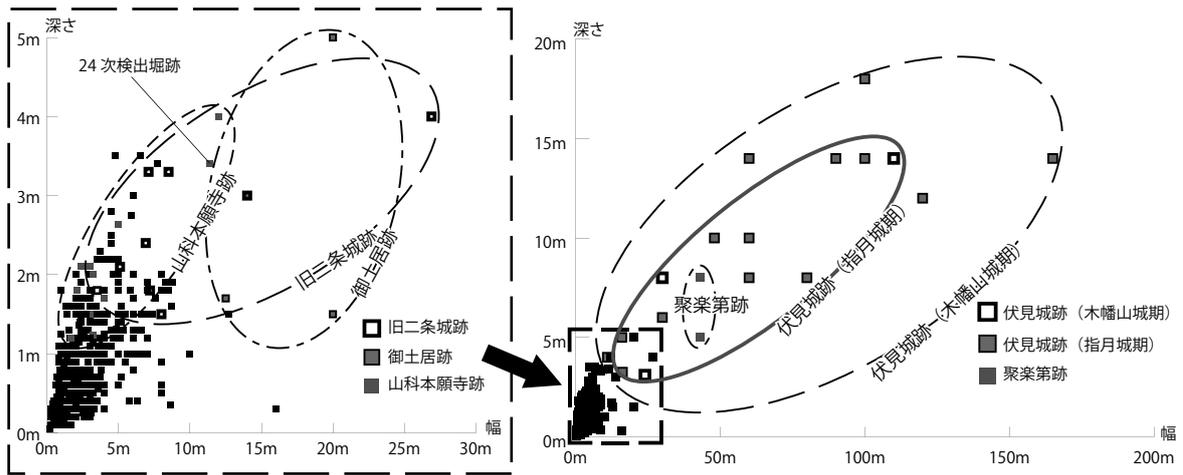
図121 京都市内城郭 堀の幅と深さの相関図
 (左図は、聚楽第跡、伏見城跡【指月城期・木幡山城期】のデータを除く)

洛中・洛外の堀（濠）及び集落跡の周囲をめぐる区画溝で幅と深さのわかる155遺跡、655例（図121）の中で、幅が10mを超えるものは山科本願寺跡の2例（幅11.4m、幅12.0m）の他には、29例しかない。平安京の朱雀大路が河川化したもの（幅10.0m）、大藪遺跡の1例（幅16.0m）を除くと、旧二条城跡【武家御城、公方様御構】、聚楽第跡、伏見城跡【指月城期】、伏見城跡【木幡山城期】の5遺跡に集中している⁵²⁾。

655例の平均は、幅4.4m、深さ1.08mであり、大半の堀は幅が6.0m未満になる(574例、87.6%)。山科本願寺跡で検出された堀も6m未満がほとんどである。しかし、先述の幅10mを超える2例はいずれも御本寺を守る堀であり、一つは24次調査で幅が明らかになり、もう一つは天文元年(1532)に落城の原因となった「水落ち」の想定場所である。

図121の分布を見てもわかる通り、織豊期のものを除くと、山科本願寺跡の分布域が突出して大きいことがわかる。また、この図から、土塁の規模では顕著な差のなかった御土居は堀の規模では山科本願寺跡とその分布域を異にしていることも明らかとなった。堀の規模から見ても、山科本願寺跡は先進的な特徴を有していることがわかる。

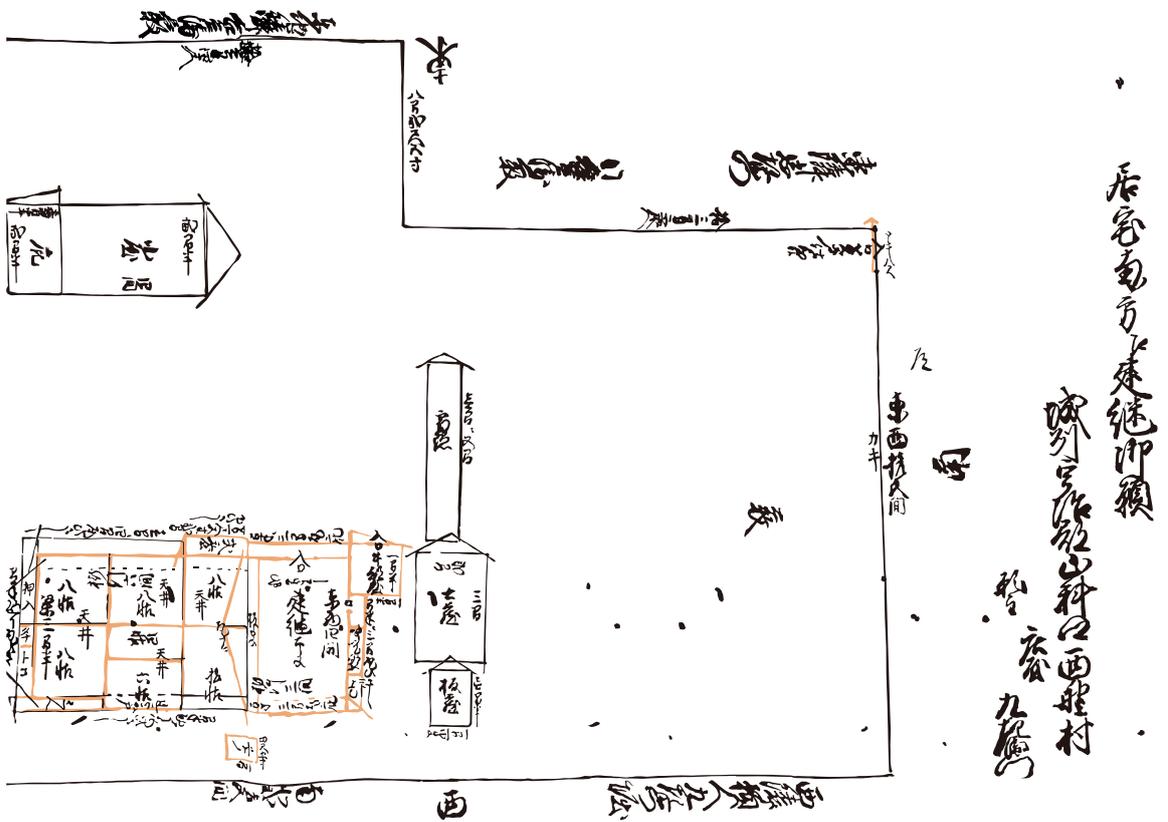
2 「普請願書 明和6年（端裏書）」トレース図（『奥田家文書』）

明和6年の普請願書を基礎とした復元図である。同普請願書には「居宅南ノ方江建継御願」と題され、端裏には「明和六年丑四月廿五日 普請出来御見分相済」と書かれている。この普請願書以外の作成年次の明らかな3通の普請願書との大きな違いは、敷地の形状である。天明5年(1785)以降の願書が「東西貳拾間」「南北貳拾間」の正方形の宅地であるのに対し、当願書はL字形をした宅地であり、記述されている間数から敷地を復元すると、明らかに土塁を敷地内に取りこんでいる。
