京都市内遺跡発掘調査報告

令和3年度

京 都 市 文 化 市 民 局

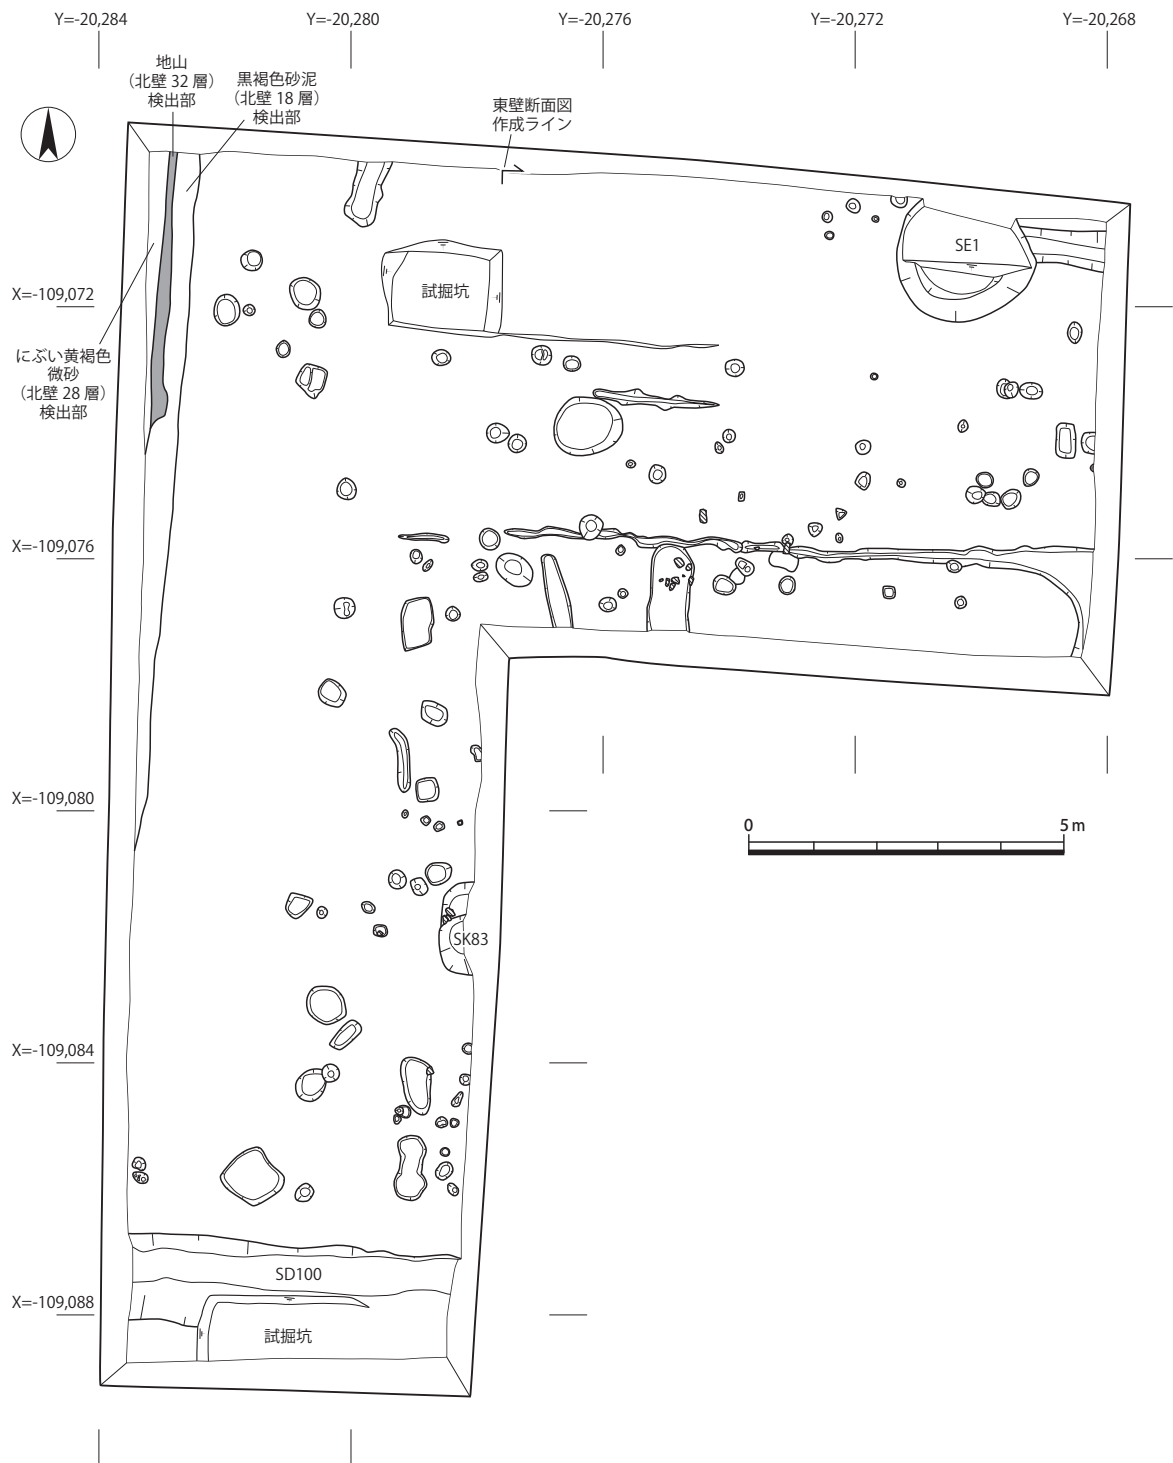
図10 第1面平面図 (1 : 120)

SD100 調査区南端で検出した東西溝である。東壁の堆積状況からは1層下面で成立していることが分かり(東壁2・3層)、第1面とした面よりも上位からの掘り込みである。埋土には花崗岩片を多く含み、とりわけ溝の立ち上がり際に破片が多かったことから、花崗岩による石組み溝だった可能性がある。隣接する関西文化財調査会による調査区(図6-調査10)の南端付近、SD100のほぼ延長線上で同様の溝を検出しており、連続する可能性がある。道路側溝や区画溝として機能したものかもしれない。
