海から見た沖縄戦 —USS エモンズと日本軍特攻機の戦闘—

4館合同企画展『浅海底の戦争遺跡 USS エモンズ—その記憶と伝承—』

九州大学浅海底フロンティア研究センター／筑前町大刀洗平和記念館／知覧特攻平和会館／沖縄県立埋蔵文化財センター

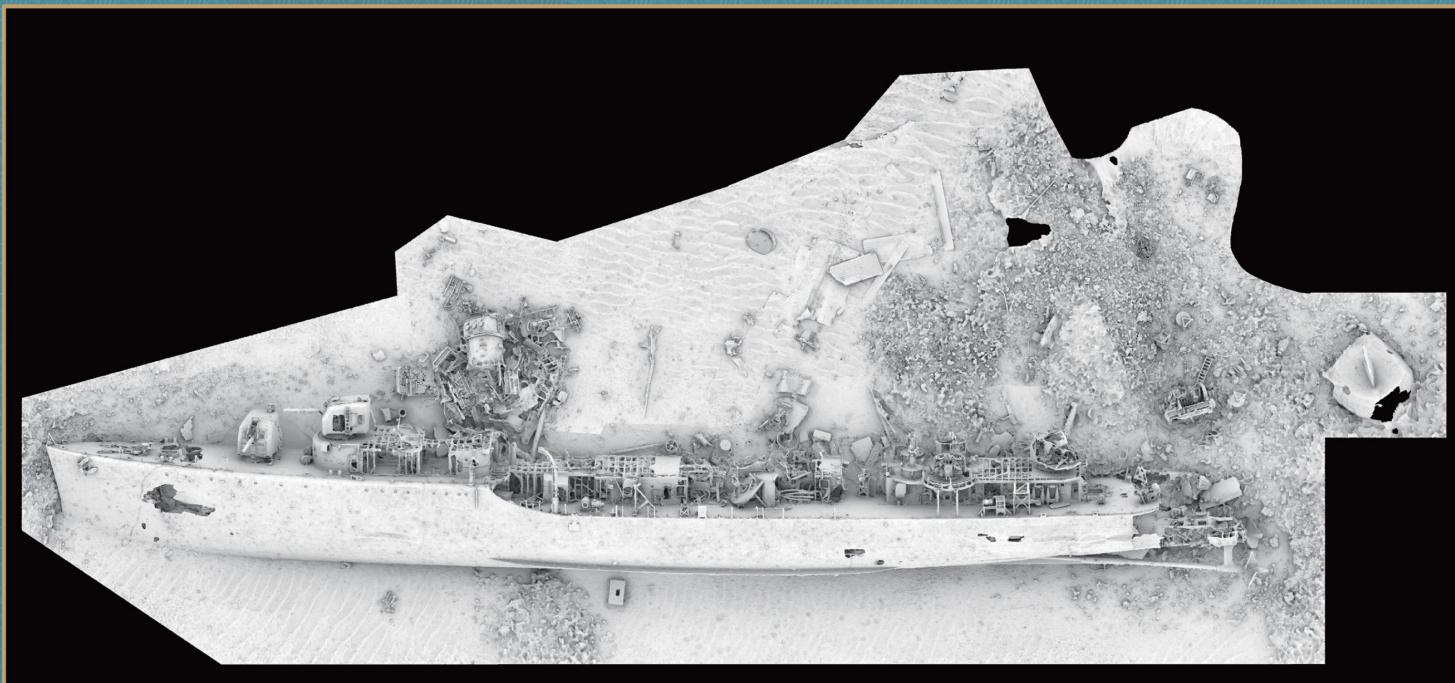
USS エモンズの
高解像度3D モデル

2015年6月に撮影した1,820枚の水中写真と
2020年11月に撮影した1,150枚の水中写真を基に作成。

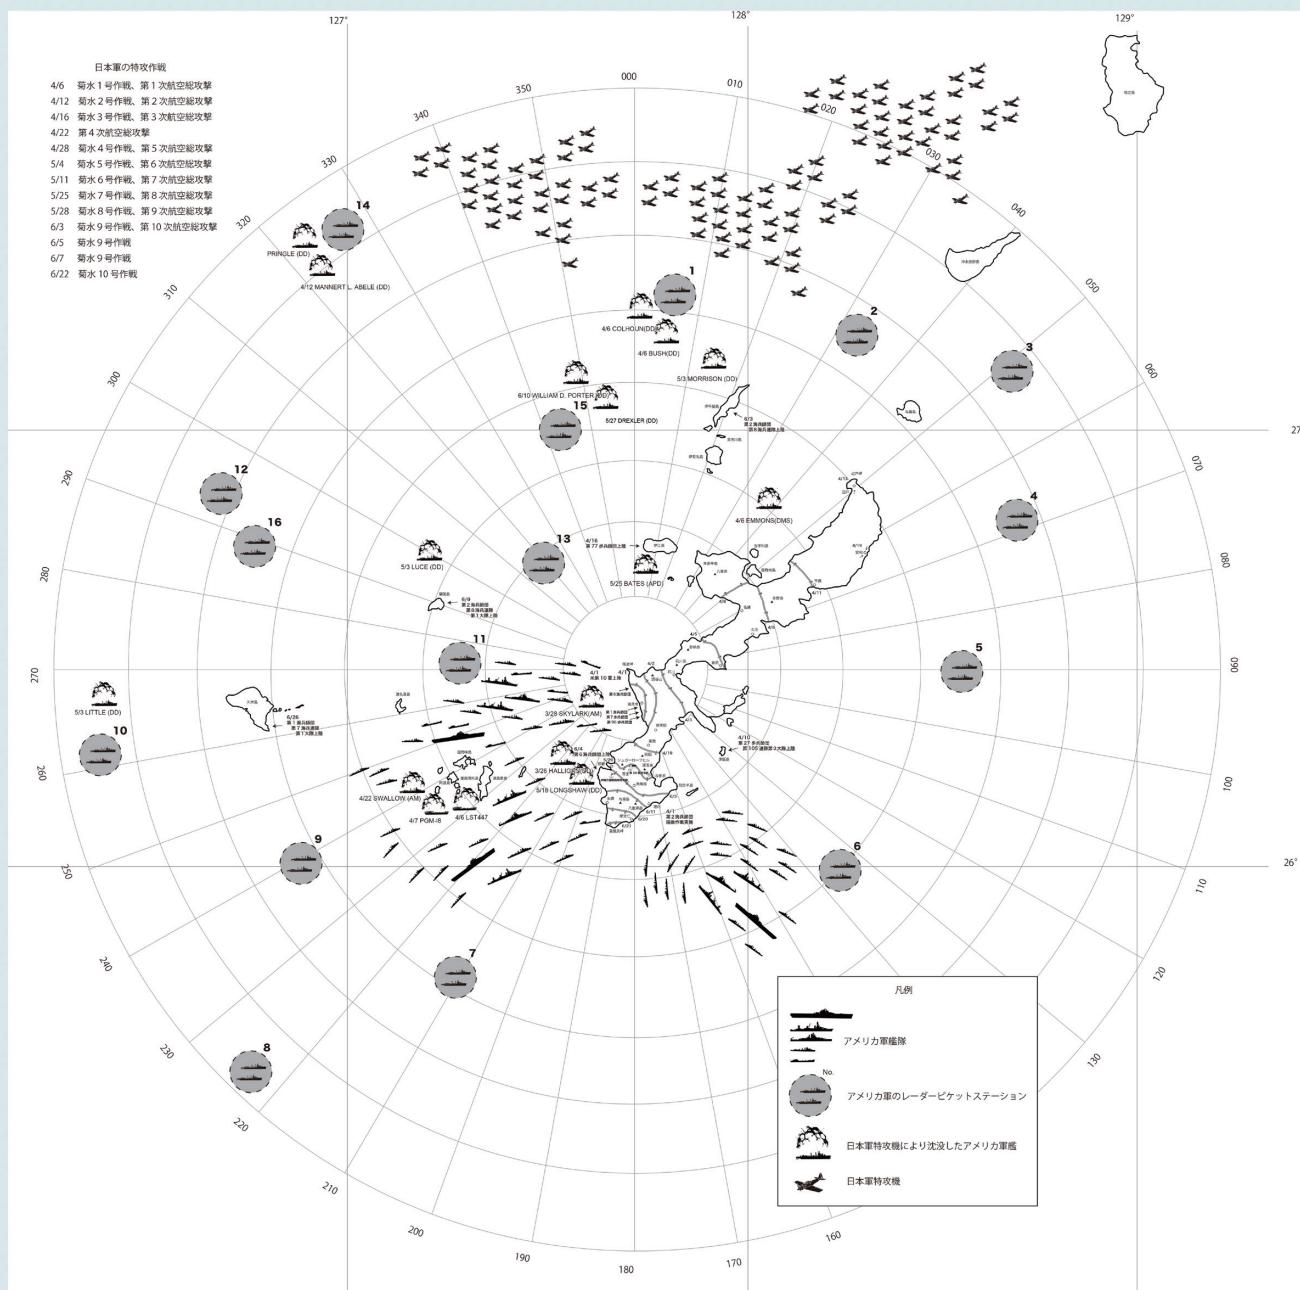
海陸における沖縄戦の展開イメージ

アメリカ軍は慶良間諸島に停泊する主力艦隊を守るために、15ヶ所のレーダーピケットステーションを設置して、大挙して飛来する特攻機の攻撃に備える戦法をとった。それでも、そのレーダー網をかいくぐって主力艦隊へ激突した特攻機もある。

アメリカ軍は沖縄島の残波岬を中心として、15ヶ所のレーダーピケットステーションを設置し、特攻機の攻撃を早めに察知する作戦を立てていました。これは、慶良間に投錨している主力艦隊から、できるだけ離れた場所で最初に敵の行動を掴む重要な任務であり、多くの駆逐艦がこの任務に就いていました。この海の戦闘によって、アメリカ軍の艦船は沈没36隻、破損368隻を数え、空中戦による航空機の損害は、763機を数えたとされます。

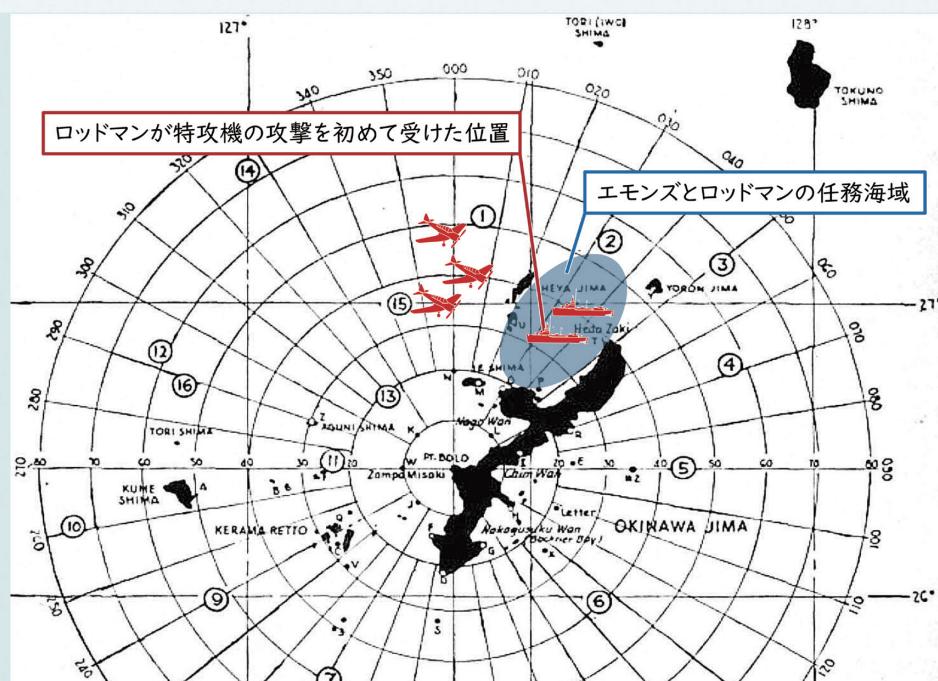
4月6日のロッドマンとエモンズの任務海域と最初に特攻機の攻撃を受けた位置

(1946年にアメリカ海軍が発行した情報誌に記載されたレーダーピケットの位置図とエモンズとロッドマンの「アクション・レポート」をもとに作図)

4月6日、この日の天候は曇り。風は穏やかな北風で、後に北東へと変わりました。海は穏やかでわずかに波がありました。エモンズは USS ロッドマン (Rodman) とともにそれぞれ伊江島北東海域のピケットステーション No.2 及び No.3 の海域で任務にあたっていました。15時32分、3機の日本軍特攻機が分厚い雲の中から飛び出し、ロッドマンめがけて急降下してきました。16時には特攻機が大挙して飛来し、この2艦への攻撃を始めました。特攻機はこの日が雲に覆われていること、2艦が陸に近い位置にあったことを利用して、自らの接近をわかりにくくしていました。アメリカ軍は特攻機がレーダーにも認められず、雲の中から急降下して飛び出してくる時まで、その存在を正確には確認できなかったといいます。エモンズは交戦中にコードネーム Tony (飛燕)、Val (九九式艦上爆撃機)、Zeke (零式艦上戦闘機) の航空機の存在を認識でき、6機を確実に撃墜したと記録しています。

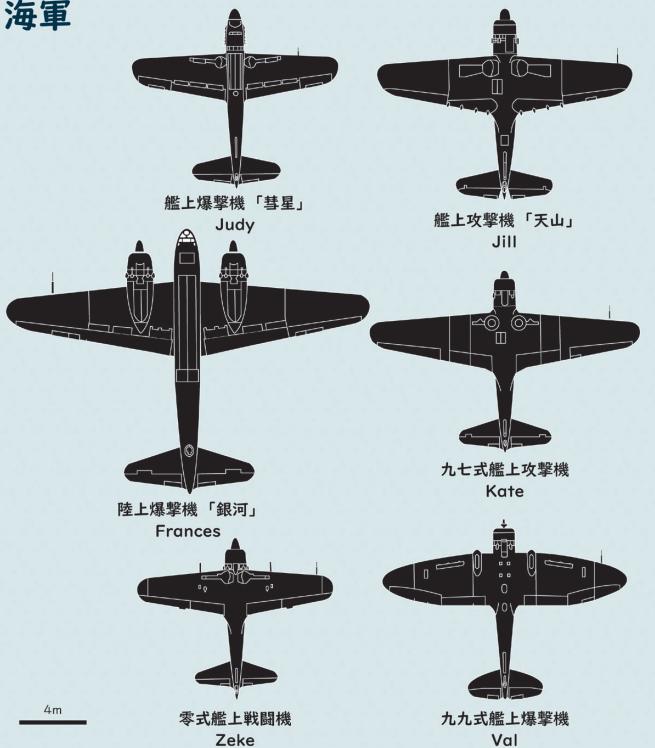
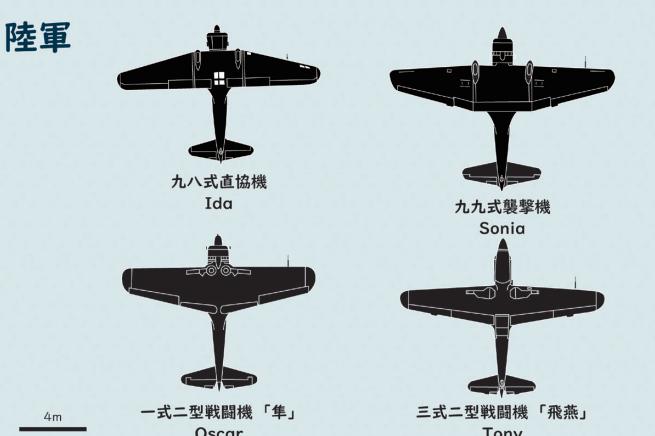
4月6日に出撃した特攻機の外観（下から見た図）

航空情報編『日本軍用機の全貌 改訂増補』柑燈社、218頁、1955をトレース

この日の特攻隊は少なくとも海軍17部隊、陸軍9部隊の計28部隊、特攻機は海軍機10種、陸軍機4種の計14種が出撃しました。アメリカ軍では日本軍航空機の外観を把握しており、それぞれ英語でコードネームが付けられています。

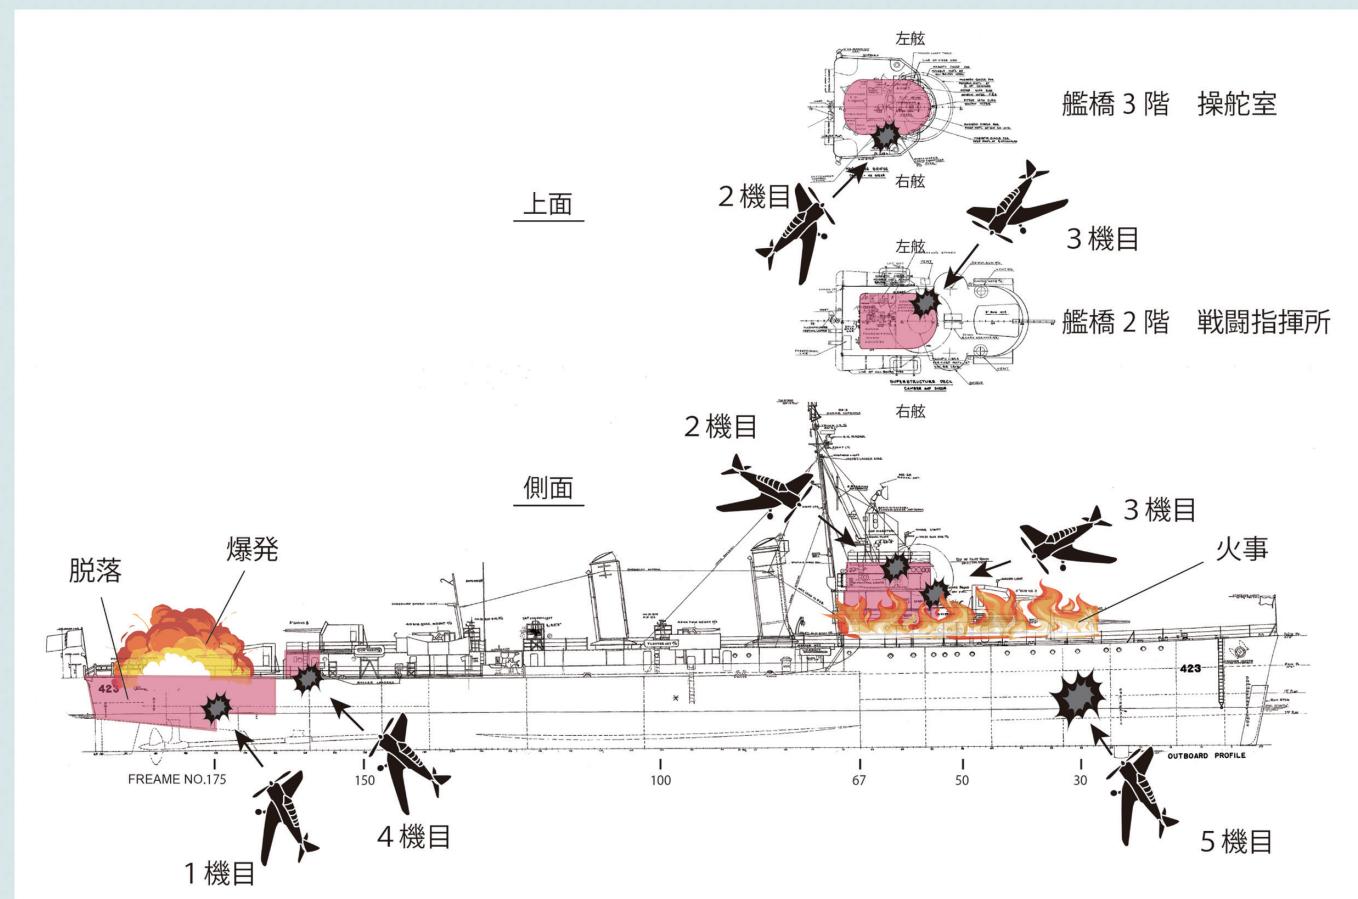
1機目の激突は17時32分で、船体後方のファンテイル付近に激突し、フレーム175より船尾方向のすべてが完全に欠損したとされます。2・3機目の激突は17時34分で、ほぼ同時でした。2機目が右舷側から艦橋3階の操舵室へ、3機目が左舷側から艦橋2階の戦闘指揮所に激突しました。この2機による激突と5機目の激突によって艦橋全体の構造が破壊され、メインデッキよりも上部のフレーム67から前方の第1砲塔までのすべての空間に激しい火災が広がりました。4機目は第3砲塔付近の右舷側に激突しました。5機目は船首右舷側のフレーム30付近に激突しました。

エモンズの『アクション・レポート』及びエモンズと同型艦 USS グリーブズの設計図をもとに特攻機の激突状況を記載
RG19 Hull series DD 423 (USS Gleaves), owned by The U.S. National Archives and Records Administration

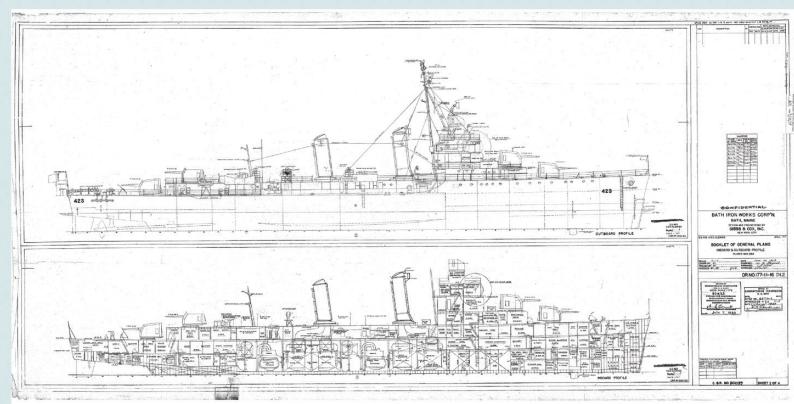
エモンズと同型艦グリーブズの設計図

RG19 Hull series DD 423 (USS Gleaves),
owned by The U.S. National Archives and Records Administration

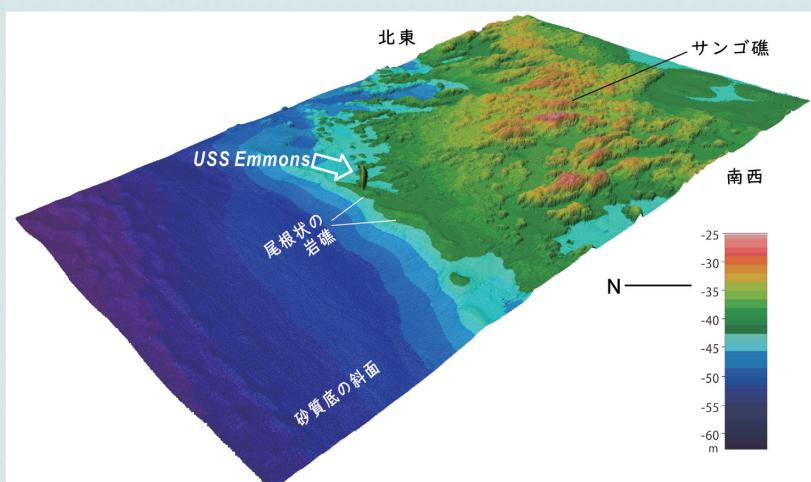
マルチビーム測深によって作成した古宇利島北東部の海底地形図

作成した海底地形図には、古宇利島から尾根状に東北東へ延びるサンゴ礁の高まりが現れました。そこには北北西から南南東方向に多数の細かな溝が刻まれています。これらの溝は波の侵入方向に沿うように発達するサンゴ礁特有の地形です。水深45mより沖側では岩礁はみられなくなり、砂が堆積する斜面になります。エモンズは岩礁帯の北端の水深40m付近に東西に横たわるように沈んでいます。エモンズはその船首（東側）と船尾（西側）がサンゴ礁の高まりに挟まれており、これによって深い砂質底の斜面へ滑落しなかったことがわかりました。

1×2km の海域について、1mグリッド（1m²に1点の水深値）で作成

まず、マルチビーム測深機という、船から扇形に広がる超音波のビームを海底に向けて発振し海底地形を三次元的に測量することができる音波探査装置で、エモンズが沈む海域の高解像度海底地形図を作成しました。

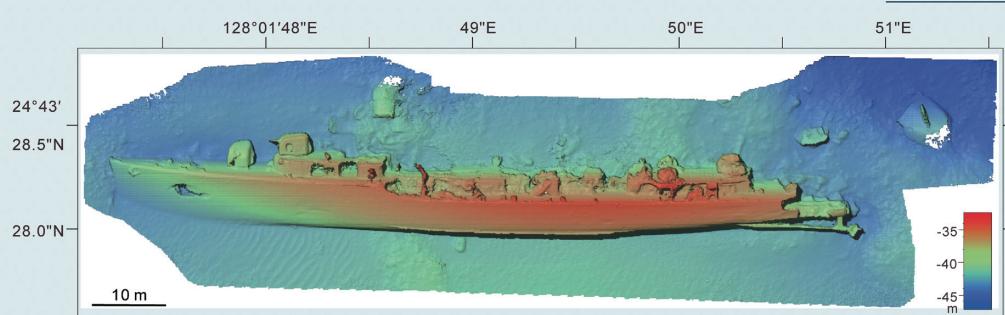
エモンズ周辺の5cm グリッド海底地形図（5cm²に1点の水深値）

フォトグラメトリーモデルに、マルチビーム測深で得られた位置情報を与える新たな方法によって作成した。

水深40mの海底で120m×30m もの広い範囲について、地理座標を持つフォトグラメトリーモデルを作成したのは世界初

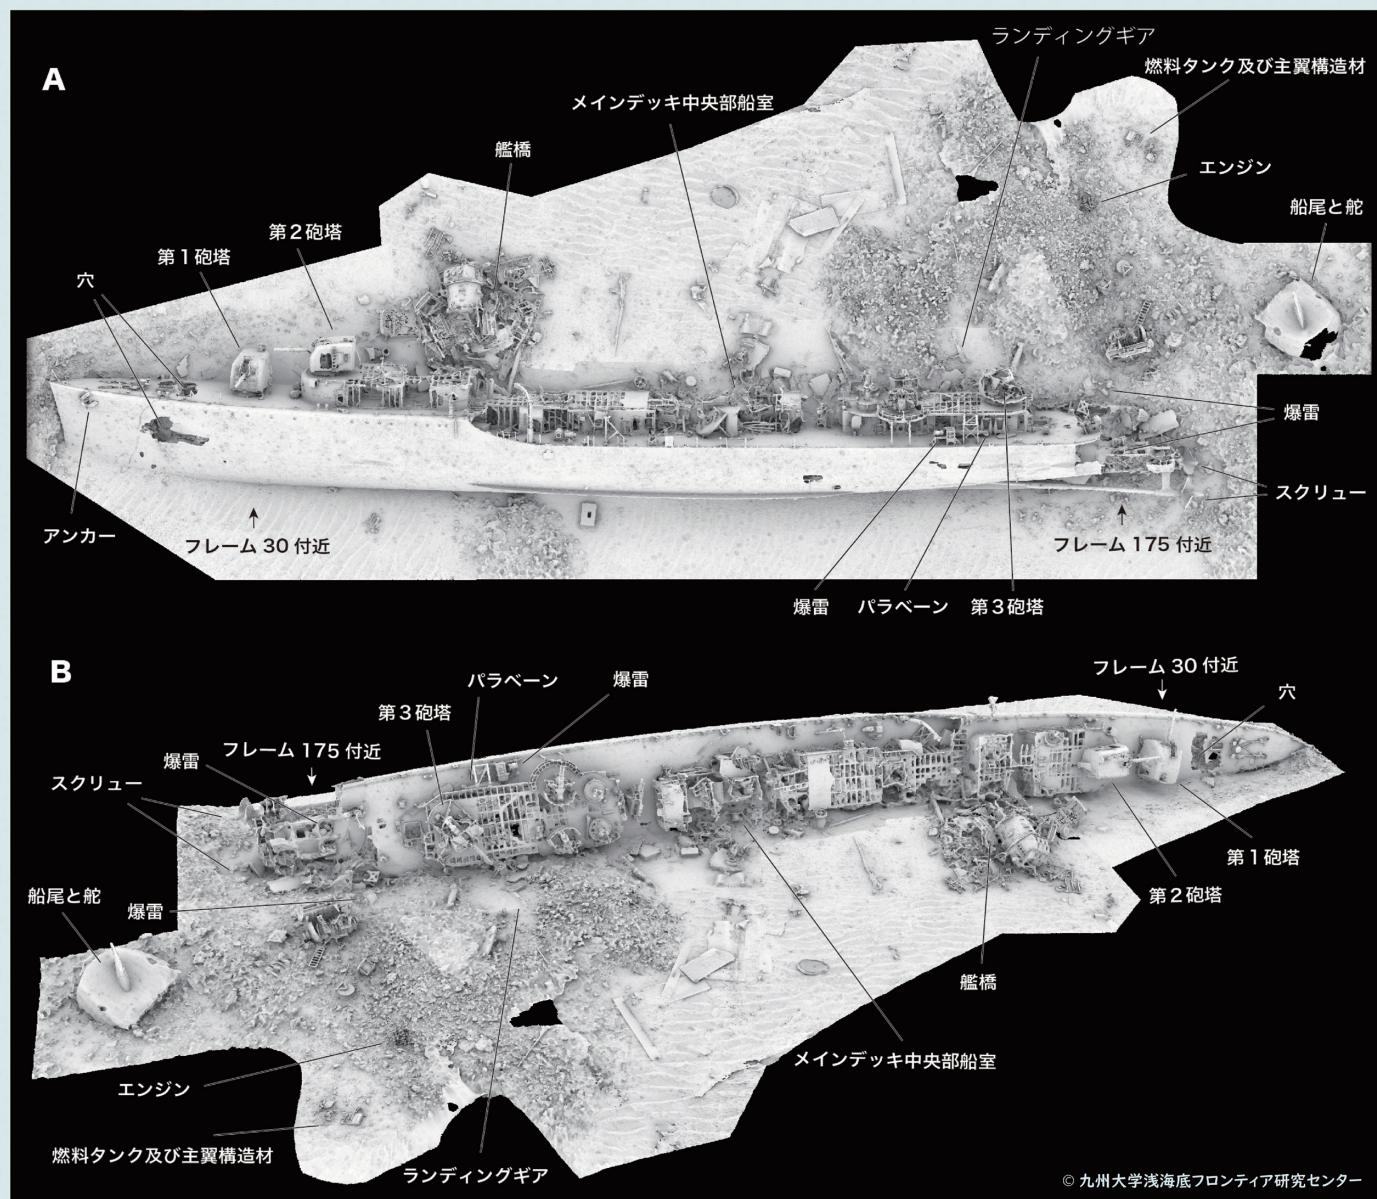
エモンズのフォトグラメトリーモデル

マルチビーム測深に続いて、フォトグラメトリー技術（多視点ステレオ写真測量）を用いて精緻な3次元モデルを作成しました。フォトグラメトリーは、撮影した多数の画像からカメラの位置や姿勢をソフトウェア上で割り出し、対象物のデジタル3次元モデルを作成する技術です。この技術によって地形や遺跡を高解像度で3次元モデル化することが可能になりました。一方、水中ではGPSなどの衛星測位技術を利用することができません。そのため、マルチビーム測深で得られた位置情報を、フォトグラメトリーによって作成する3次元モデルに与えるという新たな方法によってエモンズの記録に挑みました。その結果、エモンズ周辺では5cmグリッドのきわめて詳細な海底地形図と高解像度の3次元モデルを作成できました。

2015年6月に撮影した1,820枚、2020年11月に撮影した1,150枚（合計2,970枚）の水中写真を基に作成

海底の視界は暗闇の洞穴にライトを照らすようなものです。エモンズのような巨大な構造物では全体を把握することは困難です。この3次元モデルによって、エモンズの全体像を初めて把握することができるようになりました。

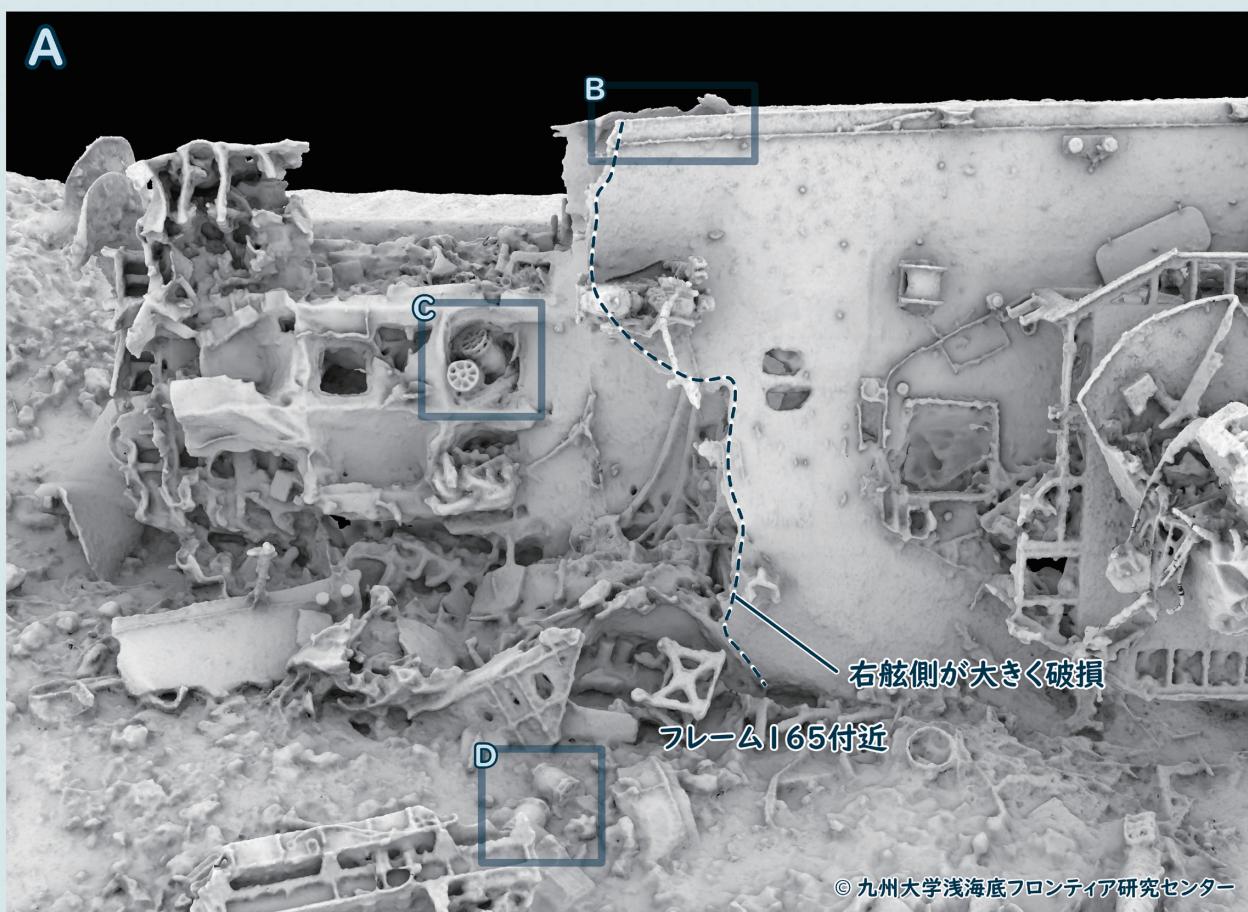
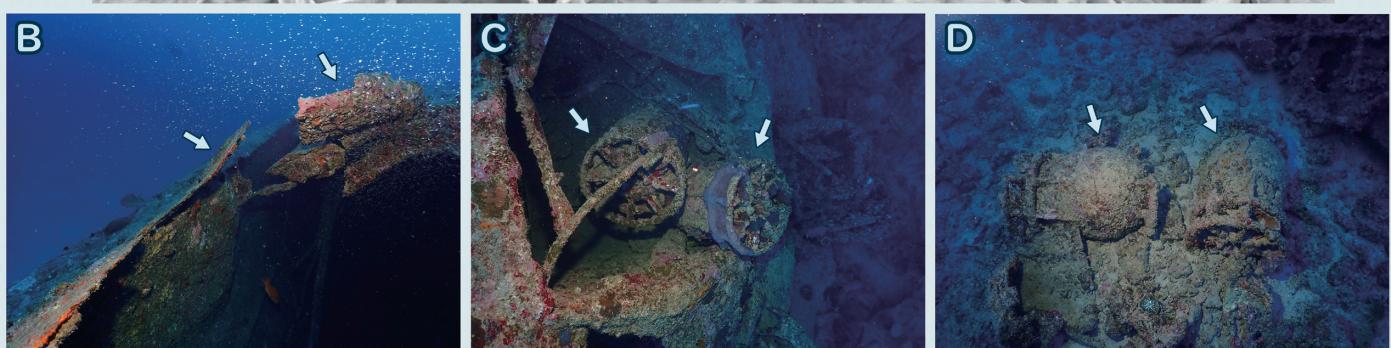
I機目の激突によるエモンズの破壊痕跡

海底のエモンズは、フレーム165付近から後部が激しく破壊され、失われています。特に右舷側の破損は大きく、特攻機の激突が右舷側からであったことを示唆します。また、左舷側の外板は内側から外側に向かって湾曲しており、内部から爆発があったことを示唆します。実際、破壊されたエモンズの船倉と海底からはそれぞれ2発づつの爆雷が確認されており、エモンズの船体後方には今も爆雷が装備されたままになっています。エモンズの船尾が失われるほどの破壊は、激突によってこの爆雷が誘爆した可能性が考えられます。これでエモンズは航行不能となったのです。

A: エモンズの3Dモデルを船体上方から見たもの。

左舷側より右舷側の損傷が大きいことがわかる。

B: 船体左舷の外板が外側に膨らんでいる。内部から爆発があったことがわかる。

C: 船体の船倉に残された爆雷。特攻機の激突によって誘爆した可能性が考えられる。

D: 海底にこぼれ落ちている爆雷。

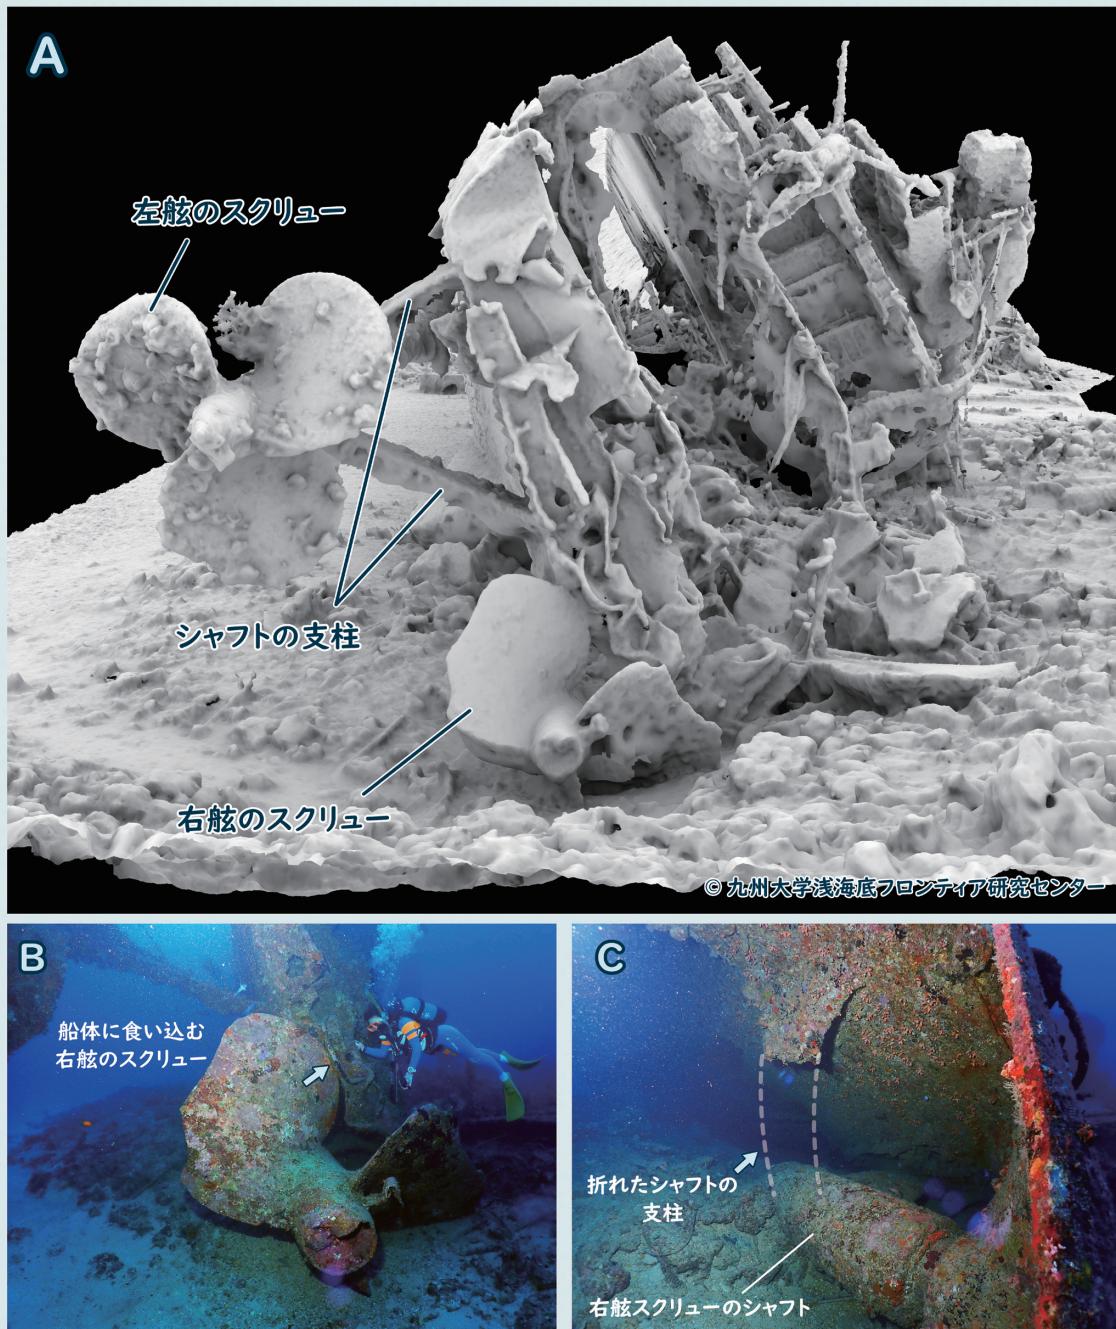
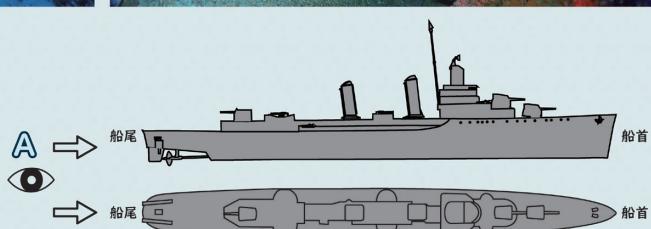
スクリューが語るもの

海底のエモンズを船尾側から観察すると、2対のスクリューとその保存状態が確認できます。左舷側のスクリューは被害が見られませんが、右舷側のスクリューはシャフトが歪み、プロペラの先端が船底に食い込んでいることがわかります。また、シャフトを支える内側の支柱も損壊しています。このことは、右舷側にスクリューのシャフトを歪めるほどの衝撃があったことを示唆します。

エモンズの『アクション・レポート』では左舷のスクリューが操作不能になったと報告されていますが、この被害状況の観察から、実際に操作不能となったのは右舷側のスクリューである可能性が高いことがわかりました。このことは、特攻機が右舷側から激突したという可能性を裏付けます。

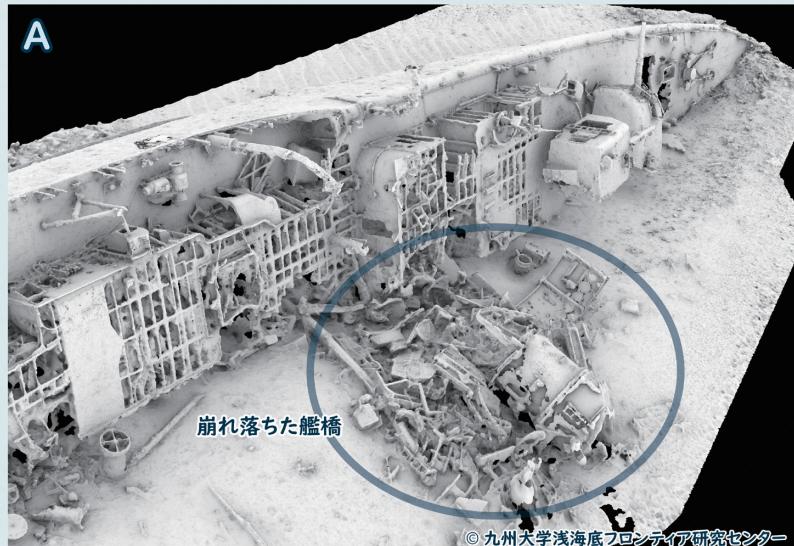
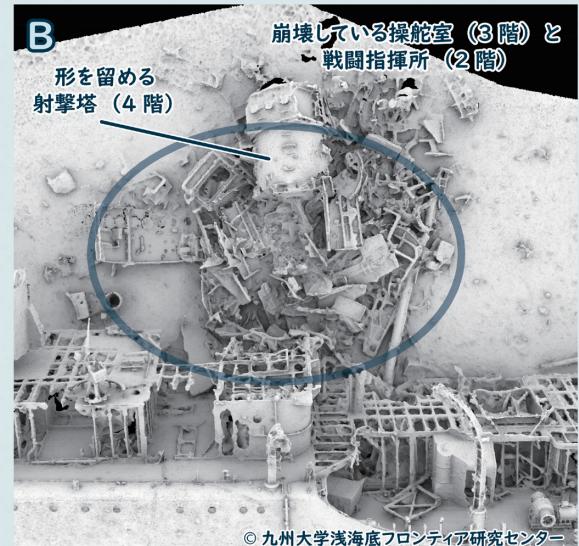
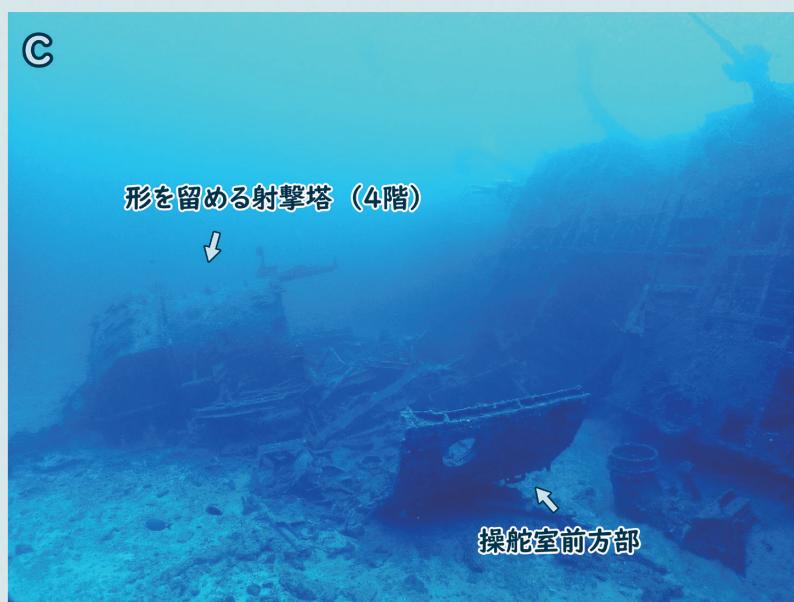
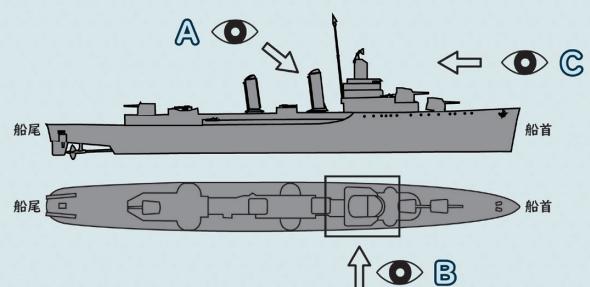
海底のエモンズを観察すると、艦橋は船体から離れ、海底面に崩れ落ちています。艦橋4階の射撃塔は形を保っていますが、激突を受けた艦橋3階の操舵室と艦橋2階の戦闘指揮所は崩壊しています。このことは、エモンズは2機の激突によって艦橋2階と3階に激しい損傷を受け、船体の劣化が進んでいた可能性を示唆し、艦橋構造物に壊滅的な打撃を与えたと言う『アクション・レポート』の記述を裏付けます。

2・3機目の激突による影響で
現在は海底に崩れ落ちている艦橋2・3階部分

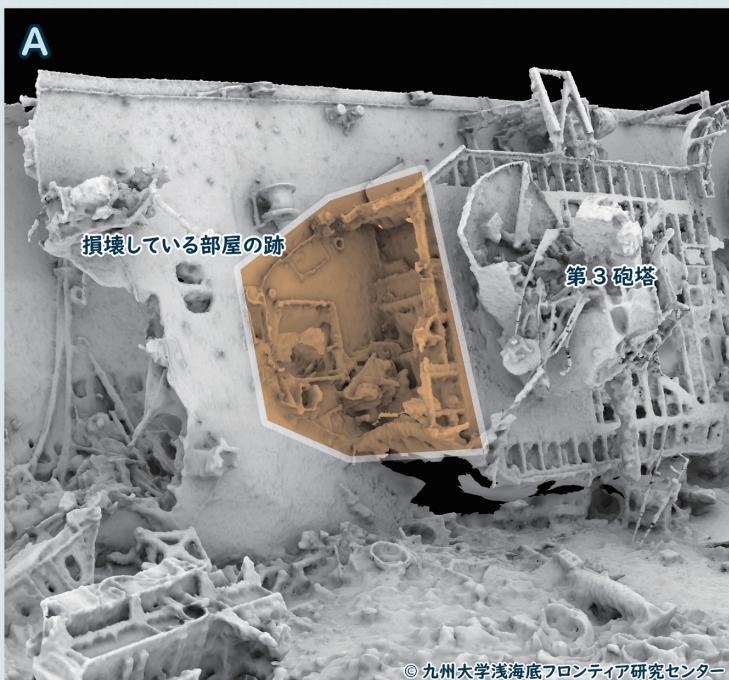
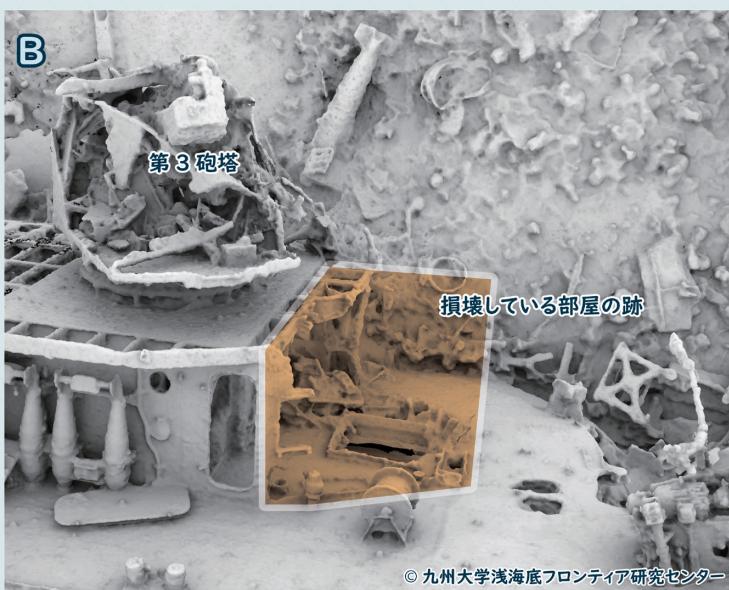
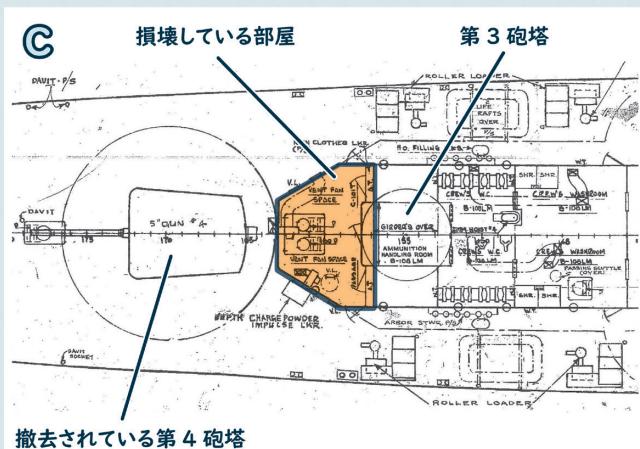
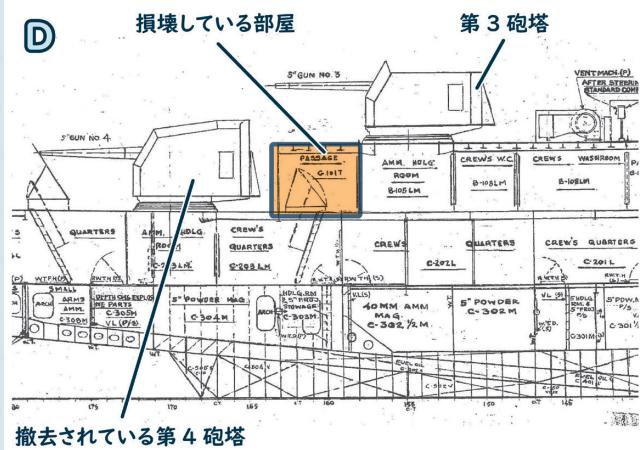
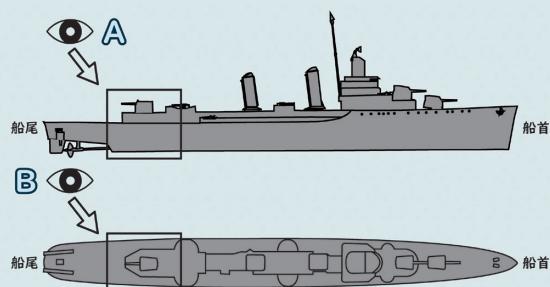
4機目は第3砲塔付近の右舷側に激突し、第3砲塔は機能しなくなったと報告されています。エモンズと同型艦 USS グリーブス (Gleaves) の設計図によると第3砲塔の後部には兵員室に降りるための部屋と階段がありますが、海底のエモンズには、それが完全に失われています。また、第3砲塔の外壁もほとんどが失われて、砲身も壊れており、保存状況良好な第1砲塔や第2砲塔と対照的です。

以上のことから、4機目の激突は第3砲塔後部の兵員室に降りる部屋付近であり、第3砲塔にも、その機能を失わせるほどの影響を与えていたことが考えられます。

4機目の激突によって損壊した第三砲塔と兵員室への通路がある部屋

B・C：エモンズと同型の駆逐艦 USS グリーブスの設計図に、エモンズでは失われている部屋の場所を加筆したもの

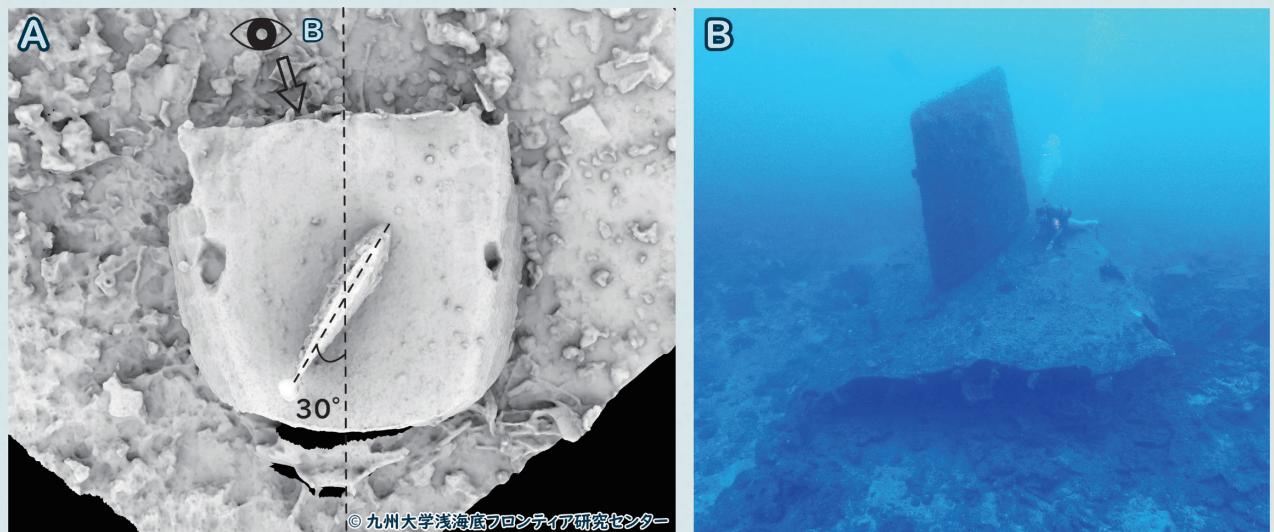
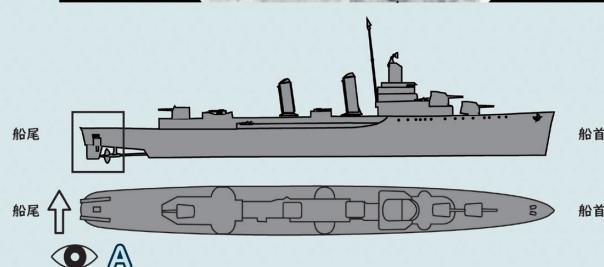
海底のエモンズは船体後方のフレーム183付近から船尾までが失われ、スクリューが剥き出しになっています。船尾は船体の北東約16m付近に転覆し、舵を上に向けています。これは1機目の激突によってフレーム175より船尾方向のすべてが完全に脱落したとする『アクション・レポート』の記述を裏付けます。

舵は面舵約30°を向いています。このことは、エモンズは1機目の激突を受けて航行不能になる直前に面舵をとっていたことを示します。エモンズは右舷から突撃してくる特攻機に対し、砲塔や機関砲で迎撃しつつも、面舵をとった船尾を遠ざけつつ、特攻機に対して正面を向いて敵対面積を減らすよう行動した可能性が考えられます。

エモンズから脱落した船尾の舵とその向き

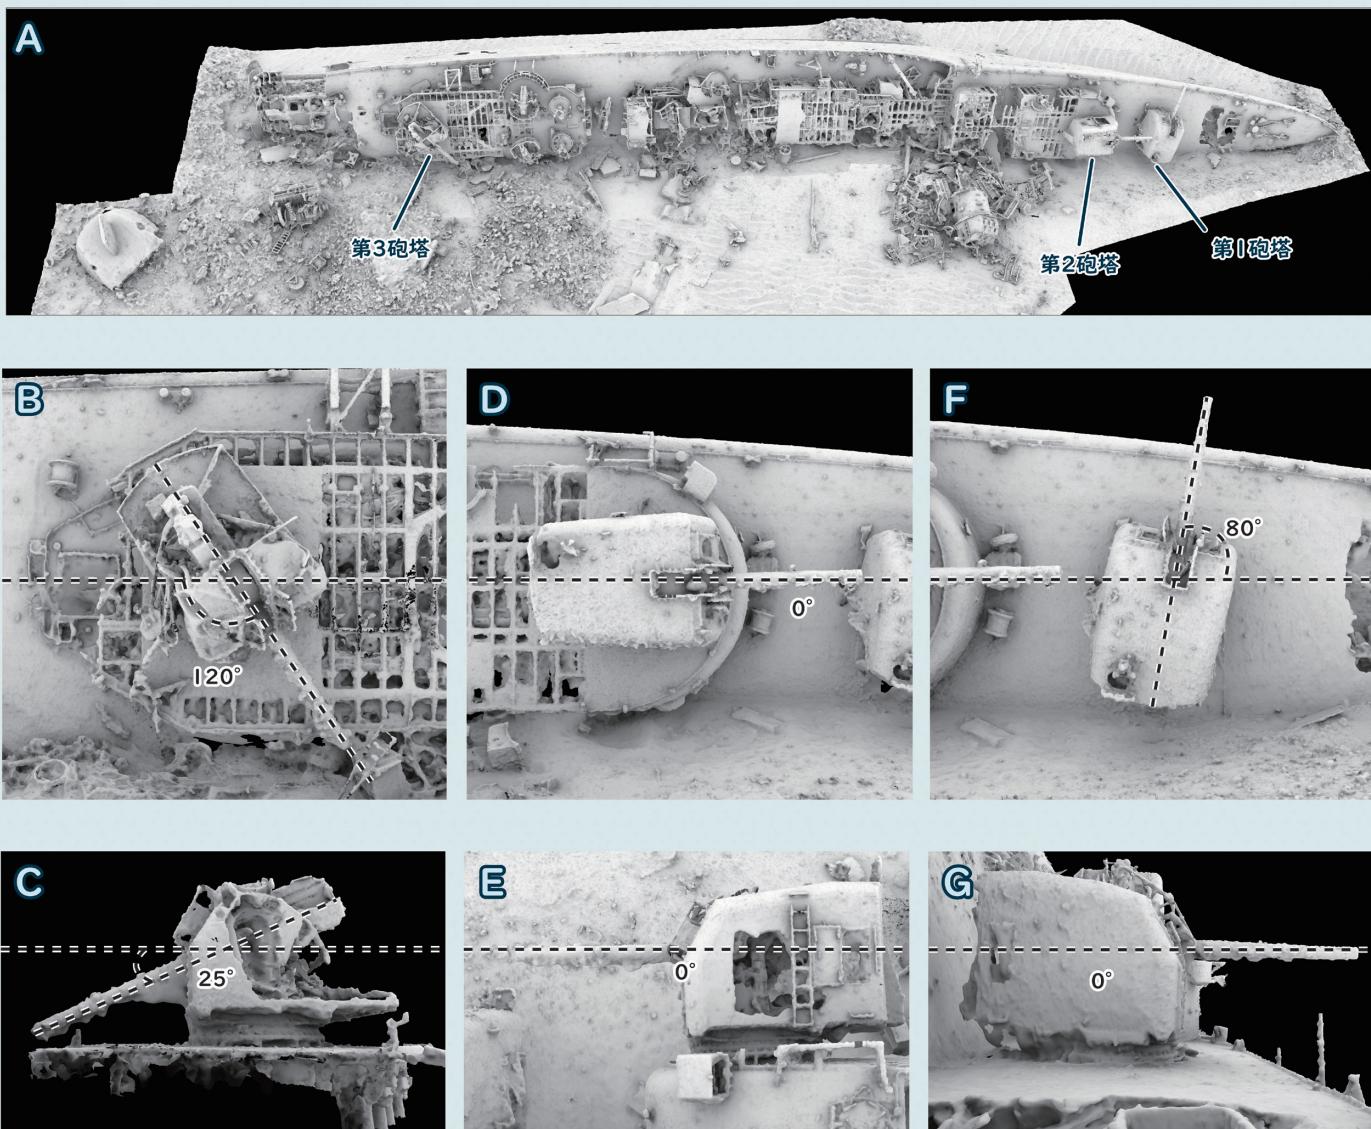
エモンズが装備する3門の砲塔の向きは特攻機への迎撃を示しており、特攻機がどこから突撃してきたかを推測する重要な証拠となります。

第3砲塔は右舷 120° を向きます。右舷から船体後方へ激突してきた1機目もしくは4機目への迎撃だった可能性が考えられます。第2砲塔はほぼ正面を向きます。正面から攻撃してきた特攻機への迎撃だった可能性が考えられます。第1砲塔は左舷 80° を向きます。唯一左舷から激突してきた3機目の特攻機への迎撃だった可能性が考えられます。

なお、特攻機は海面すれすれから突撃したことが知られていますが、エモンズも同様の攻撃を受けたと思われ、3つの砲塔はすべて水平かそれより下を向いています。

A : 砲塔の位置 3つの砲塔はすべて水平かそれ以下を向くことから、特攻機は水面ギリギリからの水平突撃だった可能性がある。

B・C : 第3砲塔の向き。右舷側 120° 、仰角 25° を向くことから、右舷側から激突した1機目か4機目に対する迎撃だった可能性がある。

D・E : 第2砲塔の向き。正面を向くことから、激突した特攻機ではなく、正面から激突してきた特攻機への迎撃だった可能性がある。

F・G: 第1砲塔の向き。左舷 80° を向くことから、唯一左舷側から激突した2機目に対する迎撃だった可能性がある。

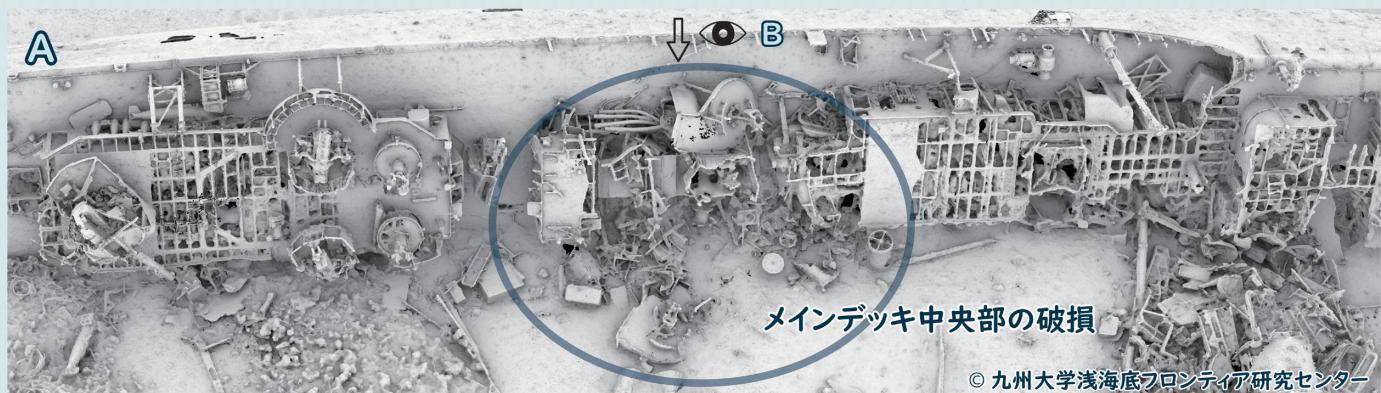
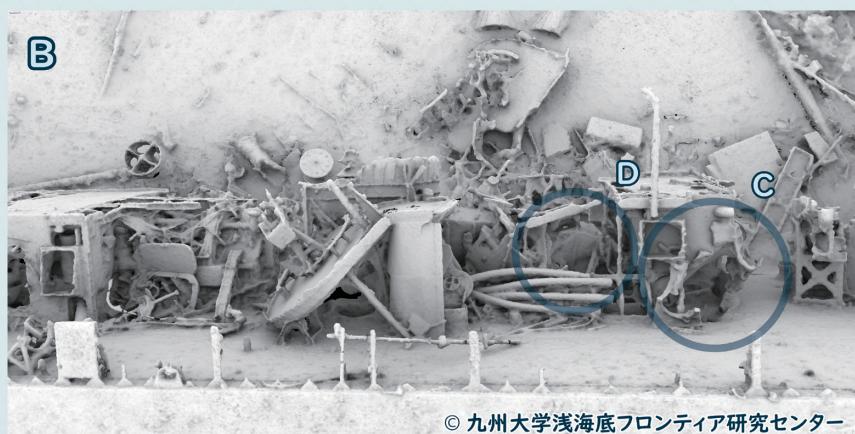
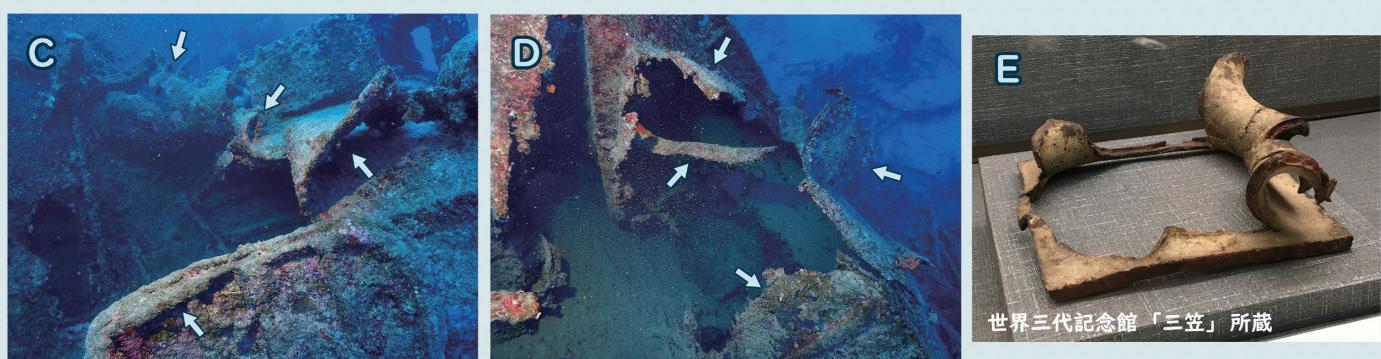
海底のエモンズはメインデッキ中央部の船室に激しい破損を受けており、弾痕と考えられる丸い穴まで観察できました。この場所は、特攻機の激突や誘爆、火災とは無縁の場所であり、エリソンによる砲撃の結果である可能性が考えられます。特に、射撃管制室及び送風調整室左舷側の部屋の壁が内側から外側に向かって強く湾曲しつつ破れています。また、右舷側の外側から内側に向かって破れる明瞭な弾痕もあります。このことは、エリソンの砲撃が右舷側から行われた可能性を示唆します。

メインデッキ中央部で観察されたエモンズの弾痕

C : 射撃管制室の弾痕。左舷側の壁が外側に向かって湾曲しつつ破れている。

D : 送風調整室の弾痕。左舷側の壁が外側に向かって湾曲しつつ破れている。

E : バルチック艦隊から打ち込まれた砲弾によって、戦艦三笠に刻まれた弾痕。

また、エモンズが右舷側を下にして海底面に横たわっている事実は、右舷側からの浸水の影響が考えられ、エリソンの砲撃が右舷側から行われた可能性を裏付けます。

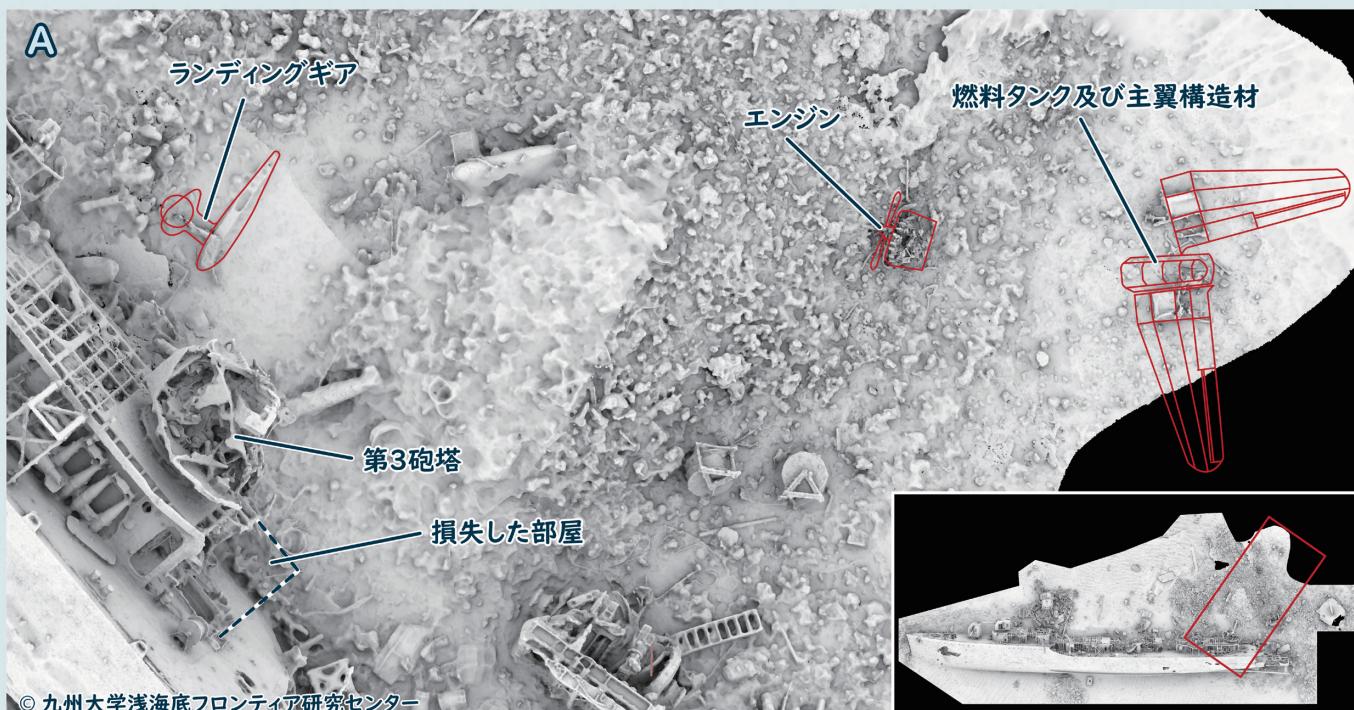
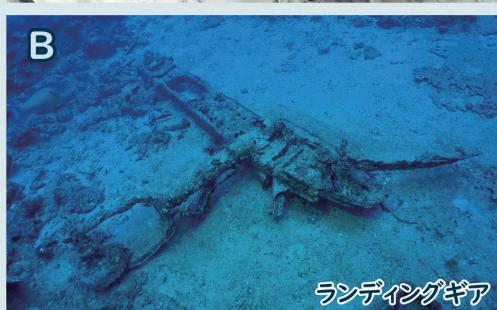
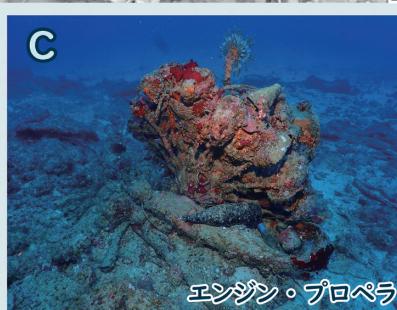
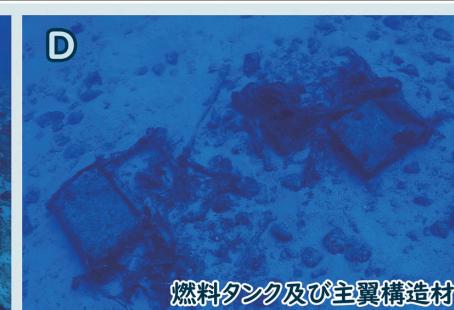
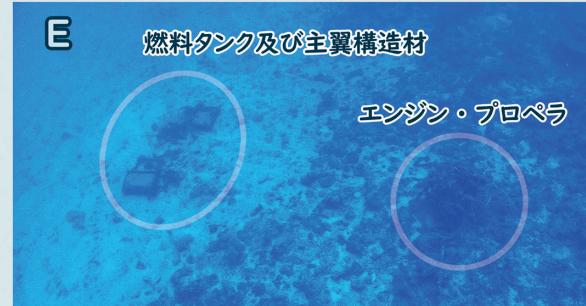
エモンズの船体後方北側の海底からは航空機のエンジン・プロペラ、2基の燃料タンク及び両主翼構造材、ランディングギアが確認されており、特攻機のものと推測されます。エンジン・プロペラと燃料タンク及び両主翼構造材の位置関係は、両者がやや離れた場所にあるものの航空機の形をかろうじて留めているように見えます。また、ランディングギアは第3砲塔付近の海底面で確認されており、3つの残骸は直線上に並んでいます。特攻機はある程度航空機の形を留めた状態でエモンズに残されており、エモンズの沈没に伴ってバラバラになりながら海底に着底したのではないでしょうか。

A : 特攻機の残骸の位置関係

B : ランディングギア

C : エンジン・プロペラ

D : 両主翼の燃料タンク及び主翼構造材

E : 両主翼の燃料タンク及び主翼構造材、エンジン・プロペラの位置関係

エモンズ後部に激突した特攻機は1機目と4機目であることがわかっており、1機目は爆発によって機体が残存する可能性は低いことから、この航空機はエモンズ後部の第3砲塔付近に激突した4機目の特攻機であると考えられます。

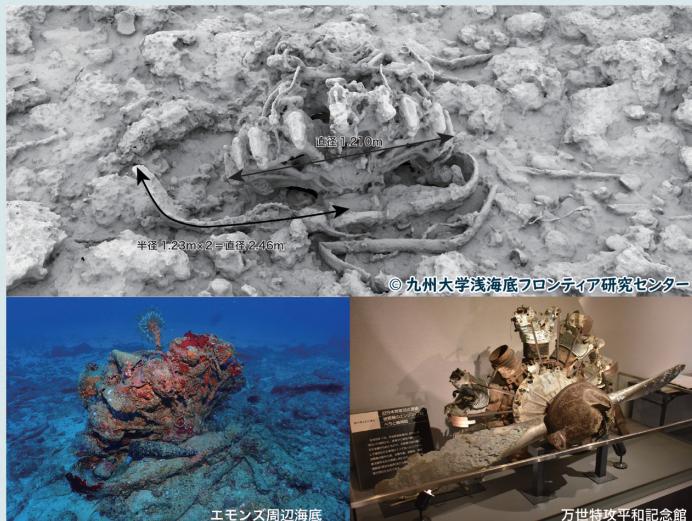
海底で発見された航空機のエンジンは空冷単列星型9気筒と呼ばれる型式で、2枚のプロペラが付いています。潜水調査によって計測したプロペラの直径（2.46m）とエンジンの直径（1.210m）は、日本陸軍が発行した『九八式直協機説明書』に記載された値（プロペラの直径 2.5m、エンジンの直径 1.192m）と一致します。また、ランディングギアの又状金具の長さも一致します。このことから、エモンズ付近の海底で発見された特攻機は日本陸軍の九八式直協機であることがわかりました。

特攻機のエンジン・プロペラと
その計測値及び万世特攻平和記念館所蔵品との比較

特攻機の特定によって、その部隊も特定できました。4月6日に特攻した部隊の内、九八式直協機を使用したのは日本陸軍の誠第36・37・38飛行隊のみだったのです（❶「4月6日に出撃した特攻機」参照）。誠隊は大刀洗飛行学校（福岡県）の各教育隊の教官、助教だけで編成された部隊でした。

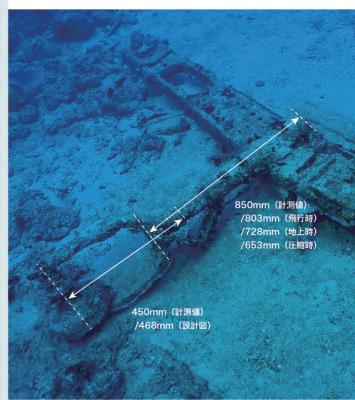
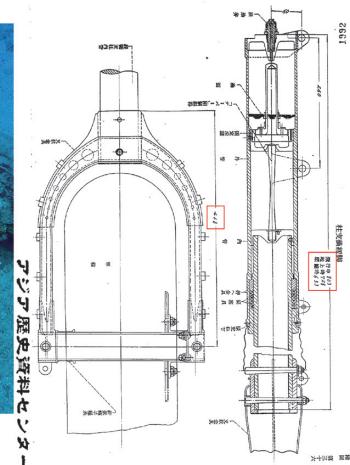
ランディングギアとその計測値

『九八式直協機説明書』に記載されたランディングギアの設計図

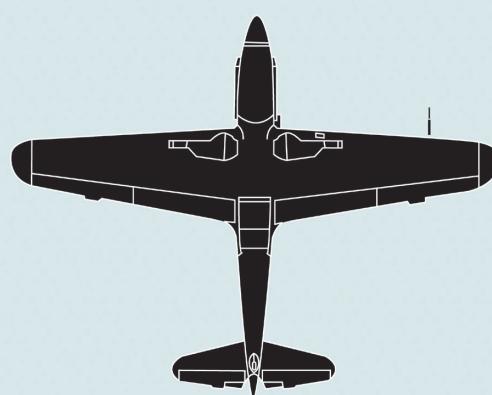
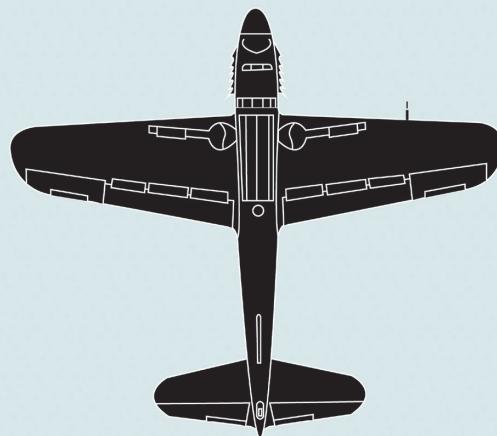
三式二型戦闘機「飛燕」（陸軍）
“Tony”

艦上爆撃機「彗星」（海軍）
“Judy”

「飛燕」（陸軍）と「彗星」（海軍）の外観の比較

『アクション・レポート』には、エモンズは交戦中にコードネーム Tony（三式戦闘機「飛燕」）、Val（九九式艦上爆撃機）、Zeke（零式艦上戦闘機）の航空機の存在を認識したと記録されています。これは乗組員の証言です。しかし、日本軍の史料によると「飛燕」（陸軍機）はこの日の特攻に出撃していません。「飛燕」とシルエットが良く似た航空機に艦上爆撃機「彗星」（海軍）があり、これが4月6日に出撃しています。また、『エモンズ・サーヴ』には、エモンズの第3砲塔付近に激突したのは Val（九九式艦上爆撃機・海軍機）だったとの証言がありますが、海底に残存する特攻機は陸軍の九八式直協機（Ida）でした。九九式艦上爆撃機と九八式直協機はそのシルエットは異なるものの「固定脚」という特徴を持つことで一致しています。もし、海底に九八式直協機が残されていなかったら、歴史上は、エモンズの第3砲塔付近に激突したのは海軍の九九式艦上爆撃機となっていたかもしれません。

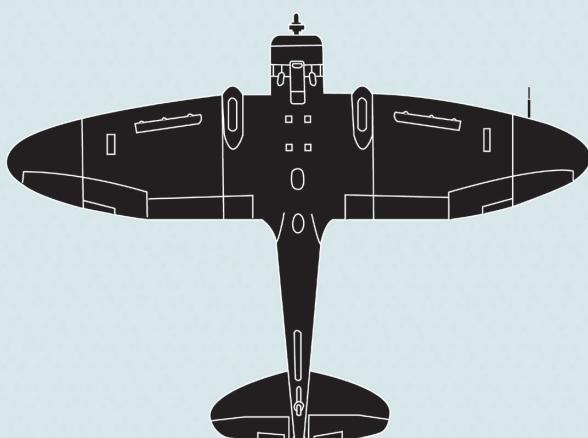
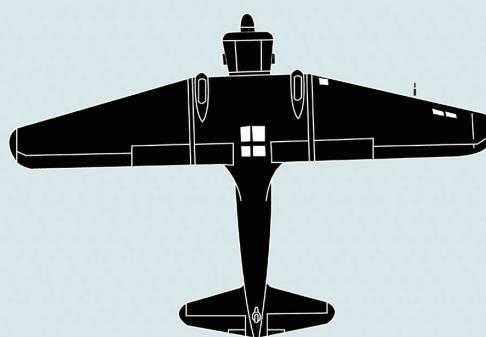
固定脚

九九式艦上爆撃機（海軍）と九八式直協機（陸軍）の外観の比較
