佐 伯 城 跡  
総 合 調 査 報 告 書  
総 論 編

佐伯市教育委員会

- ・本書は、平成27～令和3年度に実施した佐伯城跡の総合的な調査報告書である。報告書は、佐伯城跡の調査成果をまとめた総論編と、佐伯城跡の石垣調査票及び佐伯城跡に関する絵図史料・古写真、文献史料・佐伯新聞の記事一覧をまとめた資料編で構成される。
- ・調査・整理作業は佐伯市教育委員会 福田聡・福永素久が行った。
- ・本書で用いる方位は座標北、座標は世界測地系、標高は絶対高である。
- ・調査にかかる記録類や出土遺物は、佐伯市教育委員会が保管している。
- ・本書の編集は福田・福永が行った。
- ・本書の執筆は、第1章～第3章、第4章第1節～第3節、第6章を福田が行い、第4章第4節・第5節を福永が執筆した。また、第5章は佐伯城跡調査指導委員である宮武正登氏（佐賀大学全学教育機構教授）に玉稿を頂いた。
- ・石垣調査票作成は株式会社とっぺんに委託して行った。
- ・発掘調査における実測図作成・写真撮影は福田・福永が行った。
- ・挿図の縮尺は、図ごとに示した。
- ・和暦は、各節の初出のものに対応する西暦を（ ）書きで示し、以降は適宜省略した。
- ・総論編に引用する文献史料は、資料編の文献史料記事一覧の掲載番号を（資No. ）のように省略して示した。
- ・本書に掲載する絵図の史料名は原題どおりとし、原題がないものについては、調査者が仮題を付した。仮題を付したものは、資料編の一覧において [ ] でくくって区別した。
- ・本書で使用する写真の名称は、全て写真の内容から調査者が付したものである。
- ・絵図史料・文献史料・佐伯新聞の漢字・かなは、原則として現行通用字体に改めた。
- ・資料編の絵図史料・古写真・文献史料記事一覧・佐伯新聞記事一覧は古いものから順に掲載したが、古写真は写っている内容によって若干前後したものもある。
- ・本書に掲載した絵図史料・文献史料の所蔵者は次ページのとおりである。総論編の各節においては、所蔵者を省略した。

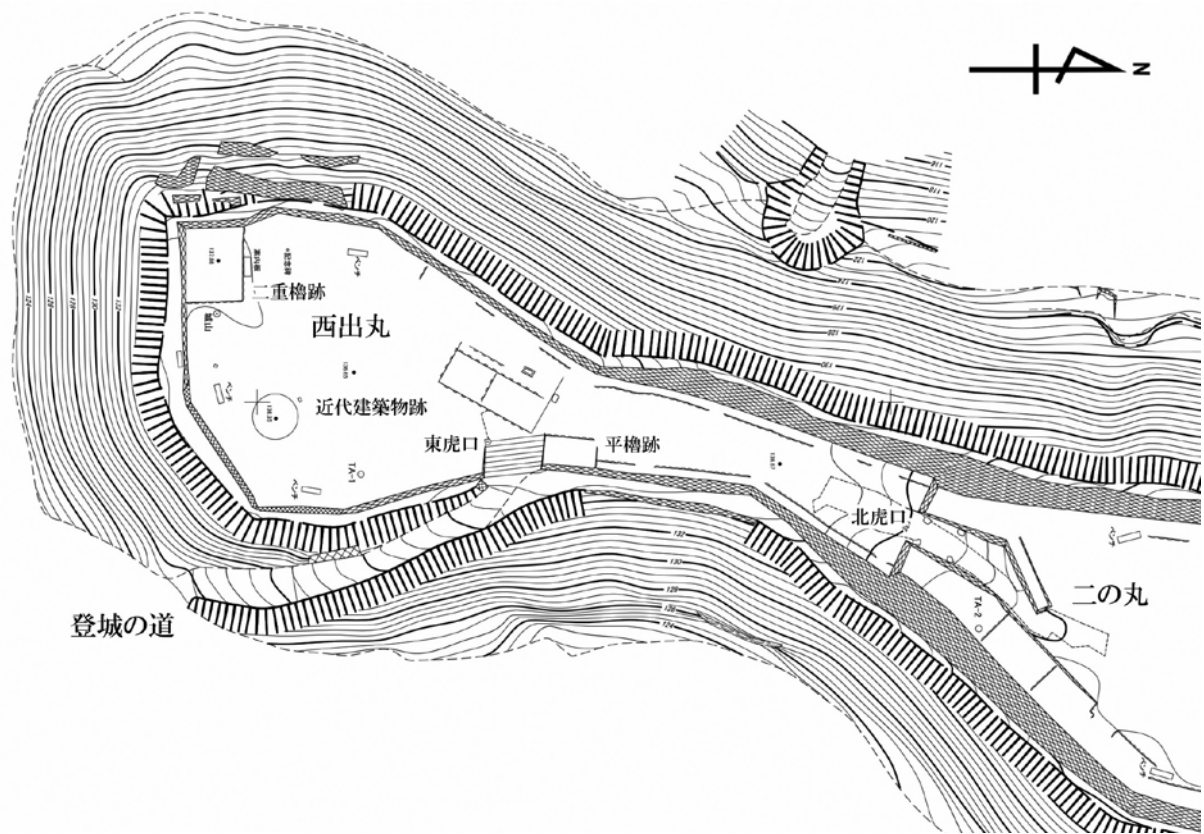
図20 西出丸測量図 (S=1/600)

南北に長く、北半分は南に向かって下る斜面である。南半分の平面形状は不整多角形となる。東西の石垣天端には塀の基礎とみられる石列が残っている。天端と石列の間隔は狭く、45cm程度である。

曲輪の南西隅に、長軸5.7m×短軸4.5mの石敷きの二重櫓櫓台が残る。この箇所は、北側から続く石垣の天端ラインからは内側に約1.8m程後退し、クランク状の平面形状となる。絵図・文献史料から安政元年(1854)の地震で櫓・石垣が被害を受けたことがわかっており、調査

指導委員会の指導により、その後の復旧時にラインを後退させたものと考えた。また、この二重櫓櫓台の西側斜面で、斜面を覆うように築かれた石垣の存在が、佐伯城跡調査指導委員会の指導のもと確認できた。現状では腐葉土などの堆積によって全体を目視できないが、斜面全体を覆っている可能性もある。

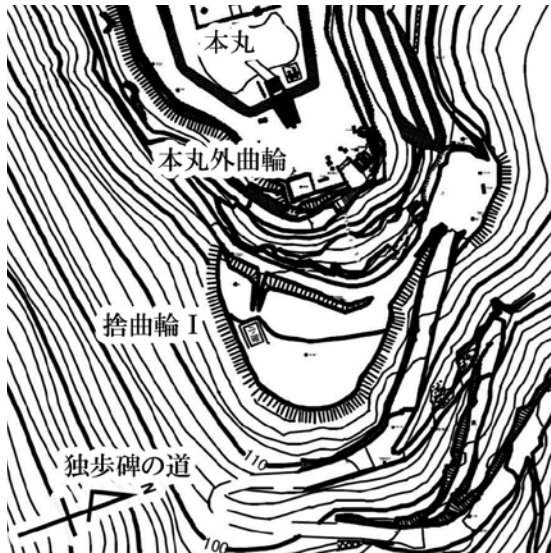
図25 捨曲輪 I 測量図 (S=1/1,500)

捨曲輪Ⅰは本丸外曲輪の東に位置し、現在の独歩碑の道と一部合流している(図25・図26)。本丸外曲輪との比高差は約19mである。現状は、公園施設の東屋が置かれている。縁辺部に礫が並ぶ様子が観察されるが、礫の面をそろえる様子はなく、現代に土留めのために並べられたと考えられる。なお捨曲輪Ⅰの北側にも略方形の平坦面が作られているが、これは絵図資料と対応しない。コンクリート擁壁が設置されていることから、現代の改変によるものである。

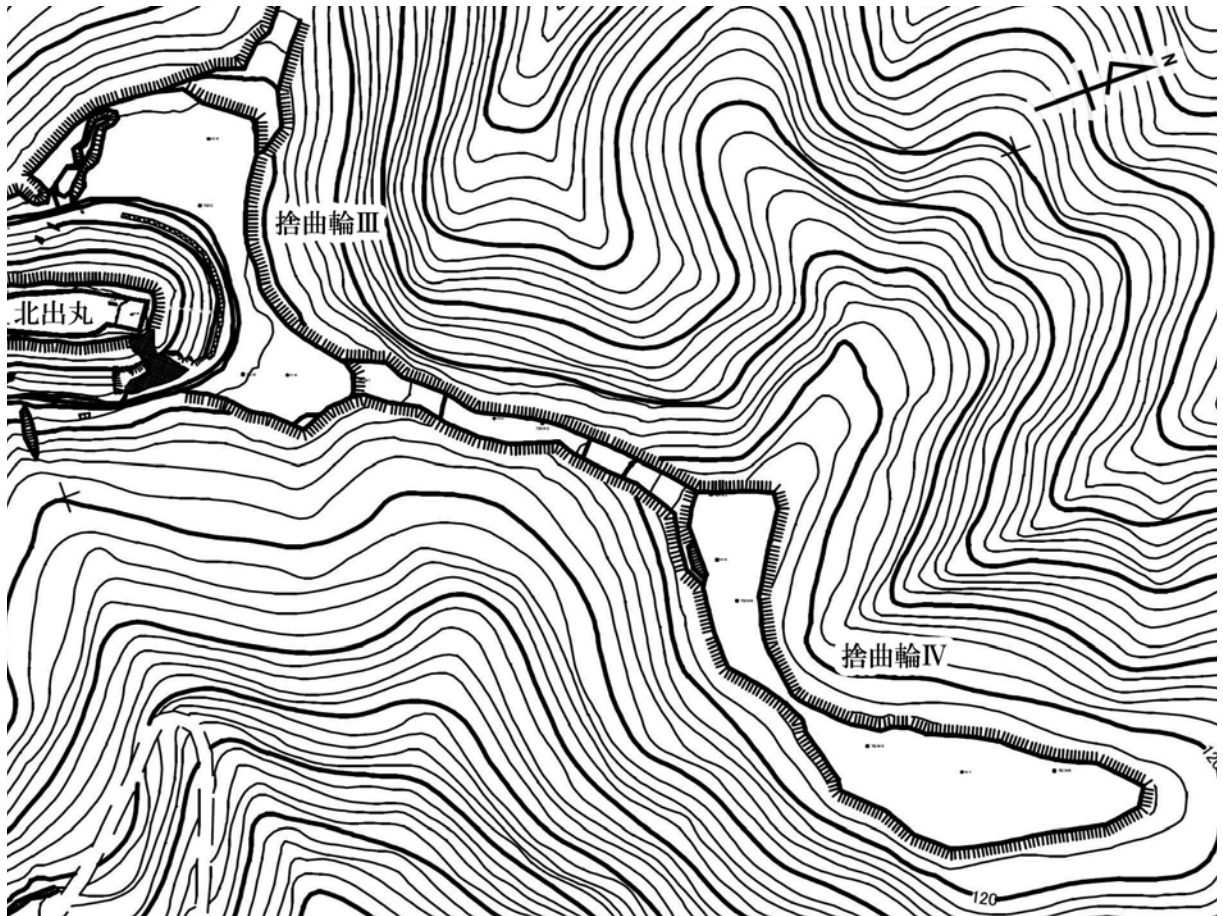
图29 捨曲輪Ⅲ・Ⅳ測量図 (S=1/1,500)

捨曲輪Ⅲは、北出丸の北と北西に造成されている(図29・図30)。北出丸との比高差は約16mである。北出丸下の斜面裾部に礫が並ぶ状況は、捨曲輪Ⅱと同様である。

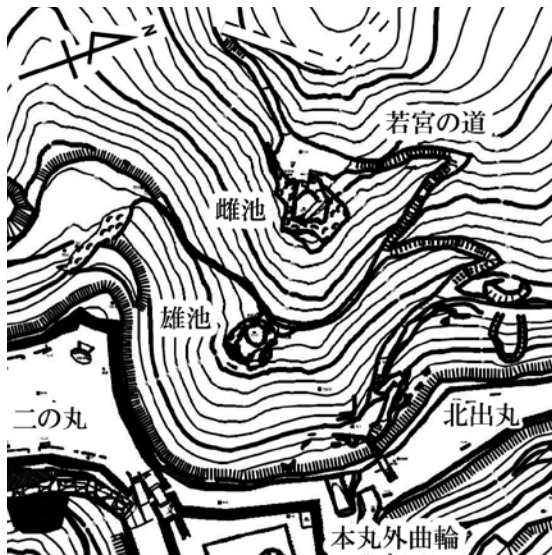
図31 雄池・雌池測量図 (S=1/1,500)

本丸の西側で、最も大きな谷筋に造られた、上下2段の人口池である(図31・図32)。一次史料に名称は見られないが、遅くとも近代以降では上段を雄池、下段を雌池と呼びならわしている。雄池は標高114m前後、雌池は標高96m前後の位置にある。

どちらの池も、岩盤を平面方形に掘削し、池

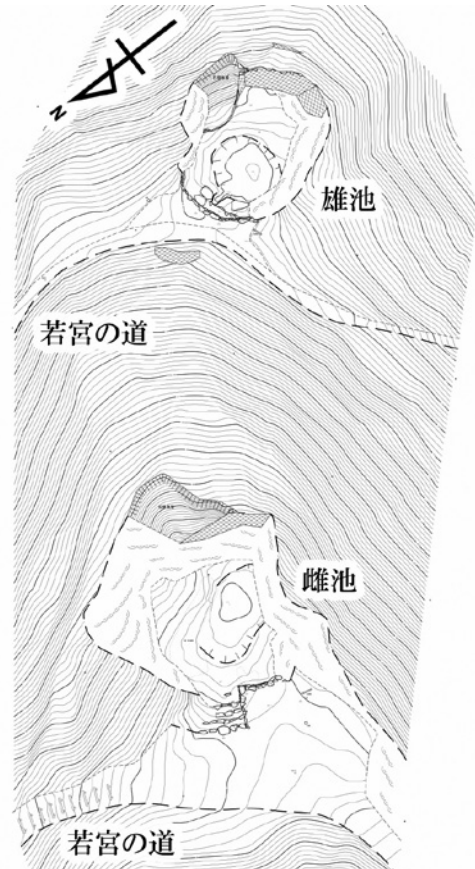
図33 雄池・雌池測量図 (S=1/500)

奥は斜面上方からの土留めのために石垣を築いている(図33)。谷に集まる雨水を貯めるとともに、地下水も湧くため、水位が下がることはあっても完全に枯れることはなかったと言われている。

雌池は、およそ8m×7mの方形の池で、雄池と同様に岩盤を掘削して造られている。池の奥は岩盤を残し、その上に石垣を築いて土留めとしていたとみられるが、この石垣は測量調査を行った平成23年度(2011)時点ですでに左上方から3分の2程度が失われていた。護岸の石垣と、池に下りる階段は良好に残っていた。

ところが、平成28年(2016)の豪雨により雄池と雌池の間の斜面が崩落し、雌池が被災する事態が発生した。これにより雌池は土砂に埋没し、護岸の石垣は最下部を除いて流失、背

面の石垣もさらにその大半が失われた。また崩落した土砂は谷を流れて山裾まで到達し、池と山裾をつなぐ都市公園の園路(若宮の道)や、麓の民家まで被害を受けた。これを受けて佐伯市・佐伯市教育委員会は復旧に取り掛かり、令

和元年度(2019)までに終了した。崩落した斜面の安定化工事により残された石垣の保護を行うとともに再崩落を防止、雌池では堆積した土砂の撤去後に護岸石垣の積みなおしと階段の復旧を行った。これらの復旧の過程については、別途報告書を刊行する予定である。
