第4節 建築物調査

1. 現存建築物

第5節 確認調査

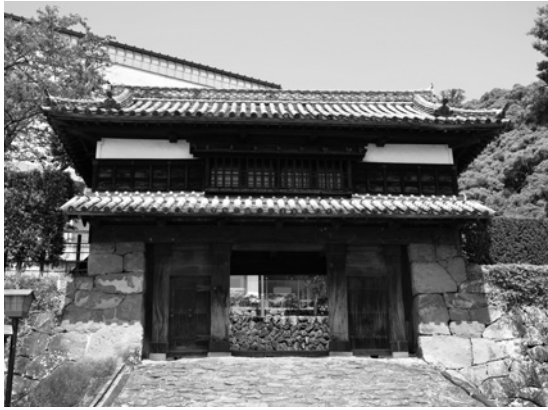
図107 三の丸櫓門表側外観

櫓門は入母屋造、本瓦葺で、櫓は内法上を塗籠とするが、軒下は木部を露出させ、内法下は羽目板張りである。桁行5間、梁間2間で基本的には半間ごとに柱を立てる。表側中央の2間、裏側中央の1間に格子窓を設ける。下層は中央1間に内開き板戸を設け、正面向かって左脇間に脇戸を、右脇間に板壁を設ける。

り屋根の修理がなされ、現在に至る(図107)。櫓門は昭和51年(1976)に大分県指定有形文化財の指定を受けた。

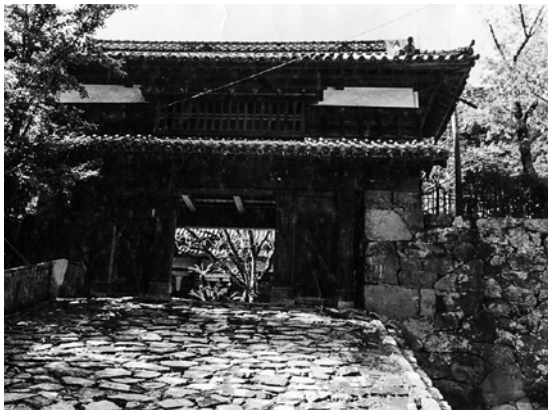
図109 修理前の櫓門(昭和30年頃)

窓は現在ガラス戸になっているが、古写真(図109)では板戸になっていることから、昭和40年代まで板戸になっていたものが、昭和50年代の修理時以降にガラス戸に変更になったと考えられる。また櫓門1階部分の開口部の現況は、床に「蹴放^{けはなし}」が据えられている。昭和の修理以前に撮影された写真にはこの部材がなく、修理後に追加されたと考えられる。

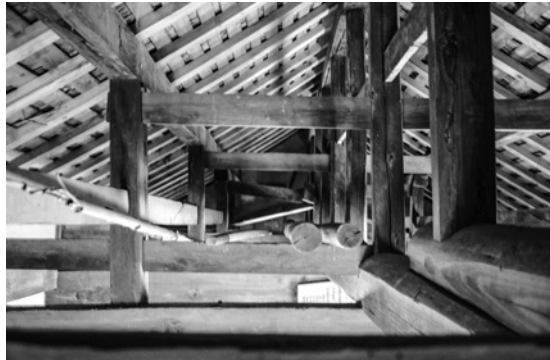
門の屋根は入母屋になっているため、四隅では、45度方向に出梁を内外に伸ばし、建物の内側では一間内側の梁に直接に差し込む。さらに出梁を差した梁を外部に持ち出して桁を掛受け、小屋内部では、梁の上部に小屋束^{こやづか}を立て貫でつないでいる(図110・111)。

図110 櫓門内部（天井部分）

図111 梁に差し込まれた出梁・隅木

三の丸櫓門で特徴的と考えられるのが、出梁^{ではり}と隅木^{すみき}の収め方である。

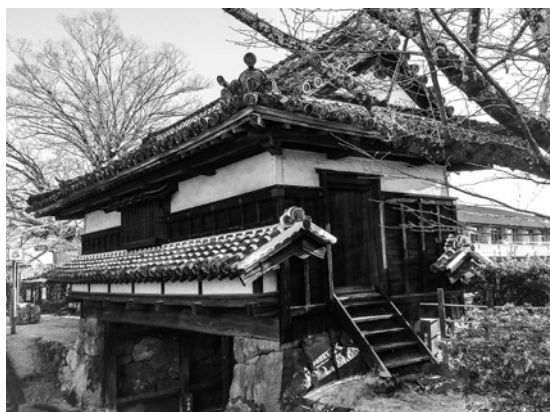
図112 櫓門裏側外観

る。これは、門背面側も同じであり開口部上部にある内冠木は長く伸び石垣にかかる。通常ならば、上方の壁を塗るか下見板で覆う処置がとられるところだが、三の丸櫓門の場合、前面と同じ^{ひさし}庇を設けている。庇の位置は前後異なり、背面の方が高い（図112）。そのため櫓上部の窓が前方より小さくなっている。

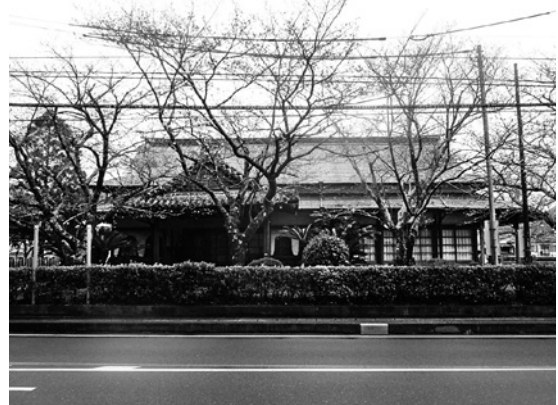
図114 住吉御殿外観 北から

移築された住吉御殿の外観は、屋根は入母屋造で下段にもう一重庇が設けられている（図114）。屋根の形状に大きな変化はみられないが、式台を除いて瓦葺きだったものが銅板葺きに替えられ、窓も障子からガラス戸に替えられている。戸は、移築前に撮影された写真によると、戦前までは細い棧を打ち付けた舞良戸まいらどであったものが昭和40年代にはガラス戸になっており、現況でも同様である。

物は通称「住吉御殿」と呼ばれ、船頭町区の集会所として現在も地区住民に利用されている（図114）。

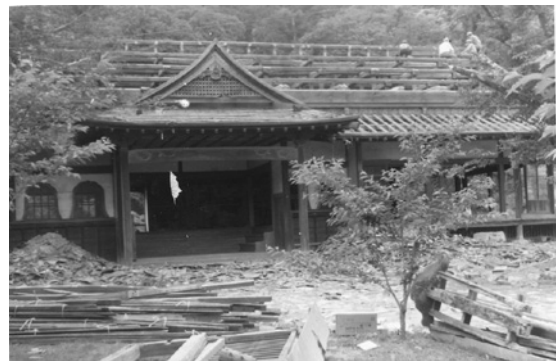
図117 三の丸御殿解体風景（昭和45年）

式台の屋根は移築前の状況をとどめており、棟には毛利家の家紋である「丸に矢筈紋」が入った鬼瓦が葺かれている。式台は、階段も含めて良好に残っている。一方で現況にある入口両脇の親柱をつなぐ蹴放は、古写真（図117）から移築前には付けられていなかった。

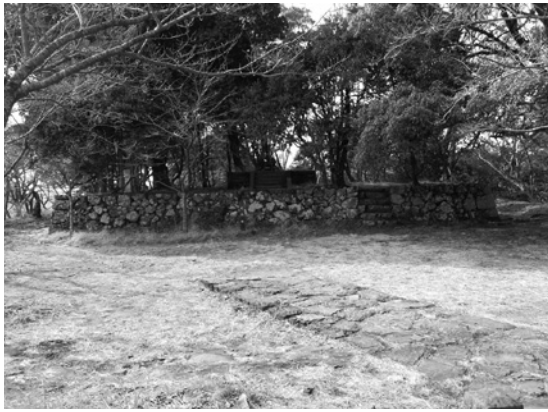
図120 天守台現況 東から

現況として残る「天守台」（図120）は、天端が東西16.6m×南北14.6m、高さが1.5mを測り、文献上の寸法と大きな差はない。一方で、天守台の位置としては、本丸の石垣との位置関係から不自然な場所にある。よって、現在の天守台は築城当初のものではないという可能性を考えなければならない。戦前には天守台の上に毛利神社の社殿が建てられており、その際に改変された可能性もある。また、往時の天守がどのような形態だったのか、現在把握している史料や遺構からは何うことはできない。

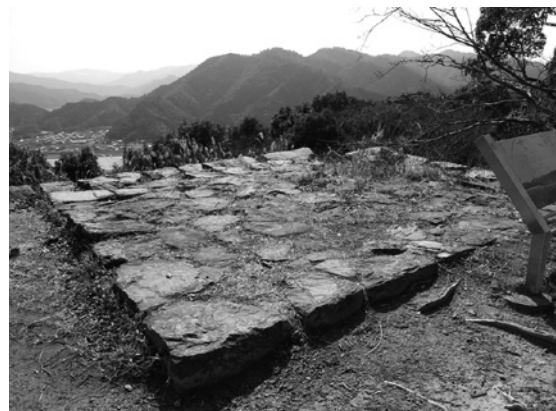
図129 西出丸二重櫓台

櫓は西出丸南端にあり、現在櫓台が残っている。上端の寸法は東西6.0m×南北4.6mで、石敷きで覆われている（図129）。

つまり櫓台の現況を実測すると櫓台と実際にあった建物の寸法が1間=6尺≒約1.8mではきちんと納まらないことがわかった。つまり本丸二重櫓と同じく柱は内転びである。西出丸と後述するこの差は、内転びによる傾斜の分、土台部分を外側に広くする必要から生じたものと考えられる。

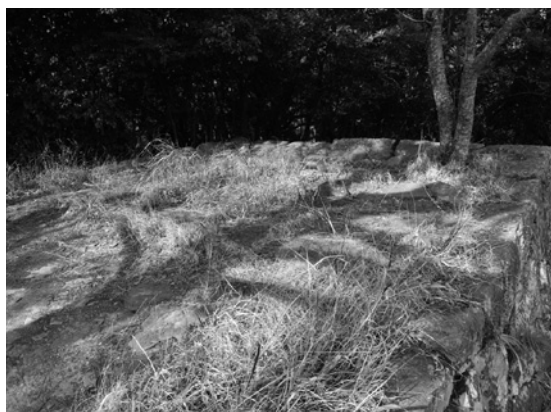
図131 北出丸二重櫓台

北出丸北端に位置する櫓は、城内でも最も北側に位置する（図131）。櫓台上端の寸法は、東

西 5.5 m × 南北 4.8 m を実測した。こちらの櫓台も上端平面の寸法が一間の倍数とはならないため、櫓は内転びになっていたと考えられる。

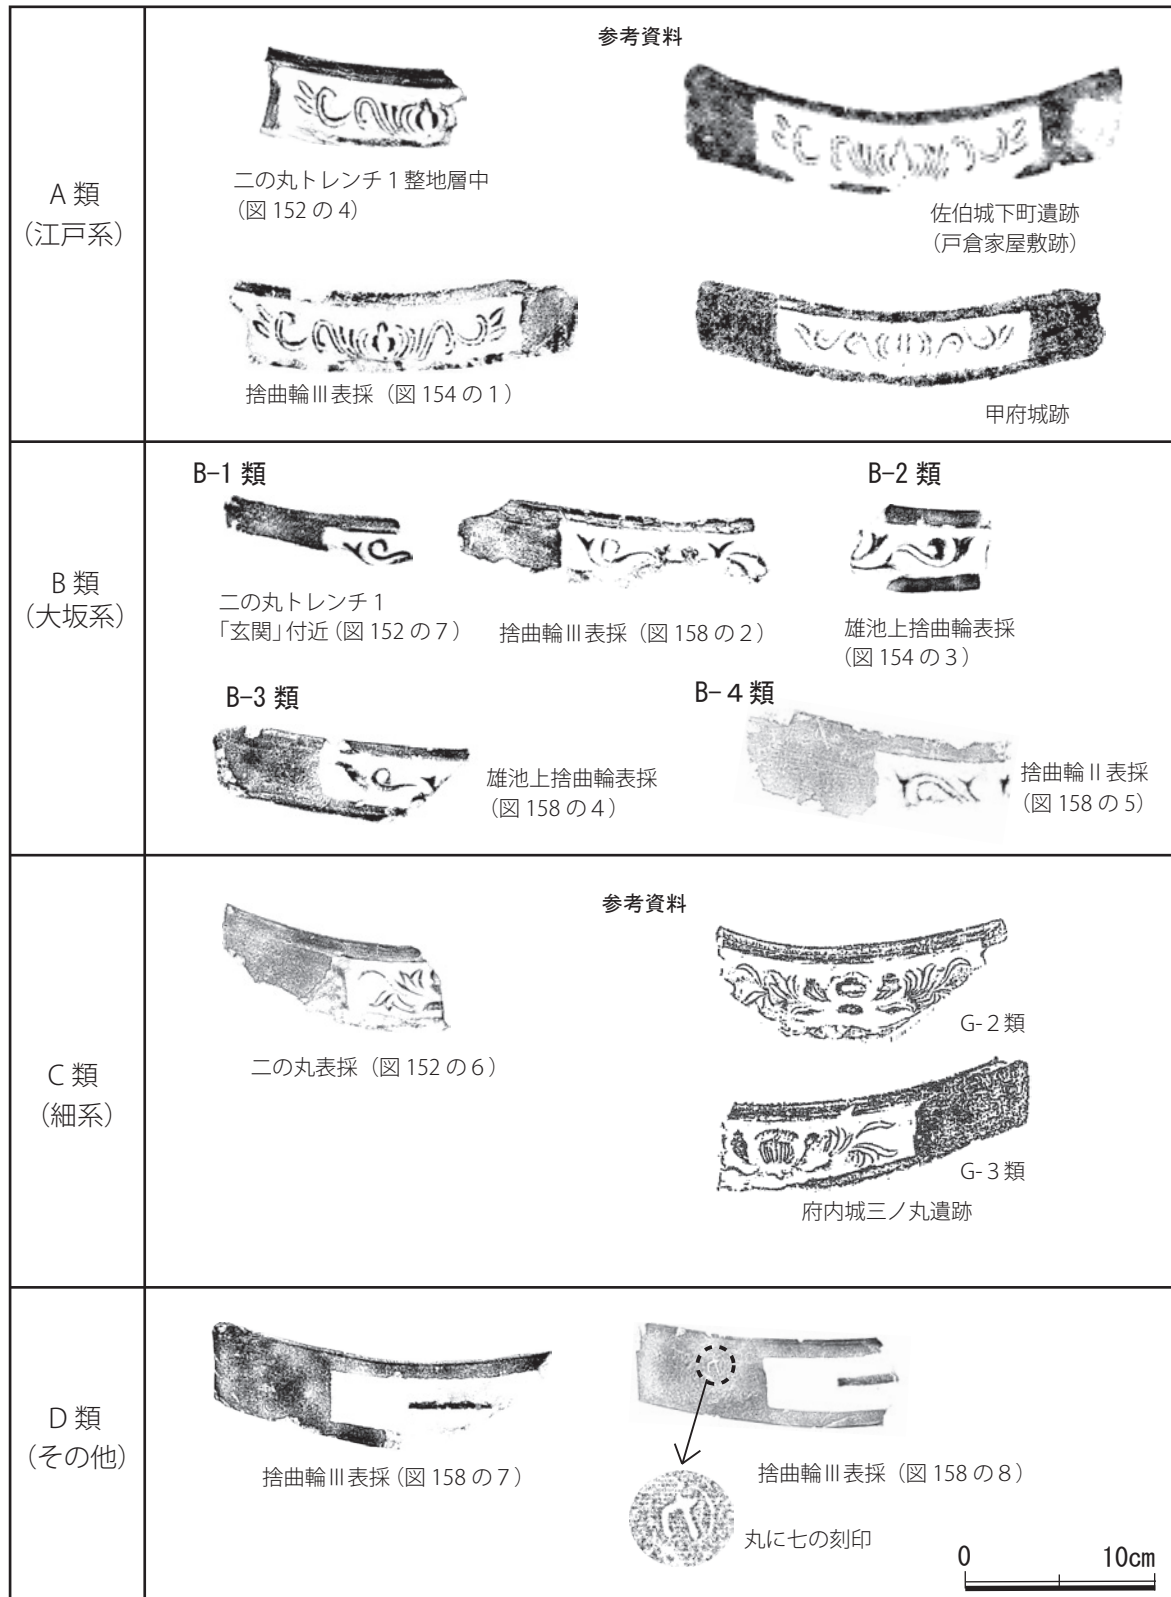
図159 軒平瓦分類 (S=1/4)

軒平瓦は文様から A～D 類の 4 つのパターンに大別できる (図 159)。

他遺跡出土資料の分類・編年等により、古い順番から A 類→B 類→C 類と製造時期の変遷が推測できる。

中心に頭が小さい 8 の字を中心飾りにもつ均整唐草文軒平瓦である。図 152 の 4・5、図 158 の 1 が該当する。同じタイプは、佐伯城下町 (保田家屋敷跡・天祐館跡) でも見つかっている (佐伯市教委 1998・2016)。A 類は江戸式軒瓦といわれ江戸の佐伯藩毛利家以外の大名屋敷跡や甲府城跡 (山梨県) でも出土事例がある (山梨県埋蔵文化財センター 2010)。先行研究によると江戸での瓦製造は 1640 年代以降であることから (山崎 2014)、A 類の時期は 17 世紀中葉～18 世紀初頭と考えられる。

橘を中心飾りにもつ均整唐草文軒平瓦である。

B 類の瓦では、文様端部である第 2 唐草の形状から 4 種に細分することができた。
