田野神団地宅地造成地内 埋蔵文化財包蔵地確認調査報告書

須坂市教育委員会

田野神団地宅地造成地内埋蔵文化財包蔵地確認調査報告書

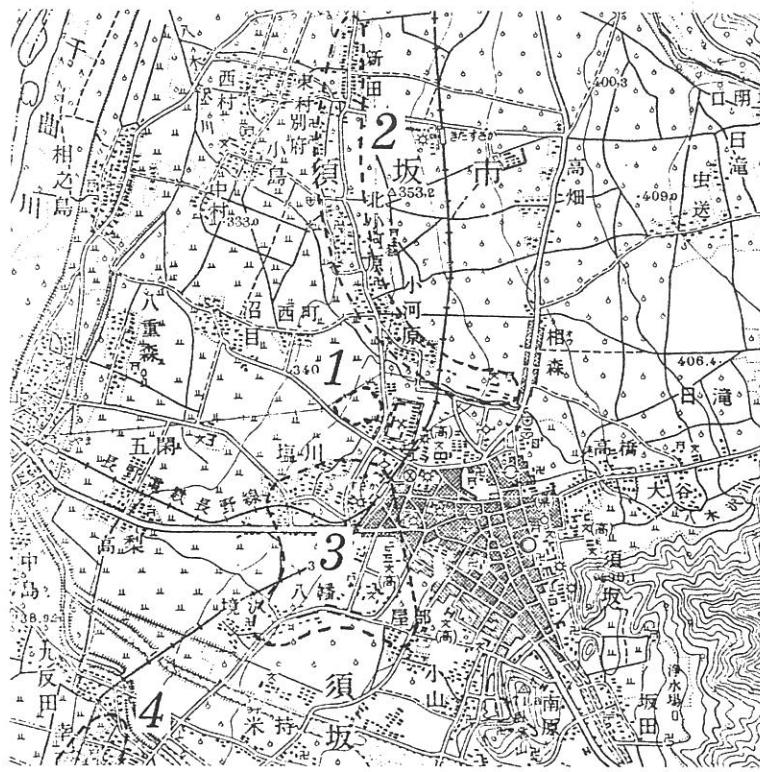
第1図 地形及び周辺遺跡 (1 : 50,000)

高山村から流出する松川及び八木沢川による扇状地と、東地区から流れ出る百々川及び鮎川による扇状地によって形成された須坂扇状地は、典型的な大規模複合扇状地形を呈している。このような扇状地は善光寺平東縁のいわゆる河東地域（千曲川の東側）に発達しており、そこには積石塚と呼ばれている小古墳が多数群在している。これらの古墳は今から約1400年ほど前に築造されたものが多く、いわゆる小規模な終末期群集墳である。このような小古墳でもそれを造るには多大な労力を要するのであって、しかも1,000基を超す古墳が築造されているとなれば、まさに善光寺平は相当な財力を有していたと考えなければならない。かつてそうした古墳は、のちの時代になって牧場經營が行われたことと結びつけて、大和朝廷の命により牧場經營を行った帰化人によって築造されたものであるという説が発表され、今でもそうした説が大勢を占めている。しかし仮に古墳時代においても牧場經營が行われたとしても1,000有余を超す古墳を造るほどの帰化人がこの地方に造りこまれたと考えることはできない。またそれほど大きな牧場があちこちにあったと考えることもできないのである。このように考えれば、やはり善光寺平が相当な穀倉地帯であり、その財力を背景にして大古墳群が築造されたと考える方が妥当のように思われるのである。そして石を積み上げて造ったのは扇状地という特性から多量に石があり、遠くから土を運ぶよりも付近の石を集めた方が労力が少なくて済んだためと考えたいのである。

善光寺平でもっとも大きなこの須坂扇状地にも多数の古墳が散在している。その中で比較的まとまっているのは県史跡鎧塚古墳を含む鮎川流域古墳群であり、かつては50基以上あったものと思われる。しかし現在は30数基に減ってしまった。この他には坂田山麓や日滝原にも散在しており、須坂市内における古墳総数は100基に近い数が知られている。このように多数の古墳を築いた人々はどこに住んでいたのであろうか。現在の集落付近には当時の遺跡が点々と散在しているが、それらはいずれも小規模なものである。古墳を造るほどの財力と労力をもった集落はやはり水田地帯を目の前にした扇端部にあったのである。すなわち新田・小河原・塩川・幸高・井上を結ぶ線上はまさに古代の大集落群であり、そこにはいくつもの湧水が点々と分布し、目の前には千曲川によって形成された大きな湿地帯をひかえているのである。つまりこれが古代の穀倉地帯、大集落、そして古墳築造へつながるものと考えられるのである。

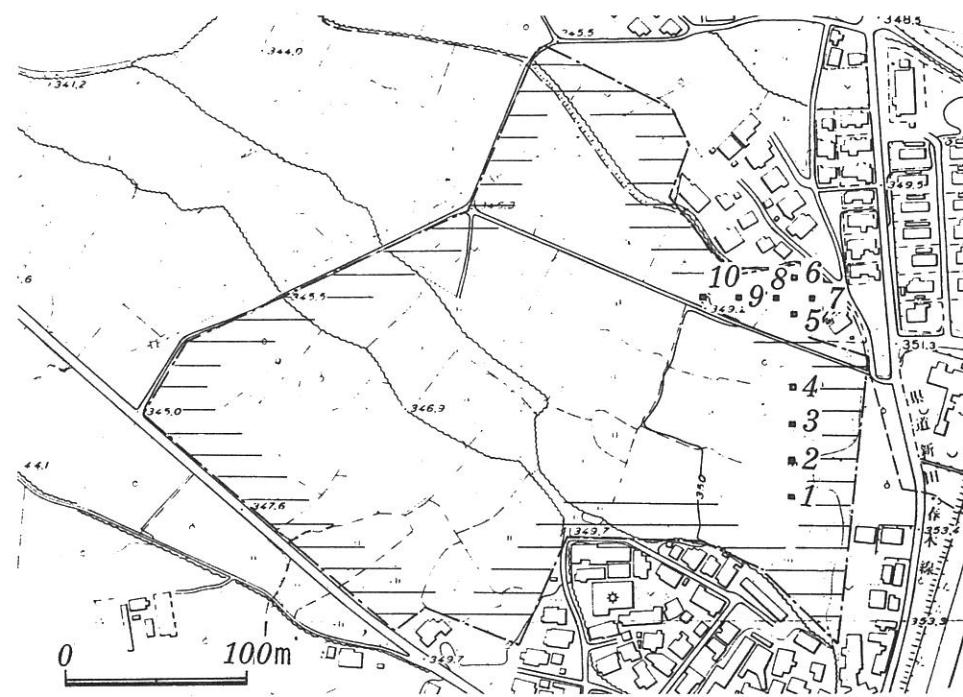
第2図 調査地点及び宅地造成区域図

昭和54年8月21日(火)より調査をはじめる。宅地造成予定地北東隅に中心点をおき、とりあえず南北に6ヶ所、東西に4ヶ所の調査地点を設ける。まずそれぞれの地点の草刈りを行ったが、買収が済んでから1年近くも経過しているため草の密林になっていた。丈は皆2m以上にも伸びているため草刈りも難行。

続いて10ヶ所の調査地点にそれぞれ2m四方のます目を組み、図のように番号をつけた。第1地

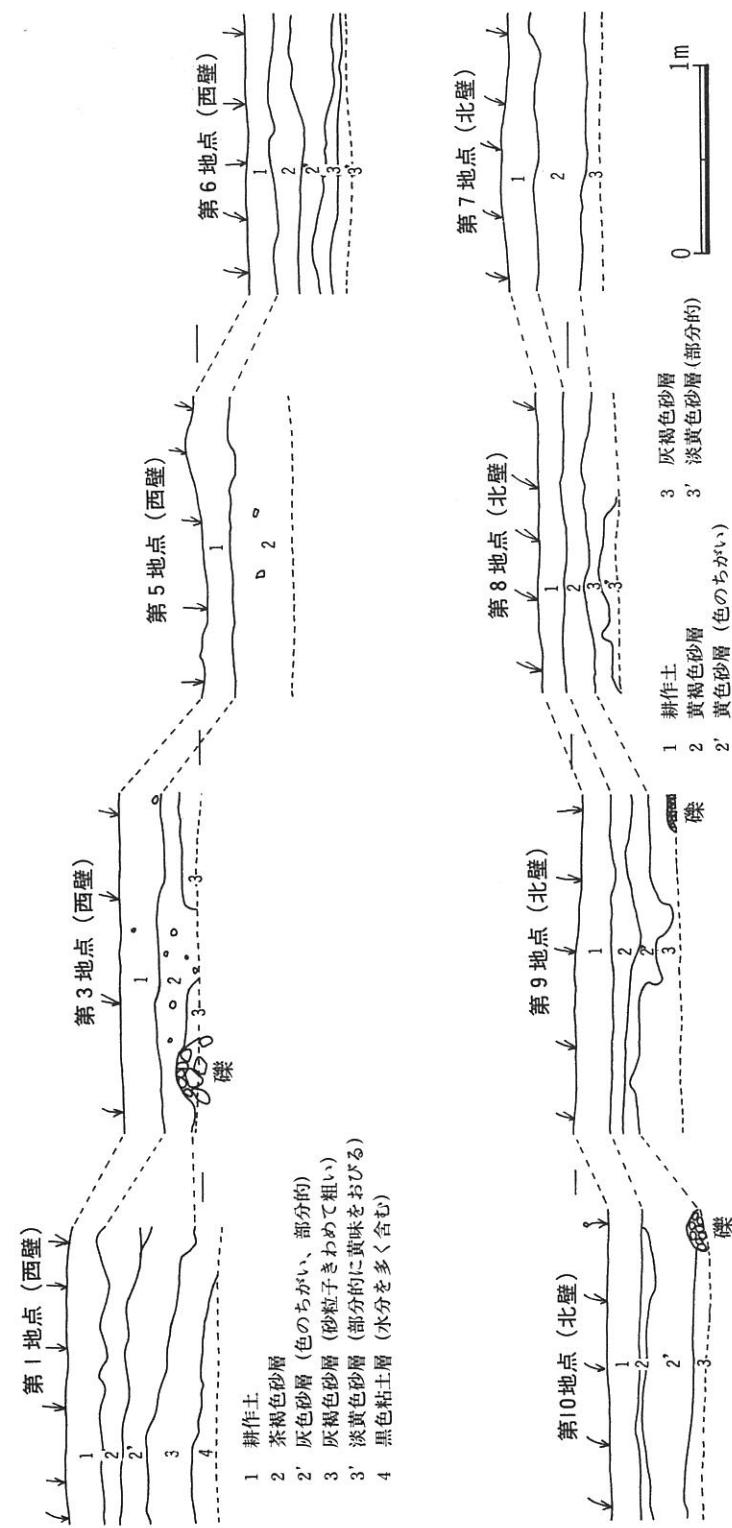
第3図 調査地点土層図 (1 : 40)

80cmほど掘り下げた。砂の層は約70cmあったが、表土を含めて4層に分けられた。しかし全体的には灰色っぽい砂ばかりの層である。これら砂層の下、約70cmからわずかに黒土層が表わされた。非常に水分が多く、河川の増水によって流された土のようであった。またこの黒土層内からわずかに土師器の細片が出土したが、全体的な状況からやはり上方から流されたものようであった。もちろん遺構らしき痕跡はなかった。さらに北側部分からは河原石が多量に表われたが、これも水の作用によって堆積したものであった。

第1地点と同じように砂ばかりであり、堆積状態も同じであったので約60cm掘り下げて終了とする。ここは礫もほとんどなく、もちろん遺物もまったくなかった。

ここは耕作土の部分から礫が多く掘りにくく。さらに掘り下げるにしたがって礫が多くなっていった。表土下約40cmでほとんど石ばかりになってしまったため終了とする。ここでは耕作土内にきわめて新しい焼き物（いわゆる瀬戸物）が少なからず出土した。

耕作土は全体的に硬く掘りにくい。また茶色を呈し、砂はあまり多くない。第2層になるときわめて砂が多くなり、礫も非常に多くなる。

耕作土からきわめてやわらかい砂である。全体的に赤色から黄色を呈している。いくら掘り下げても同じ状態であるため約60cm掘り下げて終了とする。

約60cm掘り下げたがすべて砂の層であった。砂の層は色の変化が激しく幾層にも分けられたが、これらの層位がすべて1回ごとの洪水によって形成されたものとは考えられないため他地点に合わせて分層した。ここからは石の1つも発見されなかった。

ここも約60cm掘り下げたがやはり砂ばかりであった。第2層は黄褐色、第3層は灰褐色を呈している。

約50cm掘り下げる。4層に分けたがすべて砂で、黄褐色から灰褐色を呈している。

約60cm掘り下げたがやはりすべて砂であった。ここは黄褐色砂層がブロック状に入っている部分があったが、水の作用によるものか。また北東隅に小さな河原石がブロック状に入りこんでいた。

約60cm掘り下げた。西壁に第2層から切りこんだ溝状の落ちこみがみられたが自然の作用と思われる。また北壁に小さな河原石がブロック状にあったが自然の作用と考えられる。

最初調査地点を20ヶ所定めて行う予定であったが、調査を始めてみると予想外に状態が悪く、手をつけた10ヶ所のいずれも砂が厚く堆積していた。またわずかに数片の土師器が出土した第1地点の黒土層もかなり乱れており、洪水等によって上から流されてきたものと考えられる。したがって遺構らしきものはまったく発見されず、さらに西へ行くにしたがって低湿地になるために、これ以上調査の範囲を広げても無駄であると判断し、10ヶ所を掘りあげた時点で調査を終了したのである。よって田野神団地造成地内に遺跡は認められないと判断するのである。
