南島原市文化財調査報告書 第4集

原 城 跡 IV

— 平成13～20年度の調査 —
— 過年度調査のまとめ —

長崎県南島原市教育委員会

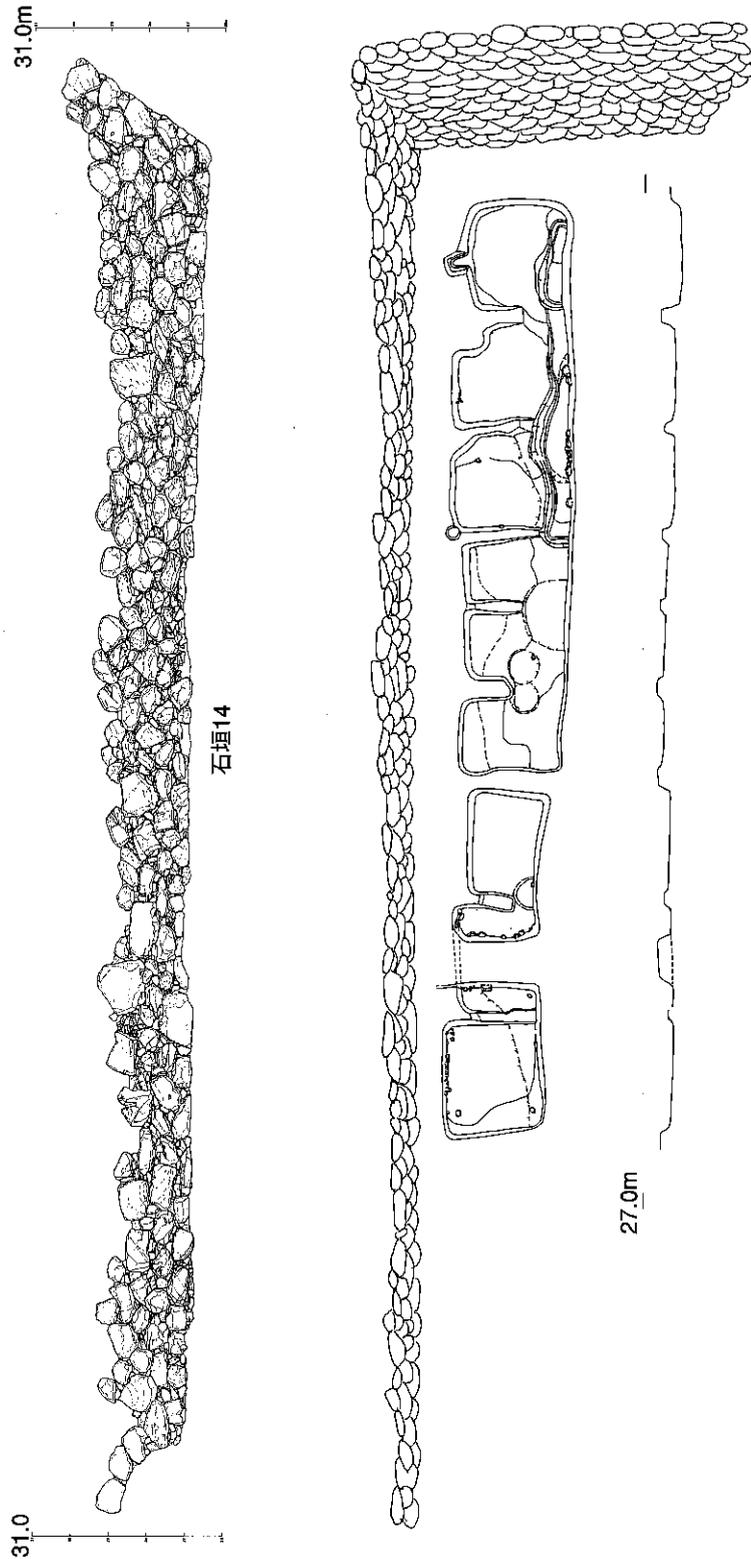
第3図 竪穴建物跡群遺構図

本丸A区西側において、石垣14沿いに検出した竪穴建物跡群は、一辺が約2mから3mを測る方形の竪穴建物跡で、その建物跡が石垣14に沿って南北方向に9区画連なっていた。石垣側には幅約1mの通路と思われる空間が石垣に沿ってあり、西側は畑による耕作などで削平されている。

本丸西側に位置する、破却され埋め込まれていた石垣の前面広場部分から、南北方向の石垣14沿いに方形の竪穴建物跡が9区画連なって検出した。床面は焼けており、中からは多くの陶磁器や瓦、人骨などが出土した。

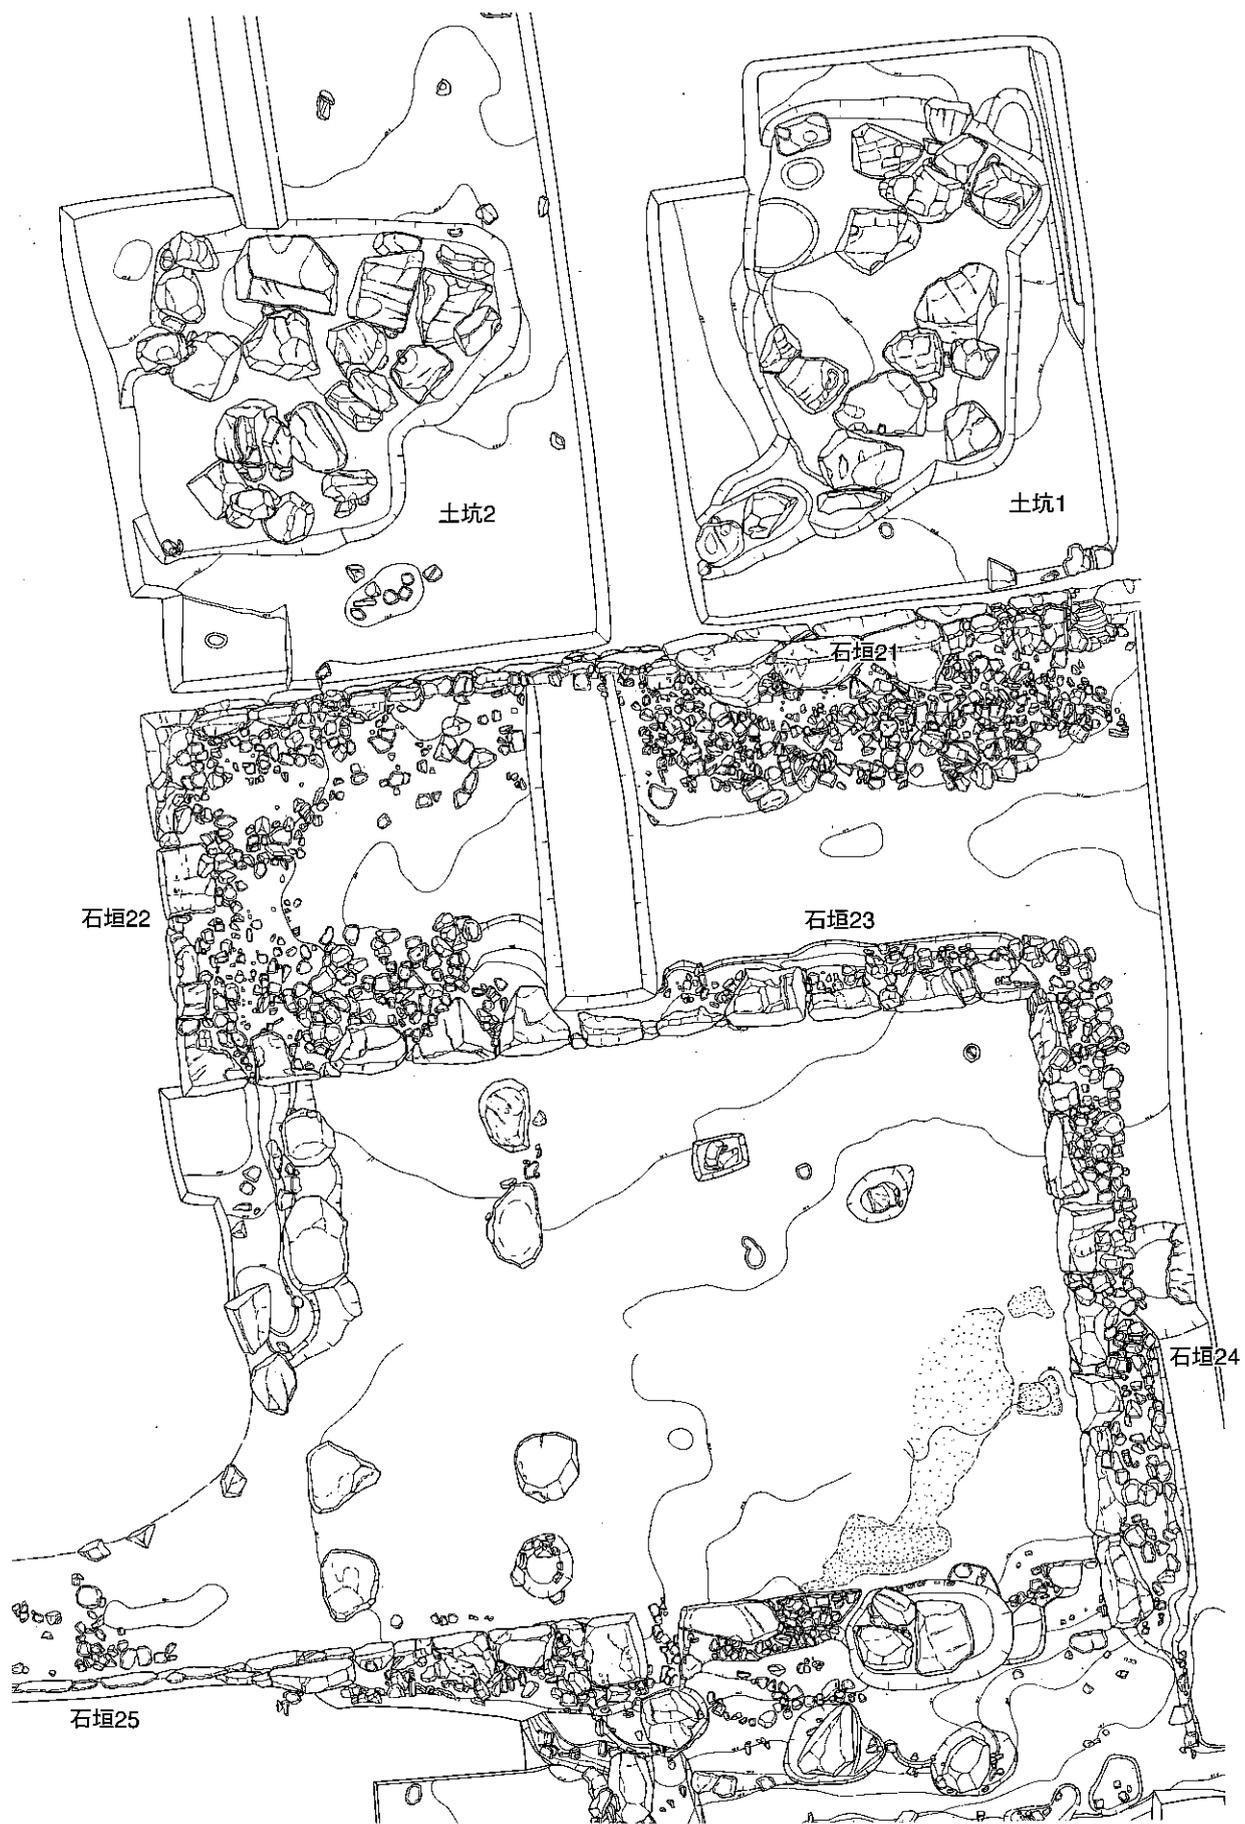
第4图 土坑遺構図

第1土坑は、東西約5m、南北に約4mを測る不整円形で、中に石垣に使用した石材が充填されている。深さ約1mで、陶磁器や瓦、人骨なども出土した。石垣に使用されていたと思われる巨石材18個が入る。巨石については移動及び取り上げも行っていない。土坑は島原の乱後、原城を破却する際に掘り込まれた穴であると思われる。

検出した土坑は2ヵ所あり、整理上東側の土坑を第1、西側の土坑を第2と付した。第1土坑は、東西約5m、南北に約4mを測る不整円形で、中に石垣に使用した石材が充填されている。第2土坑は、南北に約5m、東西に4mを測る不整長方形の土坑で、中に石垣に使用した石材が充填されている。土坑は島原の乱後、原城を破却する際に掘り込まれた穴であると思われる。

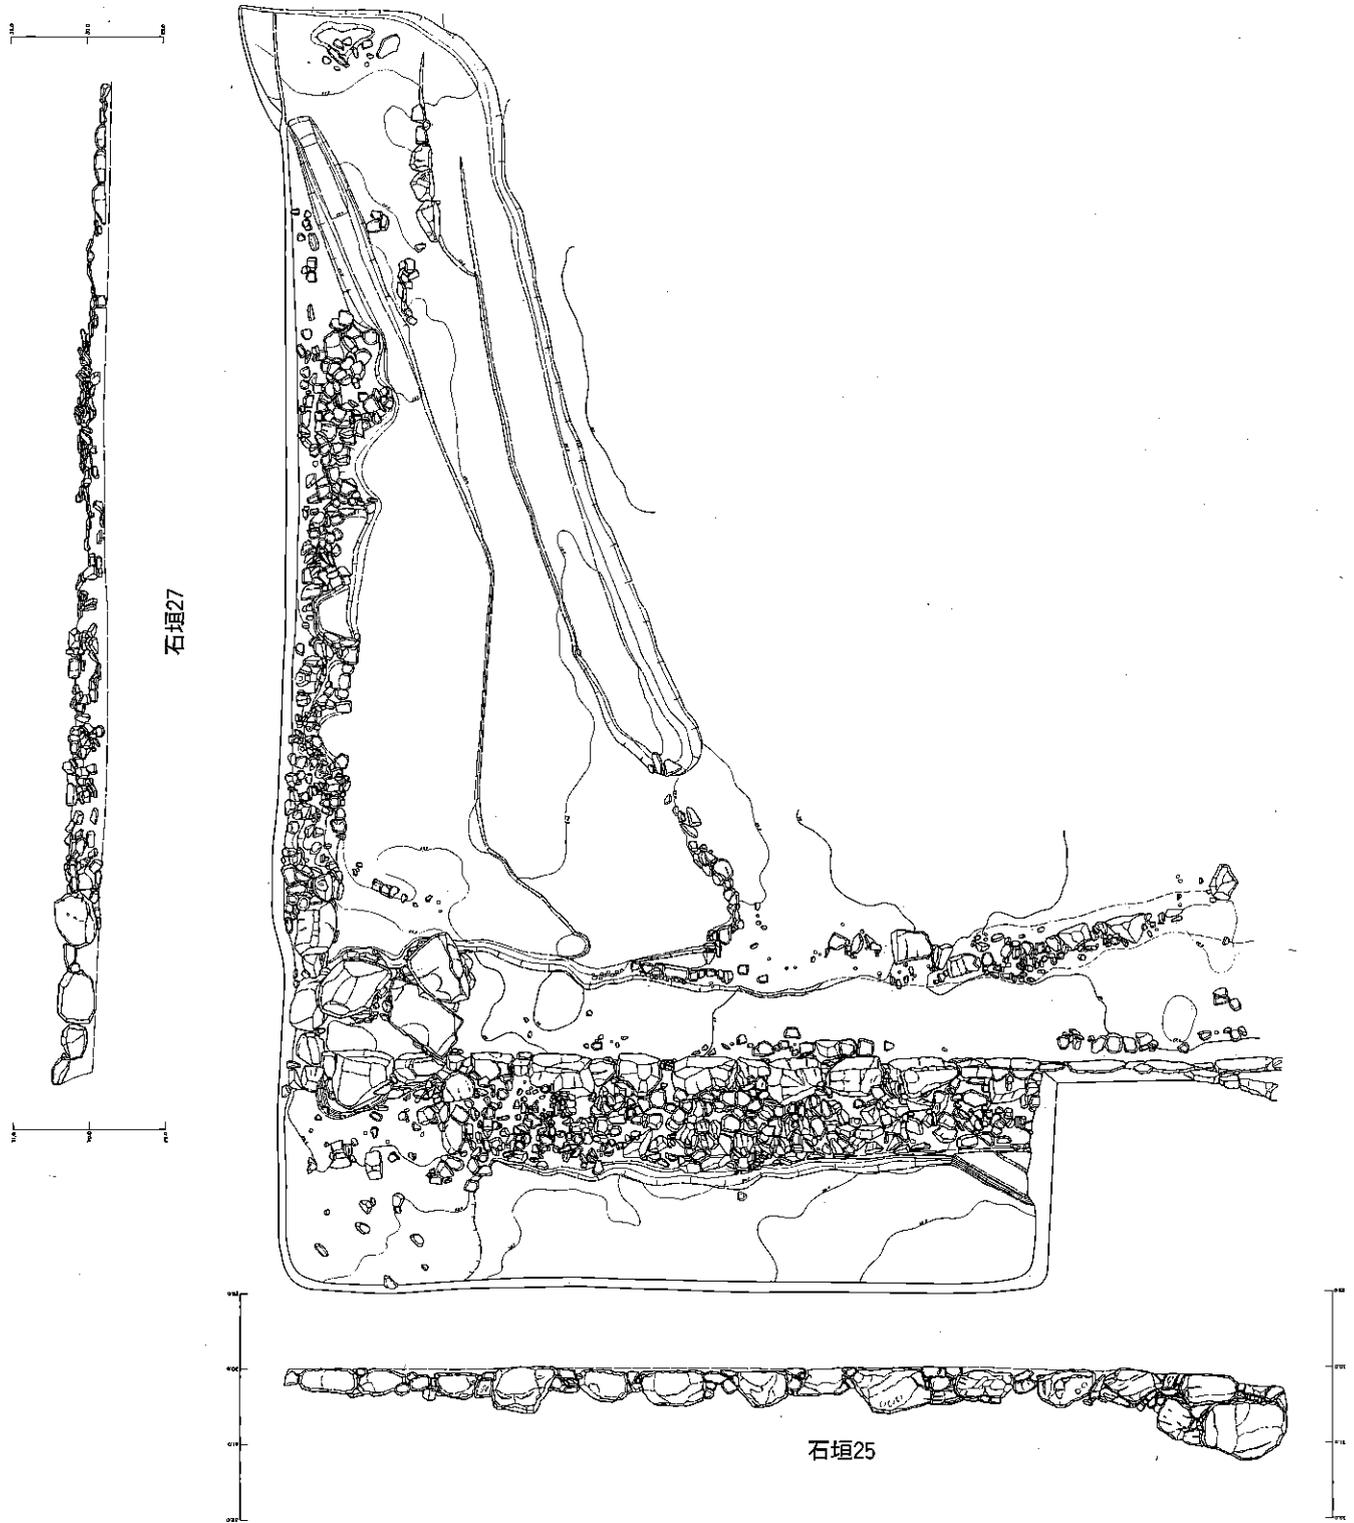
第5図 本丸門遺構図及び石垣25・27立面図

石垣25の内隅部から北側に折れる石垣である。内隅部の基底石のみであり、築石と間石を含め7石しか残存しておらず、残り北側延長部は基底石痕と思われる窪みがある。基底石痕は内隅部より10mまでは確認できたが、それ以降は削平され確認できなかった。石垣の番号を「石垣27」とした。

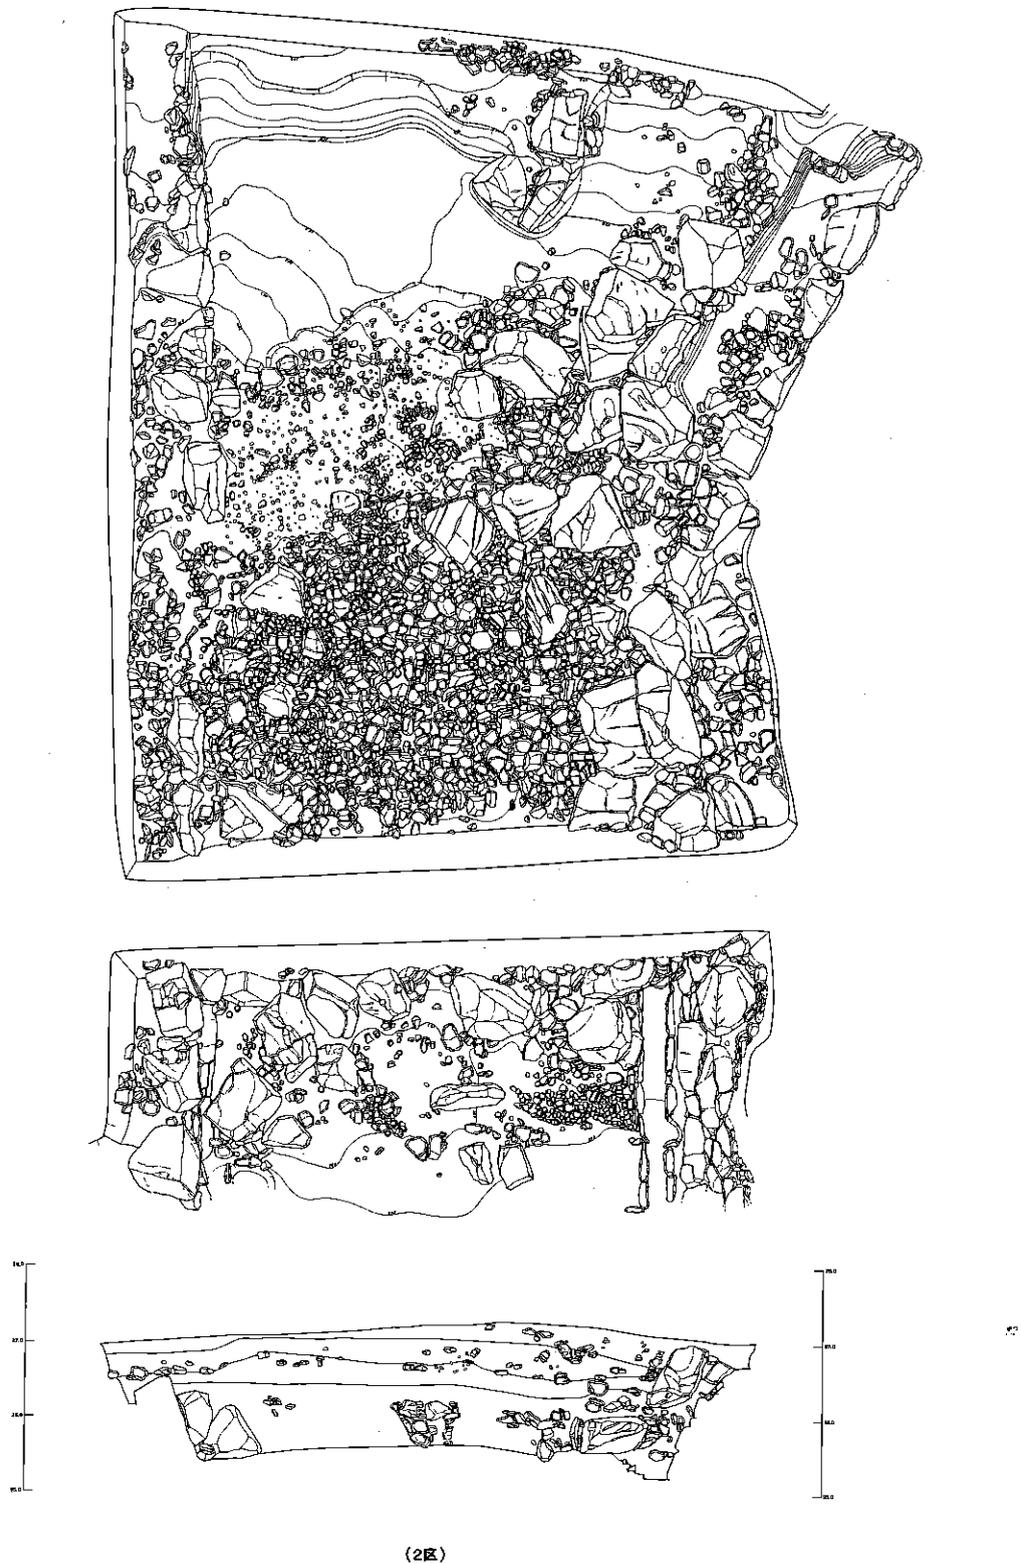
第7図 本丸第二門破却遺構平面及び断面図

検出した遺構は、大柵形虎口の最初の開口部においては、石垣の石材を埋め込んだ破却の状況を検出（第7図）、また、第2折部分では階段遺構や石垣を検出した（第8図）。

階段遺構は、石垣19と石垣26に挟まれた平坦部分から東方向に上がる構造になる。破壊により殆どの踏み石は外されているが、一段目の5石がと二段目の2石の踏石が残る。階段の北側端、石垣19との間に幅約50cmの溝があるが上部分は破壊により不明である。城道としての空間は幅約6m、階段の幅は約4.7m、踏み面は約70cm、蹴上げ高は約20cmである。

水路は、第2門を構成する両側の石垣（石垣19・26）に沿って造られ、両脇に断面が長方形の平たい石材を並べ溝の縁としている。水路の幅は約30cm、東方向に上がる階段に取り付く構造になる。石垣19沿いの水路は、階段に直線的に取り付き、石垣26沿いの水路は、階段手前でいったんL字形に折れる構造になっている。階段の両脇水路は破壊により不明であるが、両脇には水路があったようである。

本丸の北側にある虎口空間帯の第二折れ部分の虎口である。虎口空間を築石と裏込め石の石材と土砂で埋め尽くされた状態で検出した。階段遺構、床面から玉砂利、溝遺構を検出し第2門である可能性が高くなった。階段遺構は、石垣19と石垣26に挟まれた平坦部分から東方向に上がる構造になる。破壊により殆どの踏み石は外されているが、一段目の5石がと二段目の2石の踏石が残る。階段の北側端、石垣19との間に幅約50cmの溝があるが上部分は破壊により不明である。城道としての空間は幅約6m、階段の幅は約4.7m、踏み面は約70cm、蹴上げ高は約20cmである。水路は、第二門を構成する両石垣に沿って造られ、両脇に断面が長方形の平たい石材を並べ溝の縁としている。

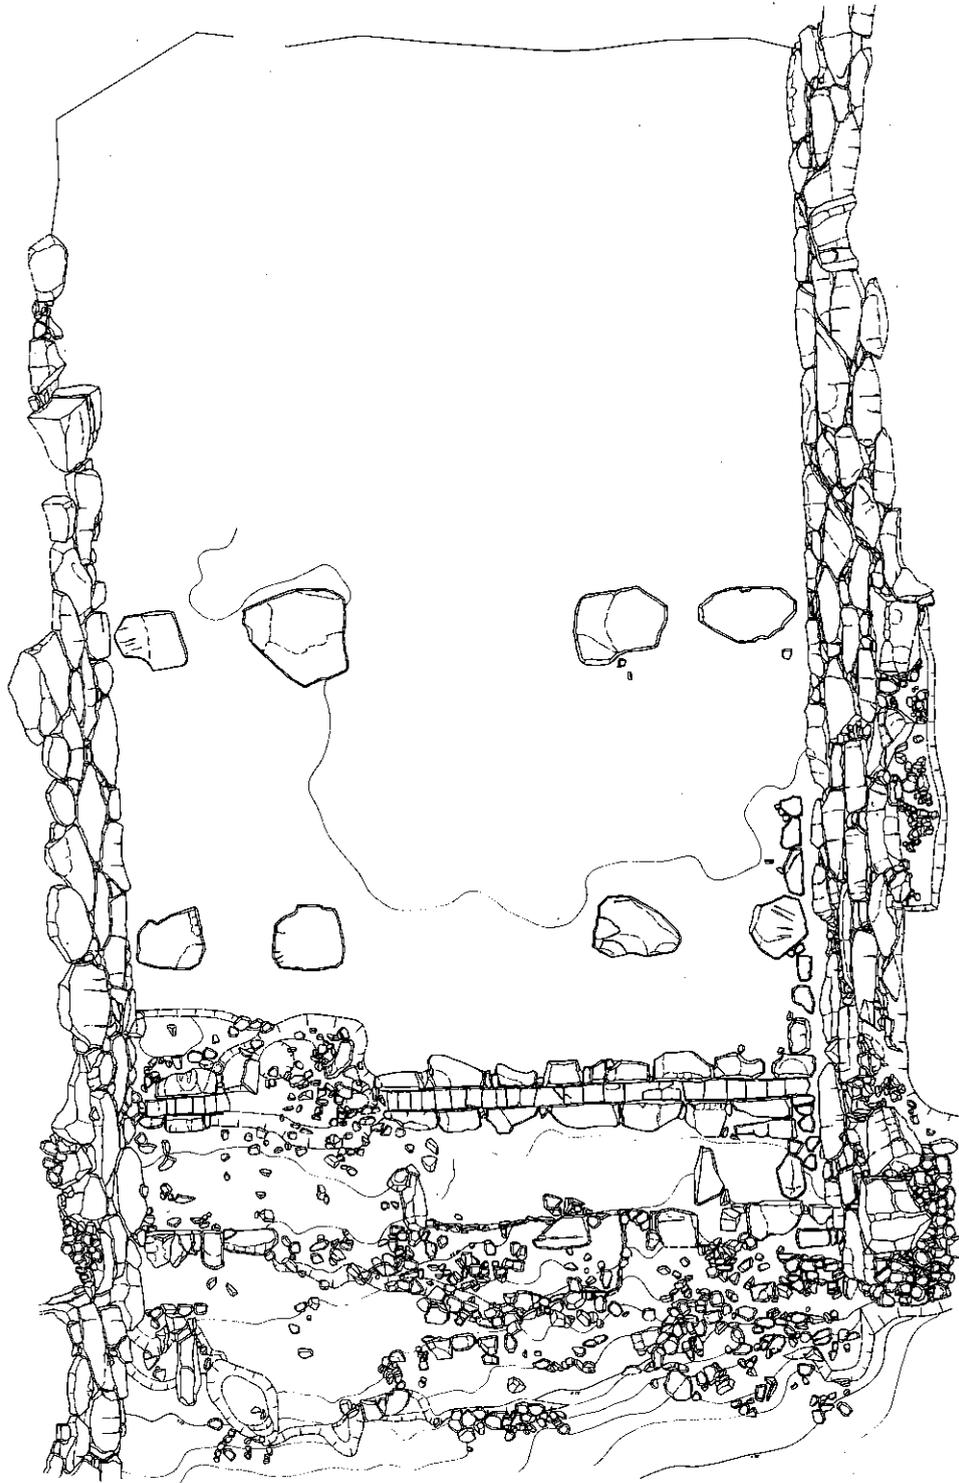
第8図 本丸正門遺構平面図

正面礎石列から7.5m内部に入り、西に向かって上る階段を検出した。破壊により殆どの踏み石は外されているが、一段目の6石が残る。二階目以降については破壊されスロープ状になる。階段の幅は南北に約9m、踏み面は約1m、蹴上げ高は約30cmである。

正面礎石列から約6m内部に入り階段遺構の前面で、南北に横断する水路を検出した。水路の長さは南北に約9mを測り、水路北側に溜枅状の掘り込みがある。側壁には石材を用い、底部には平瓦を

敷いている。水路始点は門を構成する石垣10側からで、底面は北側に向かって傾斜している。水路の幅は約30cm、深さは石垣10側で17cm、溜め枡状土坑側で約25cmを測り、8cmの傾斜である。北側の石垣28から南側に向かって傾斜する水路の幅は約30cm、深さは石垣側で約18cm、溜め枡状土坑側で約23cmを測り、5cmの傾斜である。

正面礎石列から7.5m内部に入り、西に向かって上る階段を検出した。破壊により殆どの踏み石は外されているが、一段目の6石が残る。二段目以降については破壊されスロープ状になる。階段の幅は南北に約9m、踏み面は約1m、蹴上げ高は約30cmである。建築物としての門を想定すると、東に門の開口部を向ける立ち位置になる。

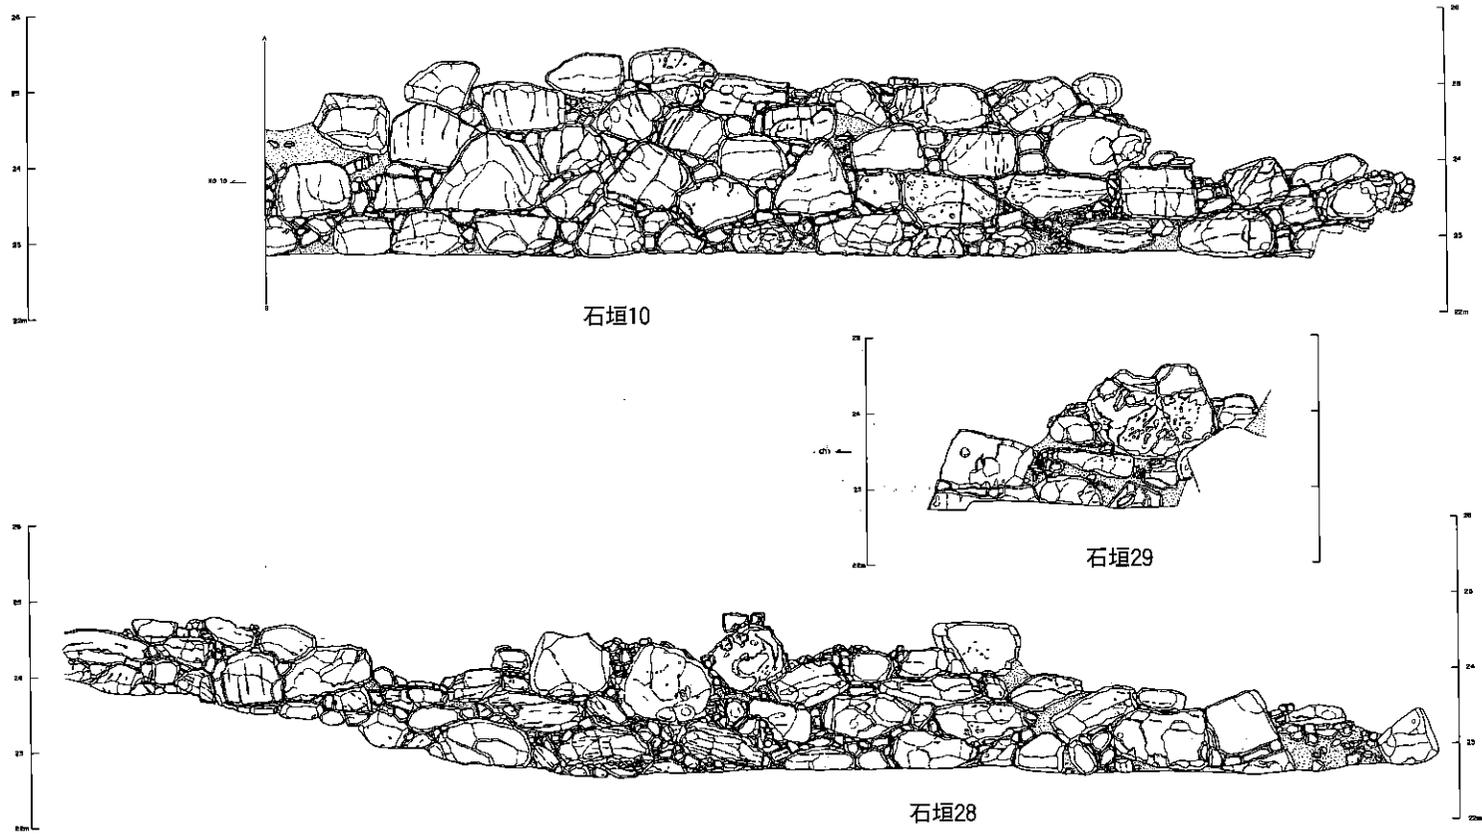
第10図 原城本丸石垣10・28・29立面図

本丸正門を構成する石垣で、二の丸から見ると正面に見える長い石垣である。石垣は東西に並び、東側は既存の石垣10として存在していたが、西部は本丸正門の破却に伴い埋め込まれた石垣であった。検出した石垣の西端は、石垣20との隅角部となっており、大部分が破壊され角石は基底石を含め2石が残るだけで、上部の算木積み状況は不明である。天端部分は完全に壊されており、築城当時の石垣の高さは不明である。

本丸正門の、外柵形を構成する内部空間の石垣である。石垣は東西に並び、東端は隅角部である。門の空間には礎石もあることから、門に伴う建築物と関連する石垣である。築石のほとんどが玄武岩で構成されており、割面をもたない自然石である。隅角部は、大部分が破壊され角石は基底石を含め2石が残るだけで、上部の算木積み状況は不明である。天端部分も完全に壊されており、築城当時の石垣の高さは不明である。石垣の番号を「石垣28」とした。

本丸正門の、外柵形を構成する石垣の隅角部を検出した。石垣の北側半分は未堀であるが、南北方向に並んでいるのが確認できる。隅角部は、大部分が破壊され角石は基底石を含め2石が残るだけで、上部の算木積み状況は不明である。天端部分は完全に壊されており、築城当時の石垣の高さは不明である。石垣の東面、城内では特に正面性の強い場所で限定的に使用される「意匠」重視の石積み様式である「鏡積み」石垣を検出した。石材は高さ約120cm、幅約170cmの巨石を使用している。石垣の番号を「石垣29」とした。

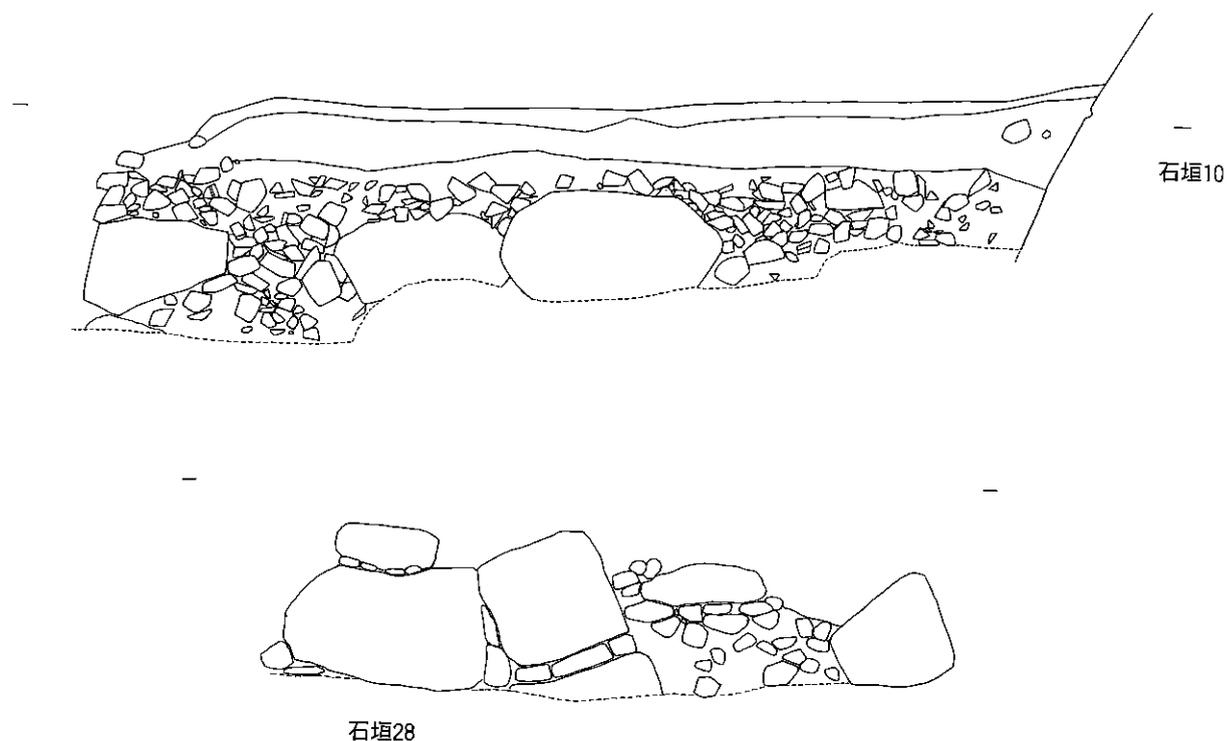
第11図 破却石垣堆積状況図

本丸正門前に広がる空間で、二の丸から本丸地区に入った最初の空間である。調査は、本丸正門前広場の施設遺構確認の調査である。特に昨年検出した石垣29の前面と石垣10の前面の調査では、石垣前の破却状況も確認できた。壊した石垣の築石を引きずり出し、石垣と平行に並べた状況を確認した。石垣と築石の間はある程度の空間があり、たくさんの石材や土砂が充填されていた。その石を境に石材が存在しないことから、これらの為は、石垣破壊の時に、裏込め石や土砂などの堆積物の崩れを防止するための作業と思われる、原城特有な破却の状況である。

また、石垣29の隅角部の間石に使用されている宝篋印塔の塔身を確認した。塔身は複輝石安産岩である。

石垣10の前面にある犬走り状のテラスに使用されている石積石である。この空間は、発掘調査の結果、石垣10の破却の際に壊した石垣の築石を、石垣前面に平行して並べた様な状態であった。石垣と築石の間はある程度の空間があり、たくさんの石材や土砂が充填されていた。その石を境に石材が存在しないことから、裏込め石や土砂などの堆積物の崩れを防止するための石積と思われる。

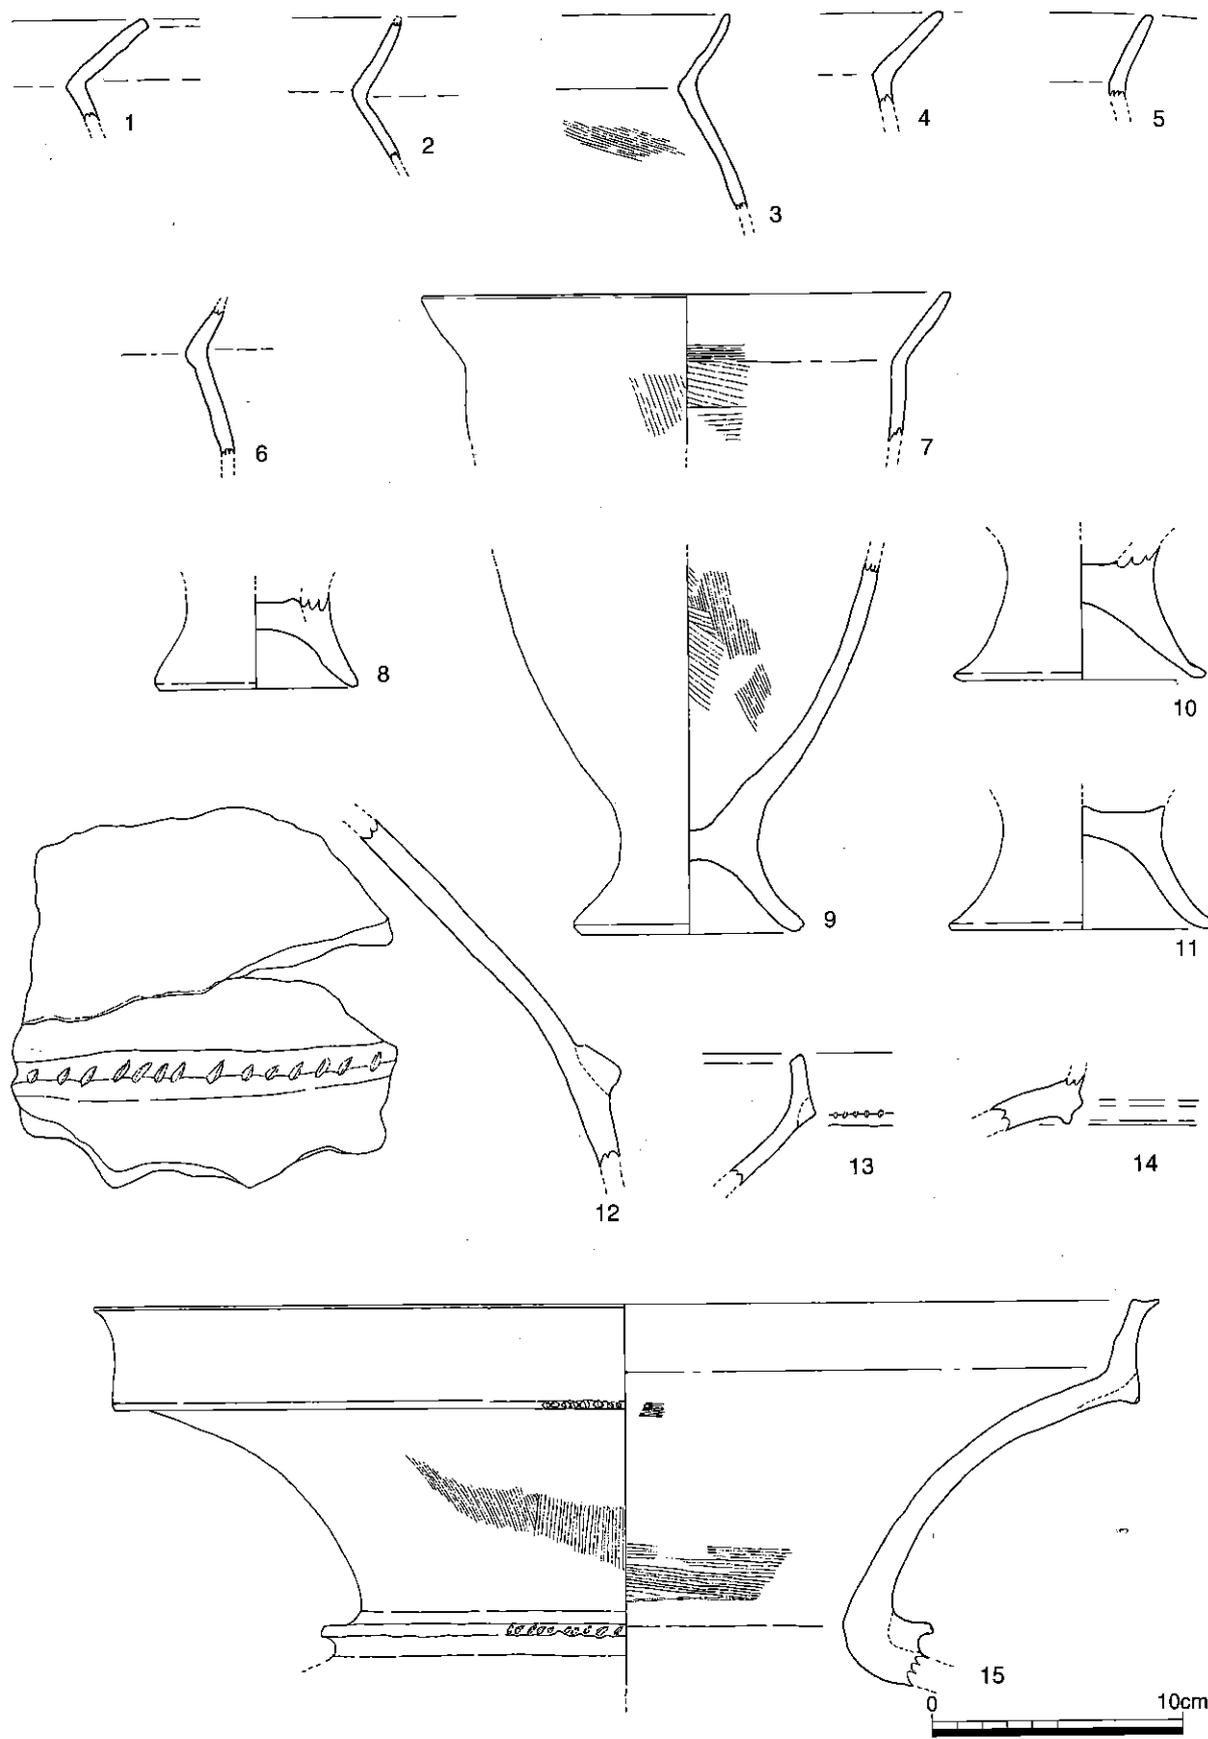
第15図 出土遺物（土器類）①（S=1/3）

1～12は甕形土器である。1～7は口縁部付近の破片であり、いずれも「く」の字状を呈する。全体的に口縁の立ち上がりが高く、体部の張りが弱い為、頸部の屈曲は緩やかなものとなっている。口縁の形状は直線的なもの(1・4・5)と、やや内湾気味のもの(2・3・6・7)がみられる。8～11は台付甕の脚台ないし体部から脚台にかけての資料である。8は脚台が短めであり、弱く外反して開く。9～11は外反の度合いが強く、開きも大きい。12は大型品の肩部片である。外面には断面三角形の突帯を巡らせ、頂部には工具による斜位の刻みが施される。

19・20は瓦質土器である。19は火鉢の口縁であり、外面には花状の印文が施されている。20は短頸壺状の形態を呈するものである。体部外面においては斜位の列点文が巡らされ、その上位には同じ列点文を横位に組み合わせた文様が施される。21は土師器の杯底部である。磨滅が著しいが、底面には糸切り痕が残る。22は把手状土製品である。

さてTP1出土の弥生土器は、少ないながらも器種のセットが揃っており大型破片も含んでいた。海浜に接した台地という原城跡の立地は、生活にも適したと考えられ、また資料そのものが別の地域から流れ込んだとも考えにくい。そうした点を考慮するならば、少なくとも「原台地」の土地利用が弥生時代後期終末頃には開始されていた可能性が高いと言えよう。

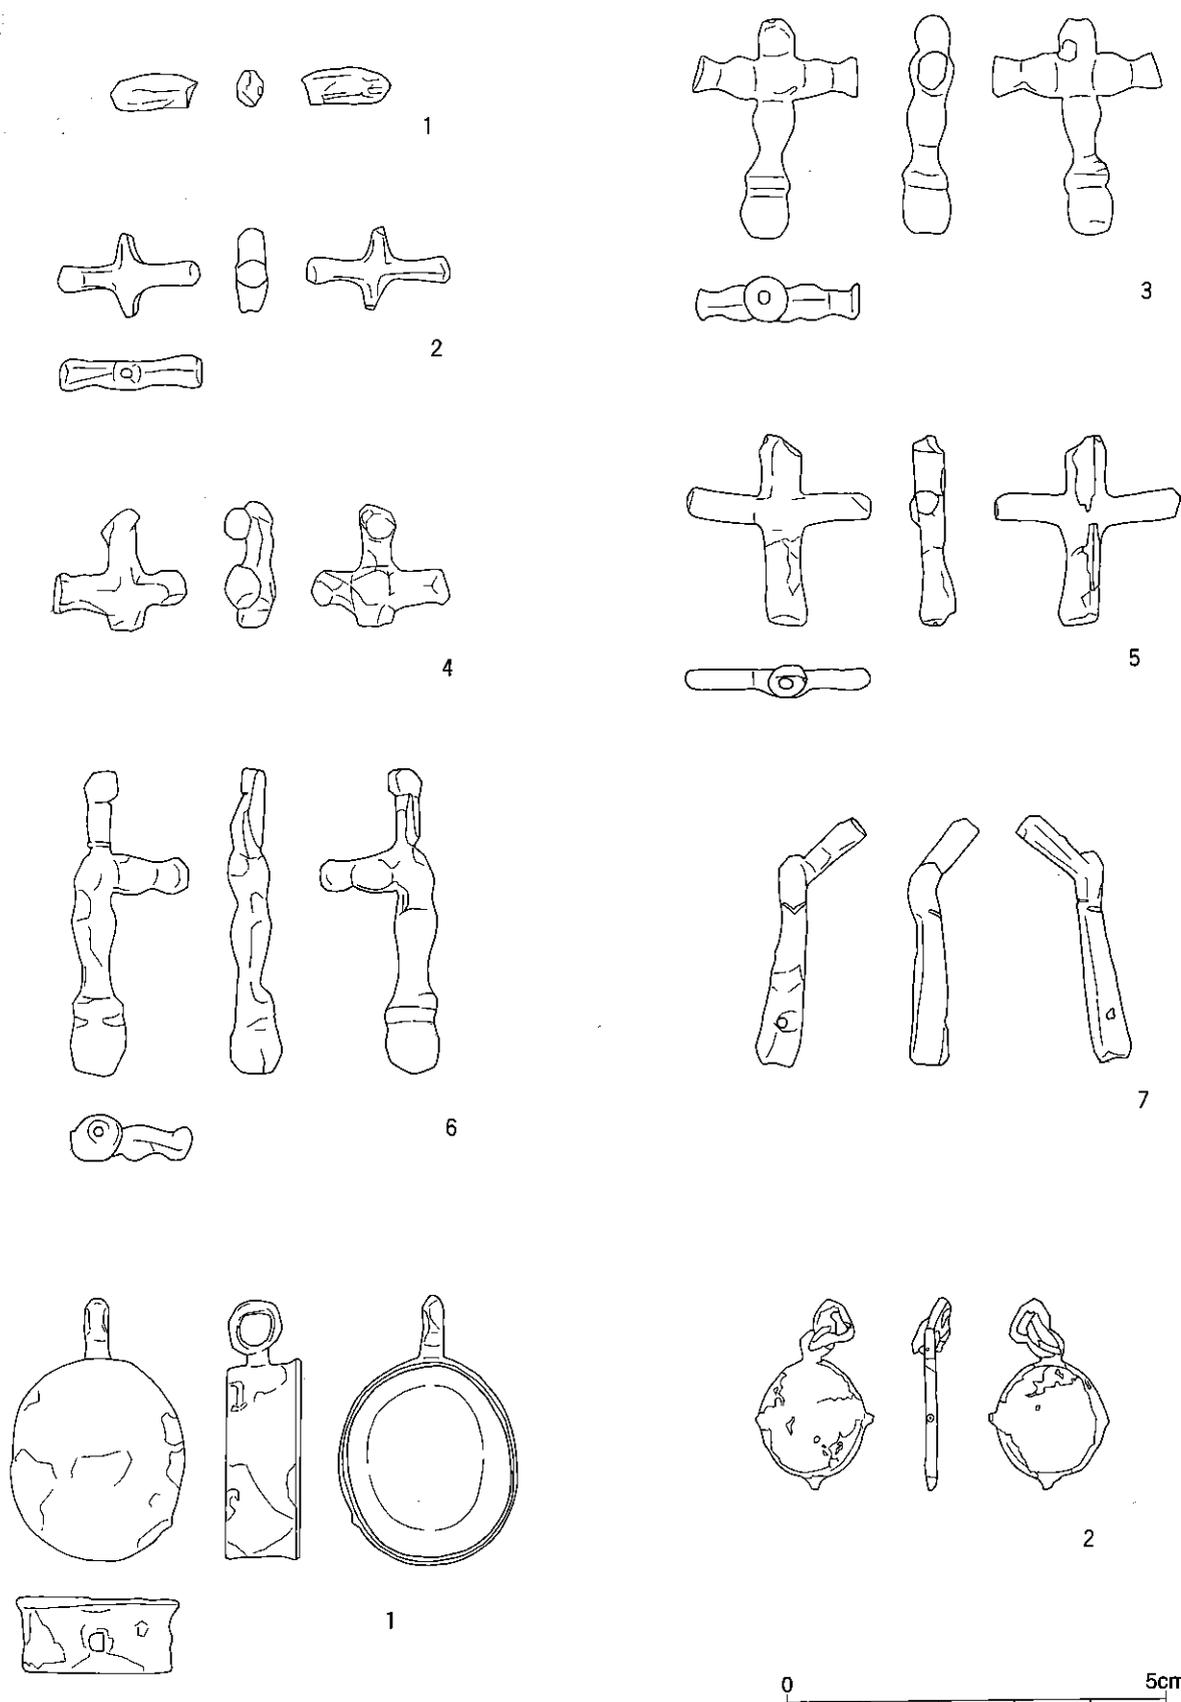
第37図 出土遺物 (十字架/メダイ) (S=1/1)

2は、縦軸上下を欠損した横軸部分である。円柱状の縦横軸となり、縦軸は紐を通すためのものか貫通孔が施される。軸は直線的であり、Ⅰ-A類とした。鑄造方法はB類である。

4は、縦軸上部と横軸の一部は折れ曲り、下部は欠損している。縦横軸に膨らみがある木製十字架玉の意匠をもつ。縦軸は貫通孔が施され、横軸の両端は平らに削られている。膨らみを持つ形状からⅡ-A類とした。鑄造方法はB類である。

5は、縦横軸は直線的で、縦軸は中空の筒状のものである。磔刑像は付かない。裏面は縦軸に大きな裂け目があり、これは製造過程である程度生じていたスリットが裂けたものであると思われる。鑄造方法は、板状になったものを丸めて圧着させ、背部で留め合わせる一枚鑄型で鑄造するA類である。

6は、横軸の一部が欠損している。縦横軸に膨らみがある木製十字架玉の意匠をもち、縦軸は貫通孔が施される。縦軸側面に、合せ鑄型（2枚鑄型）で鑄造する際に生じるパーティングラインが認められることから、B類である。

7は、縦軸上部と横軸の一部が下部は欠損している。横軸は円柱状で直線的で、縦軸は角錐状で下部はやや台形状になり、穿孔が施される。磔刑像は付かない。Ⅰ-C類とした。鑄造方法はA類である。

1は、真鍮製で、長径2.10cm、短径1.60cmである。上部穿孔部には、環状部と繋ぐための針金状のものが巻かれている。穿孔部は正面をむき、図柄は腐食が激しいため不明である。

2は、青銅製の箱型メダイで、聖遺物容器である。長径3.50cm、短径2.20cm、幅0.9cmである。上部の鈕は縦向きに付き、底部は径0.3cmの孔あり、何らかの付属品が付くものと思われる。内面や裏面は腐食のため図像は見えないが、X線写真で図柄が僅かに判明できる。図柄は箱内面か裏面のどちらかに描かれているかは分からないが、楕円形の圏線の中に罪票十字架が描かれ、圏線の外側には波状の文様が描かれている。箱形であるため何らかの蓋状のものがあると思われるが出土していない。

- (1) 神田高士氏は、長崎市及び原城から出土した鉛製十字架を実見され、中に合せ鑄型（2枚鑄型）で鑄造する際に生じるパーティンラインが認められる資料あることから、従来考えられていた製法とは明らかに異なる鑄造法で製作されていることに気づかれ、鉛製十字架の鑄造技法をA類1枚型、B類を合せ鑄型の2種類に分類された。
- (2) 宮下雅史「花十字紋考」『西海考古』5号 西海考古同人会 2003

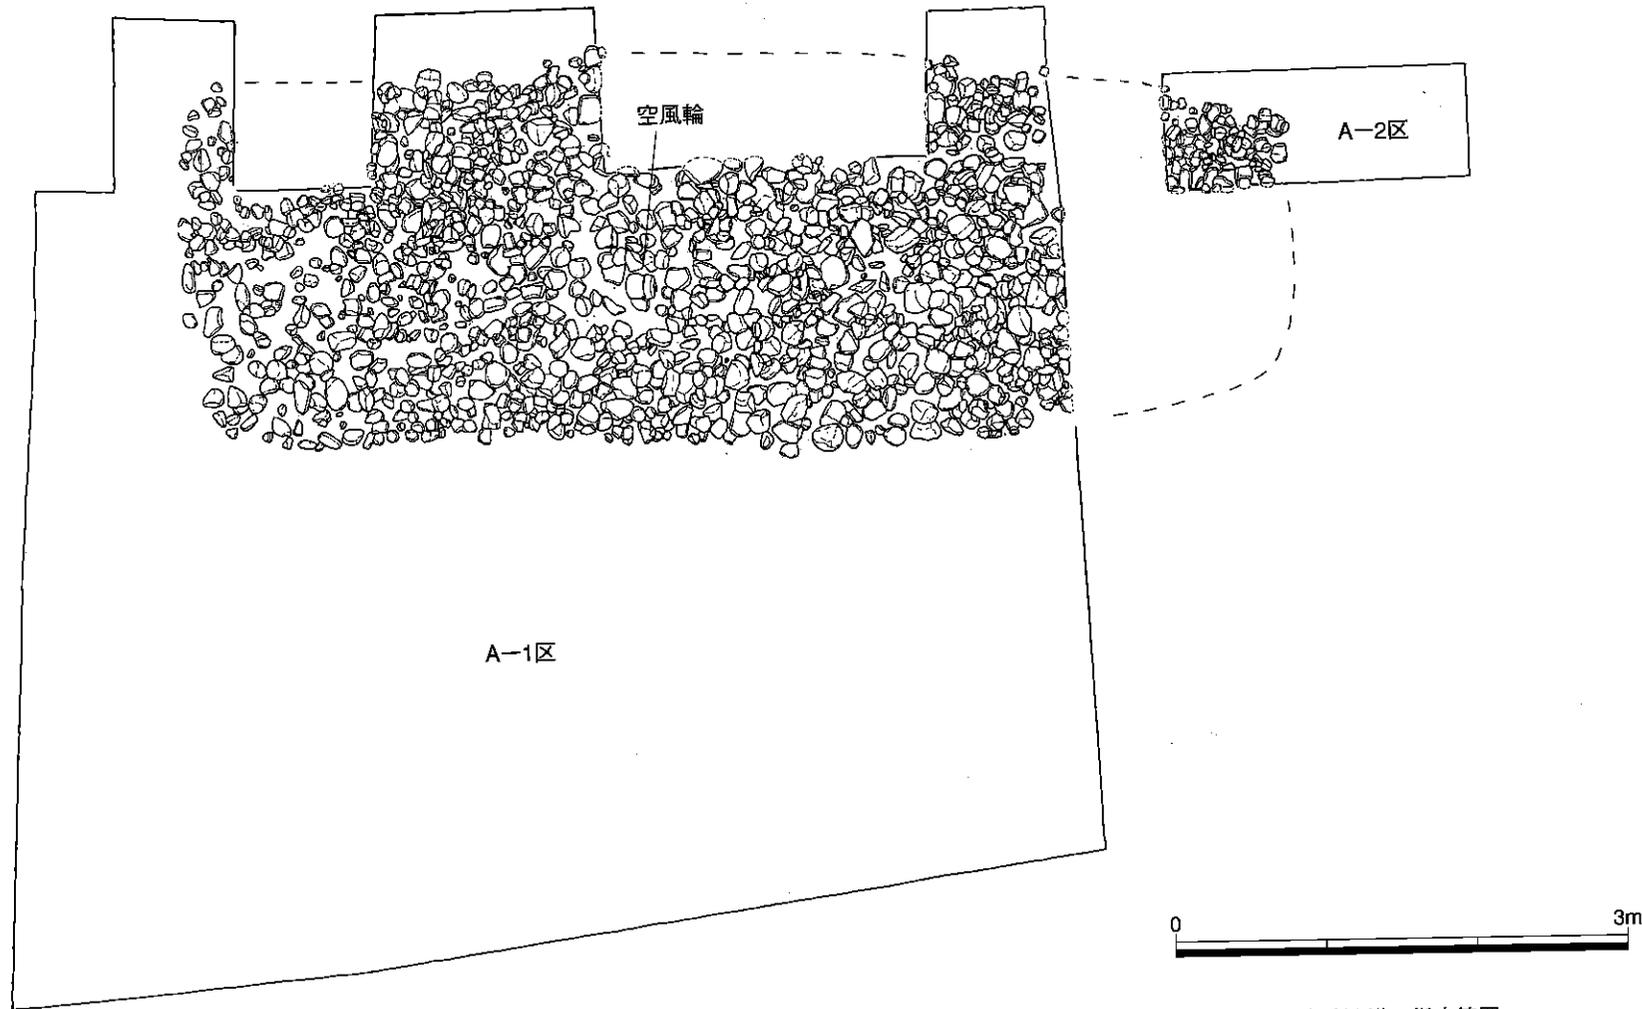
第4図 A-1区・A-2区 集石遺構検出状況 (S=1/50)

遺構の検出作業を進めた結果、A-1区からA-2区の地表より約70cmの深度において、東西約7m×南北約3mの隅丸長方形を呈する集石遺構を検出した(第4図)。部分的な断ち割りを行ったところ、集石は浅い窪地状の地形に収まっており、中央付近がやや盛り上がっているために、断面形はレンズ状に近いものとなる(第6図)。厚さは中央付近の最も厚い部分で約30センチを測る。

※点線は集積遺構の指定範囲

前段で述べたように石畳が「島原の乱」以後に被覆されたという考えに立てば、A-1区からA-2区で検出した集石遺構はⅢe層の直上にあるため、乱以降のものということになる。今後、周辺の調査も踏まえて検証していく必要は当然あるが、可能性としては本丸跡でもみられる破却行為の類を考えており、Ⅲe層の形成からもほとんど時間をおかないものと想定している。つまり城の正面玄関にあたる大手口の戦後処理として、まず泥土によって石畳を覆い尽くすことで通路としての機能を奪い、さらには城内へ侵入した際の最初のコーナー部分に礫を集積することにより、その機能を消し去ったことを幕府軍が表象化したのではないだろうか。この集石遺構が形成されて程なく埋め尽くされたか否かについてははっきりとは判らない。ただ、直上のⅡb層に含まれる遺物には17世紀後半以降のものも散見されるので、しばらくは地表に顕在化する期間があった可能性についても余地を残しておきたい。いずれにしても遺物量があまり多くないので、今後における周辺の調査状況も踏まえて検討

していきたい。集石遺構を形成する礫群であるが、本来ならば石畳の袖にあった石積みの石材であったものと推測する。理由として、集石遺構の礫とA-7区などでみられる崩落した礫とが大体同じようなものであることが先ず挙げられる。またA-4区およびA-5区付においては、A-7区でみられる崩落した石積みの延長上に対応するような地形の高まりは認めうるものの、礫そのものは無くなっているか、または希薄になっているので、この辺りの礫が取り外されたものではないかと考えている。集石遺構上面の中央に置かれていた空風輪については、遺構の性質や配置的にみても意図があつて置かれたような印象を受けるが、類例を知り得ないので断定は避けたい。また、この空風輪が崩落した石積みの石材として用いられていたと仮定するならば、石積みの構築時期を規定する材料ともなるのだが、これについても確証はない。A-1区サブトレンチ1の集石断面に覗いていた骨片は、集石を破却の結果としてみた場合、一揆軍の戦死者のものとして理解すべきであろう。

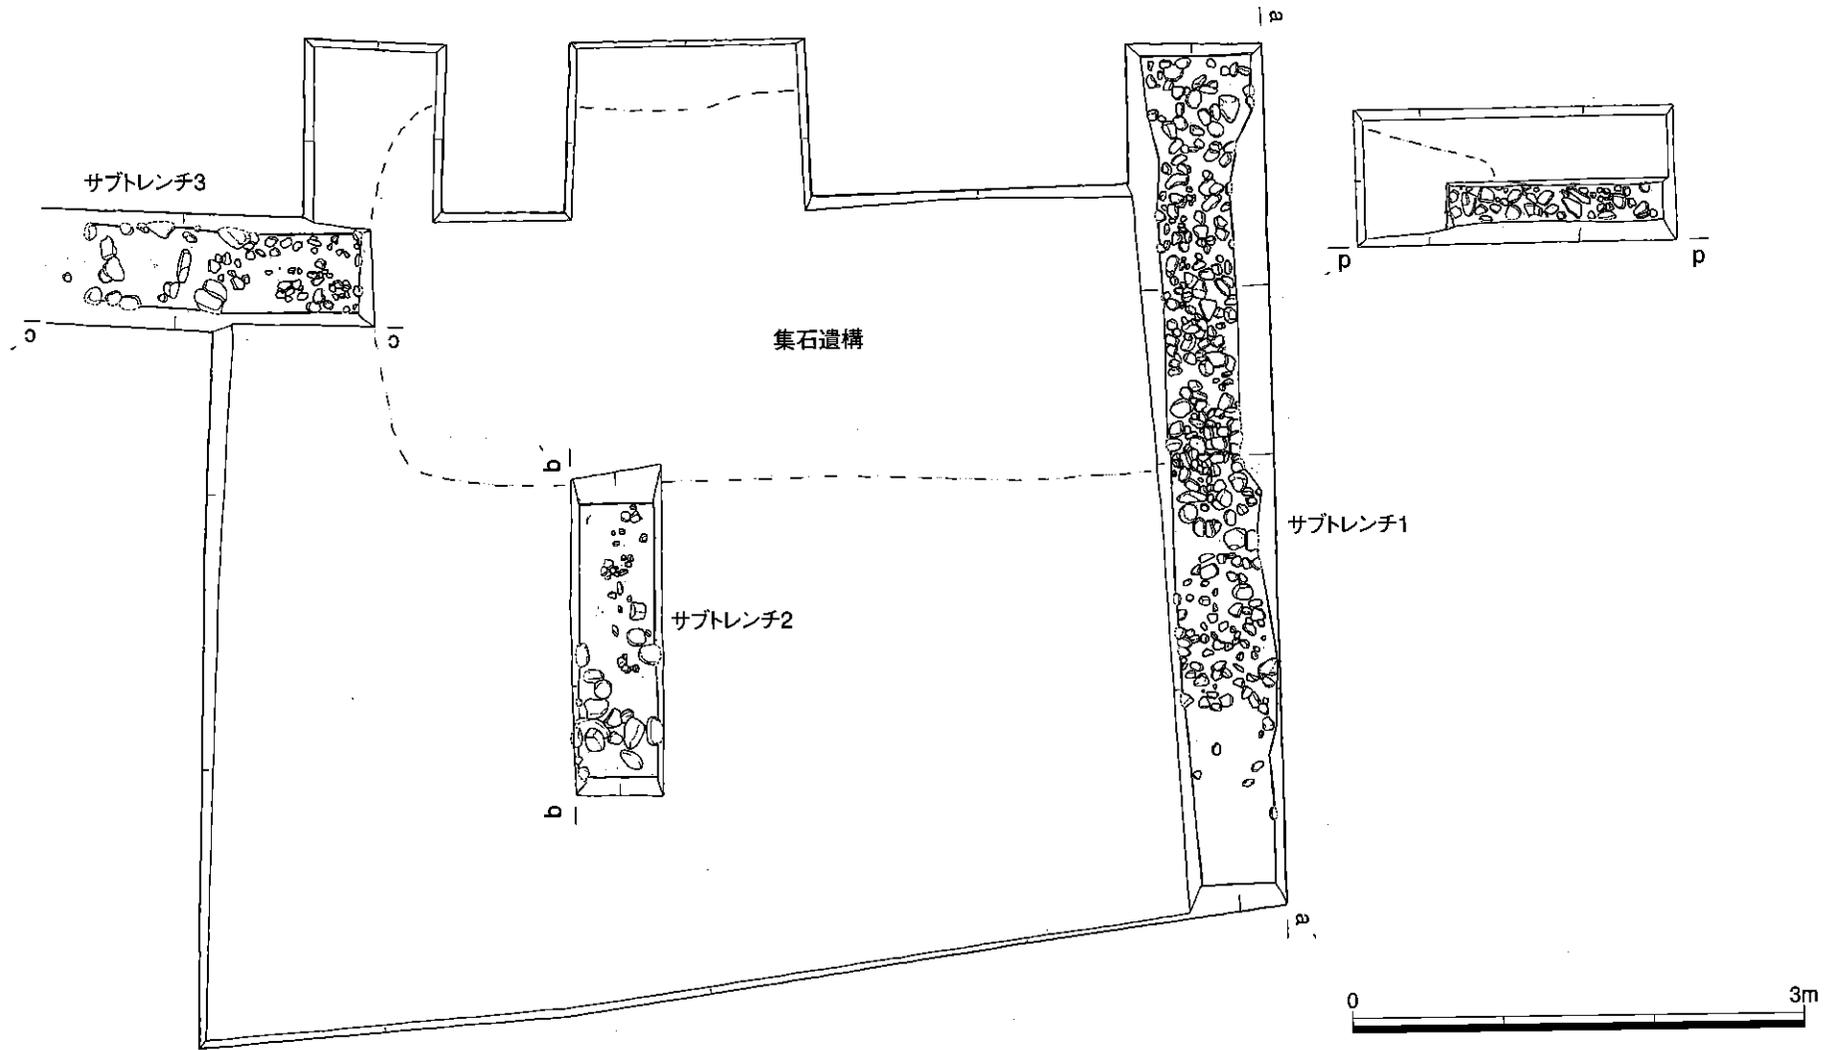
第5図 A-1区・A-2区 集石遺構断割り(石畳検出)状況

集石を構成する石材は20cm前後の不揃いな角礫が多く、切り通し断面にみられた礫とは明らかに様相が異なっていた。礫と礫の間はあまり目詰まりしておらず、空隙が多い。検出当初の段階においては石垣に伴う栗石の可能性も想定し、石垣の根石や抜き取り痕の確認に努めたが、確認するに至らなかった。また集石の断ち割りを行った際に、サブトレンチ1の西側断面では人骨と思しき骨片を確認した(図版38参照)。調査期間との兼ね合いで取り上げは行わず、養生のうえ埋め戻している。集石に伴う遺物として、瓦片、陶器片、石造物の一部などが数点出土しており、内容については次節で述

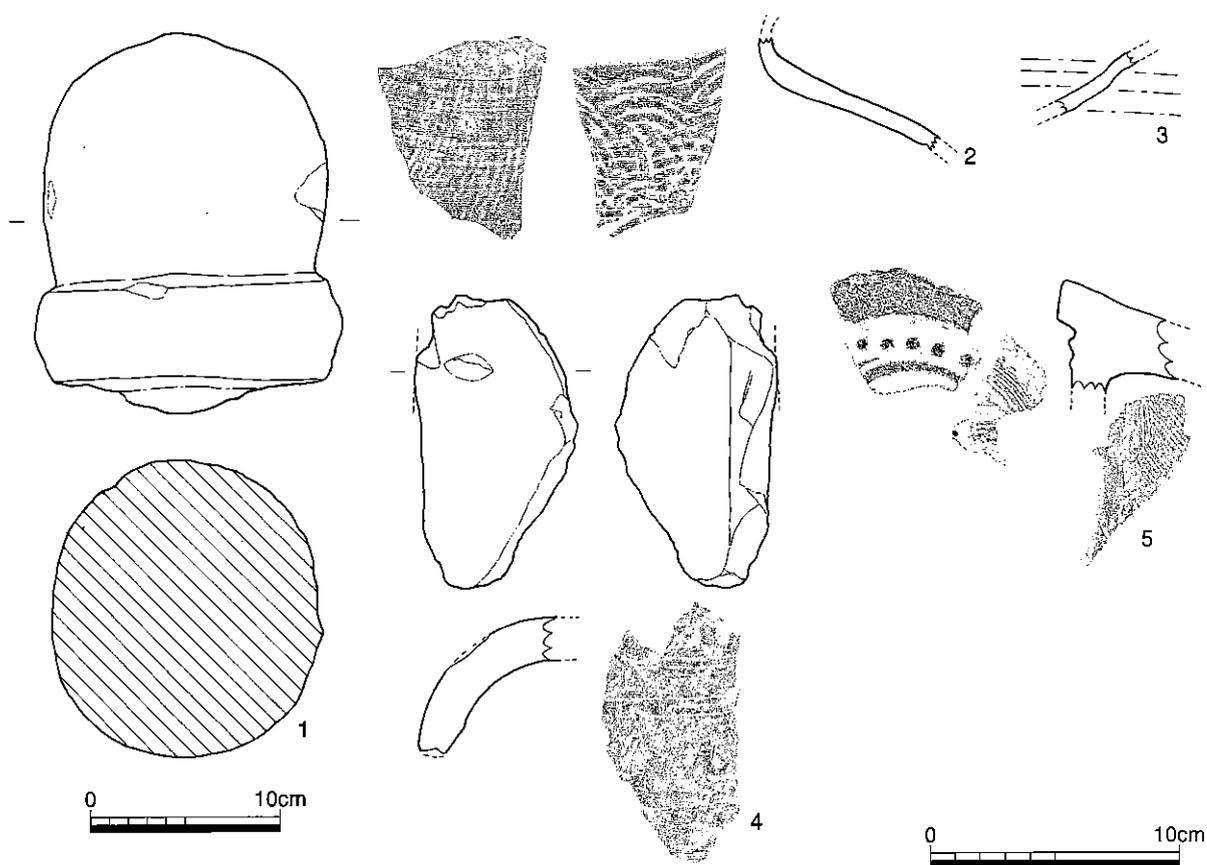
第21図 集石遺構に伴う出土遺物（1：S=1/4 2～5：S=1/3）

1~4は集石遺構の直上において、5はサブトレンチ1における集石の底部分で出土したものである。1は五輪塔の空風輪であり、遺構プランのほぼ中央において横たわった状態で出土した。空輪と風輪の一体化したものであり、底には“ほぞ”が付く。器高は約20cm、空輪部分はやや楕円を呈し径が14~16cm程度となる。石材はデイサイトである。風輪に比べて空輪の方が大きく円頭円柱に近い形状である。空輪から風輪にかけてのくびれは弱い。また、風輪の胴面は垂直気味に切られている。形態的特徴から考えられる製作時期は、16世紀末頃から17世紀の前半となるらしい^(※1)。2は須恵器甕の肩部片である。肩の張りが非常に強い。外面には縦方向の叩きの後に横ナデが施され、内面には同心円文の当て具痕が残る。3は肥前系の陶器皿と考えられる破片である。腰折れ気味に弱く屈曲している。文様等は確認できない。4は丸瓦の側縁部である。内面にはコビキB痕がみられる。5は軒丸瓦である。瓦当文様は右巻きの巴文と珠文によって構成される^(※2)。内面にはコビキA痕がみられ、

また瓦当と丸瓦の接合部には同心円状のカキ目がみられる。

- ※1 この空風輪に関する所見や年代観については、大石一久氏よりご教示を賜った。原城跡本丸正門の石垣にはめ込まれている天正期の馬耳型宝篋印塔と同時期かやや新しいものになるとのことである。
- ※2 巴文の巻き方向については、過去の原城跡の調査報告に準拠した。
- ※3 銃弾の持つ性質上、幕府軍によって撃ち込まれたものと一揆軍によって備えられたものが混在している可能性は高く、その峻別は困難である。ただ何れにしても、銃撃戦が主体であった地点に多く出土するものと予測される。絵図や文書と突合し、原城攻防戦の戦略的側面を子細にみていくうえでは必要な作業であろう。とくに原城跡の調査は限定的な範囲にしか及んでおらず、今後の調査を進めていく際に有用な視点の一つになるのではないかと考えている。
