# 滝山城跡

— 林道（大戸櫛谷線）災害復旧事業に伴う埋蔵文化財調査報告書 —

2007年3月

大洲市教育委員会

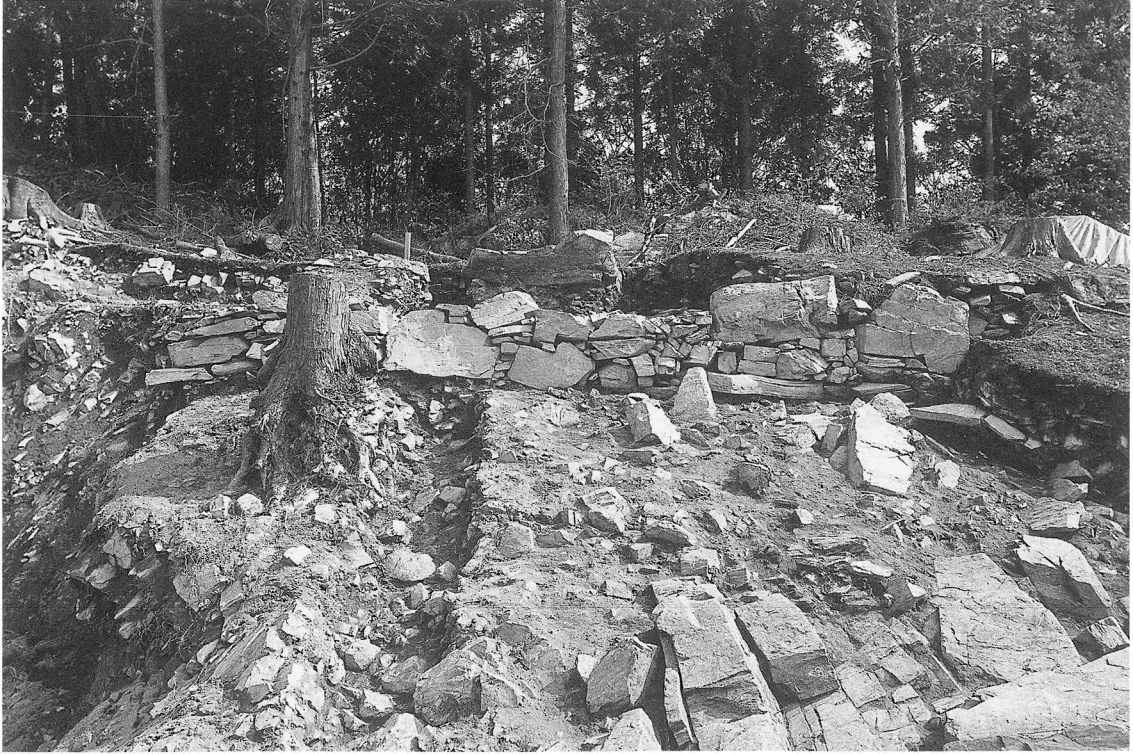
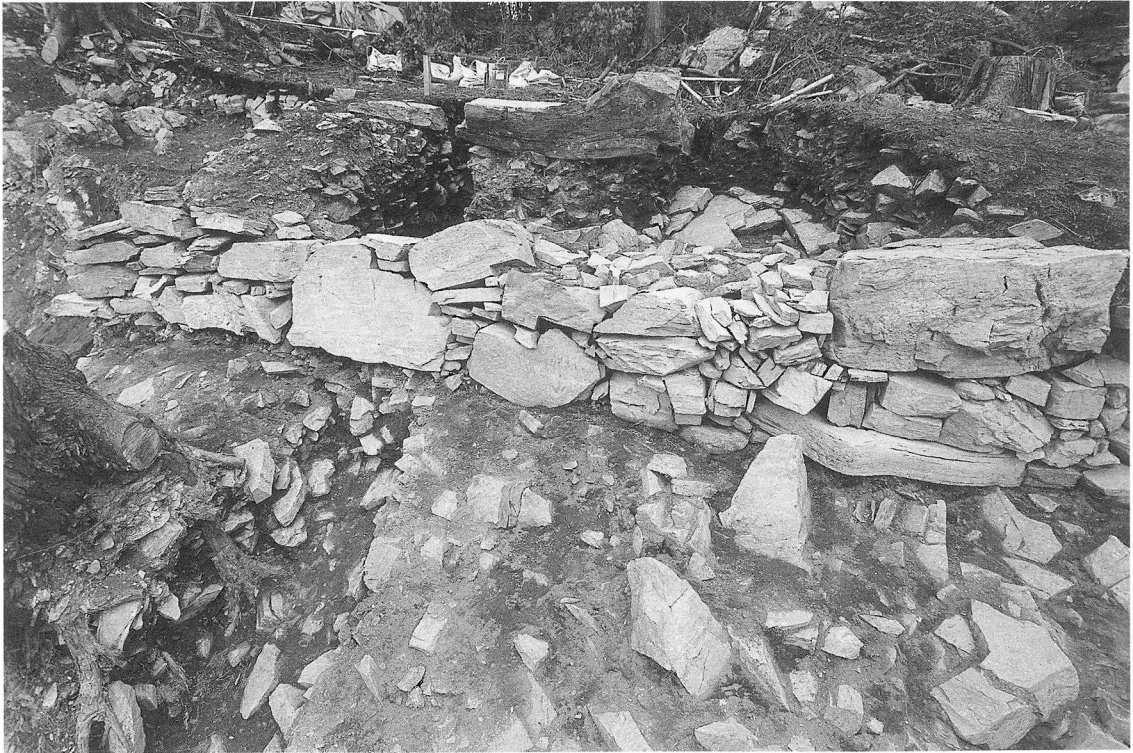
郭5 石積み検出状況（北から）

郭5 石積み検出状況（北西から）

石積みは、東側を土砂崩落により欠落しているが、調査区内で長さ 6.5m分を検出した。高さは現高で最大 80 cmを測り、ほぼ垂直に近く積まれている。積み方は横積みと小口積みを基本としたもので、所々に横幅 50 cm前後の中型石と 1 m近い大型石が配され、その間は細かい石の小口積みで充填されている。石積みの中位には、大型石により部分的に分断されてはいるが一本の横目地が見られることから、上下二段の構築が考えられる。下段は、まず基底石に大型石や中型石の長軸面を前面に向けて据え、その隙間と高さの不足した部分が細かい石の小口積みで充填されている。上段も大型石や中型石の長軸面を前面に向け、その間が小口積みで充填されている。部分的に配された大型石は、広い面を前面に向けて据えられており、面を意識したものであることから鏡石状ともいえる。ただ、立石としたものはなくすべて横積みであり、また、基底石に用いたものもあれば上から押さえ付けるように置かれた不安定なものもあり、その配置に関して規則性は認められない。どちらかといえば石材の採取場所に合わせて配された感が強く、「見せる」ことを意識した通常の鏡石とは性格の異なるものとして考えたほうが良さそうである。(第8図)

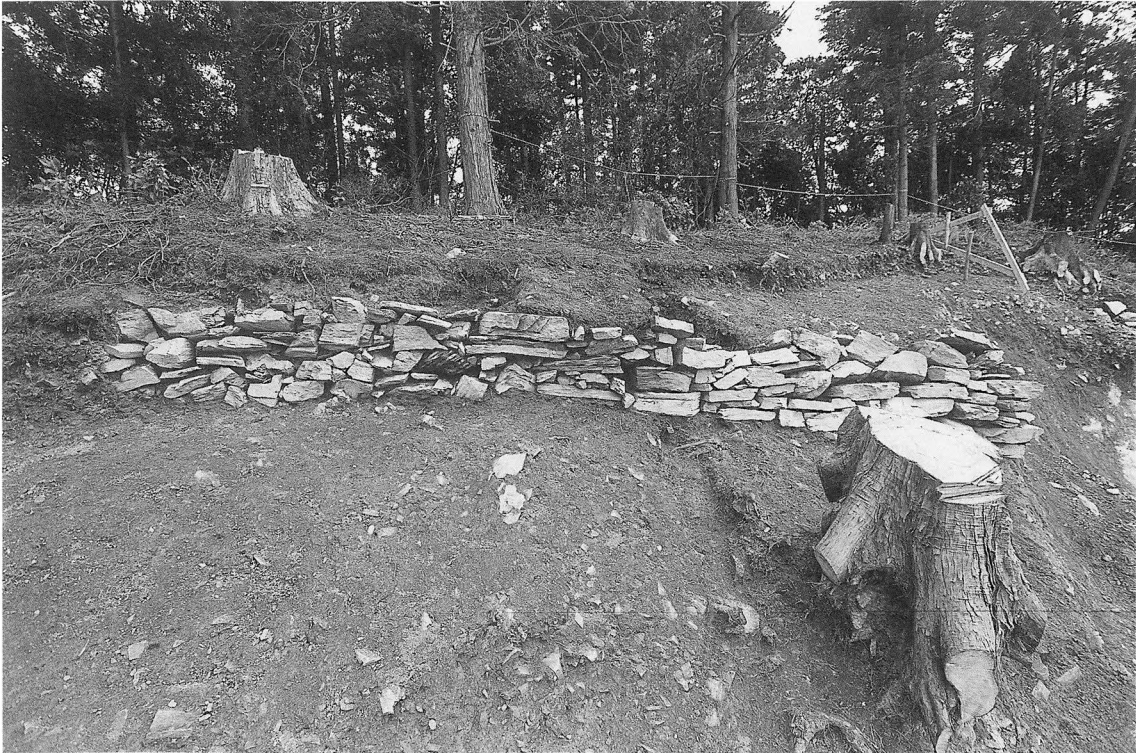
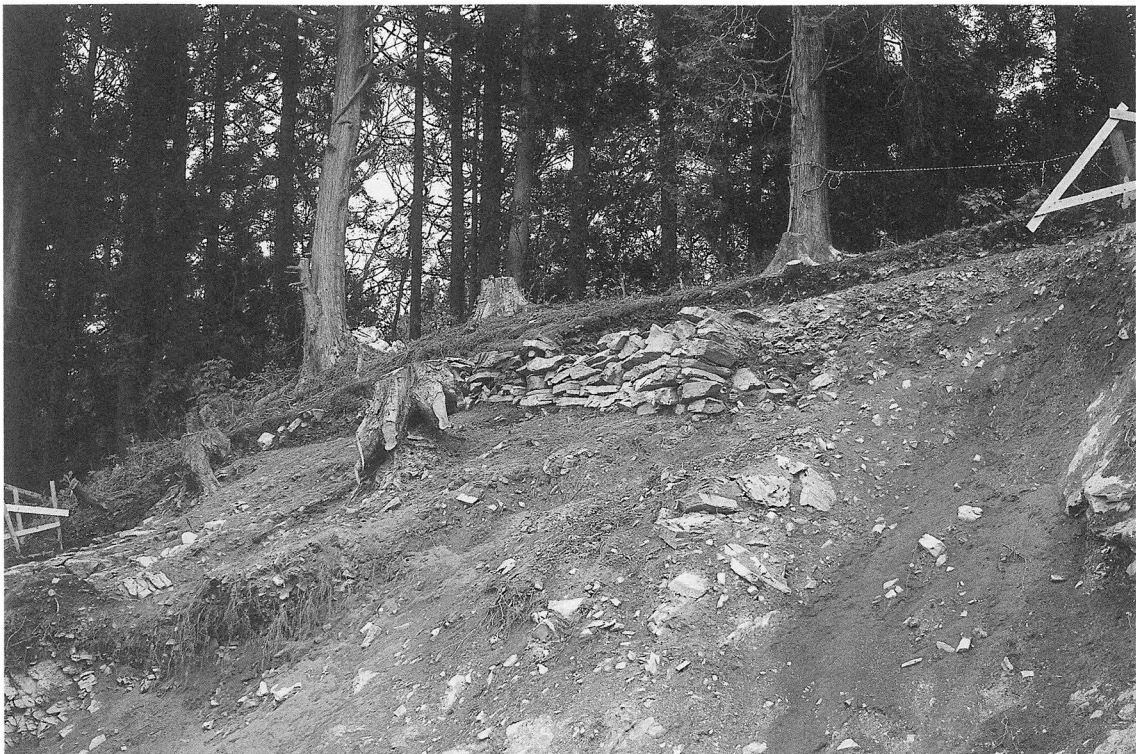
郭4 石積み検出状況（北から）

郭4 石積み検出状況（北西から）

石積みは調査区内で長さ 6.5m分を検出した。1区の郭5石積みとは約 3 m の高低差が見られる。同石積みについては、第3トレンチの東側約 1 m 付近を境に東西で様相が大きく異なり一連の石積みとは考えにくいので、東側を「A区」、西側を「B区」として説明する。(第14図)

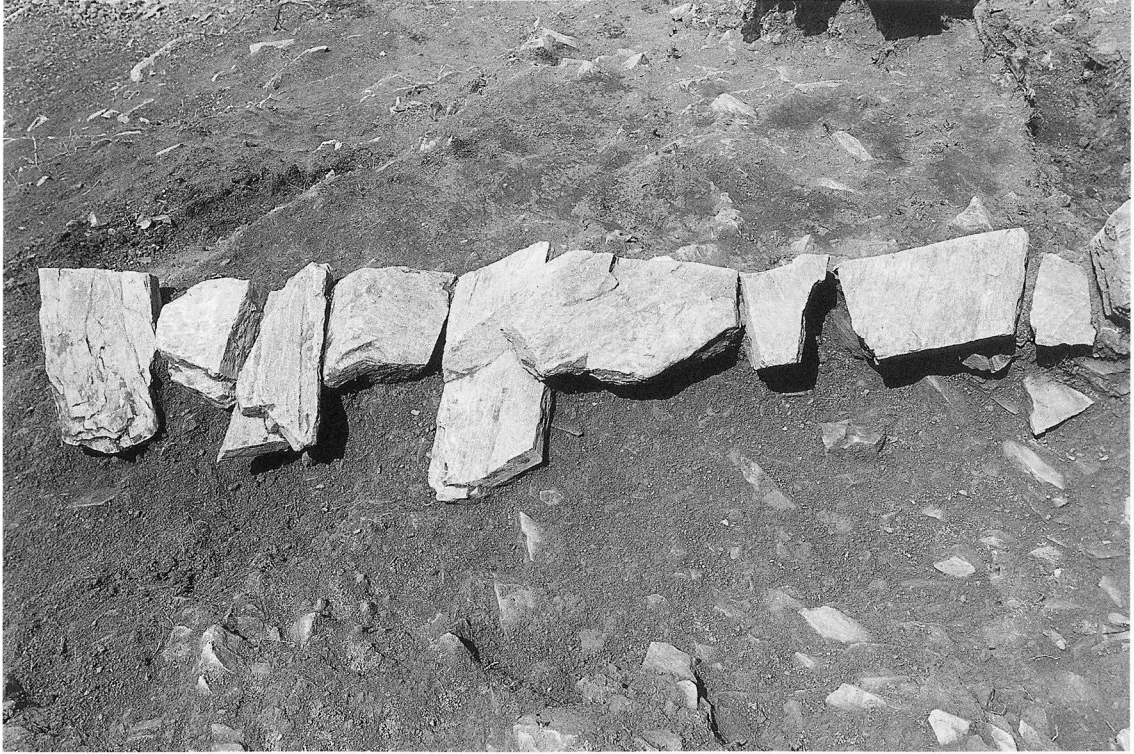
郭4 石積み基底石検出状況（南から）

B区は長さ 4.5m、現高で最大 1 mを測り、ほぼ垂直に近く積まれている。西側を土砂崩落により欠落する。積み方は横幅 40～70 cm大の中型石を中心に横積みと小口積みを基本とし、西に向かって下っていく地山の傾斜にあわせて西側が徐々に高く構築されている。右下がりの横目地が2本ほど確認でき、4～7段で構築されている。全体的に長軸面を前面に向けた横積みを中心に、所々小口積みで充填されたものであるが、基底石では長軸面と小口面が交互に前面に向けて据えられた状況が確認された。(図版9)

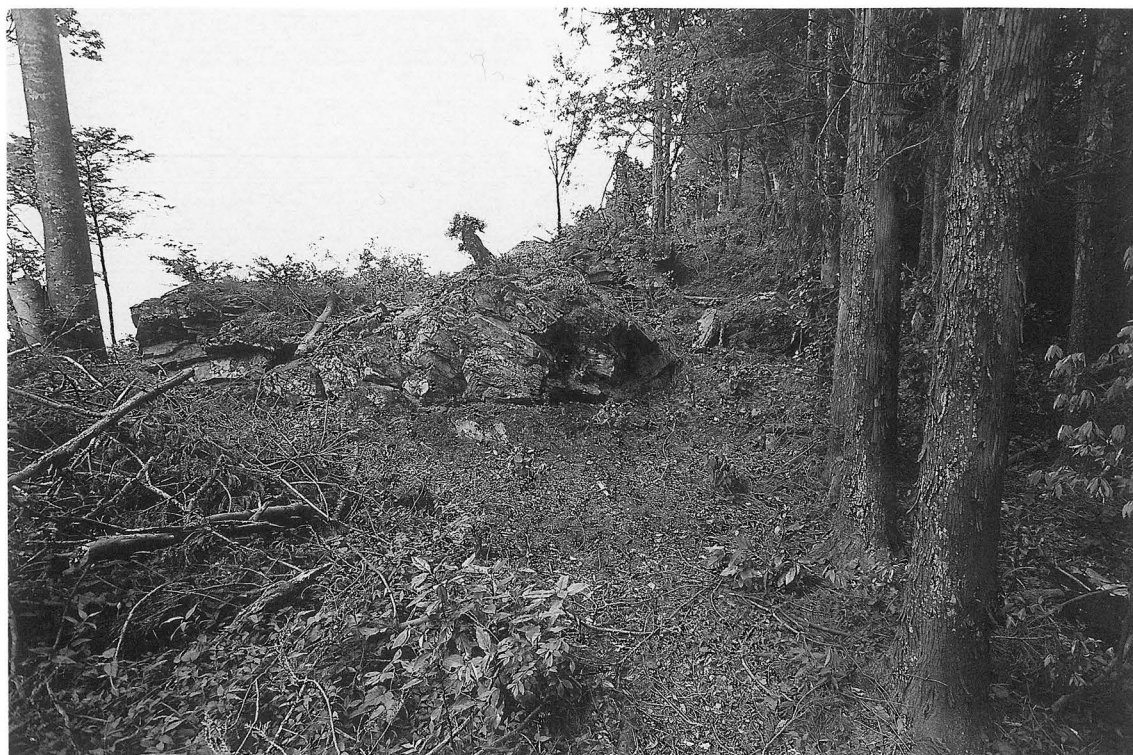
郭5 南西部にある桁形状の空間A（西から）

郭4の北西がなだらかな斜面で郭5と続いており、境界も明確ではない。その比高は約3mである。郭5の規模は東西約26m、南北約19mの長方形である。郭内は各所に岩が露頭しており、内部を一体として利用することは困難である。郭5の西から尾根を登ると郭南西部に至り、その箇所に石段が数段認められ、高低差はほとんどないものの虎口と思われる。この虎口に接する郭5内のAの範囲（郭5南西隅を支点に東西約13m・南北10mの扇形）は、周囲を岩で囲われ、その比高は1.5～2mである。これは、虎口内の枡形状の空間とも評価でき、西の尾根から郭5に入った後、枡形内を北に折れて進み、岩の間を上ってさらに東に折れて郭5の中心部へ進む構造となっており、虎口付近が強力な防御ラインになっていない状況を補完している。（図版10）
