志布志市埋蔵文化財発掘調査報告書（8）

志布志城跡保存整備事業に伴う埋蔵文化財発掘調査概要報告書（2）

志布志城跡 3

内城跡 第3・4・5次調査

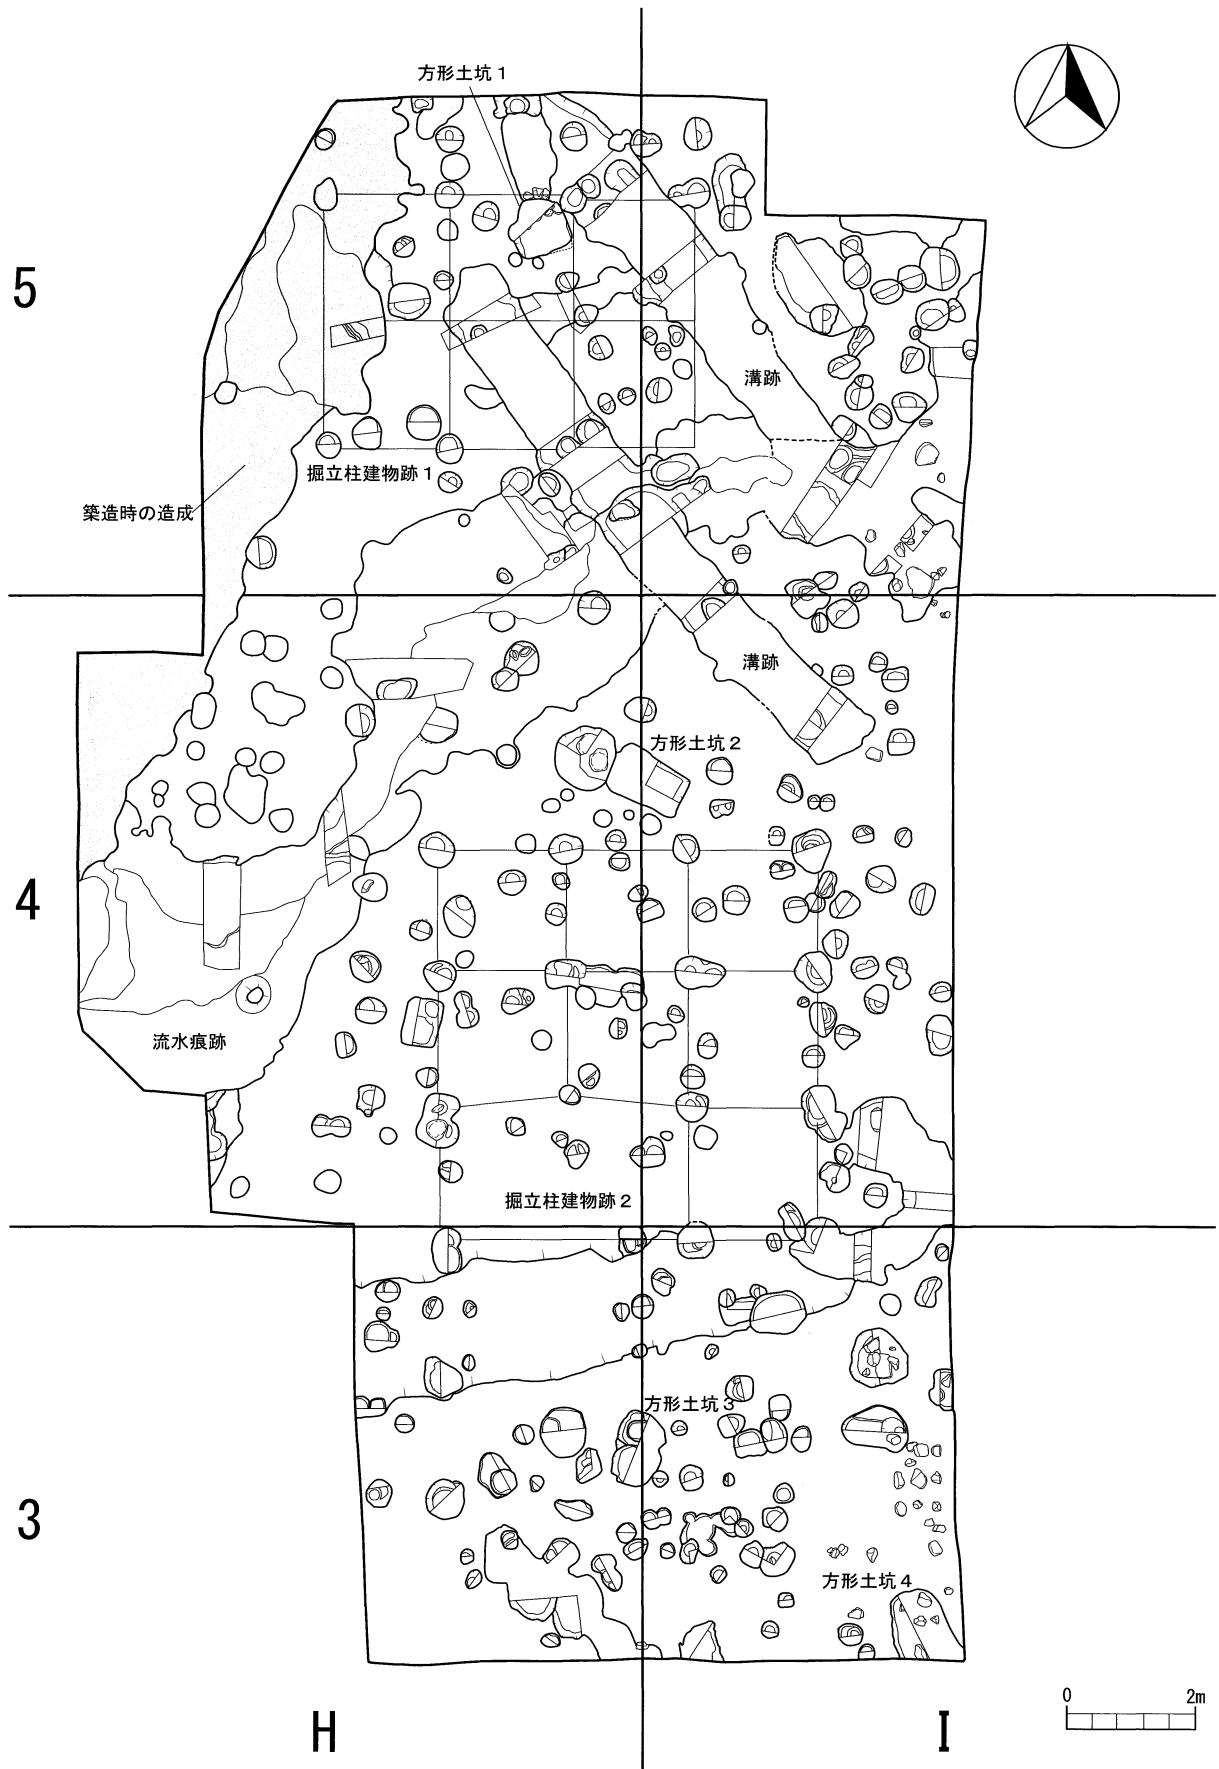
第9図 曲輪1 遺構検出状況図

曲輪面は少なくとも太平洋戦争後、数十年前まで宅地として利用され家屋が存在していた。このため、白色火山灰土(IX層2.5Y7/2)面で遺構を検出したものの、近現代の造成によるものか中世の遺物包含層は失われていた。曲輪面からは、多数の柱穴、方形土坑4基、溝跡2条を検出した。柱穴からは2棟の掘立柱建物跡が想定された。また、曲輪の築造に関する造成、築造以前の流水の痕跡が確認された。

曲輪面の南東から北西方向に約120cmの幅で2条の溝跡を確認した。複数か所にミニトレンチを設定し調査を行った結果、溝跡の検出時には確認できなかった多数の柱穴を確認した。曲輪を区画するための溝と想定されるが、想定された建物跡とは方向が異なることから、想定された建物や多くの柱穴より後の時期のものと推測される。

調査区の北西部では遺構検出面である白色火山灰土 (Ⅸ層) が見られず、北東から南西方向に造成土と見られる茶色土が確認された。ミニトレンチによる調査で、北西方向に傾斜する白色火山灰土 (Ⅸ層) が確認された。

I-5区からH-4区にかけて調査区のほぼ中央を横断するように、北東から南西方向に自然の流水痕跡と思われる堆積が見られた。ミニトレンチによる調査を行い、白色火山灰土（Ⅸ層）が深さ約140cmに渡り削り取られた部分が確認された。また、砂質の茶褐色土を主として、Ⅸ層に由来する白色土や砂礫を含む土が層状に薄く堆積していることが確認された。この地形は、曲輪の築造以前に流水によって造られた、ごく小さな谷状の地形が曲輪の築造時に削平され、谷底部分と堆積した水性層が残されているものと推測される。

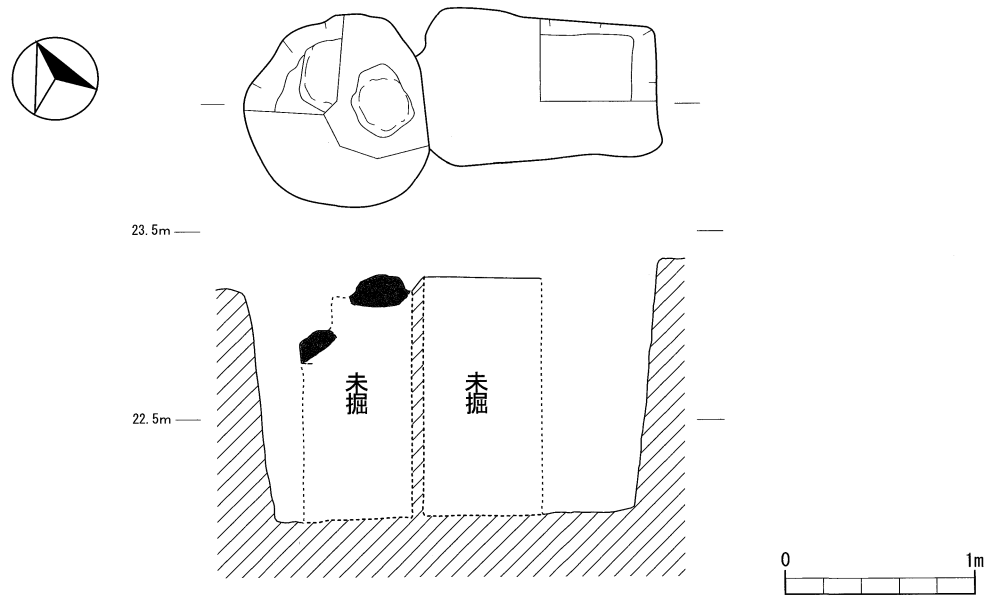
第11图 曲輪 1 方形土坑 1 平断面图

方形土坑とは、平面プランが長方形を呈し、ほぼ垂直に掘り込まれた土坑である。過去の調査により内城跡の複数の曲輪で検出され、トイレ遺構の可能性が推測されている。

曲輪1では、短径60～80cm程度、長径70～120cm程度、深さ80～160cm程度の4基が確認された。方形土坑1は正方形に近い形状で西側上面を別の土坑に切り取られている。近世の遺物と見られる丸瓦の破片が出土したほか、拳大から人頭大の礫が多数検出された。方形土坑3は平面プランが不整形だが、ほぼ垂直の掘り込みと底面の形状から方形土坑とした。方形土坑4は平面プランと底面が不整形だが、ほぼ垂直の立ち上がりを持つもので、調査区が曲輪の端部に近く崩壊の危険があるため、それ以上の拡張を行わなかった。

方形土坑 1・2・3 について底面の埋土を採取し、寄生虫卵分析、花粉分析、種実同定の科学分析を実施した。分析の結果は「寄生虫卵および明らかな消化残渣は、いずれの試料からも検出されなかった。花粉分析では、花粉があまり検出されなかったが、食用になるイネ属型、ソバ属、アブラナ科、薬用になりトイレ遺構からの検出例が多いアカザ・ヒユ科が部分的に少量認められた。種実同定では方形土坑 1 からスギが検出された。」となっており、寄生虫卵及び消化残渣が検出されず、トイレ遺構の可能性については確定できなかった。
