第61図 調査区平面図と石材の分布 1 / 400

(2) 採石遺構 (石材群)

今回の発掘調査では、先述したとおり、傾斜面で段丘礫層起源の巨礫を割り取ったことを示す採石遺構1～4と、谷川(沢)部分で石の割り取りを行ったことを示す採石遺構5の、あわせて5ヶ所の採石遺構が確認された。そこで、これらの遺構について詳述する。なお、採石遺構に近接するコッパ群や採石土坑については、個々の採石遺構に直接関わりがなくても、あわせて記述する。

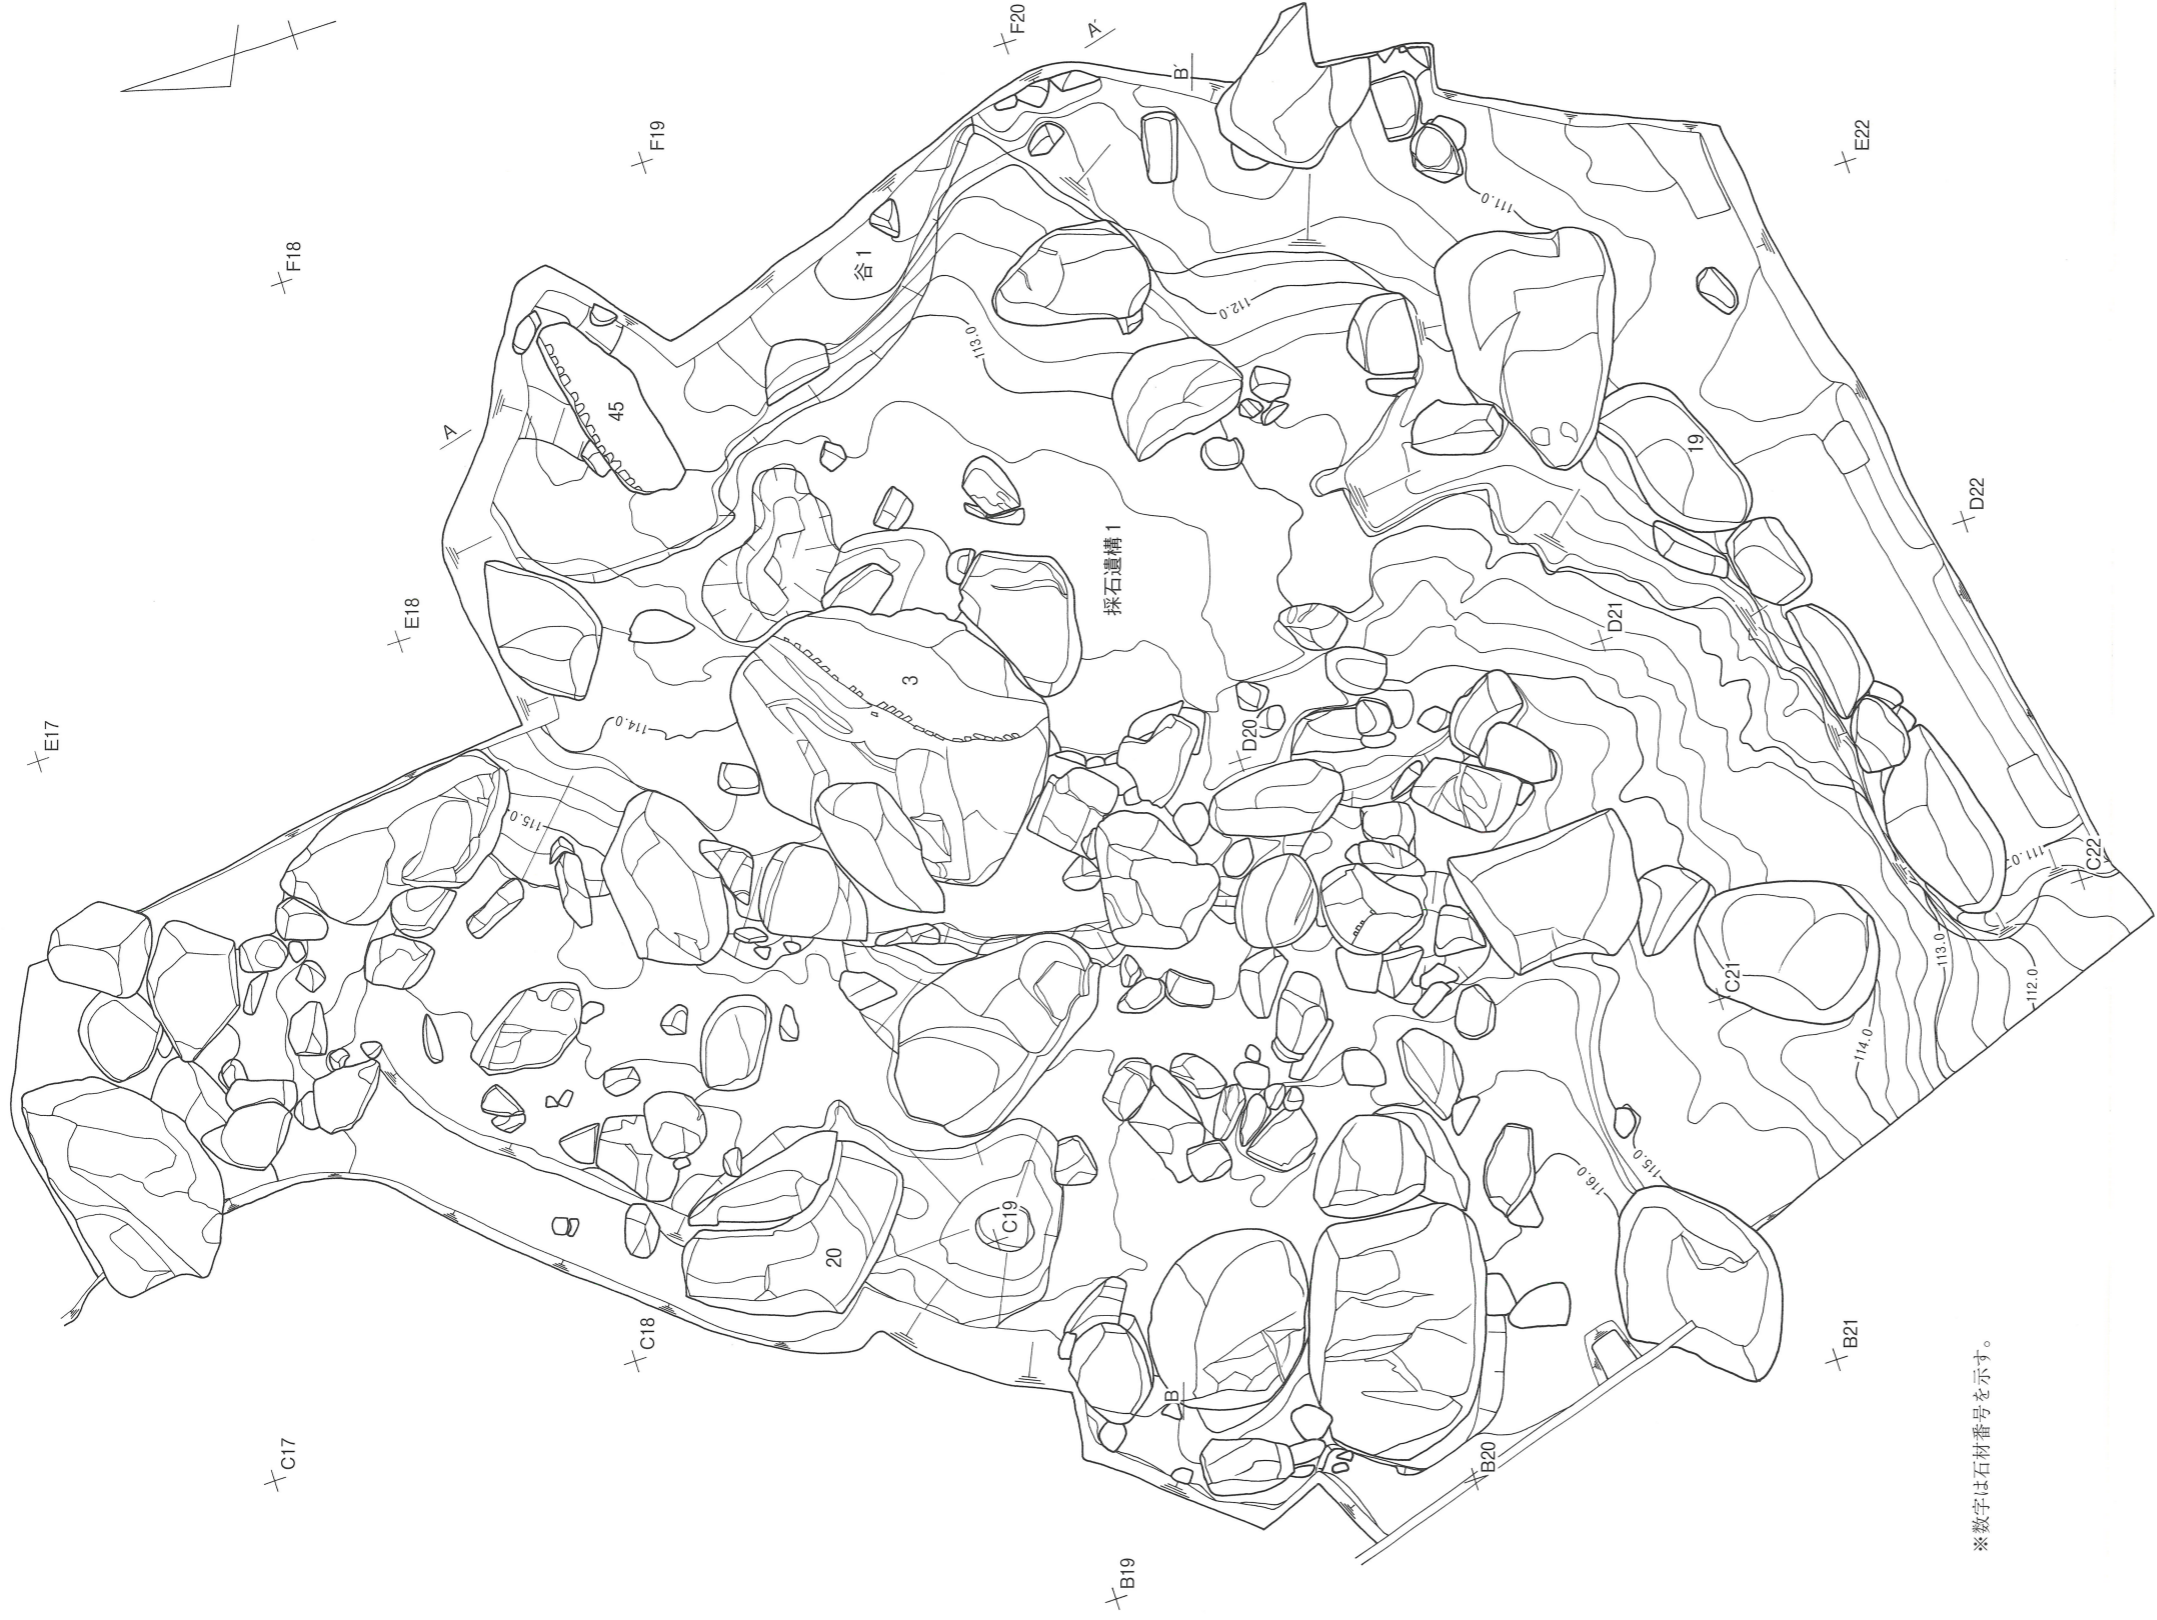
第65図 B4区 平面図・土層断面図 1/100

B4区は、北部と南部に平坦面があり、両平坦面の間は傾斜面になっていたため、確認調査時に、南部の平坦面にB3トレンチを、北部の平坦面から傾斜面にかけてB14トレンチを設定して土層観察を行った(図版16・23)。その結果、南部の平坦面は2m近い厚さの近代盛土によって造成されており、本来の旧地形は南東に下る急斜面であったことがわかった。南部平坦面のすぐ北側には巨礫を用いた石垣が現存していたが、石材の裏側や下部に近現代盛土が存在していたため、斜面上にあった花崗岩を南部の平坦面造成時に引き落として石垣状に並べたものと考えられる。なお、これらの石材の中に、下端にCタイプの矢穴痕を有する割石(19号石材)が含まれていることが確認された。この石材は遊離石材であり、本来B4区上部にあったものを再利用したと推測できるので、B4区斜面部分における採石活動の根拠の一つといえる。北部の平坦面から傾斜面にかけては、基盤層の上に黄褐色や明褐色の自然堆積層が確認され、近現代以後の攪乱は少ないことが確認された。3号石材周辺は、傾斜部分の山側をほぼ垂直に切り込むとともに、その南側に平坦面を構築したことが判明した。この平坦部分には、旧家屋に伴う屋敷神の祠が設けられていたが、安定した堆積土から判断する限り、祠の設置時に新たな地形改変は行われていない。採石遺構1は、この平坦部分と、その東側の谷部分から構成されている。

- ① 浅黄色(2.5Y7.3~2.5Y7.4)細砂混じりシルト。表土層は調査により削平。北西側にCタイプの穴欠痕をもつ湖石がかる。IV層。
- ② におい黄色(2.5Y6.4)~明黄褐色(5Y6.6)シルト。IV層。
- ③ におい黄色(2.5Y6.4)~黄褐色(2.5Y5.4)粘性シルト。IV層。
- ④ におい黄褐色(10YR6.4)粘性砂質土。①層+⑤層か、②層に対応すると考えられる。礫を多く含むやや不均質。IV層。
- ⑤ 明褐色(7.5Y5.6)~明黄褐色(10YR6.7)粘性砂質土。②層に対応すると考えられる。IV層。
- ⑥ 明褐色(7.5Y5.6~7.5Y5.8)粘性砂質土。③層に対応すると考えられる。IV層。
- ⑦ 明褐色(7.5Y5.8)~褐色(7.5YR4.6)粘性砂質土。V層。

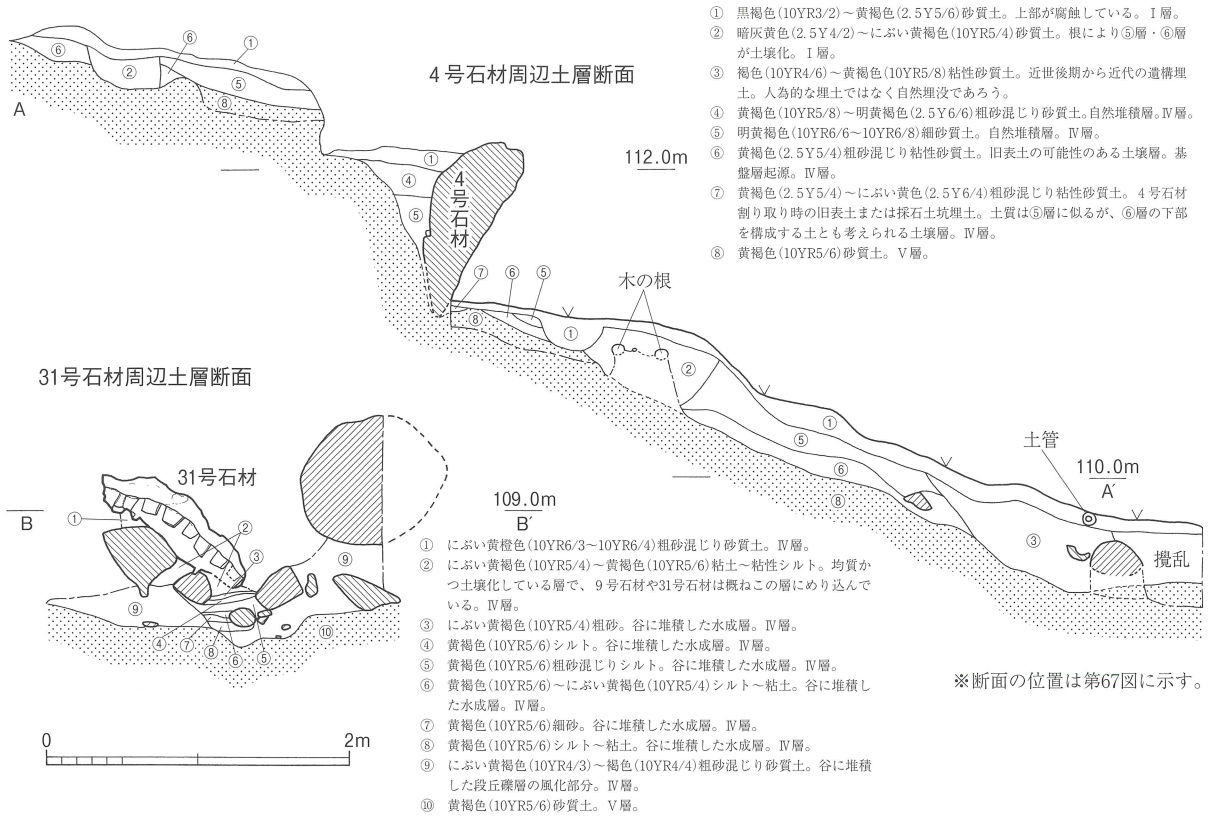
第68図 採石遺構 2 土層断面図 1/50

谷中において確認された9・31号石材は、その下部が、表土の下で検出した、にぶい黄褐色～黄褐色粘土～粘性シルト層に埋没していた。この土は谷2に溜まった水成層が土壌化した均質な層で、この層の下は、黄褐色の粗砂やシルトの細かいラミナがみられる水成層である。9・31号石材は4・30号石材と比べると小規模な端石であり、調整石製作工程の後半に生じたものであろう。

た様子が観察できる(第68図)。なお、谷2の底から古墳時代の須恵器壺片(第98図2)が出土しており、谷の上流方向に古墳が存在していたことを示唆している。しかし、この谷の上流方向である長背尾根上で現在確認されている古墳は、尾根の最南端に位置している朝日ヶ丘支群第1号墳と同2号墳のわずか2基のみであり、尾根の南東斜面には古墳の存在が知られていない。そのため、今回の遺物の出土によって未見の古墳が存在していた可能性が出てきたことになり、八十塚古墳群の分布域がさらに拡大する可能性も視野に入れる必要が生じたといえる。ところで、この谷には大坂城東六甲採石場に係る割石であ

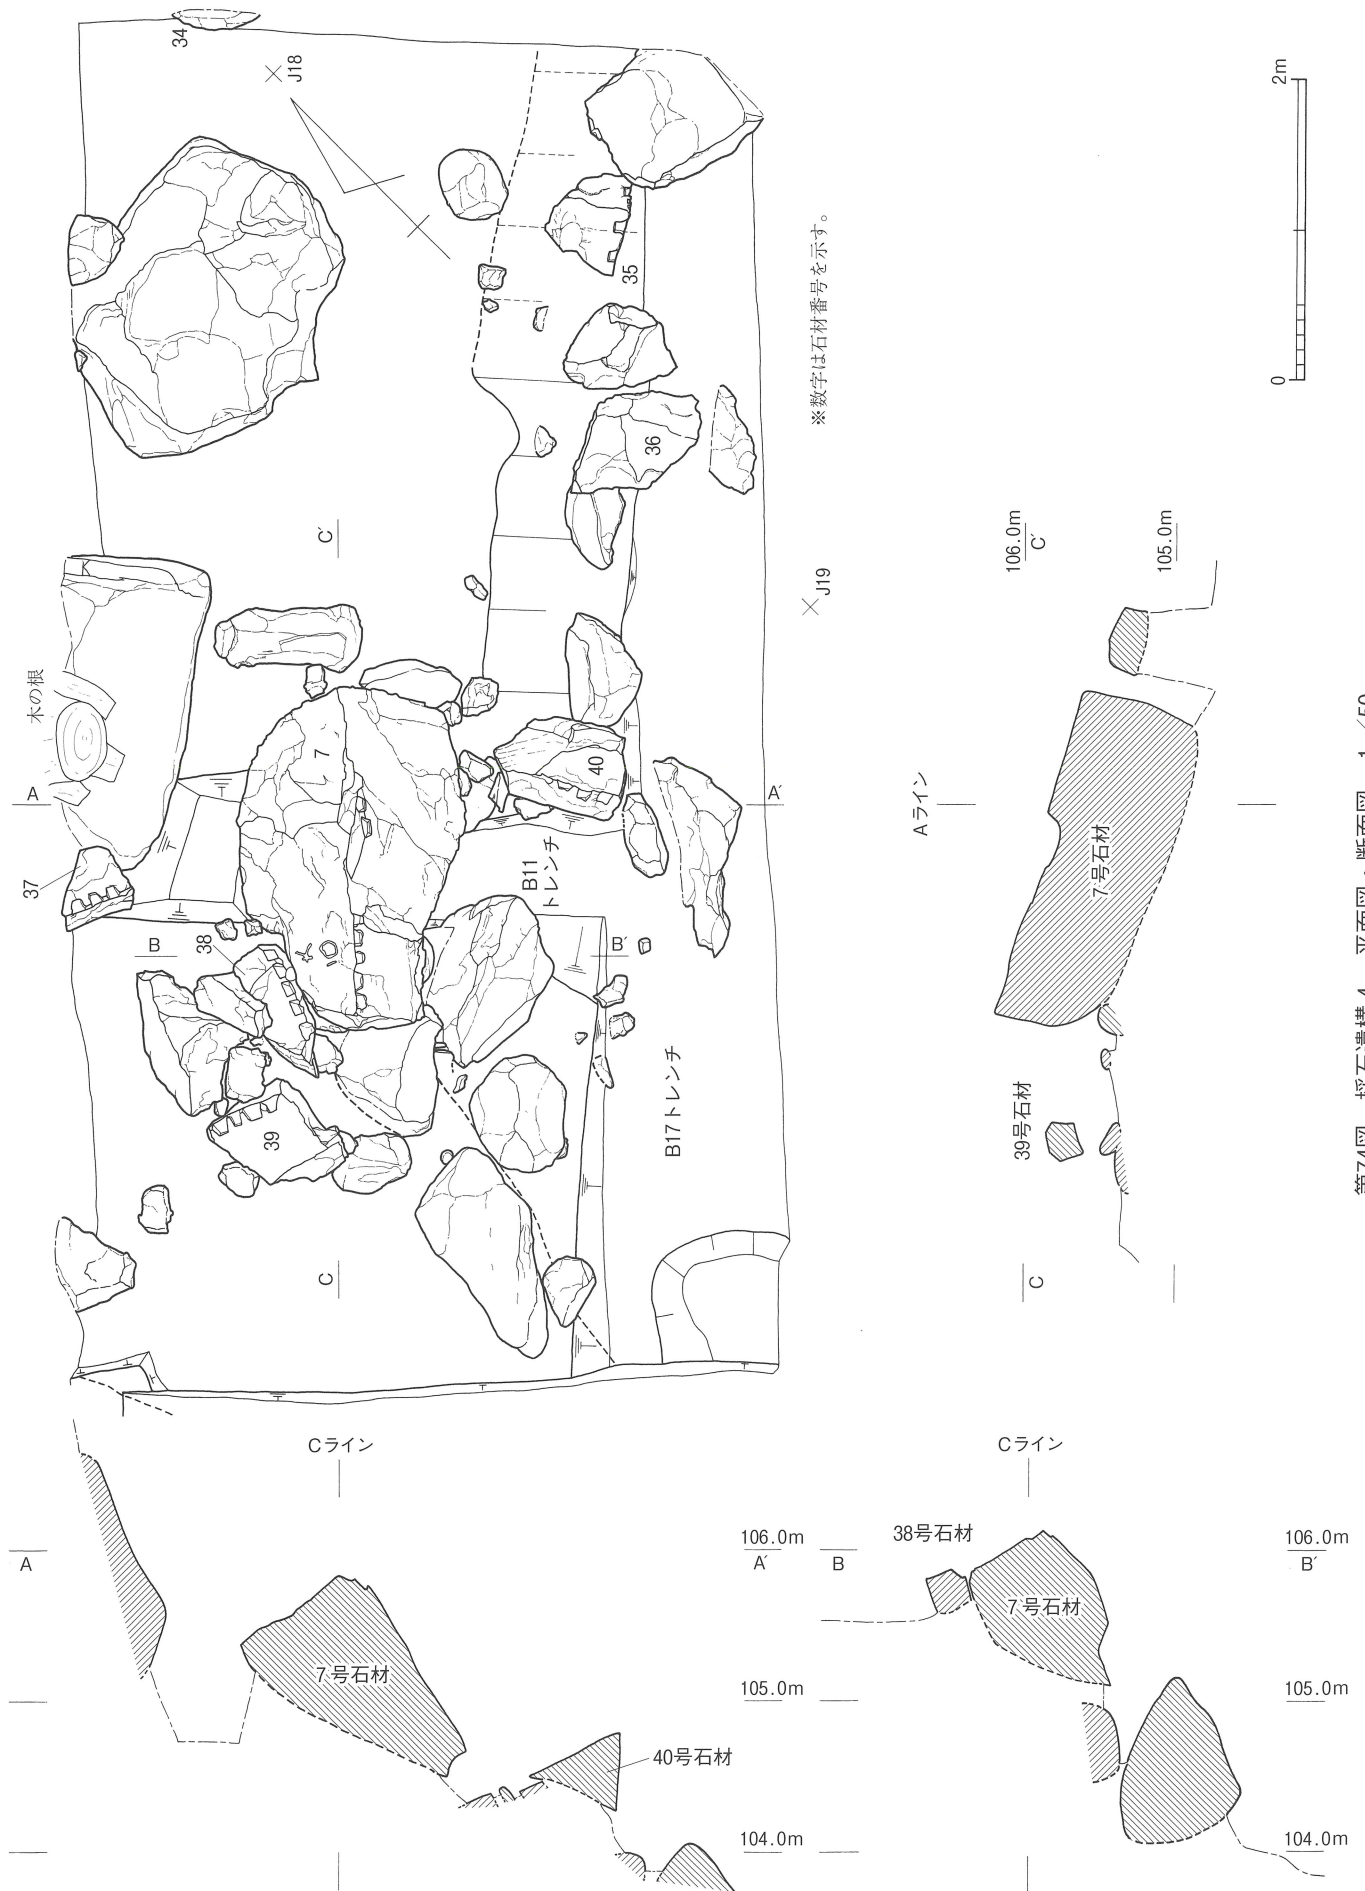
第74図 採石遺構 4 平面図・断面図 1 / 50

7号石材は三角柱に近い形態で、採石土坑の基盤となる層に貼り付いた状態で検出された。刻印を有する面と下面は自然面であるので、ほぼ原位置を保っていると考えられる。刻印は山側の面に彫られており、この面は長辺約221cm、短辺94cmのほぼ四角形の平滑な面である。この面には矢穴列が設定され、現在8つの矢穴痕が残っている。矢穴列によって割り取られた面は、斜面側を向いているので、割り取っ

た石材を斜面下に引き出すのは容易であろう。ちなみに、この断面は最大幅143cmを測る大きなもので、調整石（築石）となる部材を確保するための断面と考えて大過なからう。刻印は2つとも1号石材・2号石材で見られるものよりも小振りであるが、埋没していたことで風化が抑えられており、点彫りを繋いで線彫りに仕上げた様子がつぶさに観察できる程、その遺存状態は極めて良好であった。ところで、刻印の彫られた面は現状では尾根側からしかその存在を確認できない面であり、しかも刻印は石材の頂部ではなく下端に近い部分に彫られている。7号石材が端石であることやほぼ原位置を保っていることを勘案すると、この刻印が採石場の範囲を示す傍示的な性格を有するとは考えがたい。おそらく、石材の所有権を示すものであり、それも、採石工程の最終段階まで石材の帰属を示すことを意識して、このような位置に彫られたのであろう。

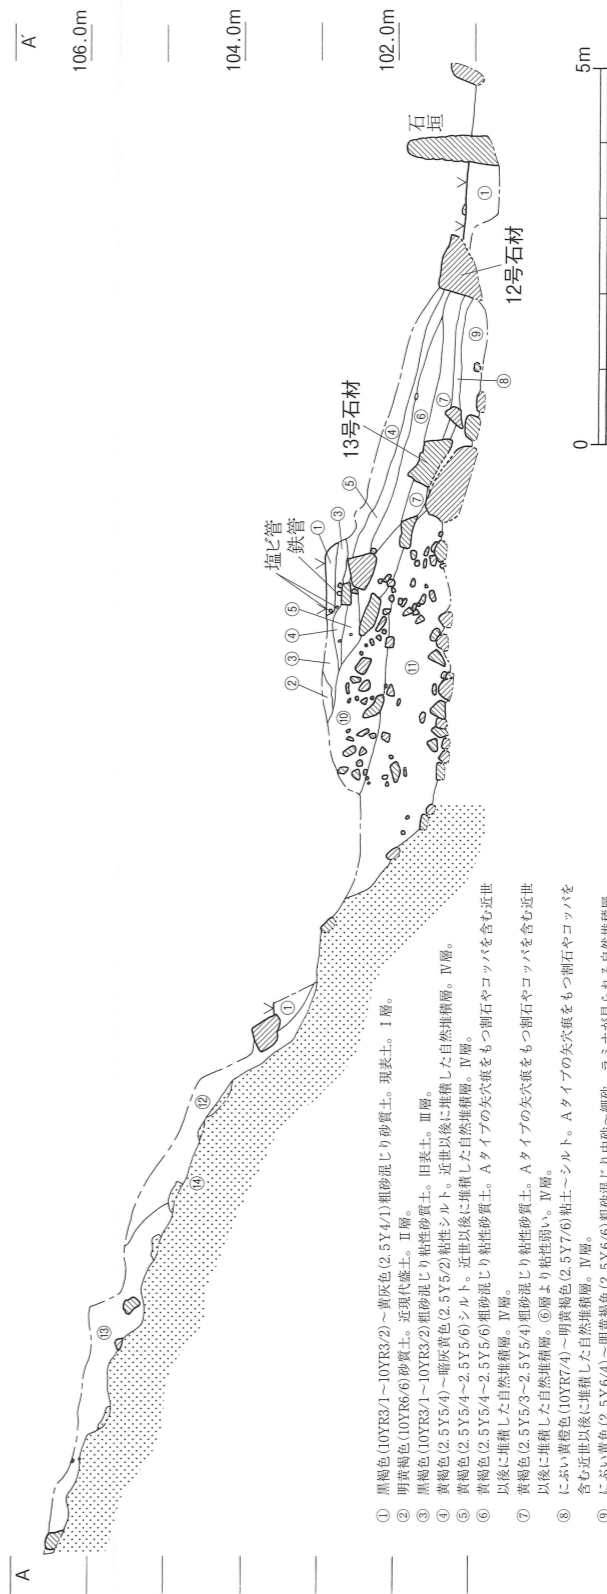
第76図 A3・5区 平面図・土層断面図 1/100

あらためて採石遺構5の立地条件を検討すると、第76図で見ると、谷の西側はA3区から続く東向きの急斜面となっている。この斜面地は基盤層である大阪層群によって構成され、その上に堆積した自然堆積層は薄く、現状では採石対象となり得るような花崗岩巨礫は分布していない（図版46）。谷の西肩付近には大小さまざまな礫が多く見られ、あたかも礫を敷き並べたかのようなようであるが、その他の部分では割石以外の礫はほとんど見られない（図版47）。割石の周辺に他の礫が少ないのは、発掘時に礫を除去したためではなく、第76図の土層断面図でも明らかなように、この部分に堆積していた土層（④～⑨層）が礫をほとんど含有していないためである。これに対して、西肩部分では大阪層群上に礫を多く含む砂層（⑩・⑪層）が厚く堆積している。⑩・⑪層は割石を含まず、⑩・⑪層にのっている層に割石が含まれている状態である。加えて、⑩・⑪層はかなりしまりが良いので、採石時より古い時期に堆積した土層と解釈できる。⑩層および⑪層の上面は東方向に下降しており、⑩・⑪層とそれより東側に堆積している土層とでは、堆積状態が異なる。④～⑧層は層厚10～20cm程度の自然堆積層で、シルトや粗砂混じり粘性砂質土が西から東に緩やかに下降堆積している。⑥～⑧層にコッパや割石を含んでいるので、⑧層以上は採石活動以後に形成されたことが明らかである。また、⑧層の下にはラミナの見られる水成層の⑨層があり、この⑨層が割石の最下部を埋めているので、採石時あるいはその直後に堆積した土層と考えられる。④～⑨層に対応する土層を除去して安定した面を検出していくと、A9トレンチで確認した⑩・⑪層上端の傾斜は、谷の西肩に沿って6m程北西にのびたところで、北東方向にほぼ直角に曲がって1号石材の南東部分に達しており、土坑状を呈している。この範囲においては、検出面より下にその大半が埋もれている石材や容易には移動できない大きめの石材を除くと、自然礫の出土はきわめて少ない。近接するどどん川の様子は、川底に大小さまざまな自然礫が顔をのぞかせ、礫の間を縫うようにして水が流れているので、当時の川幅が10m程度としてもA5区の谷の川底に礫がほとんど存在していなかったとは考えがたい。おそらく、採石作業を安全かつ効率的にするため、不要な礫を除去して平坦な作業スペースを作り出したために、極端に礫が少なくなったのであろう。こう考えると、この土坑は採石土坑といえることができる。そして、ここでは谷川に再堆積していたボルダーを対象とした採石活動が行われていたと推測できる。さらに、谷を見下ろす急斜面に点在していた花崗岩礫も採石の対象となったことは想像に難くない。現状では、A3区に花崗岩礫は分布していないが、これは、もともと花崗岩が分布していなかったというよりは、手頃な石材がすでに引き落とされてしまったためと考えることもできよう。

- ① 黒褐色(10YR3/1-10YR3/2)～黄灰色(2.5Y4/1)粗砂混じり砂質土。現表土。I層。
- ② 明黄褐色(10YR6/6)砂質土。近現代盛土。II層。
- ③ 黒褐色(10YR3/1-10YR3/2)粗砂混じり粘性砂質土。田表土。III層。
- ④ 黄褐色(2.5Y5/4)～暗灰黄色(2.5Y5/2)粘性シルト。近世以後に堆積した自然堆積層。IV層。
- ⑤ 黄褐色(2.5Y5/4)～暗灰黄色(2.5Y5/6)シルト。近世以後に堆積した自然堆積層。IV層。
- ⑥ 黄褐色(2.5Y5/4-2.5Y5/6)粗砂混じり粘性砂質土。Aタイプの矢穴をもつ層石やコップを含む近世以後に堆積した自然堆積層。IV層。
- ⑦ 黄褐色(2.5Y5/3-2.5Y5/4)粗砂混じり粘性砂質土。Aタイプの矢穴をもつ層石やコップを含む近世以後に堆積した自然堆積層。IV層。
- ⑧ におい黄褐色(10YR7/4)～明黄褐色(2.5Y7/6)粘土-シルト。Aタイプの矢穴をもつ層石やコップを含む近世以後に堆積した自然堆積層。IV層。
- ⑨ におい黄色(2.5Y6/4)～明黄褐色(2.5Y6/6)粗砂混じり中砂-細砂。ラミナが見られる自然堆積層。IV層。
- ⑩ 黄褐色(2.5Y5/4-2.5Y5/6)礫混じり粗砂-細砂。近世以前の自然堆積層。IV層。
- ⑪ 明黄褐色(2.5Y5/6)粗砂-中砂。近世以前の自然堆積層。下位に重円礫を多く含む。IV層。
- ⑫ 灰ナリ-ブ色(5Y5/2)～黄褐色(2.5Y5/2)細砂質土。自然堆積層。IV層。
- ⑬ 暗灰黄色(2.5Y5/2)粗砂混じり砂質土。自然堆積層。IV層。
- ⑭ 明褐色(7.5Y5/6)～灰色(5Y6/1)粘土。V層。

A1区やその南にあたるA5区では、1号石材の南西部に設けた土層観察用土手(第63図)やA9トレンチ(第76図)でも、ラミナの観察できる水成層が検出され、この谷川が広範囲に展開していた様子が看取できた。1号石材南西部の土層観察用土手で確認した土層では、⑤層と⑥層が土壌化しており、旧表土層と考えられる。⑤層直上から、矢穴痕を有する割石(32号石材)が検出されているので、この石材より上位に堆積している土層は、徳川大坂城の石材採石時より後に堆積した土層であることが確認できる。一方、⑤層・⑥層が、近世初頭の旧表土である可能性を指摘できよう。これらの土壌層より下にもラミナの観察できる水成層が幾層もあり、粘土と砂の互層堆積が認められることから、かなり水流・水量の変化の大きい川筋であったことがわかる。谷川の西肩を追求すると、A3区とA5区の境界とした傾斜変換ラインとはほぼ一致する。一方、東肩は、調査区内では検出できず、当該敷地と現行道路の境界付近と想定している。検出した川幅は10m程度であるが、実際はこれより大きく、12m以上あったと考えられる。なお、調査区内ではこの谷川は北西から南東方向に走っているようである。(白谷)

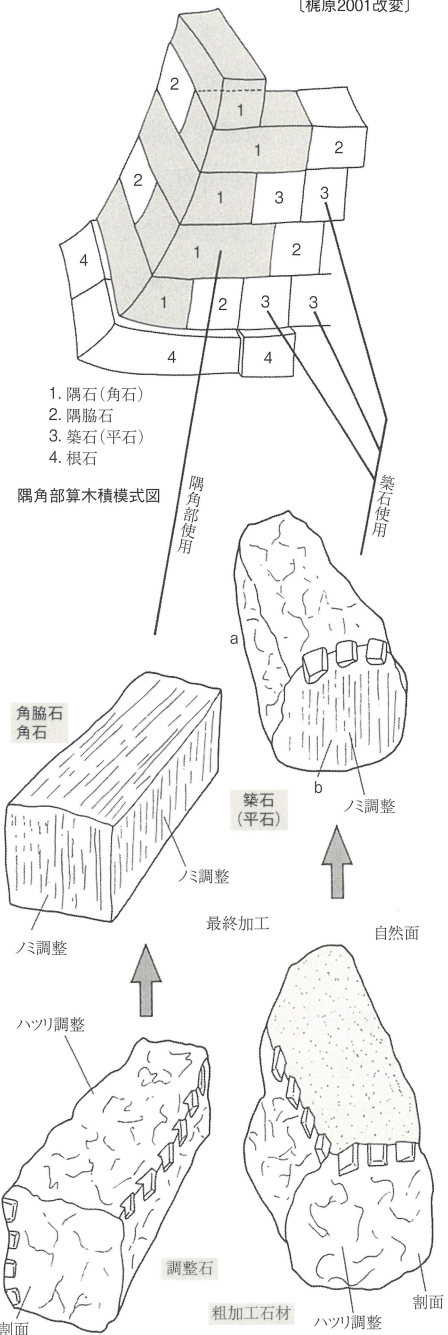
第78図 城の石垣と各種用石
〔森岡・坂田編2005〕

藤川祐作氏はこの石垣石と同義の述語として、「調整石」という用語を設定した〔藤川1979〕。それは「直方体あるいは直方体に近い状態に割られた石」と定義されているが、調整石の形態模式図として、上記の村川氏の規模を図化した直方体の図形を示したことから、「調整石＝6面の割面をもつ直方体」のイメージが固定概念化してしまった感がある。古川久雄氏による石材の分類においても、調整石が「石垣用材として直方体に割り整えられた石材」とされている〔古川2003b〕。しかし、岩ヶ平刻印群に限れば残された調整石で直方体のものは少数で、藤川氏が一方で述べている「直方体に近い状態に割られた石」がほとんどである。なお、この調整石の形態については、森岡秀人氏・坂田典彦氏が「半紡錘形」と表現し〔森岡・坂田編2005〕、「調整石＝6面の割面をもつ直方体」の先入観をなくしている（第78図）。また、竹村忠洋は、調整石の採石工程を基準とした石材の分類を考案するにあたって、「調

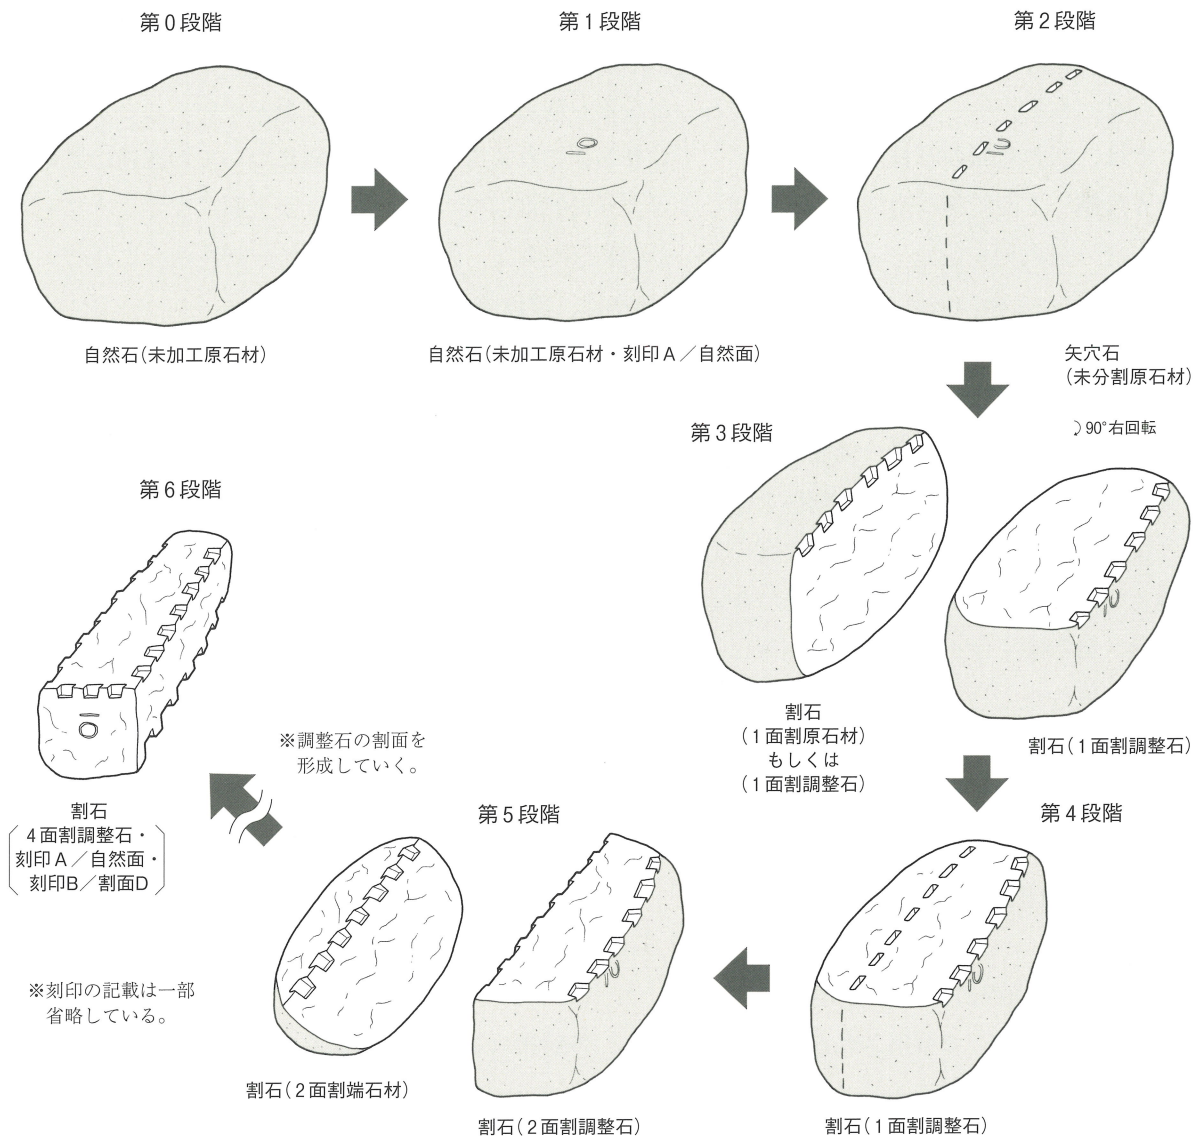
第79図 石割工程模式図

調整石の採石過程 これまでに石材の種類と性格について記述してきたが、両者の対応関係に基づいて調整石の採石工程を説明することもできる。ここでは、先用語や概念を用いた模式図（第79図）に従って、調整石の採石方法を検討する。

第79図では、岩ヶ平刻印群でよくみられる採石工程の中で、均等二分法（I-1型）〔森岡・坂田2005c〕によって半紡錘形の築石用調整石が製作される工程を表現したものである。

第0段階 未だ採石対象とはなっていない段階である。遺跡ではこれを、「単なる花崗岩の自然礫」か「未加工原石材」なのかを区別することは不可能である。

第1段階 原石材に刻印が彫られる。この段階に至ってはじめて、当石材が採石の対象になった自然石と判断することが可能となる。石材の種類は「自然石（刻印A・自然面）」、石材の性格は「未加工原石材」である。

第2段階 分割のために、原石材の中央に矢穴列が1列設定される（矢穴列a）。石材の種類は「矢穴石（刻印A・自然面）」、石材の性格は「未分割原石材」である。

第3段階 矢穴列aに矢を打ち込むことによって原石材が2分割される。この際、生じた2石は、石材の種類が刻印を有する「割石（刻印A・自然面）」と有しない「割石」となり、石材の性格は「1面割原石材」もしくは「1面割築石用調整石」となる。両石ともに次の工程に進んでいくことができるが、ここでは、図の右側の石材についてみていく。なお、これ以降、刻印の有無についての記述は省略する。

第4段階 1面割築石用調整石を横倒しするように90度回転させ、剖面Aが上面になるようにした状態で、次の矢穴列を設定する（矢穴列b）。この採石技法は、後述する「回転分割技法」に基づいている（第80図）。この段階における石材の種類と性格は、前段階から変化していない。

第5段階 矢穴列bに矢を打ち込み、分割する。この際、2石の石材が生じる。それぞれの石材の種類と性格は、一方が「割石」で「2面割築石用調整石」となり、もう一方が「割石」で「2面割端石材」となる。

第6段階 第5段階以降、剖面が上面にくるように築石用調整石を回転させてから、上面にきた剖面に矢穴列を設定し、順次新たな剖面を形成していく。その際には、複数の剖面をもつ端石材が生じることとなる。第79図では、築石用調整石の最終的な完成形態を半紡錘形の4面割のものとして表現したが、理論上では6面割の調整石まで想定できる。一方、端石材については、最高5面割まで想定できる。

なお、第79図では小口面となる剖面に刻印を彫っている。第1段階に彫られた刻印Aがこの段階にすでに割り取られてしまっている場合は、当刻印は当石材における「刻印A」として記録され、第1段階の刻印が残存している場合は、当石材に刻印が2つ確認されることになることから小口面の刻印が「刻印B」として記録されることとなる。

なお、第6段階に表現された石材の種類と性格を記すと、「割石」で「4面割築石用調整石（刻印A／自然面・刻印B／剖面D）」となる。

石材の種類 石材の外観を観察することによって区別できる分類基準である。採石工程に従って、次のとおり設定する（第79図、第10表）。

石材の性格 石材の形態や加工痕跡に基づいて、解釈を加えた分類基準である。加工工程に従って、次のとおり設定する（第79図、第10表）。

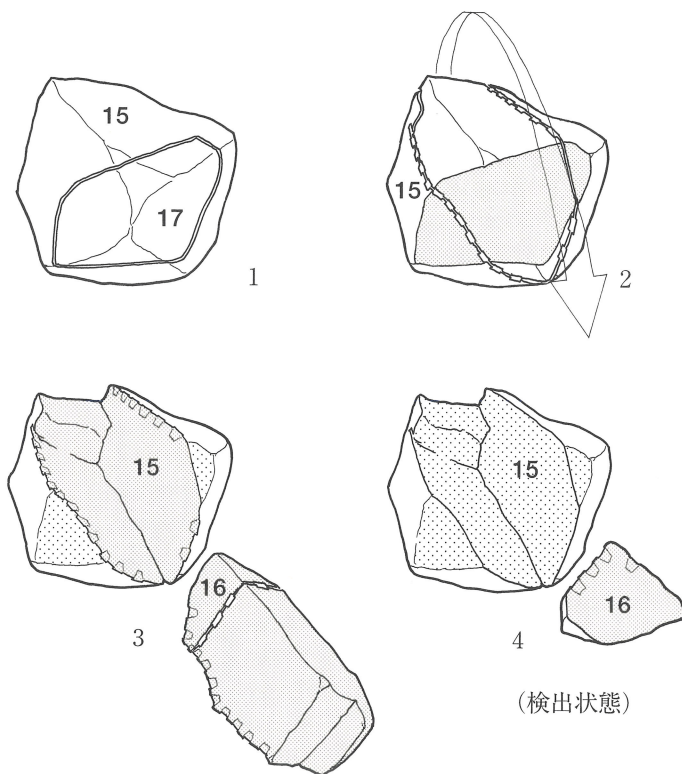
第81図 石割技法模式図（2）〔古川編2003〕

直交分割技法 岩ヶ平刻印群第66地点で検出された7・15・16号石材で確認できる技法で（第81図）、〔森岡・坂田2005c〕では掬い取り技法（Ⅲ-Ⅰ型）として類型が設定されている（第7図）。基盤層から一部が露出した原石材に対して、交点が直角になるように2列の矢穴列を設定して分割する方法で、原石材の残核には「V」字もしくは「く」字状の切り出し痕跡がネガとして残る。素人の目からは、当

技法が上記の回転分割技法や平行分割技法と比べて高度な技術が必要のように考えられるが、石工にとって実際に高度な技術なのかどうかはわからない。古川氏は当技法が肥前唐津藩寺澤家の採石場跡である第66地点で集中的に確認されたことから当技法を「肥前唐津藩寺澤家の石工の特有の手法という可能性もあるかもしれない」と記している〔古川編2003〕。これに対して、当地点は岩ヶ平刻印群の中でも高所に位置していることから、原石材が基盤層である段丘礫層に深く包含されており、堅い基盤層の掘削を避けるために採用された技法ということが考えられるかもしれない。今後の類例の増加とそれに対する検討を要する。

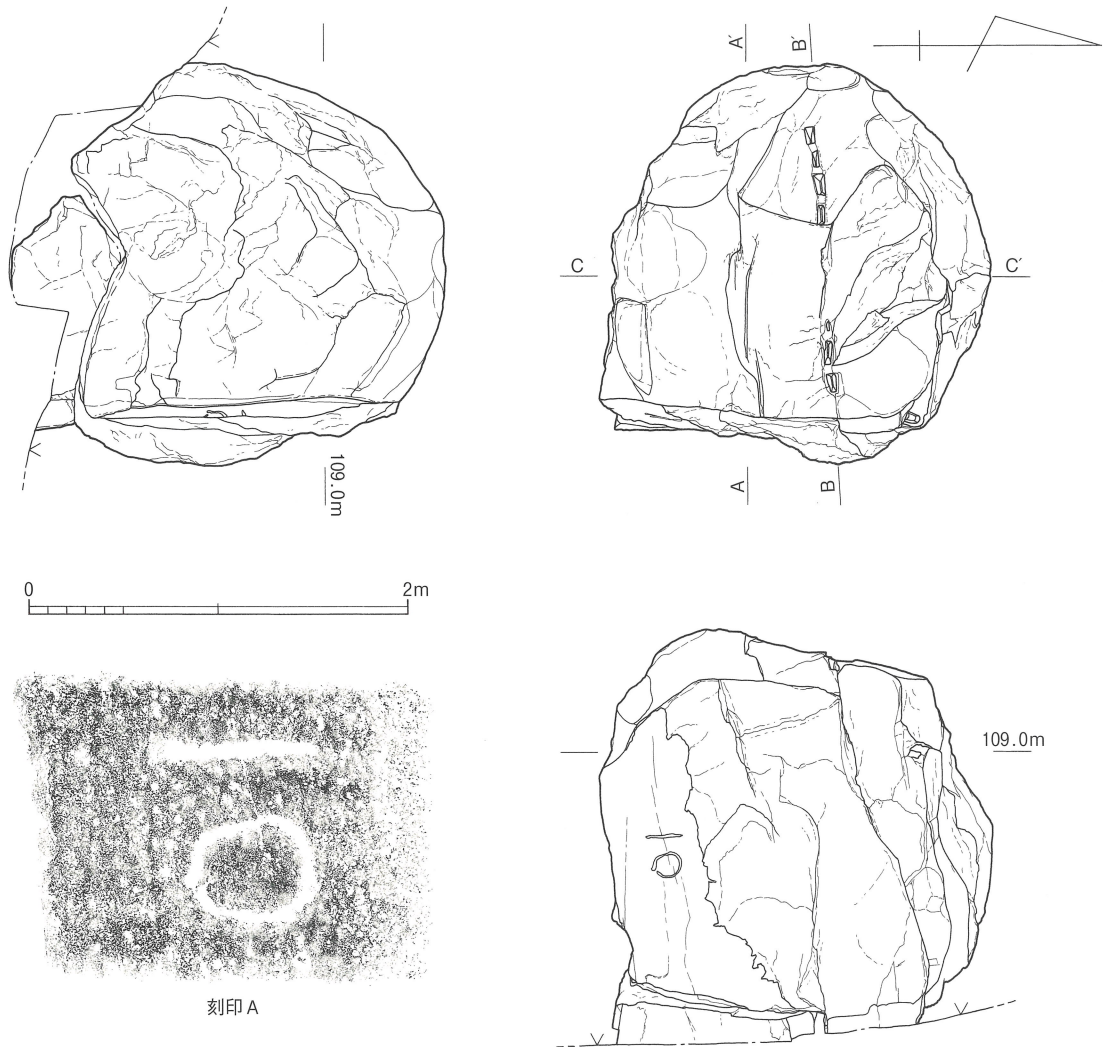
第84図 2号石材 平面図・立面図 1/40 および刻印拓影 約1/10

2号石材 矢穴石で、未分割原石材である（第84・85図、巻頭図版4、図版53）。長辺約210cm、短辺約200cm、厚さ230cm以上を測る。東面の自然面の中でも表面の粒子がきめ細かい部分に「〇」（刻印A）が彫られている。上面中央に矢穴列が1列設定されている（矢穴列a）。1号石材と同じく、均等二分法による調整石の採石が試みられようとしていたものが、何らかの要因で中止されたものである。なお、本石材から採石できる調整石の種類・規模・数について検討すると、小口面一辺80cm前後、控え長220cm以下の築石用調整石が2石が採石できると推測される。
