史跡 とうみょう じ きゅうけい だい 等妙寺旧境内

— 平坦部A（如意頭院跡）発掘調査報告書 —
(第2分冊)

令和3年（2021）3月

き ほうちょう
愛媛県鬼北町教育委員会

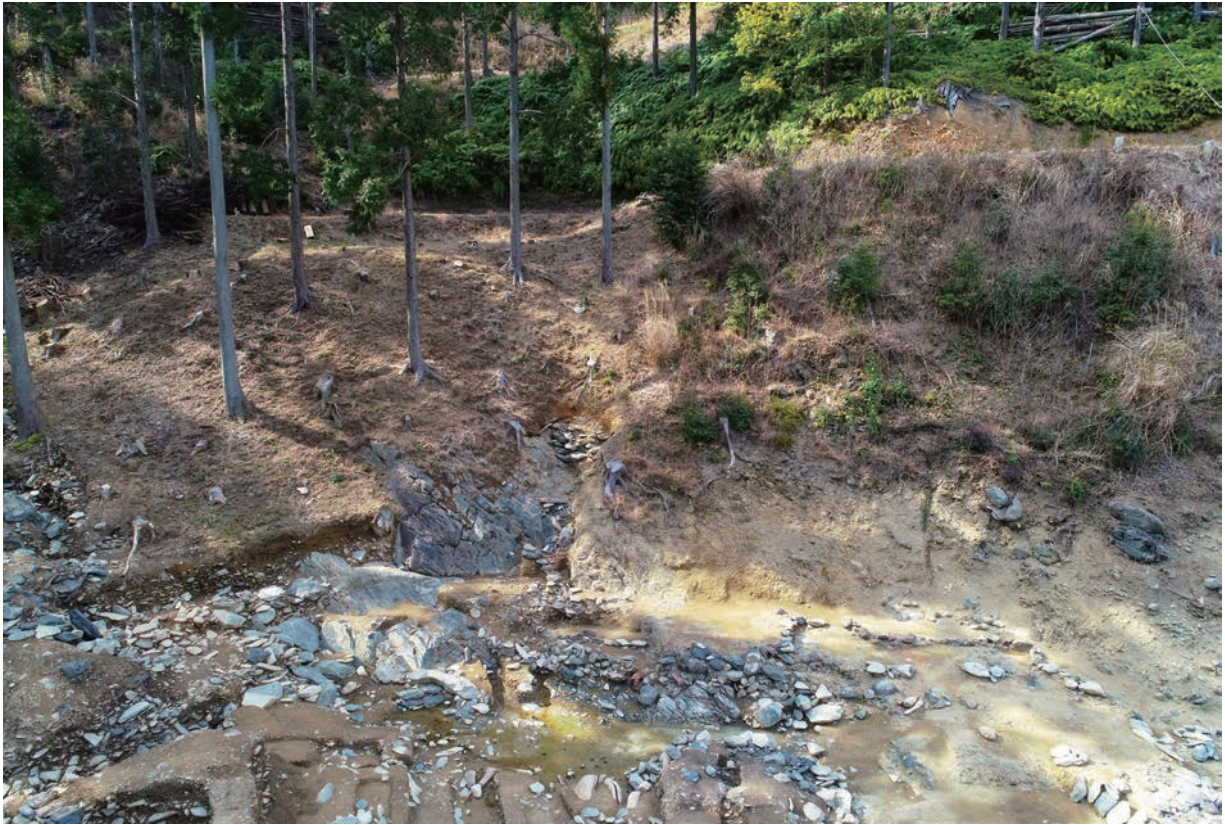
1 平坦部AⅢ区庭園地区 池SG01、滝SX02と観音堂跡（平坦部A-2）（東より）

写真中央巖崖の岩脈に石積みを施し、築かれているのが滝SX02。その下方手前の石積みを護岸とし、池SG01が形成されている。池SG01、巖崖のすぐ上段に位置する平場が観音堂跡（平坦部A-2）である。

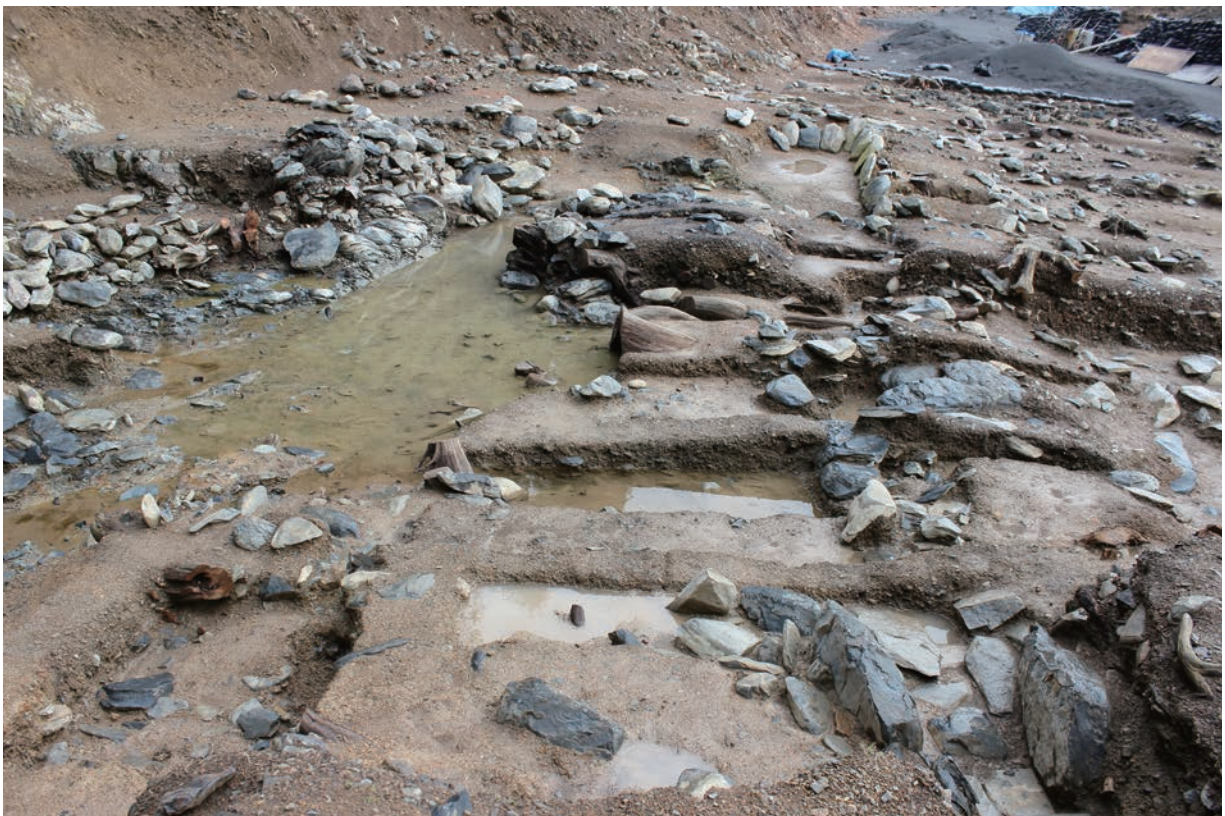
2 池SG01の滞水状況（南より）

池SG01の東側には土手状遺構が形成されている（写真右）。発掘調査の結果、大きく2時期の変遷が判明し、等妙寺開山期にはⅡ区本堂地区で検出された日本堂跡（SB01）の主軸に合わせた配置がなされていた。

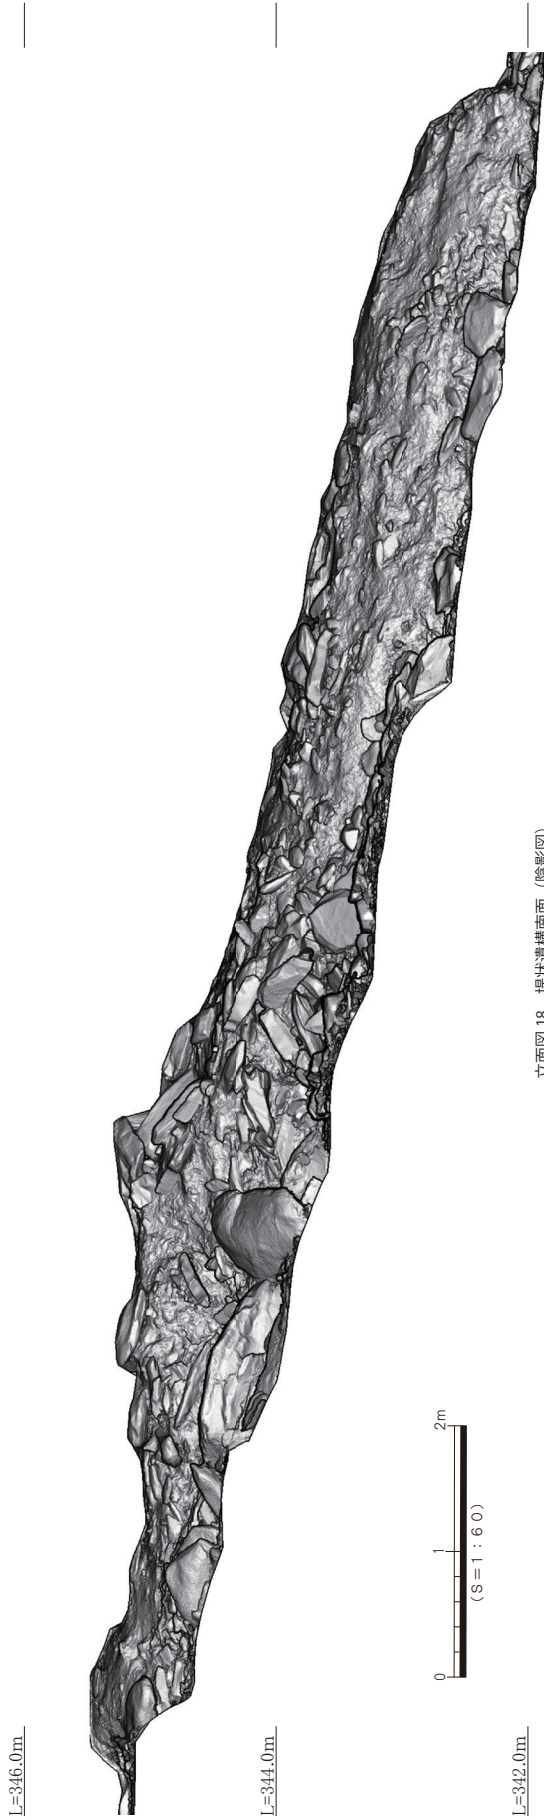
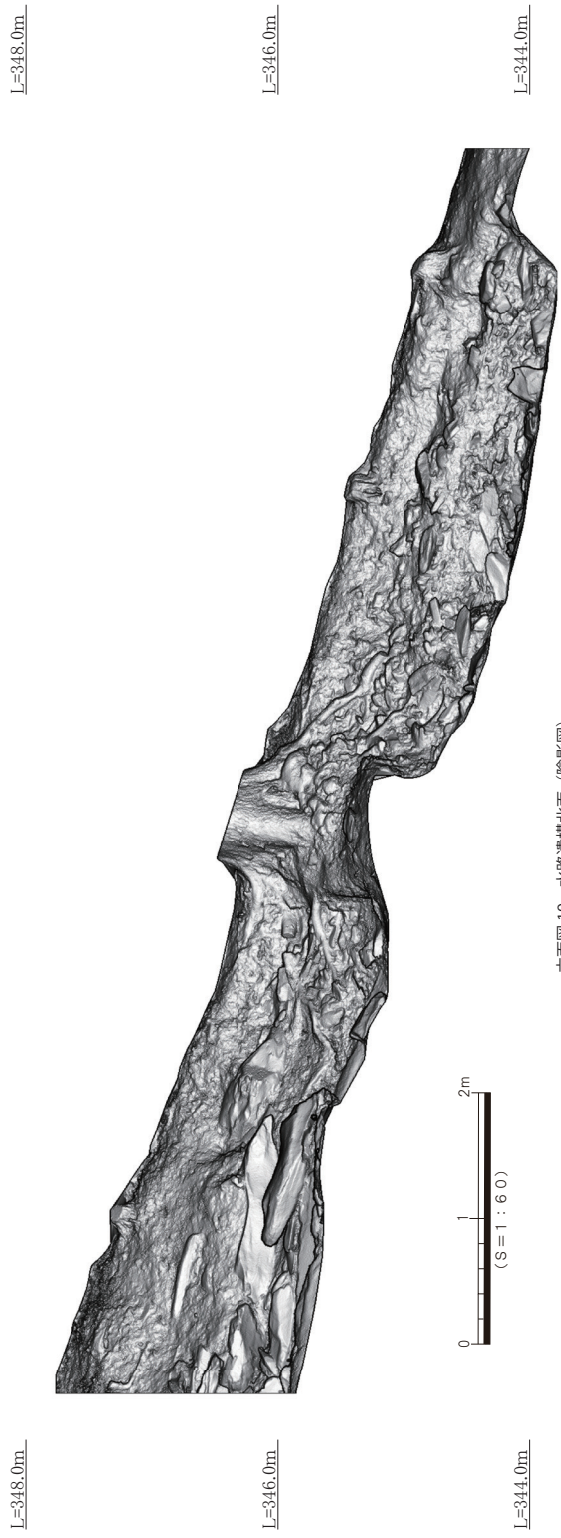
図 2-51 堤状遺構・水路遺構立面図

立面図 18 堤状遺構南面 (陰影図)

立面図 19 水路遺構北面 (陰影図)

堤状遺構の北面に沿って築かれている。水路遺構の西側に存在する S W O 0 3 - 3 では、谷川に沿った石積み配列の途中で北へ約 20° 角度を変えており、水路遺構へ谷川の水を引き入れている状況が看取された。水路幅は約 60 ~ 70cm を測る。水路遺構北面は上部の堆積土が軟弱で判然としないが、水路底部付近には基底を成すと考えられる比較的大きな石が集中している (図 2-51)。南面は堤状遺構となるが、崩れた様相を見せている。水路遺構底面付近で近世陶磁器 (859、871、872) が採取されており、中世等妙寺廃絶後も機能していた可能性がある。なお、S W O 0 3 - 3 は基底となる岩盤上に石材を横位に 1 ~ 4 段積むもので、表側には石材の尖り面と平らな面が混在している。石材の横幅は約 90cm と巨大なものを用い、頑強に築かれている (図 2-52)。

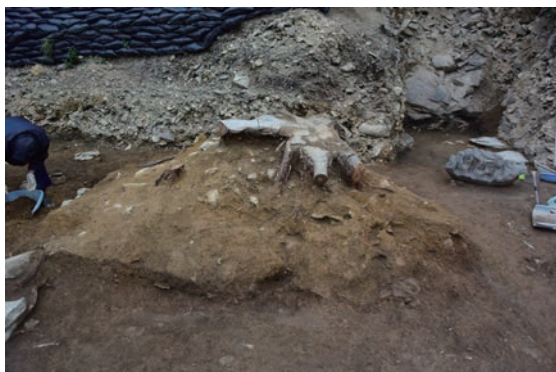
写真 2-1 I 区の黄褐色シルトの土塊 (東から)

出土状況で注目されるのは、Ⅰ区本坊地区の斜面崩落土下面にて検出された844、847の資料で、斜面崩落土を掘り下げ中に本坊建物の坪庭の南側に接して南北約5m、東西2mの範囲に、高さ1mほどの黄褐色シルト土単純から成る土塊が確認され、調査当初は築山などの遺構ではないかとも考えられたが、その土塊を含む斜面崩落土の下からこの碗が検出された(写真2-1、2-2)。この斜面崩落土は経年により徐々に崩落・堆積したものではなく、斜面上部からの円弧状の表層崩壊によってある時期一気に引き起こされ、埋積したものであることが判ったが、その時期は明治以降であることが判明した。

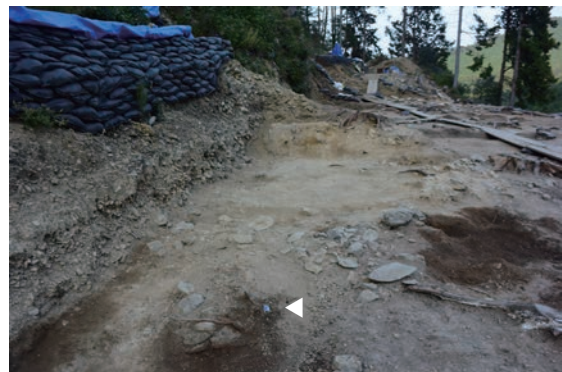
写真 2-2 斜面崩落土下面にて検出された近世陶磁器 (南から)

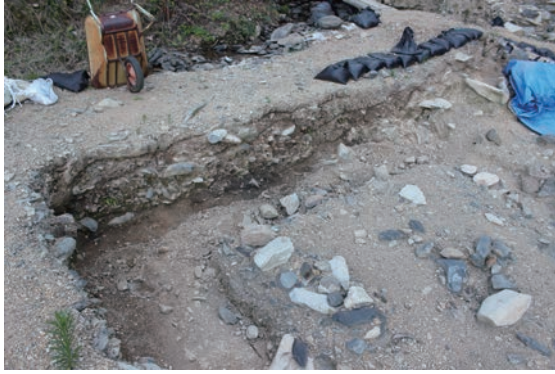
写真 2-3 砂礫土に覆われたⅢ区の様子（北東から）

Ⅲ区庭園地区では、池S G O 1やその西側の堤となっていた土手状遺構などを覆う、谷川に端を發する氾濫性の厚い砂礫土の堆積が見られた。18世紀後半の外面青磁碗などは、この土砂の下層から出土した(写真2-3、2-4)。また、谷川から池S G O 1へと水を引き入れる水路遺構が確認されてい

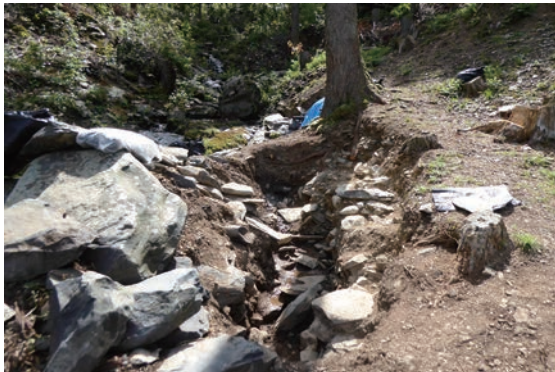
写真 2-5 谷川から取水する水路遺構（東から）

る（写真 2-5）が、その底面で 872 などが採取されている。このことは、18 世紀後半以降に起こった水害によって庭園地区の遺構は大きく損壊したが、それ以前までは往時の姿形をかなり留めていたものと推測される。遺物の種類では、化粧道具かという小碗もあるが、概ね碗類や急須であり、山師の作業に伴う器々かと思われる。また、池 SG 0 1 の直上の位置に大杉の伐株（写真 2-6）があったが、その周囲から近世陶磁が多く採取され、煙管も見つかっている。大杉の木陰が山師の休息場となっていたのではないだろうか。

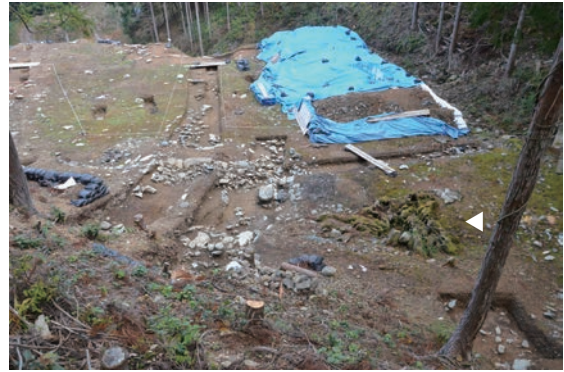
写真 2-6 Ⅲ区の池SG01直上にあった大杉の伐株（西から）

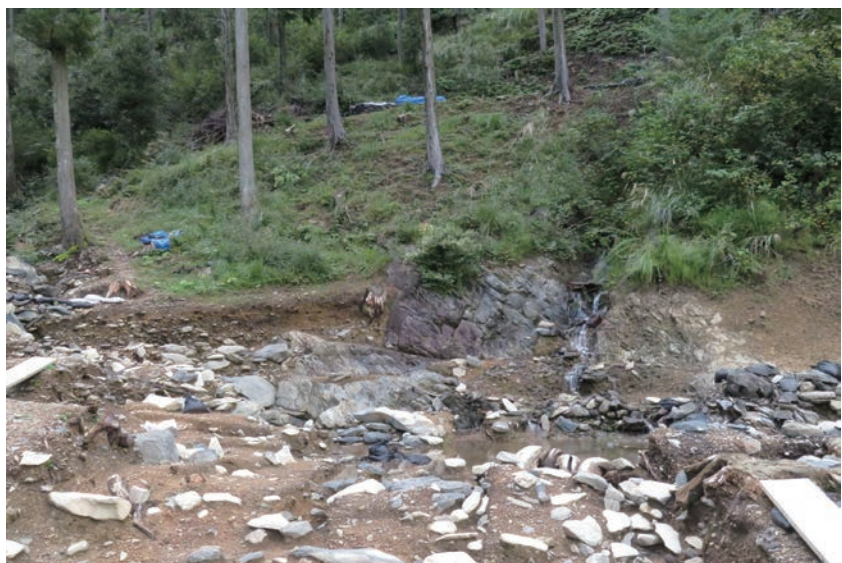
図1 旧等妙寺 池・滝と伝観音堂跡

2019年3月に出土遺物の鑑識のため初めて旧等妙寺跡を訪れた筆者は、発掘調査中であった本堂跡背後の池跡の状況を実見した（図1）。折から、平安・鎌倉時代に遡る山寺の境内に築造されたところの巖崖・滝などを背後に負った池が、観音の住処とされる補陀落山を見立てたものであり、滋賀・石山寺（図2）と石川・

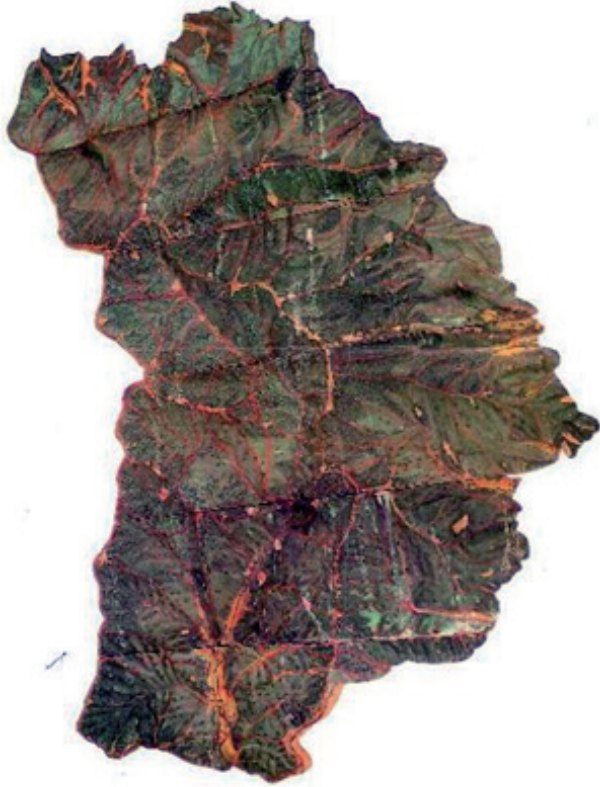
図2 目黒山形模型全景

山形模型を垂直方向から撮影した画像に記された朱書きの山道を強調したもの。尾根稜線はもちろんのこと、等高線に並行して斜面にも網の目状に肩幅に刈り込まれた山中路が詳細に書き込まれている。

次に「山形模型」の特徴について指摘しておこう。この模型には、これが作製された当時の山道が赤線によって網羅されている。驚くのは主尾根の稜線が道となっていることは想像できるが、そこから派生する小尾根稜線の全てに赤線の道表示がされており、場所によっては斜面や稜線間の最短距離を結ぶ道も設けられていて、我々の想像を遥に越える密度の濃い山地利用が存在していたことである(図2・図3)。

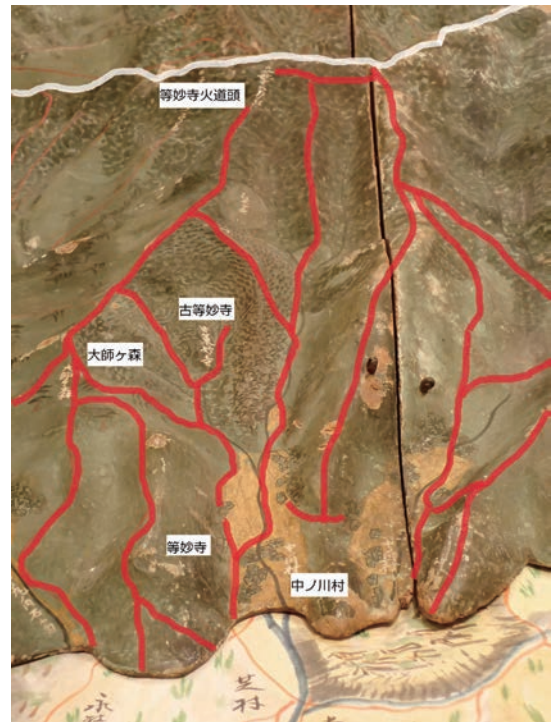
写真14 「山形模型」等妙寺周辺

白線は主尾根の稜線（村境） 赤線は山道

写真14は「山形模型」のうち等妙寺周辺を示したものである。赤線で示される山道は全ての尾根稜線に記され、これを結ぶ連絡路が数多く存在することが判明する。「山形模型」の谷や尾根には白色（胡粉）で多くの地名の書き込みがあり、このうち旧等妙寺や磐座など信仰遺跡を窺わせるものとして「ゑほし岩・等妙寺・等妙寺火道頭・古等妙寺・大師ヶ森・正連寺跡・立岩・権現ヶ森・葉師谷頭・鳴の岩・石の鳥居・鬼ヶ城・船石」を挙げることができる。その呼称の該当推定地で現地踏査を実施し、対象地点を特定することで、これまで知られることのなかった磐座（例えば大師ヶ森・立岩・ゑほし（烏帽子）岩）等の信仰遺跡を見出す成果を上げている。「山形模型」「裁許絵図」は宇和島・吉田両藩の林業行政を詳細に物語ることができるだけでなく、中世「奈良山」の山地利用の実態を窺うことのできる希少価値の高い資料なのである。

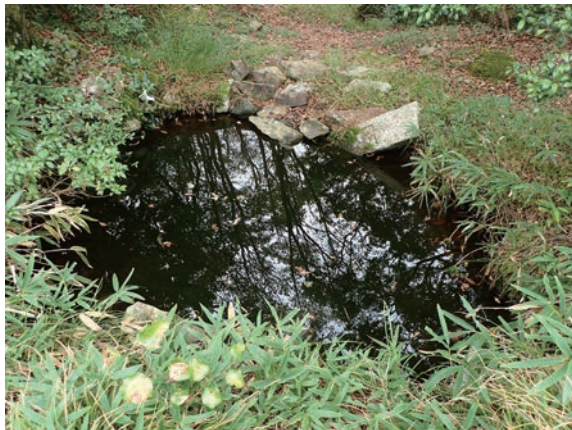
写真 15 山頂の矢筈池

信仰の根源となる霊池で海と繋がり早魃時にも水位が変化しないという。

図5の「篠山絵図」を見ると、山頂には②「矢筈之池」前面に営まれた①「権現堂」が描かれる。矢筈之池は直径2 m程の小さな池であるが、これは宇和海と繋がっていて日照りが続いても水位が変わらないという靈験を持つ靈池で、申（1656年）ノ六月十八日付け乙29番の3頭書荷之事⁽¹⁴⁾には「一彼山境目池之中矢筈石境目にて尤堂寺も両国へかゝりし儀」と、山頂の矢筈池の石を国境とし、（観音寺の）堂等も伊予・土佐両国にかかるものだという認識であったことが読み取れる。この他、篠山の呼称について「篠山争論関係史料」には「小篠山」「両国之弥山」「笹権現堂弥山伊予土佐両国」とあり、小篠山⁽¹⁵⁾とも弥山信仰⁽¹⁶⁾に基づく弥山とも称していたことがわかる。

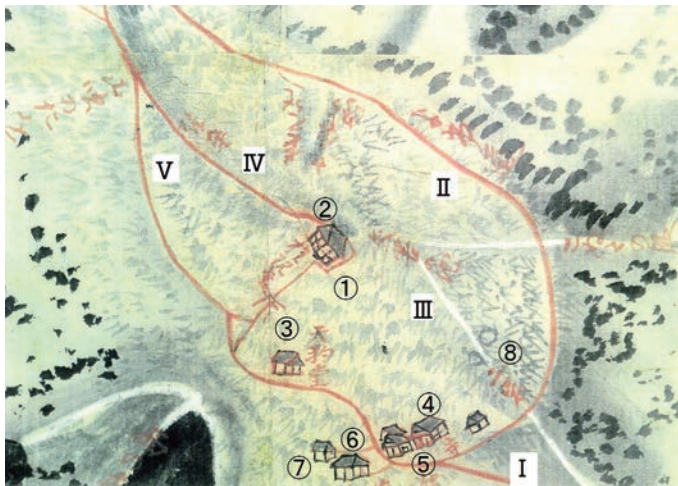
図5 「篠山絵図」に描かれた山頂周辺と書込み

山頂部の笹の植生範囲と外側の木々が広がる境目が明確に描き分けられその植生の境目に等高線に沿った道（Ⅱ）が存在したことが見て取れる。

- I 参詣道 II 行道路 III 尾根稜線 IV 主稜線上の道 V 行道路
 ①権現堂 ②矢筈の池 ③天狗堂 ④寺 ⑤観音堂 ⑥鐘突堂
 ⑦辺路屋 ⑧二岩

再び図5「篠山絵図」の「蓮華座」の部分を見ると行堂道に沿って、④「寺」、⑤「観音堂」、⑥鐘突堂、⑦辺路屋が集中しており、神宮寺と記される「篠山観音寺」を構成し、山頂の権現堂に上がる途中には篠山権現を守護する天狗を祀った③天狗堂が存在したことがわかる。この場所に篠山権現の本地仏を祀る観音堂が営まれた理由として、磐座として宗教利用がなされた大岩断崖の存在を指摘しなければならない。現地踏査時に観音堂跡基壇の背後一面に大岩が所在することを確認しており（写真18）、磐座信仰の場所が観音堂へ繋がることが想定される。

これに加え注目すべきは、尾根稜線を白線で描いている点で、その形状は「Y」字で矢筈の形をしており、その要にあたる位置に「矢筈池」が存在する事、下側の尾根を挟んで左右両側に巨石を描き⑧「二石」（二ツ石のこと）と記している事で、現地踏査の結果、この尾根筋は観音寺から山頂に通じる行者道であり、二ツ岩は山頂部への結界門であることが想定された（写真17）。

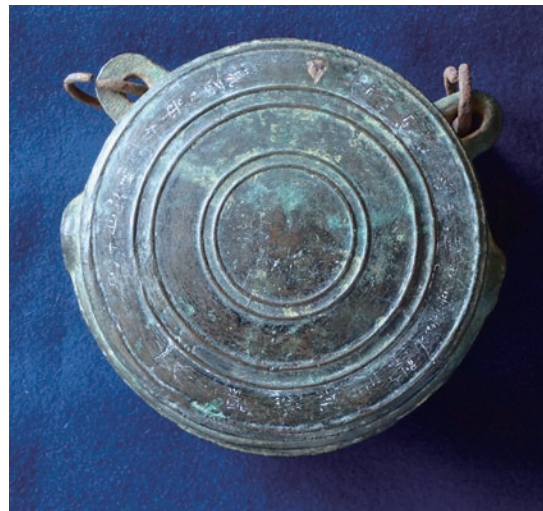
写真20 旧篠山観音堂鰐口

径 20 cm 寛正七年（1460）

鰐口は篠山観音堂に懸けられていたもので銘文は線彫りで形式からも年代には問題がない。『宇和旧記』には、もう一基存在したことが記されているが現在は失われている。銘は右側に「予州…」左側に「寛正…」と年月日、正下面に上向に「宗諦之置」と奉納者名を刻むので、写真20右の読みとなる⁽¹⁷⁾。
