志布志町埋蔵文化財発掘調査報告書(34)

志 布 志 城 跡

(内城跡・松尾城跡・高城跡・新城跡)

平成15・16年度確認調査

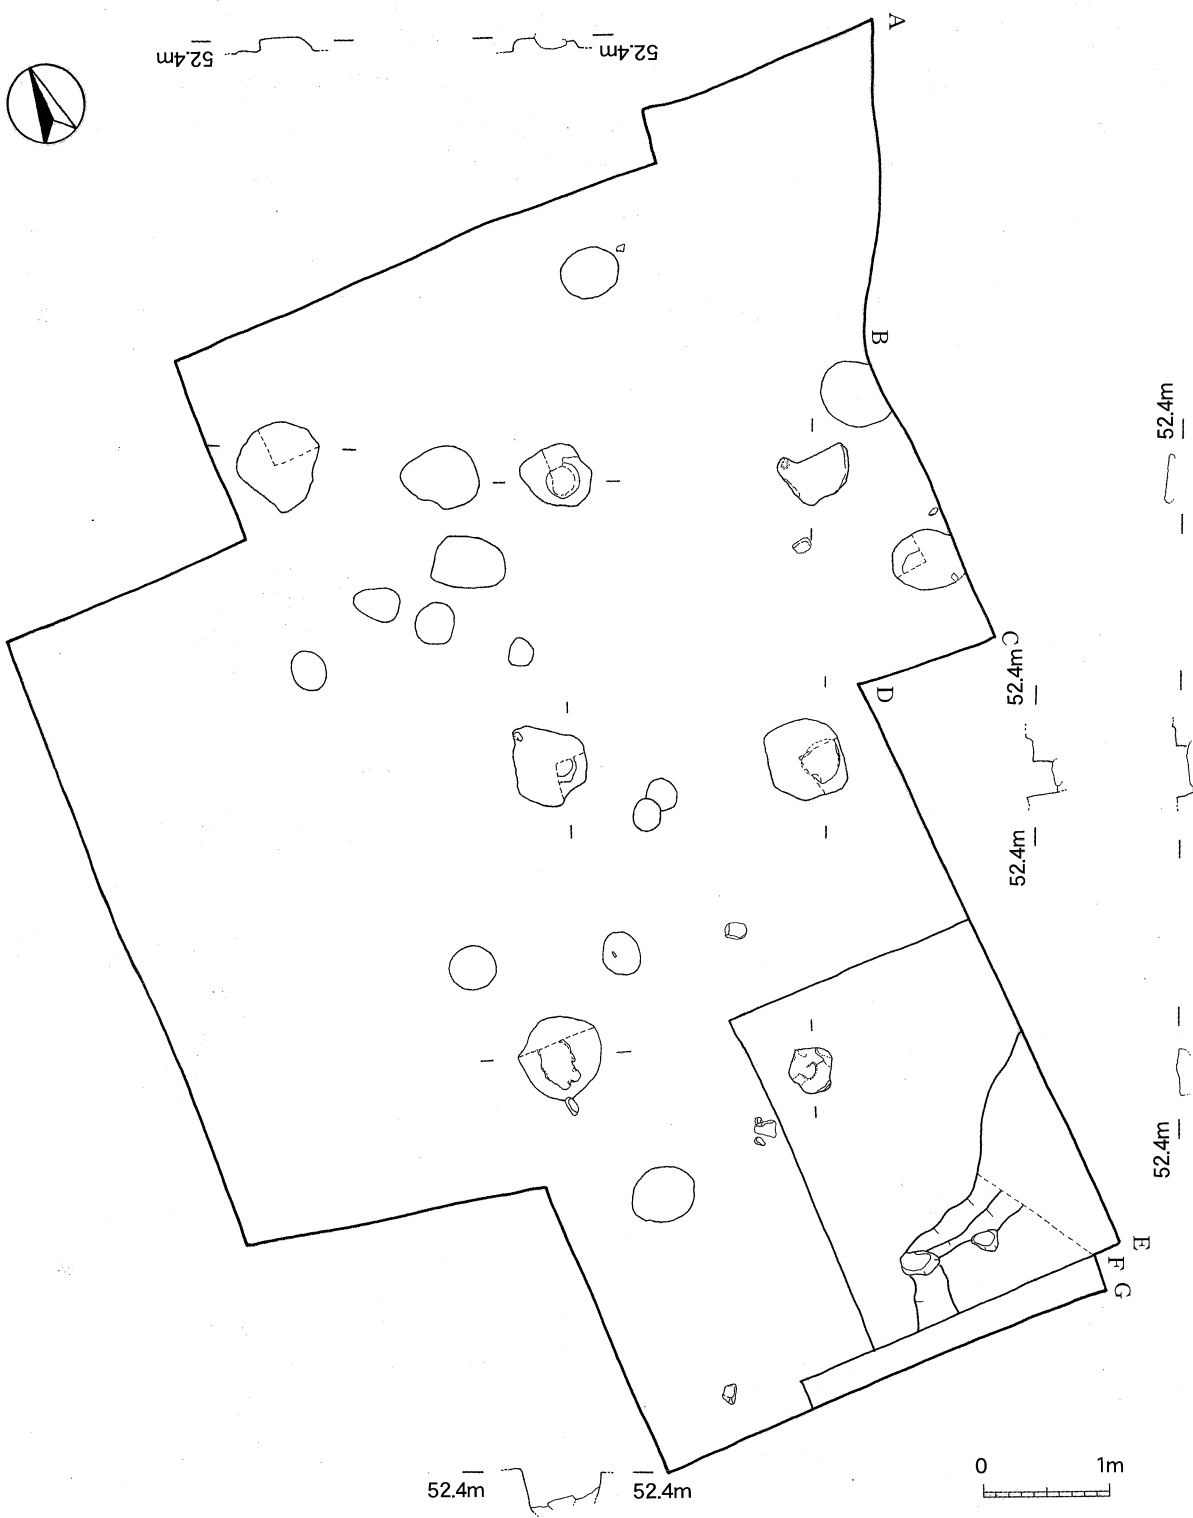
第6図 内城跡3T遺構検出平断面図

曲輪3上段の1・2 Tの延長上で、標高約52.8mの地点に約10×2mで設定した後、拡張した。黄色シラス面までを掘り下げたところ、南端部で礎石の可能性のある石を検出し、拡張して調査を実施した結果、複数の礎石を有する柱跡を確認した。これは柱穴に礎石を伴うもので、合計6基が確認された。北東方向に約2.5mの間隔で並ぶ3基を1列とし、東西方向に約2mの間隔で2列が検出された。これらと同一の建物を構成すると考えられる礎石を伴わない柱穴も含めると、建物跡はさらに西側に伸びる。礎石を有することからも、大型の建物であったことを推測させる。また、この建物跡以外にも複数の柱穴が確認され、内城の本丸と呼ばれる曲輪面が少なくとも2時期以上に渡って使用されたことを推測させる。

礎石を伴う柱穴を検出した面からは、中国製の青白磁、染付、陶器等が確認されたほか、銅ないし青銅製品の破片と思われる金属片が確認された。また、建物跡の北側で1点の洪武通寶が確認された。この洪武通寶は「治」を背字に持つ、いわゆる加治木銭である。

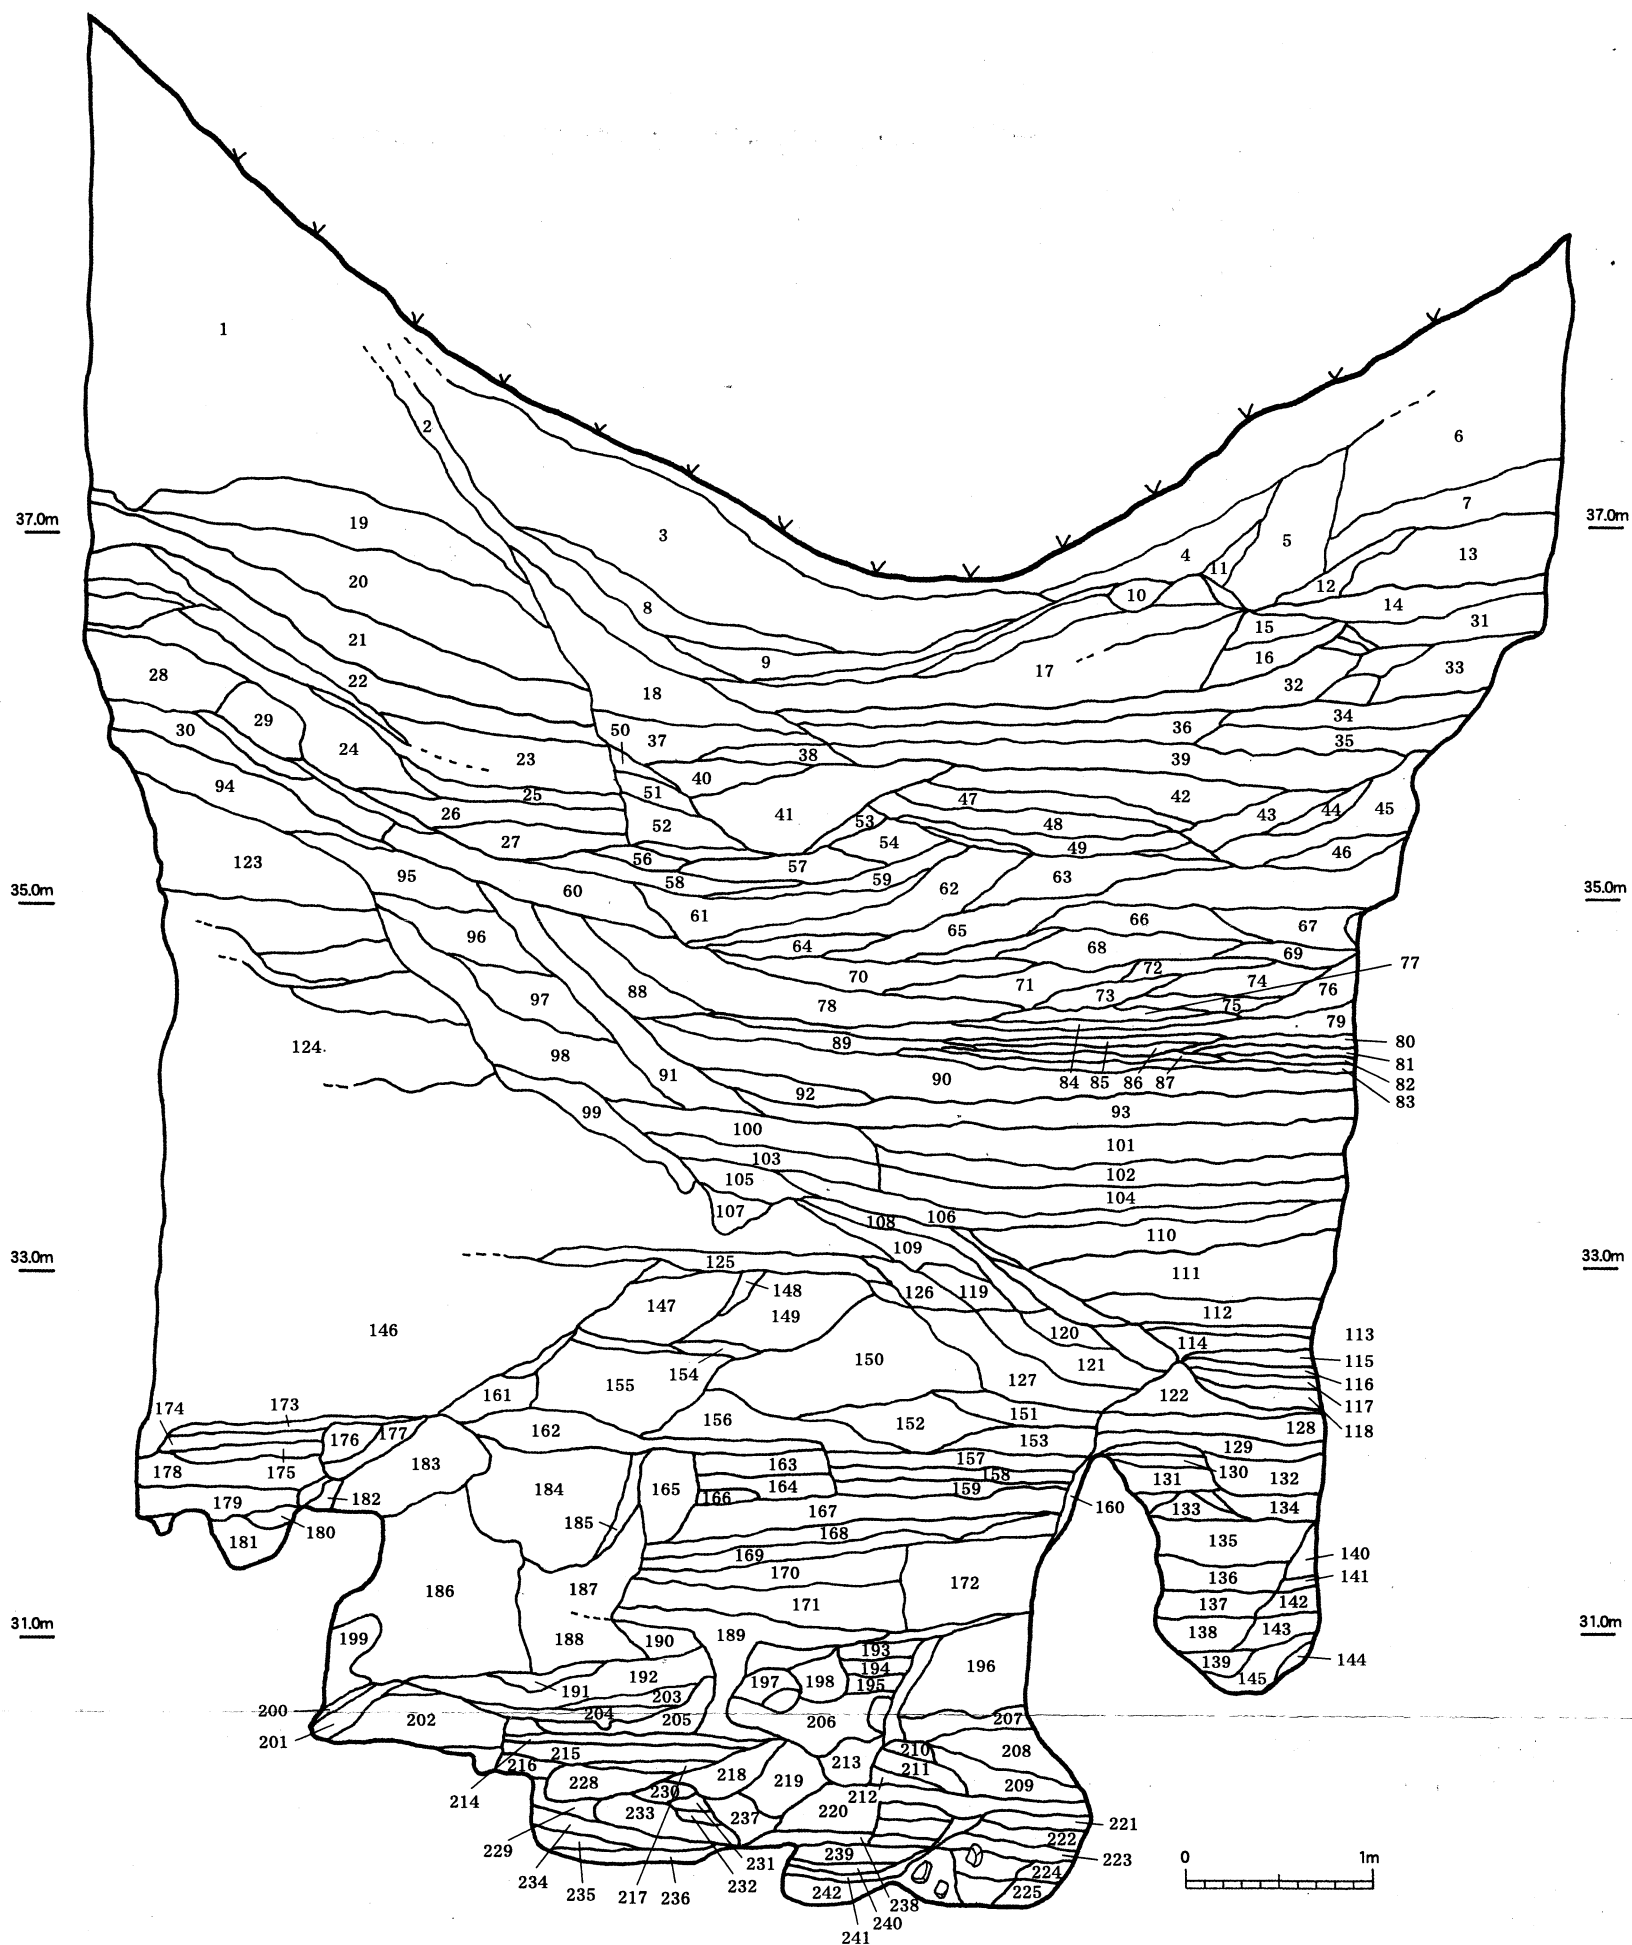
遺物はほとんど確認されなかったが、最下層の砂礫層より15～16世紀代と考えられる備前焼の破片を確認した。

中野久尾の西側に存在する空堀2を調査した結果、極めて大規模な空堀であることが確認された。現在の堀底から約8.4mが埋まり、その埋土の大半を灰白色シラスが占める。崩落によって埋まったことをうかがわせるが、一方で茶色土等による薄い堆積層と硬化面も確認され、ある程度埋まった段階での使用もうかがわせる。堀底の幅は約4.2mであるが、不整形であり、川砂のような砂質土が堆積し砂礫層もみられることから、築造当初の堀底は流水等によって破壊されている可能性も考慮する必要がある。
