# 笠原水道

第6次・10次・11次発掘調査報告書

水戸市教育委員会

2010

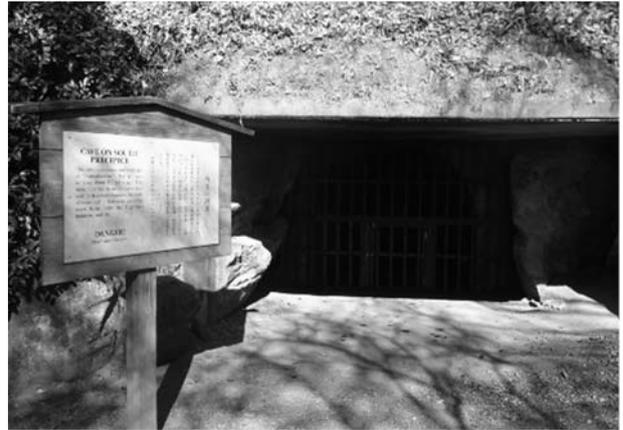
写真1 偕楽園南崖の洞窟

水戸層は、第三紀中新世末期に堆積した多賀層群の一部で、大部分が凝灰質泥岩からなる。この層は、有孔虫・放射虫・海綿の小骨片・硅藻などの小型化石を多く含んでいる。千波湖北側の段丘崖では水戸層が露出し、その上に不整合に上市層が重なっているのがみられる。この露出した水戸層は、本来青灰色であるが風化乾燥しているため灰白色になっている。水戸層は、笠原水道の岩樋やカマドの材料として採掘使用された。現在でも偕楽園南崖などに笠原水道の採掘坑とみられる洞窟が現存している(写真1)。

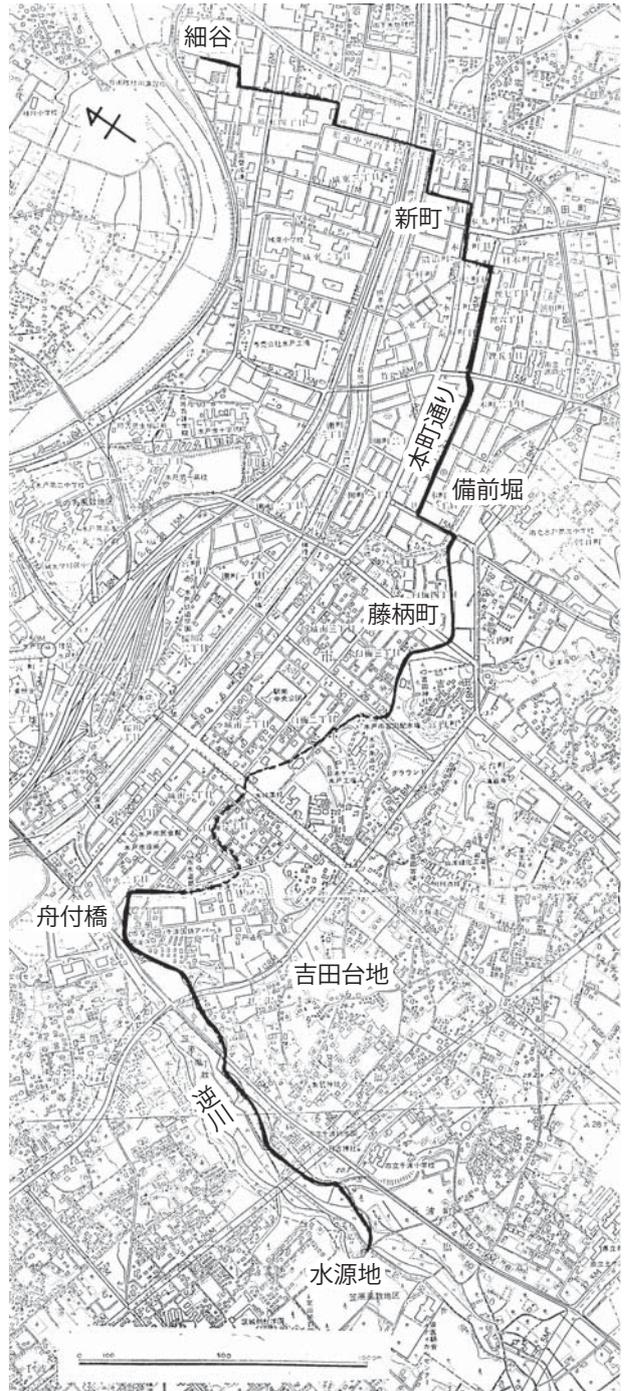
第4図 笠原水道の暗渠埋設地  
(点線は暗渠不明地／『水戸の水道史』第1巻より)

**水道の規模と構造** 笠原水道の導水樋は、水源地の溜枿から逆川を越え、吉田台地の崖端斜面を北に下り、千波湖の南岸北側の台地斜面を東に迂回して、吉田神社下の藤柄町に至る。そこから、さらに備前堀を銅樋によって渡し、七軒町より本一町目に出て本町通りを東へ通十町目に至り、さらに新町を経て細谷に達する（第4図）。笠原水源地から藤柄町入口までは2,218間2尺（3,851m）、藤柄町より細谷まで3,795間（6,900m）であった。長さでは江戸の神田上水に及ばないが、仙台の四ツ谷堰用水より長く、他藩の上水道が明渠であったのに比べて、水戸の上水道は暗渠であったことを特色とする。

**笠原水道の創設** そこで寛文元(1661)年、水戸藩第2代藩主となった徳川光圀は、このような給水難を解決するため、新たに大規模な水道創設を企図した。これが笠原水道である(第4図)。

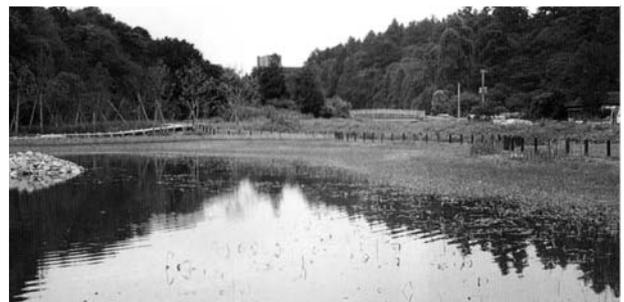
写真2 笠原水源地周辺の緑地

平賀は、城下南方から流れ込む逆川右岸の台地(千波台地)斜面一帯に広がる、笠原の山林に注目し、笠原不動堂へ一昼夜参籠祈願して、この場所を水源地とすることを定めた。そして笠原から下町までの地形・地質を測量した結果、笠原不動堂の麓から渾渾とわき出る湧水を逆川に沿い、千波湖南岸に導くのが最も適切であることを望月に答え、その計画書を提出した。笠原水源地から湧き出る水は質がよく、量も豊かであった(写真2)。水源地の台地上には銀河寺という寺があり、同寺が勧請する笠原不動堂は水戸士民の信仰が篤かった。そのため、頼房時代から特別に保護され、木々の枝葉を折ることさえ堅く禁じられ

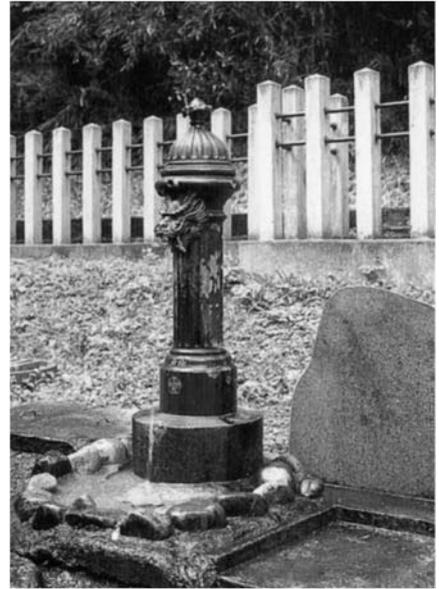
写真3 現在の龍頭柱

水源地では笠原不動堂の石段の下の左右4か所の湧水を溜め、ここに青銅製の竜頭を設け、これより下の溜榭に水を集めた(写真3)。水戸付近一帯の台

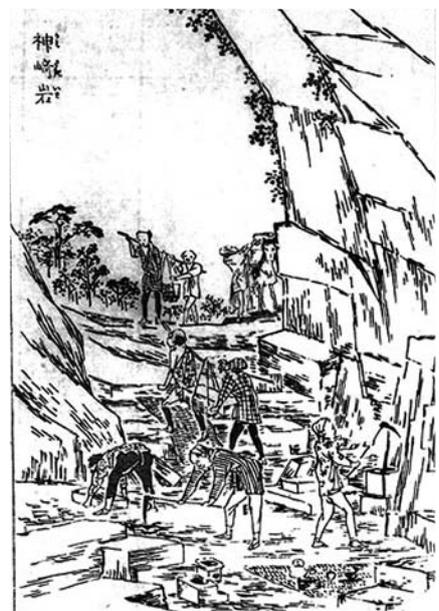
地は関東ローム層の下に砂層・礫層があり、雨水はこれを浸透して、セメント化した凝灰質泥岩の不透水層にあい、この表面から湧水となって出る。この水源地は下町に比べ標高が高く、森林によって涵養された豊富な湧水量を持っていたので、それを水源として巧みに利用したのである。また笠原から下町までの岩樋や溜枿は、神崎台地下に露出した凝灰質泥岩を切出して造ったものである（写真4）。この凝灰質泥岩が露頭する借楽園南崖周辺の地名をとり、この石は「神崎岩」と呼ばれ、石切場から切り出された石材は岩樋のほか、水戸の城下町のさまざまな構造物に使用されていたようである（第5図）。平成19年度に水戸市教育委員会が実施した水戸城二の丸跡の発掘調査（整理中）においても、神崎石が複数出土している。

写真4 岩樋  
(水戸市水道部所蔵)

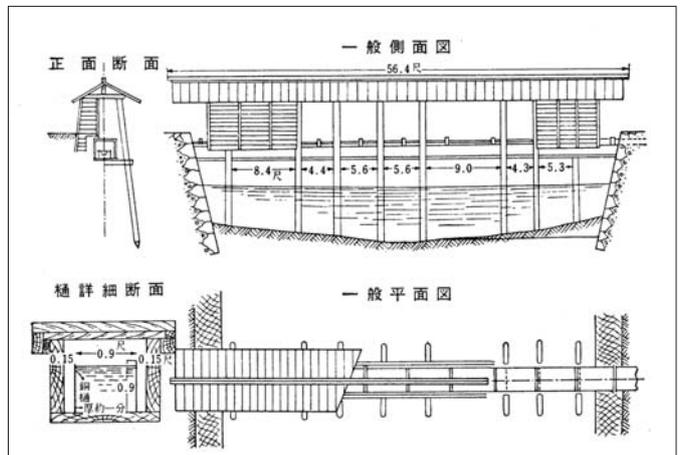
第7図 銅樋の構造図（堀口1968より）

七軒町の銅樋は、総延長31間、銅樋の厚さ1分、縦・横9寸の角樋であった。これを板で囲い、さらにそれを保護するために備前堀に片側8個ずつ、2列の脚柱を打ち込み、これを支えとして、屋根を設けた（第7図）。この銅樋は江戸から舟で運んだもので、その経費は明らかではないが、正徳5（1715）年の支出経費に、11間分の銅樋が計上されていることよりみて、多額のため一時に敷設せず、寛文ののちにも新たに敷設されたものと考えられる。

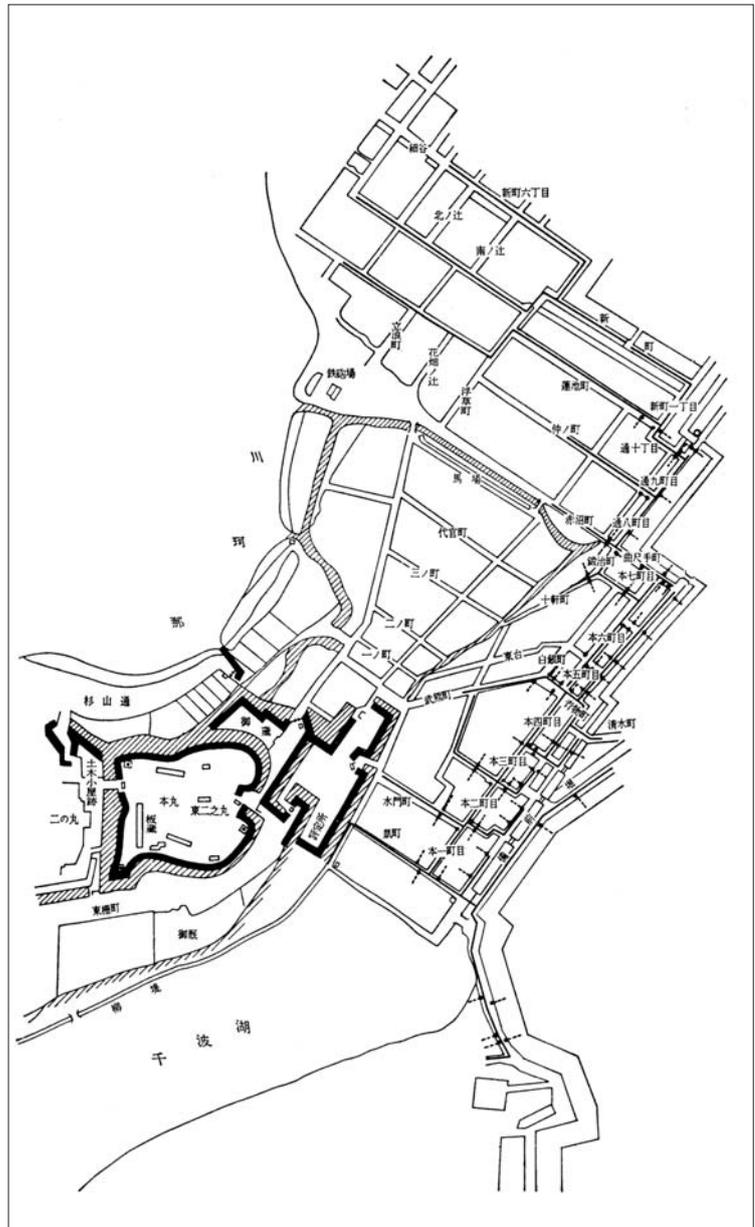
第8図 下町水道配管図（堀口1968より）

ら鍛冶町・十軒町に分かれている。通八町目・九町目では、それぞれ赤沼町・仲之町に導かれる。通十町目から新町に通ずる水道は細谷に至るが、天保年間の水道図によると、十町目より蓮池町を経て立浪町に至る樋と、新町三町目より南ノ辻・北ノ辻の西側を導く樋も設けられていた。各町毎に1・2個の溜枧がおかれており、本町通りには通行人に便するために、町角に1・2個の溜枧が設けられていた（第8図）。

※直線は本樋、点線は配水樋、●印は溜枧。

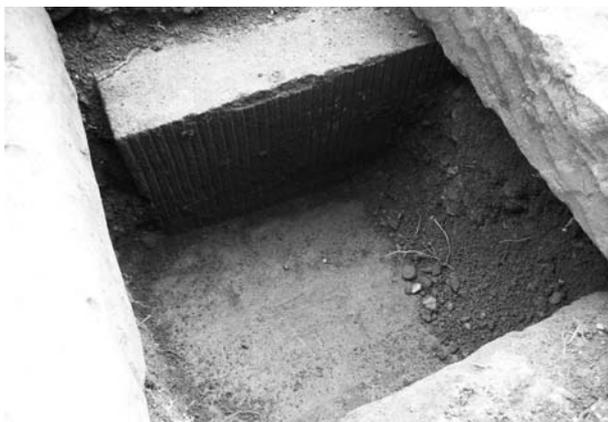
写真5 トレンチ1上蓋E付近岩樋内部 (東から)

その結果、西側壁部分において現代の加工された大谷石を確認した(写真5)。また、調査最終段階において岩樋の攪乱状況を把握するために設定したサブトレンチ1でも西側壁部分において大谷石を確認した(写真6)。以上のことから、上蓋E以北においては西側壁部分に現代の攪乱を受けている可能性が高いと思われる。さらに上蓋を観察した結果、表面全体(上蓋B・D、写真7)、あるいは側辺から15cm程の幅(上蓋C、写真8)で鉄分が付着している石が確認でき、それぞれ底石・側石を代用したものであること、上蓋E以北で目張りに使用した粘土塊が確認できなかったことも考慮すれば、何らかの掘削工事において天井石が破壊され、笠原水道との認識から代用石材を確保する部分について上蓋を外し、西側壁あるいは底石(トレンチ1では底石の破壊は確認されていない)を抜き取り、これを半分に切断し上蓋として使用したものと推察される。

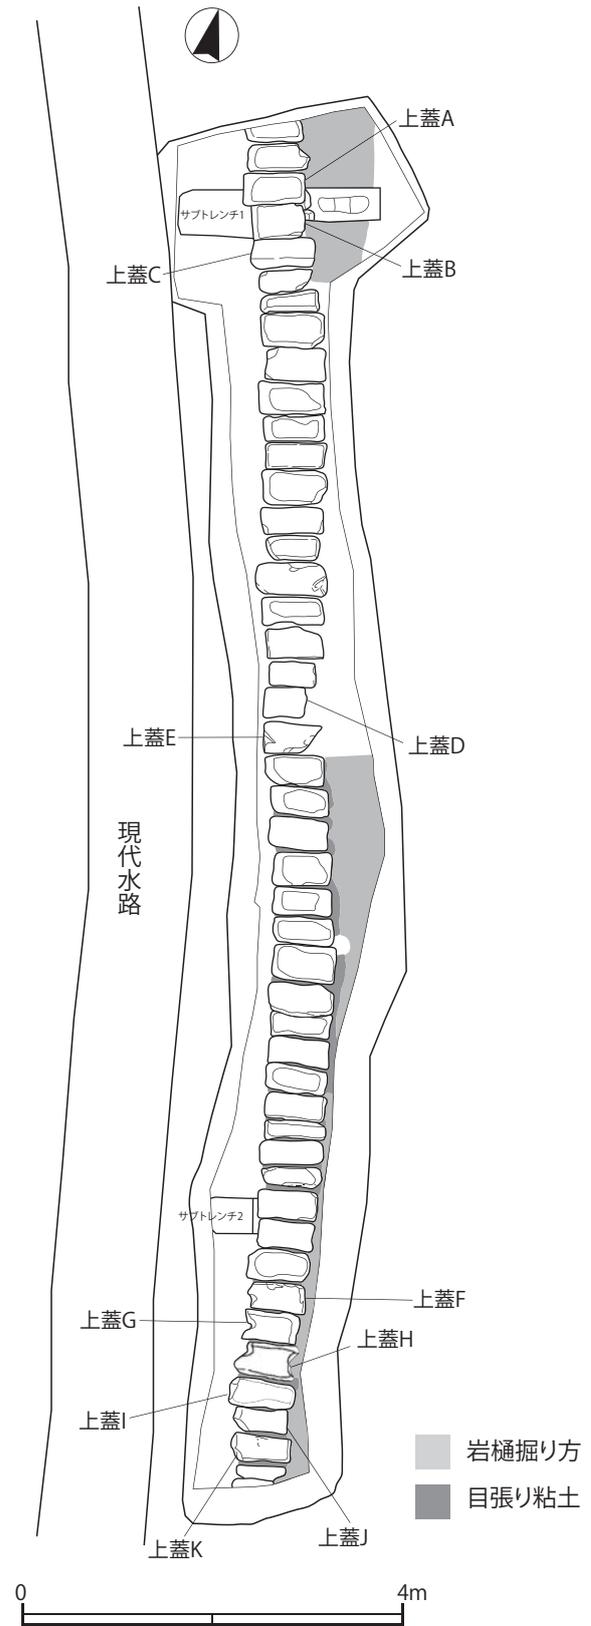
第10図 第6次調査トレンチ1平面図 (S=1:80)

調査区域の最も南側に位置するトレンチで、表土下50cmから岩樋の上蓋列を約15mにわたって確認した（第10図）。

当初は、良好な状態で検出されたと思われたが、精査段階で上蓋Eより北側について、大きさ・形態にバラつきが見られること、各上蓋間に隙間が目立つこと、側壁と上蓋とのかみ合わせが不安定であること、約50cmの表土層中に岩樋の原材である凝灰岩が相当量見られたことなどから、上蓋Eの位置において岩樋内部の調査を実施した。

大谷石は抜き取られた位置に充填する石材として用いられたと考えるのが妥当であろう。表土中に破壊された凝灰岩片に混ざって側石が完全な形で残存していたこと、上蓋F～Kの西側辺にバックホーによる破壊の痕跡が見られること(写真9)は、上記の結論を裏付けるものである。しかし、サブトレンチ1東側において東側壁から幅70cm、深さ70cm、断面逆台形を呈する掘形(写真10)が確認でき、東側壁と底石部分については原位置を保っていると考えられる。

上蓋E以南については、上蓋間および側辺付近において粘土塊による目張りが広範囲に見られること、サブトレンチ2において上位で現代の攪乱を受けているものの、下位で掘形の一部が残存していること(写真11)からほぼ良好な状態での検出と思われる。岩樋の構造については、最も良好に残存していたトレ

ンチ4において詳細に述べるが、上蓋については、大きさが長辺で約60cm、短辺で35cm前後を基本とし、表面の形状が緩い山形を呈するものとほぼ平滑なものの2種類が存在することを確認した。

本トレンチでは、上蓋Aと上蓋Kにおいて岩樋内部の調査の際（写真12・13）、底石上面においてレベル値を計測している。それによれば、上蓋A付近の方が上蓋K付近よりも約10cm低く、南から北に向かって緩やかに傾斜していく様子が窺われた。なお、上蓋Kでの岩樋内部調査で南側に向けて写真撮影を実地したところ、西側壁において大谷石の存在が明らかとなり（写真14）、本トレンチよりさらに南側においても部分的に攪乱を受けている状況を確認したことを付記しておく。

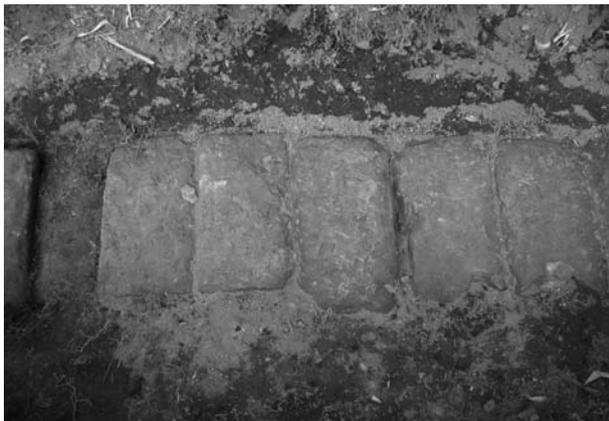
写真9 トレンチ1上蓋F・G近景 (西から)

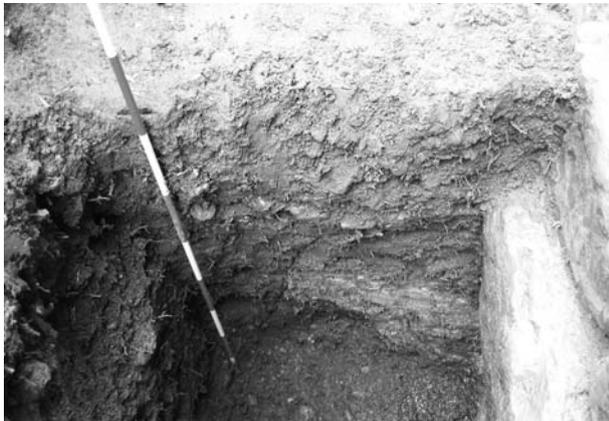
写真11 トレンチ1サブトレンチ2北壁掘形断面 (南から)

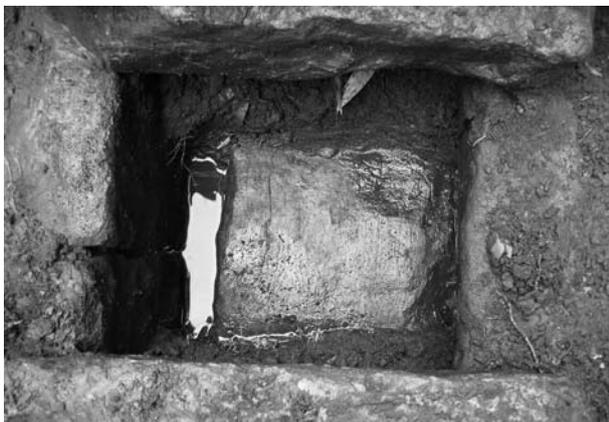
写真13 トレンチ1上蓋K付近底石 (南から)

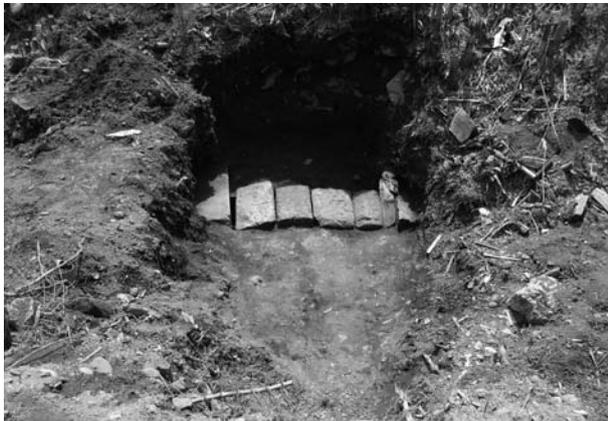
その結果、表土下約60cmから岩樋の上蓋列を2mにわたって確認した（第11図・写真15）。

写真15 トレンチ2上蓋全景（北東から）

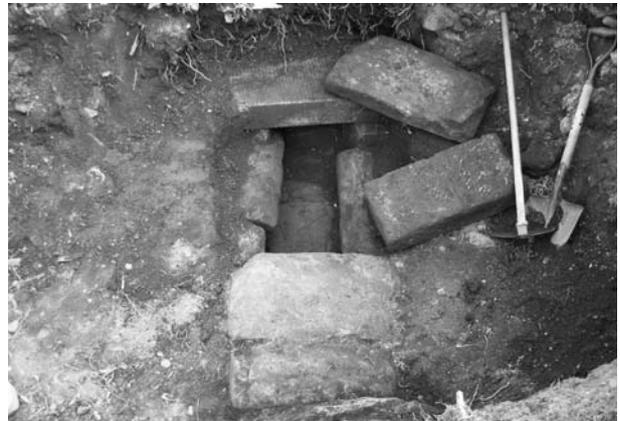
写真16 トレンチ2岩樋内部確認状況（北西から）

しかし、上蓋検出レベルにおいて現代の攪乱土がトレンチ全体に及んでおり、遺存状態は極めて悪かった。また、本トレンチも、上蓋A・Cに側壁と思われる石が使用されていること、上蓋Bが半端な隙間を埋めるように縦に架けられていること（写真16・18）、上蓋の側縁付近に目張りのための粘土塊が全く見られないこと、上蓋間に広い隙間が見られることなどからトレンチ1北半部と同様に現代の改変が行われていると考えられる。岩樋の北端部においては、上蓋・西側壁、底石に大谷石が見られる（写真17）など明らかな破壊の跡が窺われた。

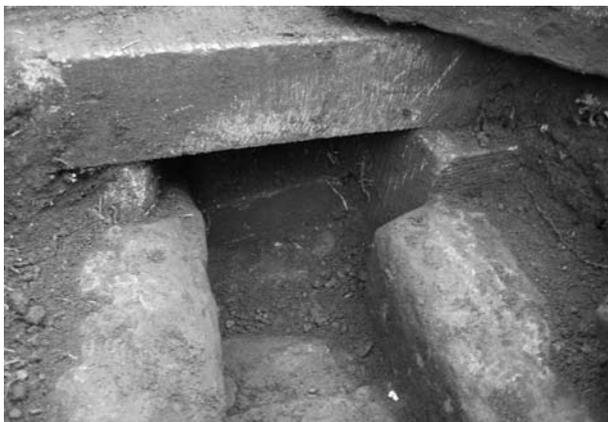
写真17 トレンチ2大谷石確認状況（北から）

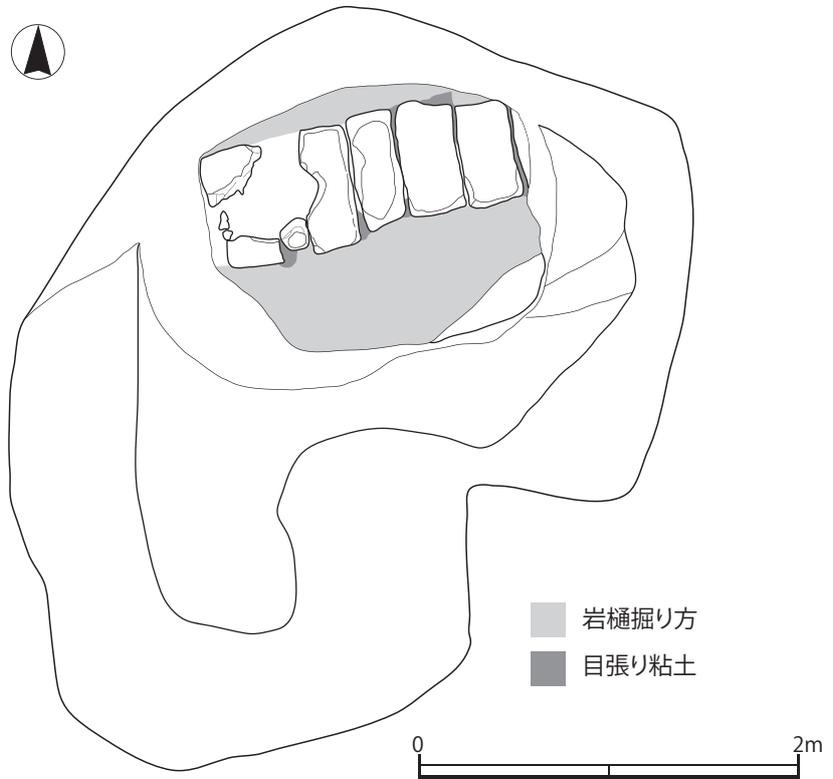
第12図 第6次調査トレンチ3平面図 (S=1:40)

トレンチ2から北北東に約18m、台地コーナーの出口に設定し調査を行った。その結果、表土下約120cmから岩樋の上蓋列を1.6mにわたって確認した（第12図・写真19・20）。

岩樋は、東側で上蓋の一部が破壊を受けているものの、トレンチ底部のほぼ全体に掘形の覆土が見られること、上蓋付近に目張り粘土が見られることなどから、比較的良好的な状態で残存していると考えられる。

しかし、調査区域をさらに北側に広げることが不可能であったため、岩樋掘形の北側立ち上がりを検出するには至らなかった。幸いにもトレンチ4において岩樋の南北立ち上りを確認したことから、本トレンチは平面調査に止めた。

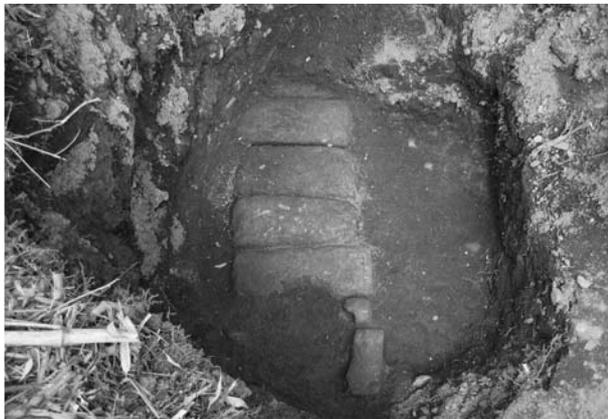
写真19 トレンチ3岩樋全景 (西から)

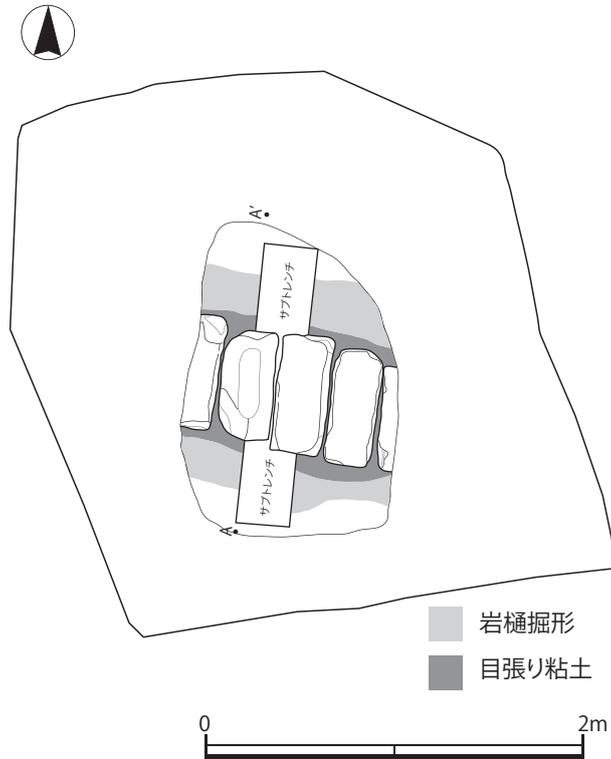
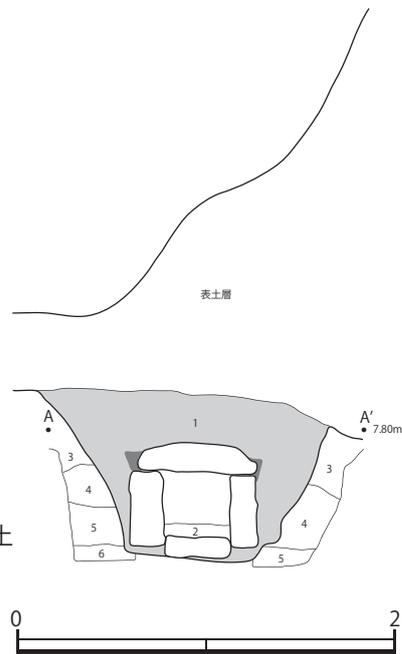
第13図 第6次調査トレンチ4平面図・岩樋掘形土層断面図 (S=1:40)

岩樋は、完全な未開封の状態にあり、上蓋列の両側には目張り粘土が幅10cm前後で帯状に検出された。掘形の立ち上がりも両側で明瞭に確認されており、今般の調査の中で最も良好な状態を保っていると考えられる。

本トレンチでは、この恵まれた確認状況を利用し、岩樋の構造を明確にするという意味から、上蓋Aの中軸線をセクション面に長さ1.6m、幅0.3mのサブトレンチを岩樋に直交するように設定し断割り調査を行った(第13図)。その結果、掘形は、上端(現存)で幅

- 1 10YR3/3 暗褐 粘性強 締まり強 礫70mm以下中量(下層ほど多く混入)、凝灰岩片30mm以下少量、上蓋付近に褐色粘土がブロック状に混入。覆土全体が一樣で、一気に埋め戻されたと考えられる。
- 2 10YR4/1 褐 粘性強 締まり弱 粒子の細かいシルト層のみで構成される。水道機能時に堆積した層と考えられる。
- 3 7.5YR2/1 黒 粘性強 締まり強 礫30mm以下中量、黒色土をベースとする。
- 4 礫層(地山)
- 5 礫混じり粘土層(地山)
- 6 橙色粘土層(地山)

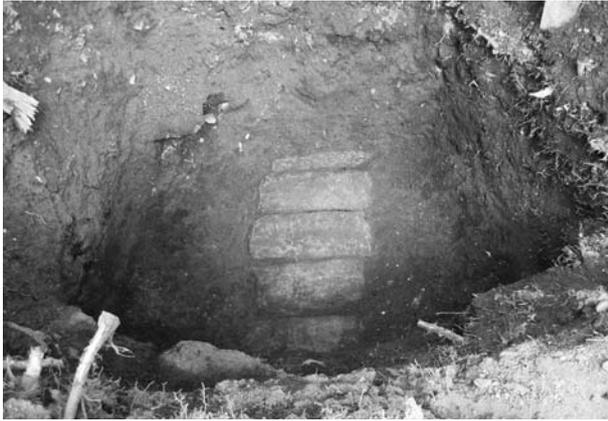
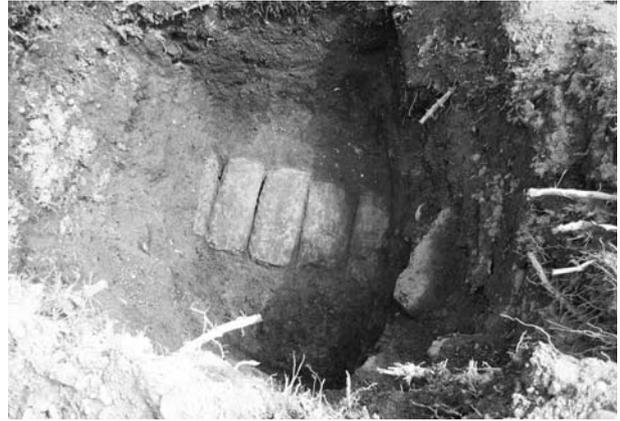
トレンチ3から東に約5mの位置に設定し調査を行った。当初は、予定されていた調査ではなかったが、トレンチ5において岩樋を確認できなかったことから急遽、この位置で調査を行った。調査の結果、表土下約130cmから岩樋の上蓋列を1.2mにわたって確認した(第13図・写真21・写真22)。

写真21 トレンチ4岩樋全景（西から）

写真22 トレンチ4岩樋全景（北から）

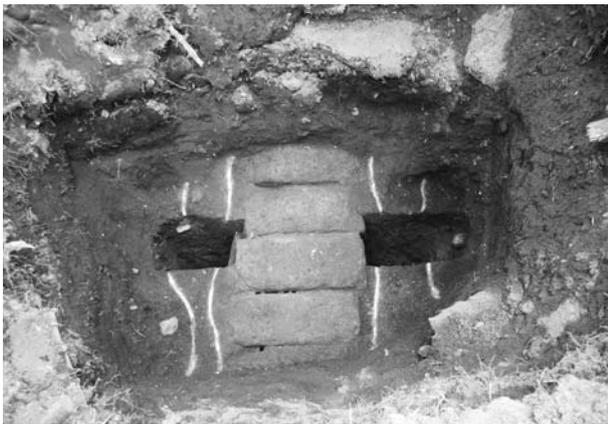
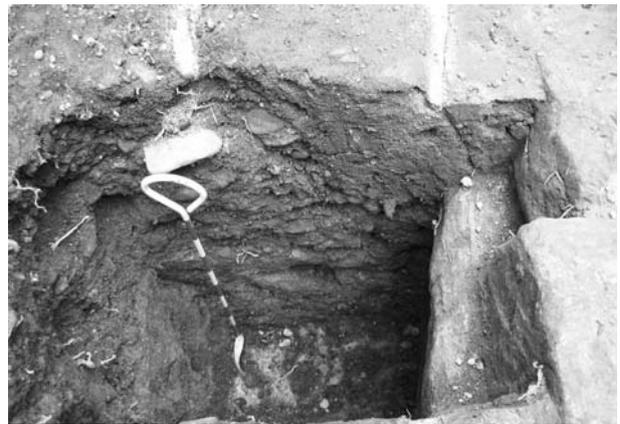
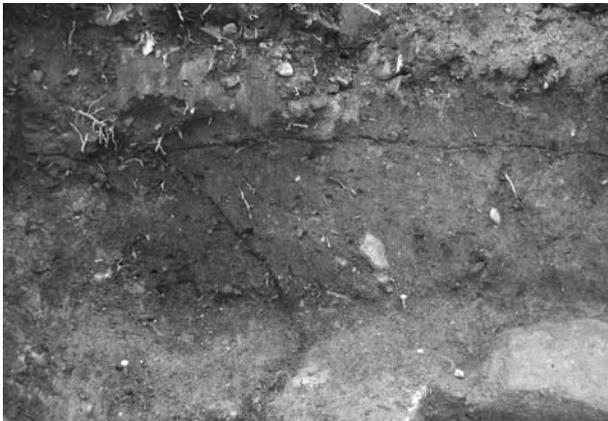
0.9mの規模を有し、断面で逆台形を呈することが確認された（第13図、写真23～26）。

写真23 トレンチ4掘形検出状況（東から）

写真24 トレンチ4サブトレンチ南半部掘形断面（東から）

写真25 トレンチ4西壁掘形断面（東から）

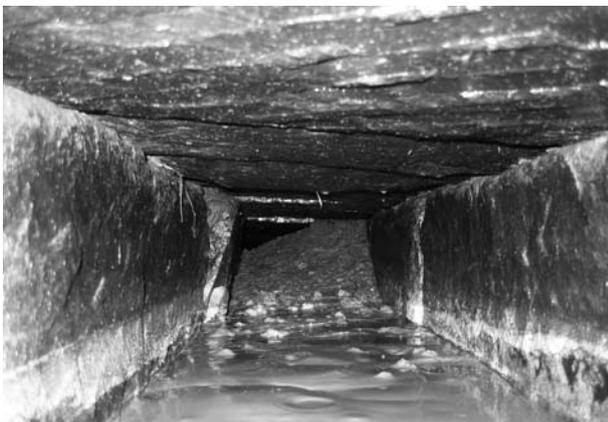
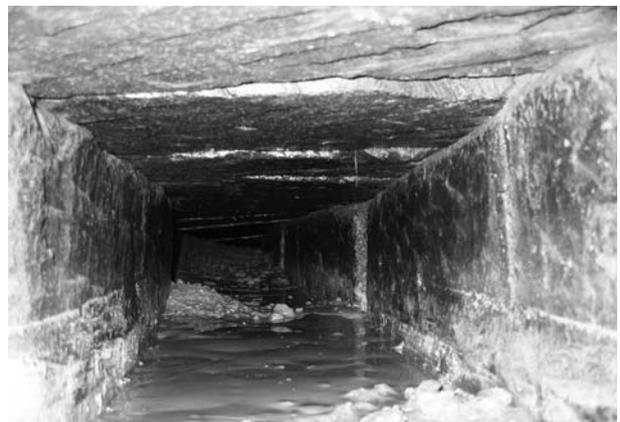
また、粘土層上面まで掘り抜いたことは、岩樋の底石を安定して設置するのに最も好都合であったろう。岩樋内部については、上蓋Aにおいて調査を実地した（写真27・28）。底石の直上には、厚さ5cm程のシルト層が堆積しており、水道が機能していたころから長い年月をかけて堆積してきたものと判断される。堆積層を除去し、内部全体を洗浄してみると底面全体（写真29）と側壁の下位（写真30）に赤く変色した鉄分の付着を確認した。これは笠原水道の通常の水位と考えられ、側壁で底石上面から高さ15cmを測る。

写真27 トレンチ4上蓋A付近岩樋内部（東から）

写真28 トレンチ4上蓋A付近岩樋内部（西から）

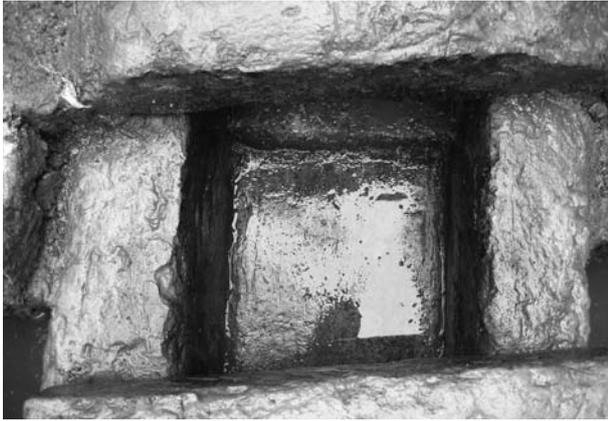
上面（写真29）：形状は平滑。ノミの痕跡等は窺えないが、丁寧な調整が施される。

内面（写真29）：形状は平滑。ノミの痕跡等は窺えないが、研磨したかのように、最も丁寧な調整が施される。水の流れを良くするためであろう。

写真29 トレンチ4上蓋A付近底石・側石上面 (東から)

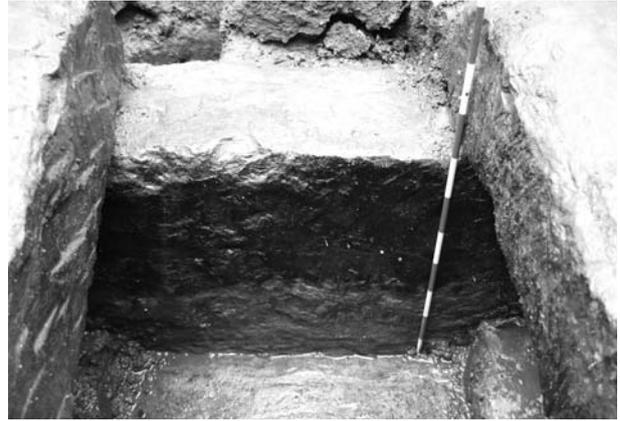
内面（写真30）：形状は平滑。ノミで加工された後、比較的丁寧な調整が施される。

写真30 トレンチ4上蓋A付近南側石内面 (北から)

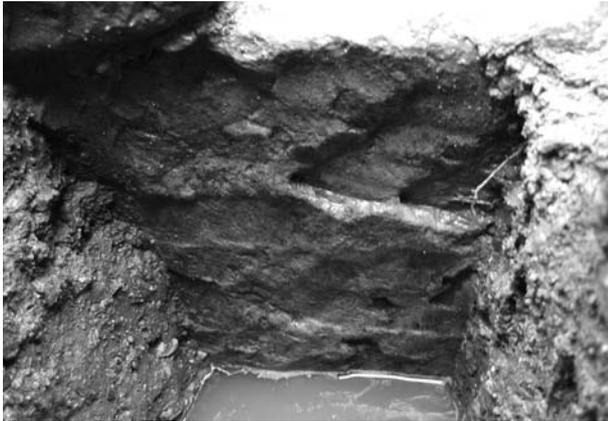
外面（写真31）：形状は平滑。幅5cm程のノミで不整方向に粗く加工される。

写真31 トレンチ4上蓋A付近北側石外面 (北から)

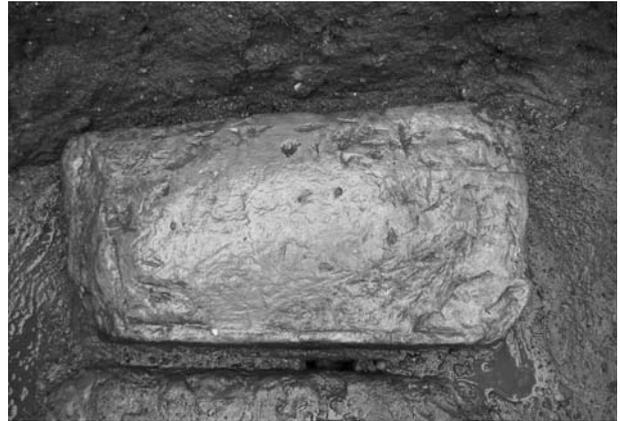
表面（写真32）：形状は平滑または山形。ノミの痕跡等は窺えないが、調整によって消失したとも考えられる。

写真32 トレンチ4上蓋A表面

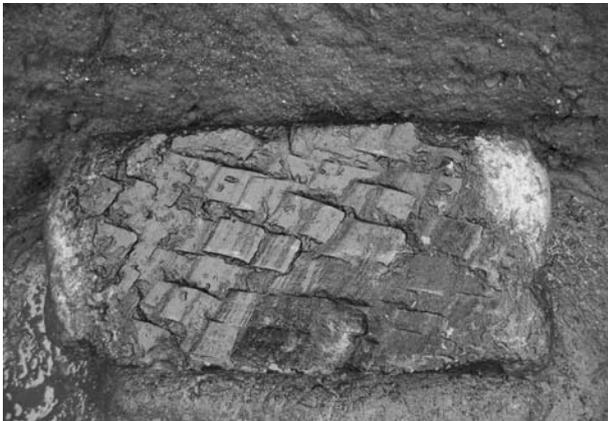
裏面（写真33）：形状は平滑。幅5cm程のノミで一定方向に粗く加工される。側石との接合部については比較的丁寧な調整が見られる。

写真33 トレンチ4上蓋A裏面

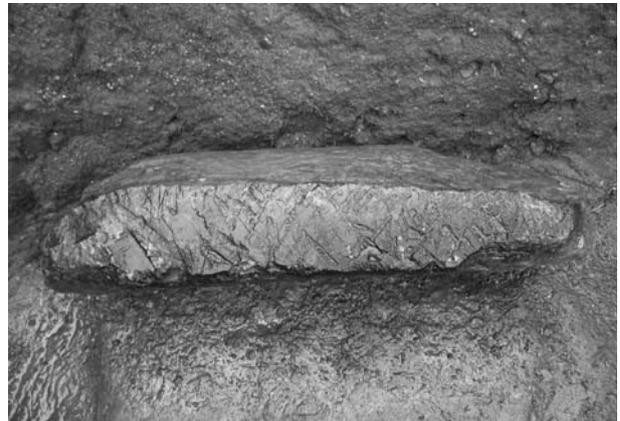
長側面（写真34）：形状は平滑。ノミで加工された後、比較的丁寧な調整が施される。

写真34 トレンチ4上蓋A側面 (長辺)

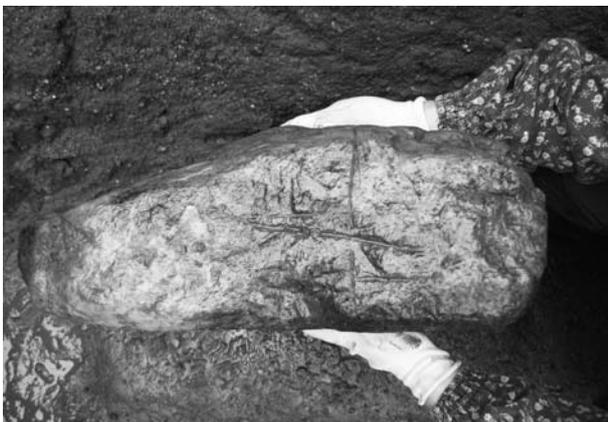
短側面（写真35）：形状は平滑。ノミの痕跡等は窺えないが、調整によって消失したとも考えられる。

写真35 トレンチ4上蓋A側面 (短辺)

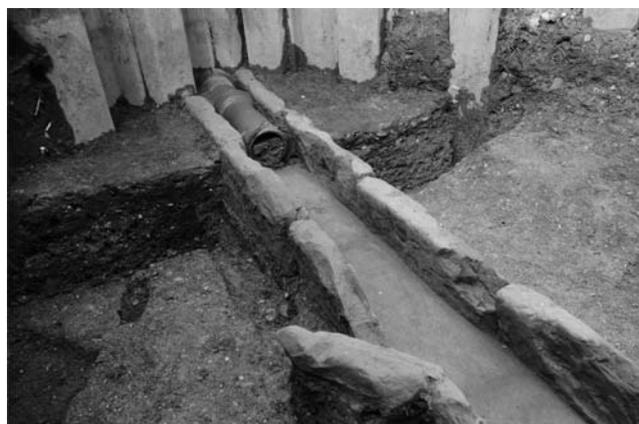
今次調査では、総延長8 mに及ぶ凝灰質泥岩(通称神崎石)の底石および左右の側石、導水路を変更させるための枡石が良好な状態で検出された(写真38)。また、本来設置されていたはずの蓋石は全て外されて失われており、岩樋の中には陶器製の土管が埋設されていた。なお、今次調査では検出された水道の記録のみではなく、掘形も含めて完掘を行っている。検出された遺物は水道の構造物である岩樋と土管のみで、それ以外の遺物の出土はなかった。

写真39 笠原水道検出状況(南から)

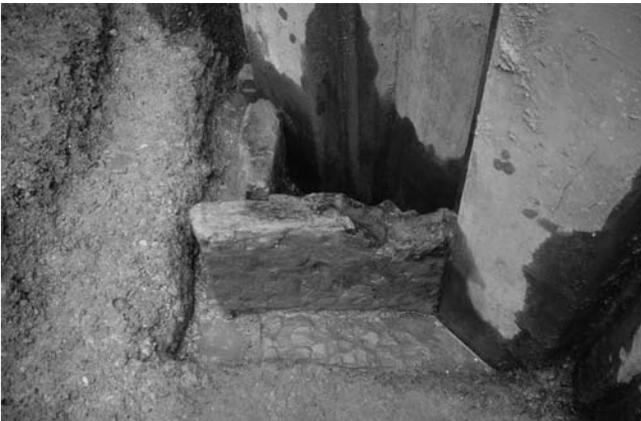
**形態** A区では2 m、B区では6 m、計8 m分の岩樋が検出された。主軸方位はN-36°-Wの傾きを有し、ほぼ一直線である。B区南端に枡石が検出されていることから(写真42)、B区の調査区外で南側(水源地)に向かって主軸方位が変化するものと思われる。

写真42 柁石下半部検出状況（北から）

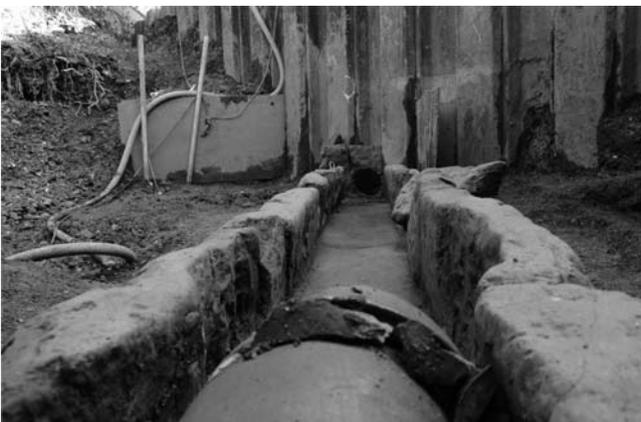
**遺物** 岩樋8 m分の構造物は、側石15枚、底石8枚、枡石5枚、枡底石2枚である。枡石は土管に接続するため、丸く削り抜かれていた(写真43)。

写真43 柁石割り抜き状況（北から）

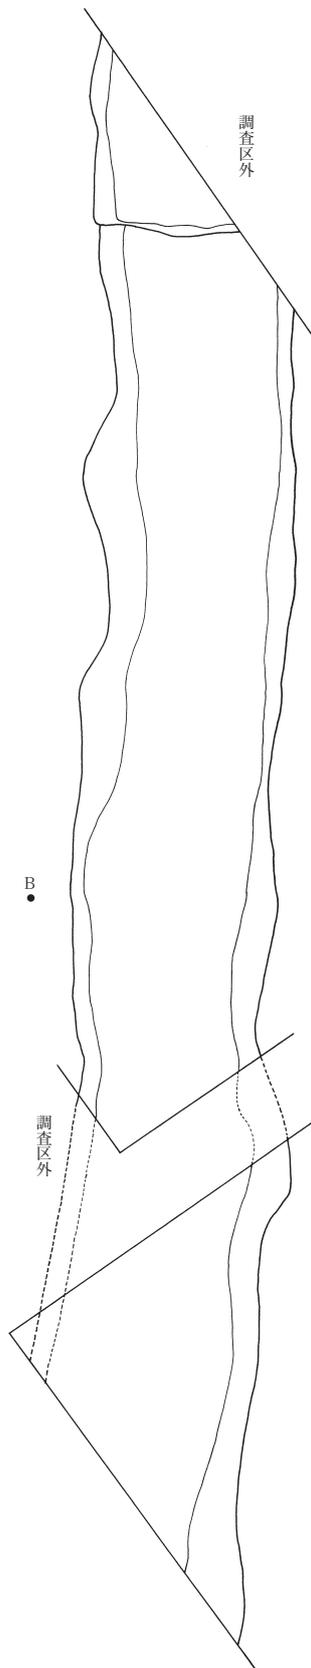
第17図 第21地点掘形平面図 (S=1:40)

**形態** 直線距離にして8m分の掘形を検出した。主軸方位はN-36°-Wの傾きを有し、ほぼ一直線である。断面構造は段付きの布堀であり、一段目の深さは確認面から20cm、二段目の深さは確認面から58cmである。一段目のテラスと二段目の底面は平滑である。幅は一段目上端が約240cm、テラスが片側の幅が約60~70cm、二段目の上端の幅が約110cm、二段目底面の幅が約85cmである。

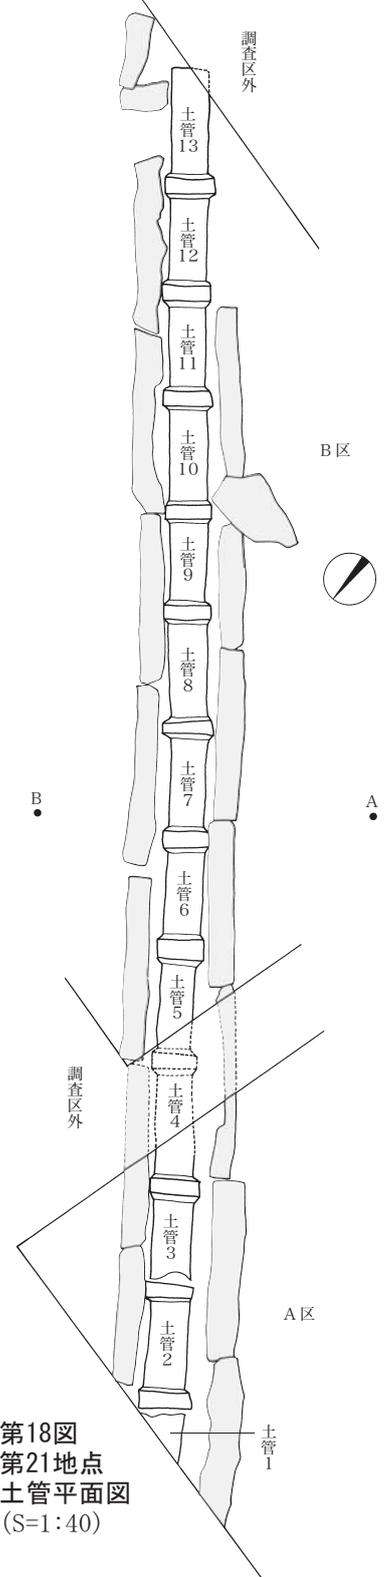
第18図 第21地点 土管平面図 (S=1:40)

**遺物** 土管はシートパイルによる破損があるものの、計13個体が検出された。いずれも常滑産の赤褐色の肌を呈する。いわゆる陶製土管であり、焼成は良好である。パイプ部は外径23～24cm、内径18～20cmを呈する。厚さは2cmである。長さは58～66cmとばらつきがある。ソケット部（受け口）は貼付で直径は28～30cmである。土管10には刻印が押されている（写真51）。

**その他** 土管による近代水道の補修痕が検出されたのは今次調査が初見である。土管の接続部分は、ソケットごと外周をコンクリート等で塗り固めており、一部については整理時も全く切り離すことができないほどであった。漏水を防ぐための念入りの調整を示すものであるが、ソケット部が下流側に向けて接続されている点が不自然である。本来であればソケット部は上流に向けて設置するものであり、土管工事がまだ普及していない中で、工法を熟知せず施工に至った状況がうかがえる。なお、第V章で土管について考察を加えているため、あわせて参照されたい。

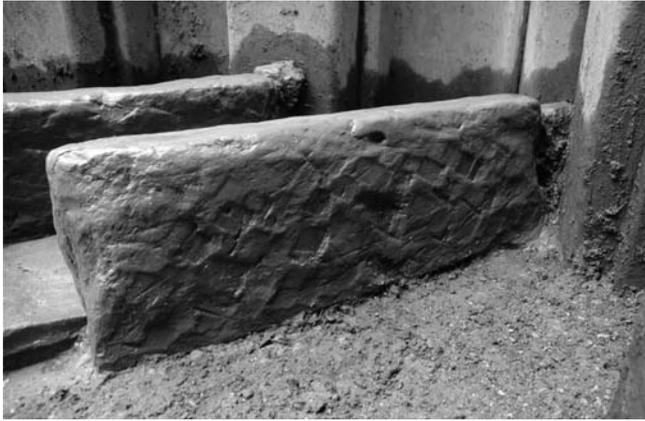
**時期** ノミの調整等は既知の岩樋の調整痕と同じであり（写真44）、近世の所産であることはほぼ間違いない。ただし、寛文3（1663）年の創設当初のものか、その後の度重なる改修工事によるものなのかは判然としない。

写真44 岩樋工具痕 (側石11、東から)

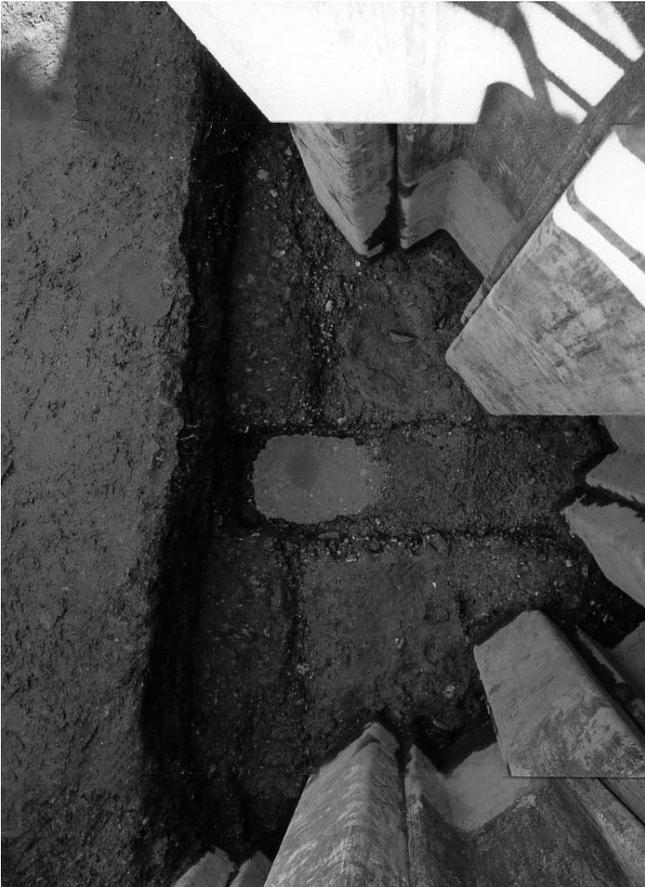
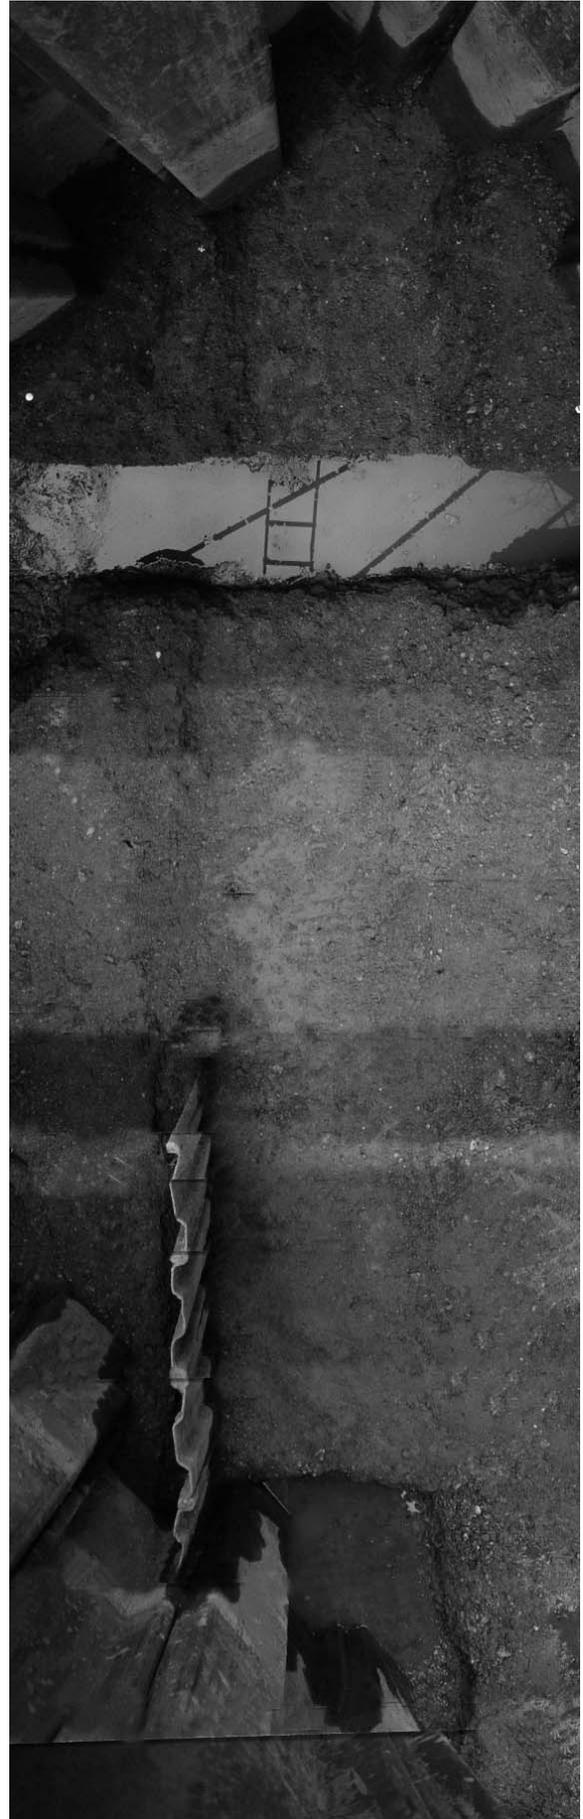
写真45 A区掘形検出状況 (南から)

写真46 B区掘形検出状況 (南から)

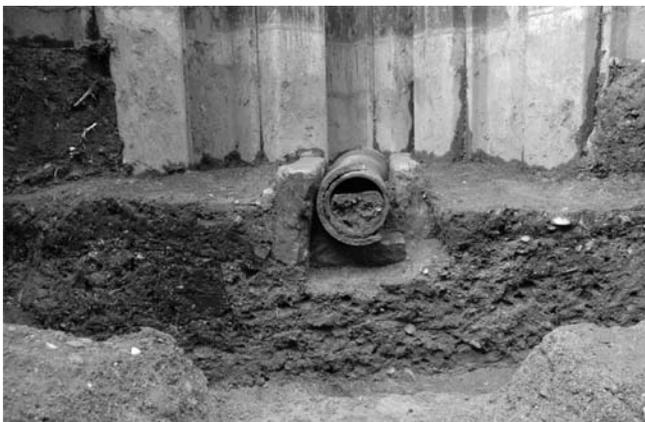
写真47 笠原水道土層断面 (南から)

に直交するラインでサブトレンチを設定し、断ち割りによって水道を敷設するために掘られた布掘の覆土及び地形の確認を行った（第19図・写真47）。土層注記は以下のとおりである（第6地点の土層注記番号とは対応していない）。

- 第1層 灰色粘土層（5Y4/1）。礫（φ5～30mm）多量含む。締まり中、粘性強。
- 第2層 オリーブ黒色土層（5Y2/2）。礫（φ5～70mm）多量含む。白色砂粒（第5層の砂か）多量。締まり中、粘性中。整地層もしくは掘形上段の覆土か。A区では段付きの立ち上がりが見られたので、本層の東西方向に立ち上がる可能性がある。
- 第3層 黒色土層（10YR1.7/1）。繊維質のブロック（木が腐食したものか）が主体。締まりやや弱、粘性やや弱。胴木等が腐食した可能性がある。
- 第4層 オリーブ黒色砂層（5Y3/1）。礫（φ5～30mm）中量含む。砂粒（φ～1mm）少量含む。底石直下の覆土である。他地点では礫（φ100mm以上）や板、ブロック（木製）等を適宜差し込み、傾きを調整している状況が認められた。
- 第5層 灰色砂礫層（5Y4/1）。礫（φ～10mm）多量含む。砂粒（φ1mm前後、キメ粗め）少量、酸化鉄少量含む。締まり強、粘性弱。
- 第6層 灰オリーブ砂礫層（5Y4/2）。礫（φ10～20mm）やや多量含む。砂粒（φ1mm前後、キメ粗め）少量、酸化鉄多量含む。締まり中、粘性弱。
- 第7層 黒色土層（5Y2/1）。礫（φ～1mm）やや多量含む。第5層に認められる砂粒をやや多量含む。繊維質（板が腐食したものか）中量含む。締まりやや弱、粘性中。
- 第8層 暗オリーブ砂層（5Y4/3）。砂粒（φ～1mm）主体。キメ密。
- 第9層 灰色砂粒層（5Y4/1）。礫（φ5～20mm）やや多量含む。砂粒（φ1mm前後、キメ粗め）多量、酸化鉄多量含む。締まりやや強、粘性弱。第6層に近似。
- 地山 オリーブ黒色砂礫層（5Y3/2）。礫（φ10～50mm）多量含む。締まりやや強、粘性やや弱。見和層に相当する。

②第3層：1段目を掘り込み、角材等を挿入した痕跡と思われる。いわゆる胴木が腐食したものと判断されるが、岩樋の地形（じぎょう）としての胴木ではなく、第4層～第9層の地形層を安定させるためのものと考えたほうが自然であろう。

③第4層～第9層：2段目の覆土である。岩樋は地山に「ベタ置き」をせず、第4層～第9層で構成される地形を施した上で設置をするという状況を確認することができた。第4層は岩樋の傾きを調節するための土で、本セクションラインでは確認できなかったものの、他の場所では木片等を適宜差し込み、傾きを調節する状況を確認している。通常、水道設置に伴い、勾配の確保は重要なことから、綿密な測量が求められるが、第4層で確認された状況は、臨機応変に現場で判断し、勾配を調節していたような状況が窺えた。

第5層～第9層は、土質の異なる覆土を層状に堆積させている状況が窺えた。一見すると版築構造のように見受けられるが、締まりはいたって普通で、強固に搗き固めるという類のものではない。つまり、③は版築等の地盤強化を目的とする構造物ではなく、別の目的によるものと考えられる。詳細は第V章にお

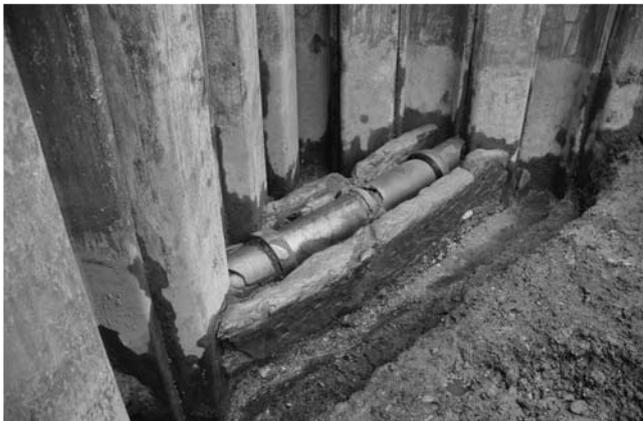
写真50 土管設置状況 (北から)

**位置・重複関係等** 検出レベルは土管の上端で9.47m、土管の下端で9.17m、土管内部底面で9.23mである。笠原水道に本来備わっていた蓋石をすべて撤去し、側石と底石だけを残し、コの字状になった岩樋の中に土管を埋め込んでいる状況が確認された（写真50）。後世の攪乱等はない。

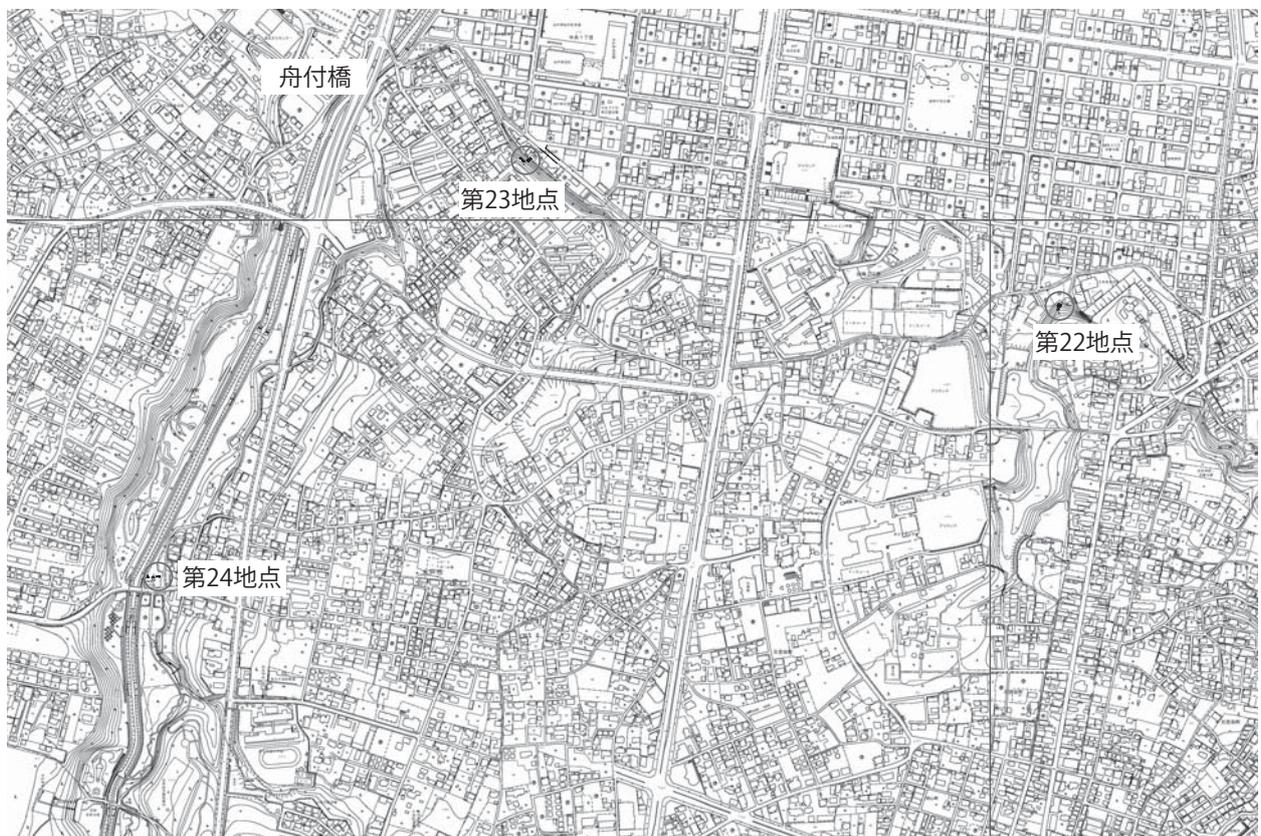
第20図 第11次調査の調査区位置 (S=1:5000)

書の踏査報告とほぼ同じ状況であった。しかしながら、吉田神社付近の台地斜面下と、JR東日本社宅のある台地斜面下の2地点について、トレンチの設定が確保できる部分が確認され、前者を第22地点、後者を第23地点とした。

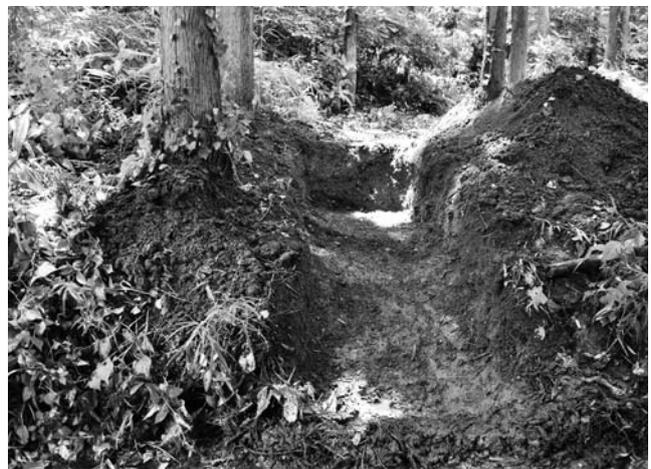
写真52 第22地点トレンチ掘削状況(北から)

第22地点は、吉田神社のある台地斜面下、宮内町3188-2番地に位置する(第21・22図、写真52)。現在も水路の一部が保存されている逆川緑地帯や第6次調査のトレンチ1では、台地の斜面裾直下に構築されている状況が確認されていることから、本地点を選定した。トレンチは長さ2m、幅1mで設定し、地山とみられる砂礫層まで掘削したが、遺構・遺物ともに確認されなかった。なお、本地点は切り株や塵芥投棄が著しく、トレンチ設定は相応に限定せざるをえなかったことを付記しておく。

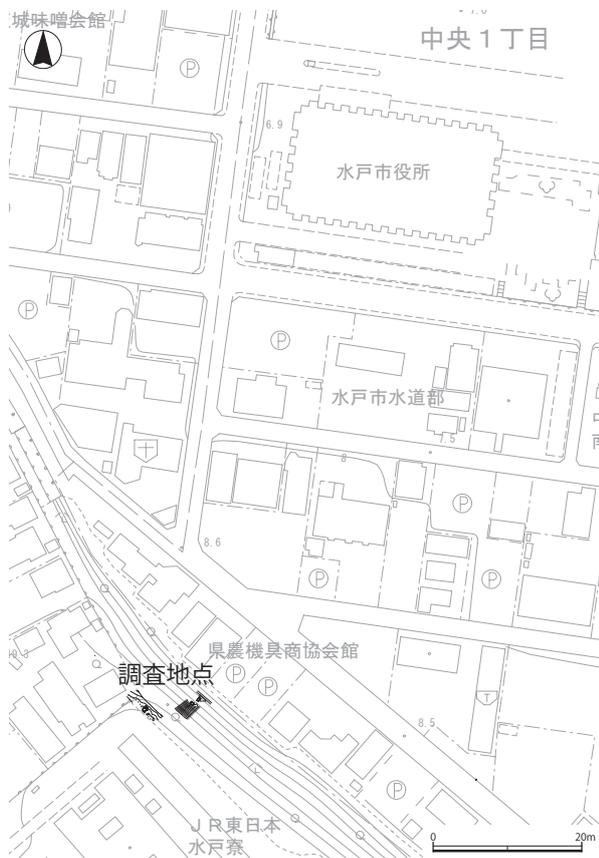
第23図 第23地点トレンチ配置図 (S=1:1000)

第23地点は、水戸市役所南側にある北側斜面部、千波町1187-3番地に位置する(第23・24図、写真53・54)。本地点は、斜面部中央に等高線に沿うテラス部があり、土地の種別が水路敷として区分されていることから、笠原水道の一部が保存されている可能性が想定されたため、水路敷に直交する形でトレンチ1を設定した。トレンチ1の平面規模は長さ1m、幅0.4mであり、地山と思われる砂礫層まで掘削したが、遺構・遺物ともに確認されなかった。

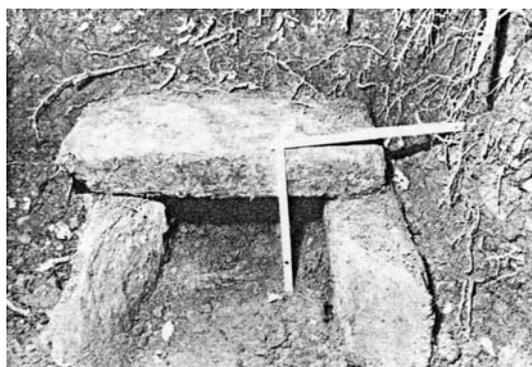
写真56 A地点(第12地点)検出状況

西宮氏概要報告におけるA地点は現在の第12地点、B地点は現在の第13地点、そしてこの調査は笠原水道第1次調査として整理されている(第1表)。笠原水道の岩樋の構造は、くりぬき形や組み合わせ形など複数の形式があるとされ(第I章)、その中でも、底石・左右側石・蓋石の4パーツが組み合わさるパターン(写真56)は、現在では最も一般的な岩樋構造として周知されているが、その初見はこの西宮氏の調査だったのである。わずか2日間の調査とはいえ、第1次調査は笠原水道における初めての考古学的手法による調査として、また、岩樋構造に複数の形式があることが明かとなった調査として、相応の意義を認めることができよう。

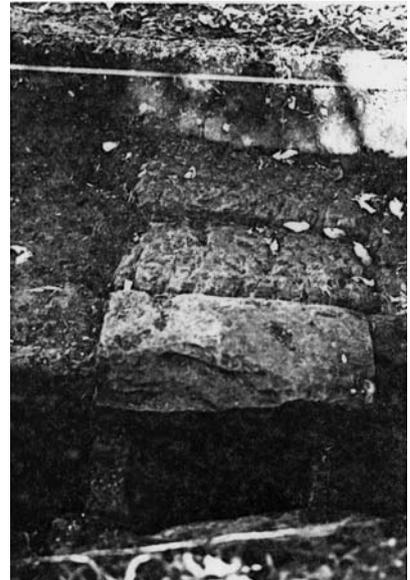
写真57 第2次調査（第14地点）岩樋検出状況

翌昭和51年、発掘調査に先立ち境界確認等が行われ、12月13日、埋蔵文化財発掘届を文化庁に提出した（教委社発第363号）。発掘届には調査予定地点は15カ所（60㎡）で、昨年までの計画と同様である。発掘目的は「長い年月の間に水路敷が不明確になっているので今回の調査により位置、遺構を確認するためのもの」としている。調査担当者は丸子氏である。しかしその後実施されたであろう発掘調査成果を伺う実測図等の記録は残っていない。丸子氏が昭和52年3月30日付で水戸市長宛提出した業務完了報告書が、発掘の状況を伺うことのできる唯一の資料である。業務完了報告書自体は委託料の精算を目的とする事務的なもので、調査内容に関する文章はないものの、最後に写真が4枚付され、岩樋の検出状況を伺うことができる。4枚の写真は全て同一トレンチで、表土下約30～50cmで蓋石10枚程度が連続して検出されている。検出状況は良好のようである。蓋石を1枚外して、側石の状況を撮影した写真も掲載されている（写真57）。これらの状況からすると、実際には15カ所の発掘には至らず、従来報告通り1カ所のみが発掘となった可能性が高い。

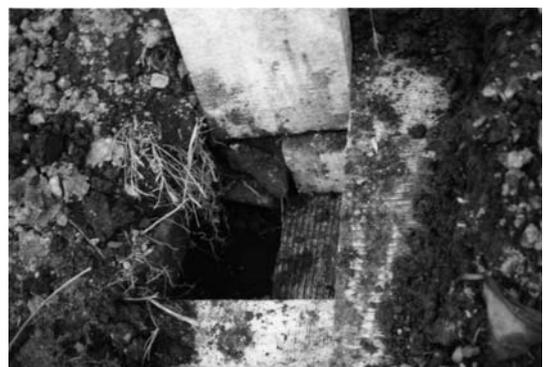
写真58 第15地点岩樋補修状況

さて、当時の資料によれば、正確には店舗建設に伴う不時発見であった。発見されたのは同年9月6日のことであったが、その後対応について協議を行い、破損箇所を旧状に復することで合意されたようである。復元に際しては破損部分については同質の石材（大谷石）を用意し補修を行っている。復元工事の着手日は不明だが、完了日が12月25日で、翌26日に市職員が確認をしている。既存部分と復元部分の位置を示す図面・写真が残っており（写真57）、第3次調査については再検証が可能な状況にある。

なお、遺存箇所の写真を見ると、岩樋の構造は底石・左右側石・蓋石の4パーツ組み合わせ構造であったことは間違いない。

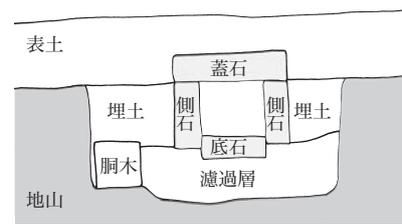
第31図 笠原水道岩樋構造模式図

第10次調査では岩樋の側面や底面の地山(砂礫層)から大量の湧水が発生していた。西原氏は、あえて隙間の生じやすい4パーツ式の岩樋構造とすることで、水源地以外でも湧き出る豊富な湧水を岩樋内に取り込み、送水していたと推測している。氏の見解は史料的な裏付けがなく、あくまでも試論にとどめるべきものではあるが、A類を採用した理由として一考すべき価値がある。第10次調査でみた地形(じぎょう)が、締めりの弱い土質を層状に堆積させており、筆者は濾過装置と考えたが、西原氏の取水目的としての岩樋構造ということをあわせて考えると、濾過を施した上で岩樋内に取水をするということ、論理的矛盾はない。なお、第10次調査の下流である第6次調査地点では、地質的に湧水がない場所であるが、そこでは粘土による目地が施され、漏水防止の対策がなされていた。

また、単純な4パーツ構造とすることで、石材の切り出し・加工・水道の開削・設置に至る工程が短期間で済み、経費の節減につながる。笠原水道がわずか1年半という短期間で竣工したことの理由の一つとして、岩樋の単純な構造を採用したことが挙げられるのではなかろうか。しかし、このような単純な構造

は、その後、毎年のように補修を余儀なくされる原因ともなったのであろう。第10次調査では岩樋の設置時に木片や礫を差し込み、臨機応変に対応していた様子が窺えたが、見方を変えれば場当たりの処置とも取れる。近代に至り、第10次調査で確認されたような土管を用いて大規模な補修がなされたのは、かかる事情があったのではなかろうか。
