特別見学通路から見える安全対策

熊本城

～復興に向けて～

令和2年 春夏号

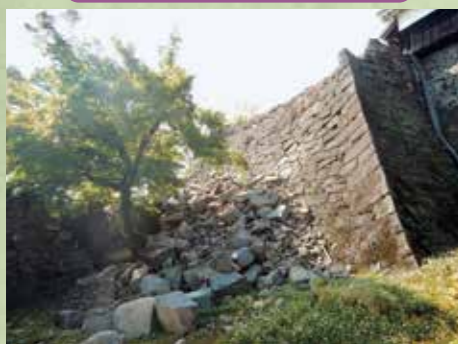
被災後：石垣の崩落（2016年4月20日）

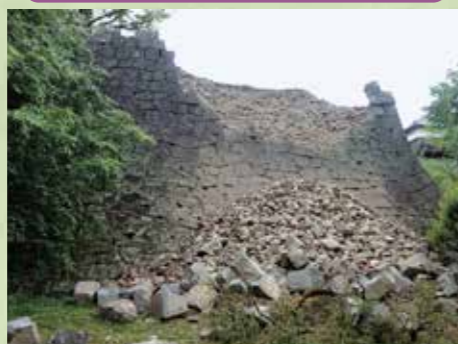
被災後：石垣の崩落（2016年4月20日）

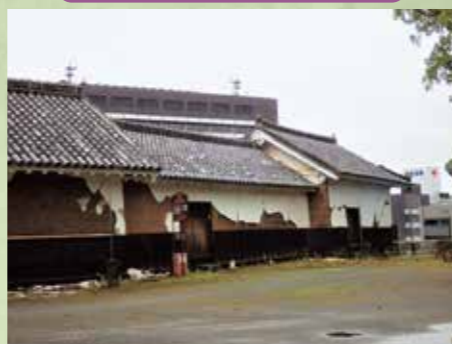
被災後：櫓本体の傾き（2016年4月20日）

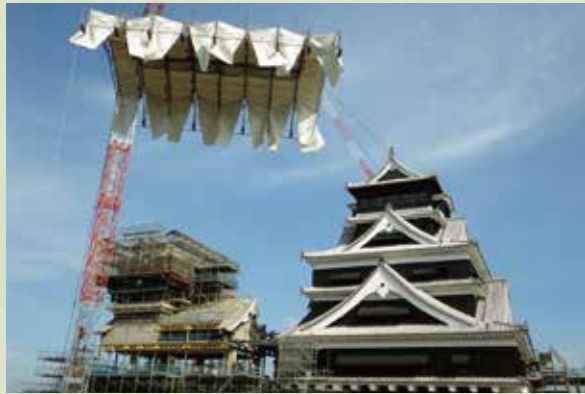
小天守仮設屋根の撤去 (2019年11月7日)

大天守の外観工事としては最後になっていた附櫓の工事も終了しました。現在、内装工事等を行なっています。小天守は鯨瓦の復旧工事が2019年11月に終了し、4階から外観復旧工事を行なっています。天守閣全体の復旧完了は2021年春の予定です。

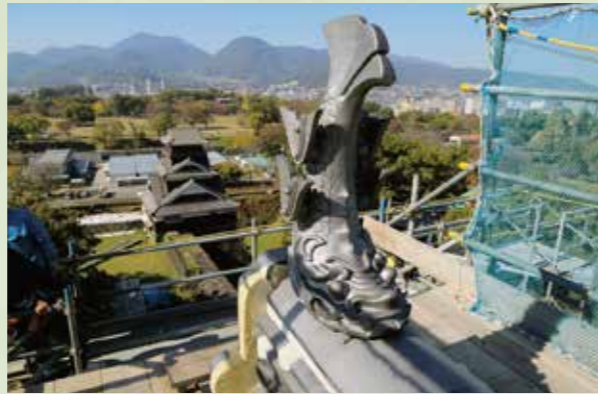
小天守鯨瓦設置完了 (2019年11月25日)

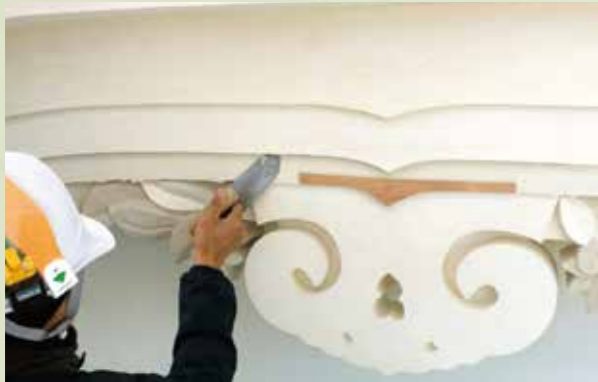
附櫓の漆喰仕上げ作業 (2019年12月16日)

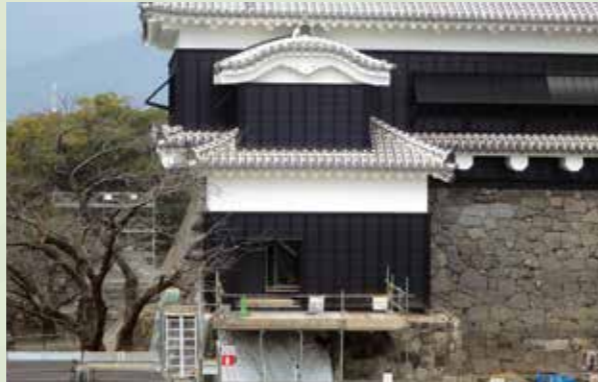
附櫓外観完成 (2020年1月9日)

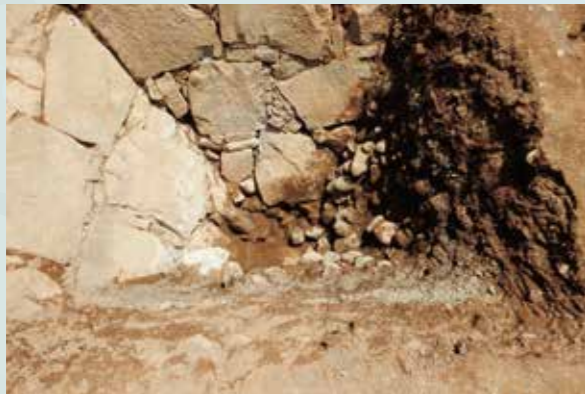
櫓台石垣の基底部を確認 (2019年7月8日)

五階櫓台石垣の解体後2019年6月から9月に、石垣基底部の発掘調査を行ないました。その結果、五階櫓台石垣がどのように築かれたのかがわかりました。また、江戸時代の石組溝や、刻印の発見もありました。これらの成果は、石垣の復旧に活かされます。

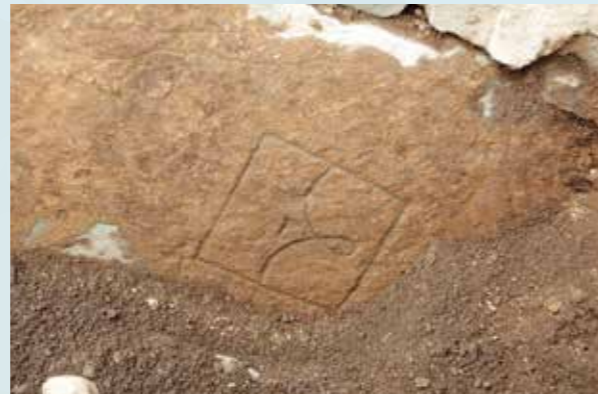
埋まっていた築石の刻印 (2019年7月8日)

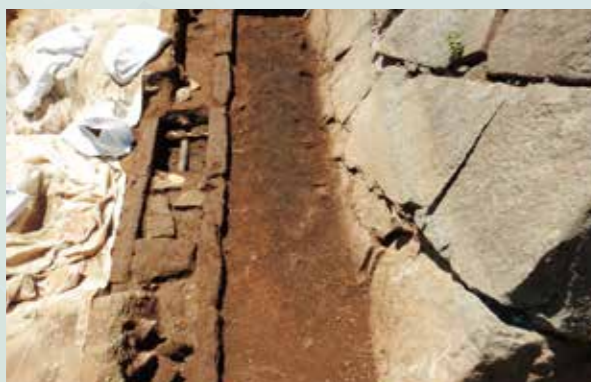
石組溝を確認 (2019年7月31日)

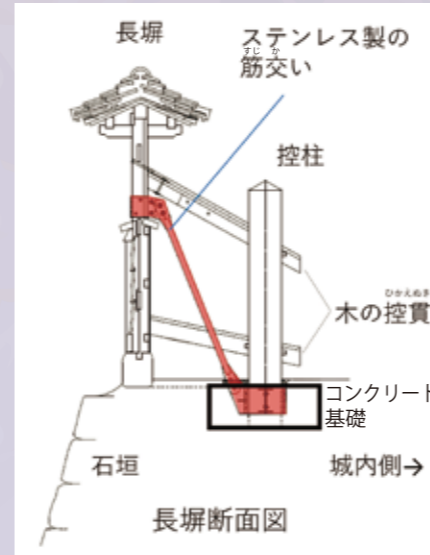
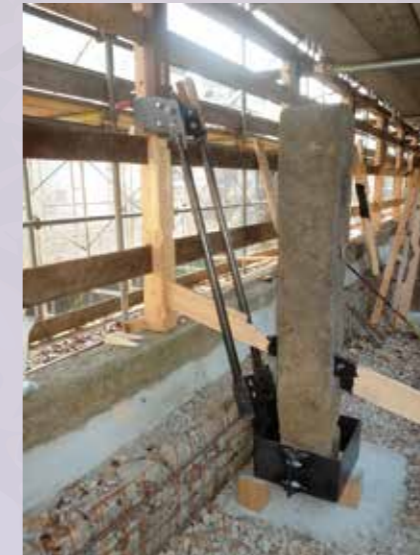
筋交い設置作業 (2019年8月8日)

2019年度に基礎となる控柱*の補修や、木工事を行ないました。今回の工事では強風などによる影響を考え、ステンレス製の筋交いとコンクリート基礎で補強を行ないました。現在は屋根瓦工事や土壁などの左官工事を行なっています。土壁については荒壁・むら直し・中塗り・漆喰塗りと何層も塗り重ねて仕上げていきます。2021年1月の完成を目指しています。

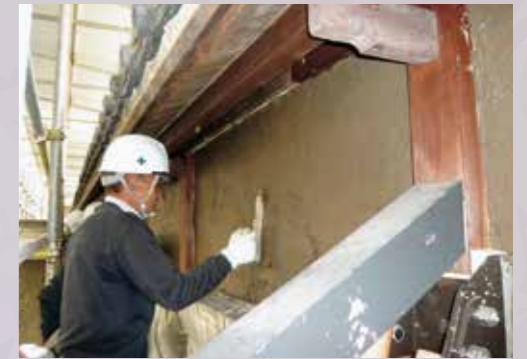
土壁塗り作業 (2020年4月2日)

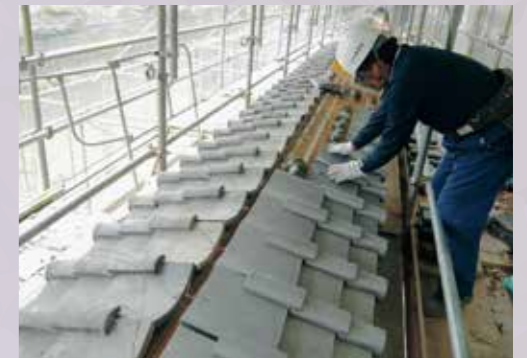
瓦葺き作業 (2020年4月13日)

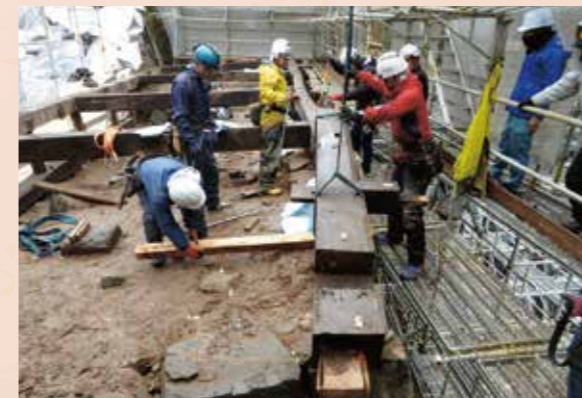
建築部材解体作業 (2019年12月26日)

櫓本体の解体工事は、2019年12月に終了しました。回収した建築部材は、倉庫に保管しています。現地には、石垣崩落防止用の鉄骨が残されています。
