要人櫓台石垣の復旧

熊本城

～復興に向けて～

令和3年度 秋冬号

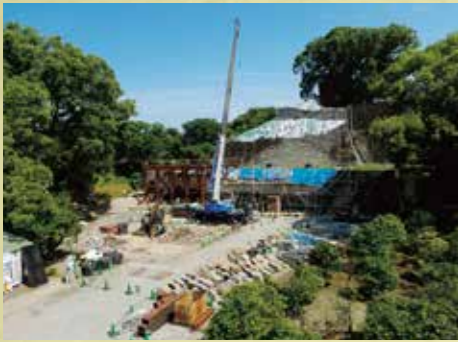
要人櫓台石垣遠景 (令和3年6月21日)

飯田丸五階櫓の下に位置する要人櫓台石垣は、令和2年(2020)10月に解体調査を終え、令和3年(2021)5月に積み直しを開始しました。積み直しは平成28年熊本地震で生じた石垣の変状を修正しながら、文化財修理の経験がある石工が1つつつ石を積み上げていく難しい作業です。石垣の裏込めも手作業で復旧しています。解体した石材はほとんどが再利用でき、元の位置に積み直すことができました。令和4年度からは飯田丸五階櫓台の石垣の積み直しを行う予定です。

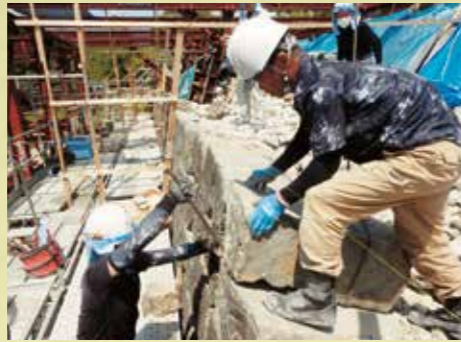
積み直し状況 (令和3年6月25日)

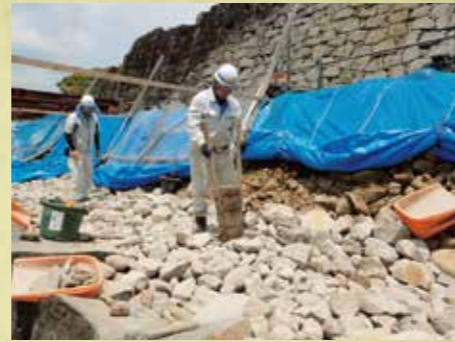
裏込め締り締め状況 (令和3年6月24日)

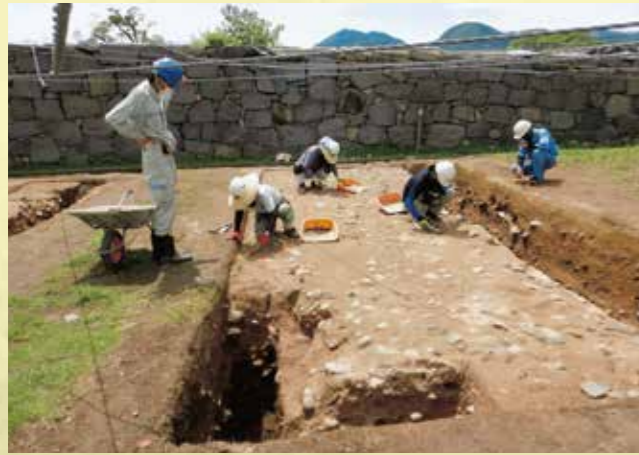
平左衛門丸発掘調査の様子

平左衛門丸西面の宇土櫓続櫓下石垣の修理設計に必要な情報を得るため、発掘調査を行いました。調査では平成28年熊本地震の影響（地割れ）を確認しただけでなく、明治時代の大規模な埋土、それ以前の平左衛門丸造成に関わる版築状の盛土等を確認しました。今後はこれらの調査成果を基に復旧工事を行う予定です。

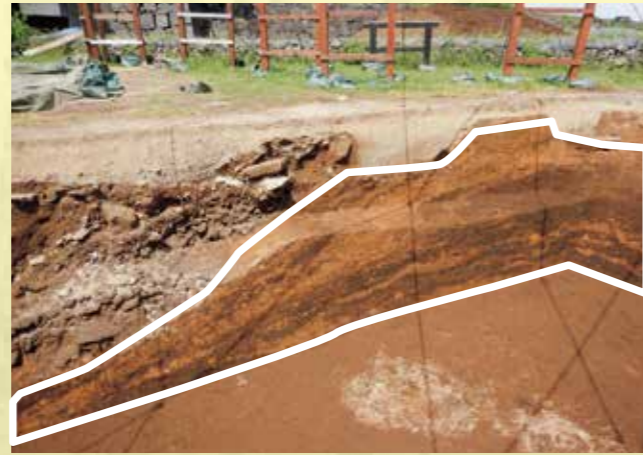
平左衛門丸造成時の版築状盛土（白枠部分）

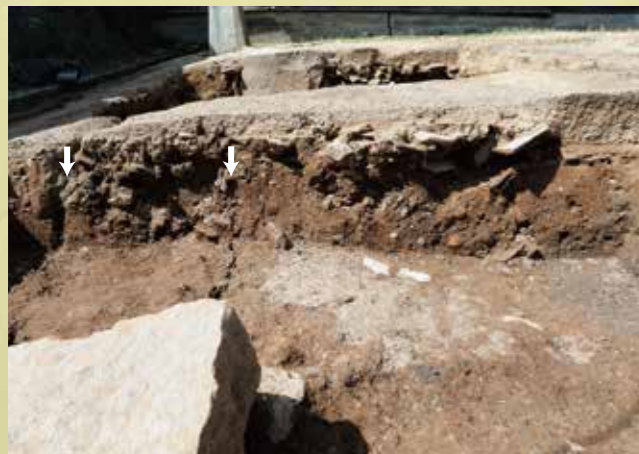
熊本地震の影響による地割れ（矢印部分）

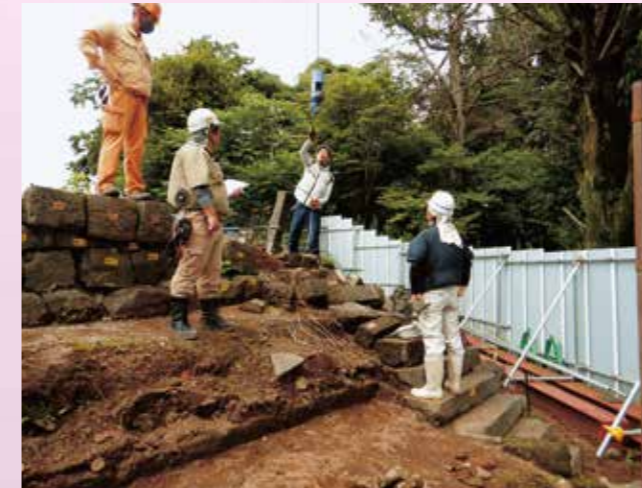
崩落石材回収状況（令和3年7月12日）

国指定重要文化財監物櫓が建っている監物櫓下石垣は、令和3年(2021)7月から復旧工事を開始しました。この工事は崩落した石材を回収したうえで復旧に必要な最小限の範囲を解体し、石材調査・測量の後、地震によって生じた石垣の変状を修正しながら元の位置に石を積み直していくものです。

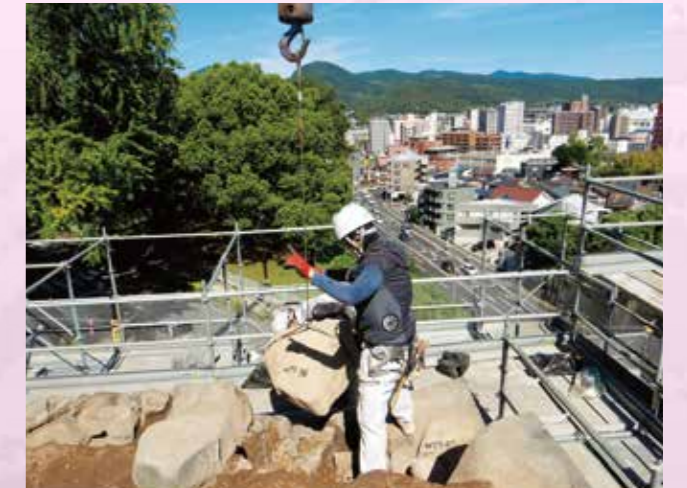
石垣解体状況（令和3年8月4日）

解体の結果、監物台樹木園側の石垣は昭和以降に監物櫓土台に貼りつけるように築かれたことが確認できました。新堀橋側の石垣は江戸時代に修理されたものと考えられます。

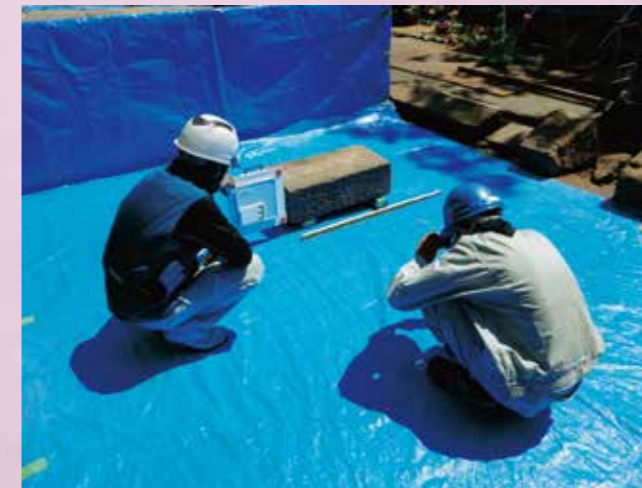
石材調査状況（令和3年7月27日）

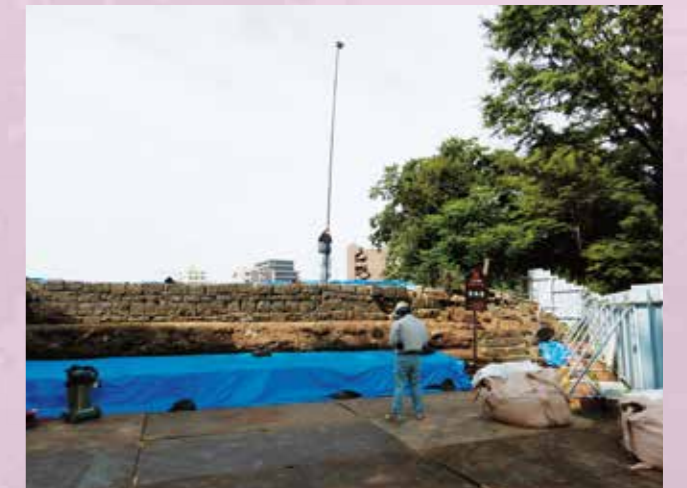
写真測量状況（令和3年7月16日）

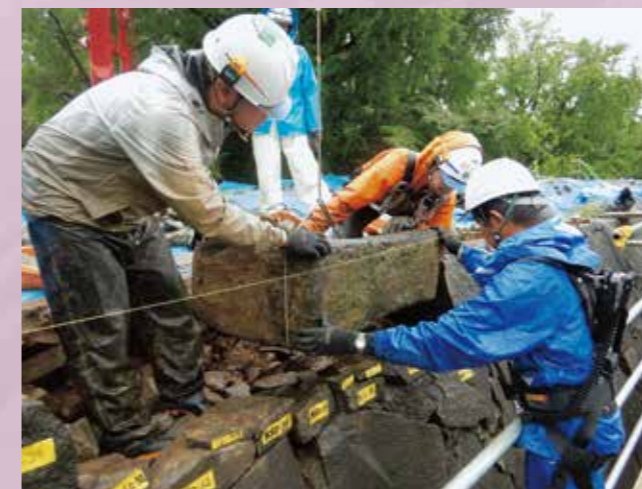
石垣積み直し状況（令和3年9月14日）

石垣は令和3年(2021)8月に積み直しを開始、9月に復旧工事を完了しました。監物櫓は翌10月から建物の復旧に着手しています。

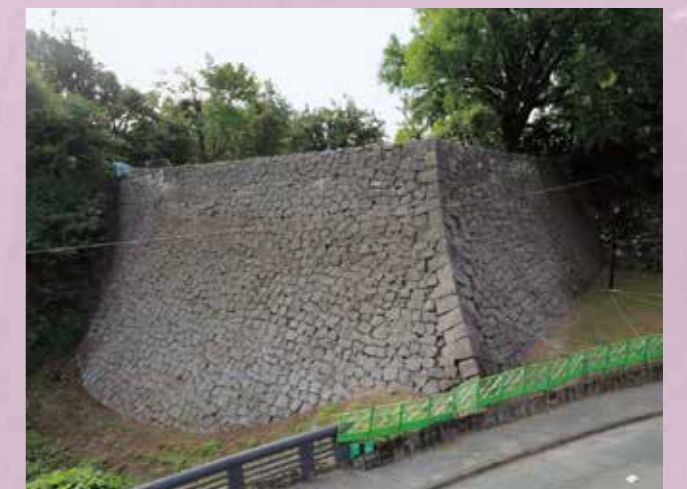
復旧完了状況（令和3年10月8日）
