令和元年度 秋冬号

熊本城

～復興に向けて～

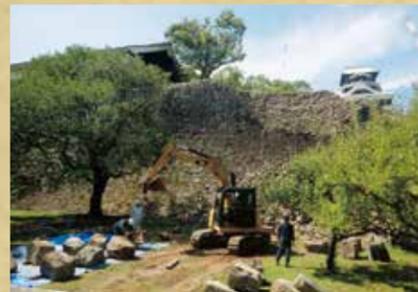
地蔵門石垣崩落石材回収
奥は大天守 (令和元年7月12日)

特別公開第2弾ルートとなる、特別見学通路周辺の崩落石材回収を行いました。石材回収後は、安全対策工事を行っています。

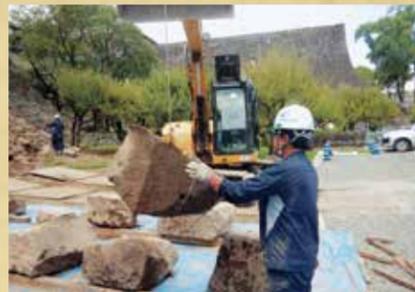
地蔵門石垣崩落石材回収
奥は二様の石垣 (令和元年7月24日)

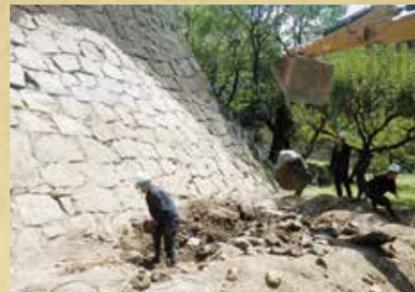
地蔵門石垣崩落石材回収
(令和元年7月26日)

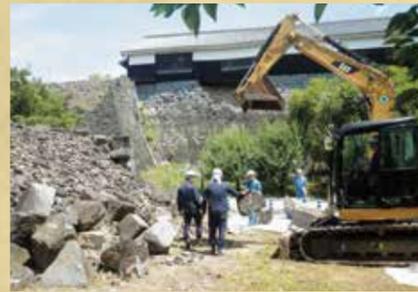
西櫓御門崩落石材回収
奥は数寄屋丸二階御広間 (令和元年6月13日)

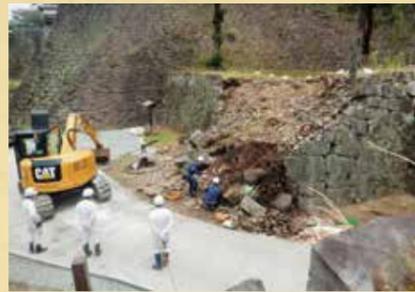
二様の石垣南側石垣崩落石材回収
奥は二様の石垣 (令和元年6月8日)

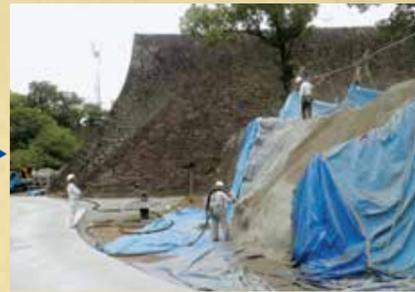
モルタル吹きつけによる安全対策工事
奥は二様の石垣 (令和元年6月21日)

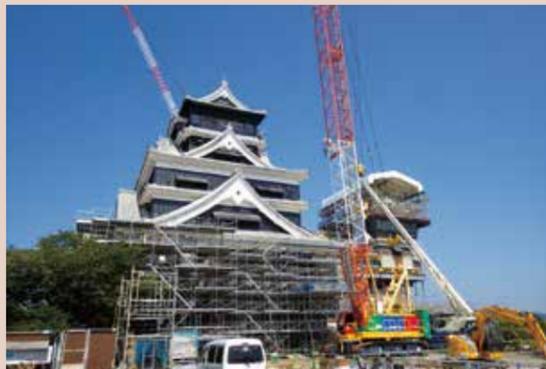
小天守最上階に仮設屋根を設置（令和元年6月25日）

大天守の外観工事がほぼ終了し、1階出口部分と内装工事等を行っています。小天守は石垣復旧が完了し、4階外観復旧工事を行っています。天守閣全ての復旧完了は2021年春を目指しています。

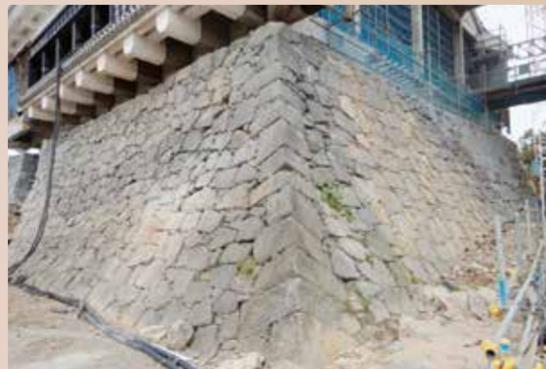
大天守石垣積み直し完了（平成31年1月8日）

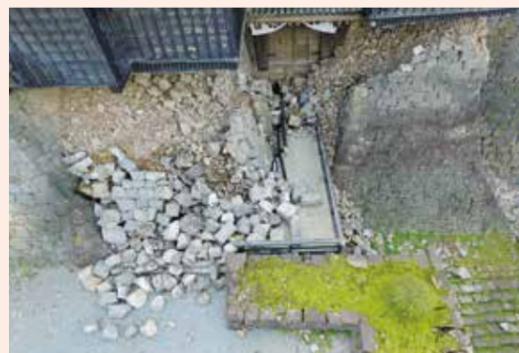
小天守入口部被災状況（平成28年5月11日）

小天守入口部は来城者動線が石垣に近接することから地震で崩壊した石垣において、石垣の構造補強を実施し、来城者が安全に通行できるようにしました。補強として、積み直し時に石垣内部に石垣補強材を敷き込み、石垣表面に設置した高強度金網と結束します。（イメージ図）

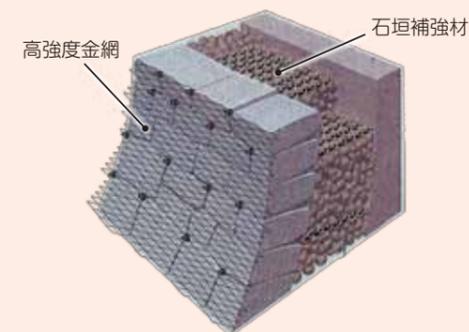
小天守石垣補強イメージ図

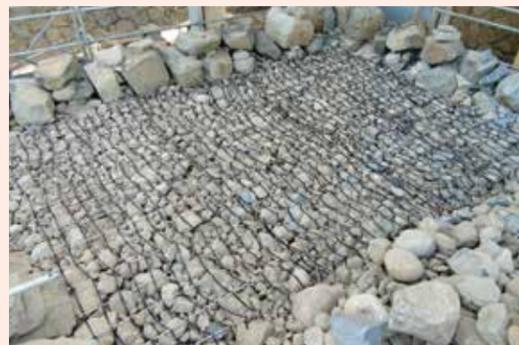
小天守石垣補強材敷き込み状況（平成31年4月22日）

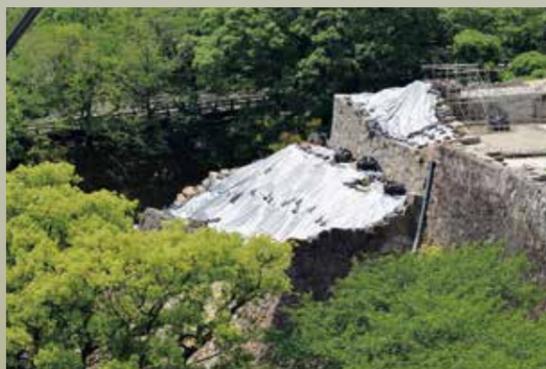
熊本市役所14階からの風景（令和元年7月4日）

石垣の変状した部分の解体が終了し、五階櫓石垣に隠れていた築城当初の石垣が見えています。外側の石垣が積み直されると埋め戻されるので、築城当初の石垣が見られるのは今だけです。熊本市役所14階や長堀通りからも観覧できます。

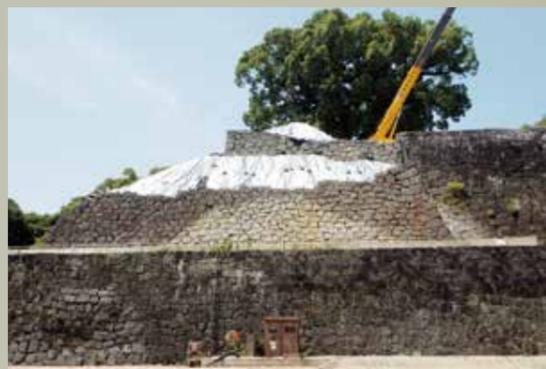
竹の丸から〔南から〕（令和元年6月10日）

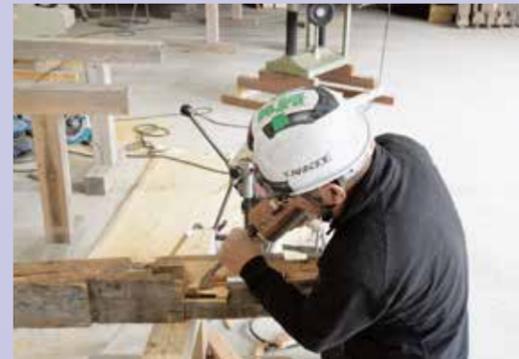
破損部材の補修作業（平成31年4月18日）

文化財の価値を損ねないように、できるだけ元の部材を再利用します。地震で折れた石製の控柱^{ひかえばしら}*は、ステンレス製のボルトを入れて、接着剤で接着して補修しました。また、傾いた控柱は立て直しました。夏までは控柱を補強するコンクリート基礎の工事を行い、秋ごろから堀本体の組み立てを行います。

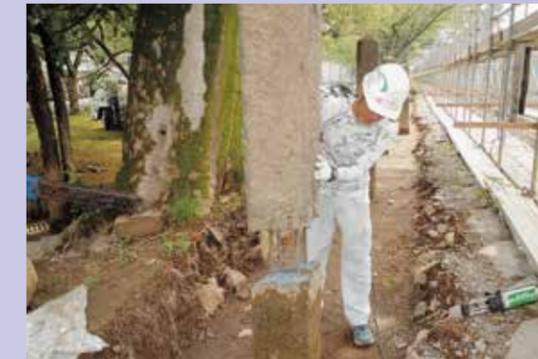
控柱の補修作業（令和元年7月5日）

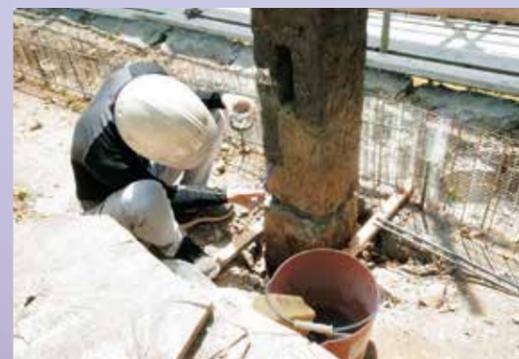
控柱の補修作業（令和元年8月2日）

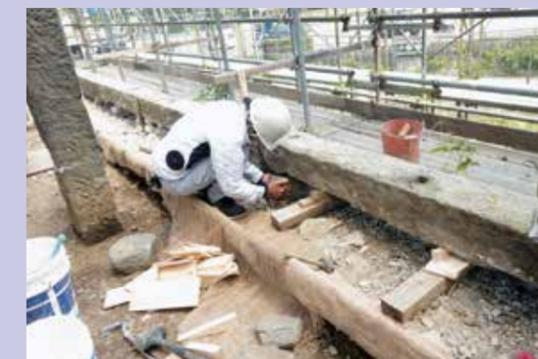
堀基礎石設置作業（令和元年8月8日）

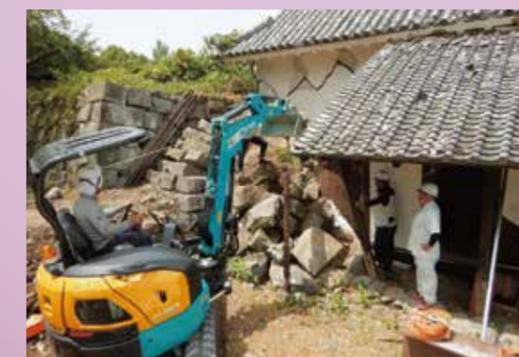
石材回収作業（令和元年8月5日）

櫓復旧に向けて、まず地震により大きく変状した石垣の崩落防止のための、仮設の構台を設置しました。現在、櫓本体の解体保存工事に着手しており、櫓の横に崩落していた石材も回収しました。

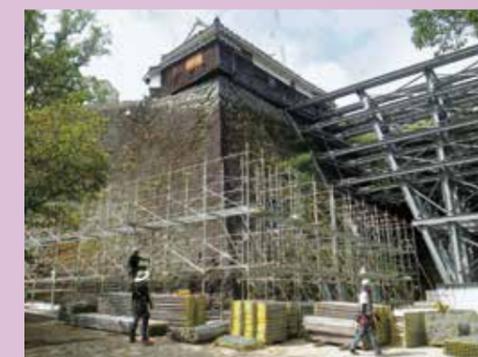
櫓解体用の足場を設置（令和元年8月22日）
