佐伯市内遺跡試掘確認調査報告書

平成27年度～令和3年度試掘確認調査報告書

佐伯市教育委員会

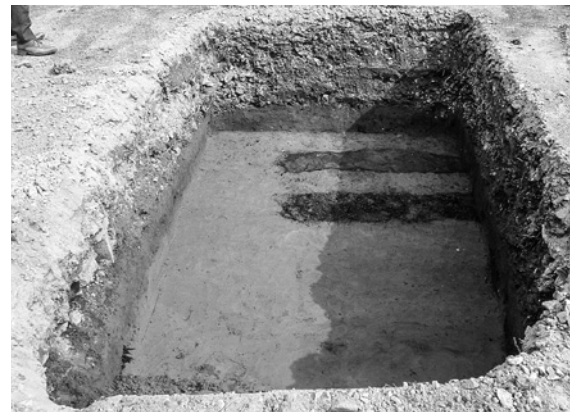
調査の結果、職員寮の基礎を検出したために掘削を進められなかったT3を除いて、共通する土層を確認した。上層から現代の舗装、戦後の宅地造成土、大正期の耕地整理時の客土と続き、最下層は近世の遺物を含む砂質土となり、地下水が湧く。最下層の砂質土層の上面では、T4で五所明神社参道の延長上に溝状遺構や土坑を検出したものの、同様に参道の想定延長上に設定したT5・T8・T9では道跡と判断できる遺構は検出されなかった。このため、道の痕跡ではなく、局地的な耕作や整地の痕跡であると判断した。また、臼坪川に近いT1・T2からも護岸の痕跡などは確認できなかった。

写真3 T4完掘状況 南西から

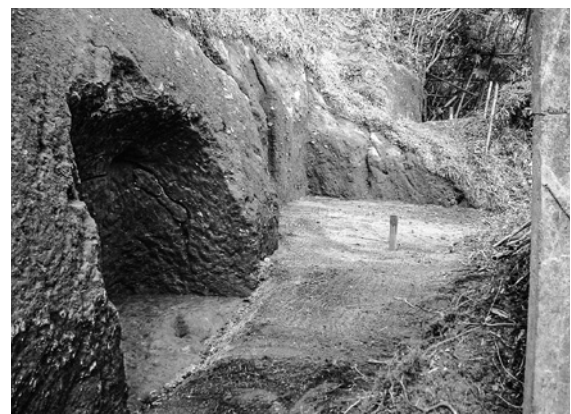
調査では、主に陥没坑周辺の横穴墓や防空壕が掘られた崖面の清掃と、陥没坑周囲の伐開を行った。その結果、2号墓は防空壕出入口の誤認と報告されていたものの、開口部の北側には岩盤が平面方形に掘削されており、横穴墓の玄室奥壁から掘り進められたものである可能性が指摘できる。

写真5 2号墓・3号墓検出状況 南から

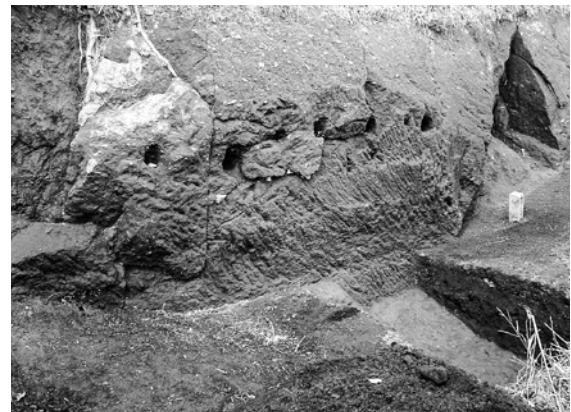
また、3号墳南側の崖面には、整然と連なる工具による成形痕跡を確認した。成形面の上部は比較的幅広な刃部の工具、半ばより下は尖ったノミのような工具の痕跡が観察できる。横穴墓の奥壁の一部である可能性を考え、前面にトレンチを設定して掘削したところ、北に向かって下る階段状に削り出された岩盤に、ノミ状工具の痕跡を検出した。上部の幅広な刃部の工具痕は、3号墳など既知の横穴墓の壁面にも類似し、部分的に横穴墓の奥壁が残っているものと考えられる。トレンチ内からの遺物がなく具体的な時期は分からないが、ノミ状

写真6 工具痕検出状況 南東から

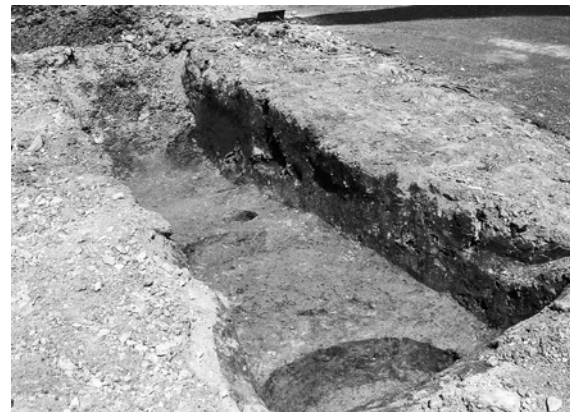
写真9 T1完掘状況 西から

調査の結果、どちらのトレンチでも表土の下位の層序は暗褐色土層、褐色礫混土層、明褐色粘質土となる。建設業者から得られた事前の地質調査の結果によると、最下層となる明褐色粘質土層は、地下数m続く地山層である。この上に堆積している褐色礫混土層と暗褐色土層は、それぞれ緩斜面を掘削して平坦地とした際の造成土や、その後の耕作土であろう。近隣の中世遺跡では、一般的に小礫を含む明褐色の整地層が遺構面となるが、この地点では見られなかった。

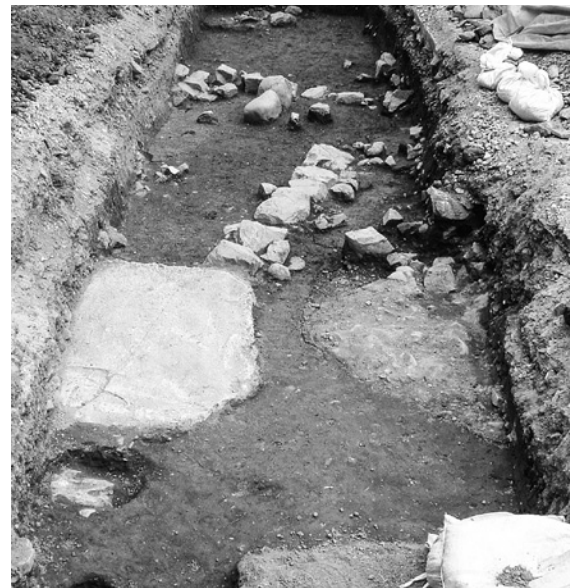
確認調査は、対象範囲に2本のトレンチを設定して行った。調査の結果、近代以降の攪乱や工作物も少なからず見られたものの、近代～現代の整地層の下位には近世後期の遺物を含む整地層が良好に残されていた。近世整地層では埋甕や石列などを検出し、武家屋敷に伴う遺構・遺物が良好に残されていることを確認した。なお、近世整地層の下位は、城下町形成以前の地山である砂層となる。

写真11 T1遺構検出状況 北から

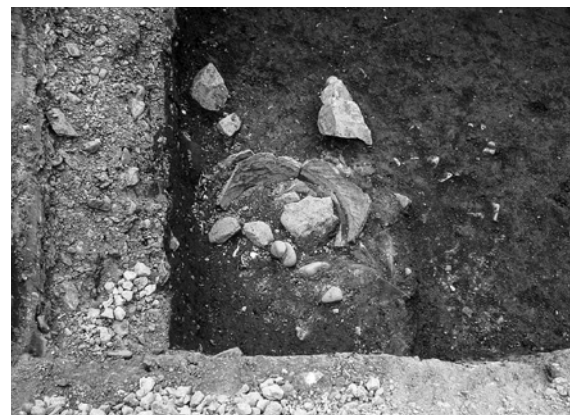
写真12 T1埋甕検出状況 東から

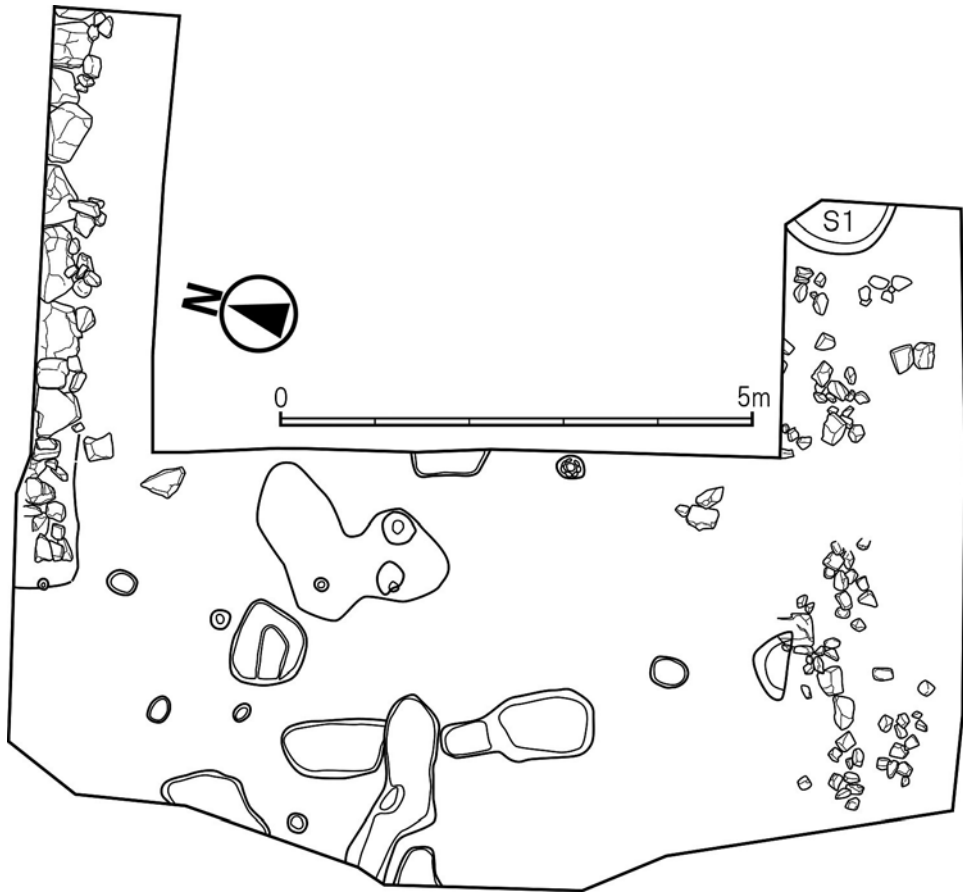
第12図 T1～T3茶褐色整地層上面遺構配置図 (S=1/80)

T1～T3は、既存の建築物の直下に18世紀～19世紀代の遺物を含む茶褐色整地層と、石列、土坑などを検出した。石列は近代の筆界とおおむね一致し、その上部にレンガが乗る箇所もあることから、近代のもの可能性もある。土坑はその多くが浅い窪み状で、性格や時期は明らかにし得なかった。S1は18世紀後半～19世紀前半の遺物と多量の貝殻を伴い、この時期の廃棄土坑であると考えられる。

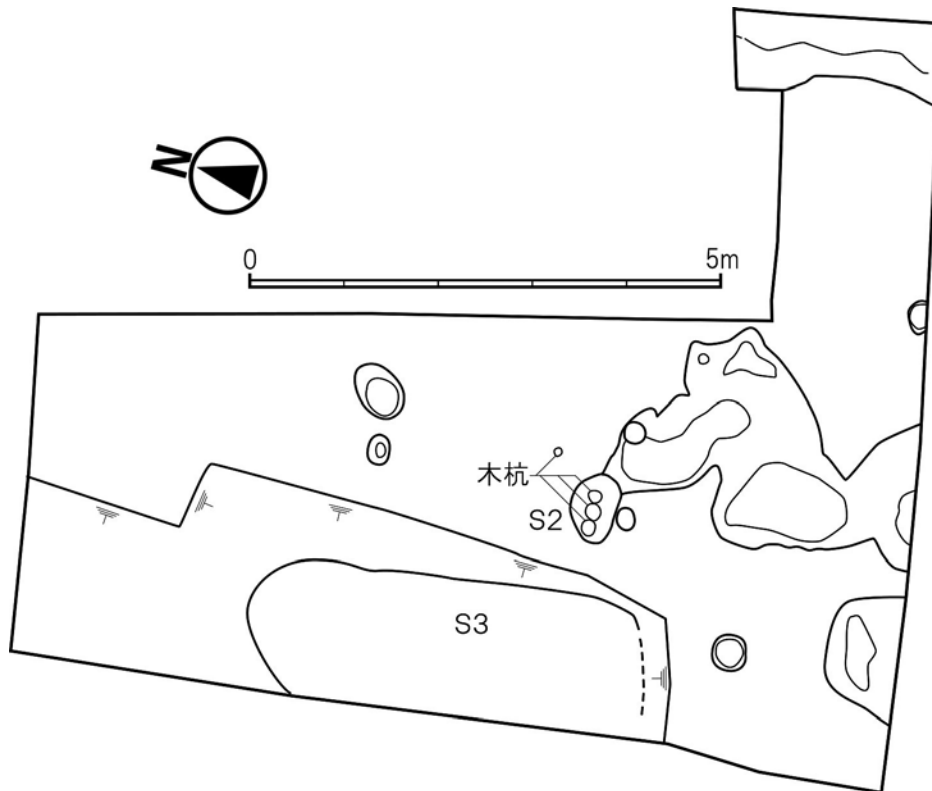
第13図 T1・T3砂質土層上面遺構配置図 (S=1/80)

前述の遺構を検出した茶褐色整地層を除去すると、地山である砂層となる。砂層上面では、土坑・木杭、小穴のほか、地業と考えられる、大規模な掘削・埋め土の痕跡を検出した。土坑は極めて不成形で、ほぼ地下水面まで掘削されていた。うちS2は木杭3本を伴う小穴である。ここで検出した土坑からの出土遺物はなかった。

出面を失ってしまったが、屋敷地の中央に向かって掘り下げられており、今回の調査区外まで広がる大規模な土坑状の遺構である。地下水位以下まで掘削されており、最下部には木片を敷いたような層がある。こうした大規模に土を入れ替えたような痕跡は、近隣の武家屋敷地の発掘調査でも見られるものである。地業跡からは、18世紀後半を中心とする遺物のほか、薩摩藩が文久2年(1862)から鑄造を開始した地方貨幣である琉球通宝が1点出土した。

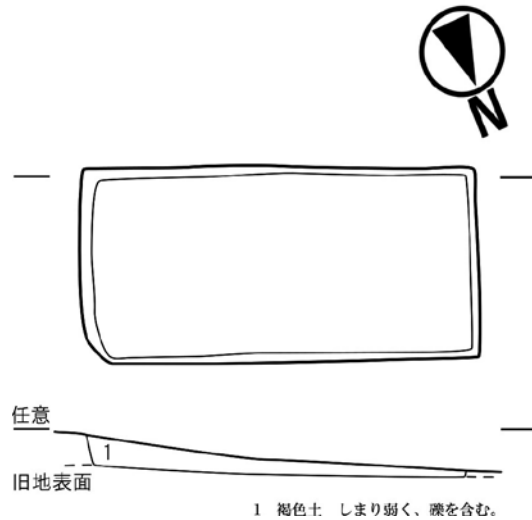
第19図 T1平面図・断面図 (S=1/40)

トレンチは、3か所に設定した。池前面の平坦面に設定したT1では、数cm～約60cmの厚さで堆積している崩落土砂を除去したところ、被災前の旧地表面を検出することができた。これにより、曲輪全体が崩落していないことを確認できた。

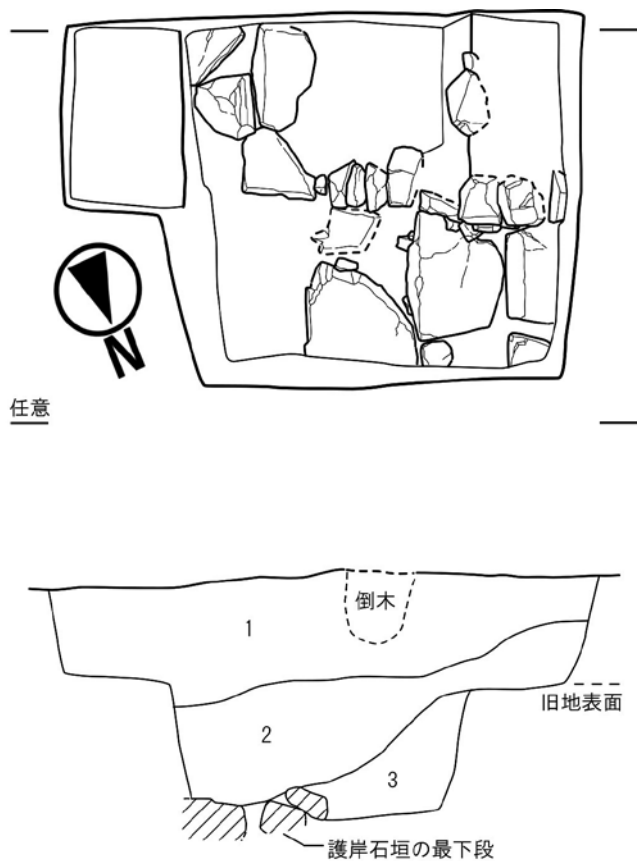
第20図 T2平面図・断面図 (S=1/40)

T2は、被災前は池に降りる階段と護岸石垣があった位置に設定した。トレンチ内を掘削して池に流入した崩落土砂を除去した結果、階段は石材が原位置から動いていないことを確認することができたが、護岸石垣は最下段の築石を除いて、上部が流失していた。築石の背面は礫混土となっており、明瞭な栗石層は確認できないが、栗石層に土が流入していた可能性もある。崩落

土砂の層厚は約1.5mを計り、上層は砂質が強く、下層は礫を多量に含む傾向にある。

| 1 褐色土 | 崩落土砂。しまり・粘性弱く、20cm以下の礫が少量混じる。 |
| 2 褐色土 | 崩落土砂。しまり・粘性強く、20cm以下の礫が多量に混じる。 |
| 3 暗褐色土 | 栗石層相当か。しまり・粘性強く、20cm前後の礫が多量に混じる。 |

掘削した3か所のトレンチは、T2で検出した遺構をシートで保護したのち、埋め戻しを行った。

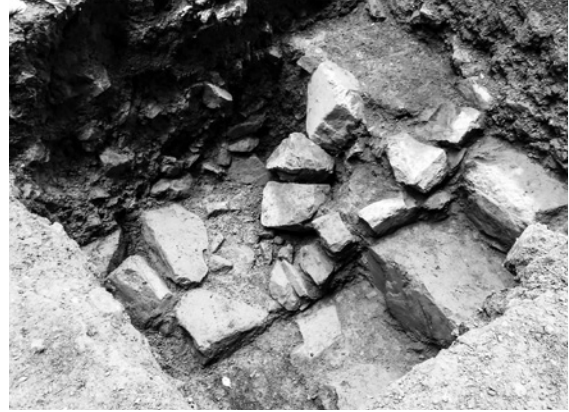
写真30 T2護岸石垣検出状況 東から

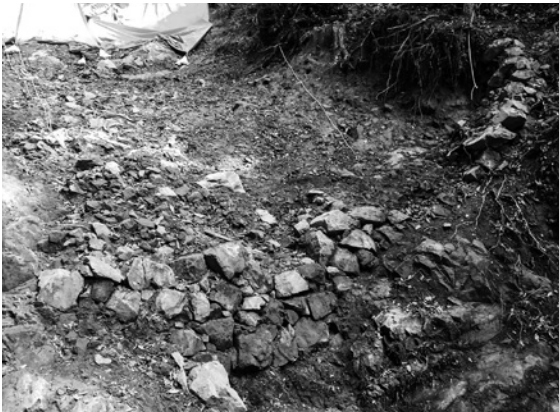
写真33 雌池背後の石垣被害状況 北から

このほか、雌池背面に残された石垣の構造の観察も行った。ただし石垣の背後は土砂の崩落面であり、未だ不安定な土砂が堆積していたため、崩落範囲の端を清掃することで、断面構造の観察を試みた。その結果、石垣は池背面の岩盤を垂直に削り、栗石と築石を積み上げていることが分かった。栗石層の厚さは約50cmである。

今回の調査によって、雌池が土砂で埋まっただけでなく、池を構成する護岸の石垣と、背面の土留めの石垣が一部損壊を受けている状況や、石垣の内部構造の一端が明らかにすることができた。得られた情報をもとに、復旧方法や再発防止のための措置を検討することが可能となった。

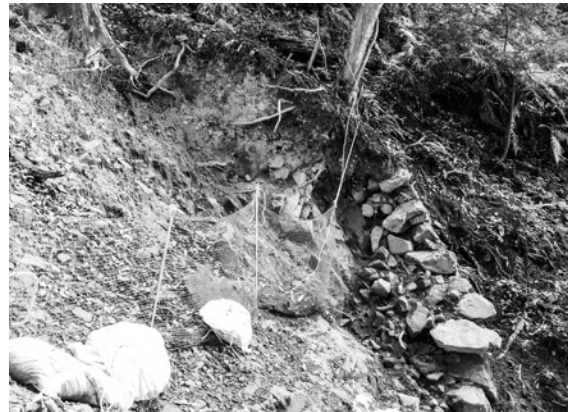
写真34 雌池背後の石垣清掃状況 北西から

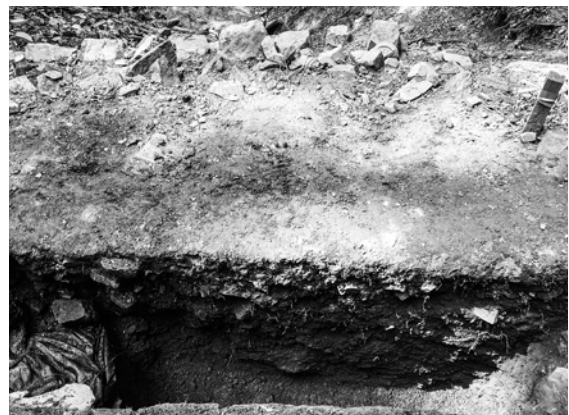
調査の結果、石垣の背後は基本的に風化礫を含む整地層で構成されていることが判明したが、予想された暗渠等と認められる構造は確認できなかった。ただし、地表面から約70cm掘削したところで、砂礫層を確認している。人為的なものかは不明だが、この砂礫層が透水層として機能することで、雄池からの排水が管理されていた可能性は考え得る。また、後世の改修により暗渠等が失われた可能性も考えられる。

写真40 T 1 土層観察状況 南東から

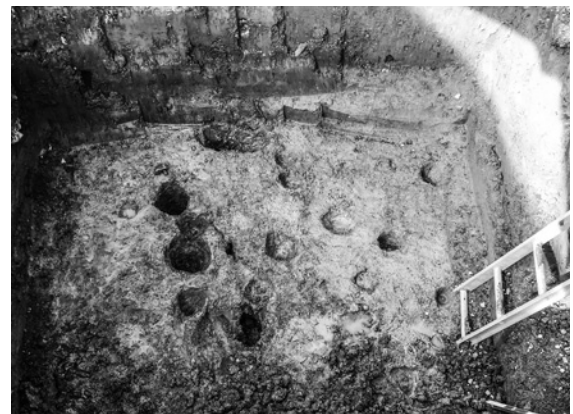
立会調査では、地下約1.2mで掘削範囲のほぼ全面に明褐色の整地層を確認し、その上面で複数の柱穴を検出した。いくつかの埋土には腐食した柱材とみられる木片が含まれる。遺物の出土は見られなかったが、平成2年の発掘調査時と同じ遺構検出の状況であることから、中世の遺構であると判断し、急遽平面図の作成を行った。柱穴には深いものと浅いものの2種類あることから、時期差の可能性もある。

写真43 立会調査遺構検出状況 南西から

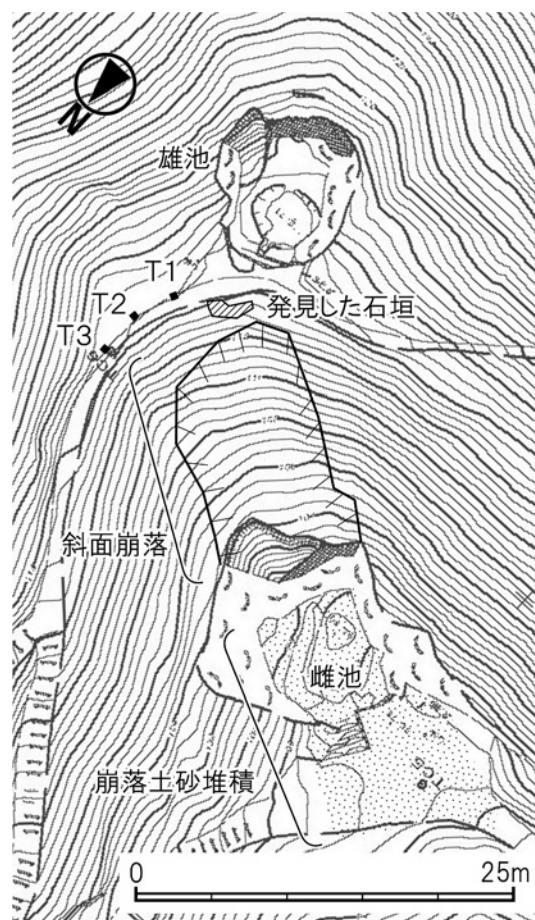
第30図 調査地点周辺平面図 (S=1/500)

調査の結果、いずれのトレンチでも近世の磁器小片と瓦片を含む整地層が確認された。さらに雄池に近いT1・T2では、整地層の下位に砂礫層を確認した。これは平成29年度の雄池の確認調査において確認した砂礫層と同様のものであり、人為的なものかは不明ながら、雨水が集中しやすい地形において、地下の透水層として機能した可能性がある。T3では、整地層の下位には岩盤が現れる。

これらの点から、雄池へとつながる通路は、地山と岩盤を掘削したのちに、盛土によって整形した近世の遺構であると判断した。この結果をもとに崩落範囲周辺の排水計画を再検討した結果、掘削を伴う排水施設の新設は行わないこととした。ただし雨水の集中による再崩落の危険性は変わらないため、土のう袋を並べて地表面に仮設排水路を設け、雨水が一か所に集中しないよう誘導する対策をとった。

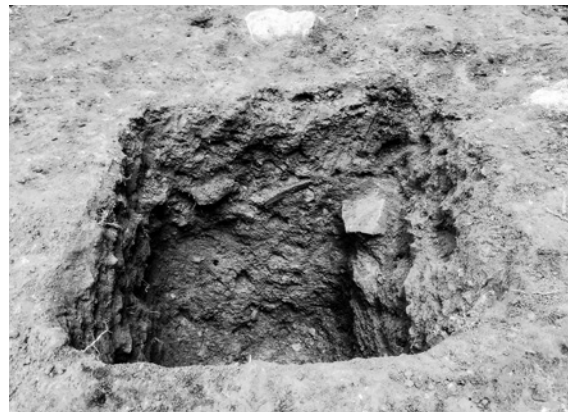
写真47 T1土層観察状況 南から

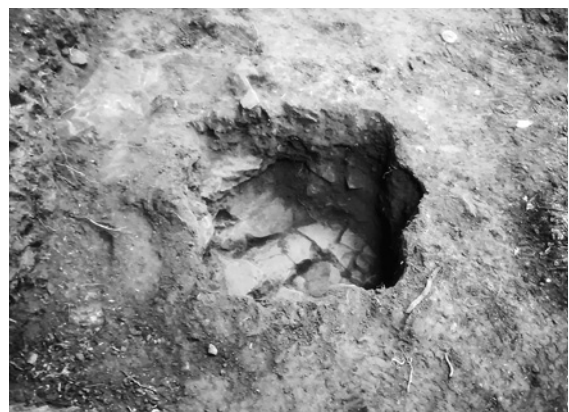
写真49 T3土層観察状況 北から

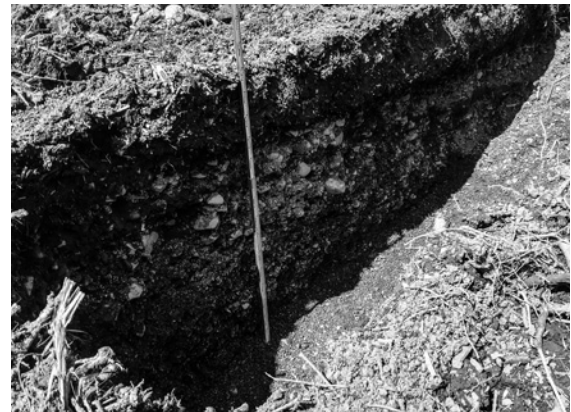
トレンチは、低地の氾濫平野にT1、自然堤防とみられる微高地にT2を設定し、重機による掘削を行った。その結果、どちらのトレンチでも、20～30cm程堆積している表土を除去すると、砂礫層や礫混土層が繰り返し現れ、これが1.5m以上堆積していることを確認した。礫は大きいもので20cm前後、角の取れた円礫で、井崎川の増水時に上流から運ばれたものである。また、特にT1の表土には現代のゴミとともに、腐食していない植物片も多量に含まれていた。近年の豪雨災害時に堆積したものとみられる。

写真50 T1南壁土層 北から

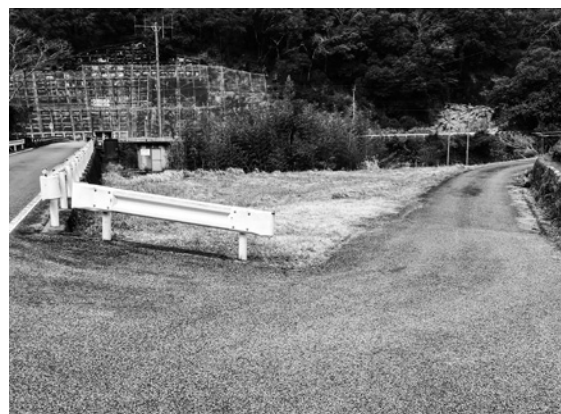
写真52 試掘調査地全景 南から

本匠の波寄地区で計画された携帯電話基地局の建設工事に伴う試掘調査を実施した。建設地は、番匠川中流域の右岸に小川川が合流する位置である、北向きの小規模な河岸段丘で日当たりも良く、水田として利用されている。

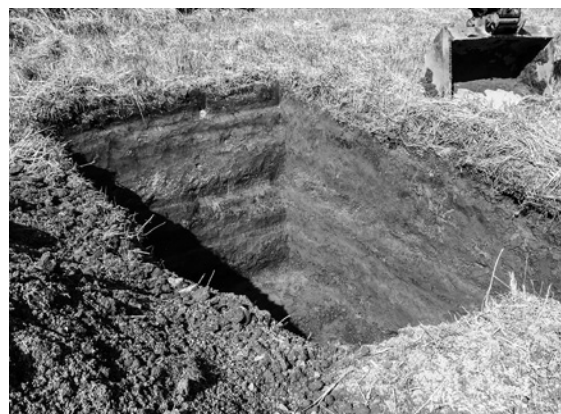
写真53 T1完掘状況 南西から

調査は携帯電話基地局の設置に伴うものであるため、掘削面積も3m×3mの限られた範囲である。重機による掘削の結果、表土層であった水田耕作土の下位には、締りの強い砂層と締りの弱い砂礫層が交互に複数現れることを確認した。砂礫層に含まれる礫は、概ね2～5cmの円礫である。水田耕作土を除いて土壌化は進んでおらず、有機物がほとんど含まれていないことから、今回の調査で確認した砂層と砂礫層は、河岸段丘を形成する地山層であると考えられる。またトレンチ内からの遺物の出土も見られないため、調査地点周囲に遺跡は存在しないと判断した。

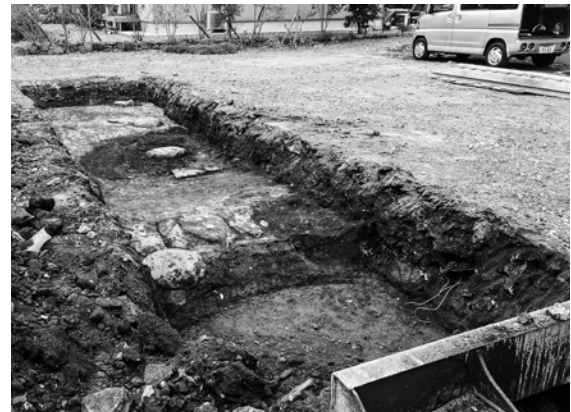
地下50cmで、固く締まる明褐色整地層を検出した。礎石や石列を検出し、生活面が残されているものと考えられる。部分的には現代の火災処理などで失われているものの、調査地の全面に広がっていたとみられる。層中からの出土遺物は無かったが、一部に電気配線が見られることから近代以降のものだと判断した。

写真54 T1明褐色整地層検出状況 北西から

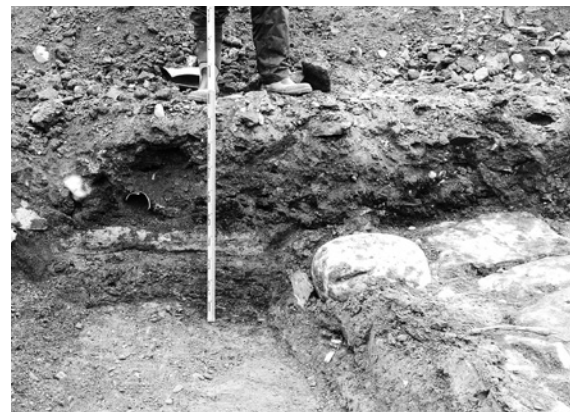
この整地層の下層の状況を確認するため、一部の掘削を進めた結果、褐色砂質土層と焼土混土層を確認した。褐色砂質土層は近隣の発掘調査において類似する近世整地層があることや、小片ではあるものの近世磁器の出土があったことから、近世のものと考えられる。下層の焼土混土層は近世の火災処理層であろう。最下層は、地山である砂礫層となる。

写真55 T1南壁土層 北から

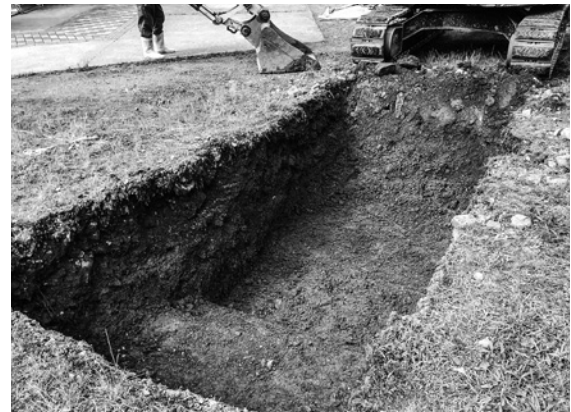
写真56 T1完掘状況 南西から

調査は、住宅建設地に2m×5mのトレンチを設定して行った。重機による掘削の結果、地下約80cmまでは、宅地造成を行う前の畑の耕作土やコンクリート片を含む現代の盛土層が重なっていた。これらの層の下位は、地山と考えられる砂礫層である。なお、現代盛土層の下層部分には、ガラス成分を含む黄褐色砂質土が混じっており、これはアカホヤ火山灰に由来するものと思われる。地山であろう砂礫層の上面は、東に向かって下っているため、その分だけアカホヤ火山灰を含む盛土層が厚く堆積する。調査地周辺の耕地化や宅地化などの際に、地山まで掘削したのち、掘削土を盛土として造成した痕跡であろう。

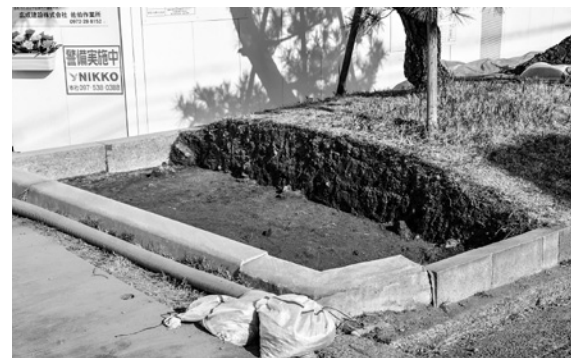
写真58 掘削状況全景 西から

調査による出土遺物は、すべてこの近代以降の土層からのものであった。ガラス片

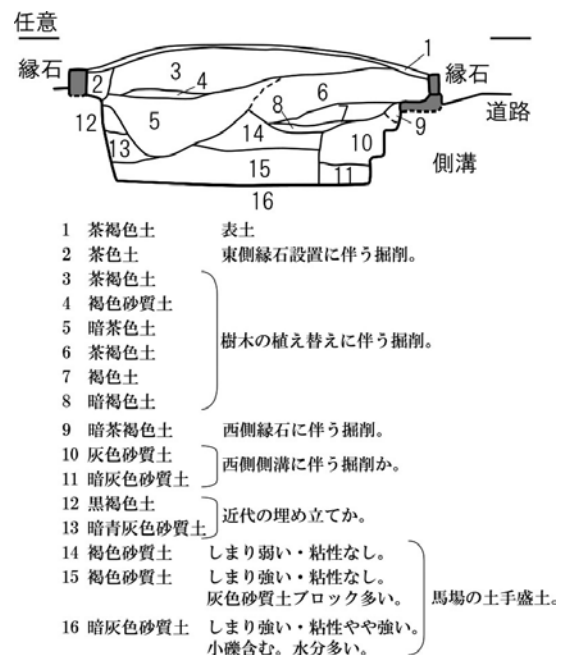
第36図 南壁土層断面図 (S=1/80)

調査の結果、おおむね現在の地表面より上位には近代以降のかく乱を受けていることが判明した。古いものは、おそらく近代に北西側を埋め立てた際の整地によると思われる。その後も現代の側溝や縁石の設置により縁辺部が掘削を受けている。さらに土手中央も大きな掘削を受けていることがわかる。これは昭和30年代以降に樹木の植え替えが繰り返されたことによるものであろう。

これら近代以降の土層の下位に、水平に堆積する褐色～暗灰褐色の砂質土層を確認した。全体に均質で、下層はかなり固くしまり、最下部では地下水位に近いため水分を多く含んでいる。層中から遺物は出土しなかったものの、前述の18世紀以降の陶磁器が本来は土手の盛土に含まれていた可能性が高いことを考えれば、これが本来の土手の盛土層であり、18世紀前半の造築後も改修等を受けて維持されてきたと考えられる。ただし、今回の調査で確認した砂質土層が、土手の最下層ではない可能性もある。調査期間等の制約もあり、さらに下層の掘削は行えなかったが、最下層には杭や敷石など何らかの地業が施されている可能性も否定できない。

今回の調査では構造の全容を解明するには至らなかったものの、近世の絵図や古記録で伝えられる馬場の土手は、盛土の一部が現地に残存していると考えられる。そのうえで、調査の契機となった道路の拡幅工事の影響は、近代以降の層中にとどまることを確認した。

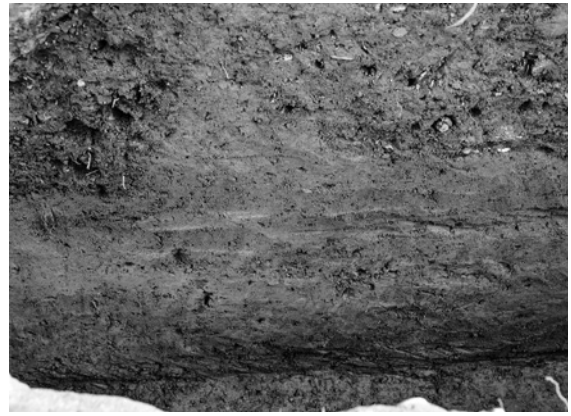
写真59 近世盛土検出状況 北西から
