徳島県文化の森総合公園建設に伴う 埋蔵文化財発掘調査概要報告書

— 延生軒跡・向寺山古墳 —

昭和62年3月（1987年）

徳島県教育委員会

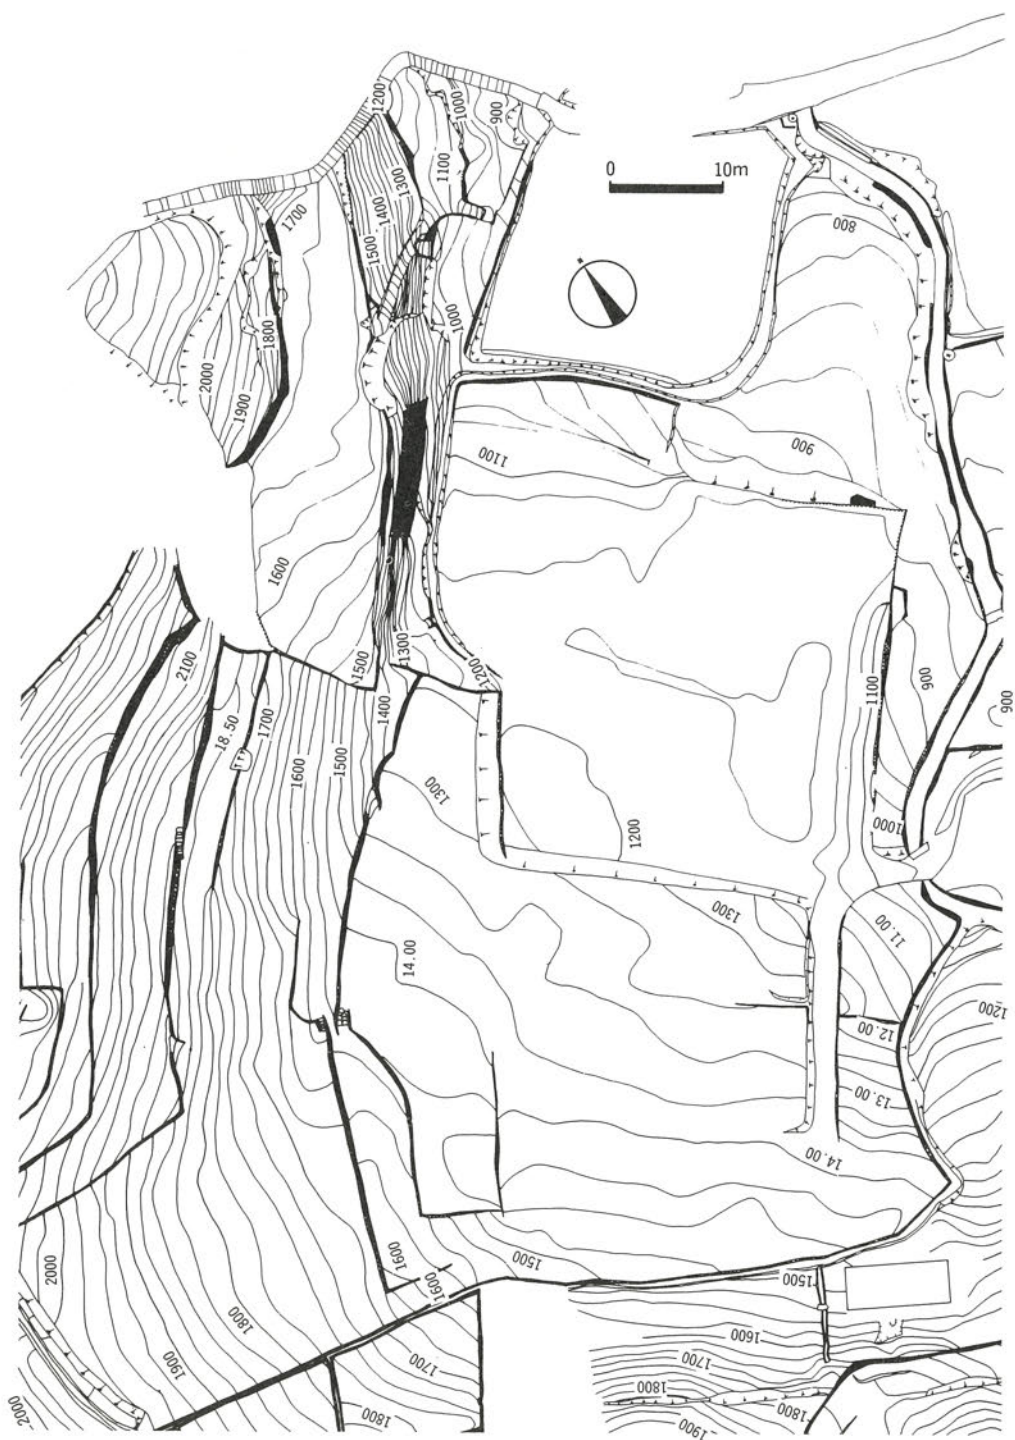
fig. 2 延生軒跡付近地形測量図

三方向を丘陵にとり囲まれたすり鉢状の地形の底部付近に位置し、北東方向にのみ眺望が開け、星河内谷川・園瀬川をはさんで眉山南麓一帯、そしてかなたに徳島城下を望む場所です(PL. 5～6)。現況は荒地と化していますが、なだらかに北面する標高11～12m前

後の土地で、畑地として利用されていたことが土地の様子から伺えました。発掘調査に着手する時点では文化6年(1809)に作成された下八万村分間絵図(PL. 1~3)に描かれている延生軒をほうふつとさせるようなものはなにもなく、雑木や笹竹、雑草が繁茂し、東側と北側に一部、石垣状の存在が見られる程度でした。分間絵図に見られた延生軒本体付近と考えられる地点の伐採作業を実施したところ、東西約40m、南北約35mにわたる矩形状の土地の広がりを確認することができました(PL. 7)。前記したように標高は11~12m前後ありますが、矩形状の土地の大半はほぼ平坦面をなし、東北側と東側の両端付近において傾斜をもつといった状況も確認することができました。このこと以外にも、南寄りに約1mの段差が削りだされていることもわかりました。掘り方の設定にあたっては東側で確認された石垣を基準に、平行あるいは直交する形で杭打ち作業を行い、5m四方の枘目を作って行きました。便宜上、調査区を4区に分け十字に土層観察用の畦を残し、掘り下げにかかりました。伐採後の現地の状況としては、畑地として利用されていた当時の畝溝のなごりの凹凸が、ほぼ全面にわたって見られました。場所によって若干の違いはあるものの、約20~30cmの厚さにも及ぶ耕作関連土層が広がり、近世から現在に至る時期の陶磁器片の散在が認められました。

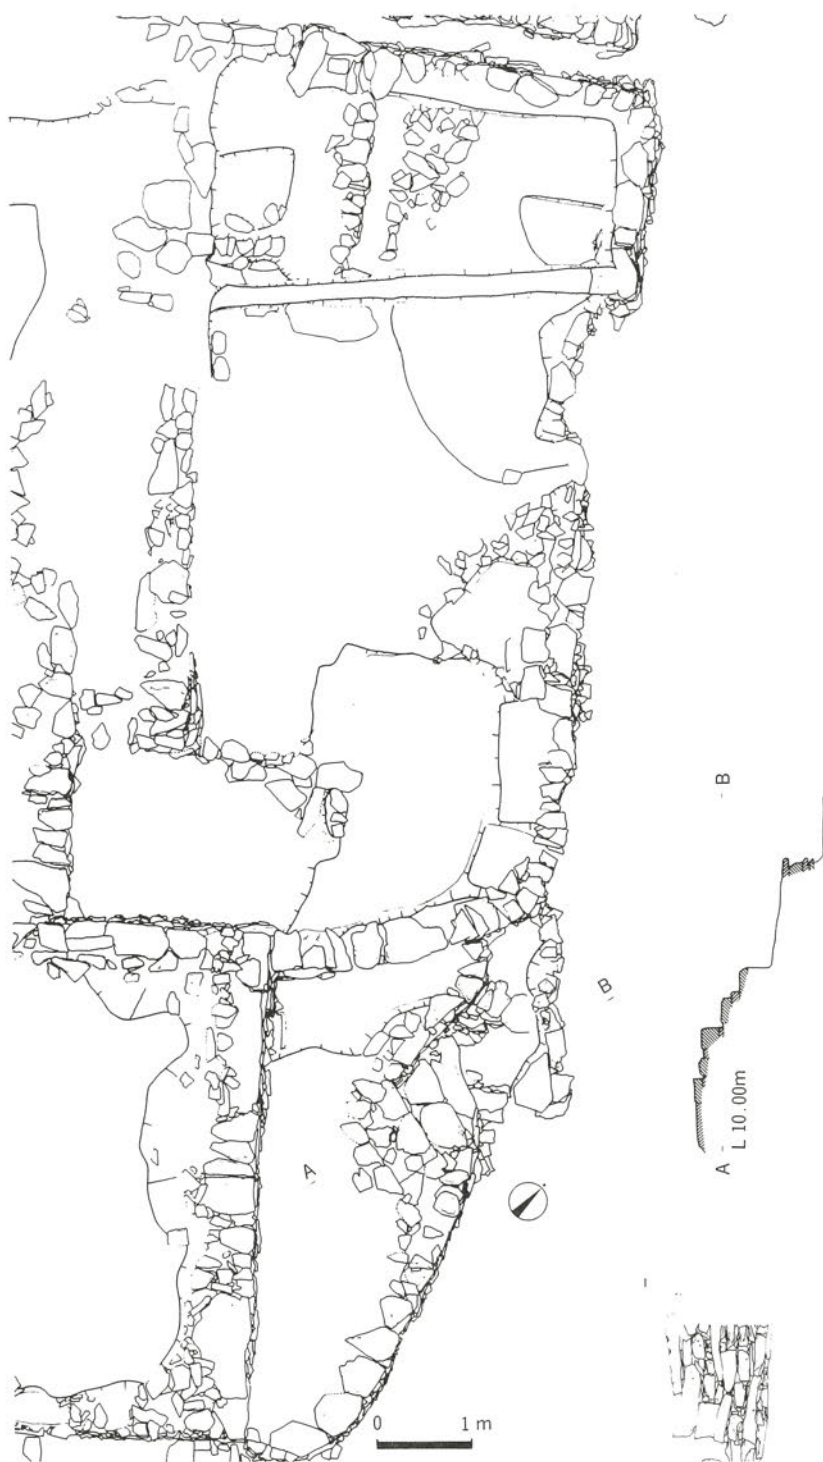
fig. 8 北側石垣拡張

延生軒跡西側部分 又. 北側外石垣 (fig. 8 PL. 22, 25, 26)

延生軒跡敷地の西側部分にも、東側部分において見られたと同様な石垣の構築があり、調査に着手する時点において露呈していた、敷地西端の傾斜面下端より、東側方向へ続く約18mの石垣の調査から着手しました。

この石垣の調査を実施したところ、延生軒が維持されていた時期よりも、後に構築されたものであることを確認することができました。

東端部から継ぎ足し拡張された部分には、石垣の構築とともに延生軒への出入りのための施設としての、階段の設置がみられましたが、東側部分の外石垣から検出されたものと比較すれば、小規模な階段としか言いようがありません。また、階段の構築や石材にしても見劣りのするものでした。

下八万村分間絵図に描かれた延生軒の建物配置に比定して見た場合、位置的には主たる瓦葺屋根の家屋の西寄りに描かれた、わら葺屋根の建物付近にあたるのではないかと思われます。東側の階段部分の描写は鮮明にみられるのに、西階段部分は認められませんでした。若干の疑問は残りますが、小規模なものであったため省略されたことも考えられます。

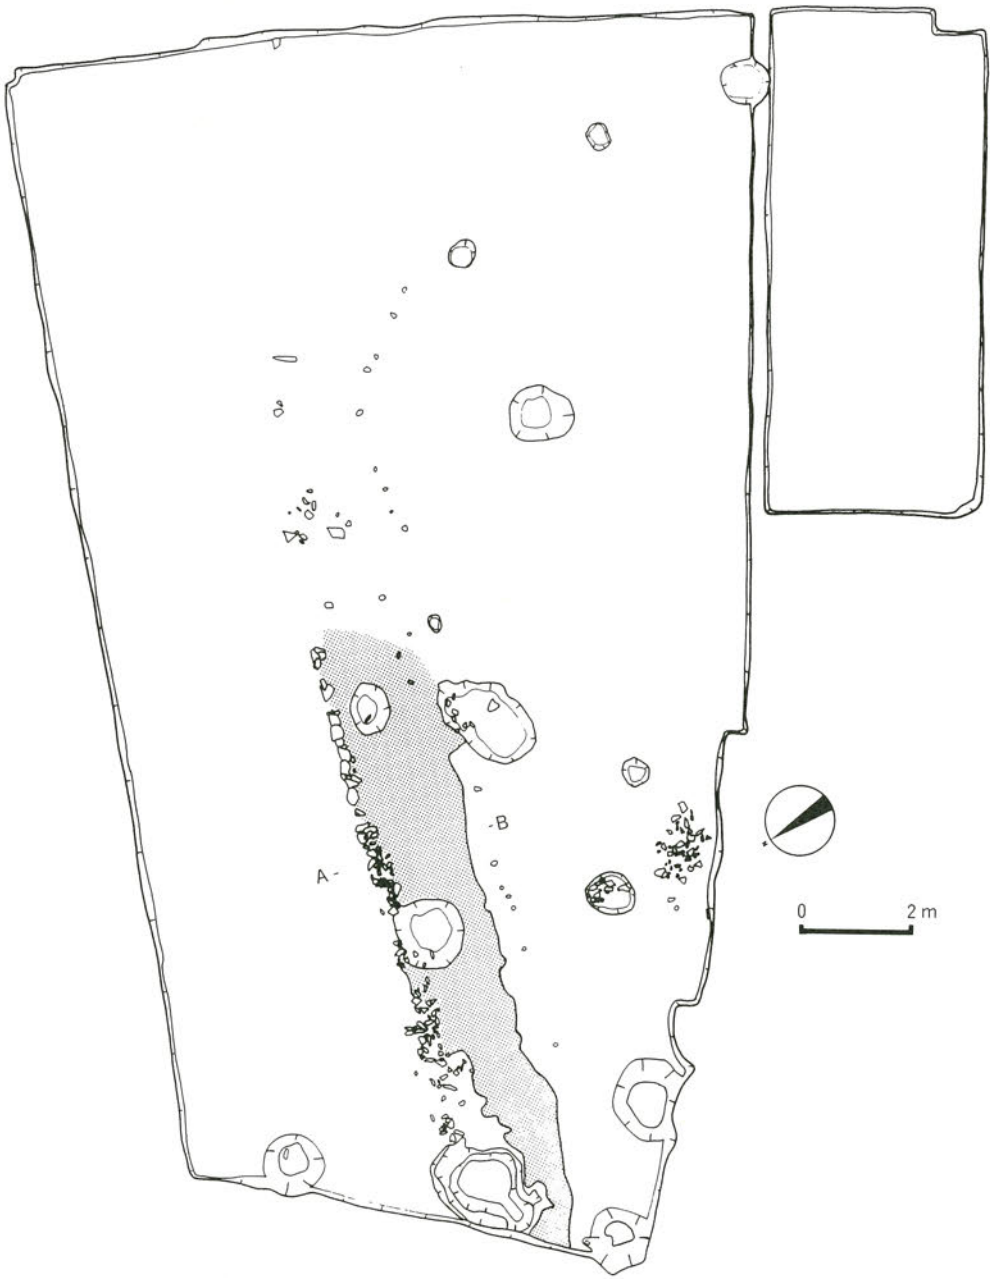
fig. 12 道路遺構図

道の北側縁には石垣状に積みあげられた結晶片岩礫が一部残存している箇所も見られました (fig. 13)。道の南側縁には北側縁で見られたような石積み施設は認めることができませんでした。このことは旧地形によるものかもしれませんが。現時点では平坦地化されていますが、旧地形は谷川や丘陵脇部から流出してきた堆積土によって、北西方向への傾斜地形となっていたことが考えられます。このため、道の建設に際しては北側に石積みをする

必要性があったことも考えられます。
