島本町文化財調査報告書

第 27 集

桜井・広瀬・青葉・東大寺地区遺跡範囲確認調査概要報告

島本町教育委員会

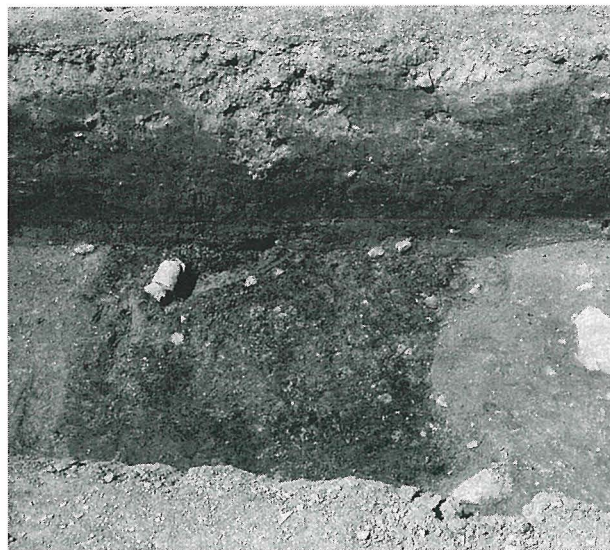
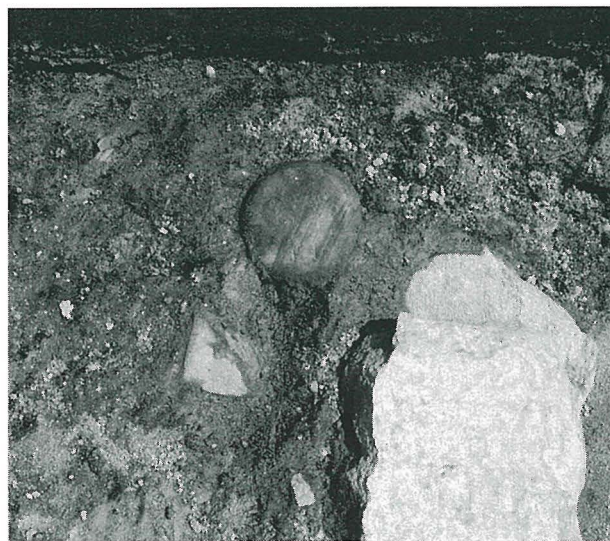
築地塀の版築直上の土内には多量の被熱した瓦と炭、焼け土が含まれており、火災にあったことが知れる。その土内には土師器や青磁といった土器類も少量含まれており、土師器の年代が14世紀前半であるのに対して、瓦の年代は13世紀初頭と年代幅がある。瓦の修補等が行われていないのであれば、築地塀の築造年代は13世紀初頭頃であり、火災にあって焼け崩れた年代を14世紀前半頃と考えられるだろう。

東西トレンチ (S A01・南から)

S A01遺物出土状況

築地塀跡 S A01の直上には、多くの瓦類の中に少量の土師器と青磁が含まれる。前述のとおり、瓦の年代は13世紀初頭、土師器の年代は14世紀前半、青磁の年代が13世紀代と考えられ、瓦の修補が行われていないのであれば、この築地塀は13世紀初頭頃に築造され、14世紀前半頃に火災等に遭い、焼け崩れたものと考えられる。

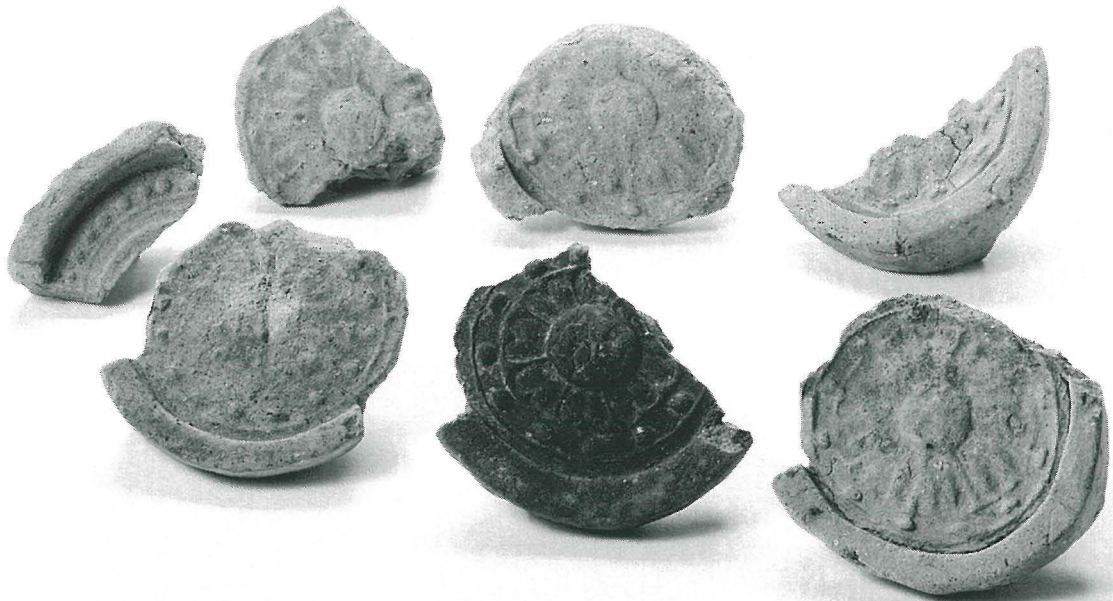
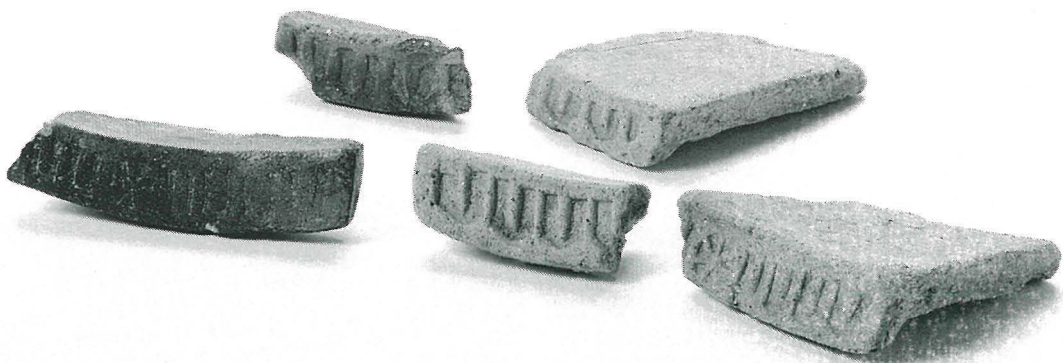
軒丸瓦の文様は、蓮華文であり、中房の中に「卍」を入れる。中房部分に「卍」を入れる蓮華文は、法勝寺⁽²⁾や常盤仲之町集落跡⁽³⁾などで出土している。軒平瓦の文様は、剣頭文であるが、大きく分けて、中心に菊のような文様を入れるものと入れないもの二種類が存在する。菊のような文様をいれるものは、常盤仲之町集落跡⁽⁴⁾からも出土している。これらの瓦の全長は、軒丸瓦が21cm前後、軒平瓦が16cm前後、丸瓦が25cm前後、平瓦19cm前後と非常に小さく、築地塀や建物の葺部分に葺かれたものと考えられるが、今回出土したものは築地塀で使用されたものであろう。洛北地域で焼かれたものと考えられる。

軒丸瓦

軒平瓦

出土した瓦は、文様は異なるが、大きさ、焼成、製作技法が平成21年度の広瀬遺跡の発掘調査で出土した瓦⁽⁵⁾とよく似ているものである。平成21年度の瓦は、洛北の栗栖野瓦窯産のものであり、水無瀬離宮関連施設で使用されたと考えられている。今回出土したのも洛北地域で焼かれたものであり、当時の本町域に洛北産の瓦がもたらされる背景というのは、やはり水無瀬離宮の関係でしか考えられない。
