城 の 内 遺 跡

——結城市停車場線工事に伴う城の内館の埋蔵文化財発掘調査報告書——

1 9 9 7

結 城 市

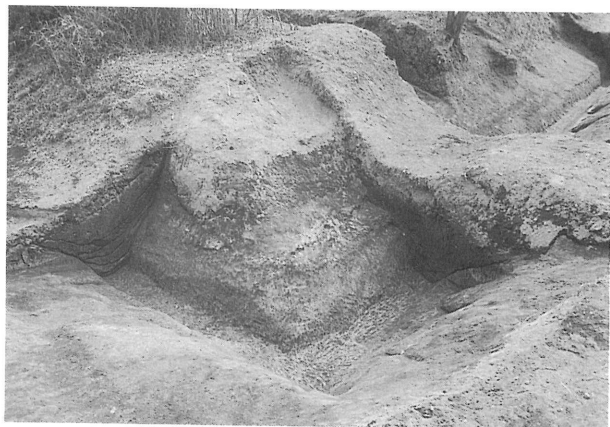
9. 堀北西角全景（北東より）

堀 館全体に巡っていたと推測されるが、その痕跡を明瞭に確認できるのは北側と本調査区のある西側で、館跡南西角から土塁に沿う形で直線的に続いている。現況は篠、根の混入が著しく、堀の痕跡である窪みを利用してゴミ穴を穿っており随所に攪乱が見られる。調査の結果、堀は薬研堀に属し、鹿沼軽石層下のハードローム層まで掘り込まれ、ほぼ直角に屈曲して検出されている。湧水は認められず、底部に施設は設けられていない。検出長は25.8mで、南北方向を中心軸とするとN-11°-EからN-97°-Eへと方向を変える。堀幅は、北端の上端が推測で2.8m、下端が0.50m、南端の上端が推測で5.00m、下端が0.37mである。立ち上がりは、底部から急激に立ち上がり、その後館側は傾斜角度が減少する。水平方向を基準とした場合の立ち上がり角度は、中央部で館側が45°から30°へ、館外側が45°となる。埋没状況は一時期に埋め戻された痕跡は示していない。埋没土は土層観測によると、第1層が表土層である。表土は前述したように篠・根の混入及び攪乱が著しく、その箇所も含めて表土として取り扱っている。以下、第2層から7層までは含有物により相違のある暗褐色土が堆積する。第8層はほぼ中間層にあたり、ローム粒子・炭化粒を含んだ黒褐色土が見られる。第11層から13層は鹿沼軽石層の下位に位置し、崩落した鹿沼軽石の含有が目立ち、特に第11層は鹿沼軽石を密に含んだ褐色土で、堀の掘削後あるいは堀浚いを行ってればその後比較的早い段階に堆積したものと想定され、館が機能していた時期には堀底となっていたと考えられる。

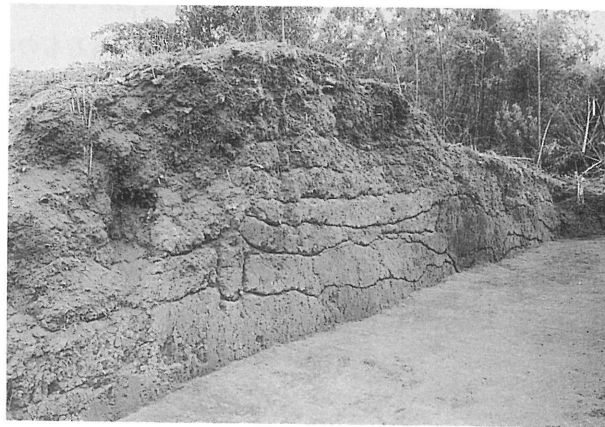
10. 土塁断面（南西より）

土塁 館全体を方形に囲繞するように築かれており、今回の調査範囲は北西角ということもあって直角に屈曲して検出された。土塁の現況は竹林であるものの高さ1m前後で、明らかに土塁と認識できる状況であった。断面観察の結果、土塁の構造は敲き土塁の範疇に含まれるもので、地山上に基礎工事を行って構築していることは判明している。上部は篠・根の混入が著しく表土として取り扱ったが、土塁の基底部幅は約4m、現況における土塁高は1.30mである。工法的には、構築面をソフトローム層上面とし、旧表土を館側へ除去した後、含有物の違いにより異なる暗褐色土と黒褐色土を盛土している。改修等の有無についての判断はできないが、この際除去された旧表土が第19層と見られ、第15層から16層が敲き締めながら構築した盛土である。なお、第17層の暗褐色土の上面には帯状に砂の混入が確認されている。
