藤原宮 大極殿院の調査

飛鳥藤原第 210 次調査 現地見学会資料
(独) 国立文化財機構奈良文化財研究所 都城発掘調査部

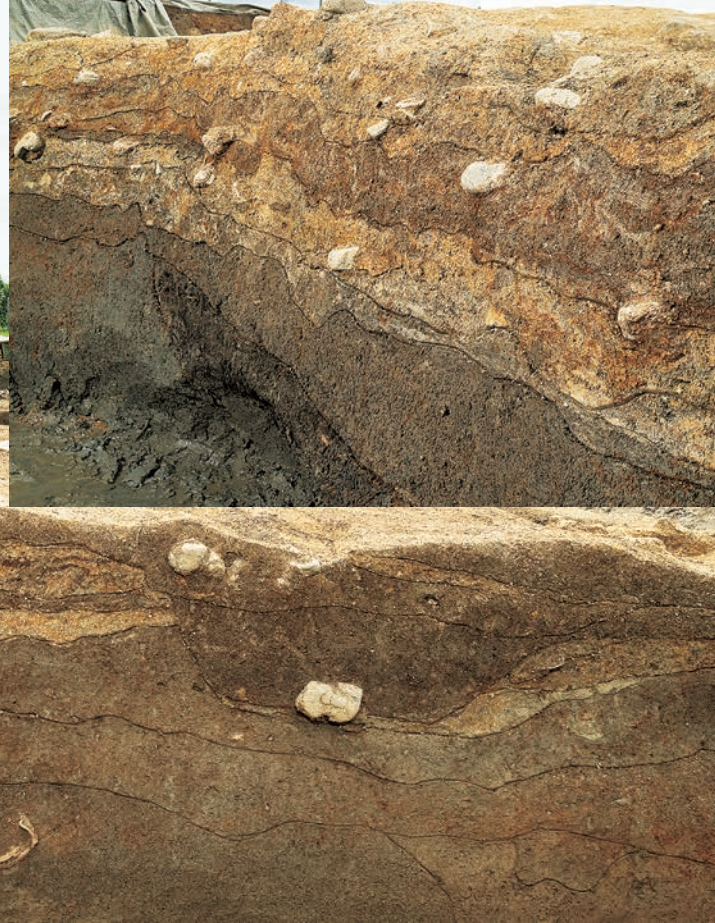
大極殿後方基壇の積み土（北東から）
※黄橙色砂質土と暗褐色砂質土を版築状に積み上げる 積み土には礫が多く含まれる

大極殿後方基壇 大極殿後方基壇を東西約14.0m分、南北約15.0m分検出しました。基壇周囲の溝から復元される大極殿後方基壇は、東西約50m、南北約16m、東西端で回廊基壇に接続し、南北に約3mずつ張り出す構造をとります。基壇上には大極殿後方回廊より梁行の大きい東西棟の建物が存在したと考えられます。復元される建物の平面規模や大極殿との位置関係から、大極殿後殿とみることができま

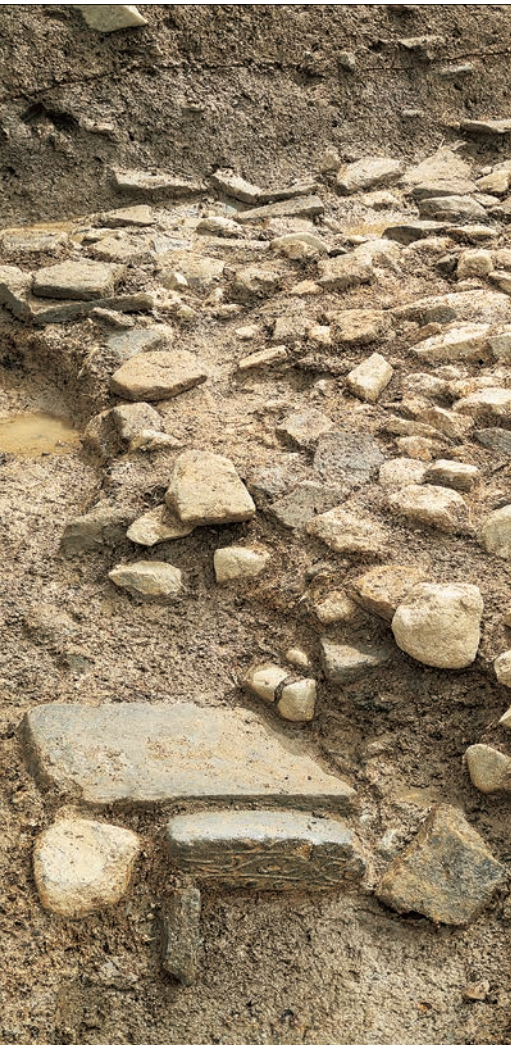
礫敷（北から）
※上面に藤原宮期の瓦が散乱する

礫敷 大極殿院内庭の整備にともなう礫敷を検出しました。拳大の礫を用いており、上面には藤原宮廃絶時に廃棄された瓦が堆積しています。

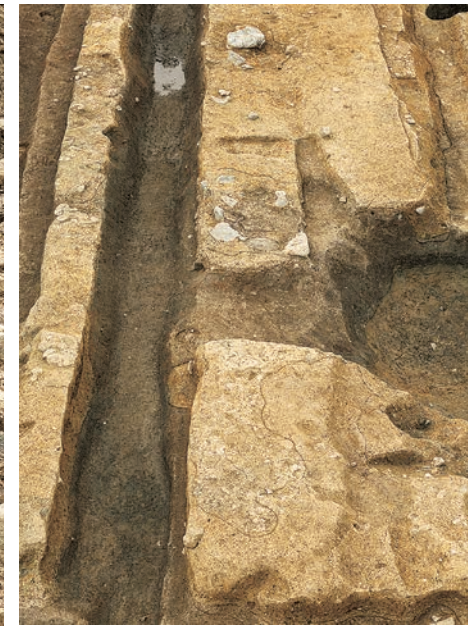
大極殿後方西回廊の礎石据付痕跡（南から）
※周囲に基壇外装の痕跡がめぐる

大極殿後方西回廊 礎石据付痕跡を梁行1間分、合計2基検出しました。礎石は抜き取られており、据付穴と根石が残存します。大極殿後方東回廊と同様、桁行約4.1m(14尺)等間、梁行約2.9m(10尺)等間、礎石建ち、瓦葺きの複廊と考えられます。大極殿後殿に接続する軒廊として理解できます。

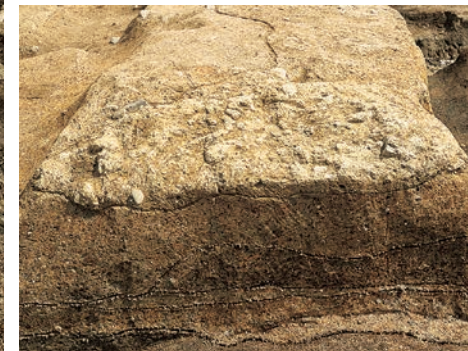
基壇外装の痕跡（北から）
※凝灰岩の破片が溝状に溜まる

基壇外装 大極殿後方基壇と後方西回廊基壇の周囲で、基壇外装の痕跡を検出しました。二上山産出の凝灰角礫岩を多く含んでいます。

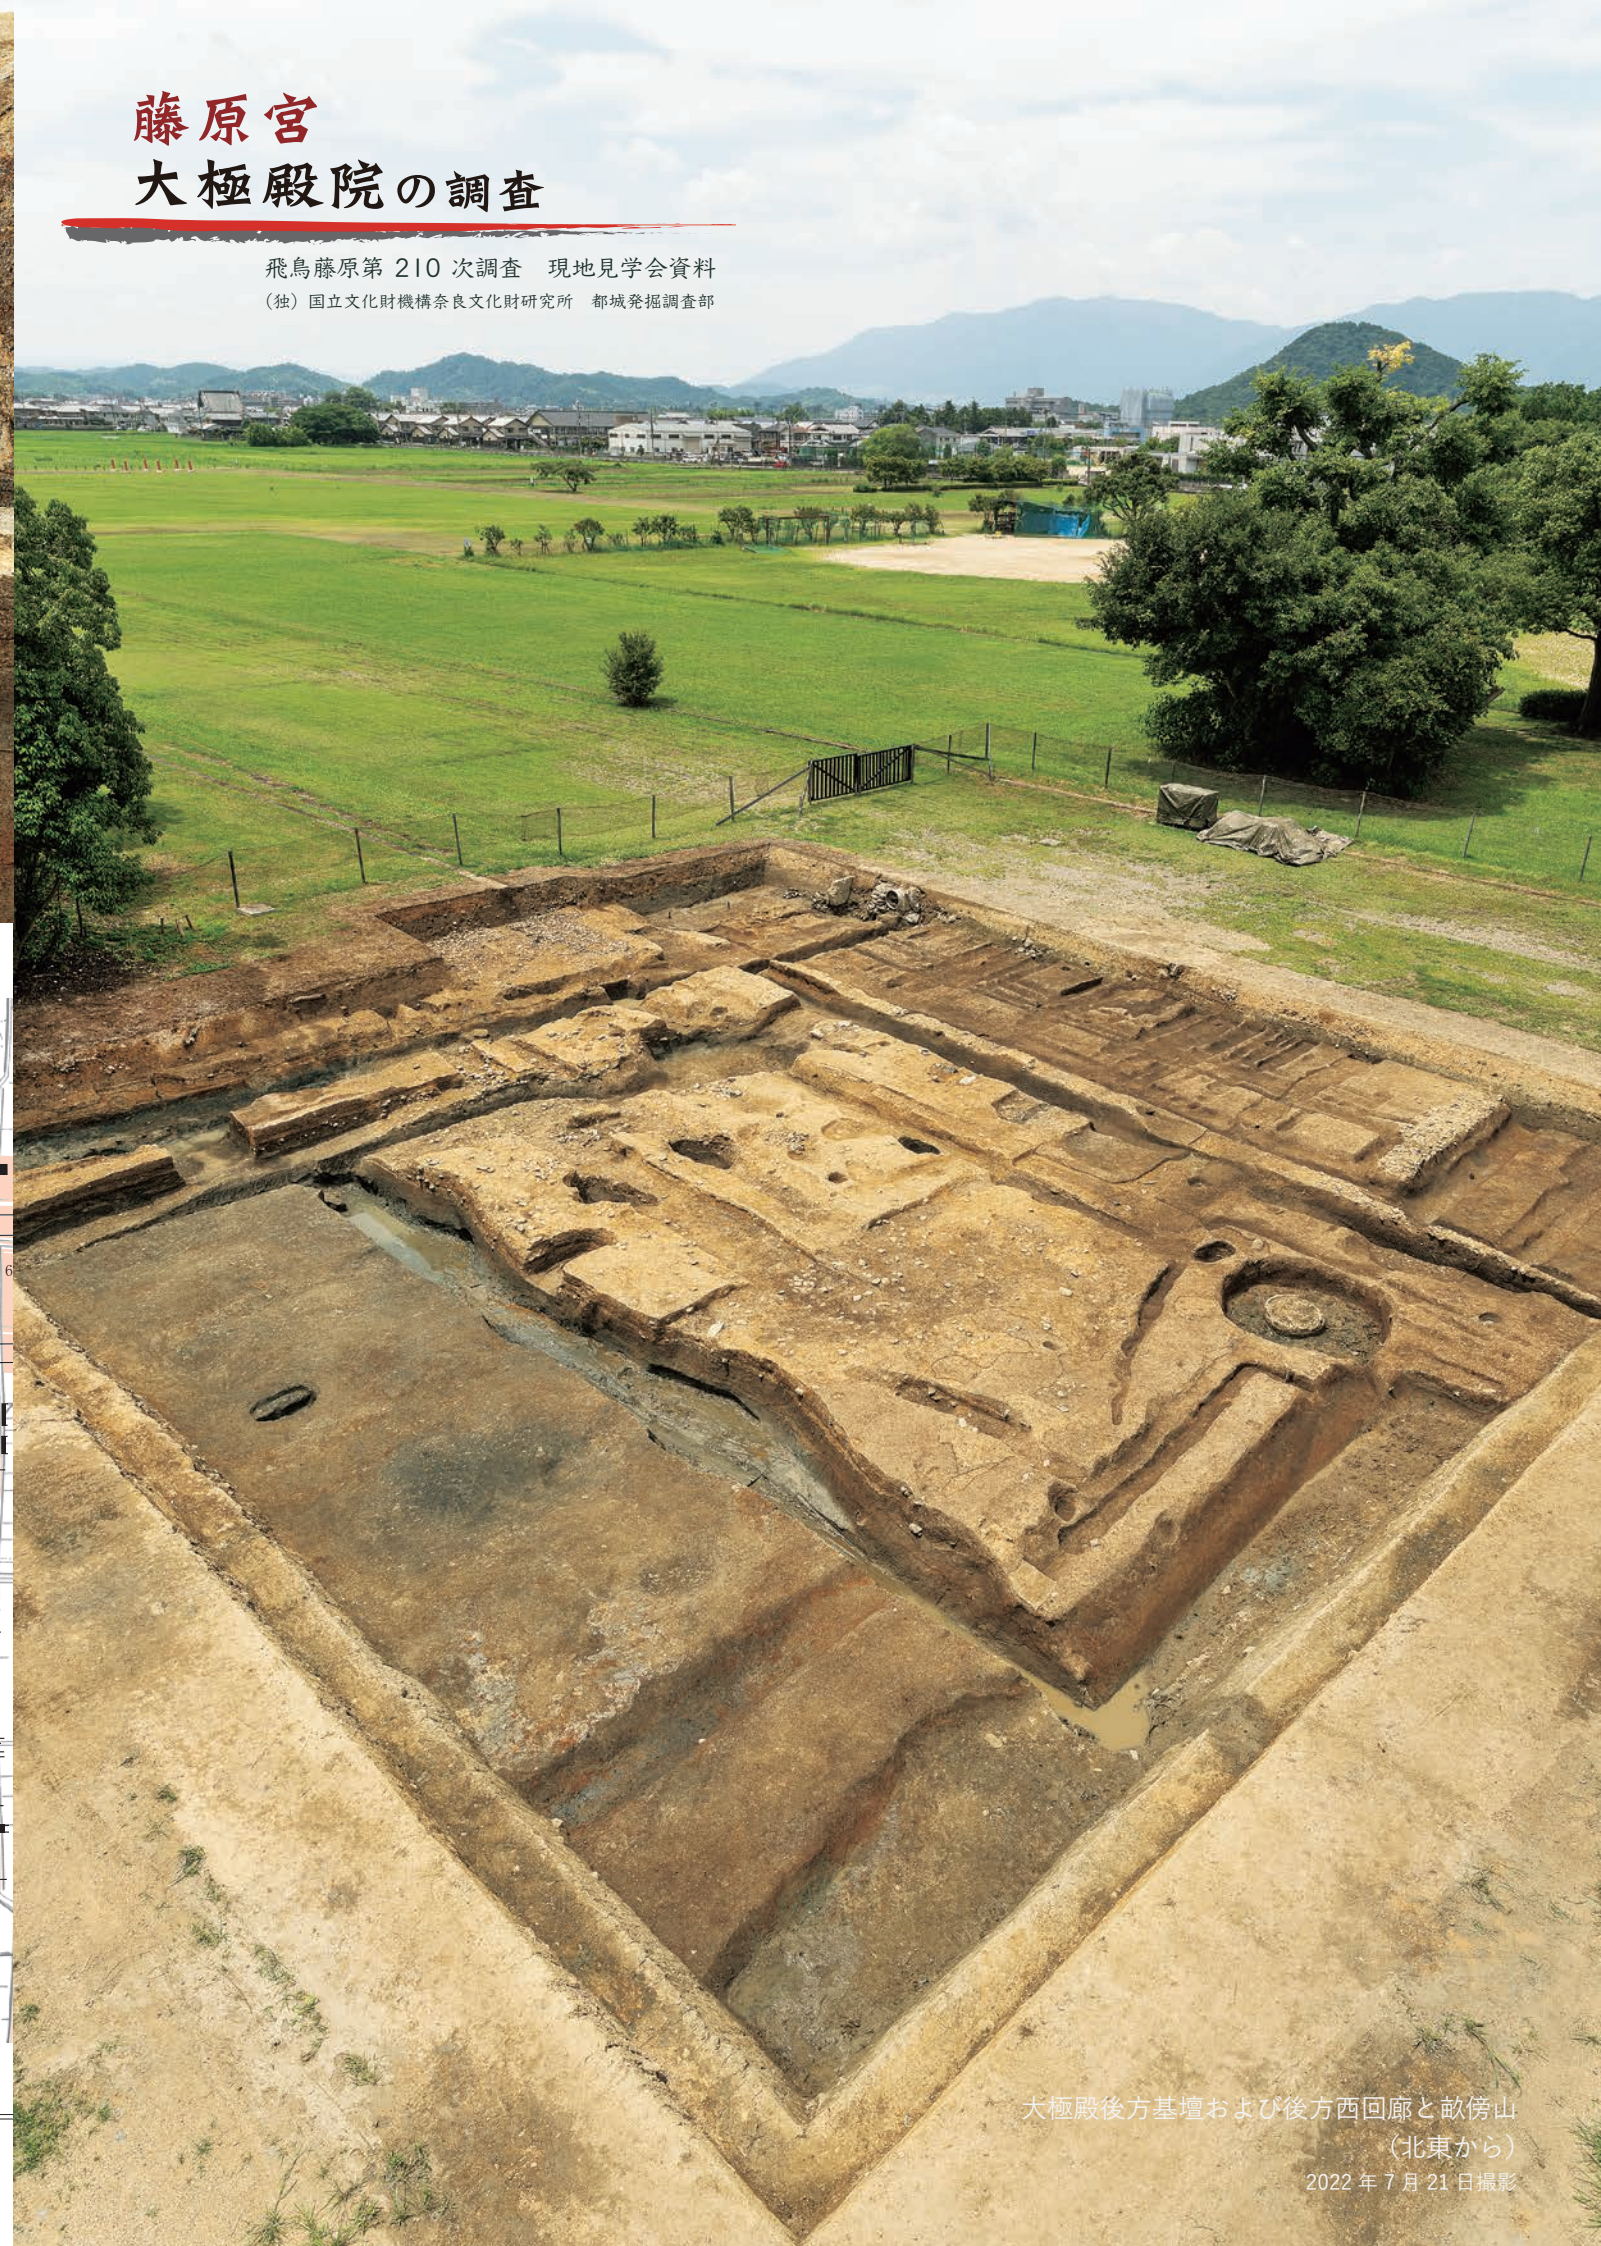
大極殿後方基壇および後方西回廊と畝傍山
（北東から）
2022年7月21日撮影

藤原宮大極殿院北部を調査し、大極殿後方基壇および大極殿後方西回廊を検出しました。大極殿後方基壇の上には東西棟の建物が存在したと考えられ、その東西に後方回廊が取り付く構造を復元できます。これらの機能に関する手がかりは得られていませんが、復元される建物規模や大極殿との位置関係から、大極殿後殿とそこに接続する軒廊と考えられます。古代日本の宮都構造の変遷を考える上で、重要な成果です。
