聚楽第跡

- 天下人の象徴 -

(財)京都市埋蔵文化財研究所・京都市考古資料館

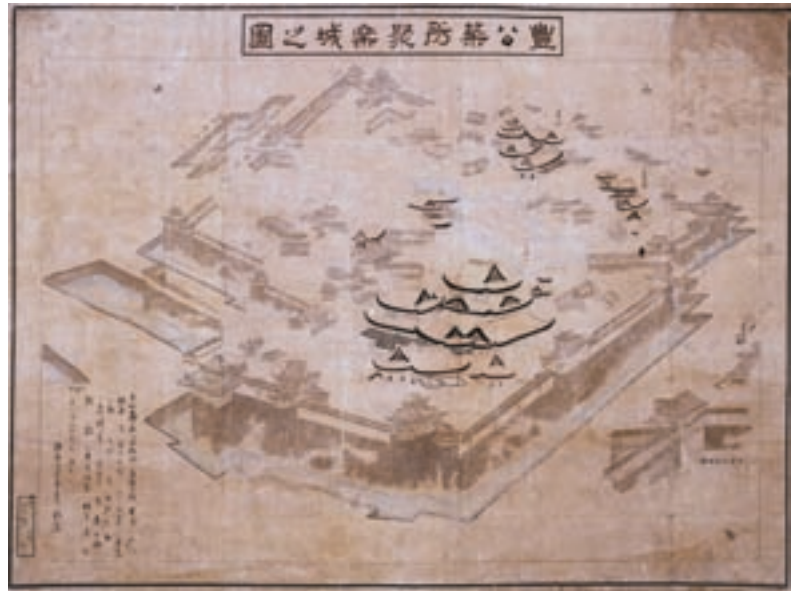
図1 『豊公築所聚楽城之図』聚楽教育会蔵

『京都図屏風』などから、内郭と外郭の二重構造になっていたと考えられます。内郭は、本丸・南二之丸・北之丸・西之丸の四つからなります。中でも本丸には、南・北・西の3箇所に門があり、金箔瓦で飾った天守閣や隅櫓、大広間、梅雨の井、庭園などがありました。南二之丸にも門があったこともわかっています。また、三井家本『聚楽第図』や、これを元に描かれた聚楽教育会所蔵『豊公築所聚楽城之図』には、外郭東側に巨大な櫓門が描かれています(図1)。

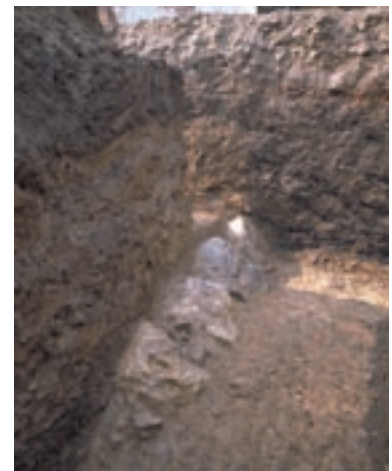
写真1 聚楽第の石垣(東から)

他にも、南二之丸の南側にあった濠跡や、本丸西側の濠跡も徐々に様相が明らかになりつつあります。その中でも、平成9年の北之丸の北側にあった濠跡の調査は特筆すべきものでした。聚楽第の石垣を初めて見つけることができたのです(写真1)。

鏡石町の町境沿いに2.5m余りの段差が東西に連なっています。この段差から南に13m離れた場所で、石垣石を抜き取った穴と4個の石材が見つかりました。大きさは50cm~100cm程度で、自然石が用いられていました。

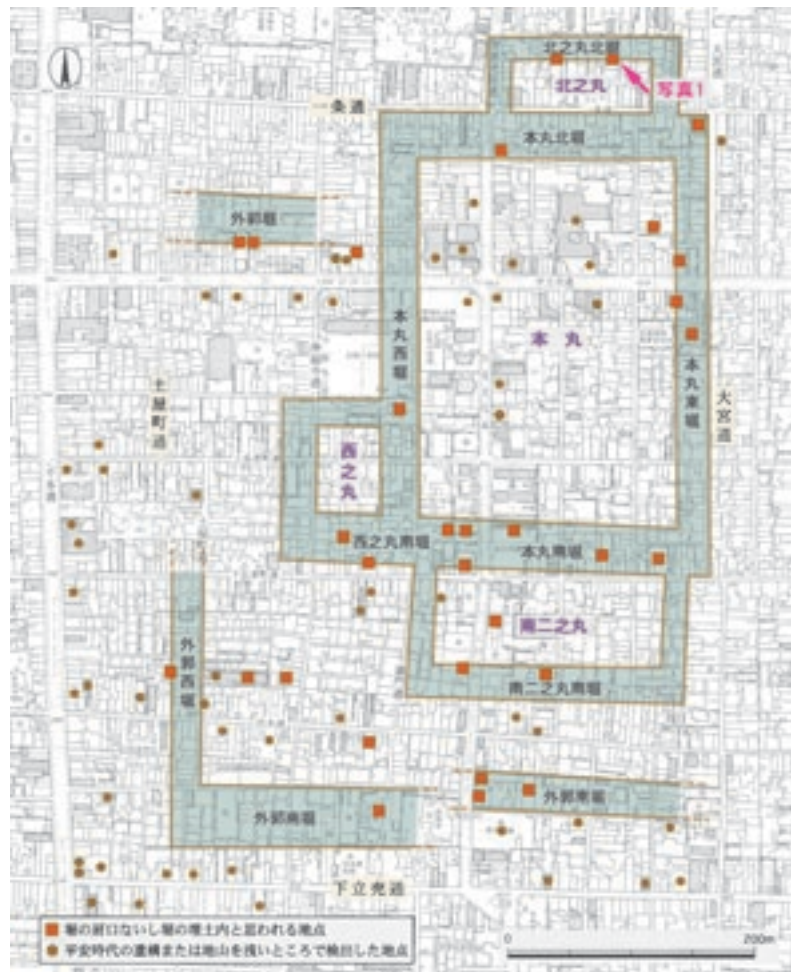
図2 聚楽第跡の推定範囲と調査位置

これらの成果をもとに聚楽第の範囲を復元してみました(図2)。

北は一条通の北側にある栄町と鏡石町の町境、東は大宮通、南は下立売通、そして西は土屋通に囲まれた範囲に復元しました。本丸の四辺の合計は約1,130m、同じく南二之丸は596m、北之丸は348m、西之丸は268mとなります。

南二之丸の大きさが『駒井日記』の記述に比べ1.6倍大きいことを除けば、本丸や西之丸、北之丸は

『駒井日記』に記された規模の0.9倍~1.2倍の範囲に収まっており、復元案の信頼性が高いことがわかります。ただし、天守閣を初めとする高層建築や庭園・井戸などは全く見つかっておらず、秀吉の命じた解体撤去がいかにもすまじいものであったのかがわかります。
