市内遺跡確認調査報告書

- ・ 和田岡古墳群
- ・ 平塚古墳
- ・ 旧東海道石垣

掛川市教育委員会

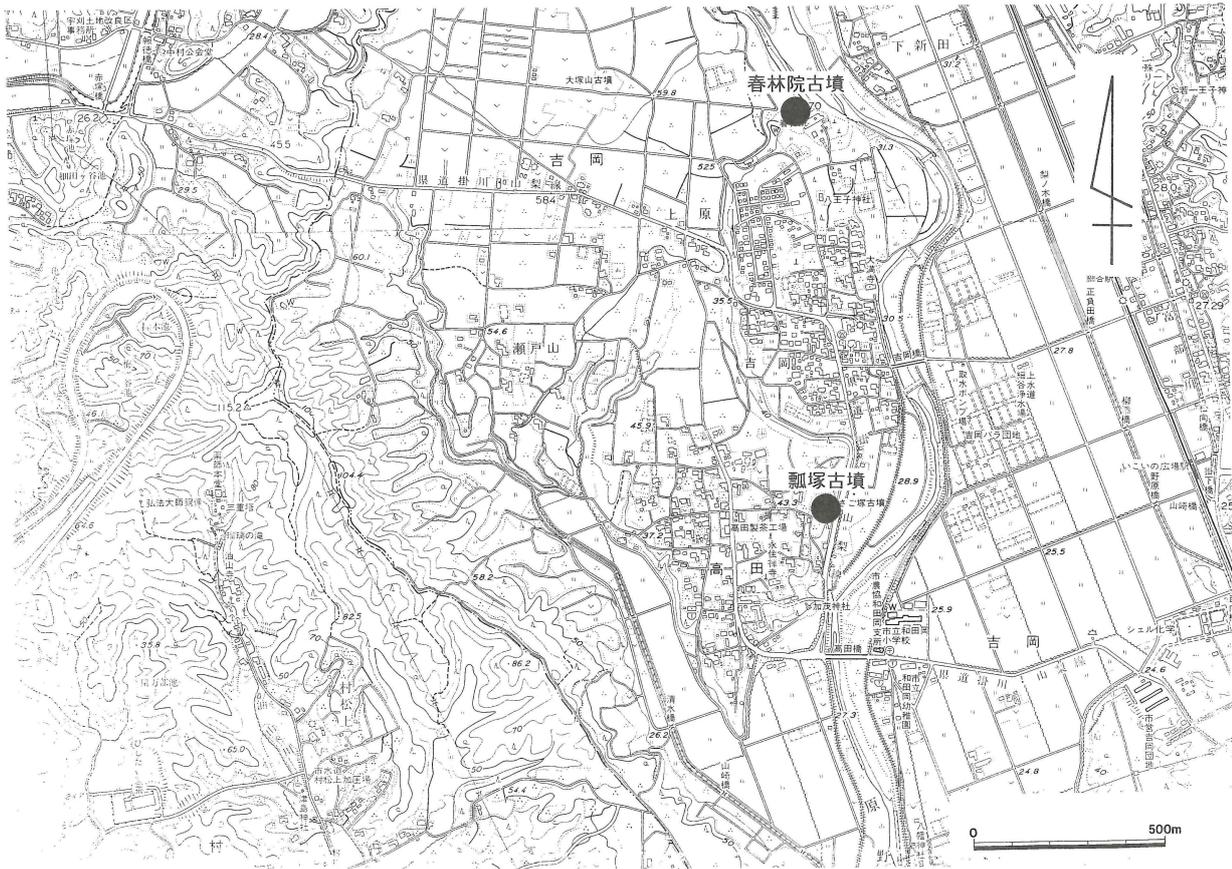
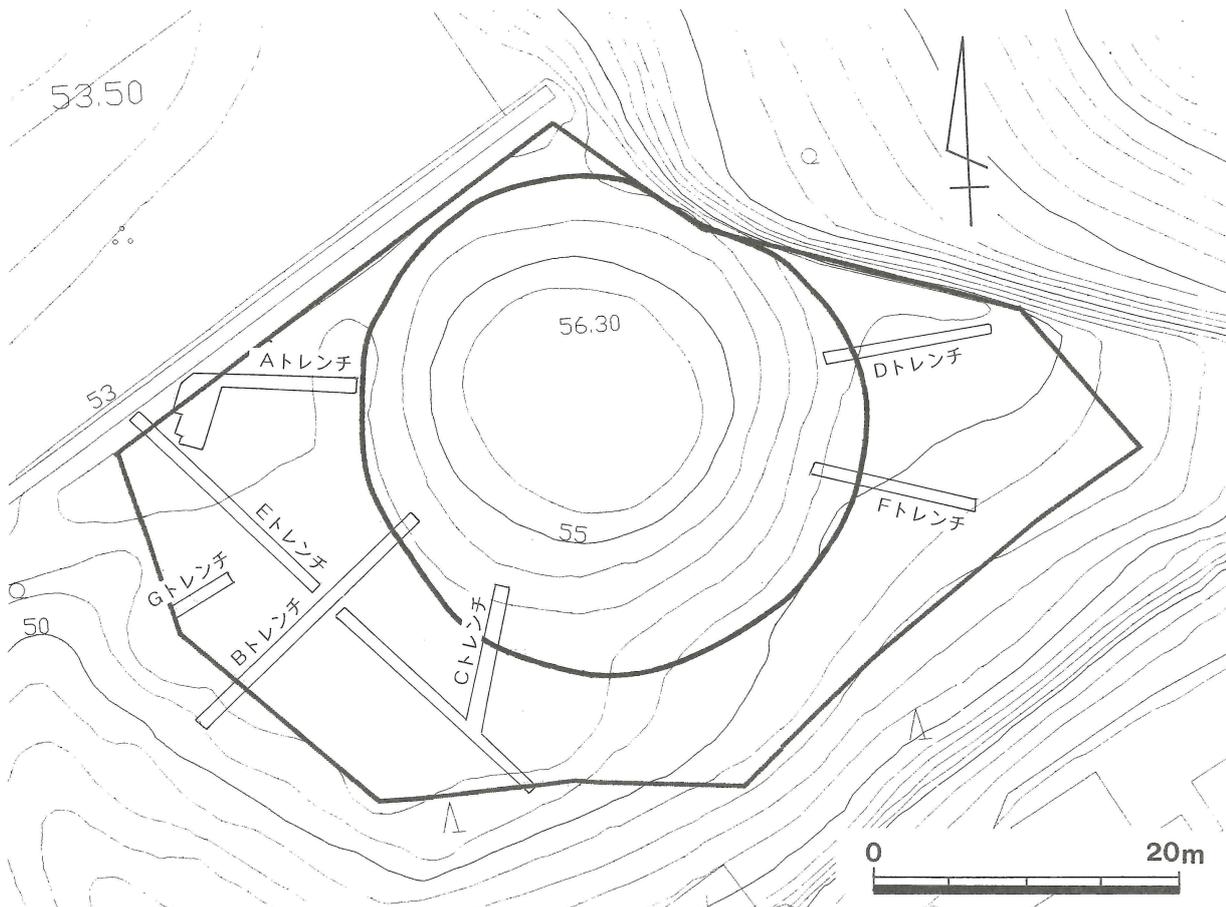
第1図 春林院古墳確認調査トレンチ配置図

古墳の西側にA、B、C、東側にD、Fのトレンチを放射状に配置し、西側の平坦面には北西から南東に貫くEトレンチ、小円墳の可能性のある北西の高まりにGトレンチを設定した。

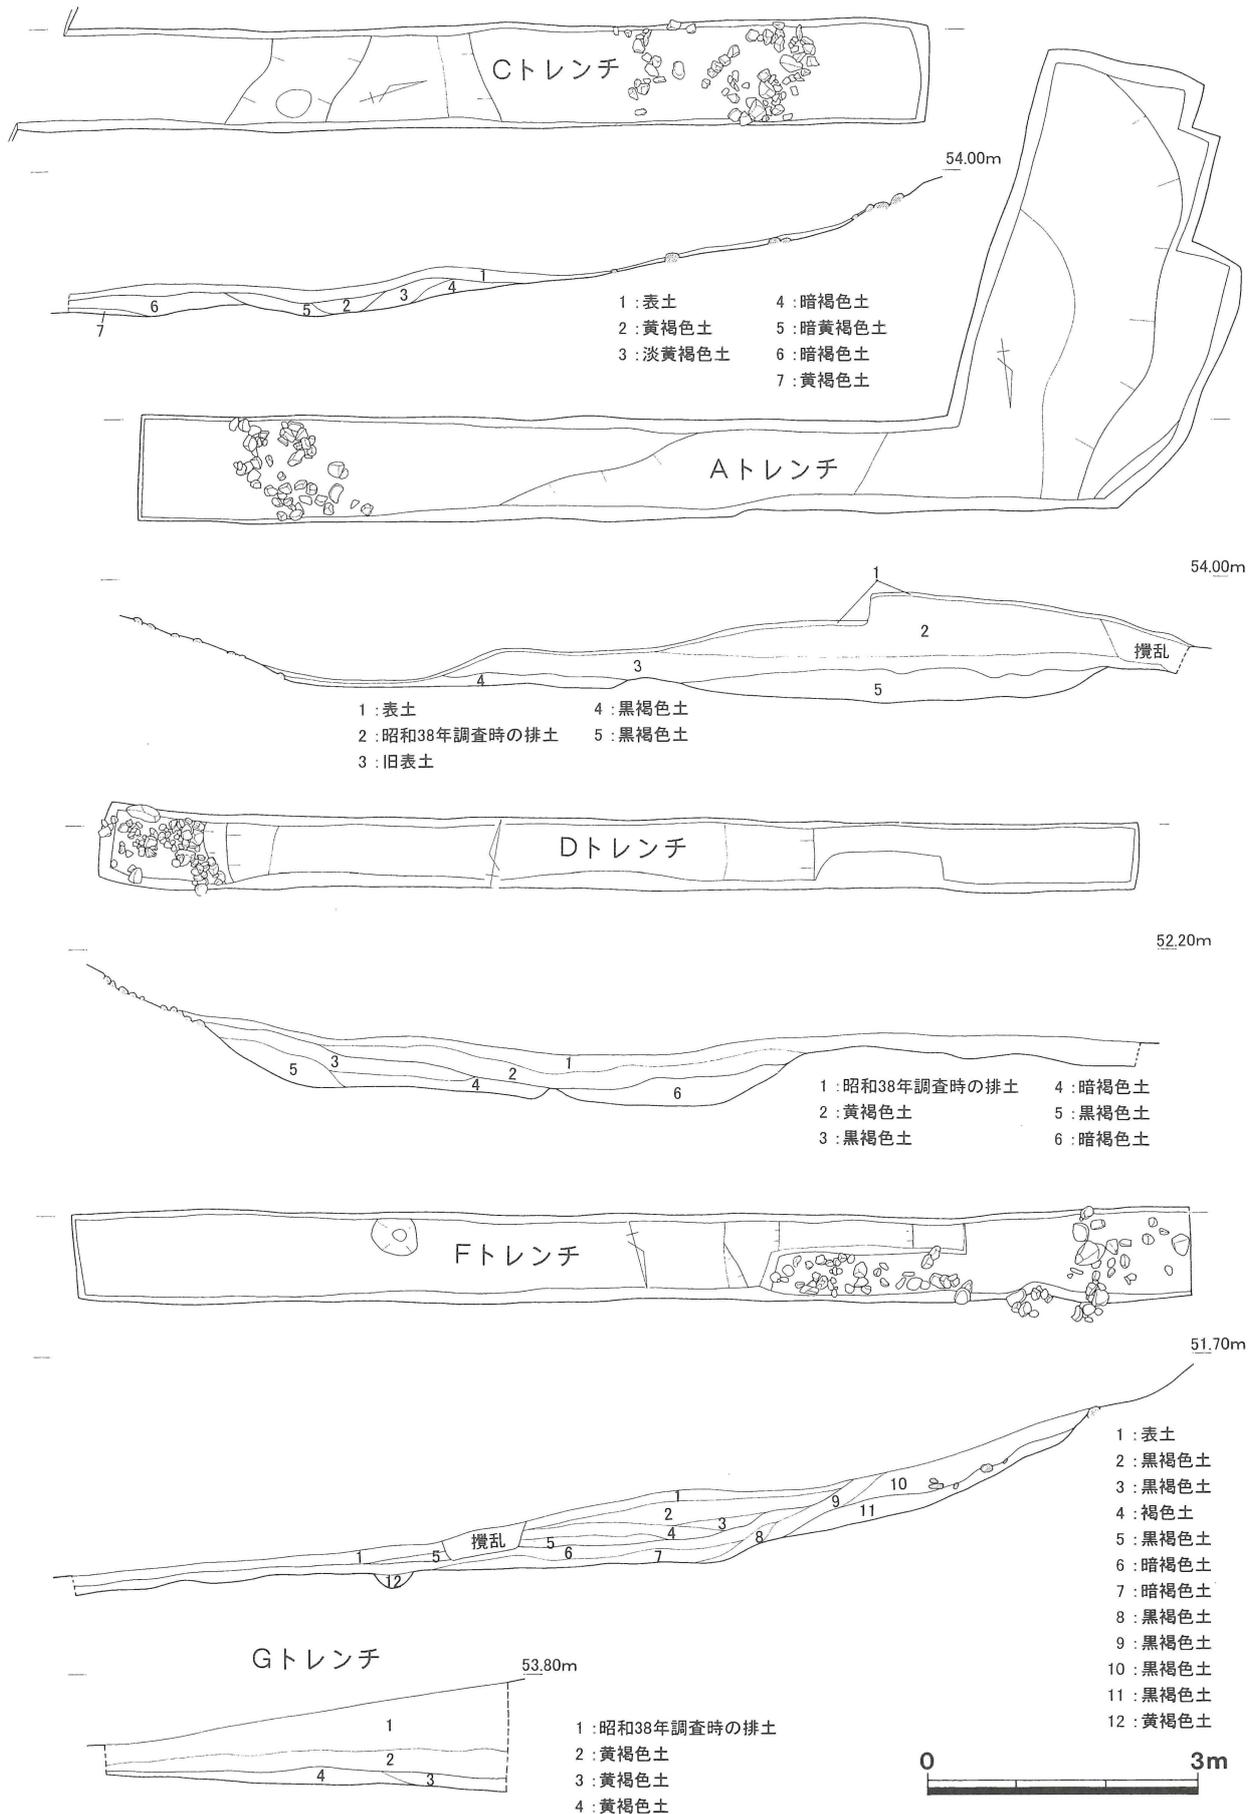
第2図 春林院古墳確認調査トレンチ実測図(1)

東端から1～2.3mの範囲に葺石と思われる10～20cmほどの大きさの礫が散在していた。断面によると、墳丘の西側に幅約3.8mにわたり、10～15cmの厚さで黒褐色土（4層）が堆積し、土手状の高まりの西側に幅約4.7mにわたり、約40cmの厚さで黒褐色土（5層）が堆積していた。

東端から1.2～3.3mの範囲に葺石と思われる礫が散在していた。25cmほどの大きさの礫が2点混じるが、大部分は10～15cmほどの礫である。最下段の礫のレベルは、52.88mである。最下段の礫から1mほど西の地点から、暗褐色土（6層）を切る幅3.3m、深度15～20cmの溝状の断面を確認した。

西端から約1.4mまで葺石と思われる礫が分布する。大型の礫は40cm近いものもあるが、大部分は10cm程度の大きさである。最下段の礫のレベルは、51.35mを測り、古墳の西側に比べると1.5mほど低くなる。礫の東側に暗褐色土（4層）、黒褐色土（5層）を覆土とする上端の幅約3.6m、深度10～30cmの溝状の断面があり、畝状の高まりをはさんで暗褐色土（6層）を覆土とする幅約2.6m、深度15～35cmの溝状のものが存在する。この状況は、Aトレンチの状況と類似する。

トレンチの西端から約4.7mまで葺石と思われる礫が散在する。大型の礫は、25～40cm近いものもあり、20cm程度のものが多く、他のA、B、C、Dトレンチに比べると、礫が一回り大きいという印象である。最下段の礫のレベルは、49.70m、Dトレンチの最下段より1.65m低くなる。土層断面図の2～5層は、昭和38年調査時の排土で、その下の6層が旧表土である。

墳丘から続く10層下が墳丘ラインと考えられるが、このラインは9層に切られている。

2層は旧表土層で、その下の3・4層は自然堆積である。

周溝の可能性を示すトレンチは、AトレンチとDトレンチである。Aトレンチは、古墳西側の一番北寄りに、Dトレンチは、東側の北寄りに設定したトレンチで、等高線が北から南に傾斜していることから、丘陵側を切断する溝が存在する可能性がある。

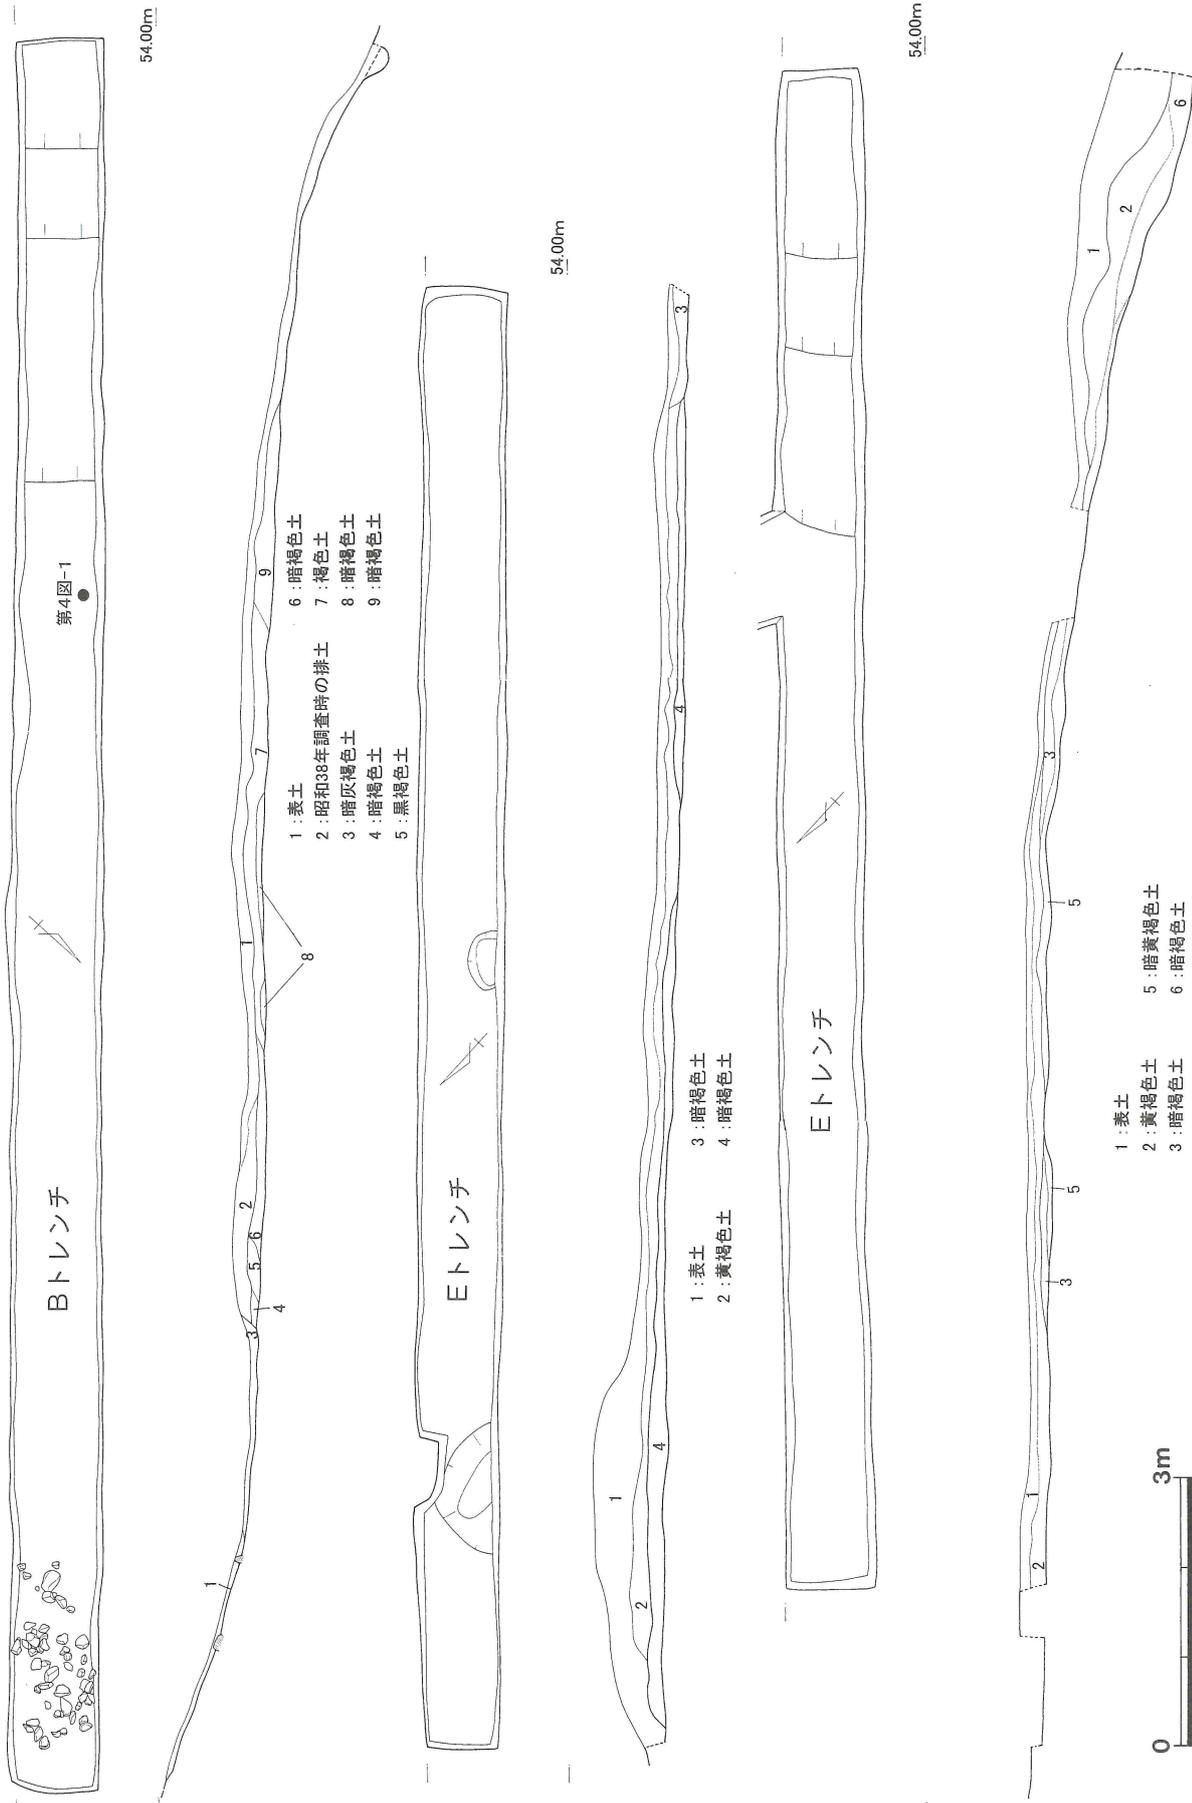
第3図 春林院古墳確認調査トレンチ実測図(2)

東端から0.5～2.6mの範囲に葺石と思われる10～25cmほどの大きさの礫が散在していた。最下段の礫のレベルは、約53mを測り、Aトレンチのものより25cmほど高くなる。

東端から約13.5mの地点、地山から約10cm浮いた9層中から、第4図-1の埴輪片が出土した。

土層断面の表土層（1層）の西端の高まりは、水路掘削時の排土が堆積しているためで、その下の2層は、昭和38年調査時の排土であり、その下からも周溝の存在を思わせるものは確認されなかった。

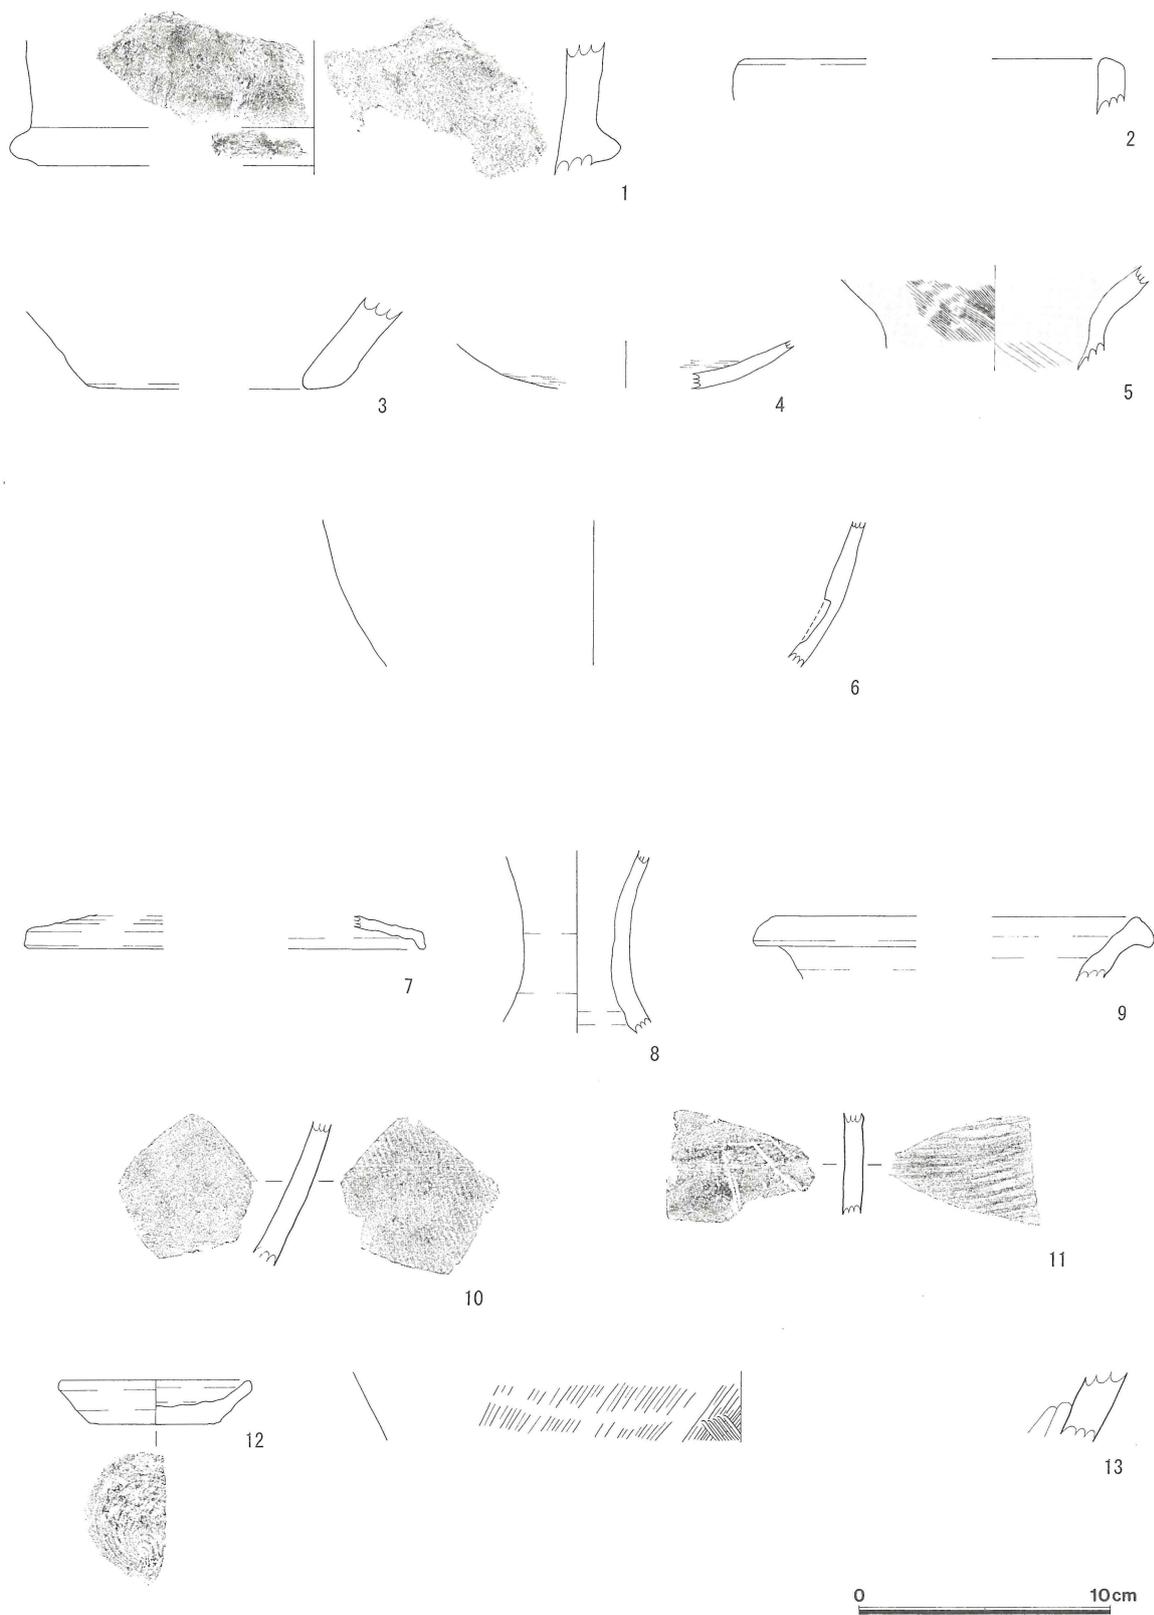
第4図 春林院古墳確認調査出土遺物実測図

6・8・13はAトレンチ、1～3・7はBトレンチ、10はEトレンチ、4・5・9・11・12はFトレンチ出土である。

1の円筒埴輪は、突帯部分で直径24.4cmを測る。突帯は、器表の剥落により三角形状を呈するが、高さ1cmを測る。内外面をナデ調整する。2は円筒埴輪の口縁部、3は壺形埴輪の底部である。4は高坏か器台と考えられる。5は、外面に細かい斜めハケ、内面に粗い斜めハケ、全面に赤彩が残る。器種は不明である。6は、甕の底部付近の破片と思われる。7～11・13は、須恵器である。7の坏蓋は、口縁端部を垂下する。8は長頸瓶の頸部破片で、9は壺か甕の口縁部破片である。10は、下半が厚くなることから、底部付近の可能性はある。13は、外面に叩き目、内面に削りを施す。12の小皿は、口径7.8cm、器高1.8cmを測り、13世紀後半に位置づけられる。

昭和38年の調査では、壺形埴輪・土師器壺が出土しているが、今回、円筒埴輪片が出土した。この円筒埴輪は、内外面をナデ調整し、高い突帯が付く点が、この古墳の西約500mに位置する吉岡大塚古墳の埴輪に酷似する。春林院古墳が、前期末から中期初頭に位置づけられ、吉岡大塚古墳は中期中葉に考えられていることから、この頃の埴輪棺等が存在した可能性がある。また、8は7世紀代に、7は奈良時代に位置づけられることから、この頃にも何らかの使用があったことが推定される。

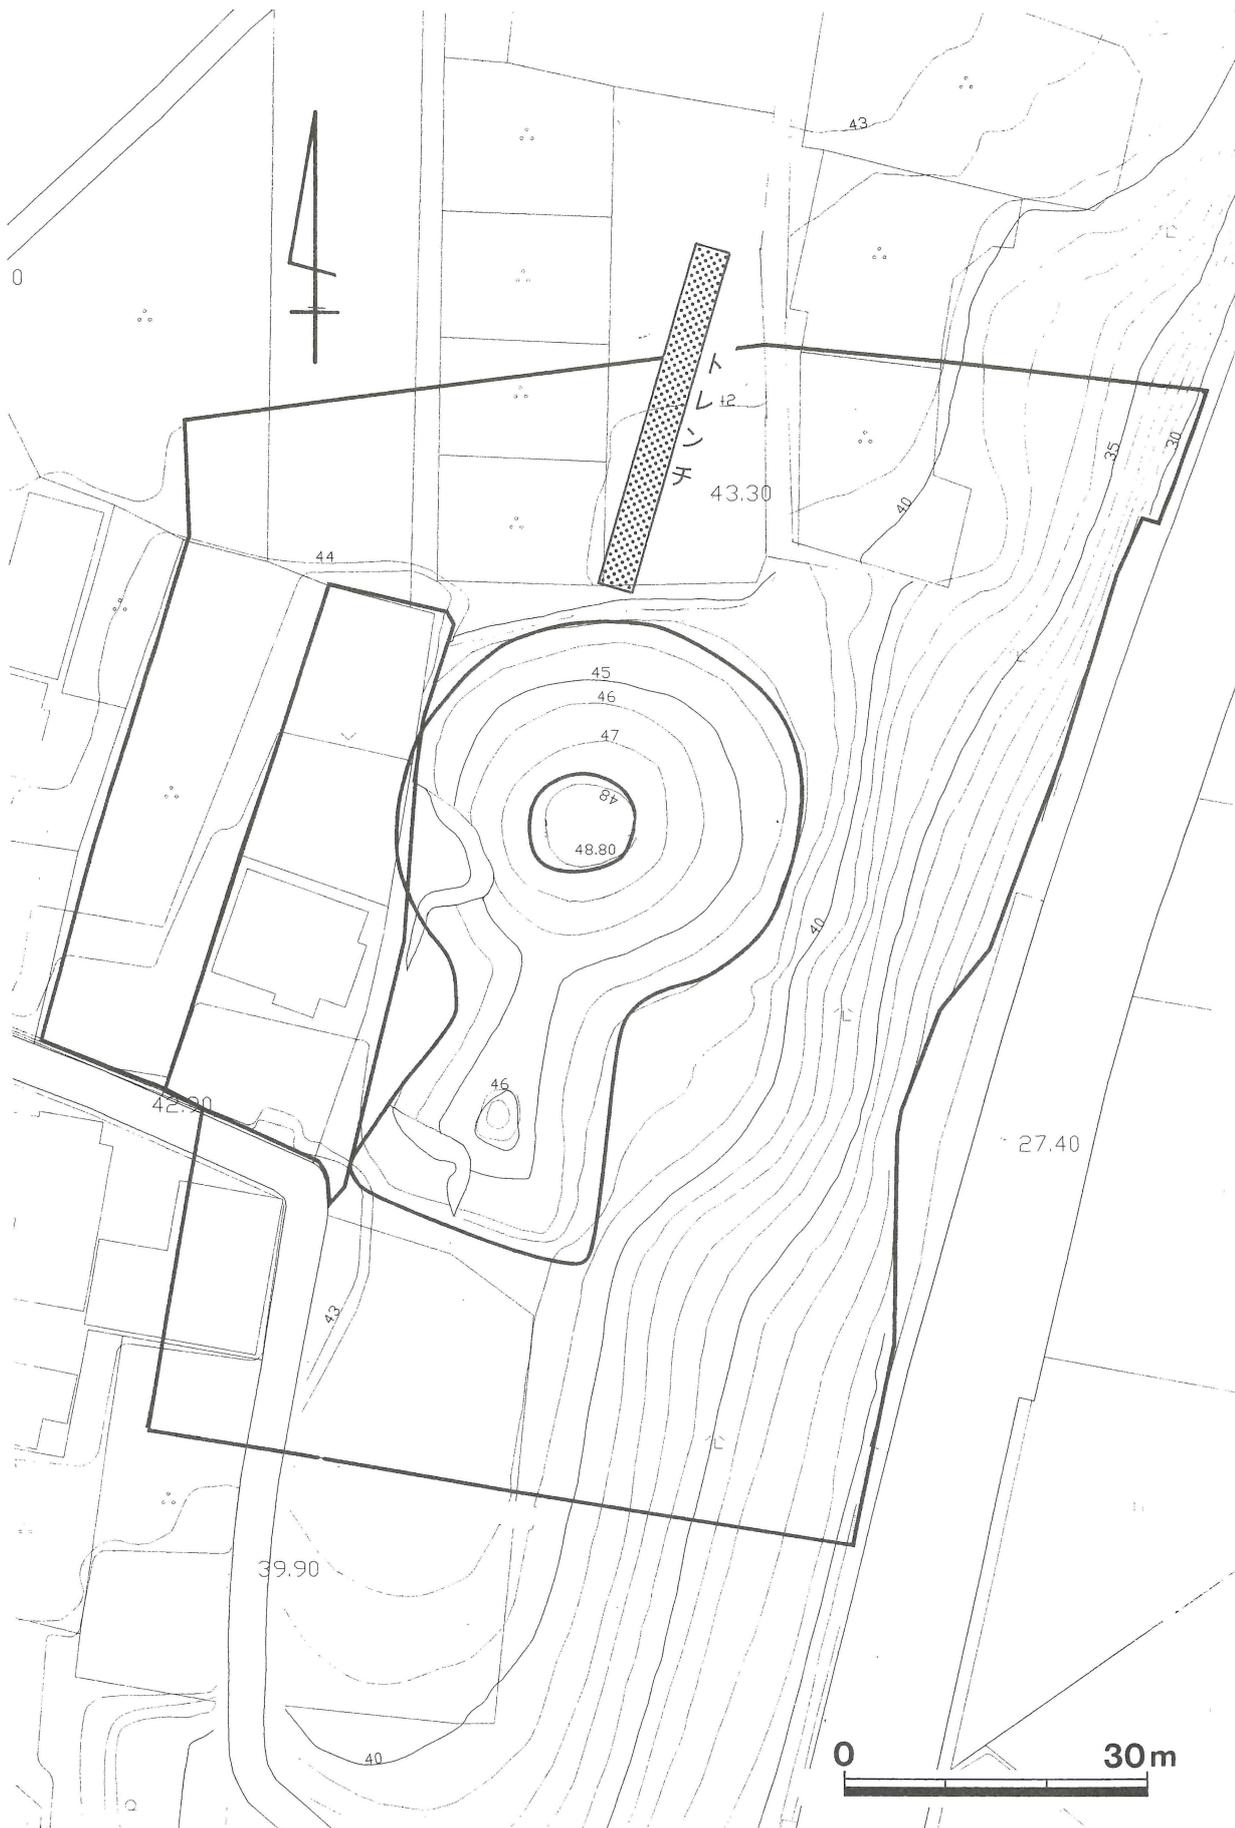
第5図 瓢塚古墳確認調査トレンチ位置図

瓢塚古墳北側の畑に幅3m、長さ29mのトレンチを設定、掘削したが、地表から25～67cmの深度から重機による掘削の跡を確認し、その下は地山であった。遺構はまったく検出されなかった。

今回の確認調査では、畑の開墾による攪乱状況が見られ、周溝の有無については確定できなかった。また、他の時代の遺構もまったく確認できなかったが、弥生時代、古墳時代中期、古墳時代後期の遺物が出土していることから、これらの時代に何らかの形で使用されていたことが明らかとなった。

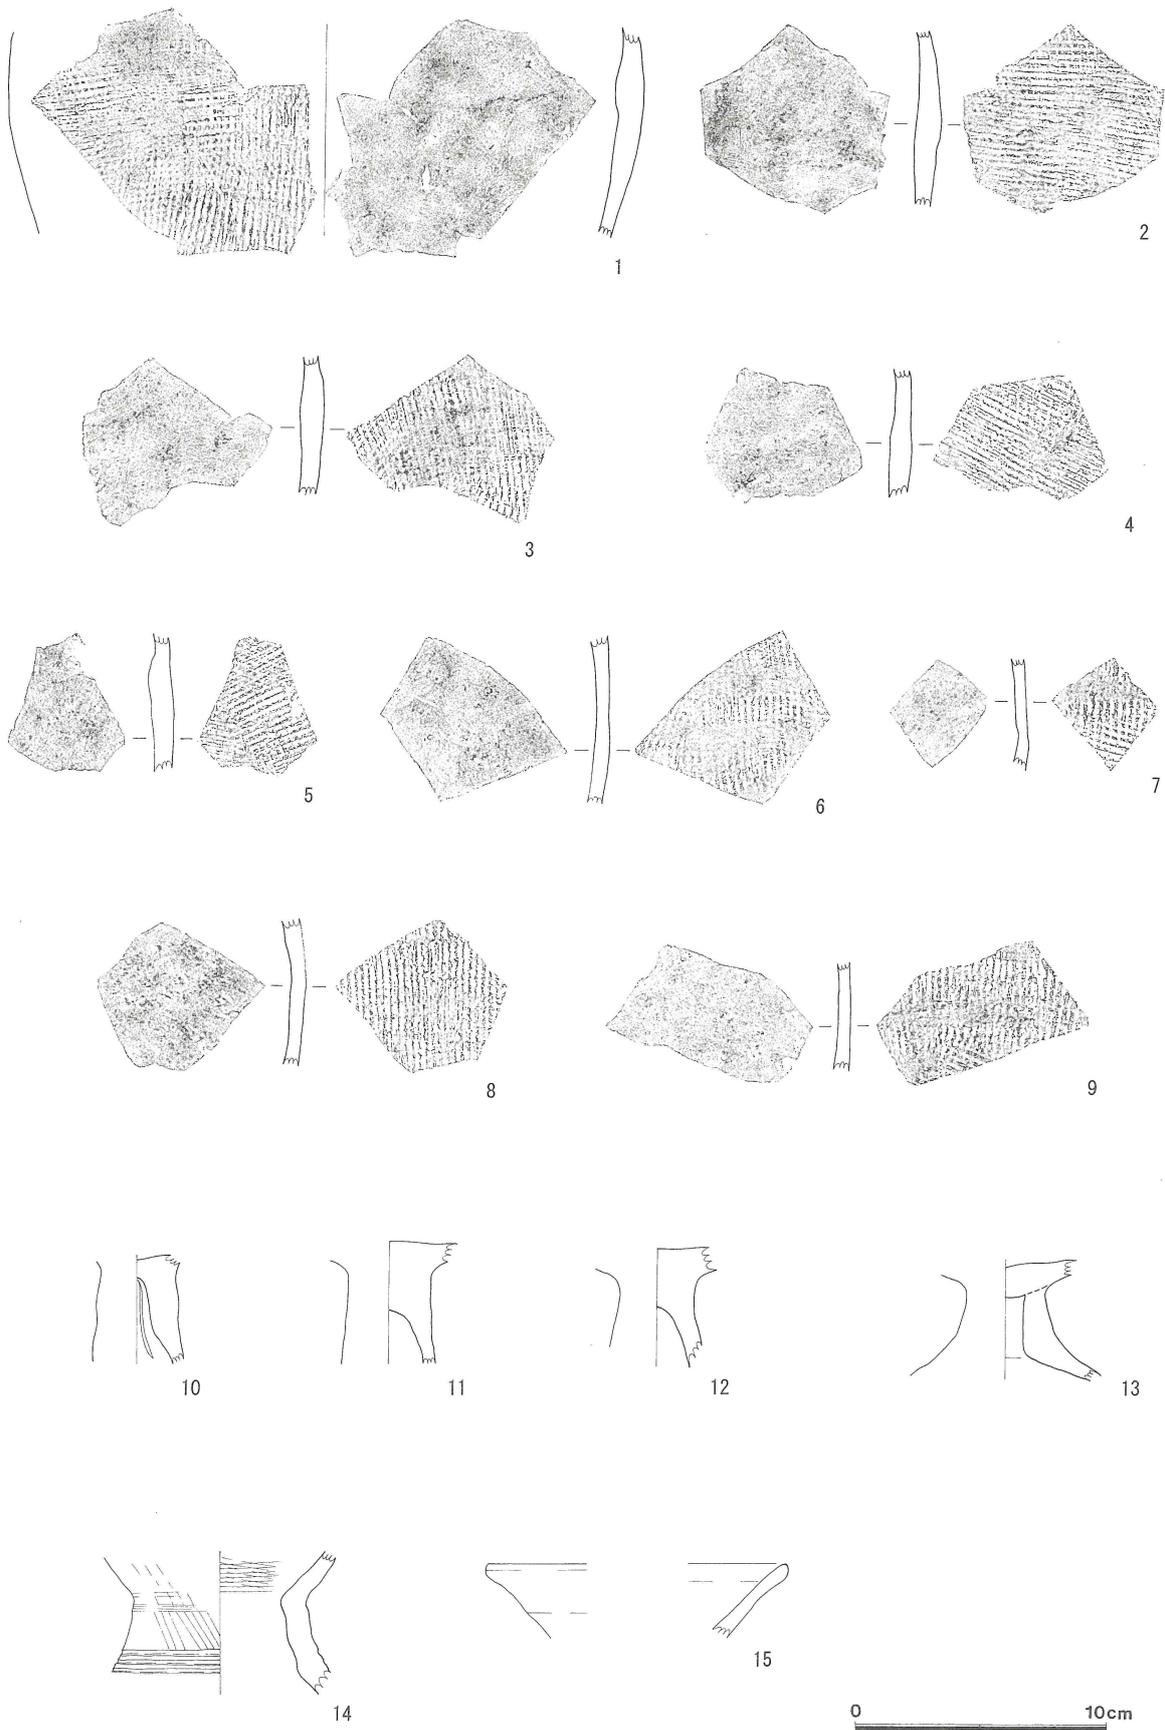
第6図 瓢塚古墳確認調査出土遺物実測図

1～9は、須恵器である。1～6・8は、胎土中に2～4mmの白色の石を多く含んでいて、内面にかすかに当て具痕を残すことから、同一個体の可能性がある。7と9は、色調と器壁の薄さという共通点があり、同一個体の可能性がある。1～9が、同一個体の可能性もある。大きさが推定できるのは1で、体部最大径25.4cmと推定される。壺の破片の可能性はある。10～13は、土師器高坏で、13は、古墳時代後期に位置づけられる短脚の高坏で、器壁を厚く作る。14は、弥生時代後期に位置づけられる壺で、口縁部は受け口状を呈すると思われ、肩部に沈線が巡る。15は、山茶碗の口縁部破片である。

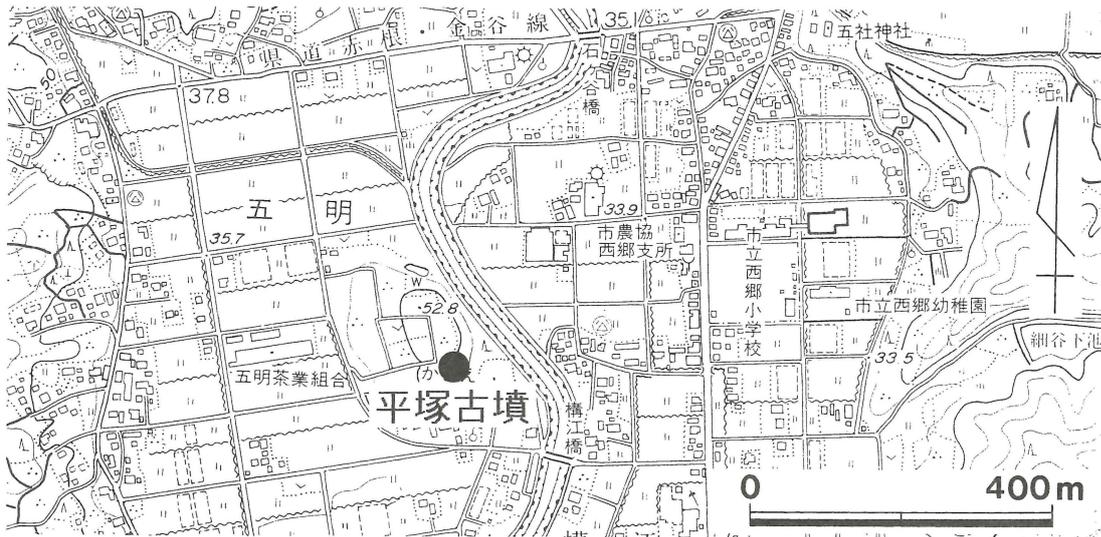
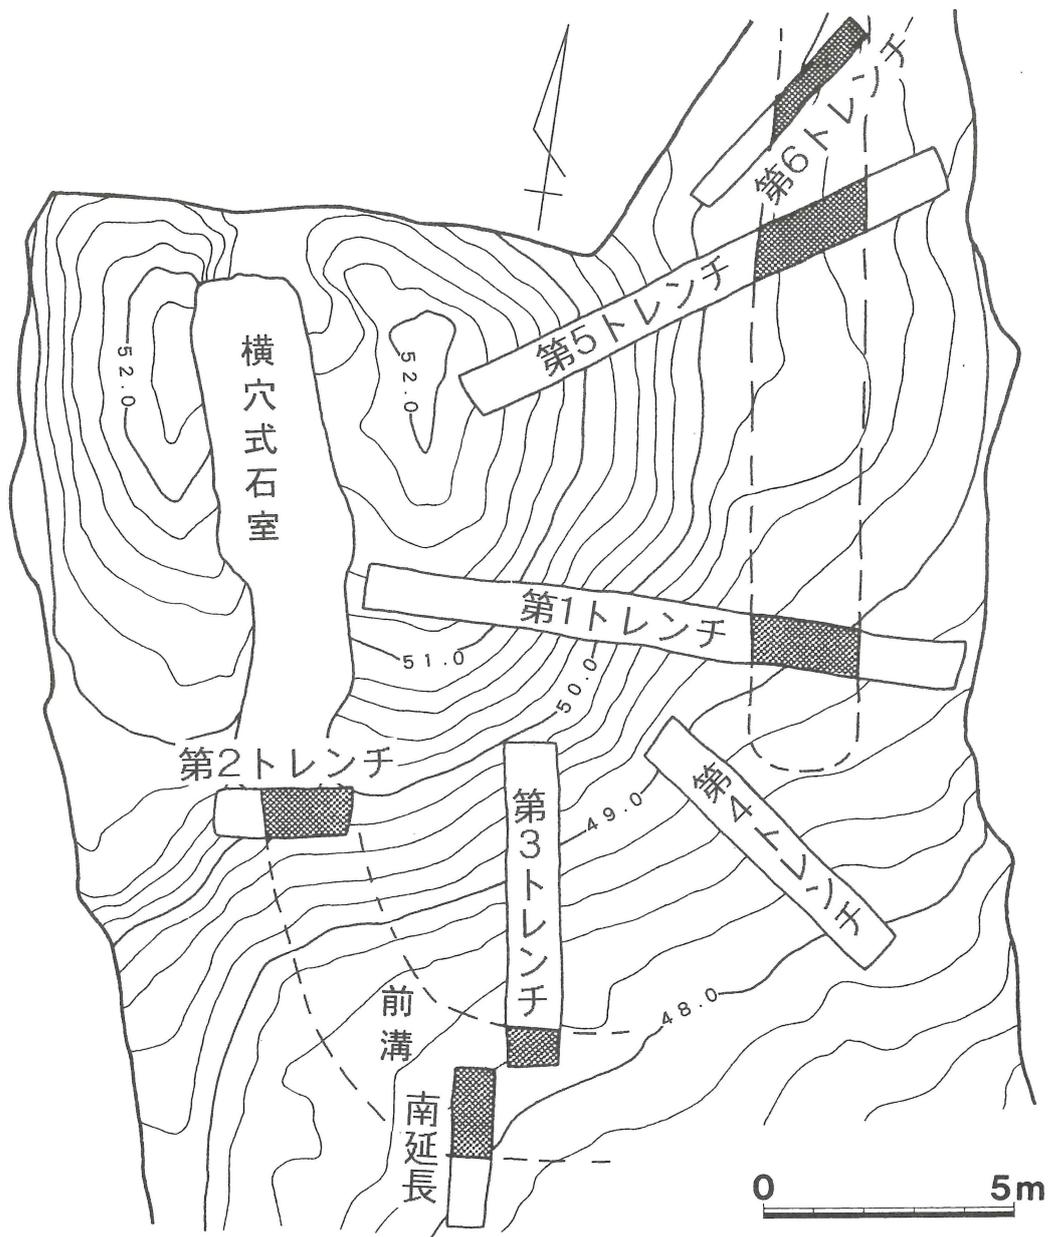
第7図 平塚古墳確認調査トレンチ配置図

横穴式石室と墳丘の大部分が残る山林部分を対象に、トレンチ調査を実施することとした。周溝の有無を確認するために、第1、第3、第4、第5、第6の5本を、前溝・墓道の方向を確認するために、第2、第3トレンチ南延長部分の2本のトレンチを設定した。

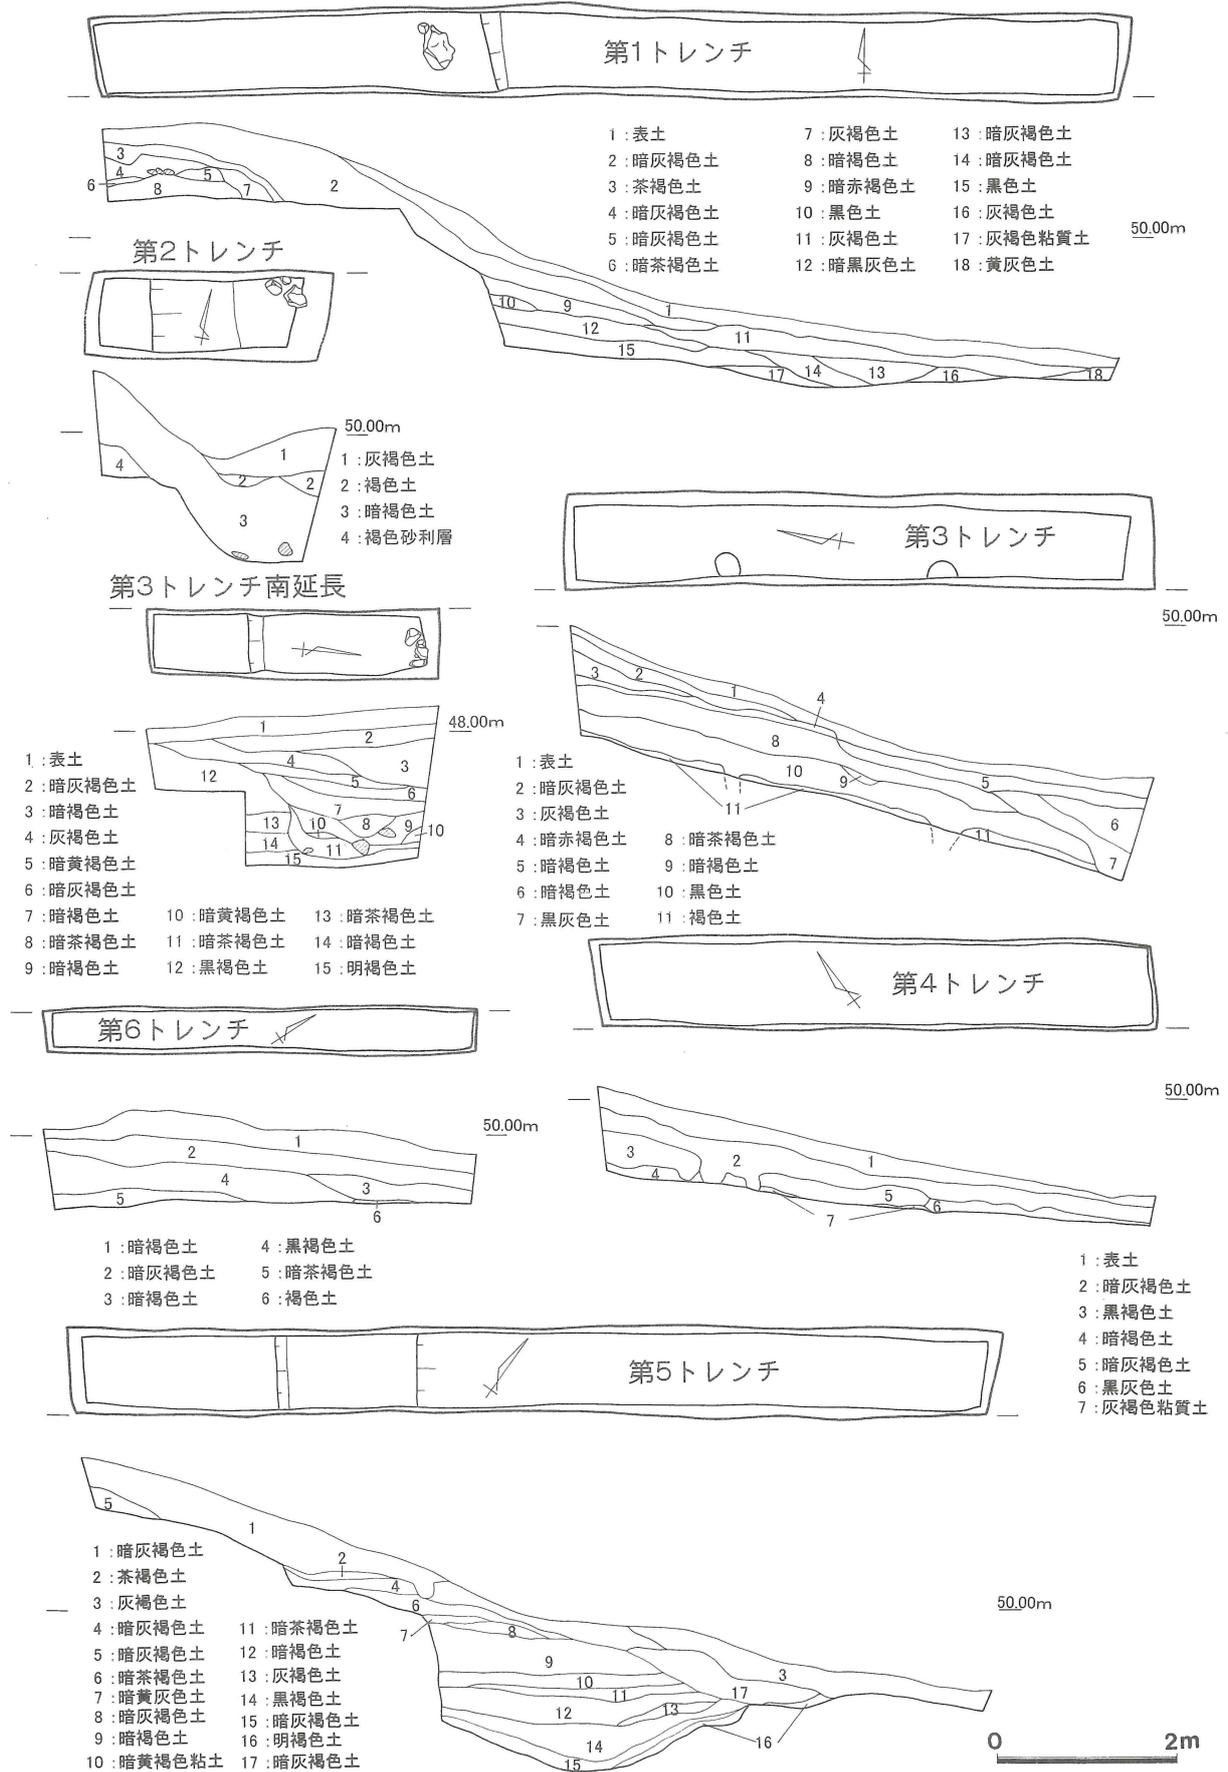
第8図 平塚古墳確認調査トレンチ実測図

石室側に厚く堆積する2層（暗灰褐色土）は、昭和31年の発掘調査による排土、その下の3層（茶褐色土）が当時の表土と考えられる。3層下の4層（暗灰褐色土）、5層（暗灰褐色土）、7層（灰褐色土）は、古墳の盛り土の可能性がある。6層（暗茶褐色土）は、非常に固く締まり、8層（暗褐色土）は固く締まり、古墳の盛り土と考えられる。

トレンチの東半は、盛り土の状況を見るために深く掘り下げた。9層（暗赤褐色土）と11層（灰褐色土）の性格はわからないが、10層（黒色土）、12層（暗黒灰色土）は、盛り土と考えられる。15層（黒色土）は、古墳造成時の地山と考えられる。この15層を切る13層（暗灰褐色土）と14層（暗灰褐色土）は周溝と考えている。この13層・14層の上端の幅は約2.2m、深度は35cmである。16層（灰褐色土）、17層（灰褐色粘質土）、18層（黄灰色土）は、地山と考えている。

1層（灰褐色土）は、昭和31年の発掘調査時の排土と考えられ、その下の2層（褐色土）は性格不明である。3層（暗褐色土）が前溝の覆土で、4層（褐色砂利層）は盛り土と考えられる。3層の底面近くには、長径20～30cm程度の礫が混入していた。

2層（暗灰褐色土）・3層（灰褐色土）は、昭和31年の発掘調査時の排土、その下の4層（暗赤褐色土）が当時の表土と考えられる。8層（暗茶褐色土）は盛り土と考えられ、この8層を切る6層（暗褐色土）と7層（黒灰色土）は墓道の覆土と考えられる。9層は、攪乱の可能性が高い。10層（黒色土）に縄文土器と弥生土器が混入し、11層に縄文土器が混入することから、10層が縄文時代から古墳築造までの包含層、11層は縄文時代の包含層と考えられる。

第3トレンチの南端で確認された、墓道の幅と深度を確認するために設定、掘削した。

12層（黒褐色土）は、古墳築造時の地山と考えられ、この12層を切る4層～11層が墓道と考えられる。10層（暗黄褐色土）は、墓道の底面から約20cm浮いた高さから検出された水平の堆積で、追葬に伴う墓道整備等の可能性がある。第2トレンチ同様、長径10～20cmの礫が検出された。

2層（暗灰褐色土）から、第9図-24のかわらけが出土した。3層（黒褐色土）には、縄文、弥生土器が比較的多く混入するが、盛り土の可能性がある。4層（暗褐色土）は、縄文、弥生土器が少量混

じるが、盛り土の可能性はある。6層（黒灰色土）と7層（灰褐色粘質土）は、地山である。この地山を切る5層（暗灰褐色土）は、周溝覆土の可能性はある。

1層（暗灰褐色土）は、昭和31年の発掘調査時の排土の可能性はある。2層（茶褐色土）は当時の表土、5層（暗灰褐色土）は盛り土と考えられ、6層（暗茶褐色土）は盛り土の可能性はある。7層（暗黄灰色土）・8層（暗灰褐色土）・9層（暗褐色土）は、固く締まり、盛り土と考えられる。9層中には、長径5mm程度の炭化物が比較的多く混入した。10層（暗黄褐色粘土）は非常に固く締まり、盛り土と考えられる。水平に堆積する11層（暗茶褐色土）・12層（暗褐色土）・13層（灰褐色土）は、固く締まり、盛り土の可能性はある。14層（黒褐色土）と15層（暗灰褐色土）は、古墳より古い時期の遺構の可能性はあるが、土は固く締まる。16層（明褐色土）は、地山である。9層～12層を切る17層（暗灰褐色土）は、周溝の可能性があると考えている。17層は上端の幅2.15m、深度は最大で60cmを測る。17層の底面のレベルは約48.90mで、第1トレンチで周溝と考えた13層・14層の底面のレベル約48.30mに比べ、60cmほど高くなる。

1層（暗褐色土）は、茶畑の境の溝を掘って上げた土で、2層（暗灰褐色土）が旧表土、4層（黒褐色土）は盛り土と考えられる。5層（暗茶褐色土）は盛り土の可能性が高く、古墳時代以前の遺構を壊しているのか、焼土が少量混入する。4層を切る3層（暗褐色土）が周溝の可能性があると考えていて、底面のレベルは、約49.20mである。

今回、墳丘の東側から幅約2mの周溝と思われる断面が確認された。この断面を結ぶと直線状を呈することから、従来、円墳とされてきたが、方墳の可能性も指摘できる。ただし、墳形については、茶畑側を掘らないかぎり、断定はできない。

墓道については、今まで調査されたことはなかったが、幅2m以上で、古墳の前で東側の谷に下りていくことが確認できた。

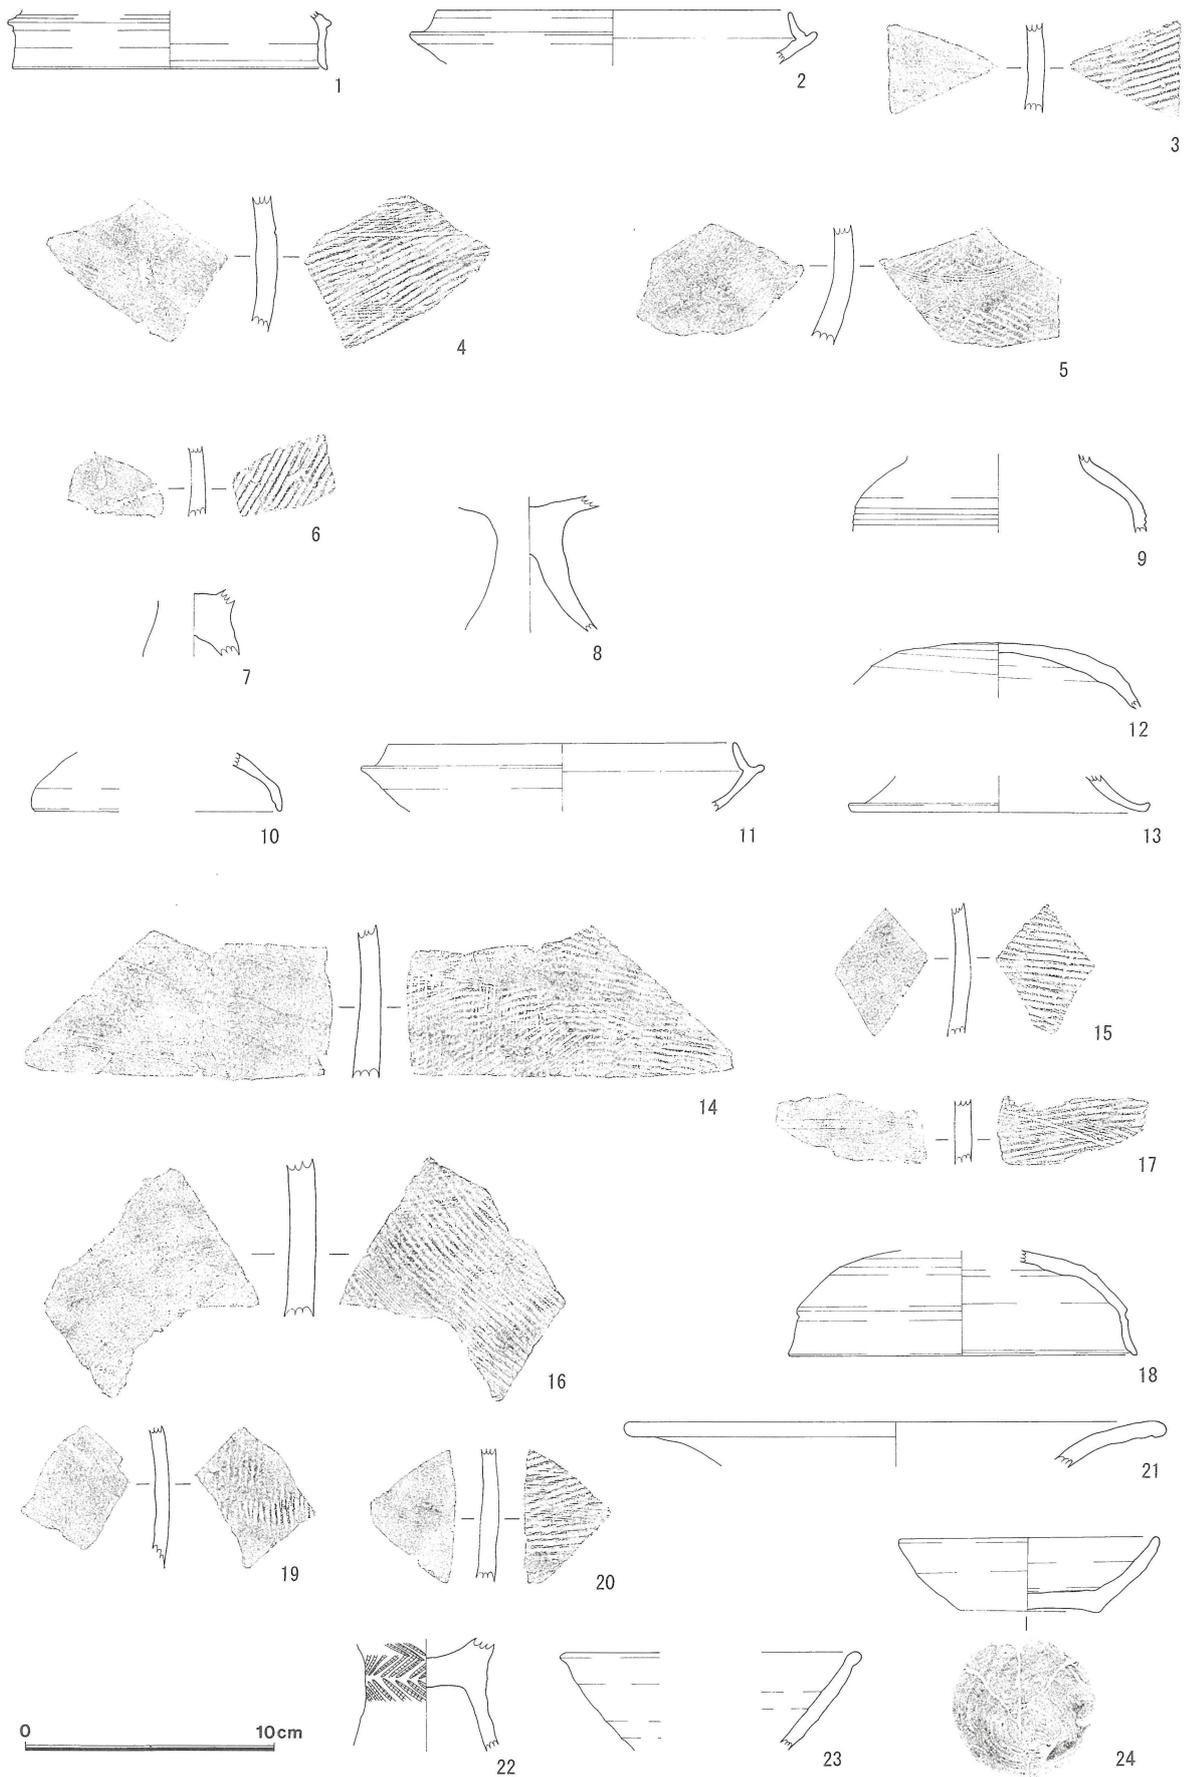
第9図 平塚古墳確認調査出土遺物実測図

古墳に伴うと思われるものが、1～20、弥生時代後期が、21・22、古墳より後の時代が、23・24である。

1～8は第1トレンチ、9は第2トレンチ、10～13は第3トレンチ、14～17は第4トレンチ、18～20は第5トレンチ出土である。

1の坏蓋は、口径12.5cm、最大径12.8cmを測り、稜は明瞭である。2は最大径16.2cmを測る大型で、有蓋高坏の坏部と考えられる。4の外面は、叩き後に沈線、カキ目が施される。直径50cm前後の甕と推定される。5の外面は、叩き後にカキ目調整が施され、直径20cm前後の瓶類と推定される。7は土師器で、小型の高坏か手捏ね土器と思われる。8は、土師器高坏である。9は短頸壺の肩部分で、外面にカキ目調整が施される。11は最大径16.0cmを測り、有蓋高坏の坏部と考えられる。13は、脚端部の径12.0cmを測る小型高坏の脚と考えられる。14と16の外面は、叩き後にカキ目調整が施され、同一個体の可能性はある。直径40cmを超える甕と推定される。18は、口径13.9cmを測る坏蓋で、稜は沈線状を呈し、口縁端部内面に段が付く。21・22は、弥生時代後期の高坏で、21は口径21.6cmを測る坏部、22は接合部である。22の外面には羽状文が1段半確認できる。23は、山茶碗の体部破片である。24は口径10.4cm、器高3.1cmを測るかわらけで、16世紀後半に位置づけられる。

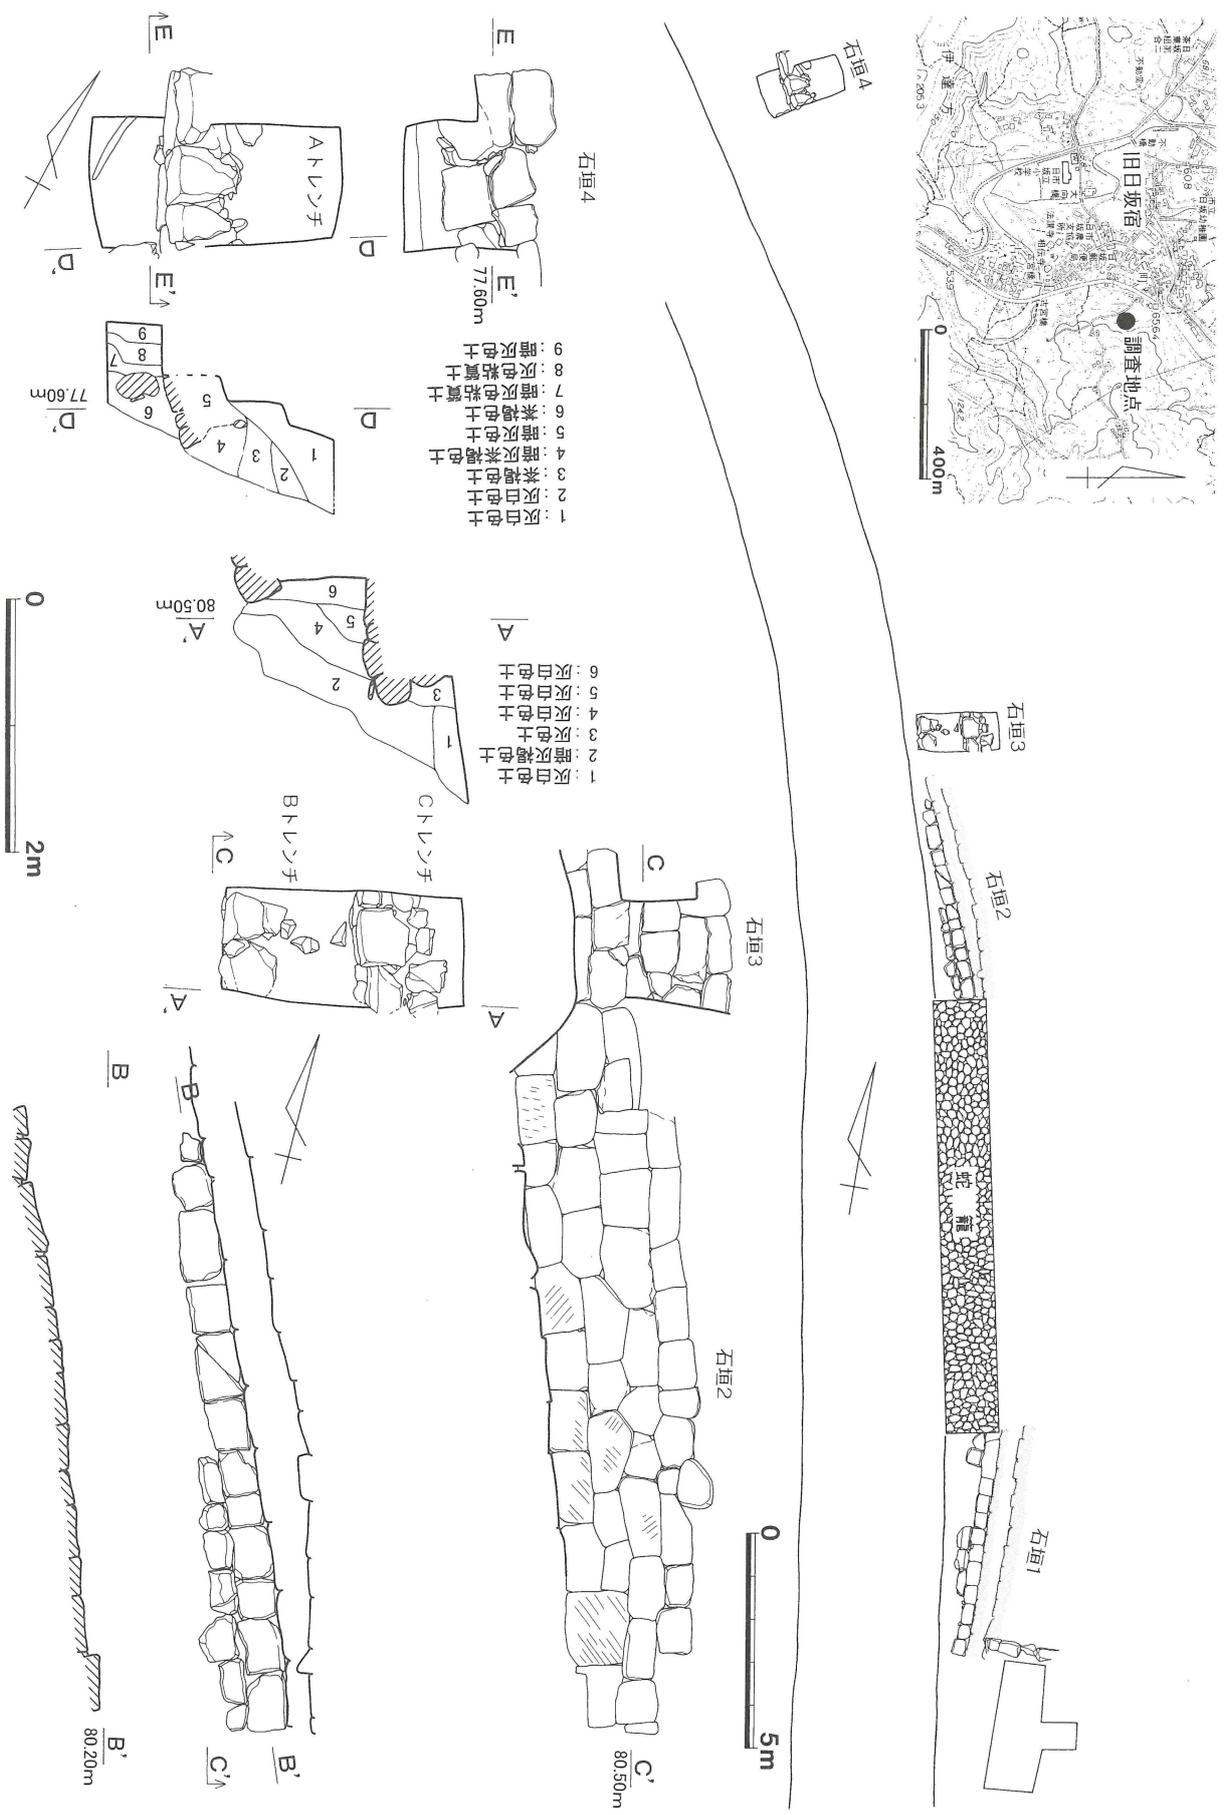
第10図 旧東海道石垣確認調査石垣実測図 (1)

石垣には、30～65cm程度の大きさの石が使われていて、現在2段分が残っている。石垣1と石垣2の上端は水平であるが、この石垣の上端には段差があることから、上段の石垣が失われている可能性がある。石垣の高さは、最大で約90cmを測る。石垣1・2は隙間なく石が積まれているが、ここでは石の間に間詰めがある。石垣の表面より控えを長くして石を安定させている。裏込め石は、石垣の石を加工した余剰の石と思われ、裏込め土は水平堆積ではない。

石垣2の北端に位置する上下2段の石垣を、石垣3と呼称し、その下段の石垣を対象に掘削したトレンチである。

石垣は、前面を崩落した土が覆っていて、2段分しか確認できない。2段目の石の上端の高さは、石垣2の3段目の上端の高さと同じである。石垣の上端を4層（灰茶褐色土）が覆っていて、本来もう1段存在したかどうかは不明である。石垣裏込めの6層（灰白色土）は、水平堆積である。

石は、35～65cm程度の大きさで、石垣4と変わらないが、石は隙間なく積まれている。

石垣3の下段の石垣の約1m奥の上段に存在する3～4段の石垣で、現存の高さは、約1mを測る。

石垣1との間に平成10年の土砂崩れの後に積まれた蛇籠があり、その北側に位置する石垣である。本来は石垣1とつながっていた可能性があるが、平成10年当時蛇籠部分に石垣は存在しなかったとのことである。石垣は、小さな石で20cm程度、大きなものは65cmほどの大きさの四角形から六角形の石を組み合わせて積まれていて、4段分、高さ約1.0m～1.2mが確認できる。石垣上端と側溝の傾斜が同じであることから、道路の傾斜に合わせ積まれているものと考えられる。根石の下に胴木が存在する。

側溝は、約4.8m分が残る。石垣の根石との間に隙間が存在する部分がある。石は、20～55cmと石垣の石より一回り小振りである。側溝の幅は約30cm、勾配は約7°である。

旧東海道の縁に存在したと思われる縁石が2.2m分残存していた。縁石の高さは、側溝から約10cmである。

この記録によると、上段が約32.1m、下段が約39.6mという規模になり、石垣1から石垣4まで、約37.8mであることから、天保14年の記録に見える下段の石垣に相当すると考えられる。
