市内遺跡確認調査報告書

- ・ 和田岡古墳群
- ・ 平塚古墳
- ・ 旧東海道石垣

掛川市教育委員会

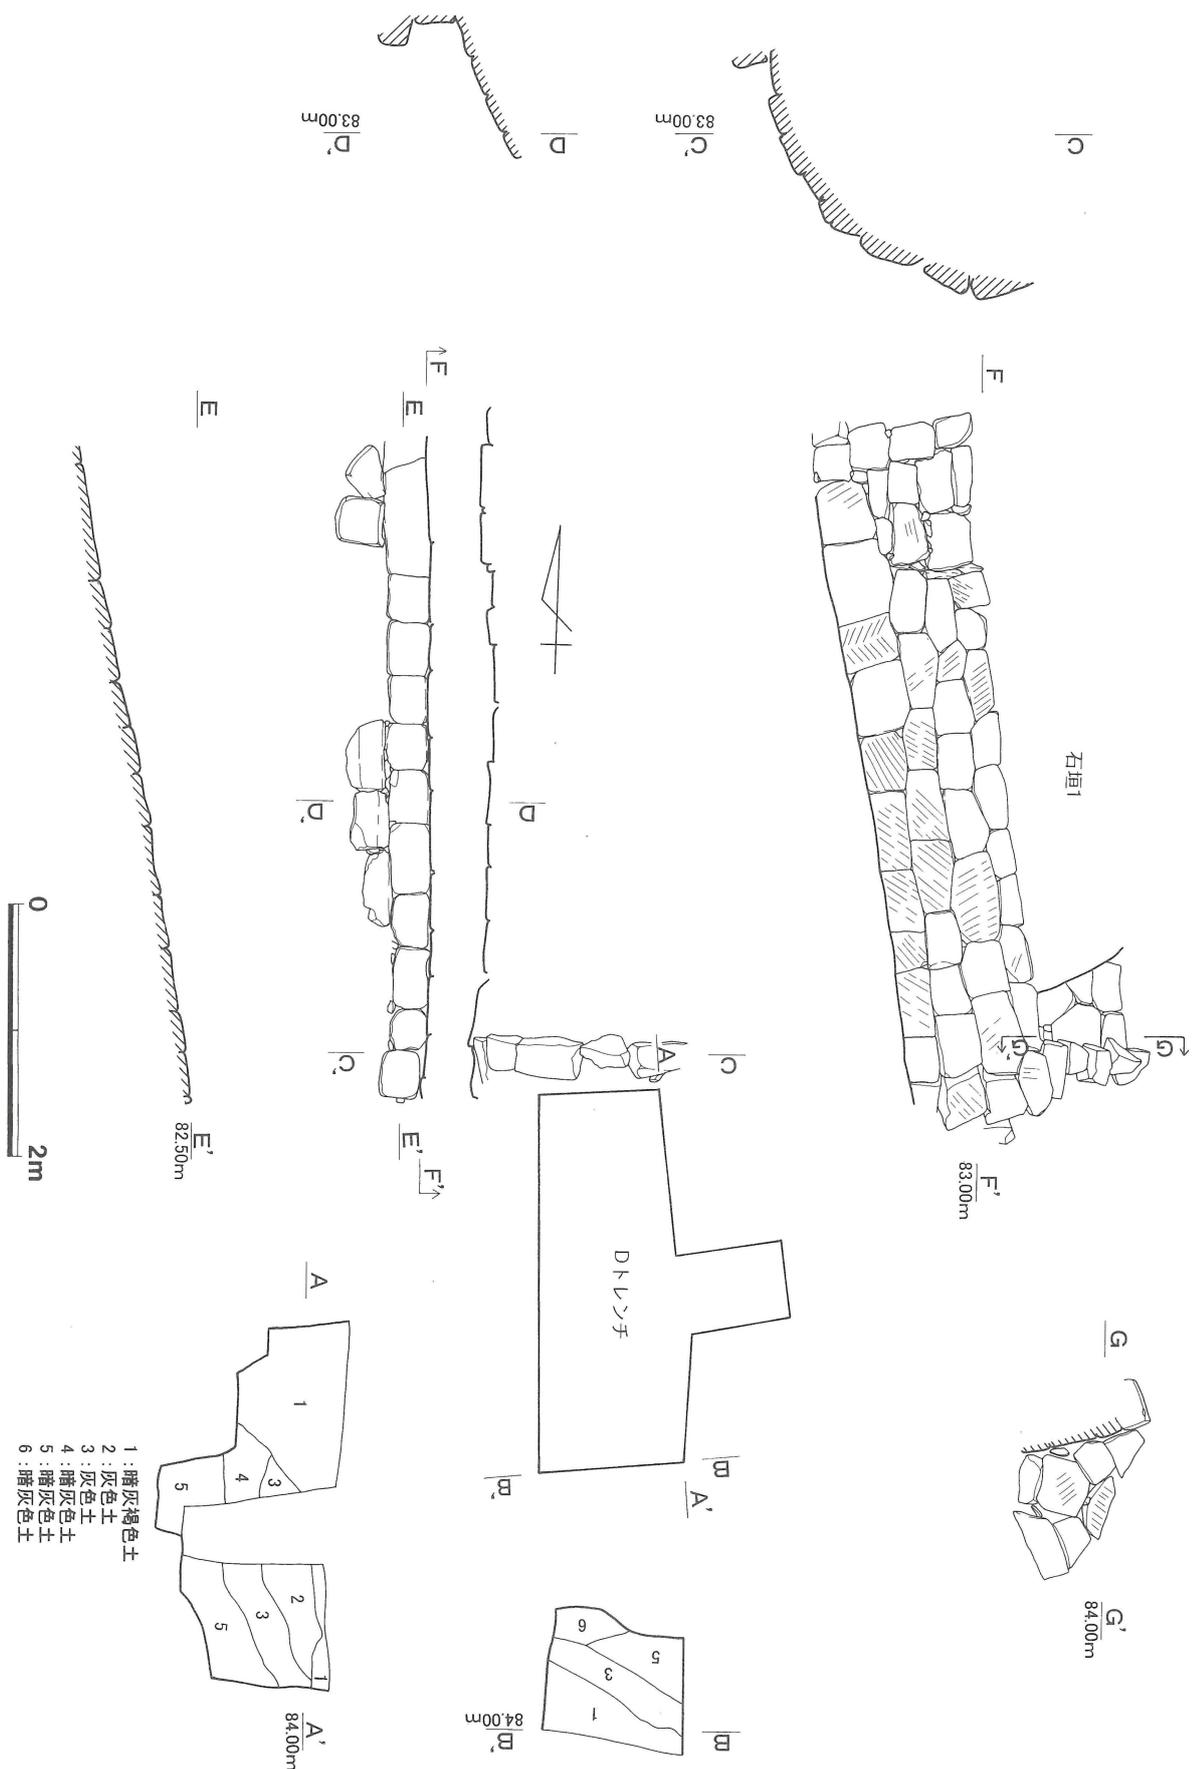
第11図 旧東海道石垣確認調査石垣実測図 (2)

最南端に位置する石垣である。この付近に日坂宿の東木戸が存在したとの伝承があることから、石垣が途切れる部分にDトレンチを設定し、掘削した。

石垣は、4段に積まれ、高さ約1.1mを測る。石の形状・規模は、石垣2と同じである。この部分の根石の下には、胴木が存在した。北端約1mの部分は、石の間に隙間、間詰めがあり、積み直されていることがわかる。

石垣の南端には、奥に1列に続く石列が存在した。当初、この石の南側に木戸の跡があると想定し、Dトレンチを設定、掘削したが、その痕跡を確認できなかった。そこで、石列の北側を掘削すると、この石列の下に石積みが存在することが判明した。この石積みの北側、石垣1より約1m奥に3段、高さ約85cmの石垣が存在した。

石垣1に見られる積み直しは、「前々方御普請所ニ御座候」を裏付けるものといえる。

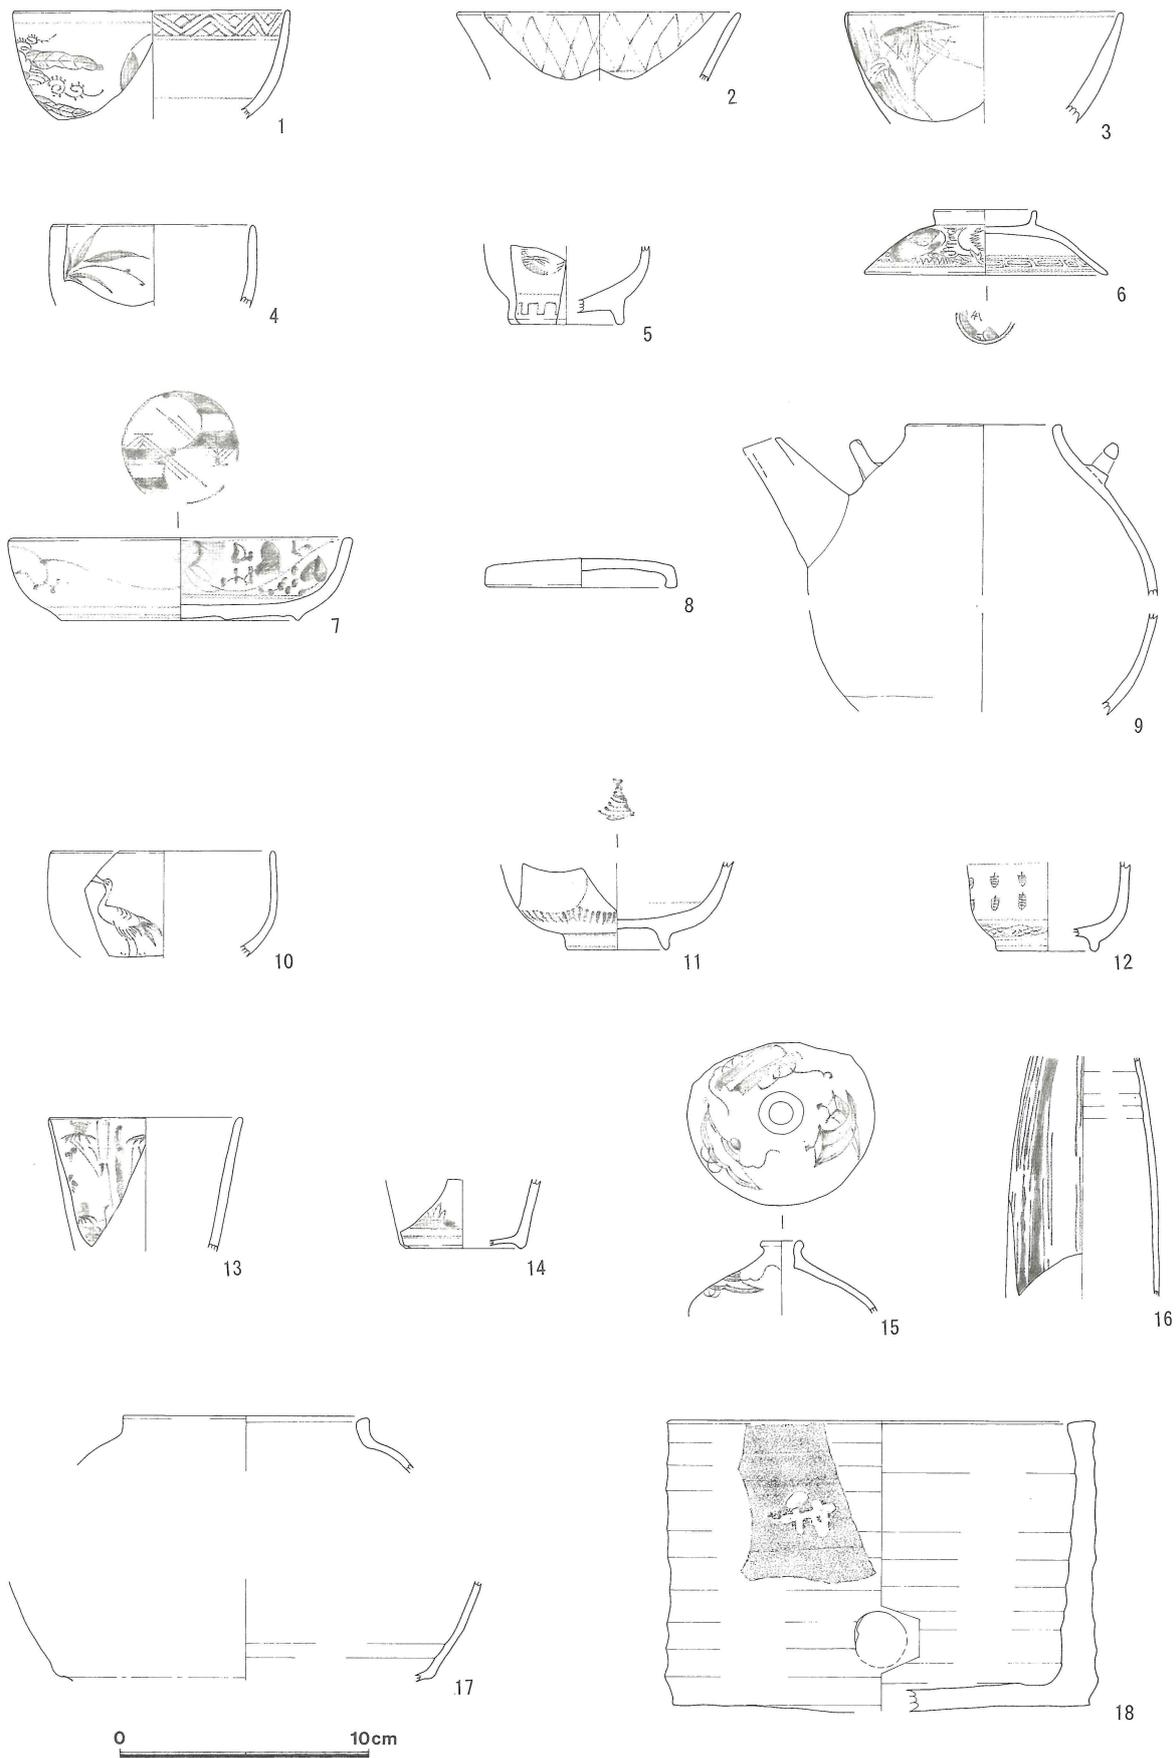
第12図 旧東海道石垣確認調査出土遺物実測図

1は石垣1のDトレンチ、2～9は石垣3のBトレンチ、10～18は石垣4のAトレンチ出土である。

1は、口径11.0cmを測る肥前産の染付碗で、外面に草花文、口縁部内面にたすき文を描く。2は、口径11.2cmを測り内外面に網目文を描く、肥前産の染付碗である。3は、口径11.0cmを測る肥前産の染付丸碗で、外面に竹笹文を描く。4は、口径8.0cmを測る肥前産の染付湯呑みで、外面に草花文を描く。5は肥前産の染付湯呑みの底部破片である。6は、口径9.7cm、器高2.65cmを測る肥前産の染付丸碗の蓋で、外面に立湧文、内面に雷文を描く。7は、口径13.6cm、器高3.35cmを測る肥前産の染付皿で、外面に草花文、内面に旗か帆掛け船を描く。8は、口径7.7cm、器高1.15cmを測る瀬戸・美濃産の灰釉の蓋である。9は、口径6.2cmを測る肥前産の青磁土瓶で、体部の中ほどを欠損する。10は、口径8.9cmを測る肥前産の湯呑みで、外面に鶴文を描く。11は、肥前産の染付碗である。12は、高台径4.1cmを測る肥前産の染付湯呑みで、外面に面取りを16面施す。13は、口径7.6cmを測る肥前産の猪口で、竹文を描く。14は、肥前産の銚子の底部で、底径4.5cmを測る。15は、肥前産の染付小瓶で、肩に陣笠、陣羽織、旗を描く。16は、肥前産の銚子である。17は、口径9.8cmを測る肥前産の青磁壺である。18は、口径17.0cm、器高11.8cmを測る無釉の陶器で、底部近くに直径2.1cmの穴が開けられていて、反対側にも穴がある。口縁端部と底部外面に癒着による剥離があり、用途は匣鉢を想定させるが、口縁部外面にスタンプが押されていることから、別の用途も考えられる。

これらの陶磁器は、18世紀前半に8・15・18、18世紀後半に13・14、19世紀前半に1・2・7・9・11・17、19世紀中葉に3、19世紀後半に4～6・10・12・16、が位置づけられる。

今回の確認調査により出土した陶磁器は、周辺に存在した茶店等で廃棄されたものと考えられる。これらの陶磁器は、石垣を覆う土から出土していることから、石垣の築造時期を断定できるものではないが、下限を19世紀後半とすることができる資料である。

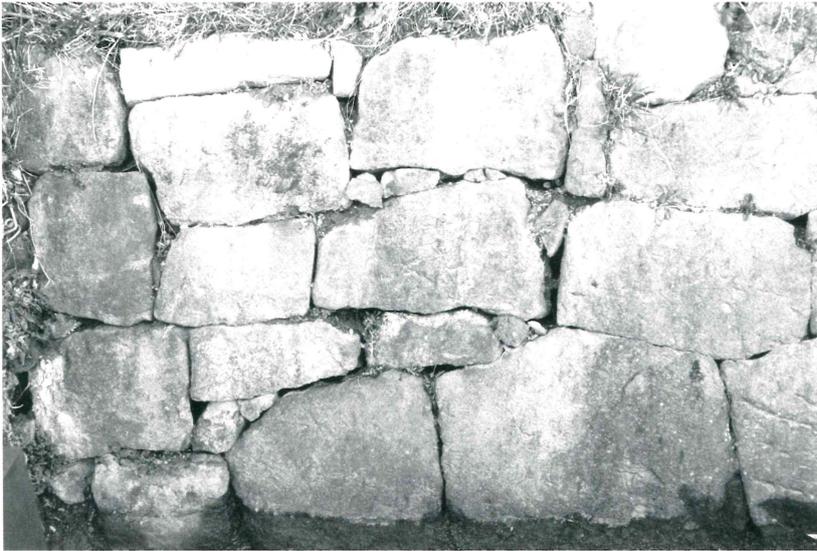
石垣1 北端部分の状況
(西から)

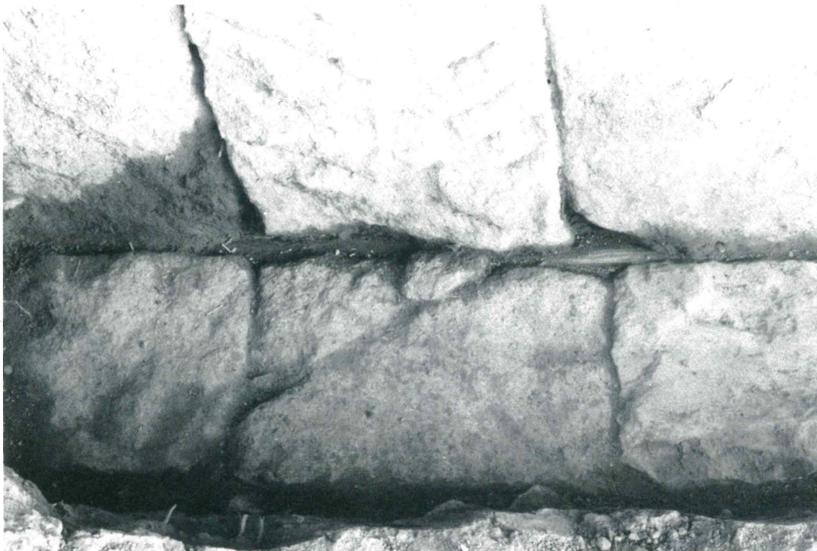
石垣1 石垣下の胴木の状況
(西から)

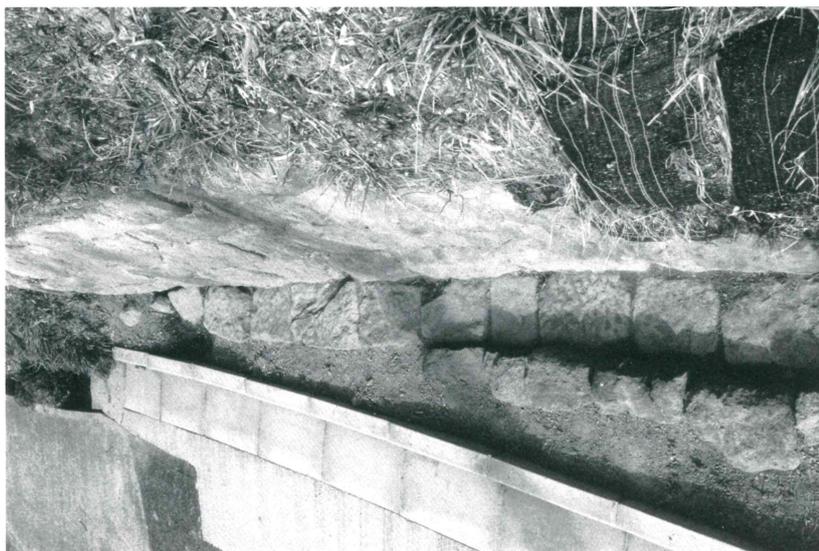
側溝は、約4.8m分が残る。石垣の根石との間に隙間が存在する部分がある。石は、20～55cmと石垣の石より一回り小振りである。側溝の幅は約30cm、勾配は約7°である。

石垣2 石垣と側溝の状況
(南から)

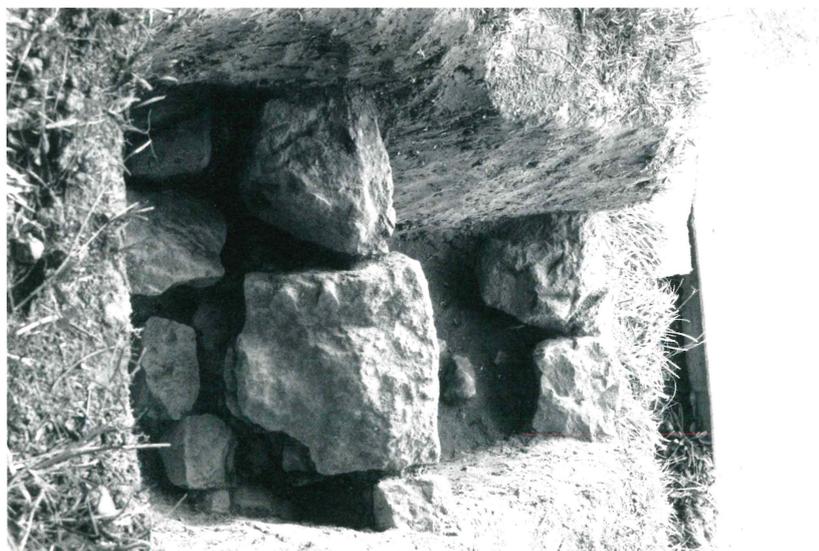
石垣は、前面を崩落した土が覆っていて、2段分しか確認できない。2段目の石の上端の高さは、石垣2の3段目の上端の高さと同じである。石垣の上端を4層（灰茶褐色土）が覆っていて、本来もう1段存在したかどうかは不明である。石垣裏込めの6層（灰白色土）は、水平堆積である。

石垣3 裏込めの状況
(東から)

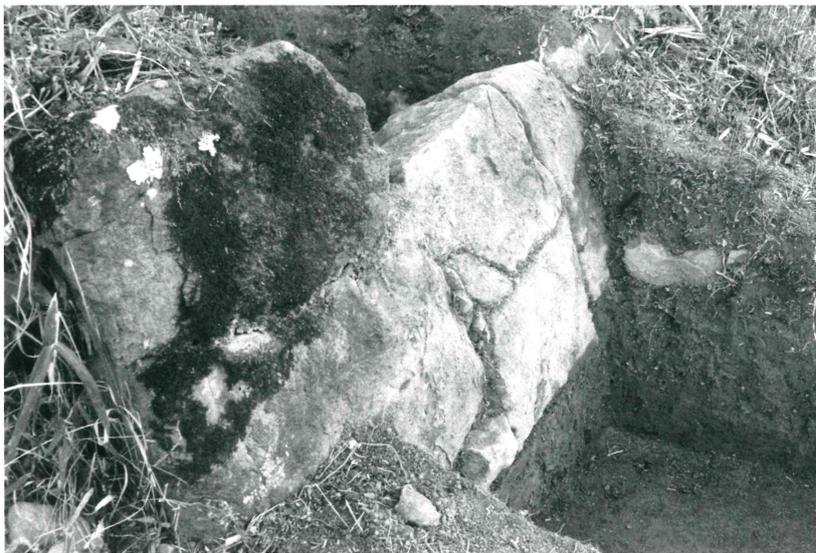
石垣には、30～65cm程度の大きさの石が使われていて、現在2段分が残っている。石垣1と石垣2の上端は水平であるが、この石垣の上端には段差があることから、上段の石垣が失われている可能性がある。石垣の高さは、最大で約90cmを測る。石垣1・2は隙間なく石が積まれているが、ここでは石の間に間詰めがある。石垣の表面より控えを長くして石を安定させている。裏込め石は、石垣の石を加工した余剰の石と思われ、裏込め土は水平堆積ではない。

石垣4 石垣の状況
(北から)
